# Asbestinventarisatetest

Attestnummer : 20250324-000039.000

# Zone 1: Werkplaats

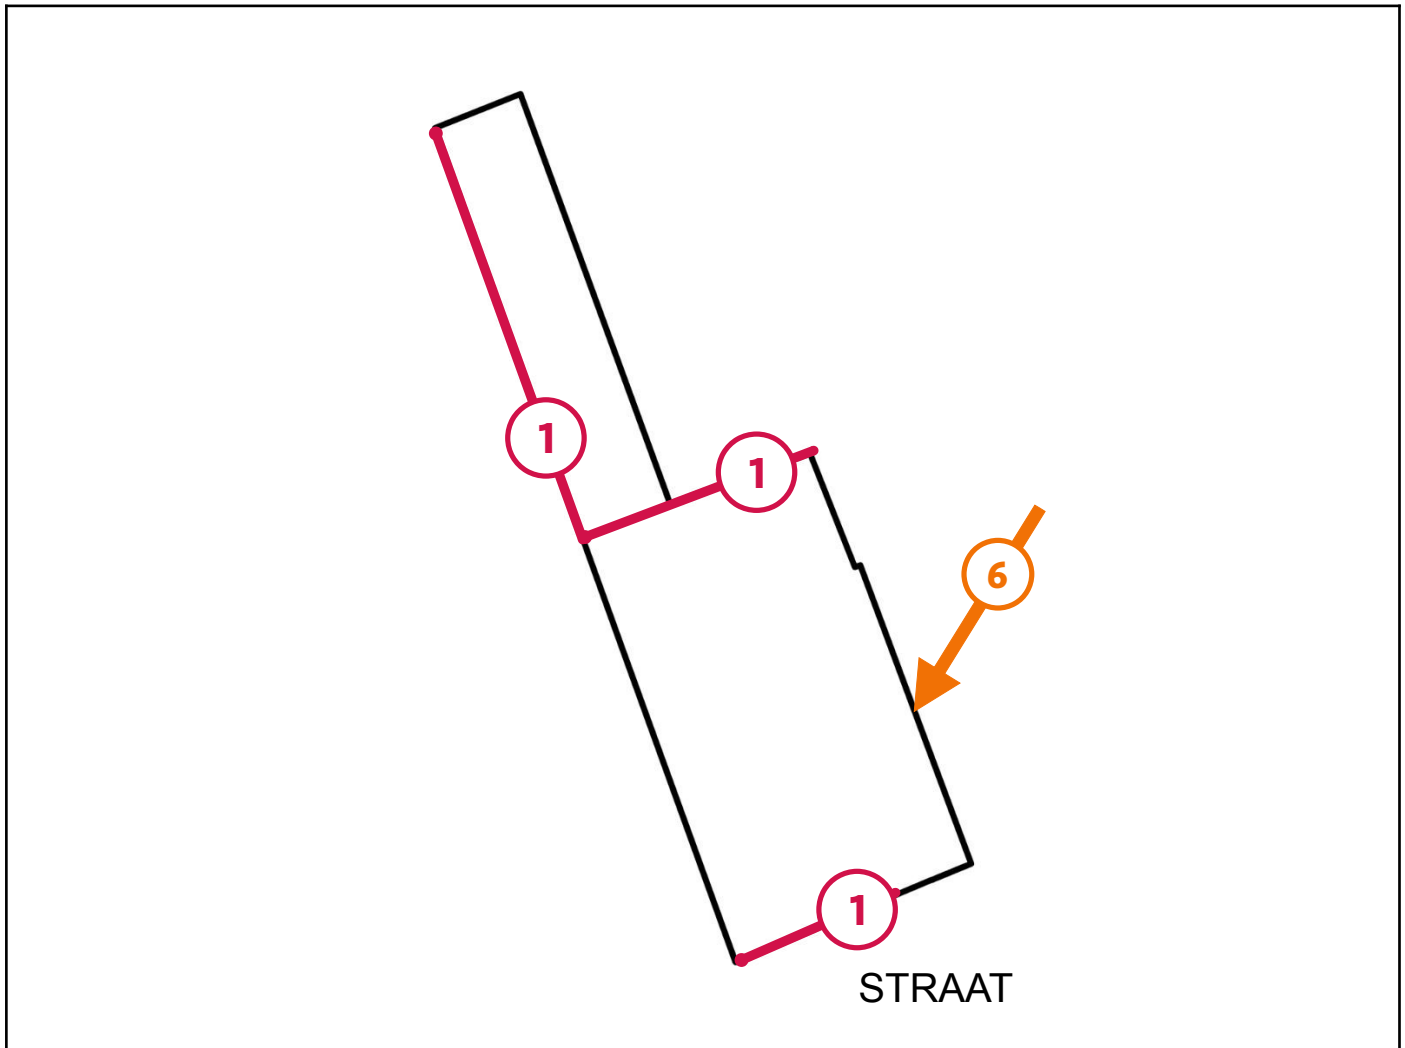
## Plan 1.1: Werkplaats plan - Dak

Beschrijving	Type	Actie
1. Sediment van golfplaten in dakgoot - Dak	Asbestmateriaal	Dringend verwijderen
6. Rookgaskanaal in vezelcement	Asbestmateriaal	Verwijderen

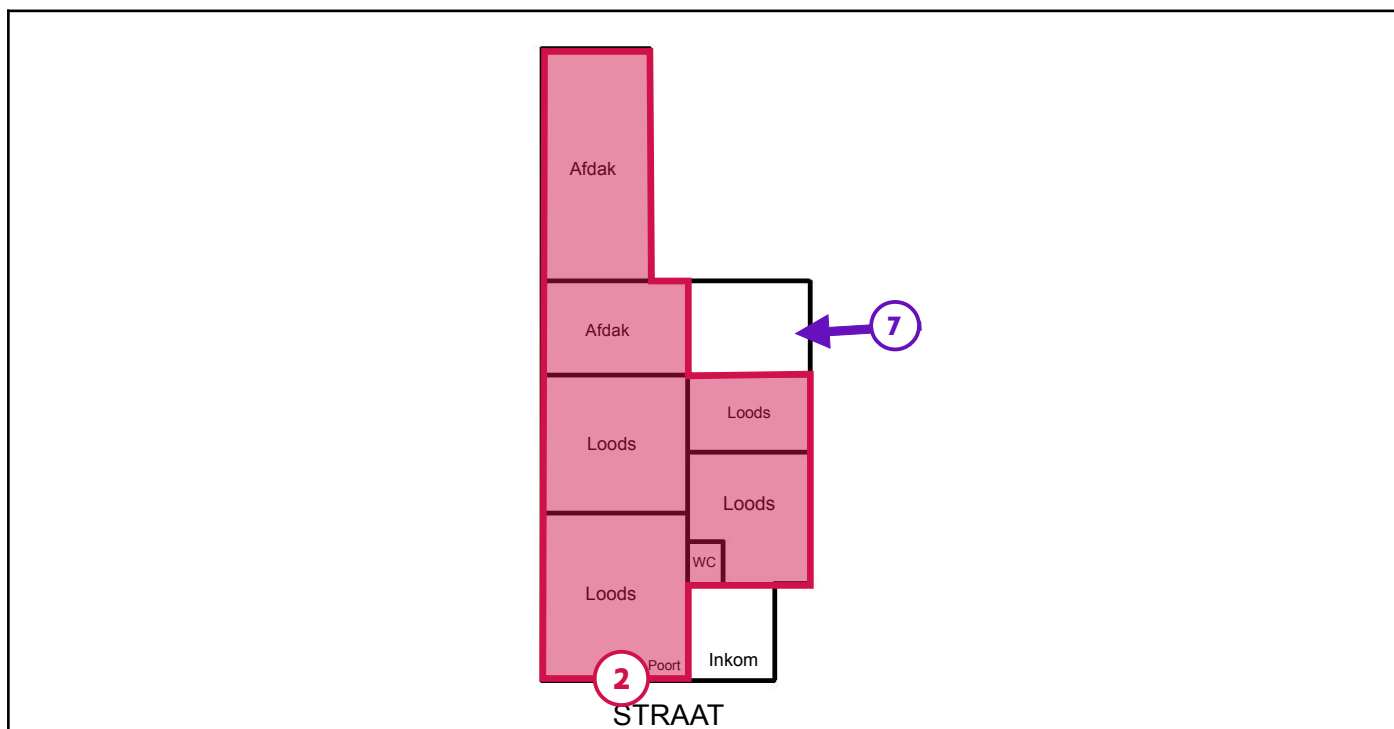
## Plan 1.2: Werkplaats plan

Beschrijving	Type	Actie
2. Golfplaten in vezelcement	Asbestmateriaal	Dringend verwijderen
7. Golfplaten met NT markering	Advies	-

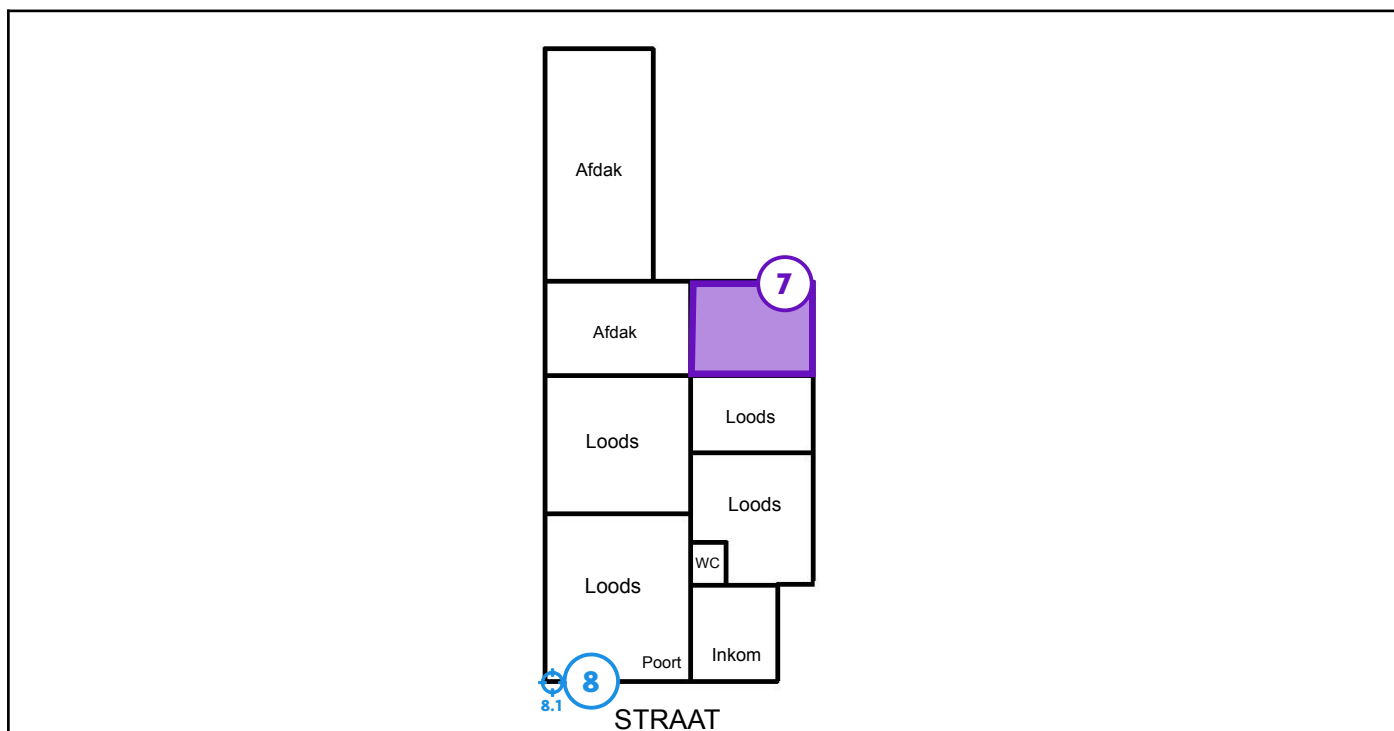
## Plan 1.4: Werkplaats plan

Beschrijving	Type	Actie
7. Golfplaten met NT markering	Advies	-
8. Mastiek tussen glas en schrijnwerk	Geen asbest	-
8.1 Code: MM01	Puntmonster	-

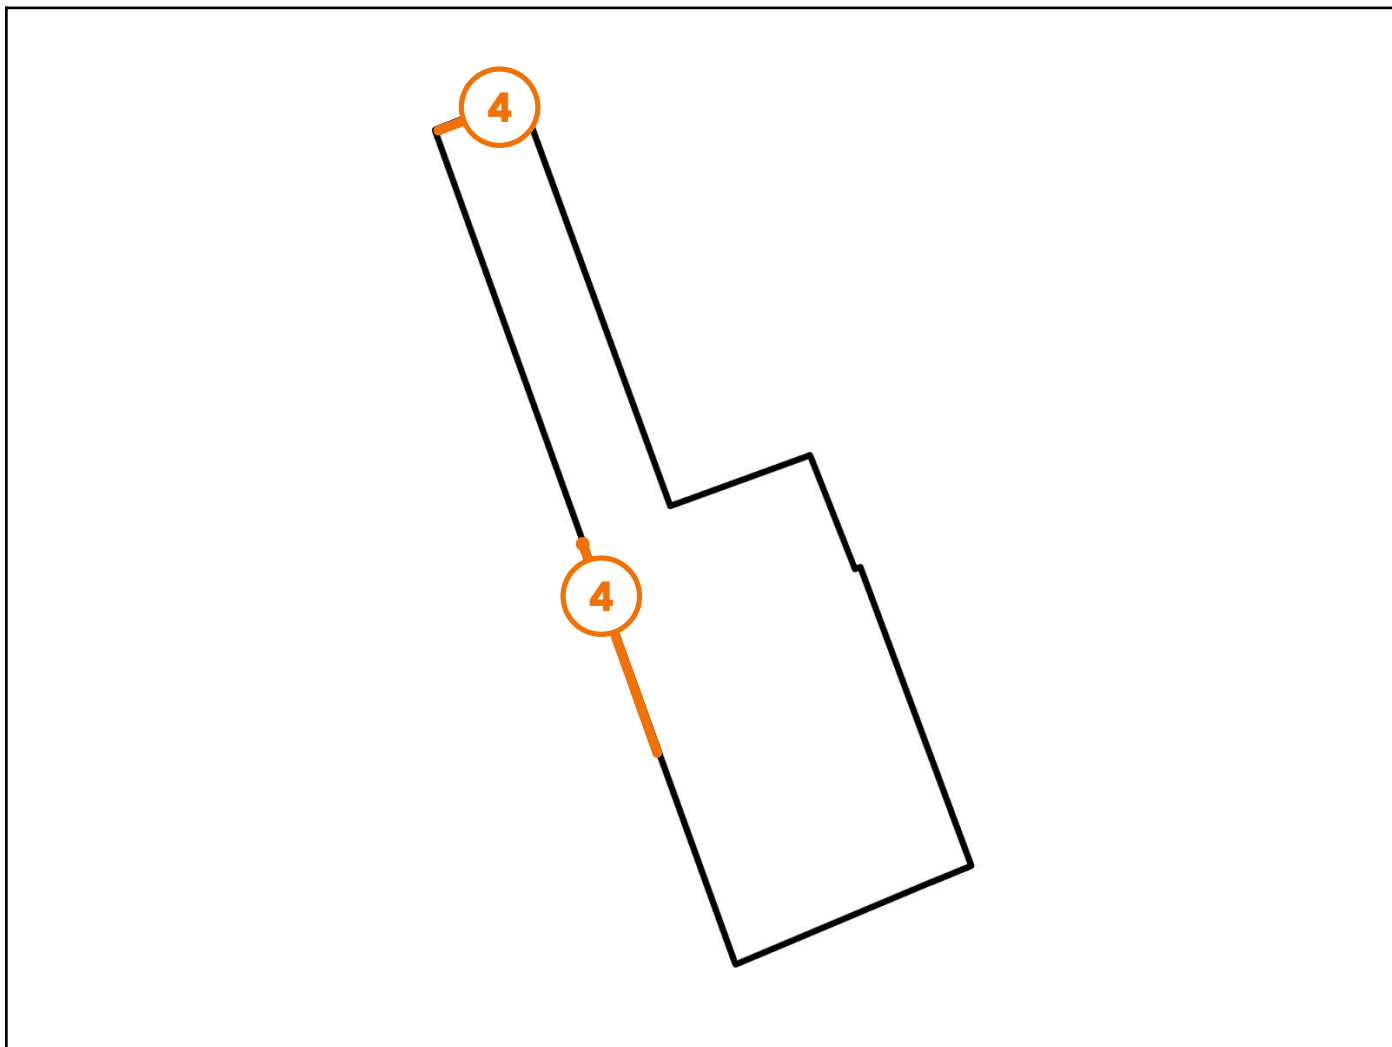
## Plan 1.5: Werkplaats plan - Dak

Beschrijving	Type	Actie
4. Windveren in vezelcement	Asbestmateriaal	<a href="#">Verwijderen</a>

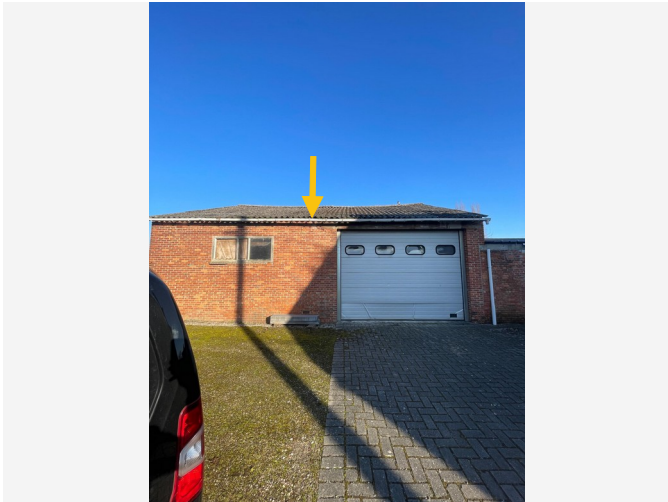
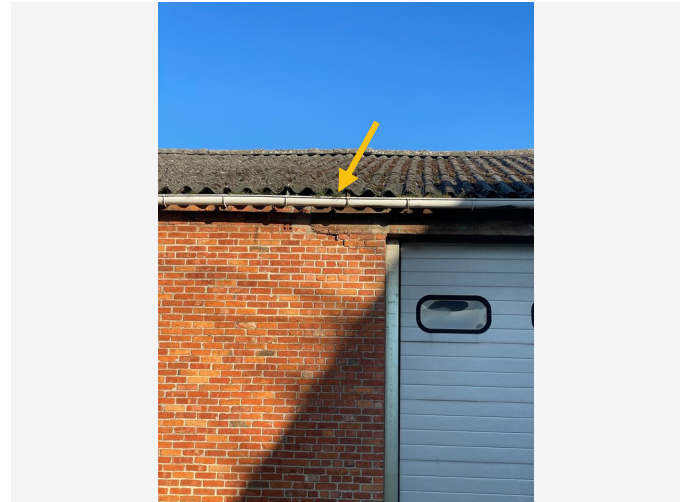
**Dringend verwijderen**

<b>Beschrijving</b>	Sediment van golfplaten in dakgoot - Dak
<b>Type afvalstof</b>	Betreft resten (contaminatie) van verwerking of beschadiging
<b>Type resten (contaminatie)</b>	<ul style="list-style-type: none"> <li>• Stukken, fragmenten (los, opliggend)</li> <li>• Stukken, fragmenten (vermengd in materiaal)</li> </ul>
<b>Besmette materialen</b>	<ul style="list-style-type: none"> <li>• Organisch materiaal (mos, mest, vegetatie, ...)</li> <li>• Sediment (dakgoot, afvoerbuï, regenwaterput, ...)</li> </ul>
<b>Bron van de resten</b>	In dakgoot van werkplaats situeren zich mos, vegetatie en slib, afkomstig van golfplaten in vezelcement.
<b>Omgeving</b>	Buiten
<b>Primaire drager</b>	Infrastructuur hemelwater (opvang en afvoer)
<b>Gebondenheid resten</b>	Niet hecht
<b>Hoeveelheid (gewicht - aantal)</b>	<ul style="list-style-type: none"> <li>• 15,00 kg - 1 stuk</li> </ul>
<b>Totaal gewicht</b>	15,00 kg
<b>Eenvoudig bereikbaar</b>	Ja

<b>Identificatiemethode</b>	Vaststelling zonder monstername
<b>Opmerking</b>	Betreft de hoeveelheid in totaliteit. Hoeveelheid is een inschatting.

- Verwijder het asbestafval.

- Eenvoudige handelingen: mag via doe-het-zelf of door werknemer(s) met opleidingsattest eenvoudige handelingen  
Het is aangewezen om het materiaal te laten verwijderen door werknemers met opleidingsattest eenvoudige handelingen. Maak dakgoot nat en verwijder het asbesthoudende slib: deponeer in zak en verwijder als asbestafval. Gebruik van persoonlijke beschermingsmiddelen + fixatie + dubbel verpakken zijn belangrijk. Ik verwijs naar de toelichting achteraan in het asbestattest, waar de methodieken asbestverwijdering worden beschreven.

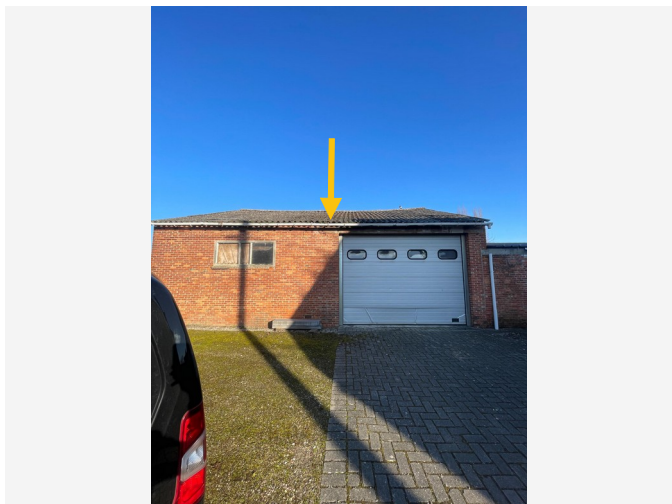
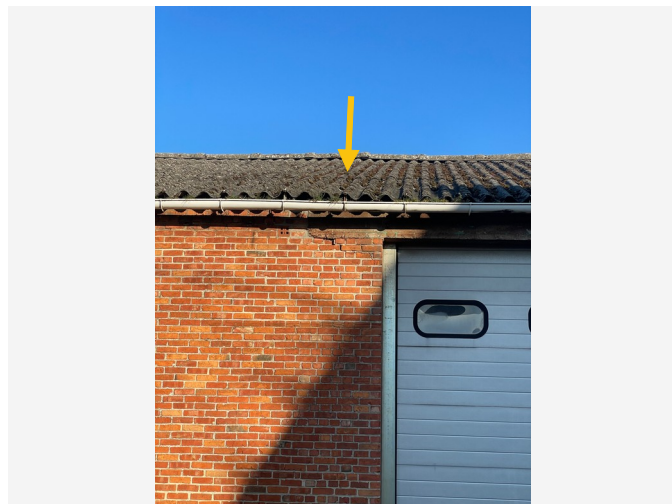
**Dringend verwijderen**

Eindbeoordeling materiaalrisico	Hoog materiaalrisico en/of hoge kans op vezelvrijgave
---------------------------------	---

Gebondenheid	Categorie 1: hechtgebonden in oorsprong
Asbestsoort (vezeltype)	Crocidoliet aanwezig
Asbestconcentratie	Laag (< 50%)
Afschermingsgraad van het gehele materiaal	Geheel of deels (ook) vrij aan de binnenlucht
Toestand van het materiaal	Matig beschadigd, matig verweerd

Beschrijving	Golfplaten in vezelcement
Omgeving	Grenst aan binnen- en buitenlucht
Primaire drager	Schuin dak
Asbestmateriaal	Dak- en gevelbekleding - Golfplaat
Bindmiddel van asbestmateriaal	Cement
Gebondenheid op basis van bindmiddel	Hecht
Hoeveelheid (oppervlakte - aantal)	<ul style="list-style-type: none"><li>• 650,00 m<sup>2</sup> - 1 stuk</li></ul>
Totale oppervlakte	650,00 m <sup>2</sup>
Eenvoudig bereikbaar	Ja
Bevestigingswijze	<ul style="list-style-type: none"><li>• Geschroefd</li></ul>
Identificatiemethode	Vaststelling zonder monsternamen
Destructieve handeling voor identificatie	Nee
Opmerking	Ook nokstukken bestaan uit hetzelfde materiaal. Hoeveelheid is bij benadering.

- Zorg voor een veilig beheer. Vermijd het beschadigen van het asbestmateriaal. Controleer de toestand jaarlijks op wijzigingen.
- Verwijder dit asbestmateriaal zo snel mogelijk. Volg de toestand goed op.
- Hemelwater dat afspoelt van asbestcement daken of gevels kan asbestdeeltjes bevatten. Gebruik het enkel voor gesloten circuits (bv. spoelen toiletten). Reinig na het vervangen van het dak of de gevel de dakgoten en regenwaterput of -ton om asbesthoudend sediment of slib te verwijderen

- Eenvoudige handelingen: mag via doe-het-zelf of door werknemer(s) met opleidingsattest eenvoudige handelingen  
Raadpleeg de actuele wetgeving op de website van OVAM. Onder strikte voorwaarden is het eventueel toegestaan om deze toepassing zelf te verwijderen.
- Eenvoudige handelingen: enkel door erkend asbestverwijderaar  
Gezien de staat van de golfplaten, die redelijk verweerd zijn, en hoewel deze eventueel door eenvoudige handelingen verwijderd kunnen worden, adviseer ik als deskundige om de verwijdering te laten uitvoeren

door een erkende asbestverwijderaar. Dit garandeert de veiligheid van zowel de bewoners als de burens.

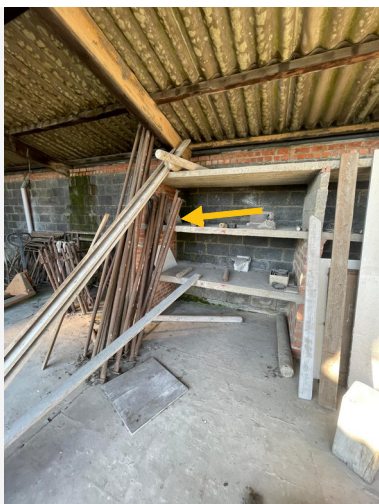
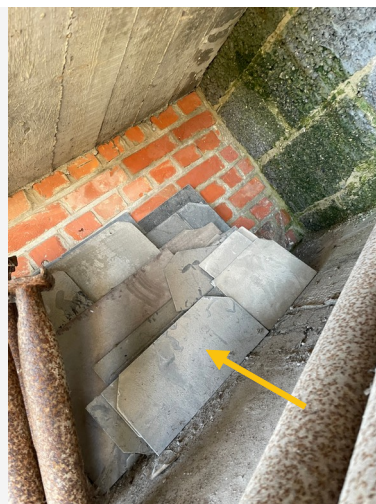
**Dringend verwijderen**

Beschrijving	Leien in vezelcement - Afdak
Type afvalstof	Betreft stock-voorraad of gedemonteerde asbestmaterialen
Aanwezige resten	Betreft stock-voorraad.
Omgeving	Buiten
Primaire drager	Gedemonteerd of buitengebruik gesteld materiaal
Asbestmaterialen	<ul style="list-style-type: none"><li>Dak- en gevelbekleding - Lei, shingle</li></ul>
Bindmiddel van asbestmateriaal	Cement
Gebondenheid op basis van bindmiddel	Hecht
Hoeveelheid (gewicht - aantal)	<ul style="list-style-type: none"><li>20,00 kg - 1 stuk</li></ul>
Totaal gewicht	20,00 kg
Eenvoudig bereikbaar	Ja
Identificatiemethode	Vaststelling zonder monsternamen
Opmerking	Betreft de hoeveelheid in totaliteit. Gewicht is bij benadering.

- Verwijder het asbestafval.

- Eenvoudige handelingen: mag via doe-het-zelf of door werknemer(s) met opleidingsattest eenvoudige handelingen  
Materiaal kan zelf verwijderd en afgevoerd worden als asbestafval. Het is echter aangewezen om dit te laten doen door een aannemer met opleidingsattest eenvoudige handelingen. Gebruik van persoonlijke beschermingsmiddelen + fixatie + dubbel verpakken zijn belangrijk. Ik verwijs naar de toelichting achteraan in het asbestattest, waar de methodieken asbestverwijdering worden beschreven.

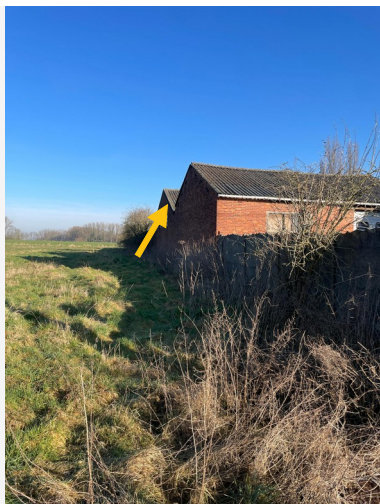
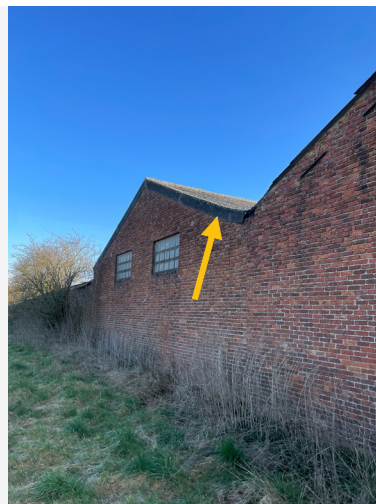
Verwijderen

Eindbeoordeling materiaalrisico	Verhoogd materiaalrisico en/of verhoogde kans op vezelvrijgave
---------------------------------	--

Gebondenheid	Categorie 1: hechtgebonden in oorsprong
Asbestsoort (vezeltype)	Crocidoliet aanwezig
Asbestconcentratie	Laag (< 50%)
Afschermingsgraad van het gehele materiaal	Geheel of deels vrij aan de buitenlucht
Toestand van het materiaal	Matig beschadigd, matig verweerd

Beschrijving	Windveren in vezelcement
Omgeving	Buiten
Primaire drager	Schuin dak
Asbestmateriaal	Dak- en gevelbekleding - Nok, windveer, boeiboord
Bindmiddel van asbestmateriaal	Cement
Gebondenheid op basis van bindmiddel	Hecht
Hoeveelheid (oppervlakte - aantal)	<ul style="list-style-type: none"><li>• 6,00 m<sup>2</sup> - 1 stuk</li></ul>
Totale oppervlakte	6,00 m <sup>2</sup>
Eenvoudig bereikbaar	Ja
Bevestigingswijze	<ul style="list-style-type: none"><li>• Geschroefd</li></ul>
Identificatiemethode	Vaststelling zonder monstername
Destructieve handeling voor identificatie	Nee
Opmerking	Hoeveelheid is bij benadering.

- Zorg voor een veilig beheer. Vermijd het beschadigen van het asbestmateriaal. Controleer de toestand jaarlijks op wijzigingen.
- Verwijder dit asbestmateriaal zo snel mogelijk. Volg de toestand goed op.
- Hemelwater dat afspoelt van asbestcement daken of gevels kan asbestdeeltjes bevatten. Gebruik het enkel voor gesloten circuits (bv. spoelen toiletten). Reinig na het vervangen van het dak of de gevel de dakgoten en regenwaterput of -ton om asbesthoudend sediment of slib te verwijderen

- Eenvoudige handelingen: mag via doe-het-zelf of door werknemer(s) met opleidingsattest eenvoudige handelingen  
Raadpleeg de actuele wetgeving op de website van OVAM. Onder strikte voorwaarden is het eventueel toegestaan om deze toepassing zelf te verwijderen.
- Eenvoudige handelingen: enkel door erkend asbestverwijderaar  
Gezien de staat van de windveren, die redelijk verweerd zijn, en hoewel deze eventueel door eenvoudige handelingen verwijderd kunnen worden, adviseer ik als deskundige om de verwijdering te laten uitvoeren

door een erkende asbestverwijderaar. Dit garandeert de veiligheid van zowel de bewoners als de burens.

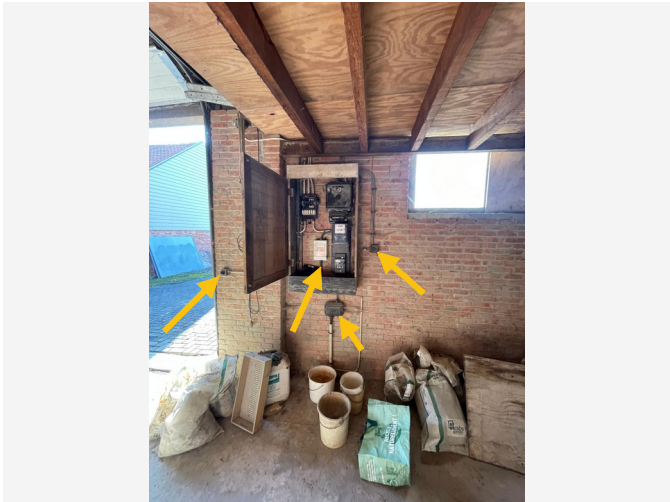
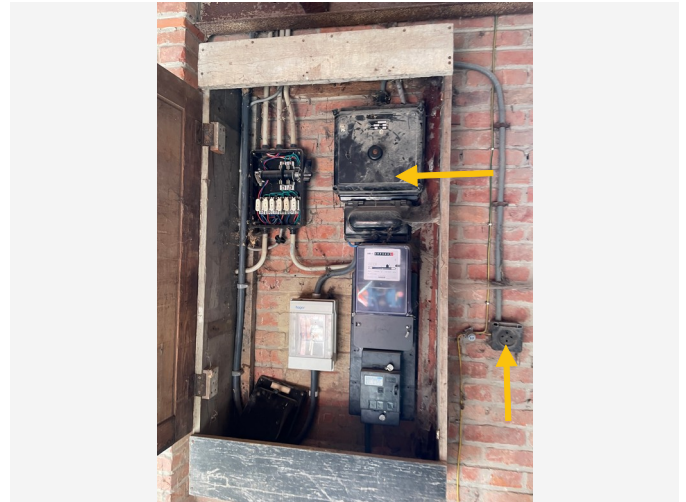
Verwijderen

Eindbeoordeling materiaalrisico	Verhoogd materiaalrisico en/of verhoogde kans op vezelvrijgave
---------------------------------	--

Gebondenheid	Categorie 1: hechtgebonden in oorsprong
Asbestsoort (vezeltype)	Crocidoliet aanwezig
Asbestconcentratie	Laag (< 50%)
Afschermingsgraad van het gehele materiaal	Geheel of deels (ook) vrij aan de binnenlucht
Toestand van het materiaal	Licht beschadigd, licht verweerd. Intact calciumsilicaatmateriaal of categorie III 'gebondenheid'

Beschrijving	Elektrische infrastructuur in kunststof Bakeliet
Omgeving	Binnen
Primaire drager	Communicatie en elektrische infrastructuur en uitrusting
Asbestmateriaal	Plaat, paneel, tablet - Type Bakeliet
Bindmiddel van asbestmateriaal	Kunststof of -hars
Gebondenheid op basis van bindmiddel	Hecht
Hoeveelheid (oppervlakte - dikte - aantal)	<ul style="list-style-type: none"><li>• 0,30 m<sup>2</sup> - 2,00 cm - 1 stuk</li></ul>
Totaal volume	0,006 m <sup>3</sup>
Eenvoudig bereikbaar	Ja
Bevestigingswijze	<ul style="list-style-type: none"><li>• Geschroefd</li></ul>
Identificatiemethode	Vaststelling zonder monstername
Destructieve handeling voor identificatie	Nee
Opmerking	Deze oppervlakte werd niet gemeten, maar geschat op basis van een benadering. Deze schatting mag niet worden gebruikt als maatstaf voor heffingen. Bakeliet wordt door ons beschouwd als een asbestverdachte toepassing, aangezien het in veel gevallen asbesthoudend is. We hebben echter geen staalname uitgevoerd om de functionaliteit niet in gevaar te brengen.

- Zorg voor een veilig beheer. Vermijd het beschadigen van het asbestmateriaal. Controleer de toestand jaarlijks op wijzigingen.
- Voer bijkomende staalname(s) uit.

- Eenvoudige handelingen: mag via doe-het-zelf of door werknemer(s) met opleidingsattest eenvoudige handelingen  
Raadpleeg de actuele wetgeving op de website van OVAM. Onder strikte voorwaarden kan het eventueel toegestaan zijn om deze toepassing zelf te verwijderen. Bij twijfel wordt echter sterk aangeraden om een erkende asbestverwijderaar te raadplegen. Zorg er bovendien voor dat u zich goed informeert via de websites van OVAM en andere bronnen over de vereiste persoonlijke beschermingsmaatregelen en de richtlijnen voor het veilig verwijderen van asbest. Houd er rekening mee dat deze toepassingen vaak onder spanning staan. Het is daarom aan te raden om ook een elektricien te raadplegen, aangezien het werken aan of verwijderen van deze toepassingen specifieke technische kennis vereist. Een tellerkast mag enkel verwijderd worden door de netwerkbeheerder!

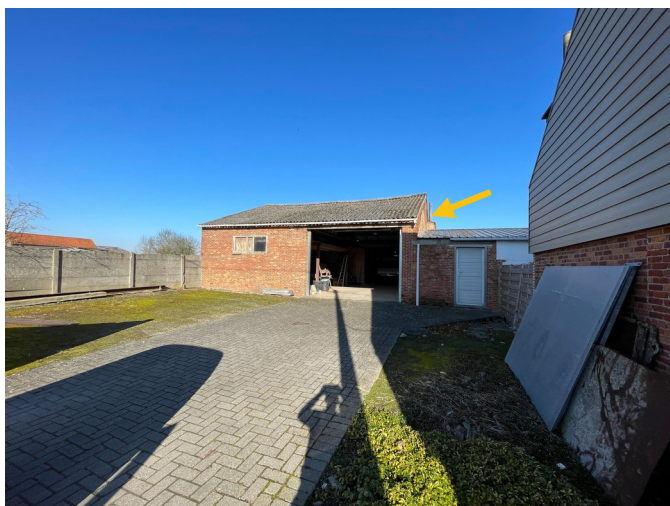
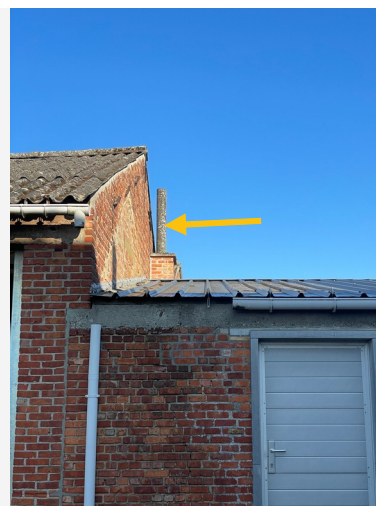
Verwijderen

Eindbeoordeling materiaalrisico	Verhoogd materiaalrisico en/of verhoogde kans op vezelvrijgave
---------------------------------	--

Gebondenheid	Categorie 1: hechtgebonden in oorsprong
Asbestsoort (vezeltype)	Crocidoliet aanwezig
Asbestconcentratie	Laag (< 50%)
Afschermingsgraad van het gehele materiaal	Geheel of deels vrij aan de buitenlucht
Toestand van het materiaal	Matig beschadigd, matig verweerd

Beschrijving	Rookgaskanaal in vezelcement
Omgeving	Buiten
Primaire drager	HVAC infrastructuur en uitrusting
Asbestmateriaal	Rookgaskanaal
Bindmiddel van asbestmateriaal	Cement
Gebondenheid op basis van bindmiddel	Hecht
Hoeveelheid (lengte - omtrek - dikte - aantal)	<ul style="list-style-type: none"> <li>• 1,00 m - 50,00 cm - 1,00 cm - 1 stuk</li> </ul>
Totaal volume	0,005 m <sup>3</sup>
Eenvoudig bereikbaar	Ja
Bevestigingswijze	<ul style="list-style-type: none"> <li>• Geklemd</li> <li>• Verlijmd, ingegoten, versmeerd</li> </ul>
Identificatiemethode	Vaststelling zonder monsternamen
Destructieve handeling voor identificatie	Nee
Opmerking	Deze oppervlakte werd niet gemeten, maar geschat op basis van een benadering voor alle aanwezige rookgaskanalen. Deze schatting mag niet worden gebruikt als maatstaf voor heffingen. Er werd geen staal genomen van het materiaal, dit met kans op breuk - schade. Het asbestattest kadert in een niet destructief onderzoek. Dit type buis bevat meestal asbest.

- Zorg voor een veilig beheer. Vermijd het beschadigen van het asbestmateriaal. Controleer de toestand jaarlijks op wijzigingen.
- Verwijder dit asbestmateriaal zo snel mogelijk. Volg de toestand goed op.

- Eenvoudige handelingen: enkel door erkend asbestverwijderaar  
Dit vereist specifieke bijkomende maatregelen en voldoende expertise om deze buis correct te verwijderen zonder de buis stuk te maken. Bij het verwijderen kan stof voorkomen.

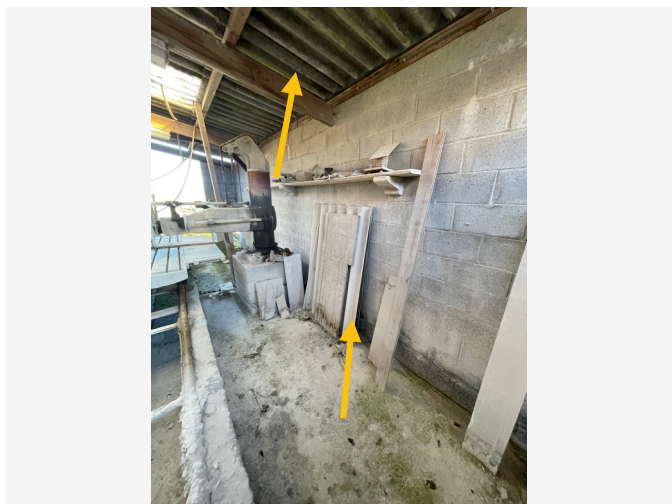
Vrije foto

Golfplaten hebben een NT markering: niet asbestverdacht. Het betreft golfplaten als dakbedekking + stockvoorraad.

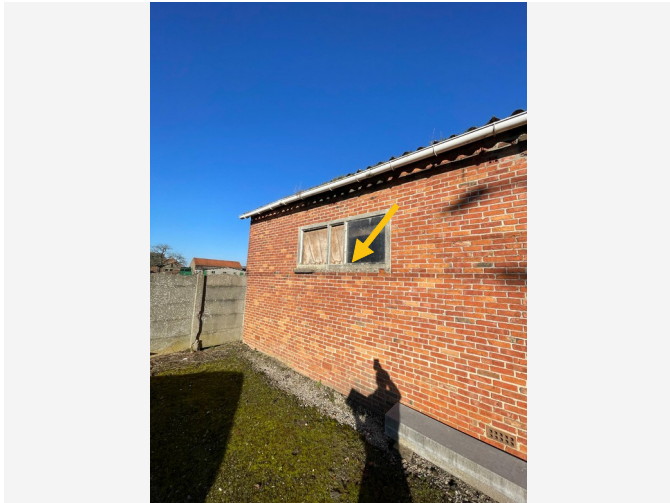
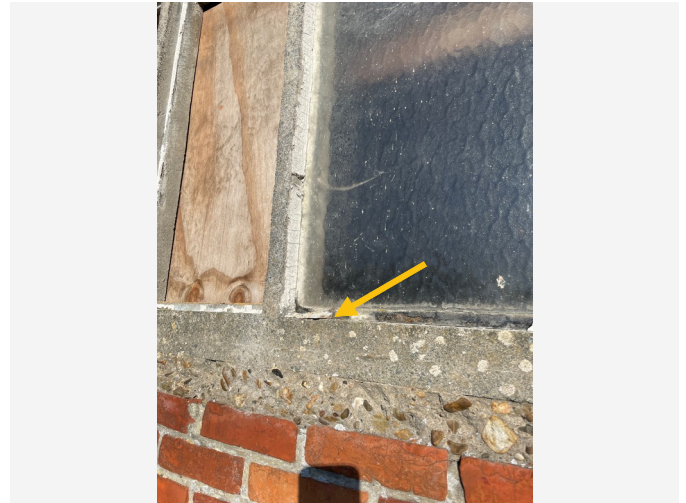
Geen asbest

#	Type	Referentie	Resultaat
8.1	Puntmonster	MM01	Geen asbest

<b>Beschrijving</b>	Mastiek tussen glas en schrijnwerk
<b>Omgeving</b>	Buiten
<b>Primaire drager</b>	Wandopening verticaal (raam, deur, ...)
<b>Bindmiddel van materiaal</b>	Kitten, mastiek, pasta
<b>Gebondenheid op basis van bindmiddel</b>	Hecht
<b>Hoeveelheid (gewicht - aantal)</b>	<ul style="list-style-type: none"><li>• 0,50 kg - 1 stuk</li></ul>
<b>Totaal gewicht</b>	0,50 kg
<b>Identificatiemethode</b>	Vaststelling met monstername
<b>Destructieve handeling voor identificatie</b>	Nee
<b>Opmerking</b>	Gewicht is bij benadering.
