Asbestinventarisatetest

Grote Markt 12, 3440 Zoutleeuw

Attestnummer : 20240806-000248.000

Uitgegeven op : 06.08.2024

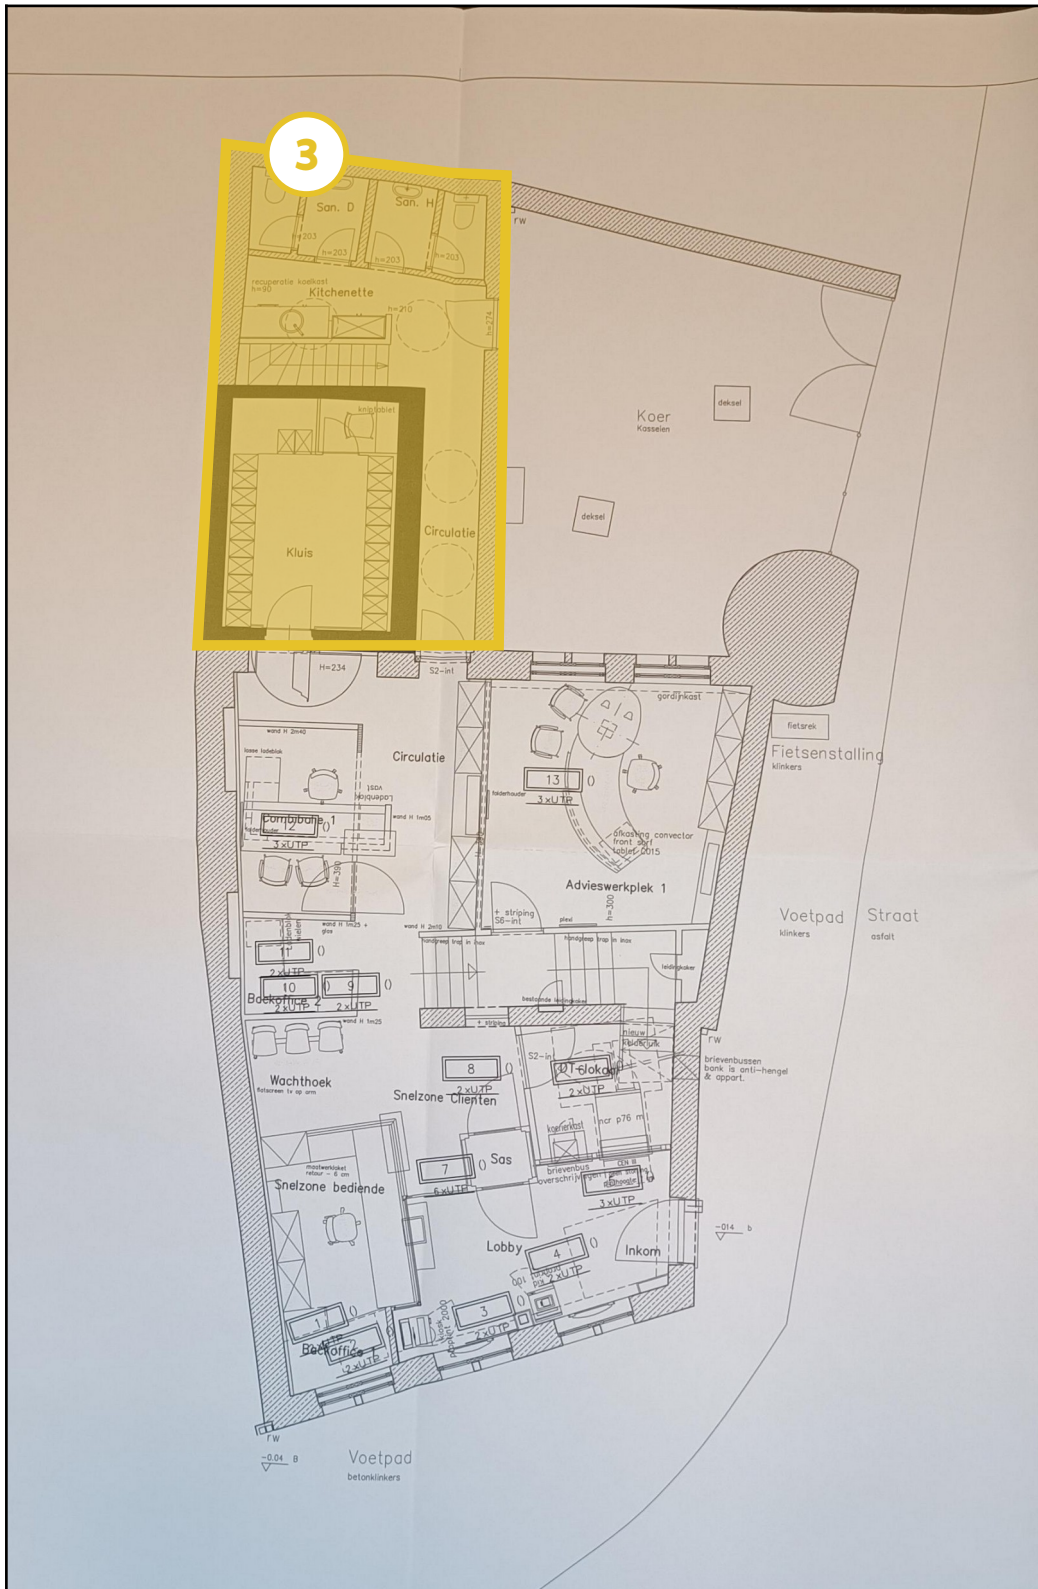
Plan 1.5: Gelijkvloers

3. Roofing plat dak

Asbestmateriaal

Zorgvuldig beheren

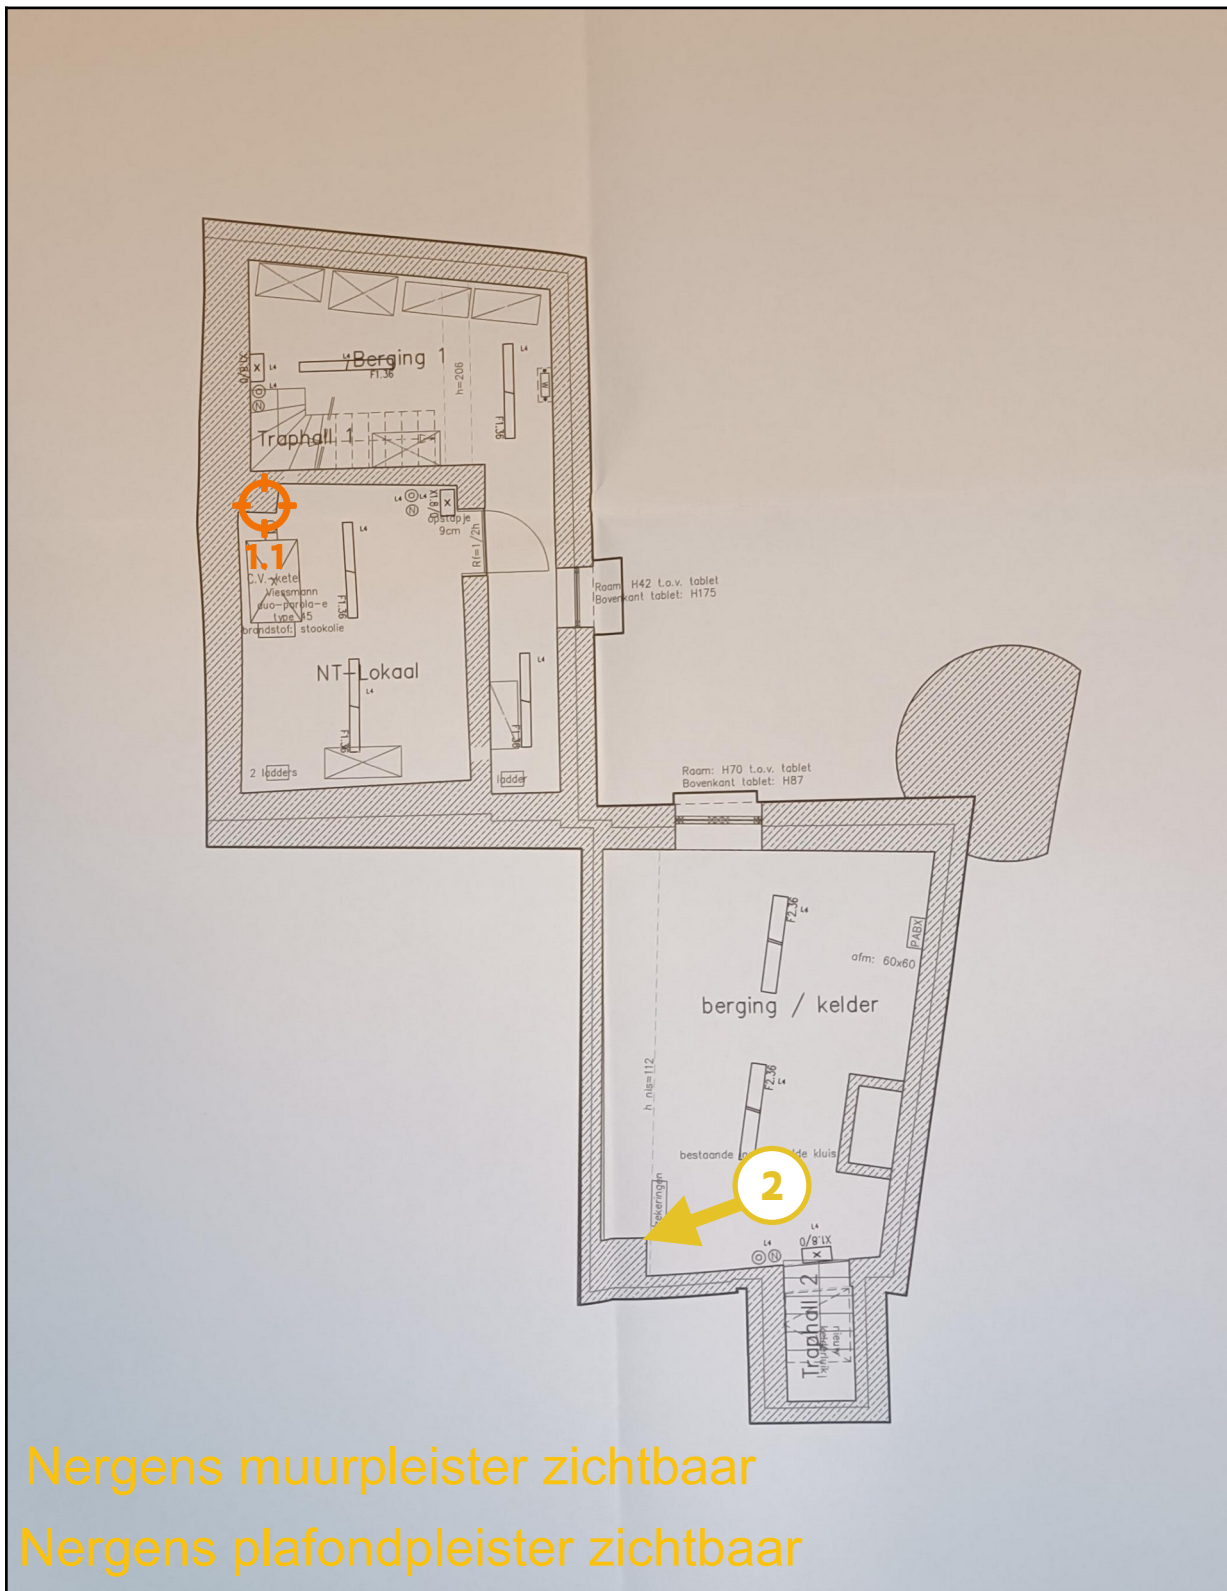
Plan 1.15: Kelder

1. Cement buis in kelder	Asbestmateriaal	Verwijderen
1.1 Code: 4	Puntmonster	-
2. Bakeliet toepassing (eigendom van de netbeheerder)	Asbestmateriaal	Zorgvuldig beheren
11. Pleisterwerk muur	Geen asbest	-
12. Pleisterwerk plafond	Geen asbest	-

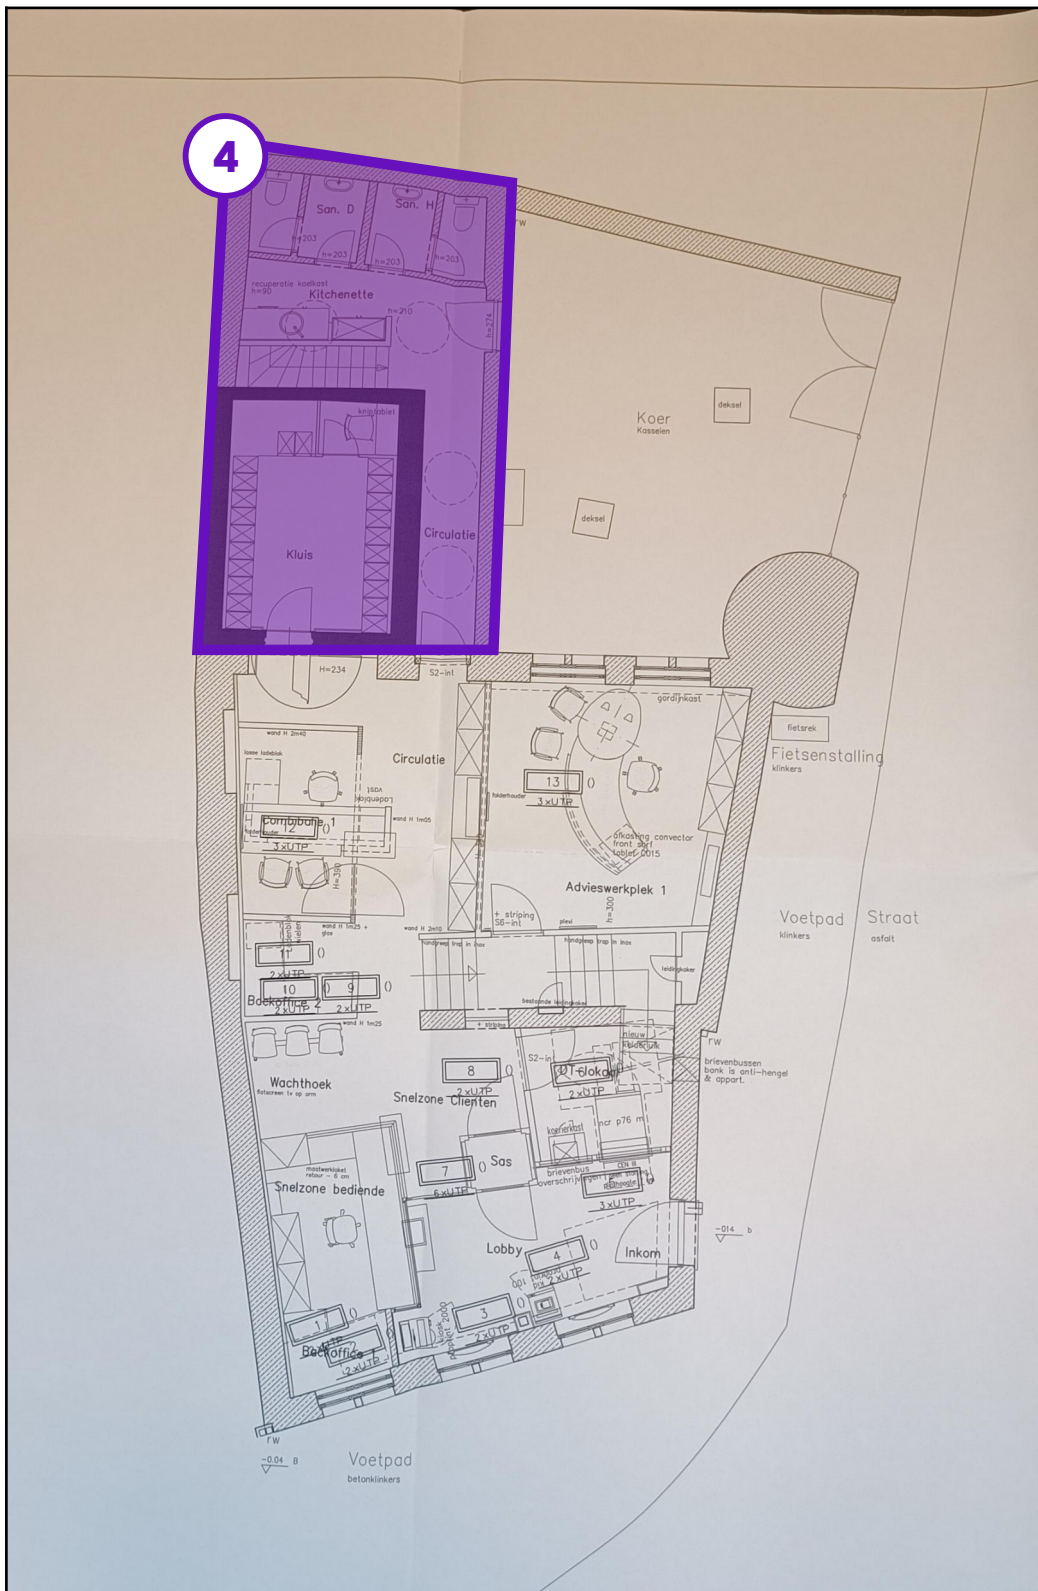
Plan 1.16: Gelijkvloers

4. Plat dak niet inspecteerbaar	Beperking	-
---------------------------------	-----------	---

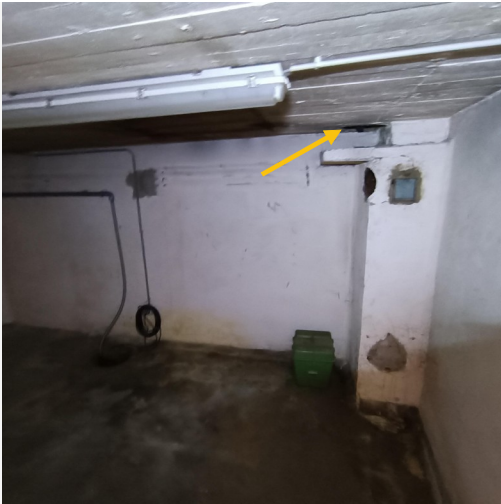
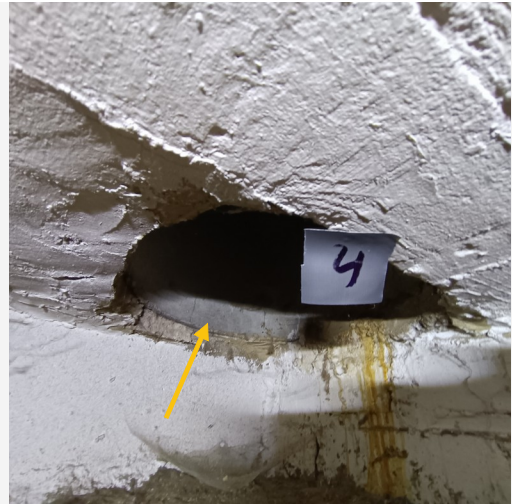
Het asbestmateriaal valt onder de mijlpaal van 2040.

Eindbeoordeling materiaalrisico	Verhoogd materiaalrisico en/of verhoogde kans op vezelvrijgave
---------------------------------	--

Gebondenheid	Categorie 1: hechtgebonden in oorsprong
Asbestsoort (vezeltype)	Crocidoliet aanwezig
Asbestconcentratie	Laag (< 50%)
Afschermingsgraad van het gehele materiaal	Geheel of deels (ook) vrij aan de binnenlucht
Toestand van het materiaal	Licht beschadigd, licht verweerd. Intact calciumsilicaatmateriaal of categorie III 'gebondenheid'

#	Type	Referentie	Resultaat
1.1	Puntmonster	4	Chrysotiel, Crocidoliet

Beschrijving	Cement buis in kelder
Omgeving	Grenst aan binnen- en buitenlucht
Primaire drager	HVAC infrastructuur en uitrusting
Asbestmateriaal	Buis, koker, leiding, pijp, doorvoer
Bindmiddel van asbestmateriaal	Cement
Gebondenheid op basis van bindmiddel	Hecht
Hoeveelheid (lengte - omtrek - dikte - aantal)	<ul style="list-style-type: none">• 1,00 m - 60,00 cm - 20,00 cm - 1 stuk
Totaal volume	0,12 m ³
Eenvoudig bereikbaar	Ja
Bevestigingswijze	<ul style="list-style-type: none">• Geklemd• Verlijmd, ingegoten, versmeerd
Identificatiemethode	Vaststelling met monstername
Destructieve handeling voor identificatie	Nee
Opmerking	De vermelde oppervlaktes, diktes, gewichten en volumes betreffen een beredeneerde schatting. Er worden geen rechten verleend aan deze oppervlaktes/diktes/volumes.

Verwijderen

- Zorg voor een veilig beheer. Vermijd het beschadigen van het asbestmateriaal. Controleer de toestand jaarlijks op wijzigingen.

- Eenvoudige handelingen: mag via doe-het-zelf of door werknemer(s) met opleidingsattest eenvoudige handelingen
EH via doe-het zelf

De buis kan voorzichtig losgebeiteld worden, extra bevochtigen om stof te voorkomen + dragen van de nodige beschermingsmiddelen (mondmasker ffp3, handschoenen, tyvec) Bij de gemeente/containerpark afsluitzakken halen om dubbel in te pakken en af te voeren naar het containerpark als hechtgebonden asbestafval.

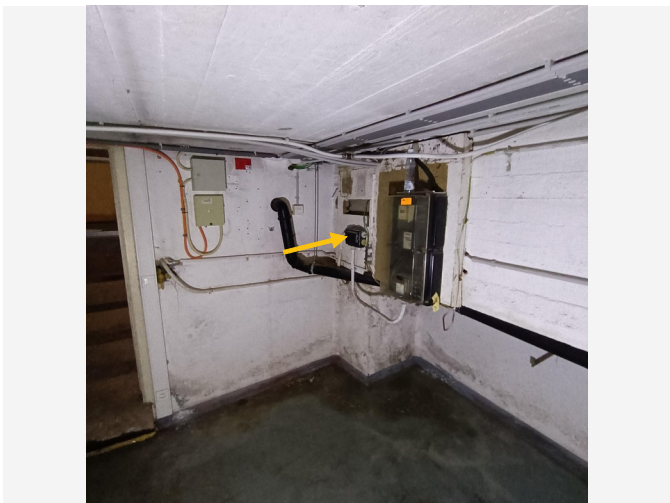
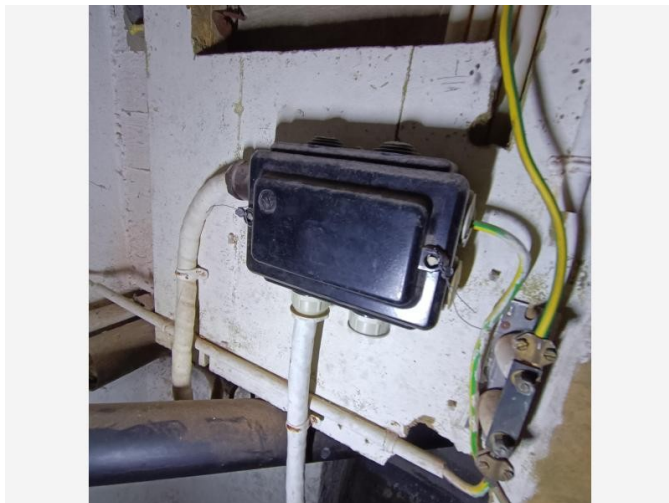
Het asbestmateriaal valt onder de mijlpaal van 2040.

Eindbeoordeling materiaalisico	Laag materiaalisico en/of verlaagde kans op vezelvrijgave
--------------------------------	---

Gebondenheid	Categorie 1: hechtgebonden in oorsprong
Asbestsoort (vezeltype)	Crocidoliet aanwezig
Asbestconcentratie	Laag (< 50%)
Afschermingsgraad van het gehele materiaal	Geheel of deels (ook) vrij aan de binnenlucht
Toestand van het materiaal	Onbeschadigd, niet verweerd

Beschrijving	Bakeliet toepassing (eigendom van de netbeheerder)
Omgeving	Binnen
Primaire drager	Communicatie en elektrische infrastructuur en uitrusting
Asbestmateriaal	Plaat, paneel, tablet - Type Bakeliet
Bindmiddel van asbestmateriaal	Kunststof of -hars
Gebondenheid op basis van bindmiddel	Hecht
Hoeveelheid (oppervlakte - dikte - aantal)	<ul style="list-style-type: none">• 0,30 m² - 10,00 cm - 1 stuk
Totaal volume	0,03 m ³
Eenvoudig bereikbaar	Ja
Bevestigingswijze	<ul style="list-style-type: none">• Geschroefd
Identificatiemethode	Vaststelling zonder monstername
Destructieve handeling voor identificatie	Nee
Opmerking	<p>De meterkast is van 2006 (niet-asbestverdacht) maar ernaast hangt een bakeliet doos.</p> <p>Het is moeilijk te bepalen of de bakeliettoepassingen in de woning ook effectief asbesthoudend zijn (het kan ook gaan om de asbestvrije variant).</p> <p>-Er werd geen monster genomen owv beschadiging aan een elektrisch gerelateerde toepassing, extra controle bij verwijdering van het verdacht materiaal. Vermoedelijk zullen de toepassingen verwijderd worden bij aanpassing van het elektriciteitsnetwerk.</p>

Zorgvuldig beheren

- Zorg voor een veilig beheer. Vermijd het beschadigen van het asbestmateriaal. Controleer de toestand jaarlijks op wijzigingen.

- Eenvoudige handelingen: mag via doe-het-zelf of door werknemer(s) met opleidingsattest eenvoudige handelingen
Schakelaars, stopcontacten en andere gelijkaardige toepassingen kunnen eenvoudig losgeschroefd worden --> EH doe-het-zelf. Afsloten of verzegelde kast --> EH opgeleid technieker personeel 8u basisopleiding asbest.

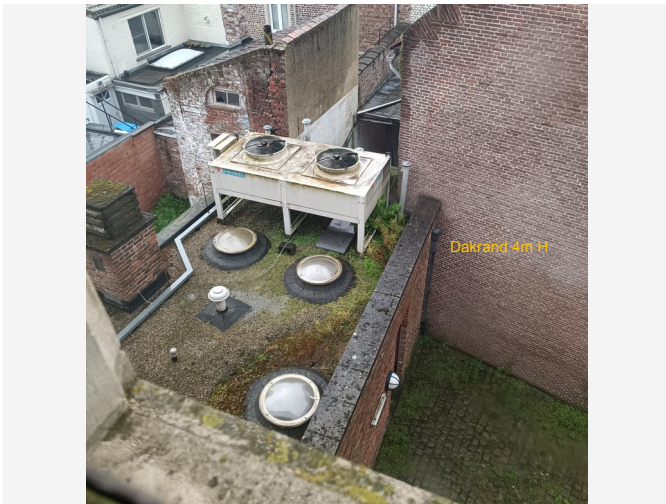
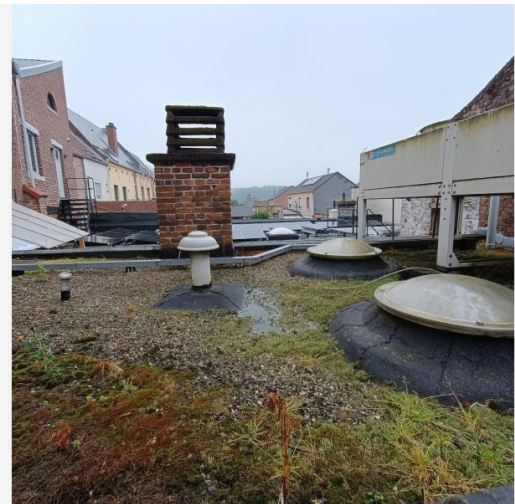
Het asbestmateriaal valt onder de mijlpaal van 2040.

Eindbeoordeling materiaalrisico	Laag materiaalrisico en/of verlaagde kans op vezelvrijgave
---------------------------------	--

Gebondenheid	Categorie 1: hechtgebonden in oorsprong
Asbestsoort (vezeltype)	Alleen chrysotiel
Asbestconcentratie	Laag (< 50%)
Afschermingsgraad van het gehele materiaal	Geheel of deels vrij aan de buitenlucht
Toestand van het materiaal	Licht beschadigd, licht verweerd. Intact calciumsilicaatmateriaal of categorie III 'gebondenheid'

Beschrijving	Roofing plat dak
Omgeving	Buiten
Primaire drager	Plat dak
Asbestmateriaal	Dak- en gevelbekleding - Roofing
Bindmiddel van asbestmateriaal	Bitumen (roofing, teer, asfalt)
Gebondenheid op basis van bindmiddel	Hecht
Hoeveelheid (oppervlakte - aantal)	<ul style="list-style-type: none">• 40,00 m² - 1 stuk
Totale oppervlakte	40,00 m ²
Eenvoudig bereikbaar	Ja
Bevestigingswijze	<ul style="list-style-type: none">• Verlijmd, ingegoten, versmeerd
Identificatiemethode	Vaststelling zonder monstername Motivatie: Onderzoeksbepmerking verhinderde monstername
Destructieve handeling voor identificatie	Nee
Opmerking	Volgens het inspectieprotocol is een monstername van roofing verplicht om dit te identificeren als niet-asbesthoudend. Omwille van de hoogte (>3,50m) is het platte dak niet bereikbaar en kon er bijgevolg geen staal genomen worden. De toepassing wordt in de databank als asbestverdacht beschouwd. Het is aangewezen om extra controle uit te voeren bij eventuele renovatiewerken. De vermelde oppervlaktes, diktes en volumes betreffen een beredeneerde schatting. Er worden geen rechten verleend aan deze oppervlaktes/diktes/volumes.

Zorgvuldig beheren

- Zorg voor een veilig beheer. Vermijd het beschadigen van het asbestmateriaal. Controleer de toestand jaarlijks op wijzigingen.

- Eenvoudige handelingen: enkel door erkend asbestverwijderaar EH erkend saneerder, verwijdering dient te gebeuren volgens de geldende voorschriften en veiligheidsnormen

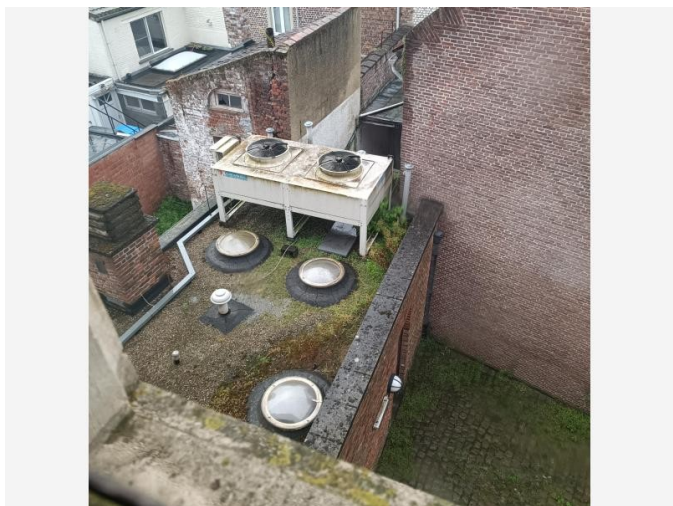
Situeringfoto

Tijdelijke beperking

Reden: Het te onderzoeken materiaal situeert zich hoger dan 3,50 m te rekenen vanaf een veilige ondergrond

Uitleg van de asbestdeskundige: Het plat dak kon niet gecontroleerd worden (hoogte > 3,50m). Dakrand is 4m hoog.

Op het plat dak ligt roofing maar kan niet bemonsterd worden.

Alsook dat de rest van het dak niet kon gecontroleerd worden: bv schouwbuizen.

Bij werken kan een stelling geplaatst worden voor een veilige inspectie

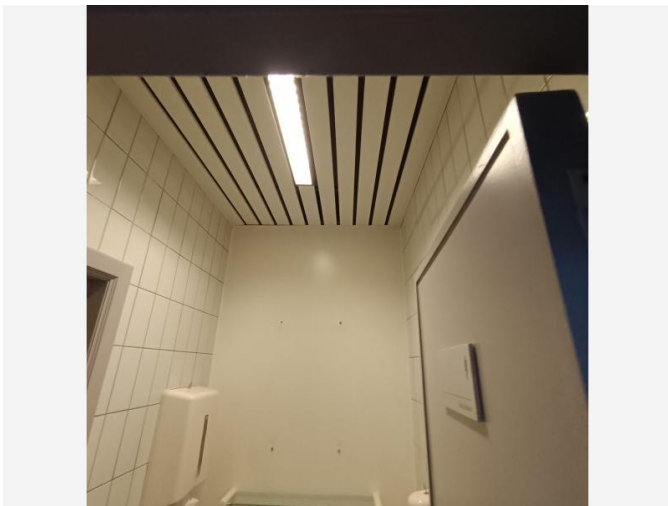
Het is niet gekend of er pleisterwerk aanwezig is onder de valse plafonds, te controleren bij werken. Bij renovatiewerken in het oog te houden of er geen asbestverdachte lagen aanwezig zijn.

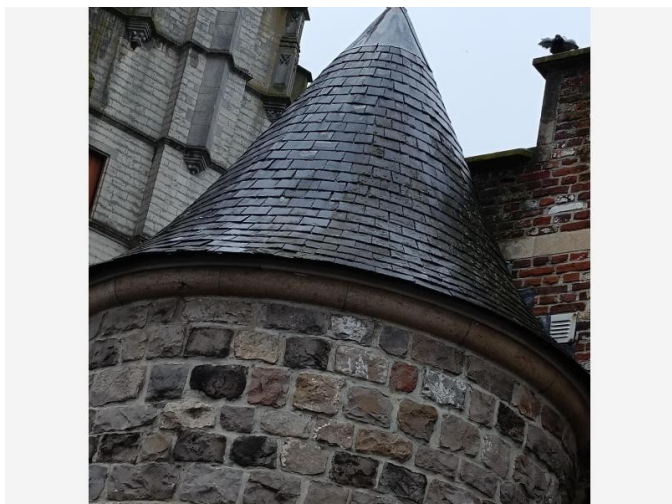
Op de schuine daken zijn er natuursteen dakleien zichtbaar: niet-asbestverdacht.

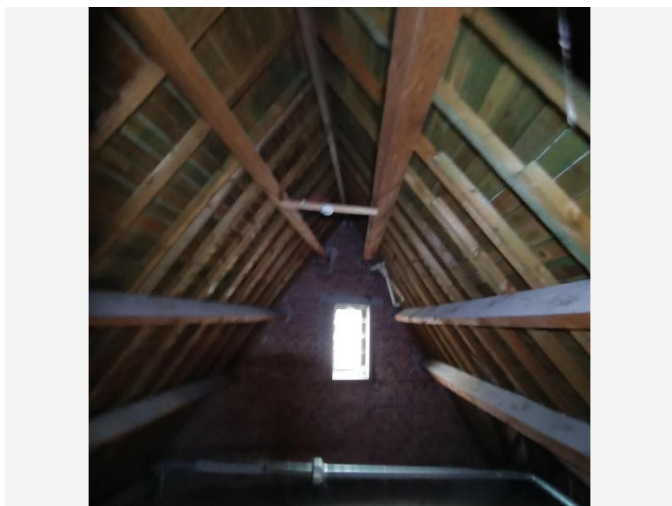
Het onderdak van het schuine dak kon gecontroleerd worden op zolder, langs de buitenkant liggen er natuursteen dakleien op, langs de binnenkant zijn er houten planken zichtbaar met daarachter een witte doek.

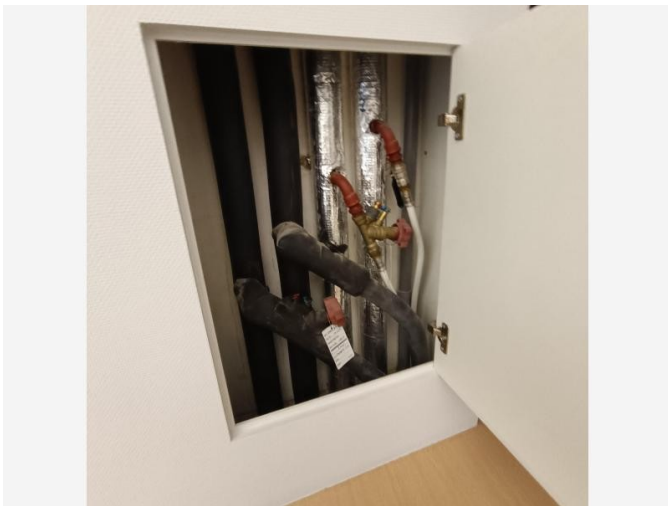
Het is niet gekend of er pleisterwerk aanwezig is achter de valse wanden, te controleren bij werken. Bij renovatiewerken in het oog te houden of er geen asbestverdachte lagen aanwezig zijn.
