# Asbestinventarisatetest

Weg Naar As 308, 3600 Genk

Attestnummer : 20250201-000135.000

Uitgegeven op : 01.02.2025

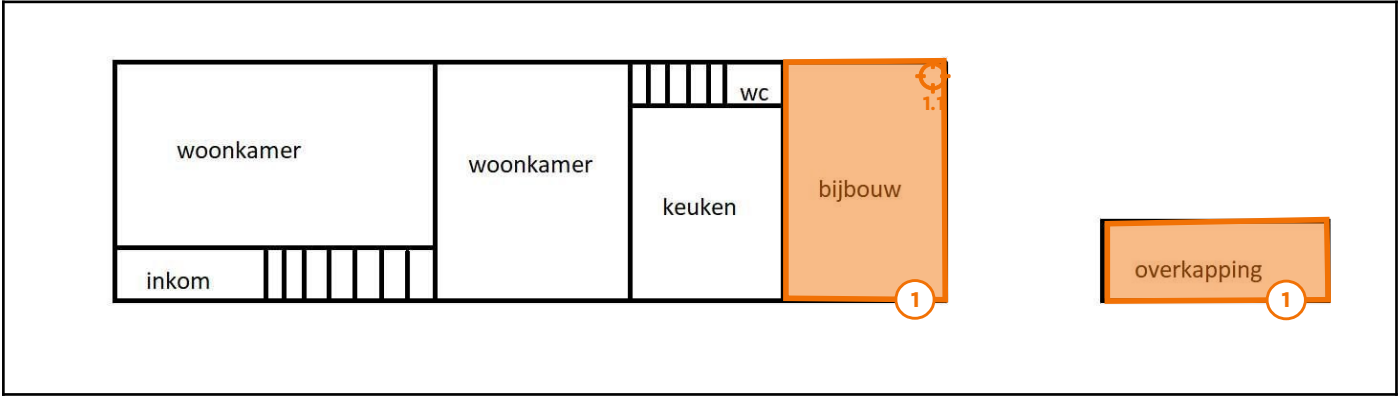
# Plan 1.3: Gelijkvloers

| Beschrijving | Type | Actie |
|---|---|---|
| 1. Golfplaten | Asbestmateriaal | Verwijderen |

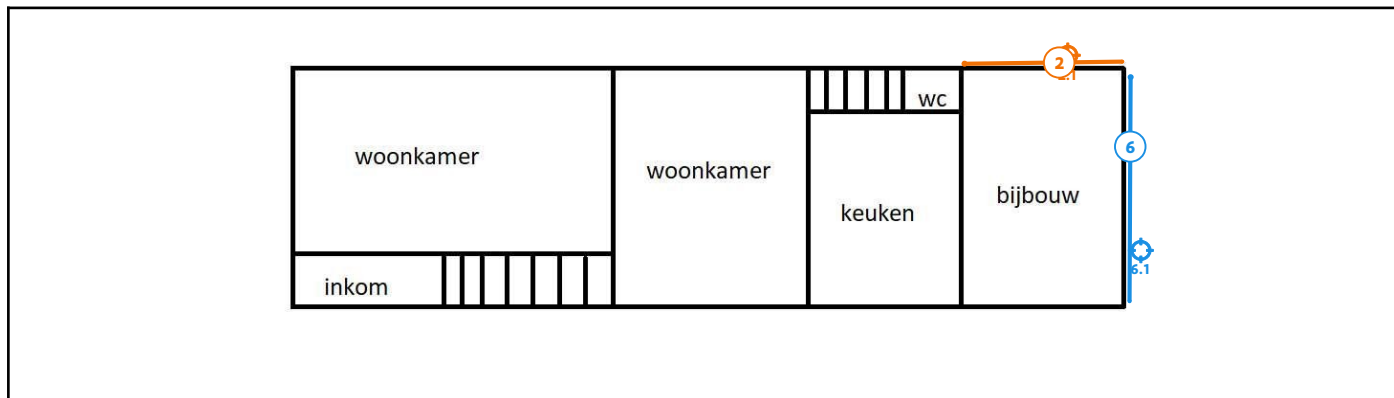
## Plan 1.4: Gelijkvloers

| Beschrijving | Type | Actie |
|---|---|---|
| 2. Platen bijbouw | Asbestmateriaal | Verwijderen |
| 6. Mastiek ramen | Geen asbest | - |

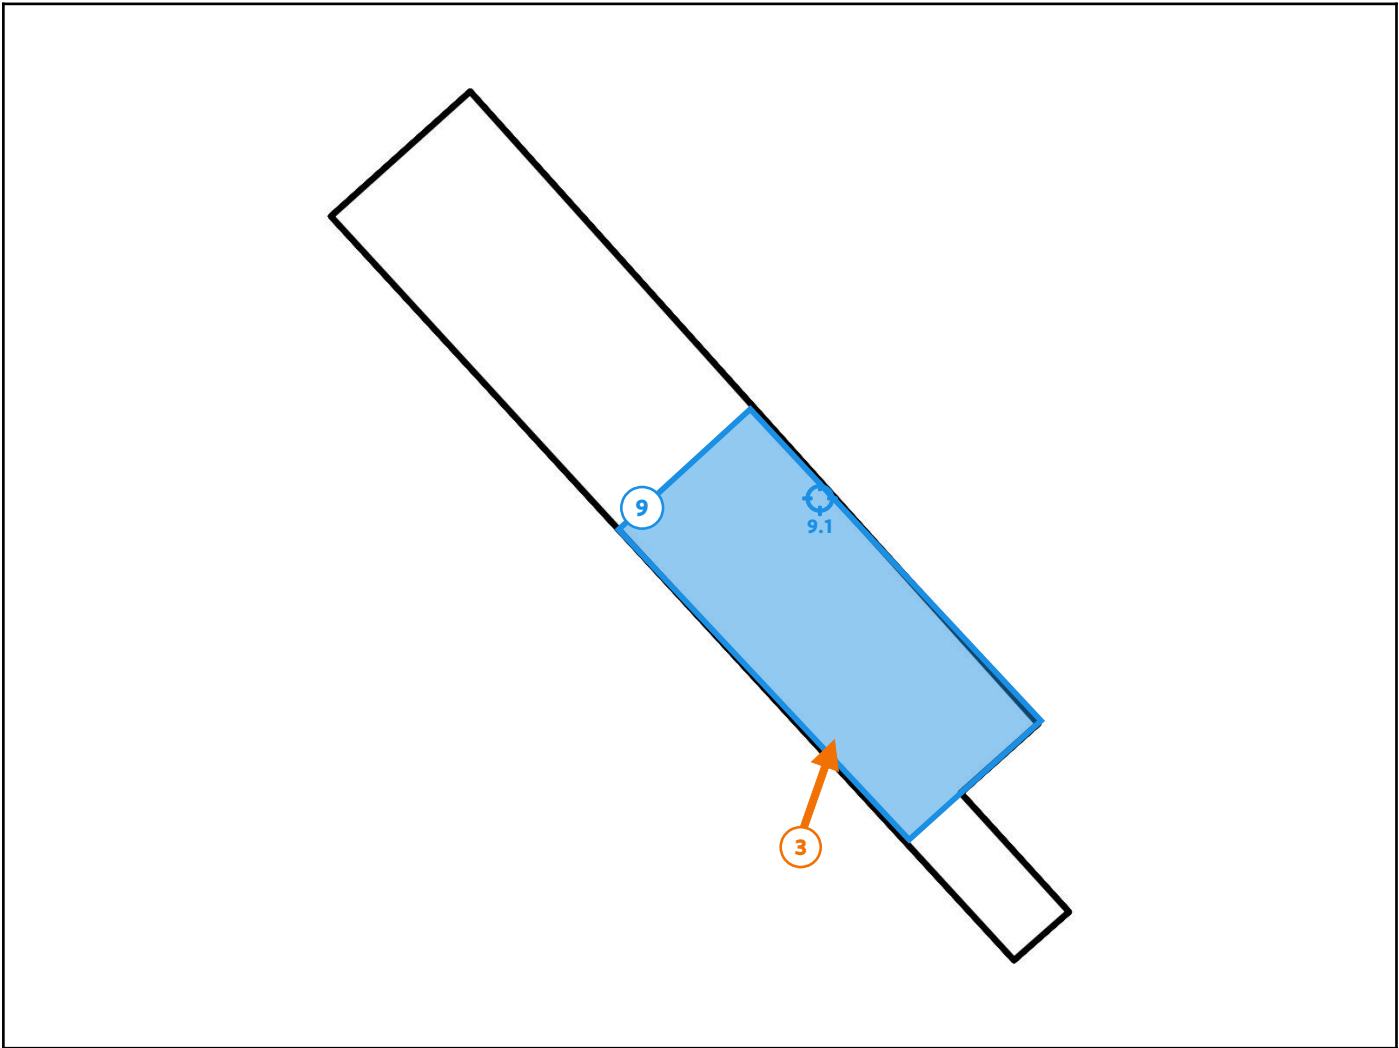
# Plan 1.12: Dak

| Beschrijving | Type | Actie |
|---|---|---|
| 3. Schouw | Asbestmateriaal | Verwijderen |
| 9. Roofing plat dak | Geen asbest | - |

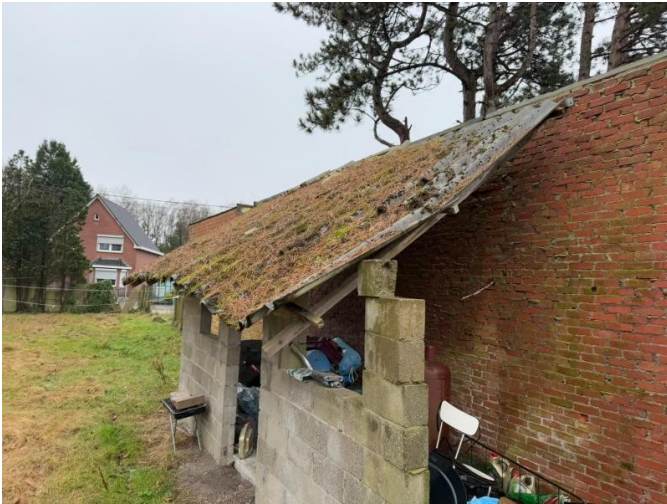
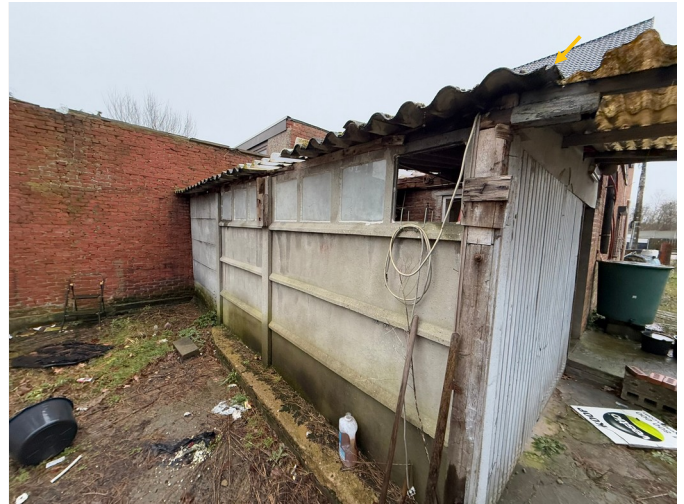
Overzichtsfoto

Detailfoto

Het asbestmateriaal valt onder de mijlpaal van 2034.

| Eindbeoordeling materiaalrisico | Verhoogd materiaalrisico en/of verhoogde kans op vezelvrijgave |

| Toestand van het materiaal | Matig beschadigd, matig verweerd |

| # | Type | Referentie | Resultaat |
|---|---|---|---|
| 1.1 | Puntmonster | ST 5 | Chrysotiel |

| Beschrijving | Golfplaten |
| Asbestmateriaal | Dak- en gevelbekleding - Golfplaat |

- Zorg voor een veilig beheer. Vermijd het beschadigen van het asbestmateriaal. Controleer de toestand jaarlijks op wijzigingen.
- Verwijder dit asbestmateriaal zo snel mogelijk. Volg de toestand goed op.

- Eenvoudige handelingen: mag via doe-het-zelf of door werknemer(s) met opleidingsattest eenvoudige handelingen  
Bevindt het asbest zich buiten uw woning of gebouw? Dan mag u de volgende toepassingen zelf wegnemen:  
hechtgebonden asbest dat niet beschadigd is;  
hechtgebonden asbest dat wel beschadigd is en waarbij er vrije asbestvezels zichtbaar zijn.  
Een beschadigde asbesttoepassing of asbest in slechte staat kan makkelijk verder breken of vergruizen. Er komen dan schadelijke asbestvezels vrij die ingeademd kunnen worden.  
U mag enkel beschadigd of verweerd asbest verwijderen indien:

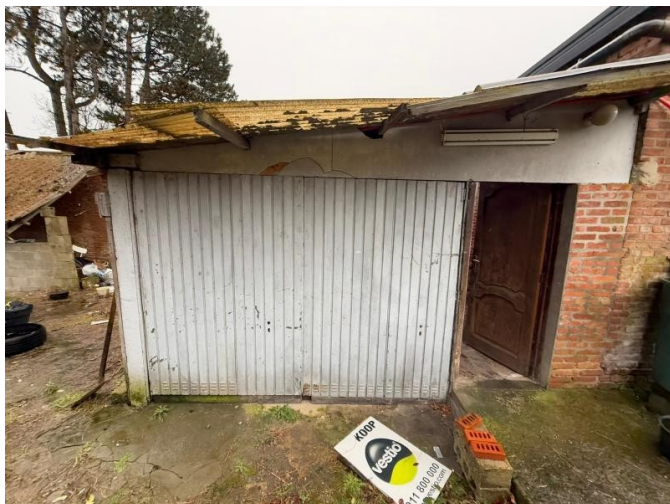
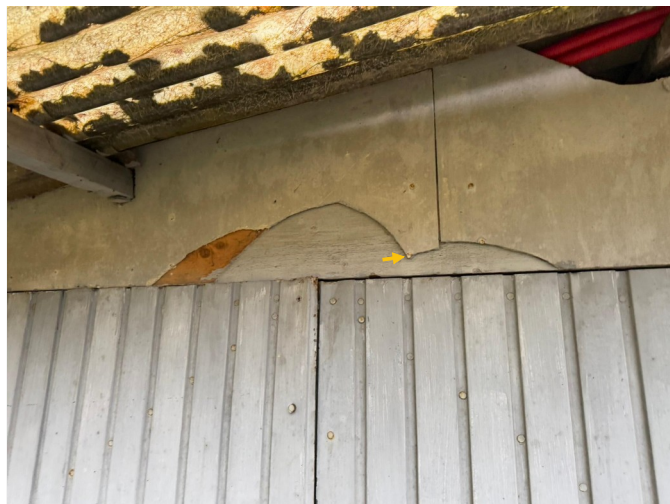
Overzichtsfoto

Detailfoto

Het asbestmateriaal valt onder de mijlpaal van 2034.

| Eindbeoordeling materiaalrisico | Verhoogd materiaalrisico en/of verhoogde kans op vezelvrijgave |

| Toestand van het materiaal | Zwaar beschadigd, zwaar verweerd |

| # | Type | Referentie | Resultaat |
|---|---|---|---|
| 2.1 | Puntmonster | ST 6 | Chrysotiel |

| Beschrijving | Platen bijbouw |
| Asbestmateriaal | Dak- en gevelbekleding - Plaat |

- Zorg voor een veilig beheer. Vermijd het beschadigen van het asbestmateriaal. Controleer de toestand jaarlijks op wijzigingen.

- Eenvoudige handelingen: mag via doe-het-zelf of door werknemer(s) met opleidingsattest eenvoudige handelingen  
Bevindt het asbest zich buiten uw woning of gebouw? Dan mag u de volgende toepassingen zelf wegnemen:  
hechtgebonden asbest dat niet beschadigd is;  
hechtgebonden asbest dat wel beschadigd is en waarbij er vrije asbestvezels zichtbaar zijn.  
Een beschadigde asbesttoepassing of asbest in slechte staat kan makkelijk verder breken of vergruizen. Er komen dan schadelijke asbestvezels vrij die ingeademd kunnen worden.  
U mag enkel beschadigd of verweerd asbest verwijderen indien:  
er niemand anders in de buurt is;

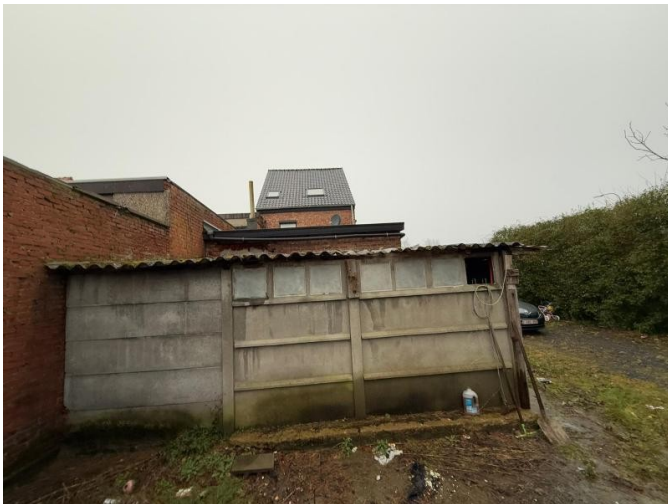
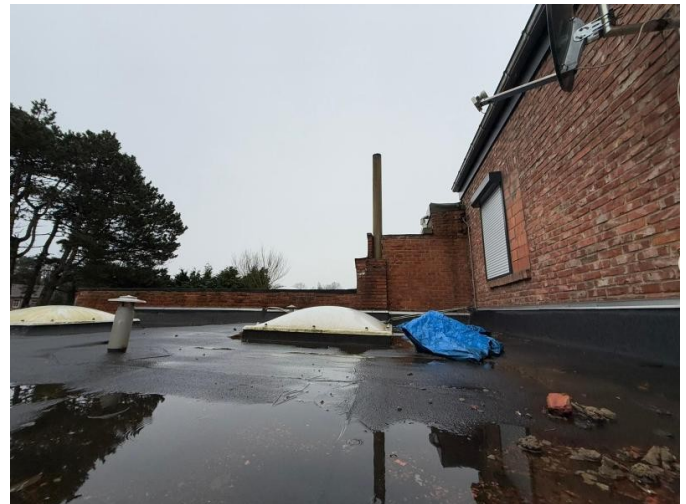
Overzichtsfoto

Detailfoto

Het asbestmateriaal valt onder de mijlpaal van 2034.

Dit type buis bevat meestal asbest.

| Eindbeoordeling materiaalrisico | Verhoogd materiaalrisico en/of verhoogde kans op vezelvrijgave |

| Asbestsoort (vezeltype) | Crocidoliet aanwezig |
| Toestand van het materiaal | Matig beschadigd, matig verweerd |

| Beschrijving | Schouw |
| Asbestmateriaal | Rookgaskanaal |

- Zorg voor een veilig beheer. Vermijd het beschadigen van het asbestmateriaal. Controleer de toestand jaarlijks op wijzigingen.

- Eenvoudige handelingen: mag via doe-het-zelf of door werknemer(s) met opleidingsattest eenvoudige handelingen  
Raadpleeg de actuele wetgeving op de website van OVAM. Onder strikte voorwaarden is het eventueel toegestaan om deze toepassing zelf te verwijderen.

- Eenvoudige handelingen: enkel door erkend asbestverwijderaar  
Er werd geen staal genomen van het materiaal, dit met kans op breuk - schade.

Vermoedelijk loopt de buis door in een kanaal in de gemetste schouw, dit vereist specifieke bijkomende

maatregelen en voldoende expertise om deze buis correct te verwijderen zonder de buis stuk te maken. Bij het verwijderen kan stof voorkomen.

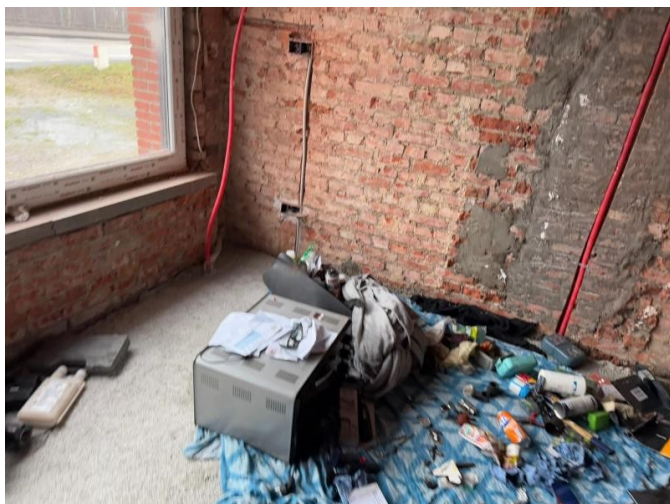
Vrije foto

Een groot deel van de woning zit in een verbouwfase. Hier zijn enkel gestripte, of nieuw bezette kamer waarneembaar.

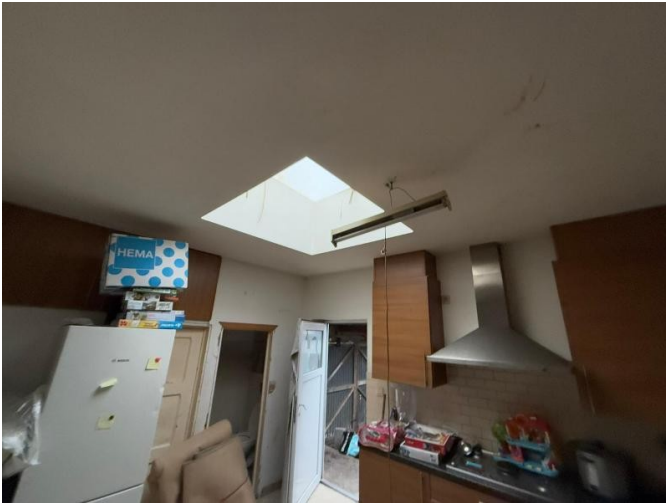
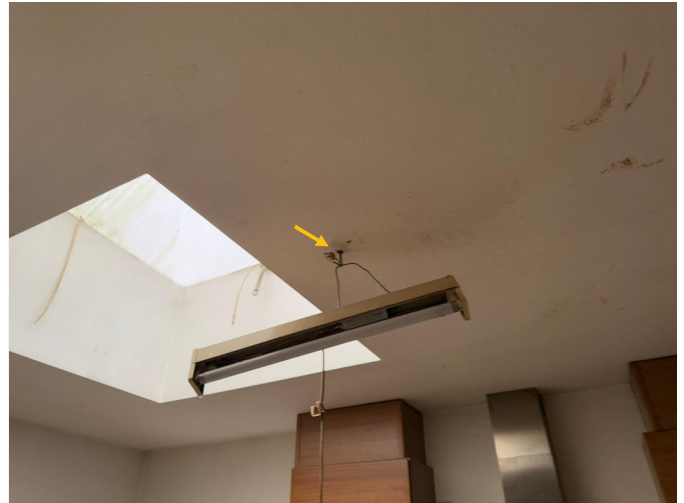
## Fiche 5: Pleisterwerk plafond

Geen asbest

| # | Type | Referentie | Resultaat |
|---|---|---|---|
| 5.1 | Mengmonster | ST 2 | Geen asbest |

| Opmerking | Er was enkel nog pleisterwerk aanwezig op de plafonds van de woonkamer en de keuken op de gelijkvloers. De rest van het gebouw wordt verbouwd en daar is geen pleisterwerk aanwezig op het plafond. |

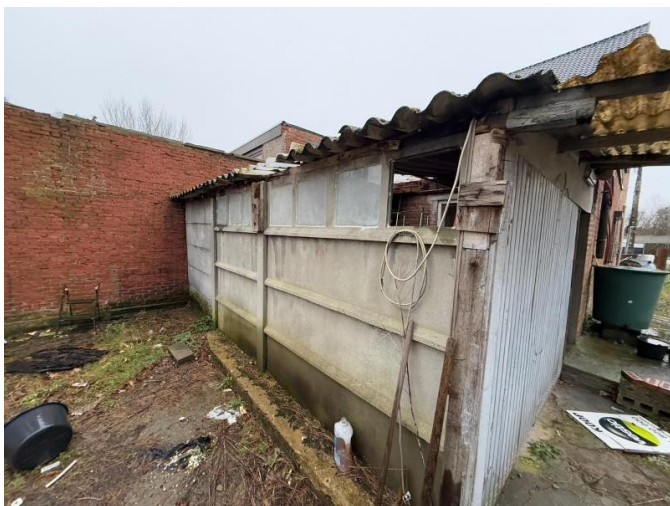
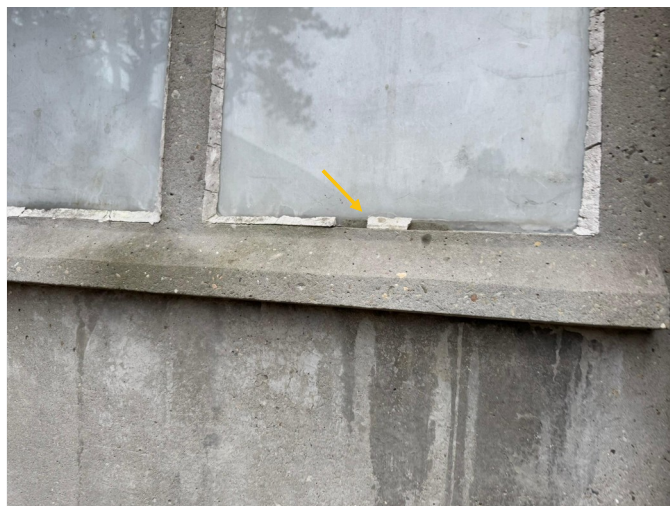
## Fiche 6: Mastiek ramen

Geen asbest

| # | Type | Referentie | Resultaat |
|---|---|---|---|
| 6.1 | Puntmonster | ST 7 | Geen asbest |

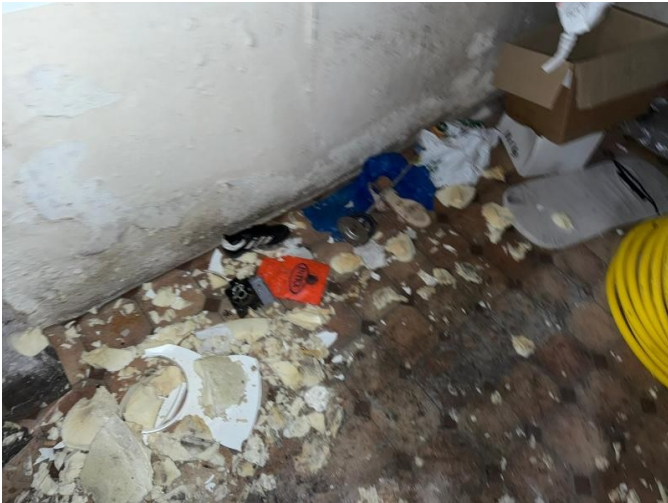
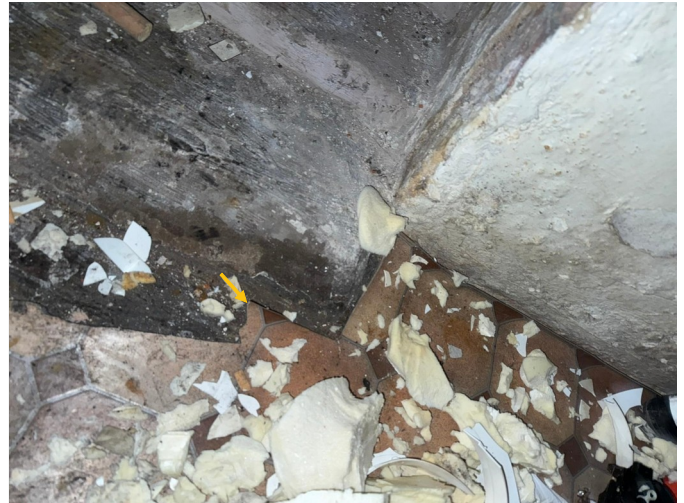
## Fiche 7: Vloerzeil kelder

Geen asbest

| # | Type | Referentie | Resultaat |
|---|---|---|---|
| 7.1 | Puntmonster | ST 3 | Geen asbest |

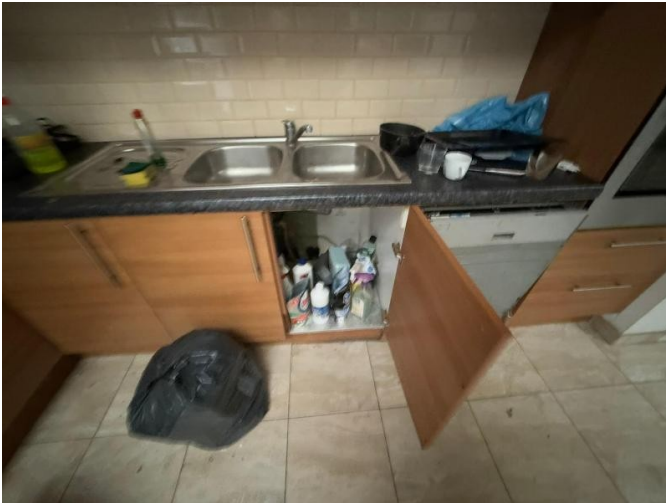
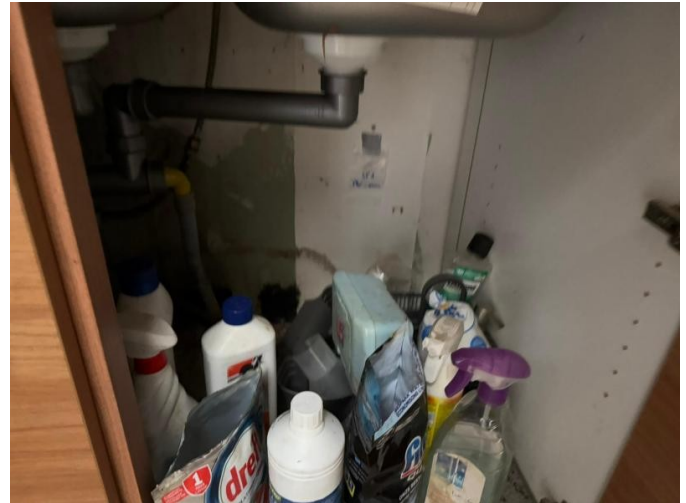
## Fiche 8: Pleisterwerk muren

Geen asbest

| # | Type | Referentie | Resultaat |
|---|---|---|---|
| 8.1 | Mengmonster | ST 1 | Geen asbest |

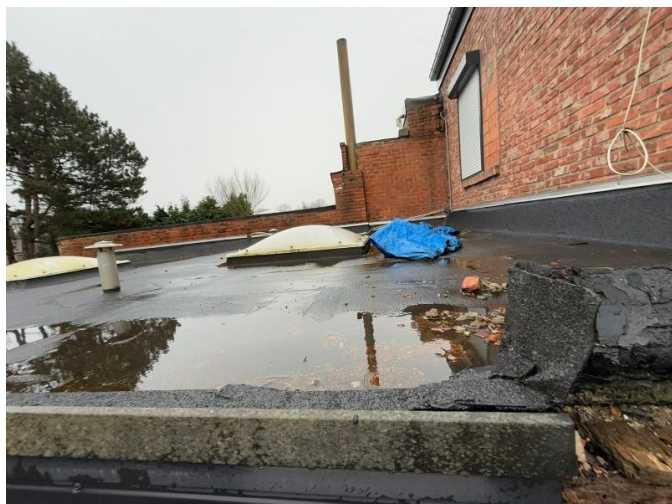
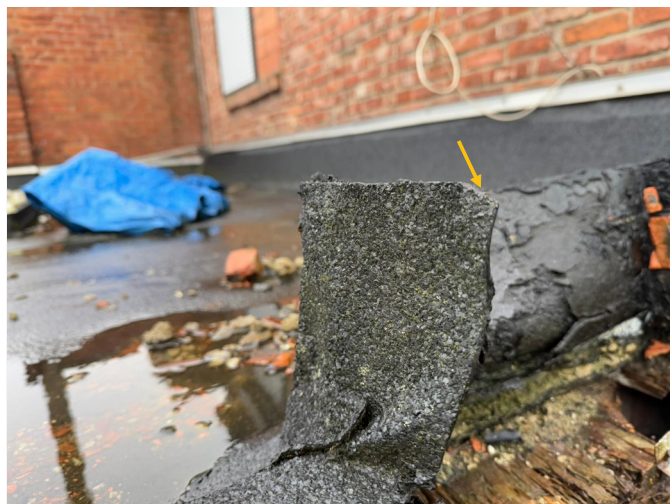
## Fiche 9: Roofing plat dak

Geen asbest

| # | Type | Referentie | Resultaat |
|---|---|---|---|
| 9.1 | Puntmonster | ST 8 | Geen asbest |

| Opmerking | Om gevolgschade en lekkages te voorkomen en niet destructief te werk te gaan, is alleen de toplaag bemonsterd. We kunnen geen uitspraak doen over de onderliggende lagen. Bij renovatie of sloop dient er een destructief onderzoek uitgevoerd te worden van de roofing. |

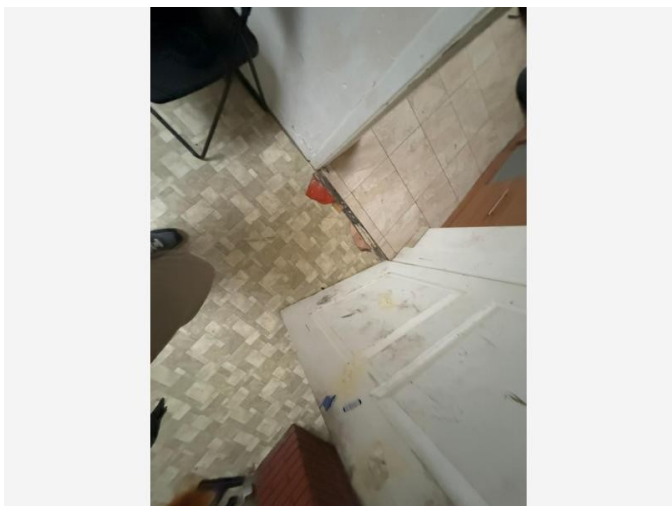
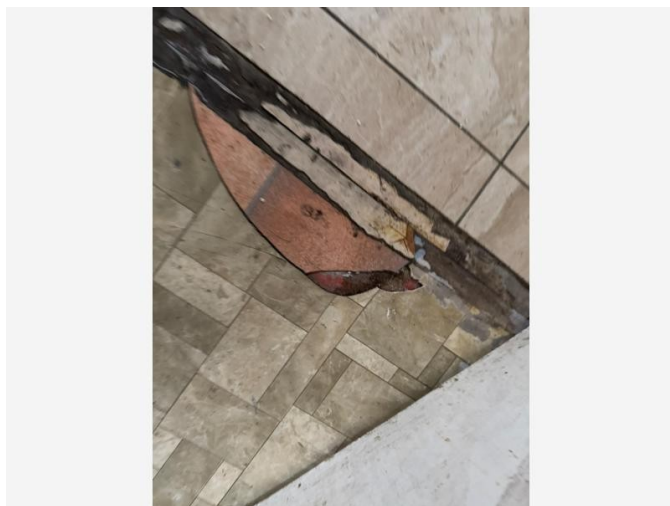
## Fiche 10: Vloerzeil woonkamer

Geen asbest

| # | Type | Referentie | Resultaat |
|---|---|---|---|
| 10.1 | Puntmonster | ST 4 | Geen asbest |

| Opmerking | Onder het bovenste vloerzeil, zijn er nog andere vloerzeilen zichtbaar. Hier zijn geen staalnames van genomen omdat er niet duidelijk is hoeveel vloerzeilen er aanwezig zijn. |
