# Asbestinventarisatetest

Kokstraat 21, 9310 Aalst

Attestnummer : 20250406-000040.000

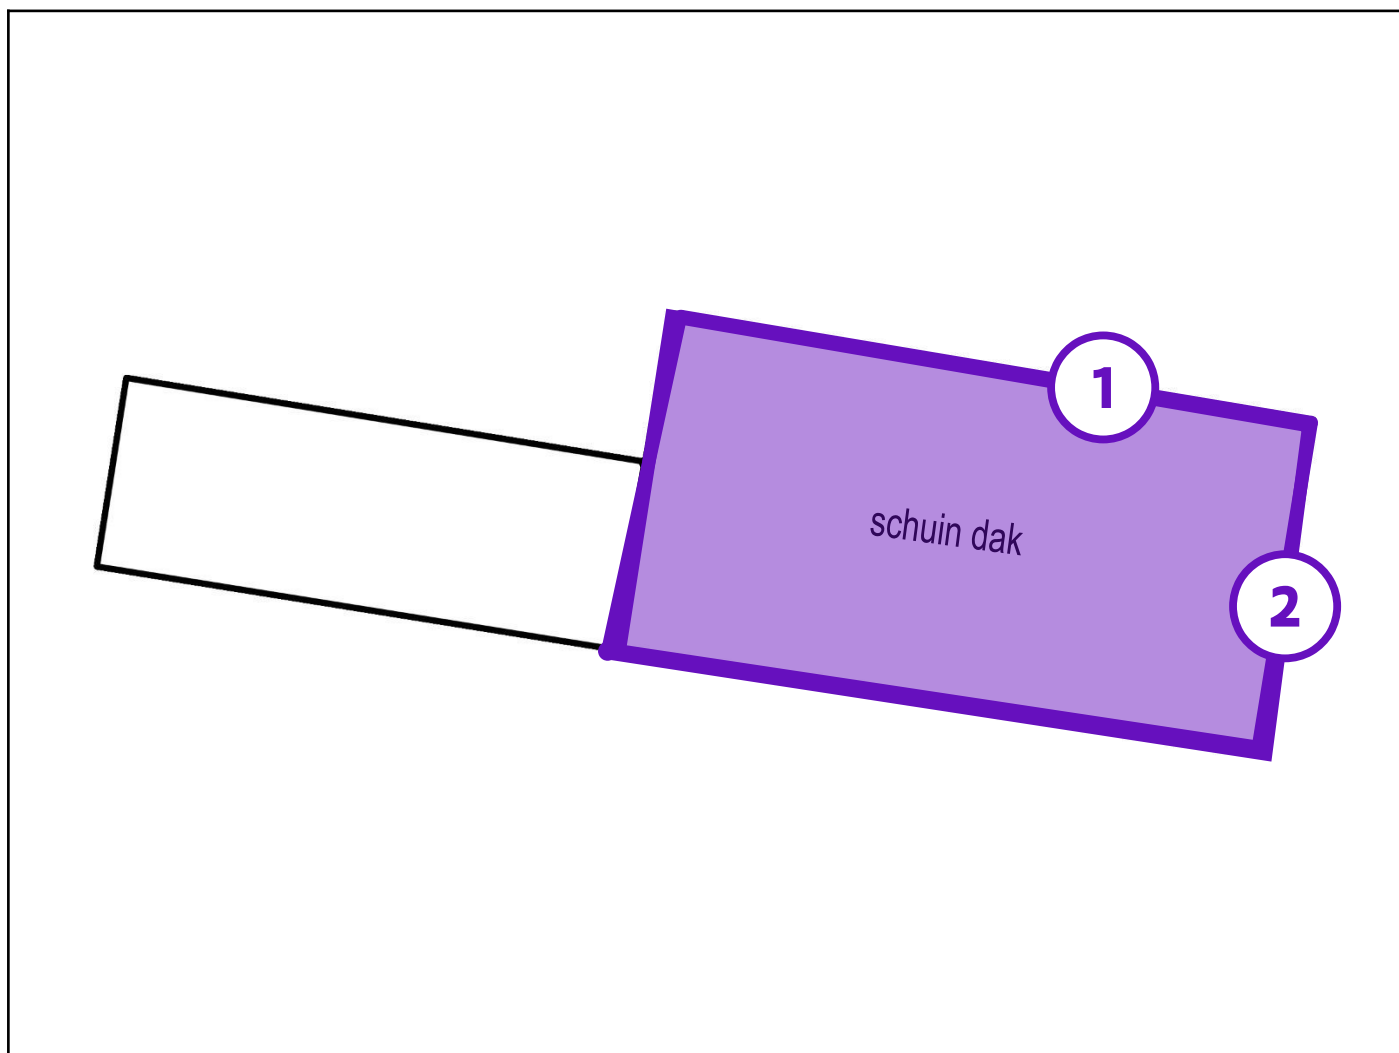
## Plan 1.5: Dak

| Beschrijving | Type | Actie |
|---|---|---|
| 1. Recent volledig gerenoveerde woning geen asbestaangetroffen | Advies | - |
| 2. Onderdak van de woning is uit doek | Advies | - |

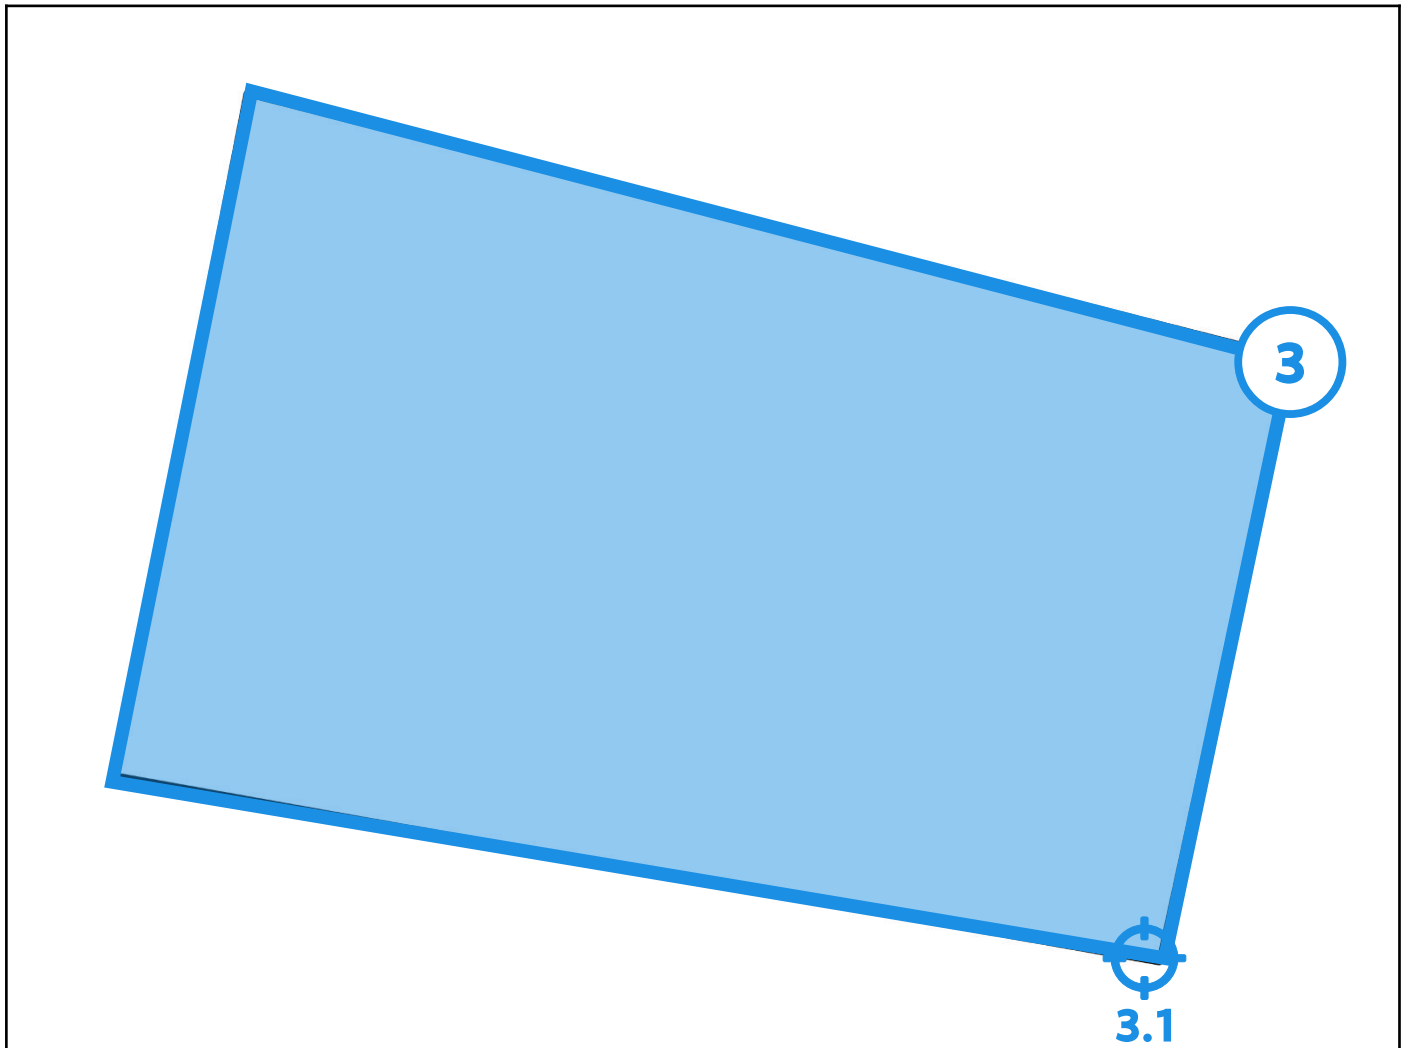
## Plan 2.2: Dak

| Beschrijving | Type | Actie |
|---|---|---|
| 3. Bitumen dakbedekking tuinhuis | Geen asbest | - |
| 3.1 Code: P181/MM01 | Puntmonster | - |

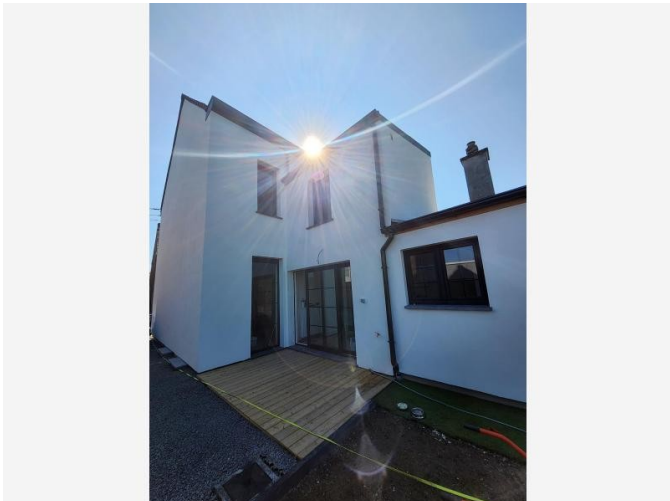
# Fiche 1: Recent volledig gerenoveerde woning geen asbestaangetroffen

Tijdens onze rondgang hebben we kunnen vaststellen dat de volledige woning grondig gerenoveerd is. We hebben voldoende bewijsmateriaal ontvangen waaruit blijkt dat er geen asbest is gebruikt of aanwezig is, zowel tijdens als na de renovatie.

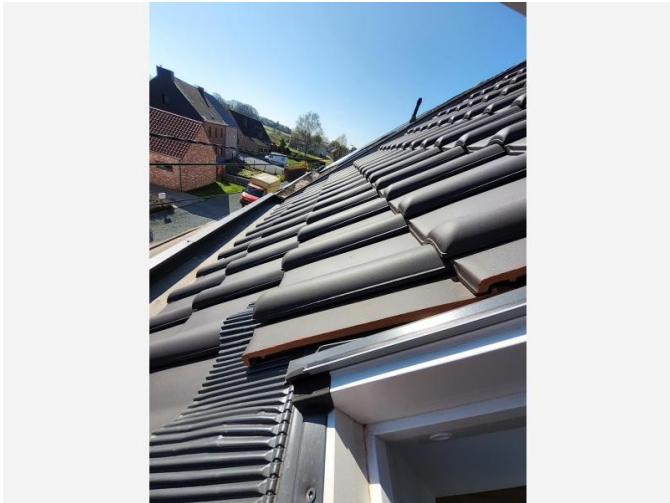
Tijdens het onderzoek en de controle van het onderdak hebben we vastgesteld dat het uit een niet-asbestverdacht doek/zeil bestaat.

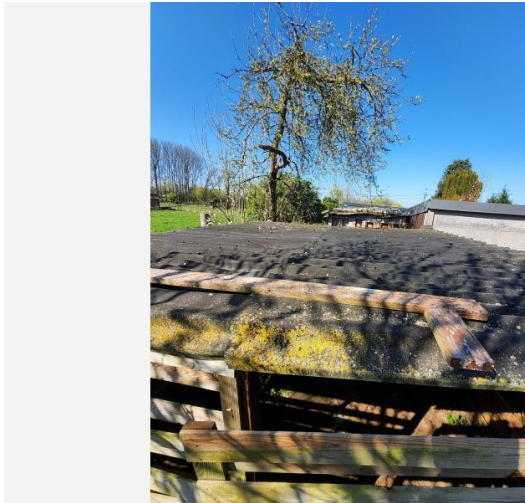
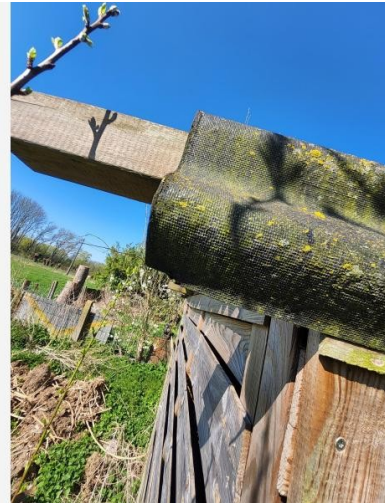
## Fiche 3: Bitumen dakbedekking tuinhuis

Geen asbest

| # | Type | Referentie | Resultaat |
|---|---|---|---|
| 3.1 | Puntmonster | P181/MM01 | Geen asbest |
