# Asbestinventarisatattest

Hendrik De Kosterlaan 37/3, 1731 Asse

Attestnummer : 20250126-000057.000

Uitgegeven op : 26.01.2025

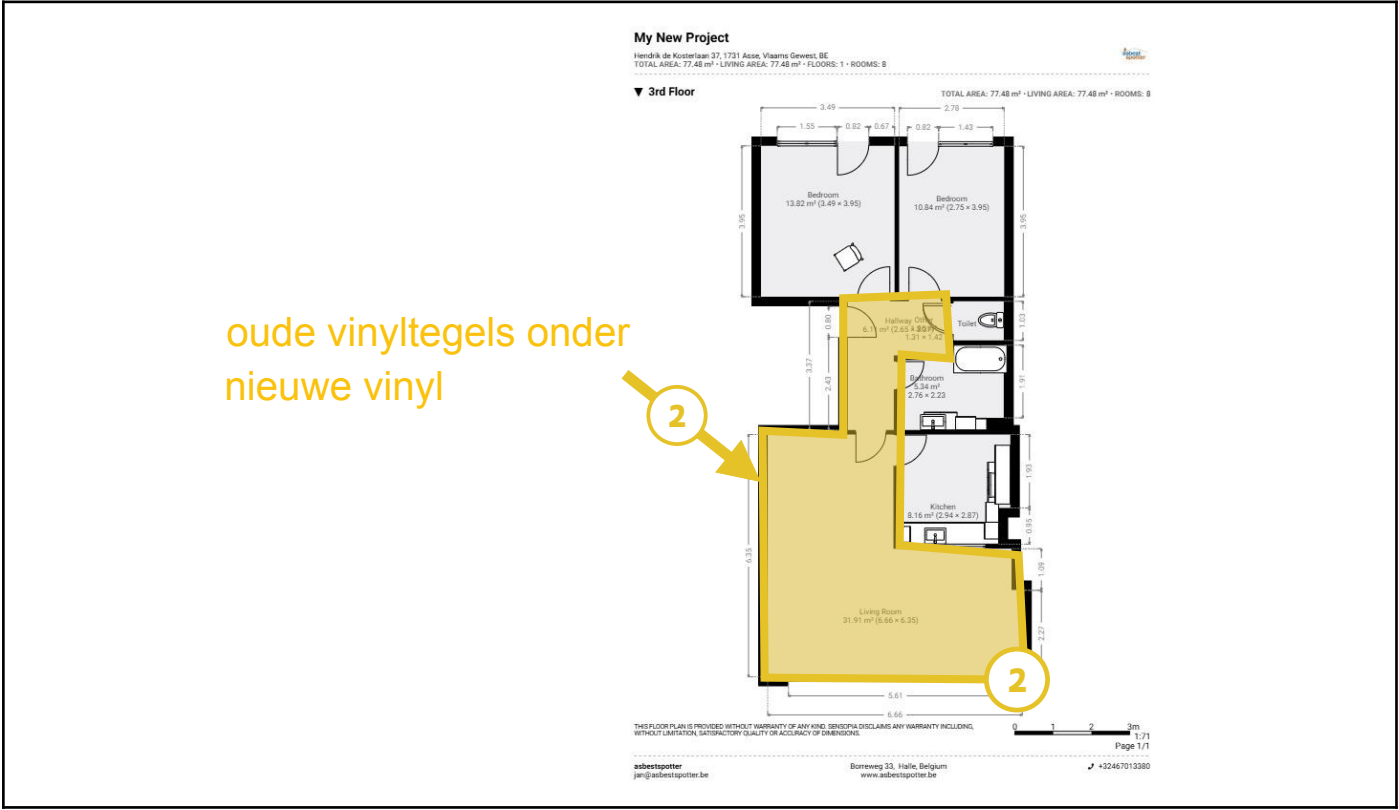
# Plan 1.3: AS - Asse, Hendrik De Kosterlaan - Plan

| Beschrijving | Type | Actie |
|---|---|---|
| 2. Vinyltegels | Asbestmateriaal | Zorgvuldig beheren |

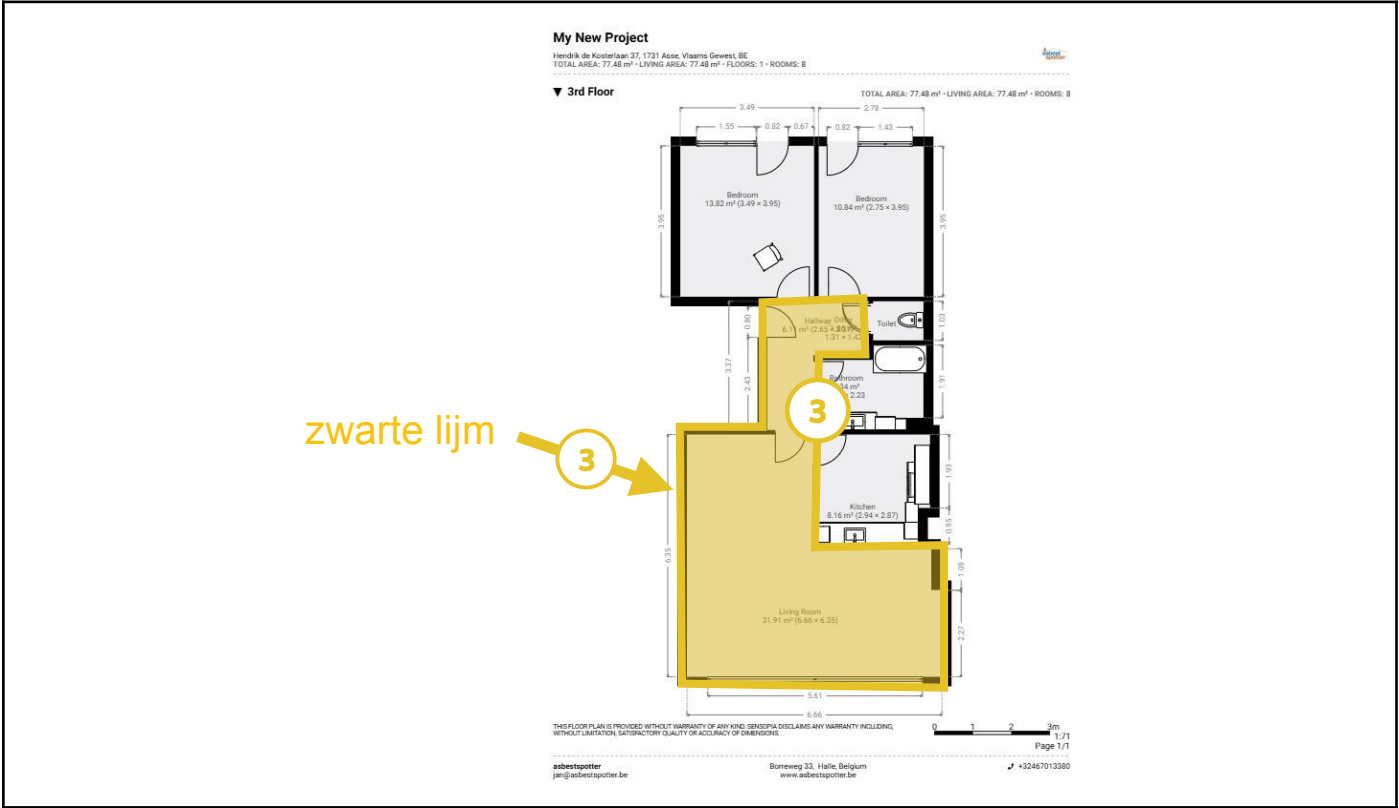
# Plan 1.4: AS - Asse, Hendrik De Kosterlaan - Plan

| Beschrijving | Type | Actie |
|---|---|---|
| 3. Zwarte lijm | Asbestmateriaal | Zorgvuldig beheren |

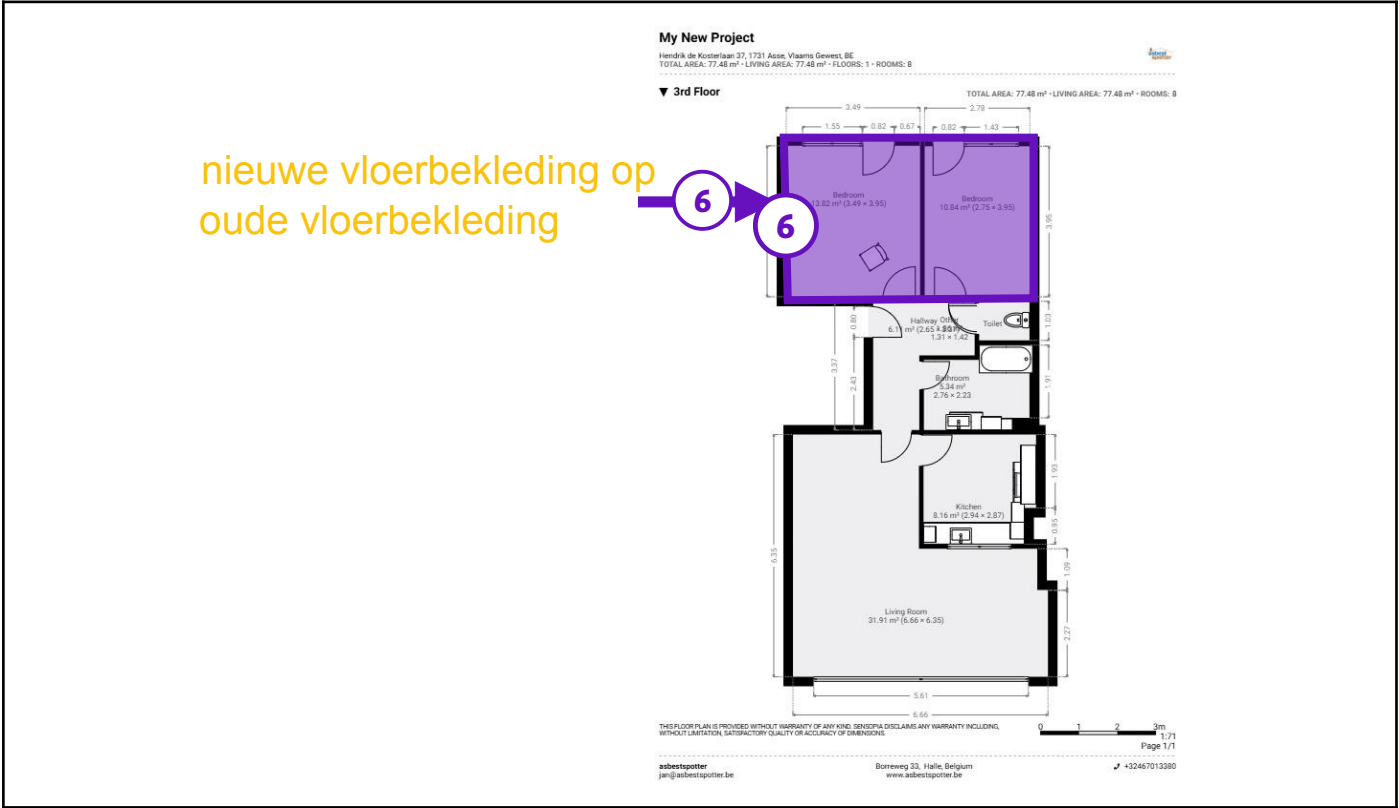
# Plan 1.5: AS - Asse, Hendrik De Kosterlaan - Plan

| Beschrijving | Type | Actie |
|---|---|---|
| 6. Mogelijk oude vloerbekleding onder nieuwe vloerbekleding | Advies | - |

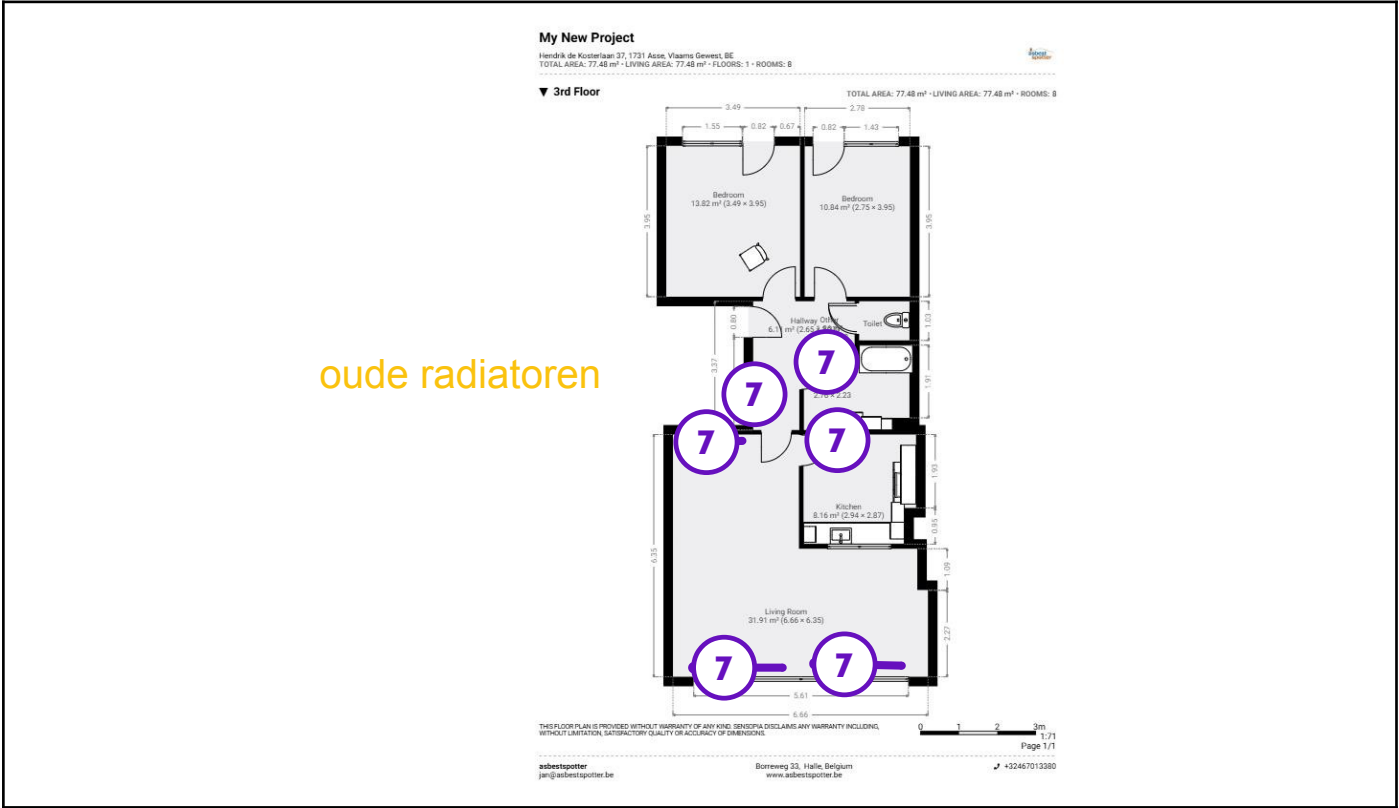
# Plan 1.6: AS - Asse, Hendrik De Kosterlaan - Plan

| Beschrijving | Type | Actie |
|---|---|---|
| 7. Oude radiatoren | Advies | - |

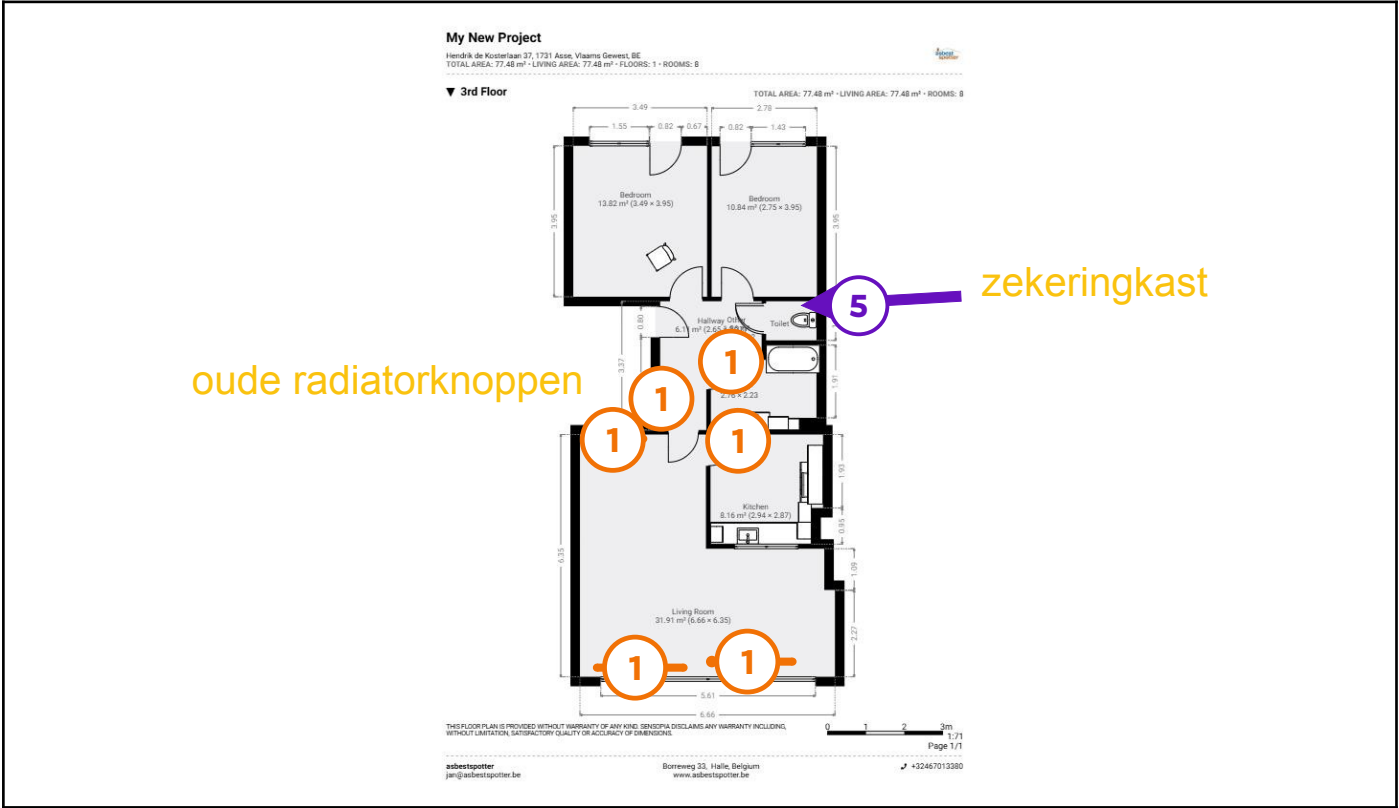
# Plan 1.7: AS - Asse, Hendrik De Kosterlaan - Plan

| Beschrijving | Type | Actie |
|---|---|---|
| 1. Radiatorknoppen | Asbestmateriaal | Verwijderen |
| 5. Zekeringkast | Advies | - |

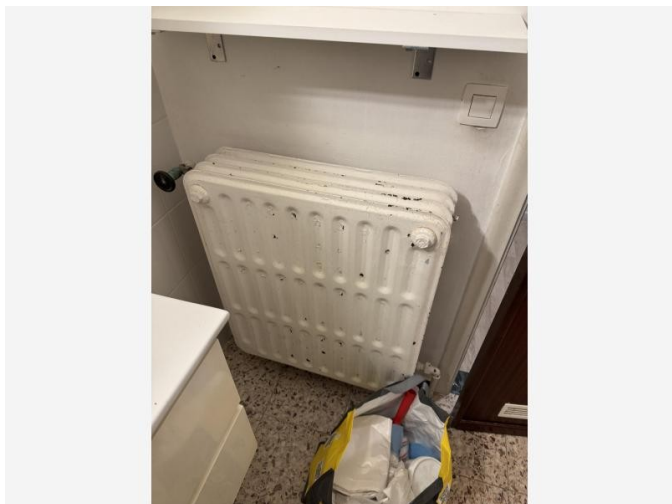
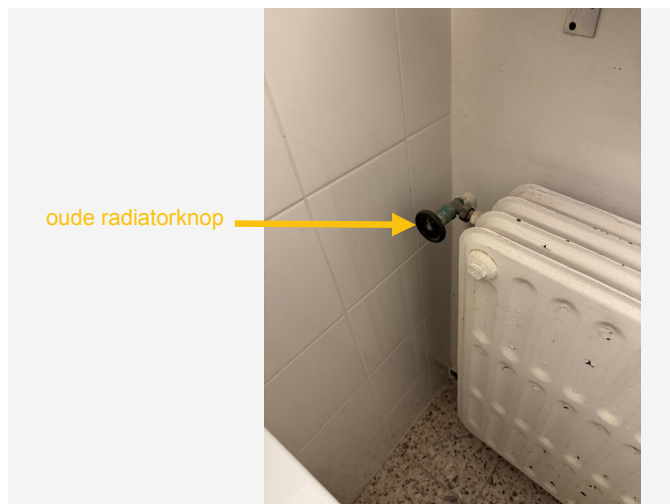
Het asbestmateriaal valt onder de mijlpaal van 2040.

Verwijderen

| Eindbeoordeling materiaalrisico | Verhoogd materiaalrisico en/of verhoogde kans op vezelvrijgave |

| Asbestsoort (vezeltype) | Crocidoliet aanwezig |
| Afschermingsgraad van het gehele materiaal | Geheel of deels (ook) vrij aan de binnenlucht |
| Toestand van het materiaal | Licht beschadigd, licht verweerd. Intact calciumsilicaatmateriaal of categorie III 'gebondenheid' |

| Beschrijving | Radiatorknoppen |

- Zorg voor een veilig beheer en verwijder dit asbestmateriaal wanneer het bij werken eenvoudig bereikbaar wordt. Controleer de toestand jaarlijks op wijzigingen.

- Eenvoudige handelingen: mag via doe-het-zelf of door werknemer(s) met opleidingsattest eenvoudige handelingen  
Deze toepassing kan door een aannemer die over een opleidingsattest eenvoudige handelingen beschikt of door een particulier (doe-het-zelf), verwijderd worden indien er geen verhoogd risico op vrijgave van asbestvezels (max. concentratie 0,01 vezels/cm<sup>3</sup> - CODEX Art. VI.3-54) ontstaat en de toepassing voorafgaand wordt gefixeerd/bevochtigd; de individuele elementen zonder machinale werktuigen en zonder breken of gooien een voor een losgemaakt worden; en ten slotte in gesloten verpakking weggevoerd worden naar een erkend afvalpunt (recyclagepark).

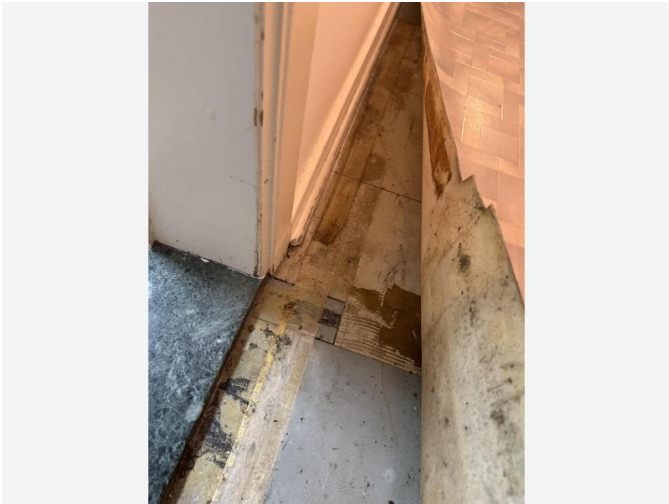
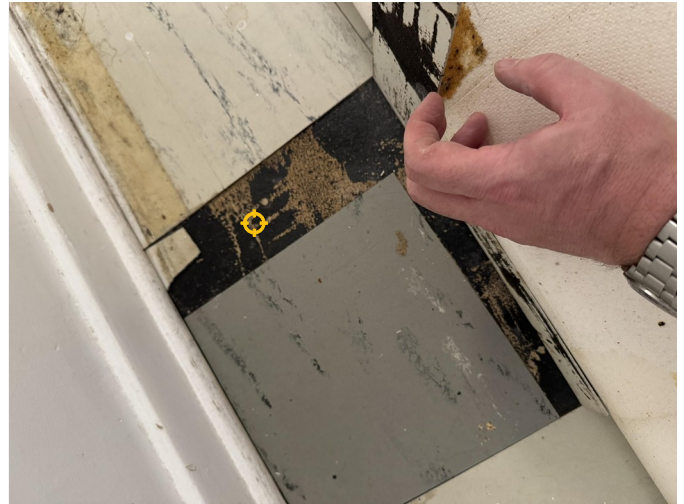
Zorgvuldig beheren

| Eindbeoordeling materiaalrisico | Zeer laag materiaalrisico en/of zeer lage kans op vezelvrijgave |

| Asbestsoort (vezeltype) | Alleen chrysotiel |
| Toestand van het materiaal | Licht beschadigd, licht verweerd. Intact calciumsilicaatmateriaal of categorie III 'gebondenheid' |

| # | Type | Referentie | Resultaat |
|---|---|---|---|
| 2.1 | Puntmonster | ID3 | Chrysotiel |

| Beschrijving | Vinyltegels |
| Opmerking | <p>De hoeveelheid is een schatting en kan afwijken van de werkelijke toestand.</p> <p>In de living en in de inkomhal is de oude vloerbedekking in vinyltegels duidelijk zichtbaar door het opheffen van de bovenste laag vinylbekleding.</p> |

- Zorg voor een veilig beheer en verwijder dit asbestmateriaal wanneer het bij werken eenvoudig bereikbaar wordt. Controleer de toestand jaarlijks op wijzigingen.

- Hermetische zone (erkend asbestverwijderaar)  
Deze toepassing kan enkel door een erkende asbestverwijderaar via de methodiek van hermetische zone verwijderd worden omdat verwijdering via de methodiek van eenvoudige handelingen en/of couveusezakmethode niet mogelijk is; en er automatisch een verhoogd risico op vrijgave van asbestvezels (max. concentratie 0,01 vezels/cm - CODEX Art. VI.3-54) ontstaat. (Bron: CODEX - Art. VI.3-61.- par 1.)

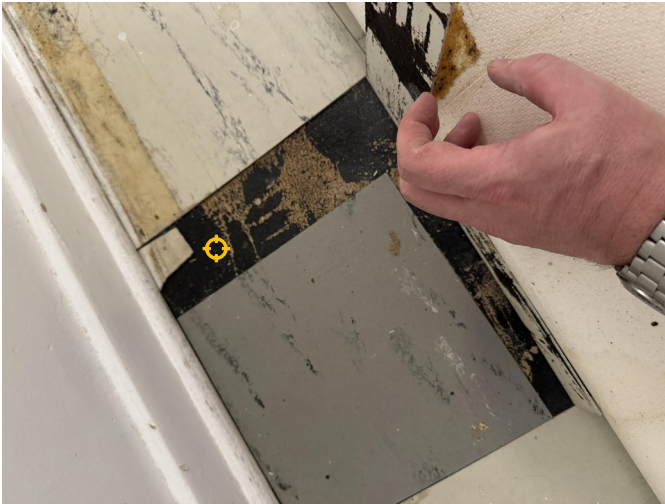
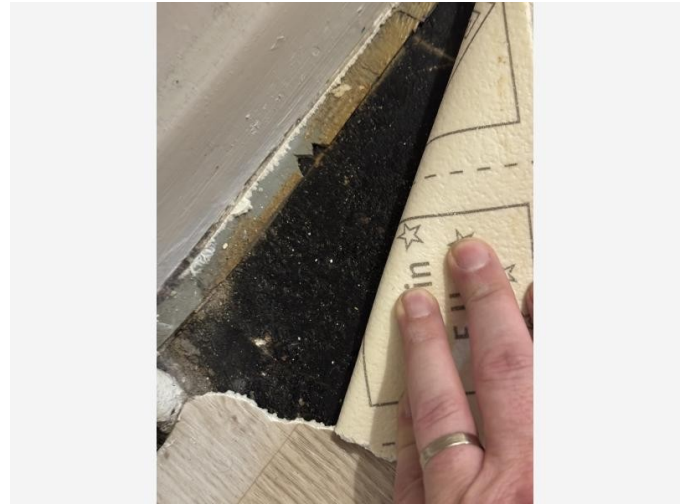
Zorgvuldig beheren

| Eindbeoordeling materiaalrisico | Laag materiaalrisico en/of verlaagde kans op vezelvrijgave |

| Asbestsoort (vezeltype) | Alleen chrysotiel |
| Toestand van het materiaal | Matig beschadigd, matig verweerd |

| # | Type | Referentie | Resultaat |
|---|---|---|---|
| 3.1 | Puntmonster | ID4 | Chrysotiel |

| Beschrijving | Zwarte lijm |
| Opmerking | <p>De hoeveelheid is een schatting en kan afwijken van de werkelijke toestand.</p> <p>In de living en in de inkomhal is de oude vloerbedekking in vinyltegels duidelijk zichtbaar door het opheffen van de bovenste laag vinylbekleding. Deze vinlytegels zijn verlijmd met zwarte lijm.</p> |

- Zorg voor een veilig beheer en verwijder dit asbestmateriaal wanneer het bij werken eenvoudig bereikbaar wordt. Controleer de toestand jaarlijks op wijzigingen.

- Hermetische zone (erkend asbestverwijderaar)  
Deze toepassing kan enkel door een erkende asbestverwijderaar via de methodiek van hermetische zone verwijderd worden omdat verwijdering via de methodiek van eenvoudige handelingen en/of couveusezakmethode niet mogelijk is; en er automatisch een verhoogd risico op vrijgave van asbestvezels (max. concentratie 0,01 vezels/cm - CODEX Art. VI.3-54) ontstaat. (Bron: CODEX - Art. VI.3-61.- par 1.)

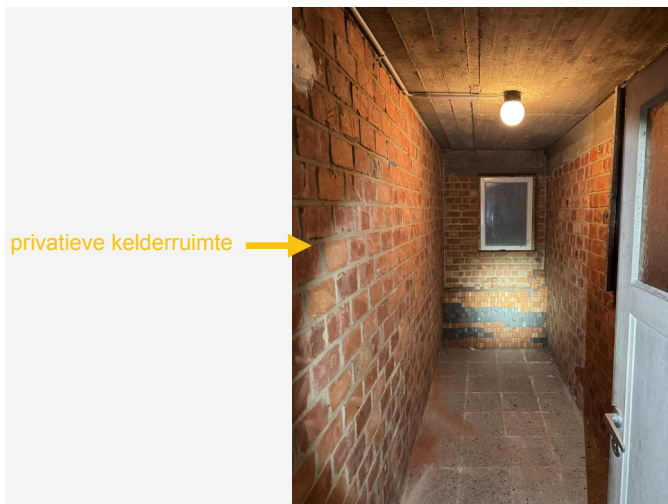
In de privatieve kelderruimte werden geen asbestverdachte materialen aangetroffen.

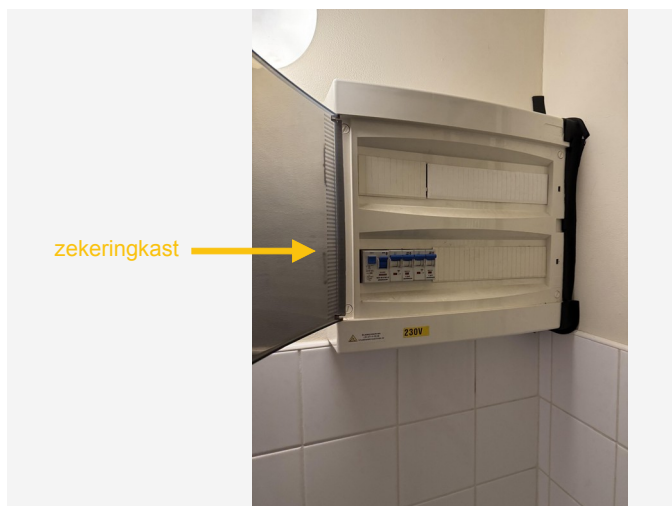
De zekeringkast bevat geen asbestverdachte materialen.

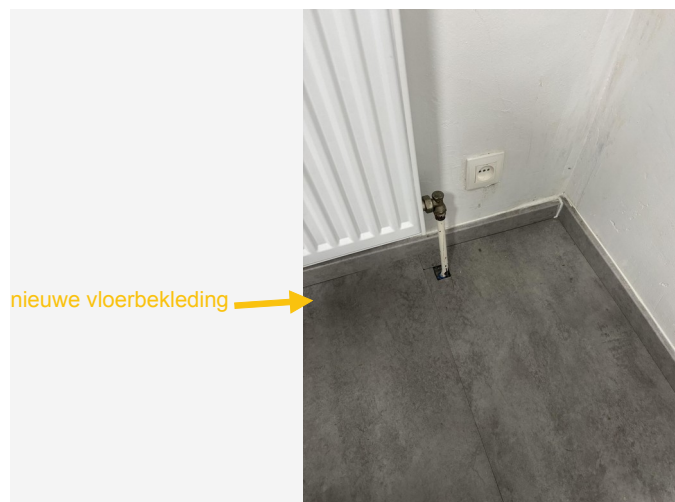
## Fiche 6: Mogelijk oude vloerbekleding onder nieuwe vloerbekleding

In de beide slaapkamers werd een nieuwe vloerbekleding gelegd. Deze werd verlijmd op de oude bekleding, waardoor de oude vloerbekleding niet zichtbaar is zonder de nieuwe vloerbekleding te beschadigen.

Aangezien er in de living en de hall oude asbesthoudende vloerbekleding en zwarte lijm werden aangetroffen, is het mogelijk dat dezelfde vloerbekleding en zwarte lijm ook nog aanwezig zijn onder deze nieuwe vloerbekleding in beide slaapkamers.

Staalname zonder uitbreiding naar een destructief onderzoek is niet mogelijk. Laat dit onderzoeken bij werken.

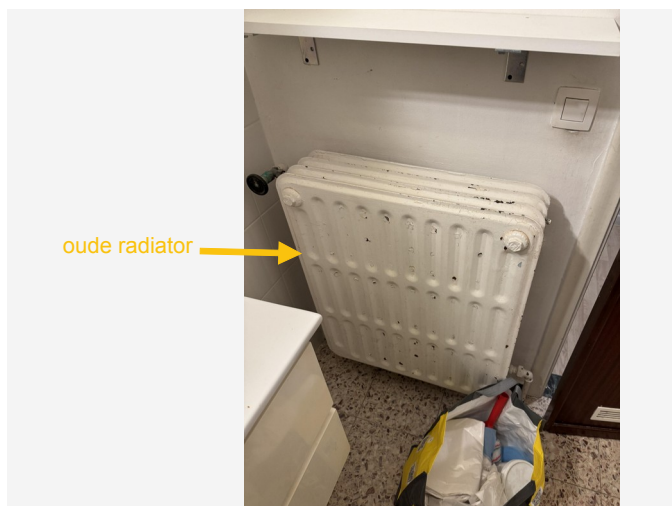
De radiatoren bevatten mogelijk asbesthoudende pakkingen en/of elementen. Laat ze onderzoeken bij onderhoud of vervanging.

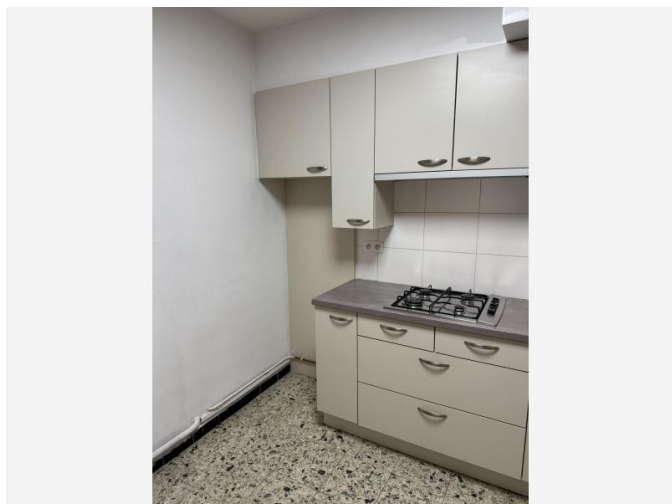
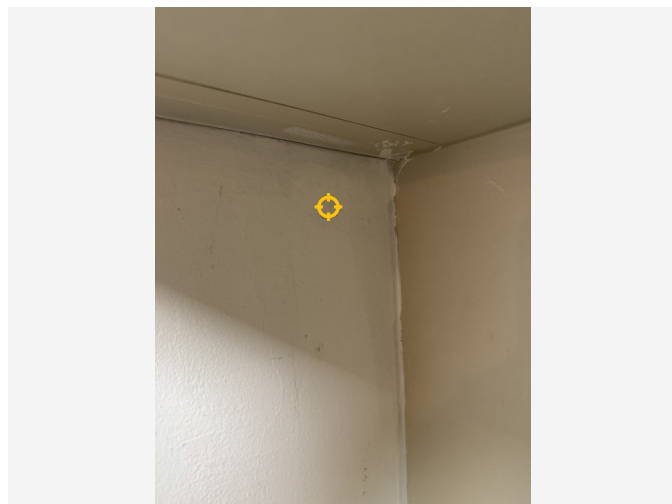
## Fiche 8: Pleisterwerk wanden

Geen asbest

| # | Type | Referentie | Resultaat |
|---|---|---|---|
| 8.1 | Mengmonster | ID1 | Geen asbest |

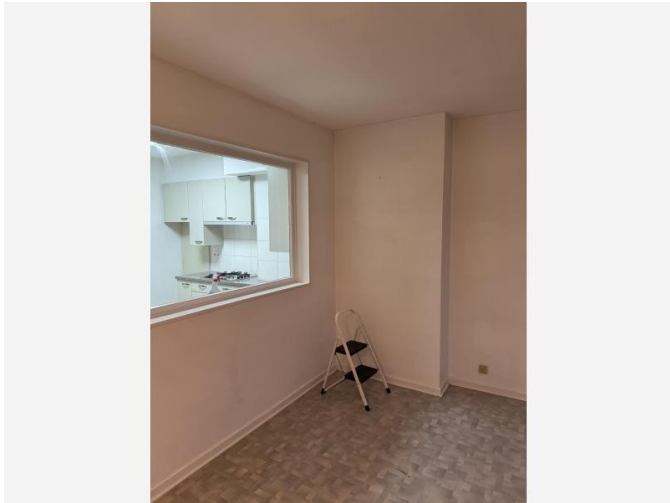
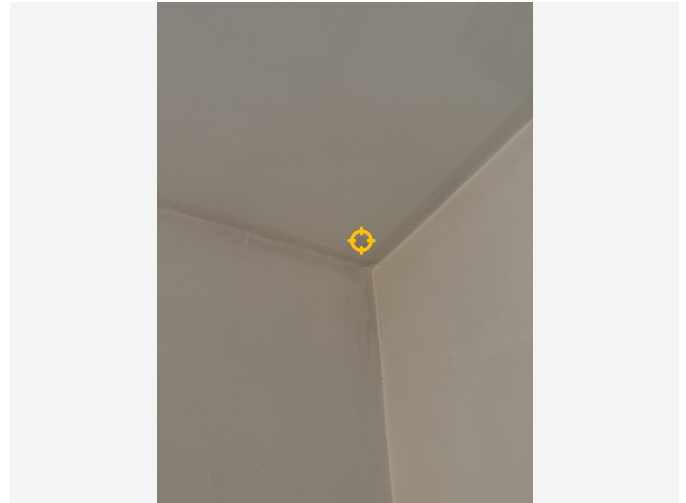
## Fiche 9: Pleisterwerk plafonds

Geen asbest

| # | Type | Referentie | Resultaat |
|---|---|---|---|
| 9.1 | Mengmonster | ID2 | Geen asbest |
