# Asbestinventarisat attest

Oostmalsesteenweg 22, 2310 Rijkevorsel

Attestnummer : 20250408-000092.000

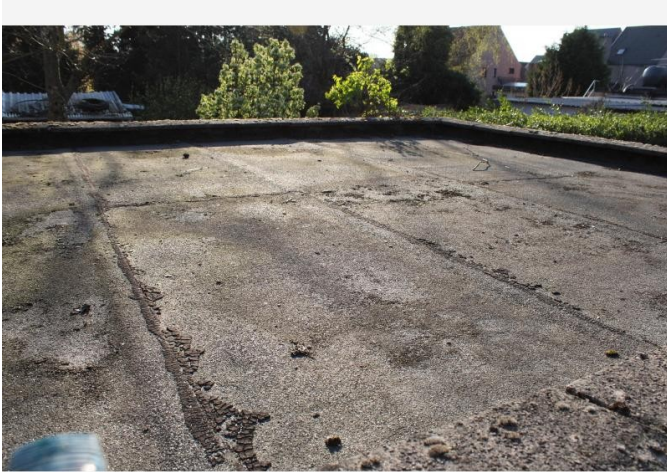
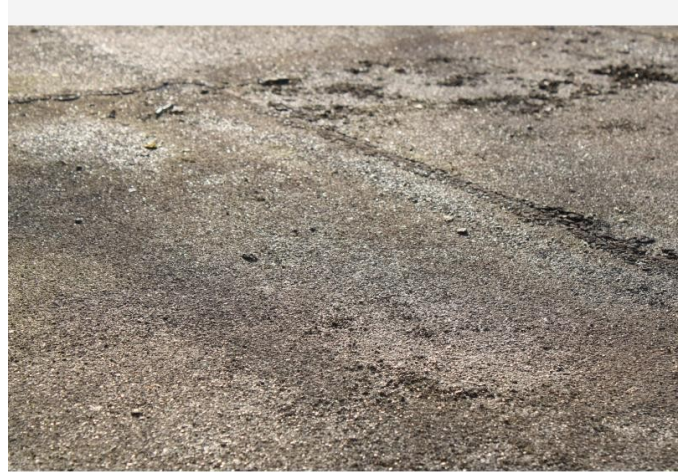
Het asbestmateriaal valt onder de mijlpaal van 2040.

| Eindbeoordeling materiaalrisico | Laag materiaalrisico en/of verlaagde kans op vezelvrijgave |

| Gebondenheid | Categorie 1: hechtgebonden in oorsprong |
| Asbestsoort (vezeltype) | Alleen chrysotiel |
| Asbestconcentratie | Laag (< 50%) |
| Toestand van het materiaal | Licht beschadigd, licht verweerd. Intact calciumsilicaatmateriaal of categorie III 'gebondenheid' |

| Beschrijving | Garage dak roofing |
| Asbestmateriaal | Dak- en gevelbekleding - Roofing |

Zorgvuldig beheren

- Zorg voor een veilig beheer. Vermijd het beschadigen van het asbestmateriaal. Controleer de toestand jaarlijks op wijzigingen.

- Eenvoudige handelingen: mag via doe-het-zelf of door werknemer(s) met opleidingsattest eenvoudige handelingen  
Het materiaal is hechtgebonden, u mag dit zelf via eenvoudige handeling verwijderen.

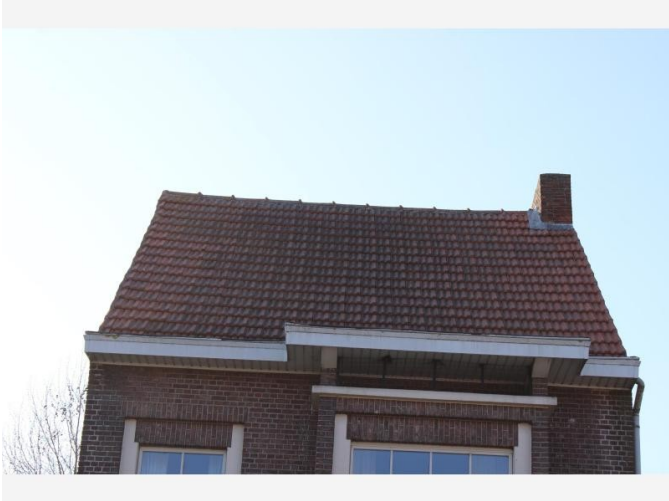
**Reden:** Het te onderzoeken materiaal situeert zich hoger dan 3,50 m te rekenen vanaf een veilige ondergrond

**Uitleg van de asbestdeskundige:** Schouw hoog op dak , geen inkijk mogelijk.

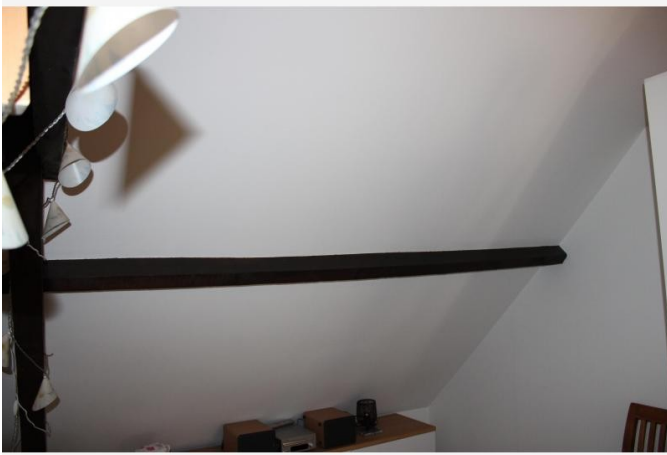
**Reden:** Onderdak heeft geen toegang langs de binnenzijde

**Uitleg van de asbestdeskundige:** De binnenzijde is volledig afgewerkt met gyproc, geen toegang voorzien. Langs buitenzijde ook geen toegang via venster. Meer dan 3,5 meter hoog.

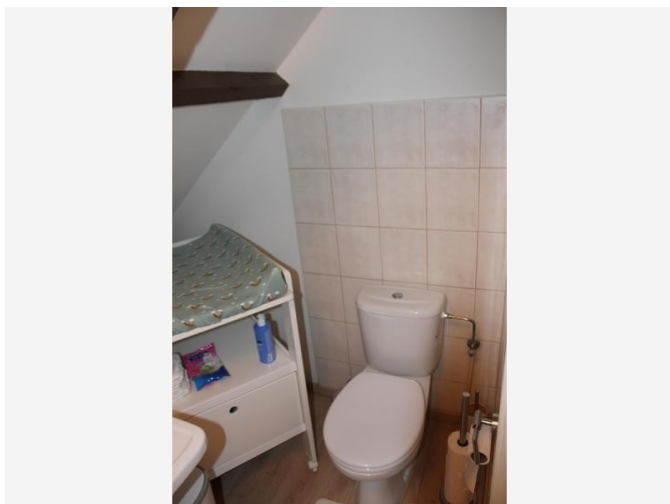
De muren van dit toilet bevatten deels faiencetegels. Deze zijn ook recent maar zonder bewijsdocumenten. Geen staalname mogelijk wegens geen beschadigde tegels. Bij eventuele afbraak of renovatie optionele staalname.

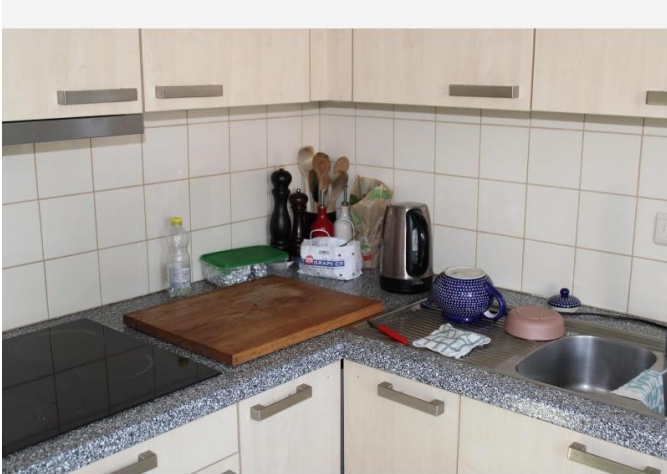
Geen staalname mogelijk wegens geen beschadigde tegels. Bij eventuele afbraak of renovatie optionele staalname. Tegels zijn recent doch geen bewijsdocumenten aanwezig.

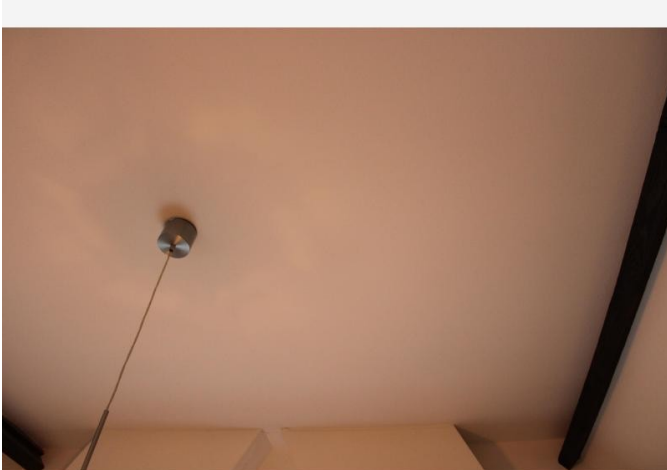
## Fiche 14: 2 de verd. plafonds allen in gyproc - geen naden zichtbaar

De plafonds zijn allen in gyproc, geen zichtbare naden. De gyproc is recent doch geen bewijsdocumenten voorhanden.

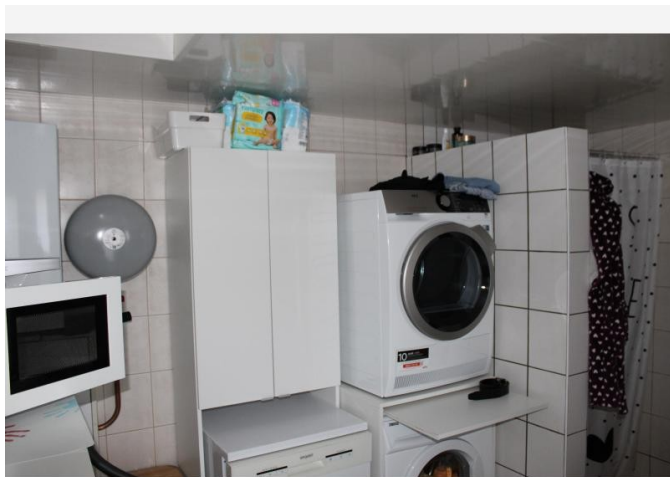
Geen staalname mogelijk wegens geen kapotte tegels. Bij eventuele afbraak of renovatie optionele staalname. Tegels zijn recent, doch geen bewijsdocumenten aanwezig.

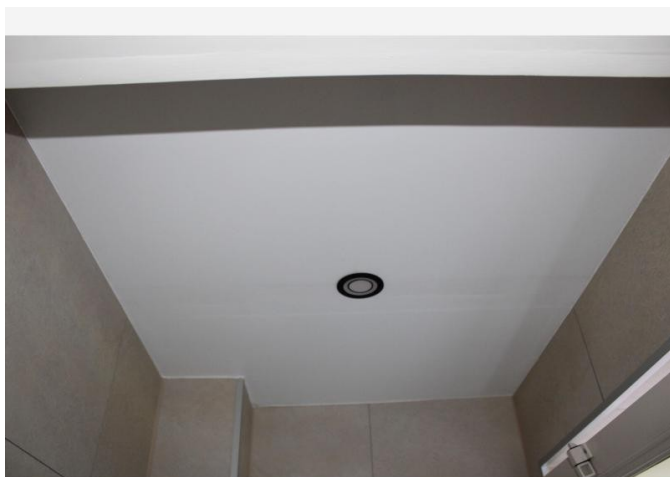
Geen naden zichtbaar, plafond is recent, doch geen bewijsdocumenten aanwezig.

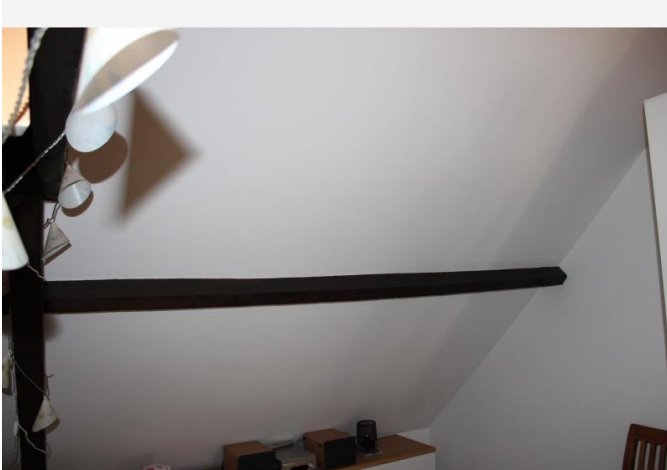
## Fiche 26: Muren 2 de verd. allen in gyproc zonder naden zichtbaar

De muren op de tweede verdieping zijn allen in gyproc. Geen naden zichtbaar. Deze zijn recent, doch geen bewijsdocumenten aanwezig.
