# Asbestinventarisatetest

Herdergensestraat 52, 9340 Lede

**Asbestveilig** (maar mogelijk niet asbestvrij)

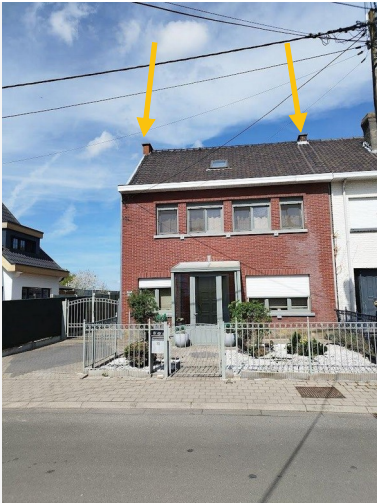
Situeringfoto

### Tijdelijke beperking

**Reden:** Het te onderzoeken materiaal situeert zich hoger dan 3,50 m te rekenen vanaf een veilige ondergrond

**Uitleg van de asbestdeskundige:** Het rookgaskanaal is niet beoordeeld. Aan de binnenzijde is de kachel aangesloten of is de schouw afgesloten en afgewerkt. Aan de buitenzijde is het hoger dan 3,5 meter om de schoorsteen te inspecteren. Het is niet zichtbaar of er een asbestverdacht rookgaskanaal aanwezig is in de schoorsteen. Conform ons inspectieprotocol mogen wij een beperking inroepen voor hoogtes hoger dan 3,5 m. Indien men dit wil laten onderzoeken, dient er een nieuwe afspraak gemaakt te worden en moet er een hoogtewerker voorzien worden, evenals iemand die bevoegd is om deze te bedienen en eventueel een techniker die de al dan niet aanwezige schouwhoed kan afnemen en weer terugplaatsen.

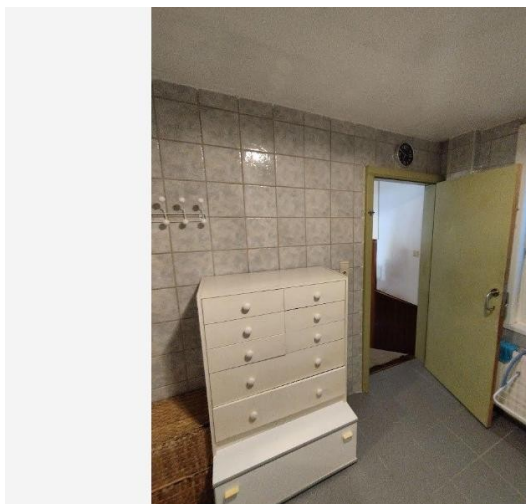
De tegellijm waarmee de faiencetegels bevestigd zijn kan mogelijks asbest bevatten. Bij renovatie of afbraak is het aangewezen om dit vooraf te onderzoeken via labo-analyse.

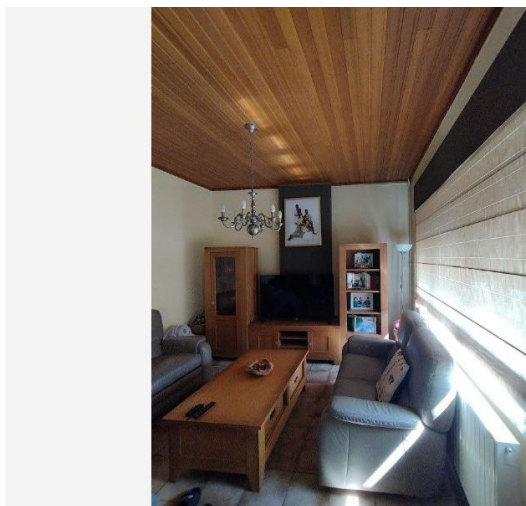
De plafonds zijn gemaakt van niet-asbestverdachte materialen (bijvoorbeeld laminaat, gyproc, ...), deze toepassingen zijn niet asbestverdacht. We hebben echter niet kunnen vaststellen of er mogelijk asbestverdachte of asbesthoudende materialen achter deze toepassingen aanwezig zijn. Bij renovatie of sloop is het aangeraden om een destructief onderzoek te laten uitvoeren van deze toepassingen.

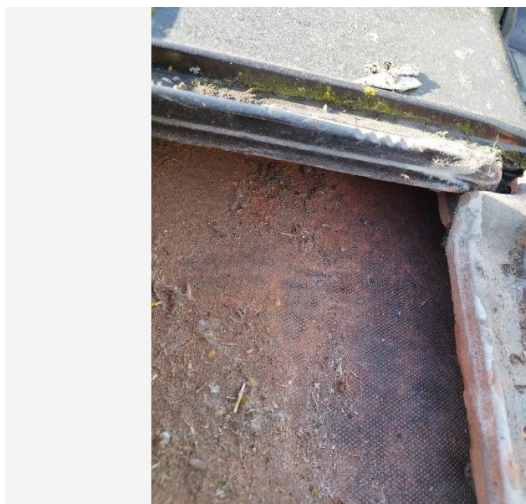
Tijdens het onderzoek en de controle van het onderdak hebben we vastgesteld dat het uit een niet-asbestverdacht doek/zeil bestaat.

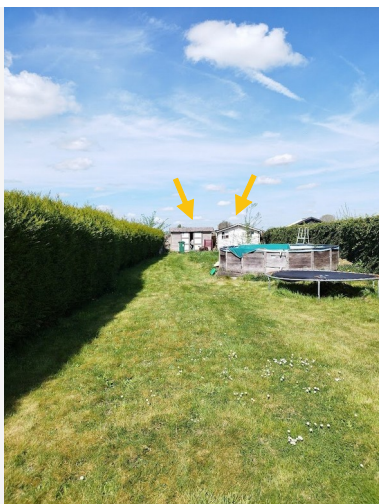
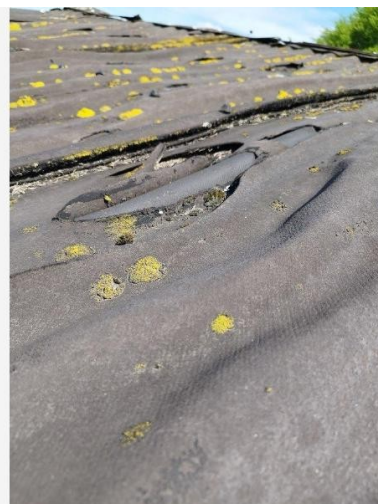
Geen asbest

| Opmerking | In het kader van het niet-destructief onderzoek werd enkel de toplaag van de roofing bemonsterd. Bij renovatie of afbraak is het aangewezen om vooraf ook de onderliggende laag roofing tot op de dakdrager te onderwerpen aan onderzoek op de aanwezigheid van asbest. |

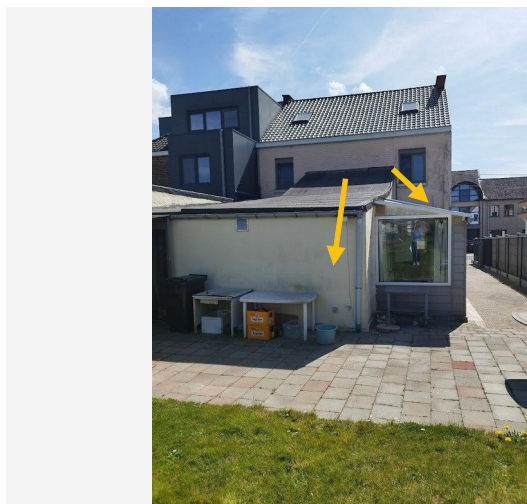
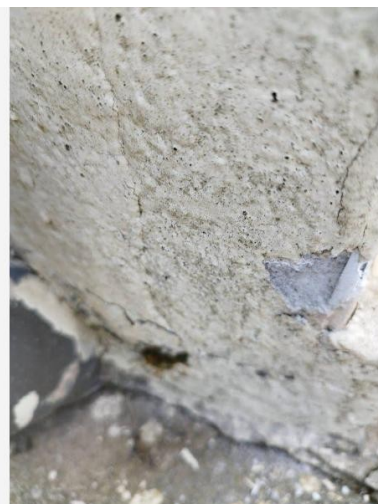
## Fiche 6: Crepi

Geen asbest

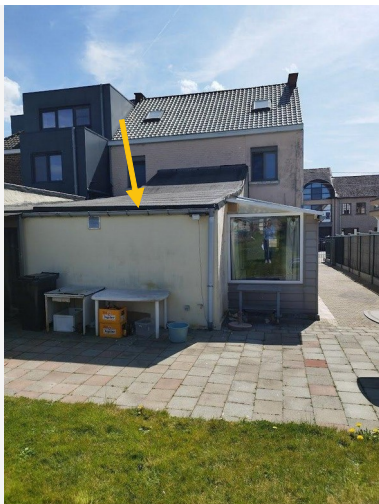
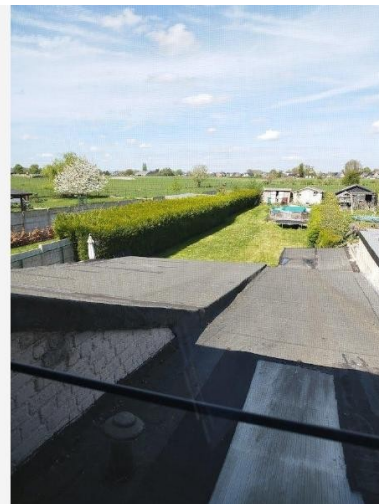
## Fiche 7: Roofing dak achterbouw

Geen asbest

| Opmerking | <p>Deze oppervlakte, volumes en gewichten zijn niet gemeten, maar geschat op basis van een benadering van de aanwezige roofing (de opgegeven hoeveelheden mogen niet gebruikt worden als maatstaf voor heffingen). Om gevolgschade en lekkages te voorkomen en niet destructief te werk te gaan, is alleen de toplaag bemonsterd. We kunnen geen uitspraak doen over de onderliggende lagen. Bij renovatie of sloop dient er een destructief onderzoek uitgevoerd te worden van de roofing.</p> |

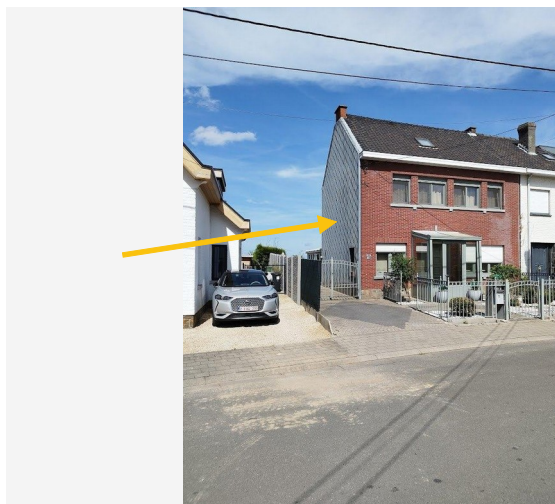
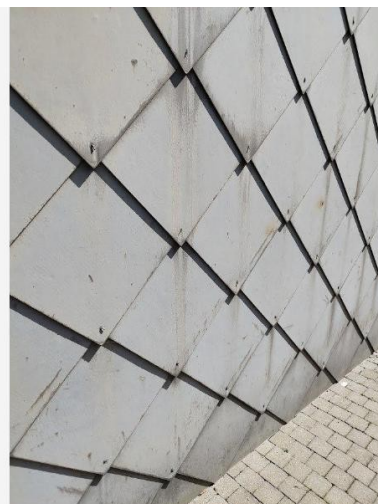
Geen asbest

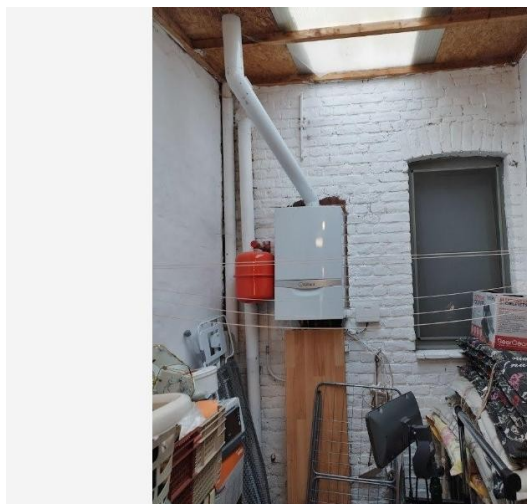
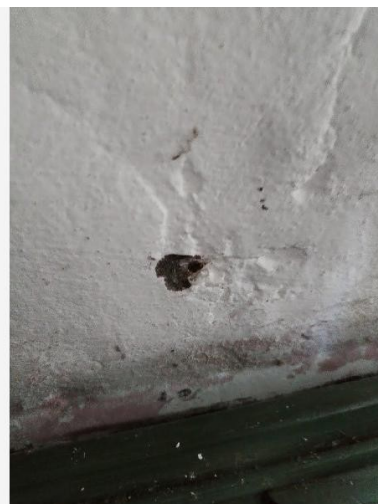
Geen asbest

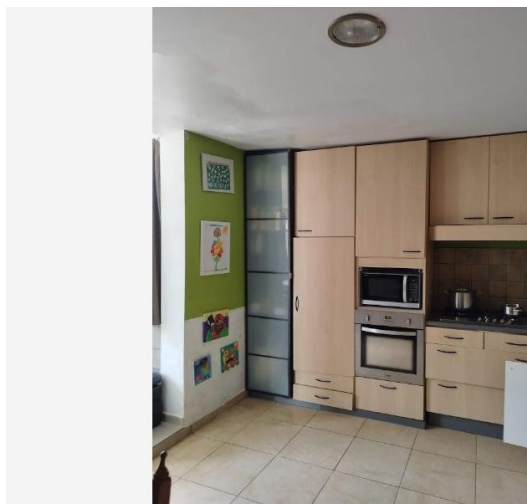
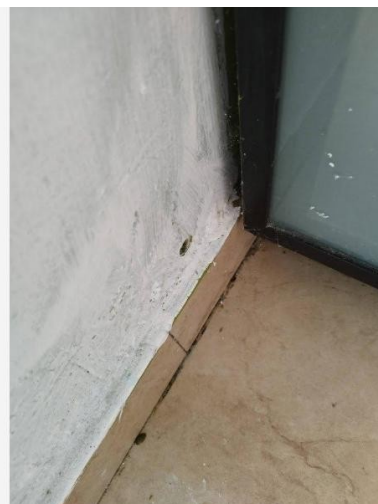
Geen asbest

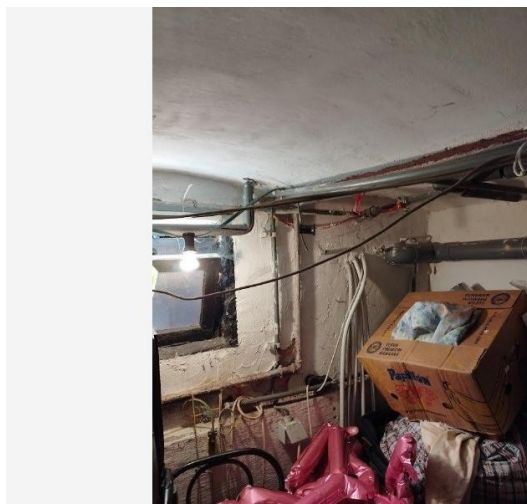
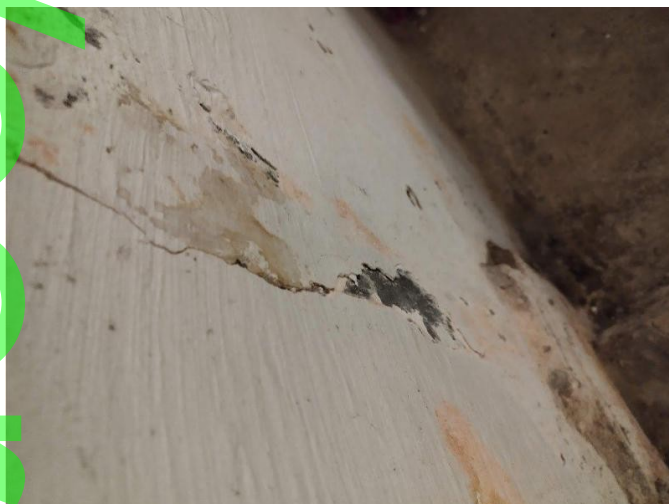
Geen asbest
