# Asbestinventarisatetest

Tieltse Baan 229, 3200 Aarschot

Attestnummer : 20250411-000264.000

**Niet-asbestveilig**

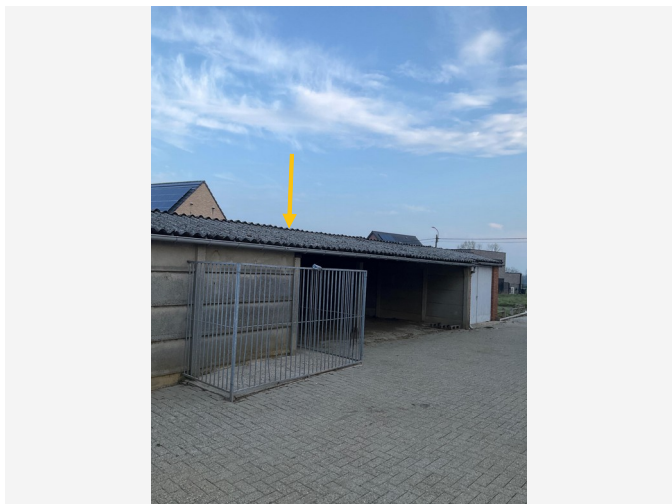
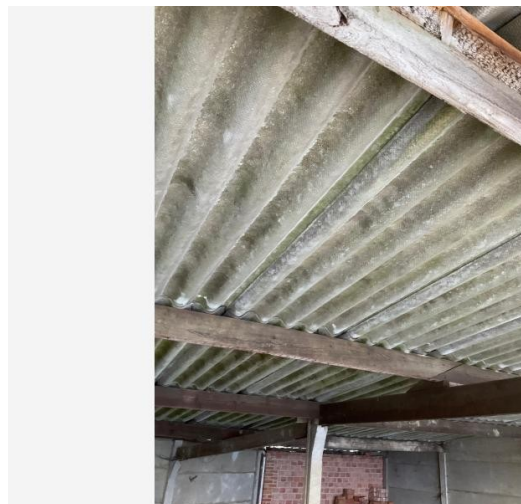
| Eindbeoordeling materiaalarisico | Hoog materiaalarisico en/of hoge kans op vezelvrijgave |

| Asbestsoort (vezeltype) | Crocidoliet aanwezig |
| Toestand van het materiaal | Matig beschadigd, matig verweerd |

| Beschrijving | golfplaten op loods 1 |

**Dringend verwijderen**

- Verwijder dit asbestmateriaal zo snel mogelijk. Volg de toestand goed op.
- Hemelwater dat afspoelt van asbestcement daken of gevels kan asbestdeeltjes bevatten. Gebruik het enkel voor gesloten circuits (bv. spoelen toiletten). Reinig na het vervangen van het dak of de gevel de dakgoten en regenwaterput of -ton om asbesthoudend sediment of slib te verwijderen

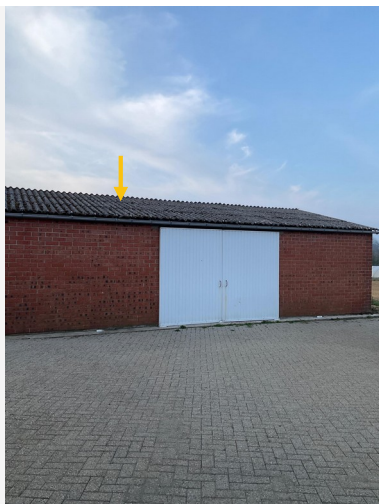
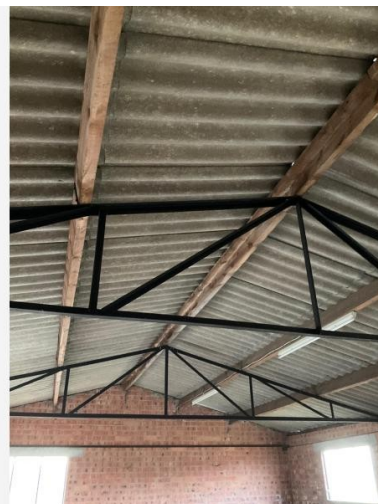
| Eindbeoordeling materiaalarisico | Hoog materiaalarisico en/of hoge kans op vezelvrijgave |

| Asbestsoort (vezeltype) | Crocidoliet aanwezig |
| Toestand van het materiaal | Matig beschadigd, matig verweerd |

| Beschrijving | golfplaten op loods 2 |

**Dringend verwijderen**

- Verwijder dit asbestmateriaal zo snel mogelijk. Volg de toestand goed op.
- Hemelwater dat afspoelt van asbestcement daken of gevels kan asbestdeeltjes bevatten. Gebruik het enkel voor gesloten circuits (bv. spoelen toiletten). Reinig na het vervangen van het dak of de gevel de dakgoten en regenwaterput of -ton om asbesthoudend sediment of slib te verwijderen

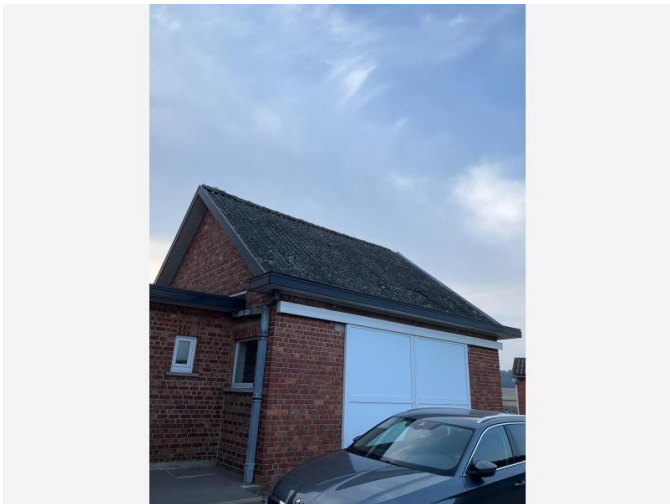
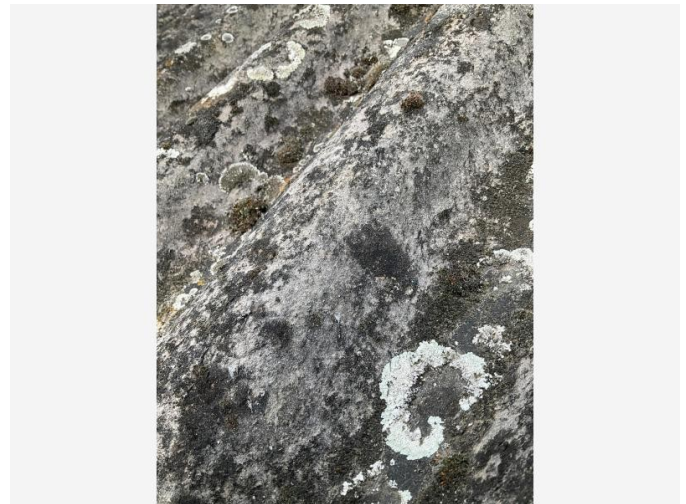
| Eindbeoordeling materiaalarisico | Hoog materiaalarisico en/of hoge kans op vezelvrijgave |

| Asbestsoort (vezeltype) | Crocidoliet aanwezig |
| Toestand van het materiaal | Matig beschadigd, matig verweerd |

| Beschrijving | golfplaten op aanbouw |

**Dringend verwijderen**

- Verwijder dit asbestmateriaal zo snel mogelijk. Volg de toestand goed op.
- Hemelwater dat afspoelt van asbestcement daken of gevels kan asbestdeeltjes bevatten. Gebruik het enkel voor gesloten circuits (bv. spoelen toiletten). Reinig na het vervangen van het dak of de gevel de dakgoten en regenwaterput of -ton om asbesthoudend sediment of slib te verwijderen

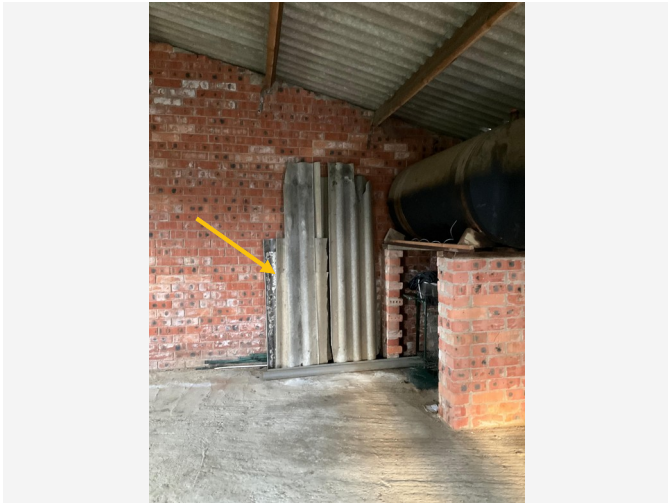
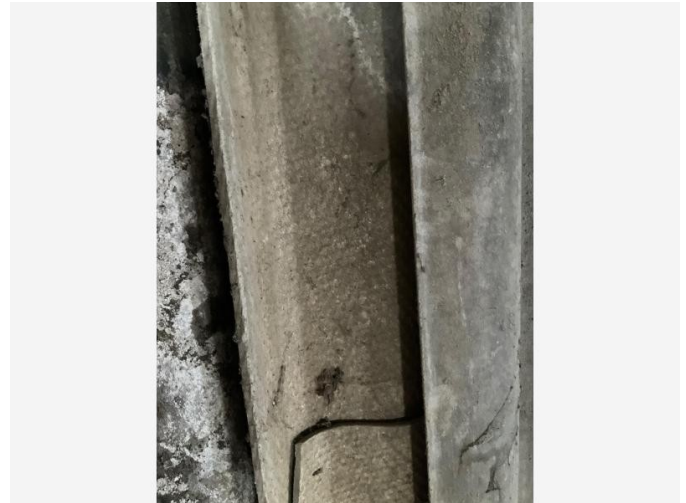
| Beschrijving | Golfplaten afval |
| Opmerking | gedemonteerde golfplaten |

**Dringend verwijderen**

- Verwijder het asbestafval.

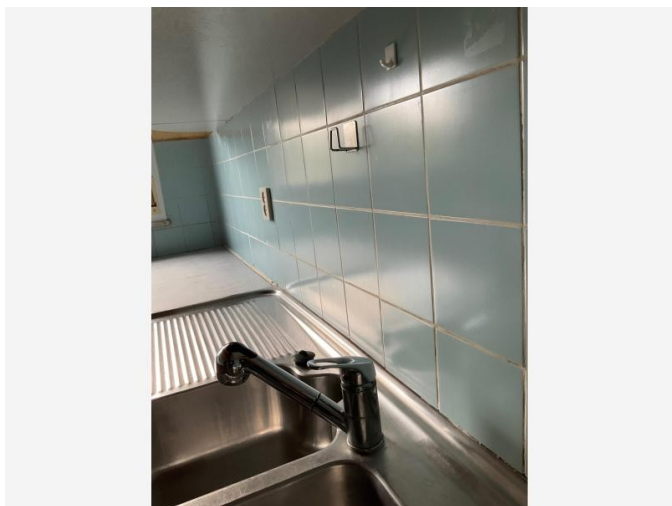
vroeger gebruikte men ook asbest in de tegellijm, voornamelijk bij tegelwerk in vochtige ruimten.  
mogelijks dus asbesthoudende tegellijm achter de tegels in keuken en badkamer.  
staalname niet-destructief niet mogelijk.
