Asbestinventarisatetest

Bruiloftstraat 27, 9050 Gent

Attestnummer : 20250410-000527.000

Uitgegeven op : 10.04.2025

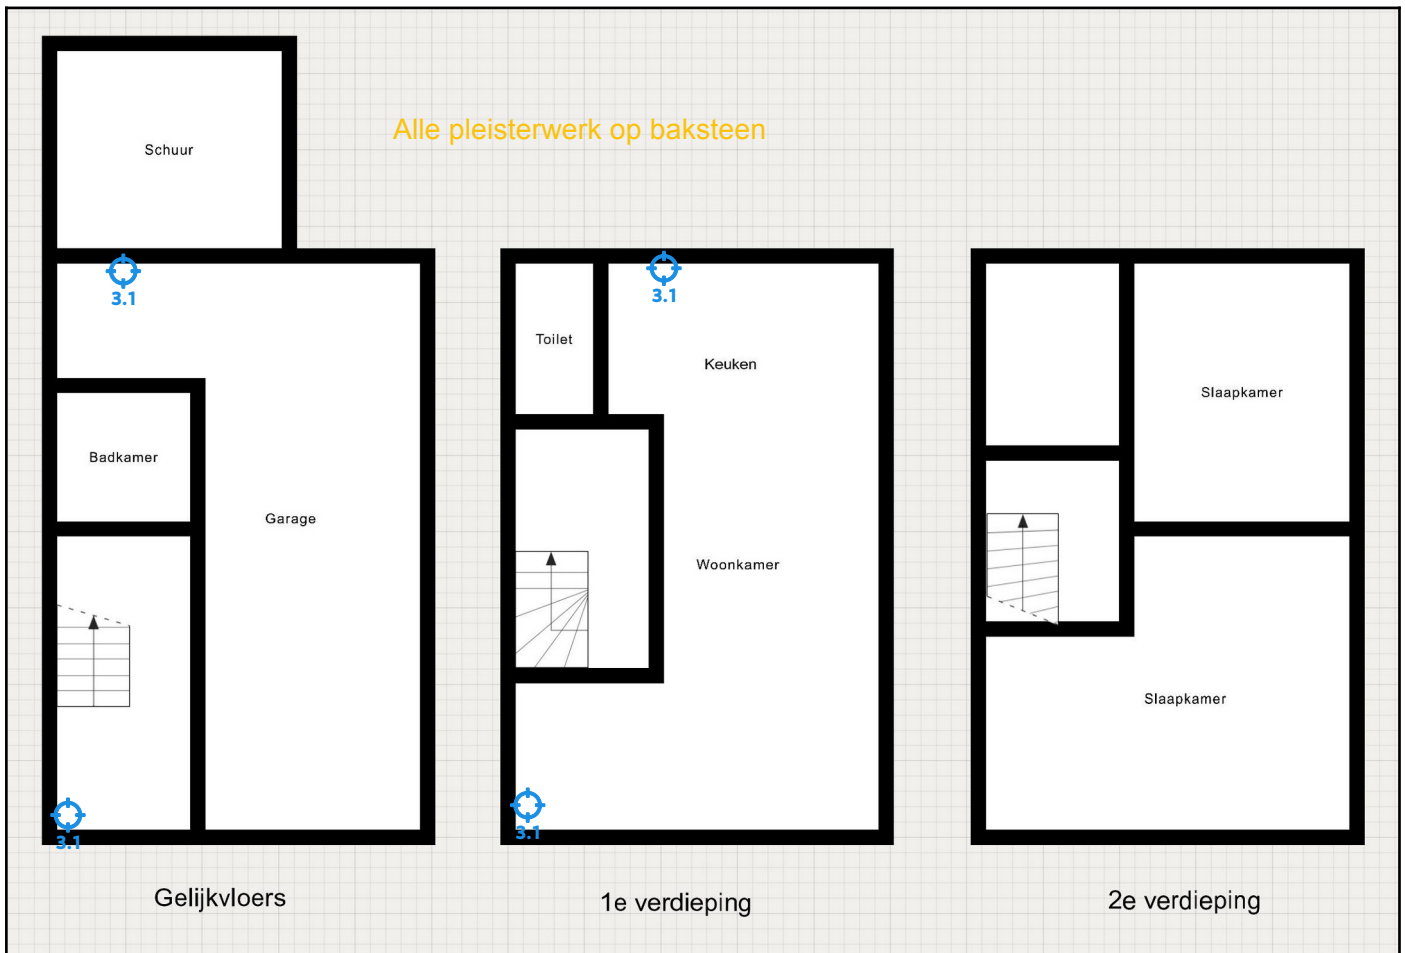
Plan 1.1: Schema

Beschrijving	Type	Actie
3. 101. Wanden: pleisterwerk	Geen asbest	-
3.1 Code: 101	Mengmonster	-

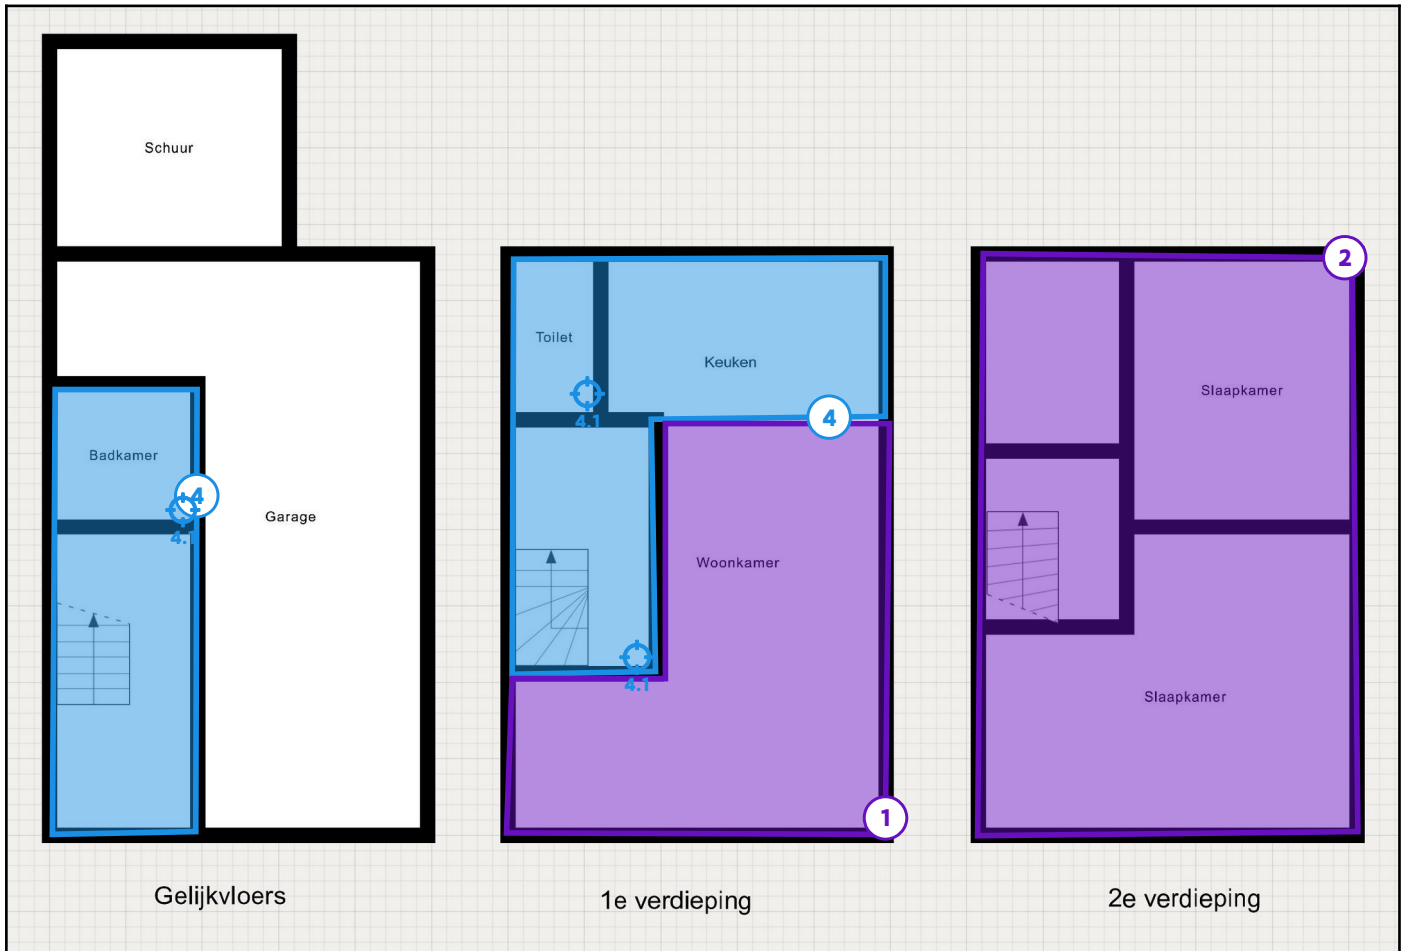
Plan 1.2: Schema

Beschrijving	Type	Actie
1. 1004. Plafonds: Lambrisering / beplatingen	Advies	-
2. 1005. Plafonds: gipskarton beplating	Advies	-
4. 201. Plafonds: pleisterwerk.	Geen asbest	-
4.1 Code: 201	Mengmonster	-

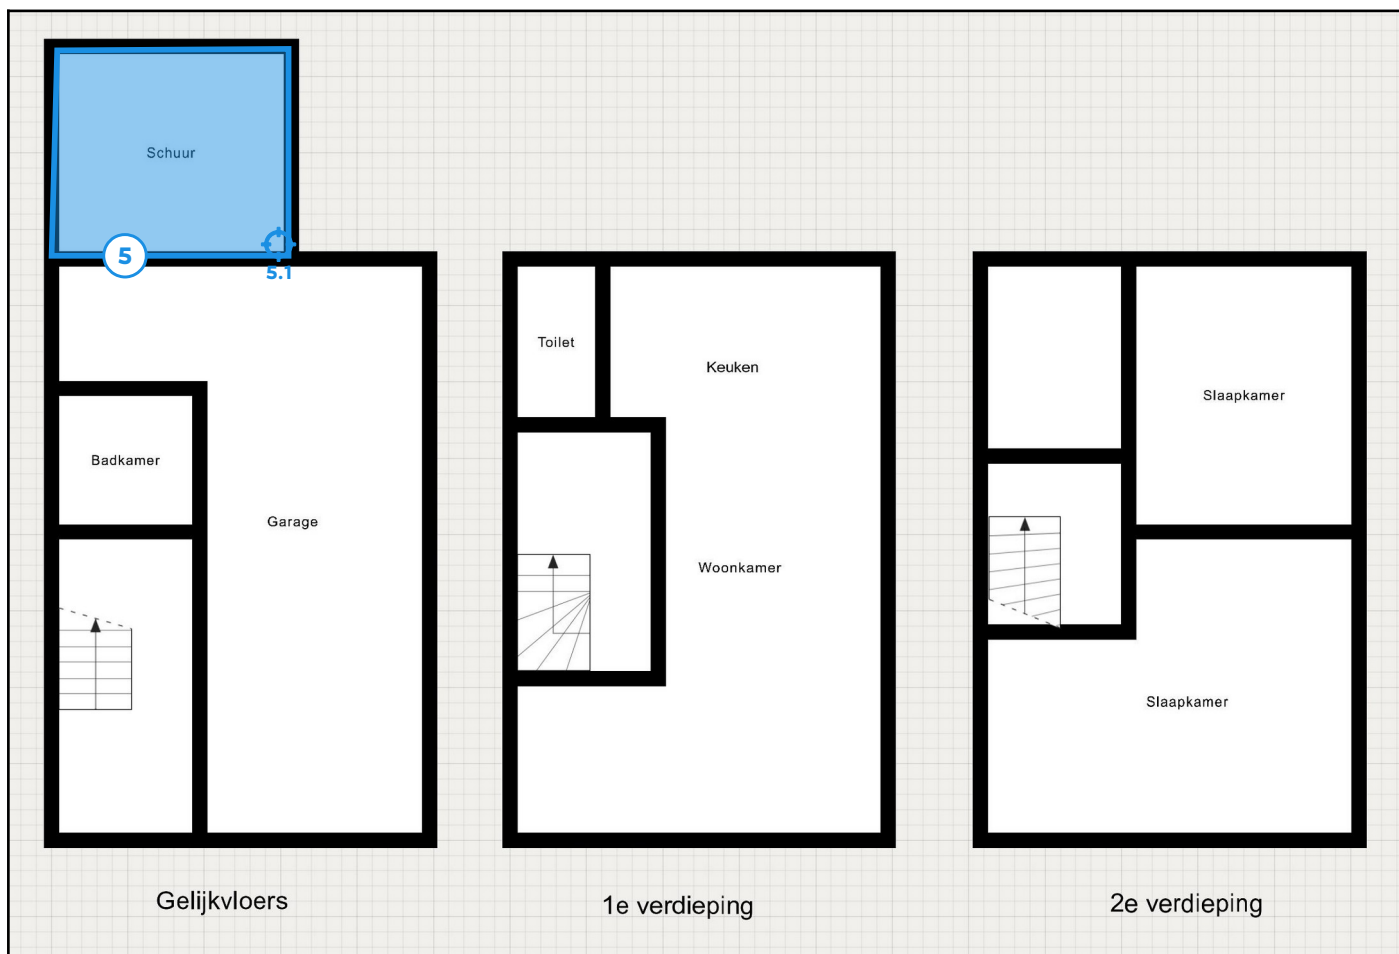
Plan 1.3: Schema

Beschrijving	Type	Actie
5. 904. Dak: roofing	Geen asbest	-
5.1 Code: 904	Puntmonster	-

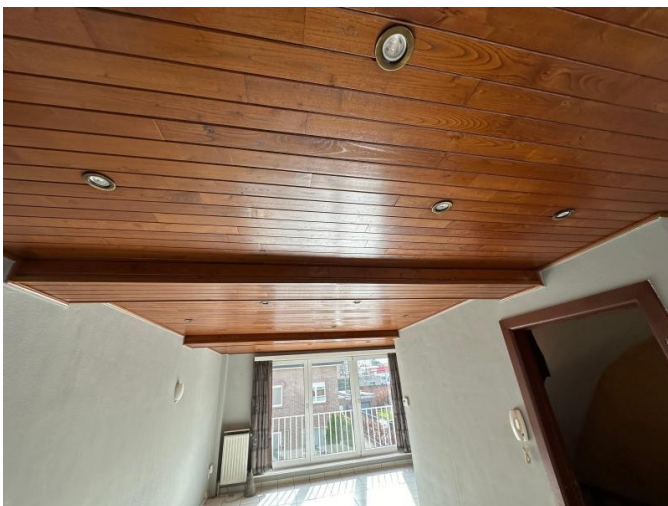
Vrije foto

Verschillende plafonds bestaan uit beplating en/of lambriseringen. Binnen het kader van een niet-destructief onderzoek konden de achterliggende lagen niet worden geanalyseerd. Enkel door deze te verwijderen of door een destructief onderzoek kunnen de achterliggende lagen geanalyseerd worden. Bij vernieuwing van deze binnenschil wordt aanbevolen om nieuw monsternamen te laten nemen.

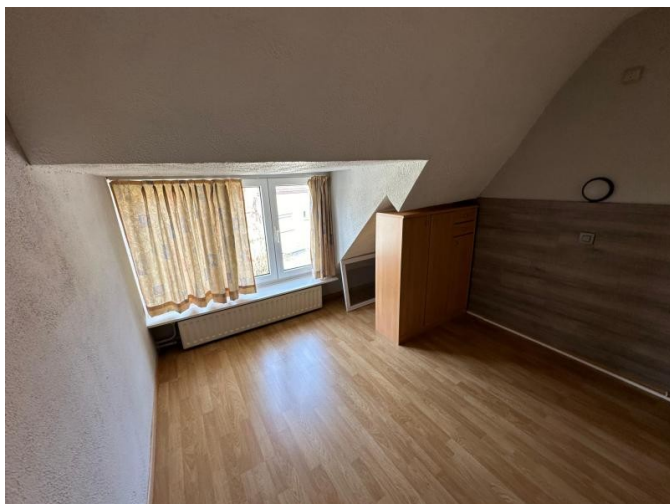
Vrije foto

Verschillende plafonds bestaan uit gipskartonbeplating. Binnen het kader van een niet-destructief onderzoek konden de achterliggende lagen niet worden geanalyseerd. Enkel door deze te verwijderen of door een destructief onderzoek kunnen de achterliggende lagen geanalyseerd worden. Bij vernieuwing van deze binnenschil wordt aanbevolen om nieuw monsternamen te laten nemen.

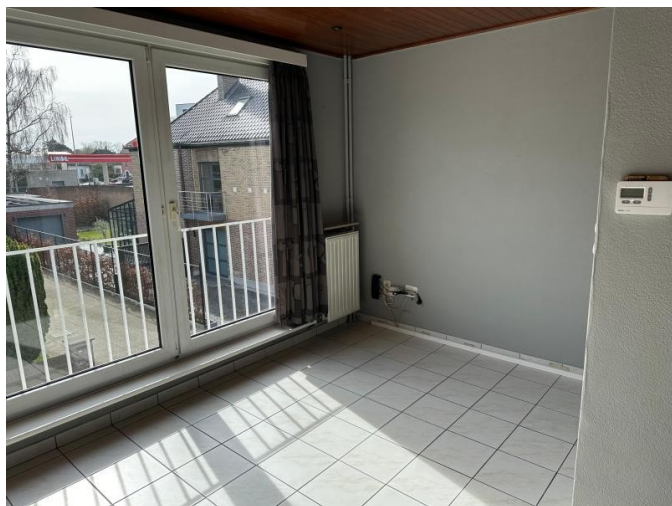
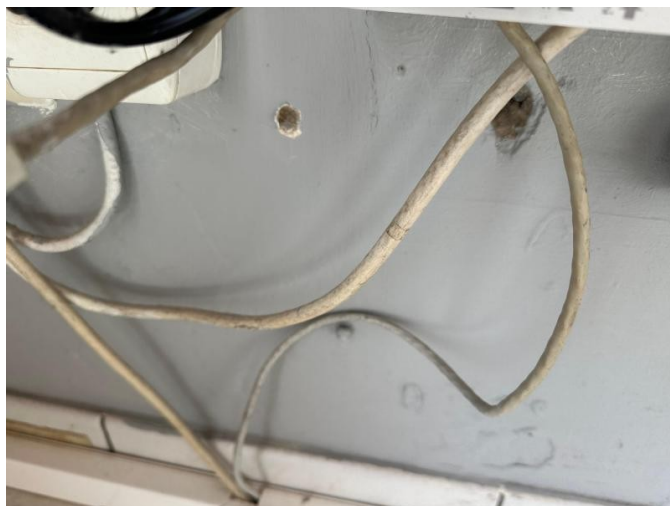
Fiche 3: 101. Wanden: pleisterwerk

Geen asbest

#	Type	Referentie	Resultaat
3.1	Mengmonster	101	Geen asbest

Beschrijving	101. Wanden: pleisterwerk
Omgeving	Binnen
Primaire drager	Binnenwand
Bindmiddel van materiaal	Gips - kalk
Gebondenheid op basis van bindmiddel	Niet-hechtgebonden
Hoeveelheid (oppervlakte - dikte - aantal)	• 214,00 m ² - 1,00 cm - 1 stuk
Totaal volume	2,14 m ³
Identificatiemethode	Vaststelling met monsternamen
Destructieve handeling voor identificatie	Nee
Opmerking	<p>De opgegeven oppervlaktes zijn indicatief.</p> <p>De vaststelling dat de wanden asbestveilig zijn, is gebaseerd op een beperkt aantal monsterstalen welke door een erkend labo werden geanalyseerd. Daardoor geeft dit vooral een indicatie van de algemene asbestveilige toestand. De stalen werden afgenomen in de volgende ruimtes: droge ruimte, natte ruimte, traphal en stooklokaal, behalve bij gebrek aan origineel nat aangebracht pleisterwerk. Bij sloop of grondige werken en bij het (plaatselijk) verwijderen van het pleisterwerk wordt aangeraden steeds bijkomende stalen te nemen van elke muur.</p>

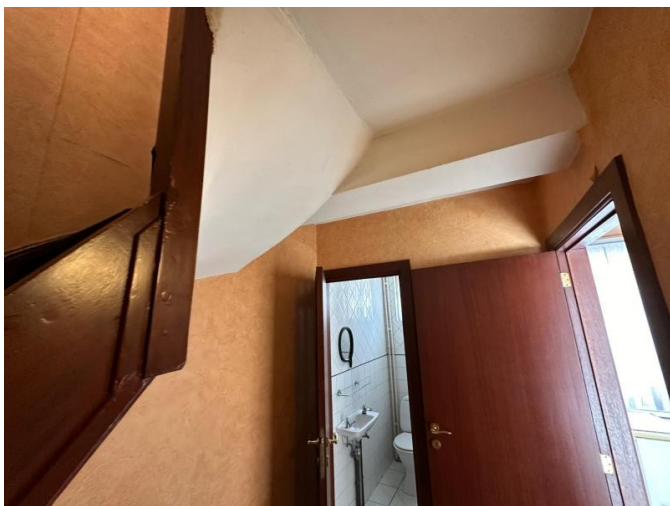
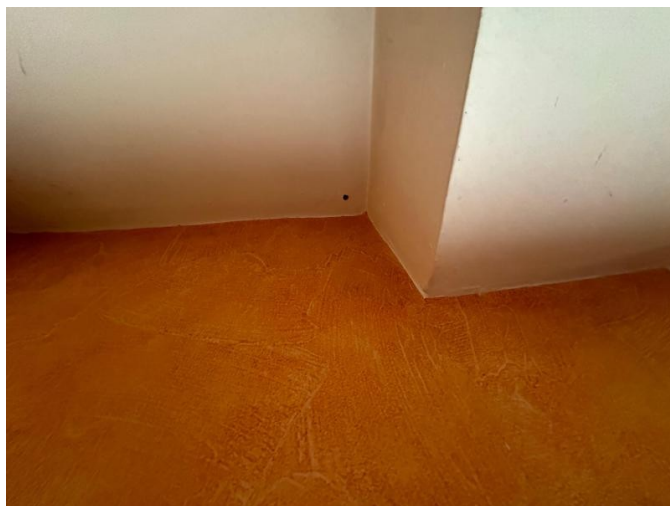
Geen asbest

#	Type	Referentie	Resultaat
4.1	Mengmonster	201	Geen asbest

Beschrijving	201. Plafonds: pleisterwerk.
Omgeving	Binnen
Primaire drager	Plafond
Bindmiddel van materiaal	Gips - kalk
Gebondenheid op basis van bindmiddel	Niet-hechtgebonden
Hoeveelheid (oppervlakte - dikte - aantal)	• 60,00 m ² - 1,00 cm - 1 stuk
Totaal volume	0,60 m ³
Identificatiemethode	Vaststelling met monstername
Destructieve handeling voor identificatie	Nee
Opmerking	<p>De opgegeven oppervlaktes zijn indicatief.</p> <p>De vaststelling dat de plafonds asbestveilig zijn, is gebaseerd op een beperkt aantal monsterstalen welke door een erkend labo werden geanalyseerd. Daardoor geeft dit vooral een indicatie van de algemene asbestveilige toestand. De stalen werden afgenomen in de volgende ruimtes: droge ruimte, natte ruimte, traphal en stooklokaal, behalve bij gebrek aan origineel nat aangebracht pleisterwerk. Bij sloop of grondige werken en bij het (plaatselijk) verwijderen van het pleisterwerk wordt aangeraden steeds bijkomende stalen te nemen van elk plafond.</p>

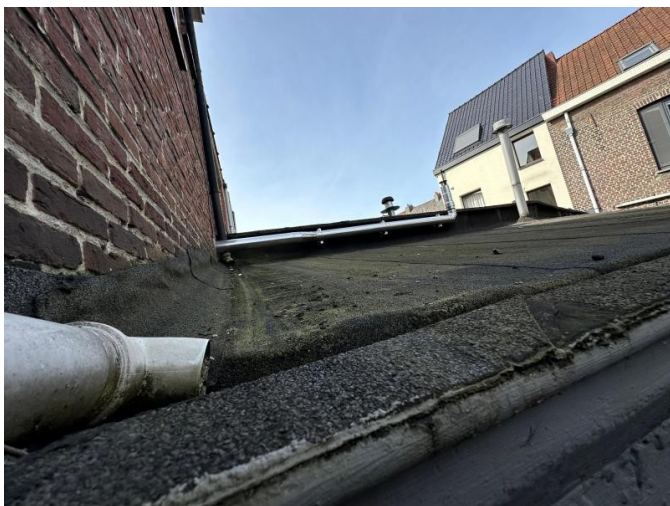
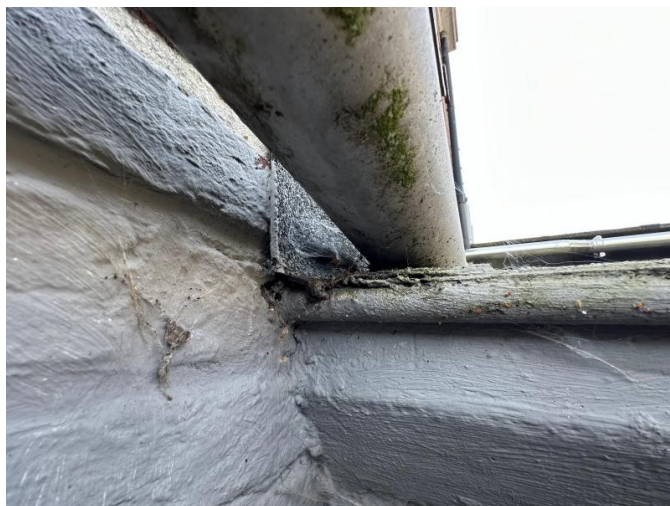
Fiche 5: 904. Dak: roofing

Geen asbest

#	Type	Referentie	Resultaat
5.1	Puntmonster	904	Geen asbest

Beschrijving	904. Dak: roofing
Omgeving	Buiten
Primaire drager	Plat dak
Bindmiddel van materiaal	Bitumen (roofing, teer, asfalt)
Gebondenheid op basis van bindmiddel	Hecht
Hoeveelheid (oppervlakte - aantal)	• 25,00 m ² - 1 stuk
Totale oppervlakte	25,00 m ²
Identificatiemethode	Vaststelling met monstername
Destructieve handeling voor identificatie	Nee
Opmerking	In geval van negatief staal: de vaststelling dat deze toepassing asbestveilig is, is gebaseerd op een plaatselijk monsterstaal, welke door een erkend labo werd geanalyseerd. Dit geeft enkel een indicatie van de asbestveilige toestand van de bovenste laag. Bij sloop of grondige (renovatie) werken en bij het (plaatselijk) verwijderen van de dakbedekking dienen steeds bijkomende stalen te worden genomen van elke onderliggende laag die niet tijdens de monstername konden worden geanalyseerd vanwege het niet-destructief karakter van het onderzoek.
