# Asbestinventarisatetest

Brusselsesteenweg 324, 1785 Merchtem

Attestnummer : 20250301-000030.001

**Niet-asbestveilig**

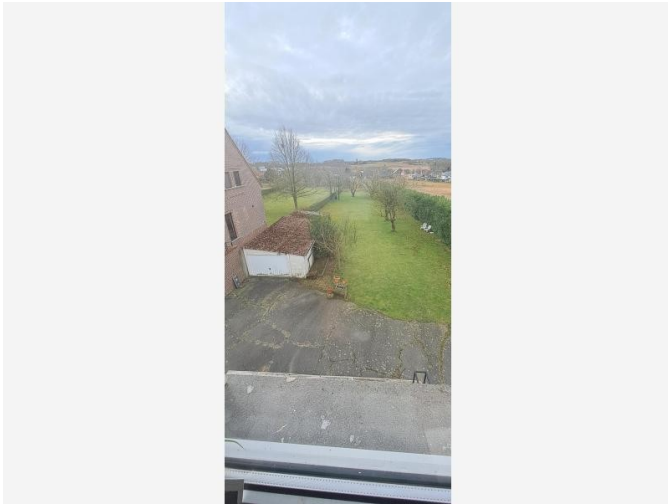
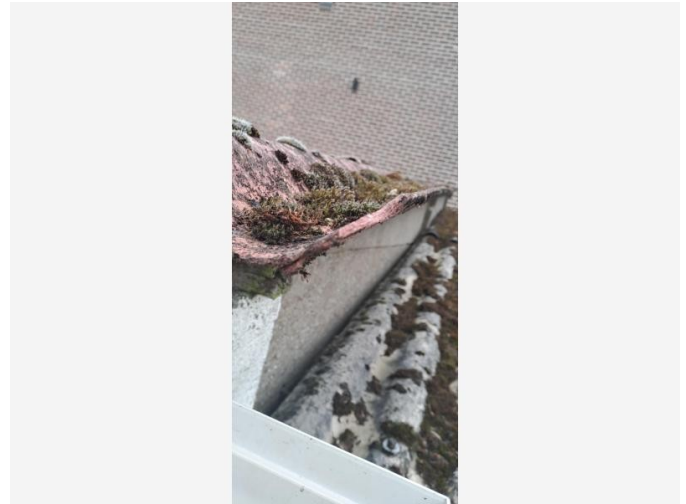
Eindbeoordeling materiaalrisico	Hoog materiaalrisico en/of hoge kans op vezelvrijgave
---------------------------------	---

Gebondenheid	Categorie 1: hechtgebonden in oorsprong
Asbestsoort (vezeltype)	Crocidoliet aanwezig
Asbestconcentratie	Laag (< 50%)
Afschermingsgraad van het gehele materiaal	Geheel of deels (ook) vrij aan de binnenlucht
Toestand van het materiaal	Matig beschadigd, matig verweerd

#	Type	Referentie	Resultaat
1.1	Puntmonster	250224-BRUS324-GOLFPLR	Crocidoliet, Chrysotiel

Beschrijving	Rode golfplaten vrijstaande garage
Omgeving	Grenst aan binnen- en buitenlucht
Primaire drager	Schuin dak
Asbestmateriaal	Dak- en gevelbekleding - Golfplaat
Bindmiddel van asbestmateriaal	Cement
Gebondenheid op basis van bindmiddel	Hecht
Hoeveelheid (oppervlakte - aantal)	<ul style="list-style-type: none"><li>• 40,00 m<sup>2</sup> - 1 stuk</li></ul>
Totale oppervlakte	40,00 m <sup>2</sup>
Eenvoudig bereikbaar	Ja
Bevestigingswijze	<ul style="list-style-type: none"><li>• Genageld, geniet</li></ul>
Identificatiemethode	Vaststelling met monstername
Destructieve handeling voor identificatie	Nee
Opmerking	Oppervlakte is bij benadering

**Dringend verwijderen**

- Verwijder dit asbestmateriaal zo snel mogelijk. Volg de toestand goed op.
- Hemelwater dat afspoelt van asbestcement daken of gevels kan asbestdeeltjes bevatten. Gebruik het enkel voor gesloten circuits (bv. spoelen toiletten). Reinig na het vervangen van het dak of de gevel de dakgoten en regenwaterput of -ton om asbesthoudend sediment of slib te verwijderen

- Eenvoudige handelingen: enkel door erkend asbestverwijderaar  
Zie link voor meer info over wie dit type asbest mag verwijderen: <https://ovam.vlaanderen.be/wie-mag-wat-verwijderen>

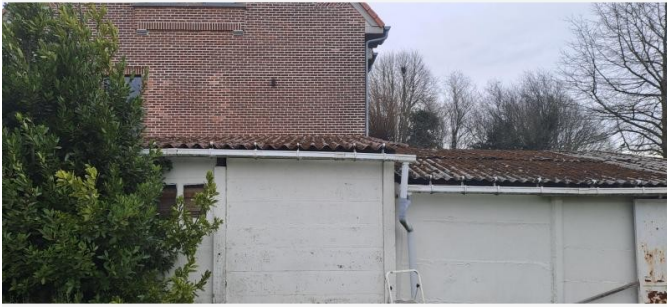
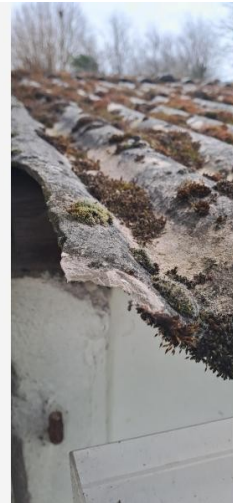
## Fiche 2: Mos op golfplaten

Beschrijving	Mos op golfplaten
Type afvalstof	Betreft resten (contaminatie) van verwerking of beschadiging
Type resten (contaminatie)	<ul style="list-style-type: none"><li>• Stukken, fragmenten (los, opliggend)</li></ul>
Besmette materialen	<ul style="list-style-type: none"><li>• Sediment (dakgoot, afvoerbuï, regenwaterput, ...)</li></ul>
Bron van de resten	Mos
Omgeving	Buiten
Primaire drager	Infrastructuur hemelwater (opvang en afvoer)
Gebondenheid resten	Niet hecht
Hoeveelheid (gewicht - aantal)	<ul style="list-style-type: none"><li>• 30,00 kg - 1 stuk</li></ul>
Totaal gewicht	30,00 kg
Eenvoudig bereikbaar	Ja
Identificatiemethode	Vaststelling zonder monstername

**Dringend verwijderen**

- Verwijder het asbestafval.

- Eenvoudige handelingen: enkel door erkend asbestverwijderaar  
Zie link voor meer info over wie dit type asbest mag verwijderen: <https://ovam.vlaanderen.be/wie-mag-wat-verwijderen>

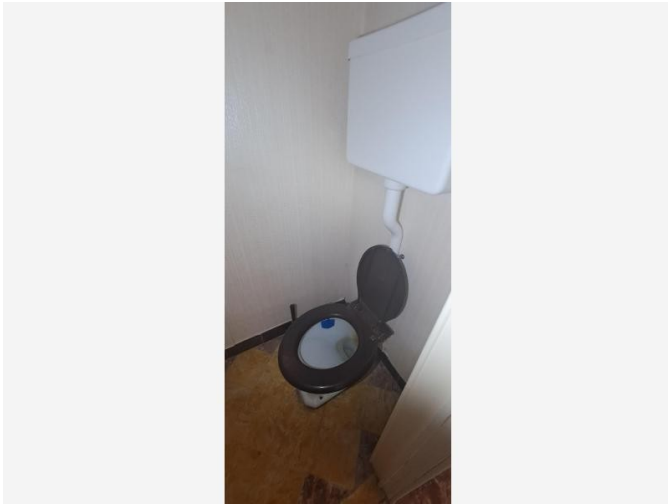
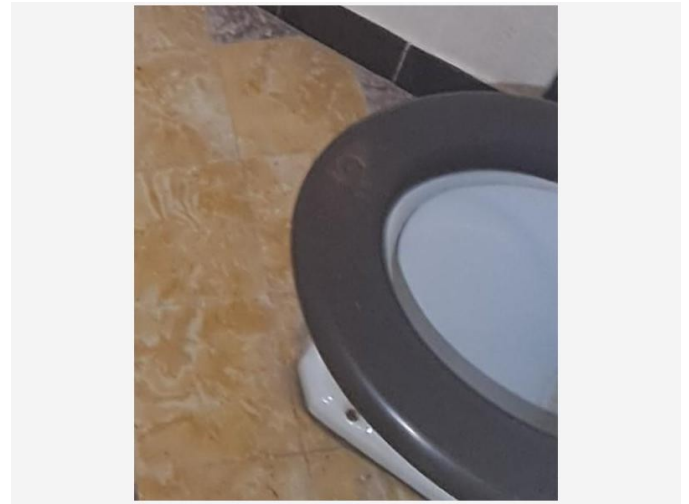
Eindbeoordeling materiaalrisico	Verhoogd materiaalrisico en/of verhoogde kans op vezelvrijgave
---------------------------------	--

Gebondenheid	Categorie 1: hechtgebonden in oorsprong
Asbestsoort (vezeltype)	Crocidoliet aanwezig
Asbestconcentratie	Laag (< 50%)
Afschermingsgraad van het gehele materiaal	Geheel of deels (ook) vrij aan de binnenlucht
Toestand van het materiaal	Licht beschadigd, licht verweerd. Intact calciumsilicaatmateriaal of categorie III 'gebondenheid'

Beschrijving	Bakelieten WC-bril
Omgeving	Binnen
Primaire drager	Sanitaire infrastructuur en uitrusting (toe- en afvoer)
Asbestmateriaal	Plaat, paneel, tablet - Type Bakeliet
Bindmiddel van asbestmateriaal	Kunststof of -hars
Gebondenheid op basis van bindmiddel	Hecht
Hoeveelheid (oppervlakte - dikte - aantal)	• 0,50 m <sup>2</sup> - 2,00 cm - 1 stuk
Totaal volume	0,01 m <sup>3</sup>
Eenvoudig bereikbaar	Ja
Bevestigingswijze	• Geschroefd
Identificatiemethode	Vaststelling zonder monstername
Destructieve handeling voor identificatie	Nee

Verwijderen

- Verwijder dit asbestmateriaal zo snel mogelijk. Volg de toestand goed op.

- Eenvoudige handelingen: mag via doe-het-zelf of door werknemer(s) met opleidingsattest eenvoudige handelingen  
Zie link voor meer info over hoe asbest te verwijderen: <https://ovam.vlaanderen.be/wie-mag-wat-verwijderen>

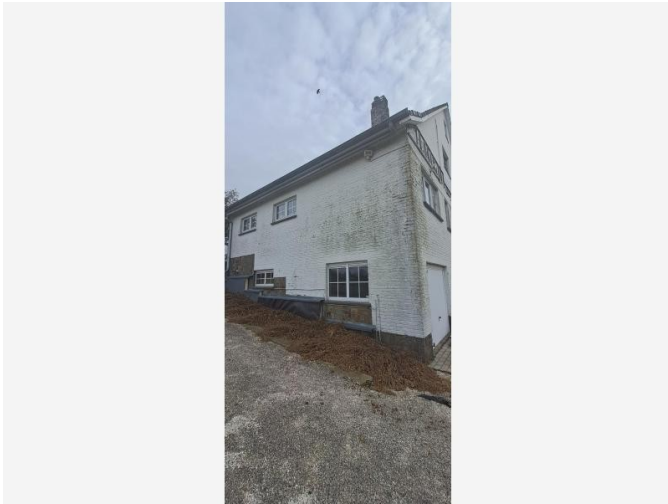
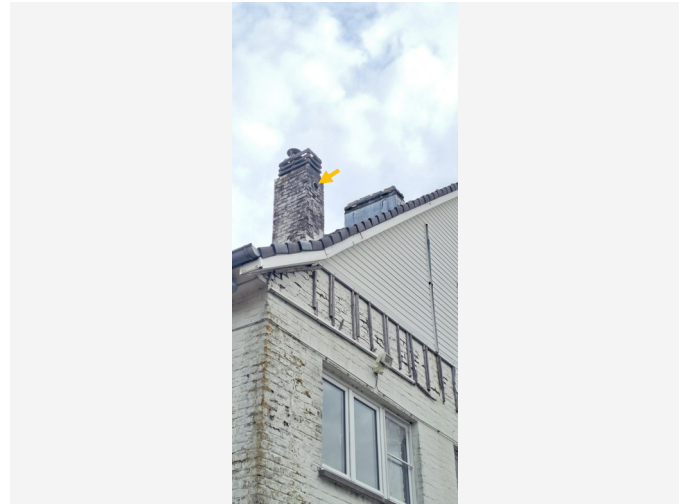
Eindbeoordeling materiaalrisico	Laag materiaalrisico en/of verlaagde kans op vezelvrijgave
---------------------------------	--

Gebondenheid	Categorie 1: hechtgebonden in oorsprong
Asbestsoort (vezeltype)	Crocidoliet aanwezig
Asbestconcentratie	Laag (< 50%)
Afschermingsgraad van het gehele materiaal	Geheel of deels vrij aan de buitenlucht
Toestand van het materiaal	Licht beschadigd, licht verweerd. Intact calciumsilicaatmateriaal of categorie III 'gebondenheid'

Beschrijving	Rookgaskanaal schouw
Omgeving	Buiten
Primaire drager	HVAC infrastructuur en uitrusting
Asbestmateriaal	Rookgaskanaal
Bindmiddel van asbestmateriaal	Cement
Gebondenheid op basis van bindmiddel	Hecht
Hoeveelheid (lengte - omtrek - dikte - aantal)	<ul style="list-style-type: none"><li>• 1,00 m - 12,00 cm - 1,50 cm - 1 stuk</li></ul>
Totaal volume	0,002 m <sup>3</sup>
Eenvoudig bereikbaar	Ja
Bevestigingswijze	<ul style="list-style-type: none"><li>• Verlijmd, ingegoten, versmeerd</li></ul>
Identificatiemethode	Vaststelling zonder monsternamen
Destructieve handeling voor identificatie	Nee
Opmerking	Het is onduidelijk of deze in de volledige schouw loopt of enkel bovenaan

Verwijderen

- Zorg voor een veilig beheer. Vermijd het beschadigen van het asbestmateriaal. Controleer de toestand jaarlijks op wijzigingen.

- Eenvoudige handelingen: mag via doe-het-zelf of door werknemer(s) met opleidingsattest eenvoudige handelingen  
Indien schouw in zijn geheel kan verwijderd worden

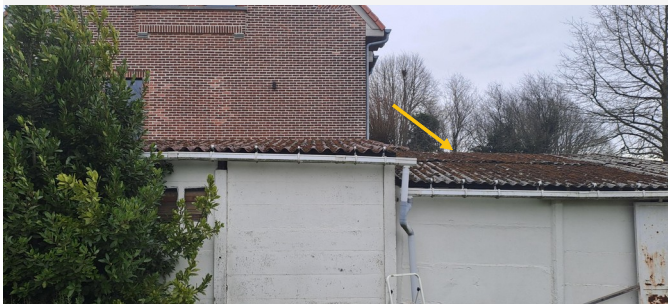
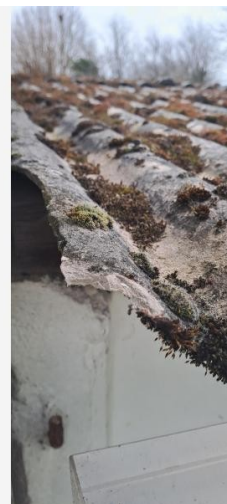
Eindbeoordeling materiaalrisico	Verhoogd materiaalrisico en/of verhoogde kans op vezelvrijgave
---------------------------------	--

Gebondenheid	Categorie 1: hechtgebonden in oorsprong
Asbestsoort (vezeltype)	Alleen chrysotiel
Asbestconcentratie	Laag (< 50%)
Afschermingsgraad van het gehele materiaal	Geheel of deels (ook) vrij aan de binnenlucht
Toestand van het materiaal	Matig beschadigd, matig verweerd

#	Type	Referentie	Resultaat
5.1	Puntmonster	250224-BRUS324-GOLFPLGR	Chrysotiel

Beschrijving	Grijze golfplaten
Omgeving	Grenst aan binnen- en buitenlucht
Primaire drager	Schuin dak
Asbestmateriaal	Dak- en gevelbekleding - Golfplaat
Bindmiddel van asbestmateriaal	Cement
Gebondenheid op basis van bindmiddel	Hecht
Hoeveelheid (oppervlakte - aantal)	<ul style="list-style-type: none"><li>• 20,00 m<sup>2</sup> - 1 stuk</li></ul>
Totale oppervlakte	20,00 m <sup>2</sup>
Eenvoudig bereikbaar	Ja
Bevestigingswijze	<ul style="list-style-type: none"><li>• Genageld, geniet</li></ul>
Identificatiemethode	Vaststelling met monstername
Destructieve handeling voor identificatie	Nee
Opmerking	Oppervlakte is bij benadering

**Verwijderen**

- Verwijder dit asbestmateriaal zo snel mogelijk. Volg de toestand goed op.
- Hemelwater dat afspoelt van asbestcement daken of gevels kan asbestdeeltjes bevatten. Gebruik het enkel voor gesloten circuits (bv. spoelen toiletten). Reinig na het vervangen van het dak of de gevel de dakgoten en regenwaterput of -ton om asbesthoudend sediment of slib te verwijderen

- Eenvoudige handelingen: enkel door erkend asbestverwijderaar  
Zie link voor meer info over wie dit type asbest mag verwijderen: <https://ovam.vlaanderen.be/wie-mag-wat-verwijderen>

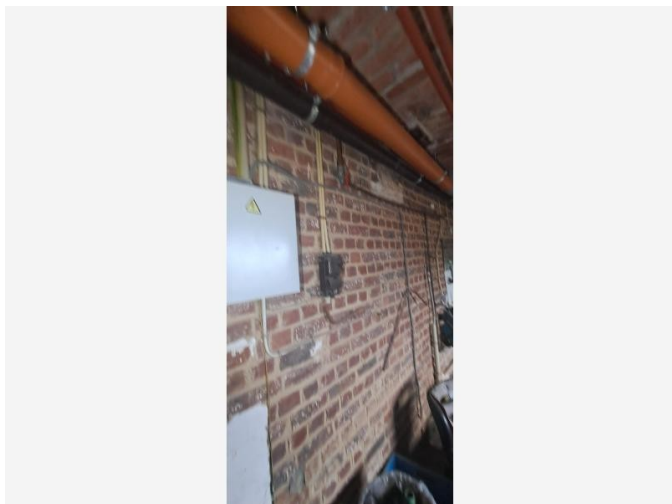
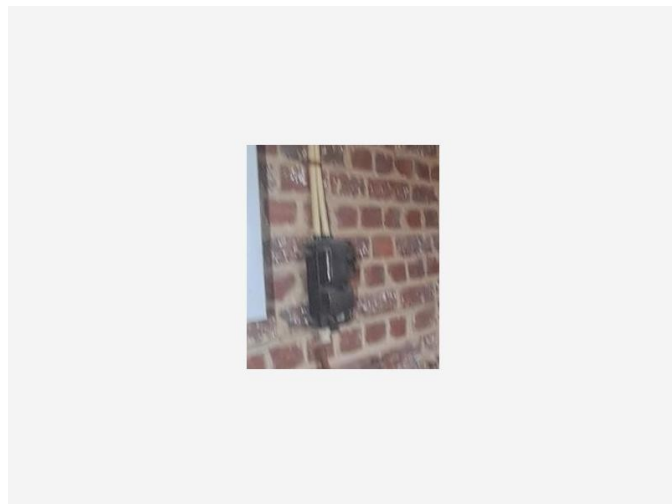
Eindbeoordeling materiaalrisico	Verhoogd materiaalrisico en/of verhoogde kans op vezelvrijgave
---------------------------------	--

Gebondenheid	Categorie 1: hechtgebonden in oorsprong
Asbestsoort (vezeltype)	Crocidoliet aanwezig
Asbestconcentratie	Laag (< 50%)
Afschermingsgraad van het gehele materiaal	Geheel of deels (ook) vrij aan de binnenlucht
Toestand van het materiaal	Licht beschadigd, licht verweerd. Intact calciumsilicaatmateriaal of categorie III 'gebondenheid'

Beschrijving	Bakelieten elektriciteitsonderdelen
Omgeving	Binnen
Primaire drager	Communicatie en elektrische infrastructuur en uitrusting
Asbestmateriaal	Plaat, paneel, tablet - Type Bakeliet
Bindmiddel van asbestmateriaal	Kunststof of -hars
Gebondenheid op basis van bindmiddel	Hecht
Hoeveelheid (oppervlakte - dikte - aantal)	• 0,03 m <sup>2</sup> - 5,00 cm - 1 stuk
Totaal volume	0,002 m <sup>3</sup>
Eenvoudig bereikbaar	Ja
Bevestigingswijze	• Geschroefd
Identificatiemethode	Vaststelling zonder monstername
Destructieve handeling voor identificatie	Nee

Verwijderen

- Zorg voor een veilig beheer. Vermijd het beschadigen van het asbestmateriaal. Controleer de toestand jaarlijks op wijzigingen.

- Eenvoudige handelingen: mag via doe-het-zelf of door werknemer(s) met opleidingsattest eenvoudige handelingen  
Zie link voor meer info over hoe asbest te verwijderen: <https://ovam.vlaanderen.be/wie-mag-wat-verwijderen>

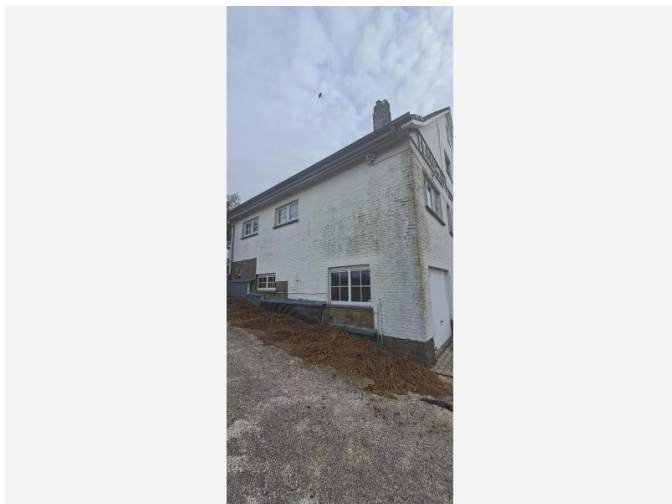
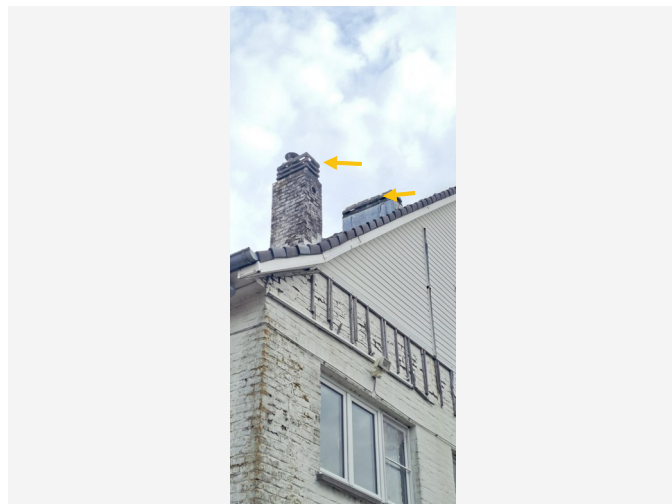
Eindbeoordeling materiaalrisico	Laag materiaalrisico en/of verlaagde kans op vezelvrijgave
---------------------------------	--

Gebondenheid	Categorie 1: hechtgebonden in oorsprong
Asbestsoort (vezeltype)	Crocidoliet aanwezig
Asbestconcentratie	Laag (< 50%)
Afschermingsgraad van het gehele materiaal	Geheel of deels vrij aan de buitenlucht
Toestand van het materiaal	Licht beschadigd, licht verweerd. Intact calciumsilicaatmateriaal of categorie III 'gebondenheid'

Beschrijving	Ventilatiekap / schouwhoed
Omgeving	Buiten
Primaire drager	Schacht-koker (technisch)
Asbestmateriaal	Schouwhoed, ventilatiekap (anti-windval)
Bindmiddel van asbestmateriaal	Cement
Gebondenheid op basis van bindmiddel	Hecht
Hoeveelheid (gewicht - aantal)	<ul style="list-style-type: none"><li>• 10,00 kg - 4 stuks</li></ul>
Totaal gewicht	40,00 kg
Eenvoudig bereikbaar	Ja
Bevestigingswijze	<ul style="list-style-type: none"><li>• Los (al dan niet bedekt)</li><li>• Geklemd</li></ul>
Identificatiemethode	Vaststelling zonder monsternamen
Destructieve handeling voor identificatie	Nee

Verwijderen

- Zorg voor een veilig beheer. Vermijd het beschadigen van het asbestmateriaal. Controleer de toestand jaarlijks op wijzigingen.

- Eenvoudige handelingen: mag via doe-het-zelf of door werknemer(s) met opleidingsattest eenvoudige handelingen  
Zie link voor meer info over hoe asbest te verwijderen: <https://ovam.vlaanderen.be/wie-mag-wat-verwijderen>

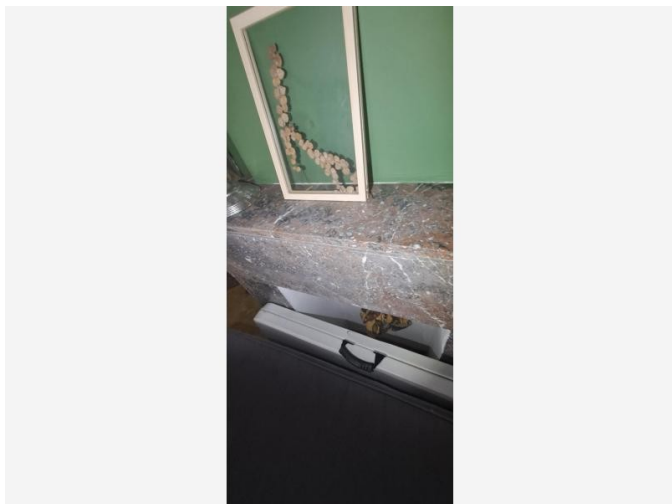
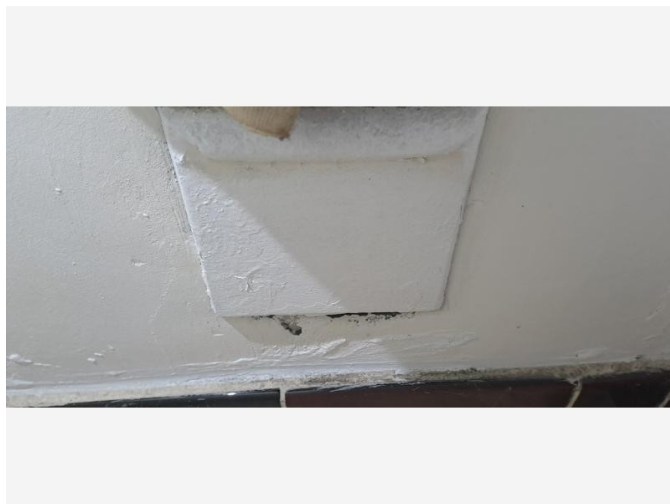
Eindbeoordeling materiaalrisico	Laag materiaalrisico en/of verlaagde kans op vezelvrijgave
---------------------------------	--

Gebondenheid	Categorie 1: hechtgebonden in oorsprong
Asbestsoort (vezeltype)	Crocidoliet aanwezig
Asbestconcentratie	Laag (< 50%)
Afschermingsgraad van het gehele materiaal	Niet stootvaste afscherming
Toestand van het materiaal	Licht beschadigd, licht verweerd. Intact calciumsilicaatmateriaal of categorie III 'gebondenheid'

Beschrijving	Toezichtsluik schouw beneden
Omgeving	Binnen
Primaire drager	HVAC infrastructuur en uitrusting
Asbestmateriaal	Brandwerende afsluiting (prefab geheel) - Luik
Bindmiddel van asbestmateriaal	Cement
Gebondenheid op basis van bindmiddel	Hecht
Hoeveelheid (gewicht - aantal)	<ul style="list-style-type: none"><li>• 1,00 kg - 1 stuk</li></ul>
Totaal gewicht	1,00 kg
Eenvoudig bereikbaar	Ja
Bevestigingswijze	<ul style="list-style-type: none"><li>• Geklemd</li></ul>
Identificatiemethode	Vaststelling zonder monsternamen
Destructieve handeling voor identificatie	Nee

Zorgvuldig beheren

- Zorg voor een veilig beheer. Vermijd het beschadigen van het asbestmateriaal. Controleer de toestand jaarlijks op wijzigingen.

- Eenvoudige handelingen: mag via doe-het-zelf of door werknemer(s) met opleidingsattest eenvoudige handelingen  
Zie link voor meer info over hoe asbest te verwijderen: <https://ovam.vlaanderen.be/wie-mag-wat-verwijderen>

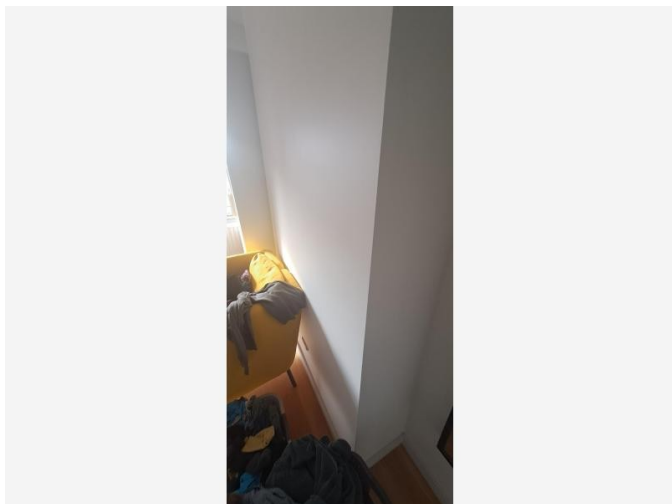
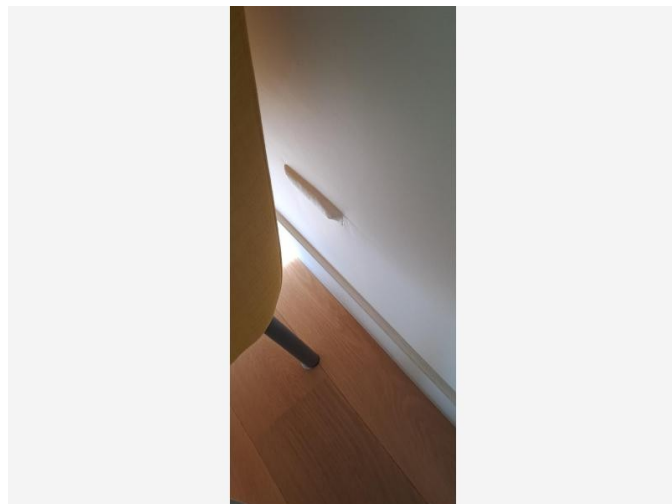
Eindbeoordeling materiaalrisico	Laag materiaalrisico en/of verlaagde kans op vezelvrijgave
---------------------------------	--

Gebondenheid	Categorie 1: hechtgebonden in oorsprong
Asbestsoort (vezeltype)	Crocidoliet aanwezig
Asbestconcentratie	Laag (< 50%)
Afschermingsgraad van het gehele materiaal	Niet stootvaste afscherming
Toestand van het materiaal	Licht beschadigd, licht verweerd. Intact calciumsilicaatmateriaal of categorie III 'gebondenheid'

<b>Beschrijving</b>	Toezichtsluik schouw slaapkamer
<b>Omgeving</b>	Binnen
<b>Primaire drager</b>	HVAC infrastructuur en uitrusting
<b>Asbestmateriaal</b>	Brandwerende afsluiting (prefab geheel) - Luik
<b>Bindmiddel van asbestmateriaal</b>	Cement
<b>Gebondenheid op basis van bindmiddel</b>	Hecht
<b>Hoeveelheid (gewicht - aantal)</b>	<ul style="list-style-type: none"><li>• 1,00 kg - 1 stuk</li></ul>
<b>Totaal gewicht</b>	1,00 kg
<b>Eenvoudig bereikbaar</b>	Nee <ul style="list-style-type: none"><li>• Het asbestmateriaal is bedekt (uitgezonderd laag verf, coating, behang, kunststof, textiel) en het wegnemen van het bedekkende materiaal kan niet zonder het bedekkende materiaal te beschadigen.</li></ul>
<b>Bevestigingswijze</b>	<ul style="list-style-type: none"><li>• Geklemd</li></ul>
<b>Identificatiemethode</b>	Vaststelling zonder monsternamen
<b>Destructieve handeling voor identificatie</b>	Nee

Zorgvuldig beheren

- Zorg voor een veilig beheer. Vermijd het beschadigen van het asbestmateriaal. Controleer de toestand jaarlijks op wijzigingen.

- Eenvoudige handelingen: mag via doe-het-zelf of door werknemer(s) met opleidingsattest eenvoudige handelingen  
Zie link voor meer info over hoe asbest te verwijderen: <https://ovam.vlaanderen.be/wie-mag-wat-verwijderen>

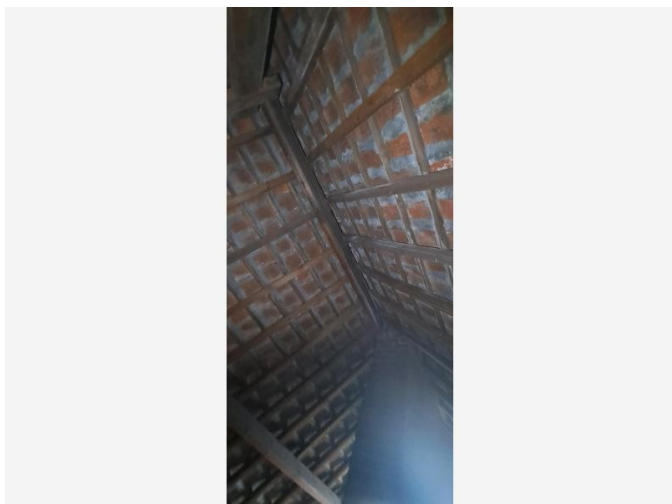
Er werd geen onderdak vastgesteld langs de zolder, noch langs de zolderruimte bereikbaar vanaf de wasplaats

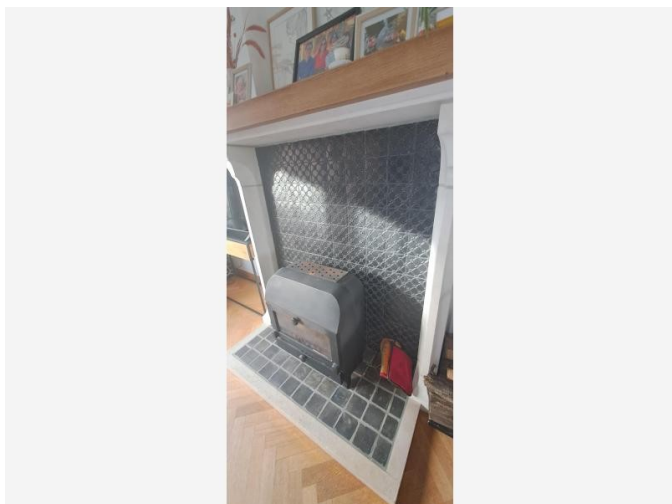
Mogelijks bevindt er zich achter oude faiencetegels nog asbestverdachte lijm. Indien later werken nodig, best eerst laten onderzoeken.

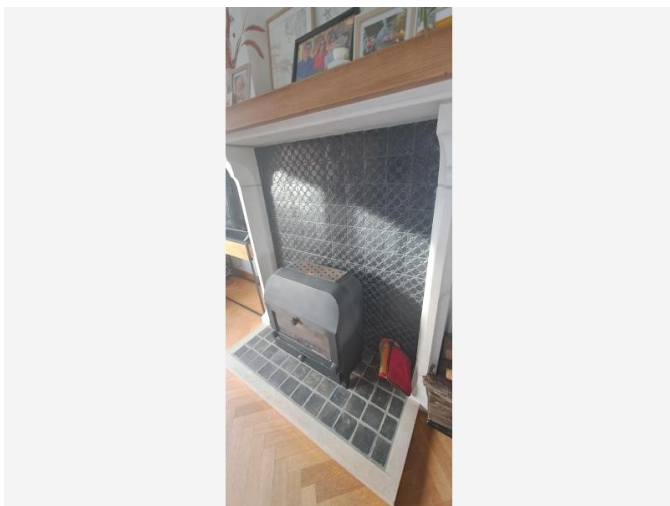
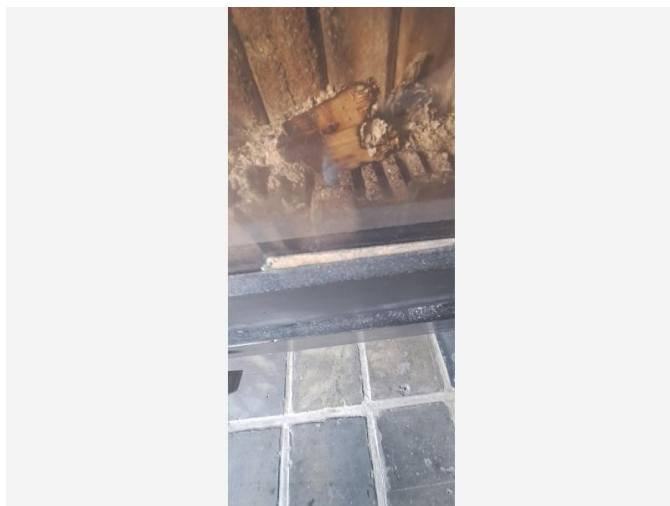
## Fiche 12: Kartonlaagje aan kachelraam

Geen asbest

#	Type	Referentie	Resultaat
12.1	Puntmonster	250224-BRUS324-KACHKART	Geen asbest
