# Asbestinventarisatetest

Warandestraat 45, 1755 Pajottegem

Attestnummer : 20250416-000144.000

Uitgegeven op : 16.04.2025

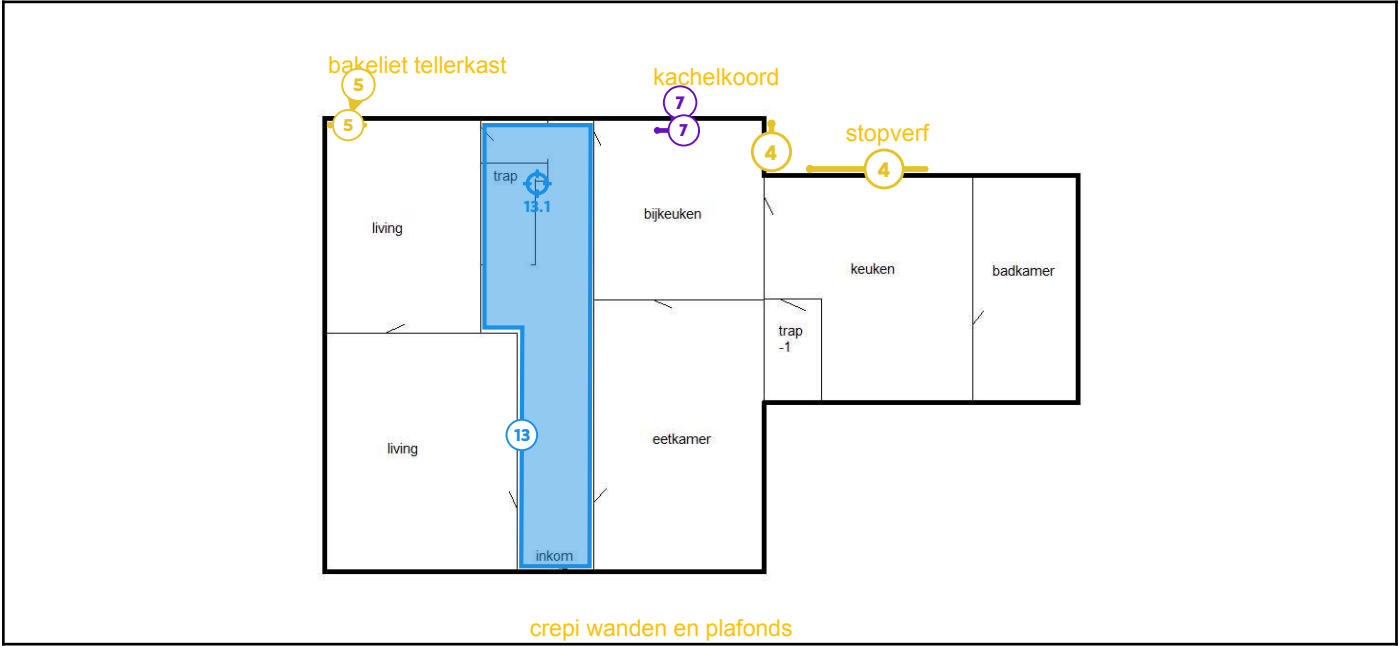
# Plan 1.8: Schets woning glv

| Beschrijving | Type | Actie |
|---|---|---|
| 4. Kit kozijn-glas woning | Asbestmateriaal | Zorgvuldig beheren |
| 5. Bakeliet tellerkast | Asbestmateriaal | Zorgvuldig beheren |
| 7. Kachelkoord | Advies | - |

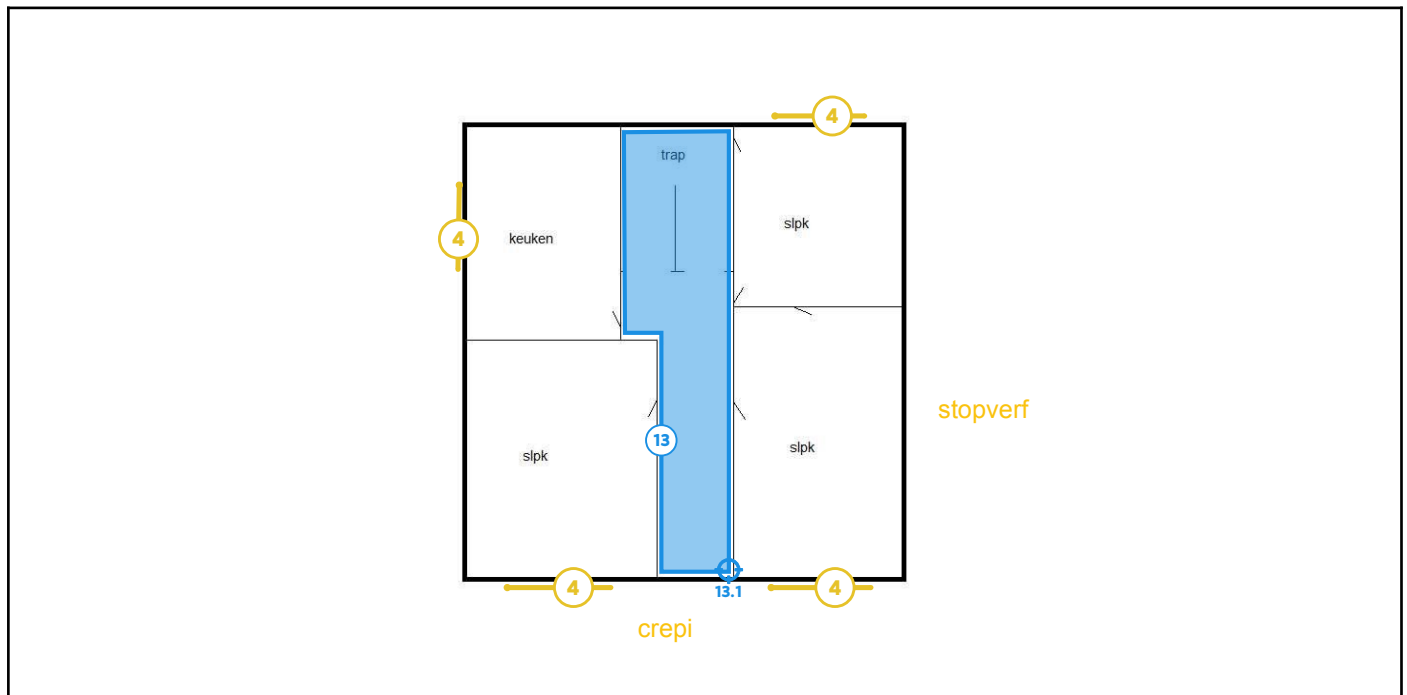
## Plan 1.9: Schets woning +1

| Beschrijving | Type | Actie |
|---|---|---|
| 4. Kit kozijn-glas woning | Asbestmateriaal | Zorgvuldig beheren |

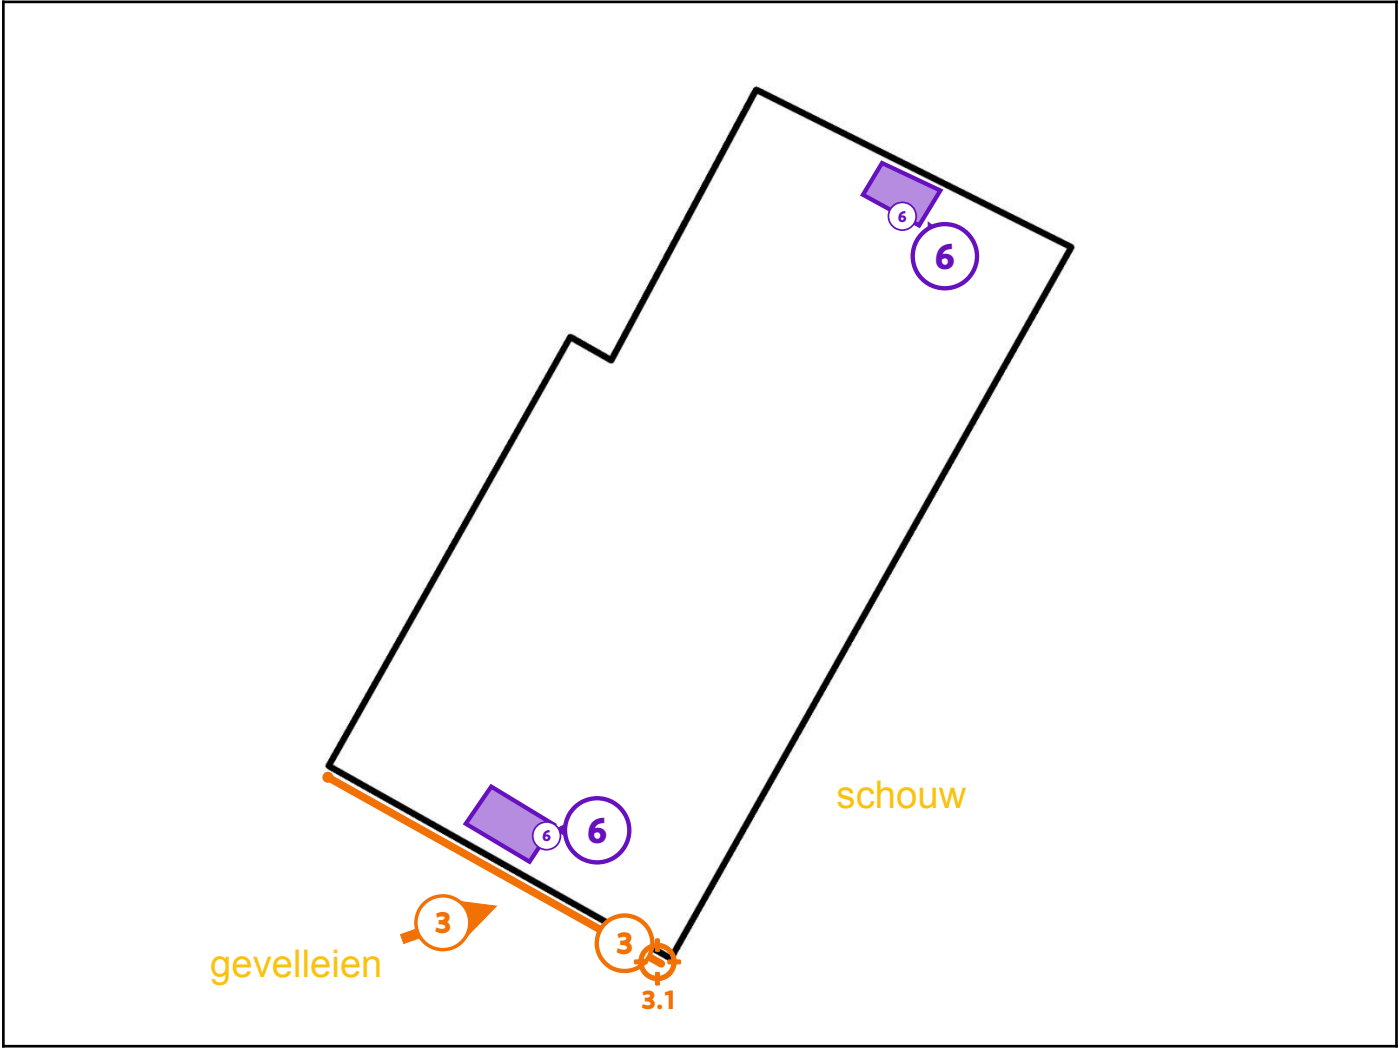
# Plan 1.11: Woning plan

| Beschrijving | Type | Actie |
|---|---|---|
| 3. Gevelleien | Asbestmateriaal | Verwijderen |
| 6. Schouwen | Beperking | - |

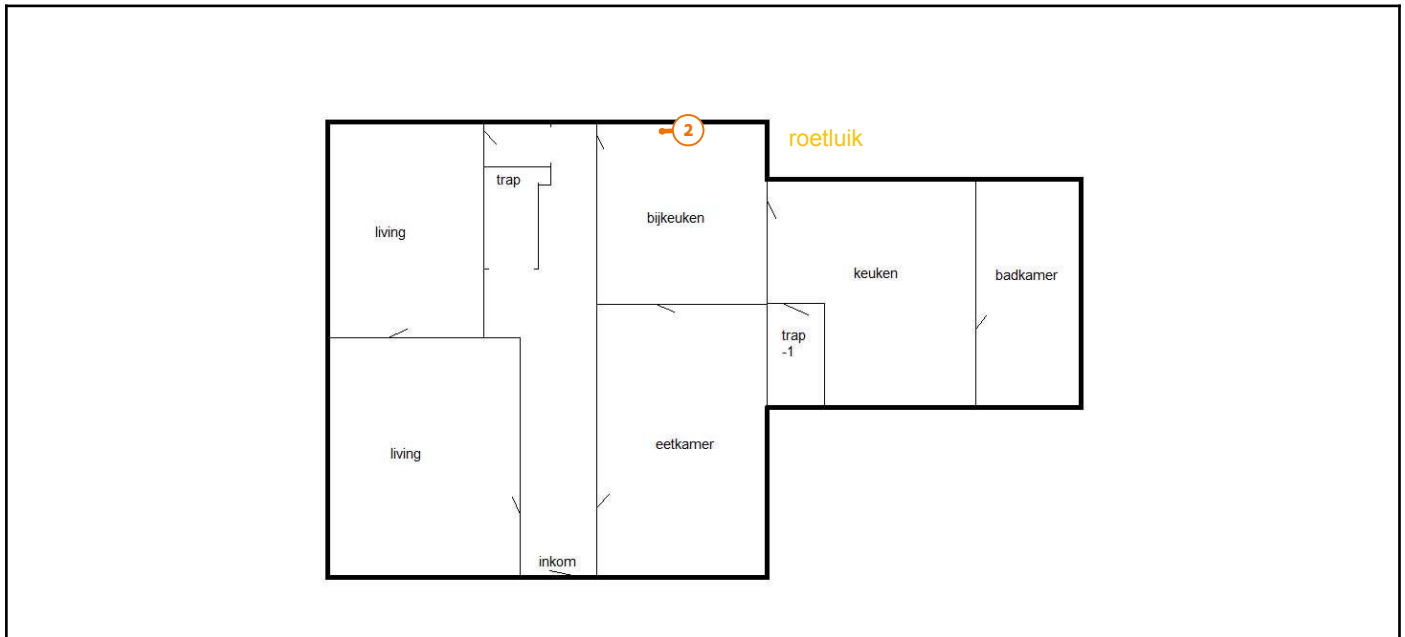
## Plan 1.12: Schets woning glv

| Beschrijving | Type | Actie |
|---|---|---|
| 2. Roetluik met houder | Asbestmateriaal | <a href="#">Verwijderen</a> |

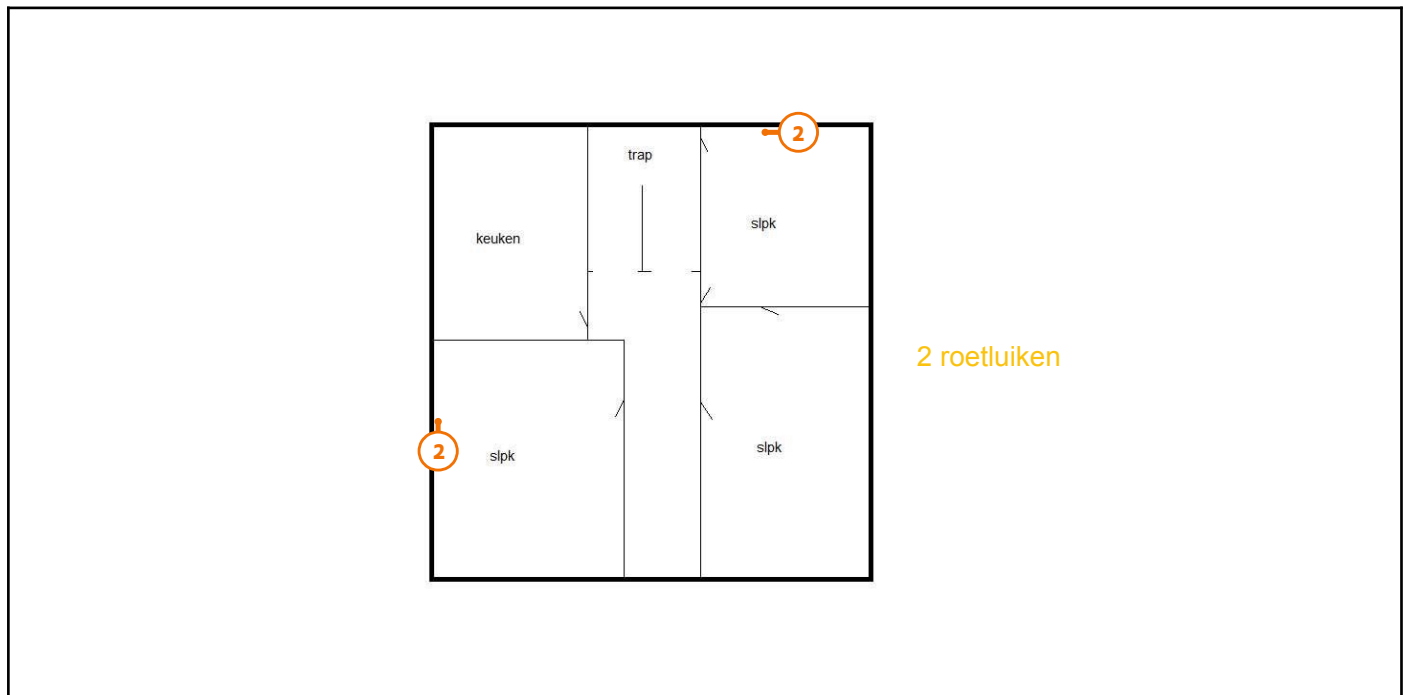
## Plan 1.13: Schets woning +1

| Beschrijving | Type | Actie |
|---|---|---|
| 2. Roetluik met houder | Asbestmateriaal | Verwijderen |

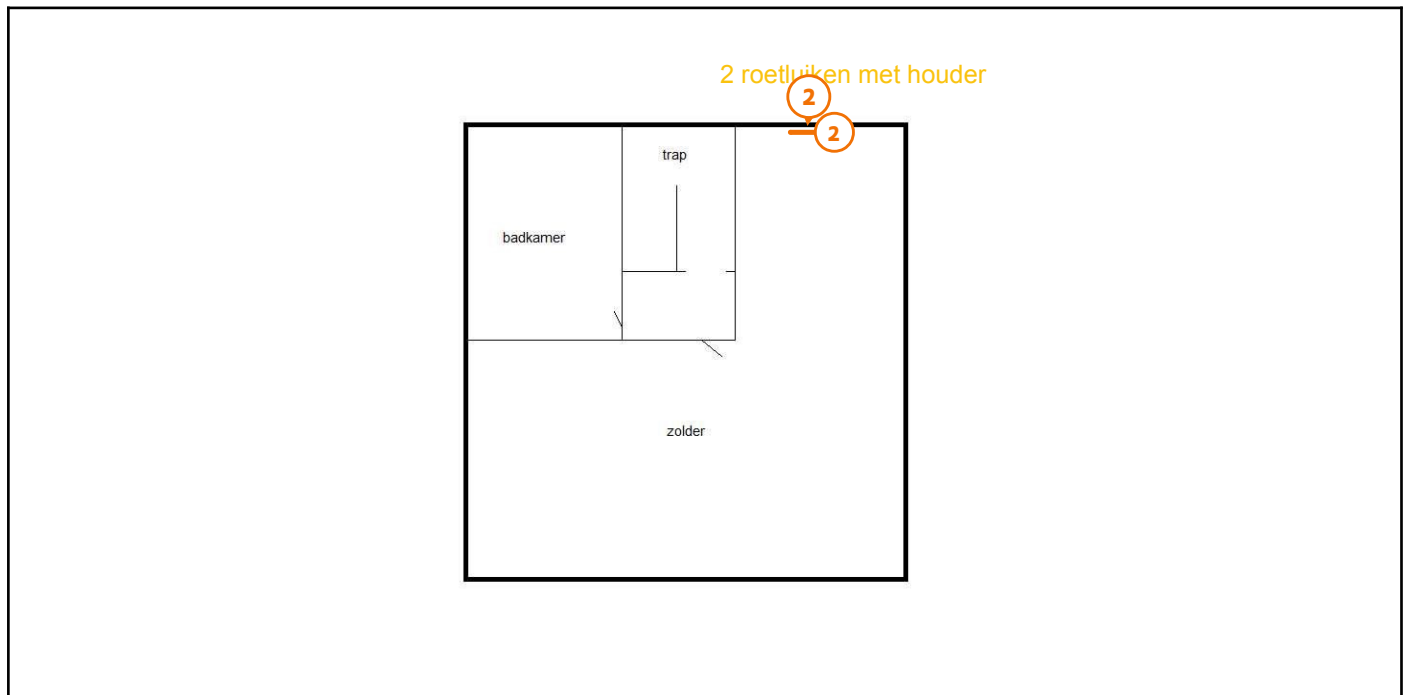
## Plan 1.14: Schets woning +2

| Beschrijving | Type | Actie |
|---|---|---|
| 2. Roetluik met houder | Asbestmateriaal | <a href="#">Verwijderen</a> |

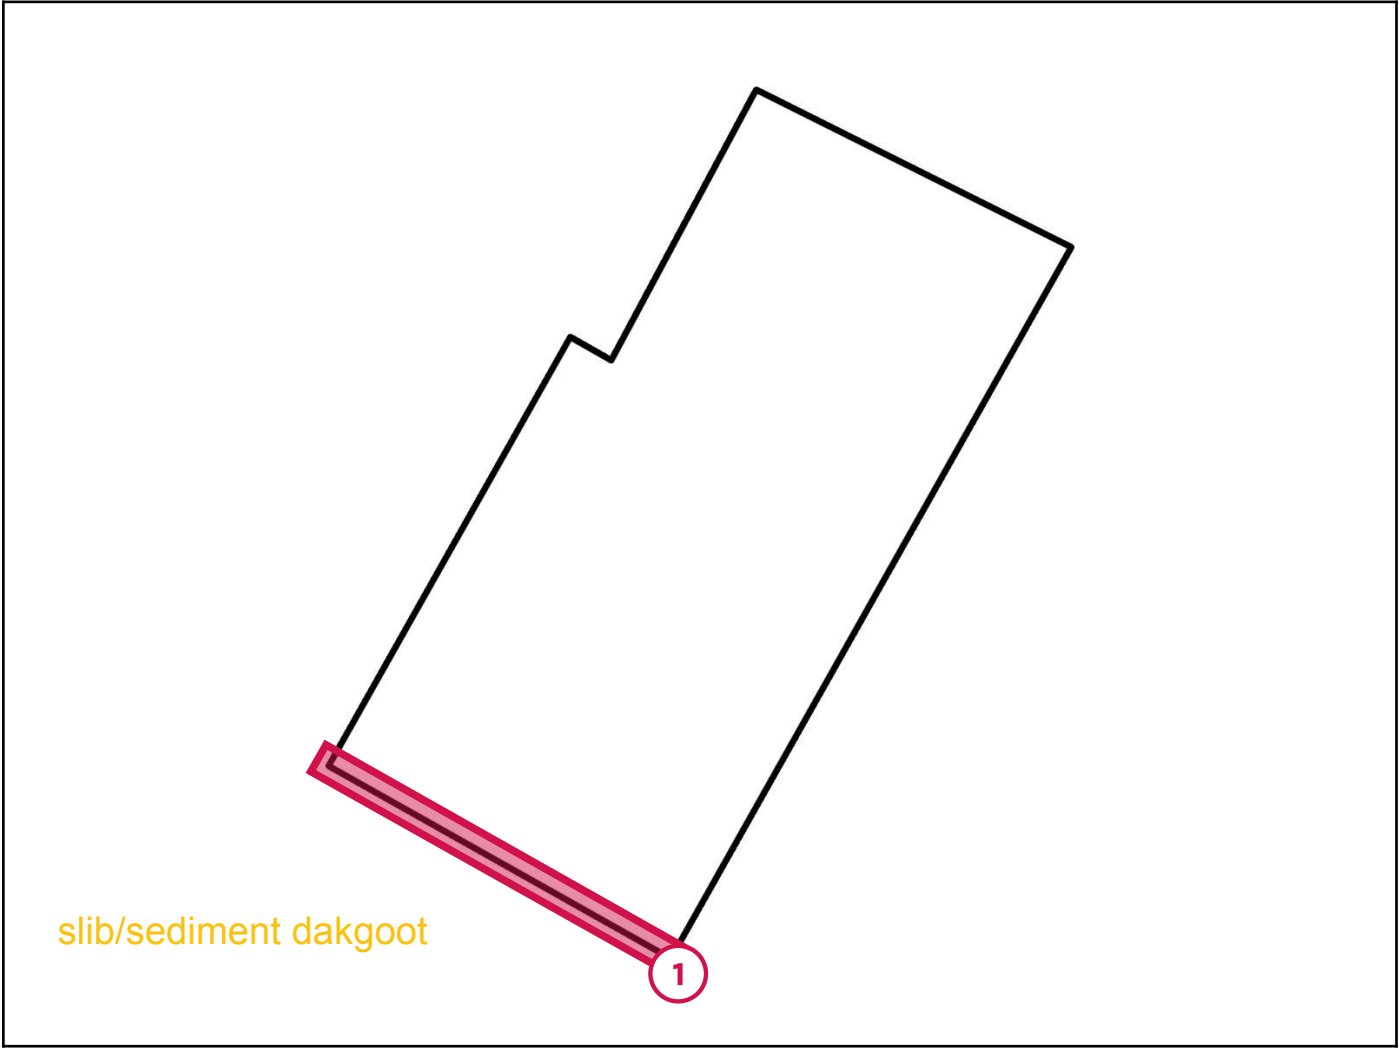
# Plan 1.15: Woning plan

| Beschrijving | Type | Actie |
|---|---|---|
| 1. Slib/sediment dakgoot. | Asbestmateriaal | Dringend verwijderen |

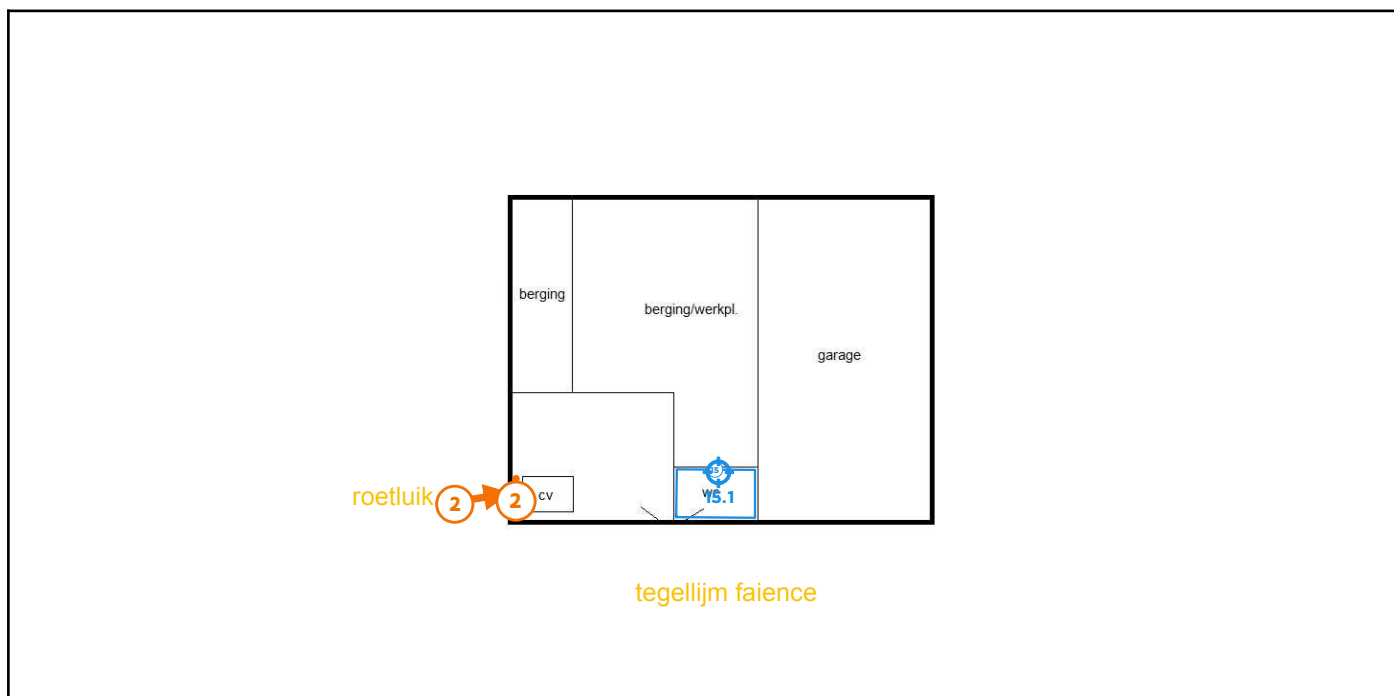
## Plan 2.2: Schets garage

| Beschrijving | Type | Actie |
|---|---|---|
| 2. Roetluik met houder | Asbestmateriaal | <a href="#">Verwijderen</a> |
| 15. Tegellijm faience | Geen asbest | - |

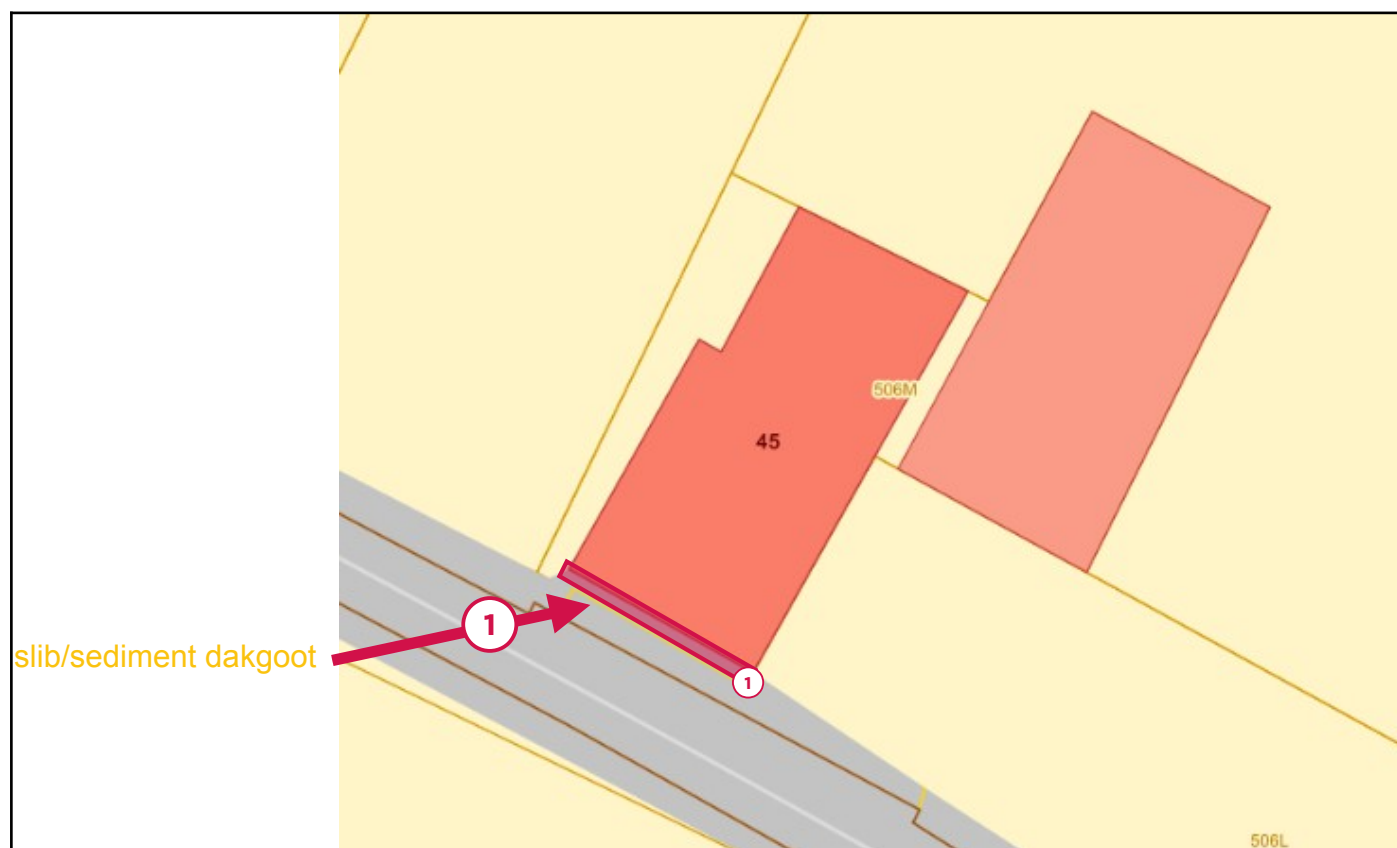
## Plan 4.1: Vaststellingen buiten de constructies

| Beschrijving | Type | Actie |
|---|---|---|
| 1. Slib/sediment dakgoot. | Asbestmateriaal | Dringend verwijderen |

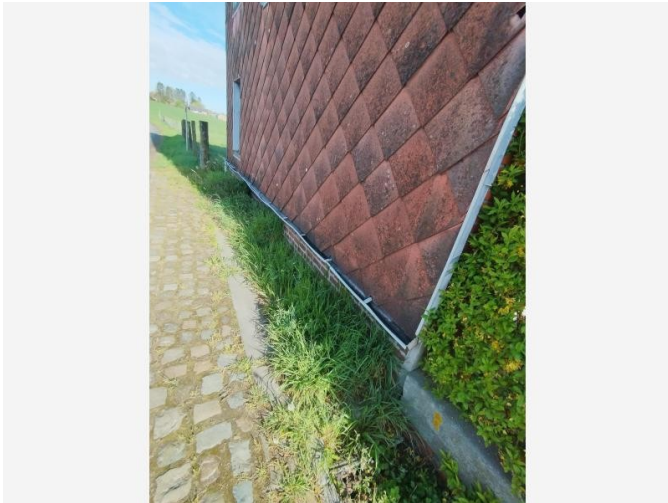
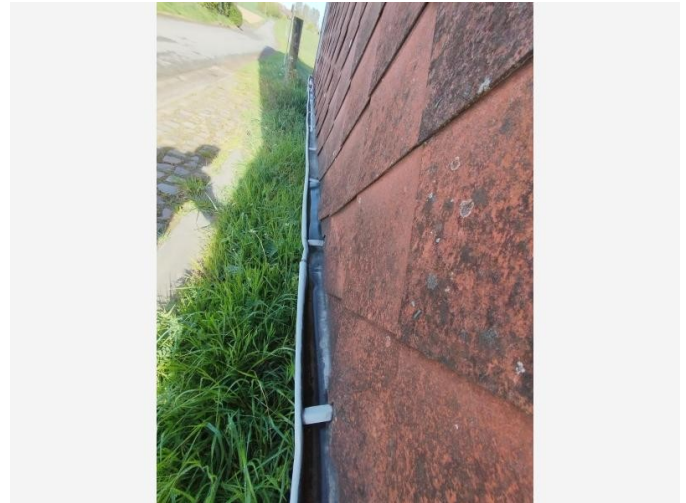
**Dringend verwijderen**

| Beschrijving | Slib/sediment dakgoot. |
| Type resten (contaminatie) | <ul style="list-style-type: none"><li>• Stof, deeltjes &lt; 4 mm, flinters, gruis (los, opliggend)</li></ul> |
| Bron van de resten | Gevelleien. |
| Gebondenheid resten | Niet hecht |

- Verwijder het asbestafval.
- Voer bijkomende staalname(s) uit.

- Eenvoudige handelingen: mag via doe-het-zelf of door werknemer(s) met opleidingsattest eenvoudige handelingen  
Reinig de dakgoten om asbesthoudend sediment of slib te verwijderen.

Dit kan aanleiding geven tot blootstelling, gebruik standaard dragen van de nodige wegwerp beschermingsmiddelen FFP 3 masker, handschoenen en tyvec CAT III type 5-6.

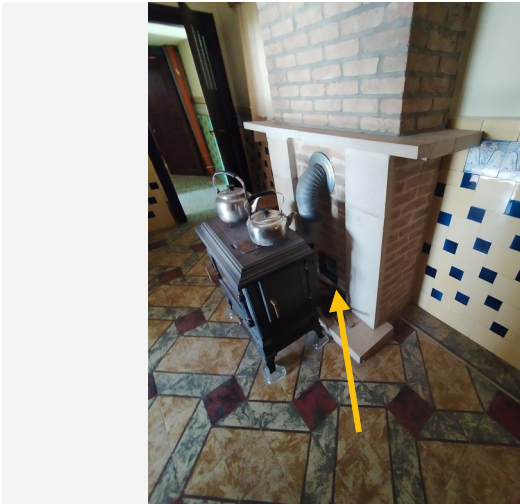
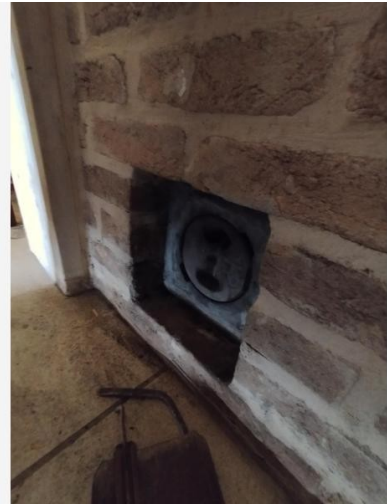
Verwijderen

| Eindbeoordeling materiaalrisico | Verhoogd materiaalrisico en/of verhoogde kans op vezelvrijgave |

| Asbestsoort (vezeltype) | Crocidoliet aanwezig |
| Toestand van het materiaal | Licht beschadigd, licht verweerd. Intact calciumsilicaatmateriaal of categorie III 'gebondenheid' |

| Beschrijving | Roetluik met houder |

- Zorg voor een veilig beheer. Vermijd het beschadigen van het asbestmateriaal. Controleer de toestand jaarlijks op wijzigingen.
- Voer bijkomende staalname(s) uit.

- Eenvoudige handelingen: mag via doe-het-zelf of door werknemer(s) met opleidingsattest eenvoudige handelingen  
Het roetluikje kan voorzichtig uitgeschoven of losgebeiteld worden, extra bevochtigen om stof te voorkomen

Extra bevochtigen van de roetluikkader , beitel rondom , boven en onder voorzichtig los zonder de kader te breken , verpakken in plastic folie en afvoeren als hechtgebonden afval.

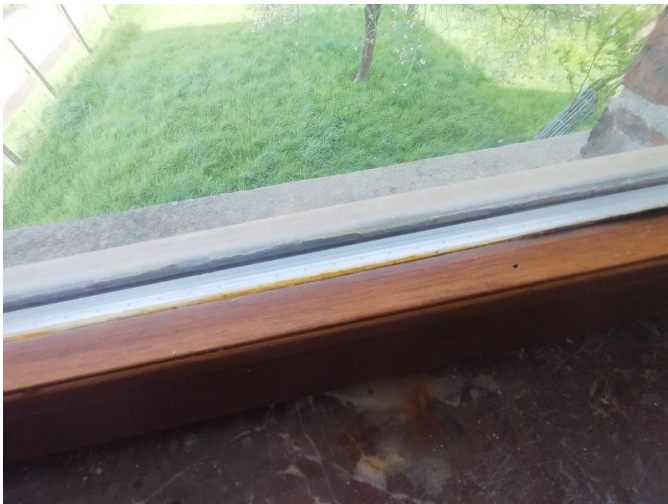
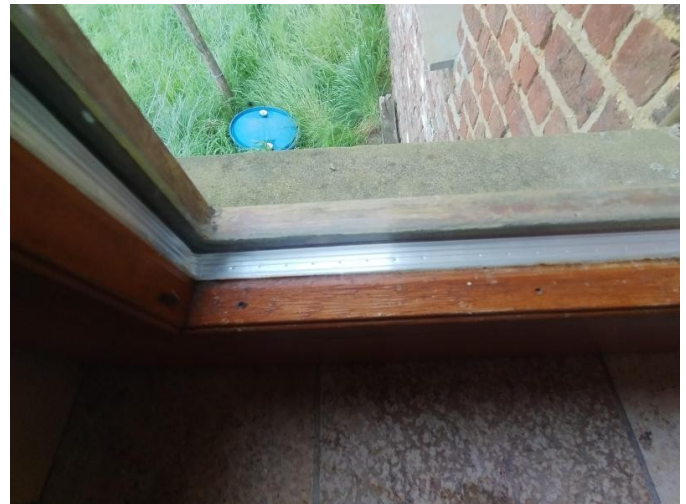
| Opmerking | <p>Betreft +/- 36 lm</p> <p>Geen monstername uitgevoerd om dichtheid te behouden /kans op glasbreuk.</p> <p>Het gewicht en lm is een beredeneerde schatting. Er worden geen rechten verleend aan deze oppervlaktes. De dikte is een schatting die voorkomt uit de monsterplaatsen en is daarom niet altijd representatief</p> |

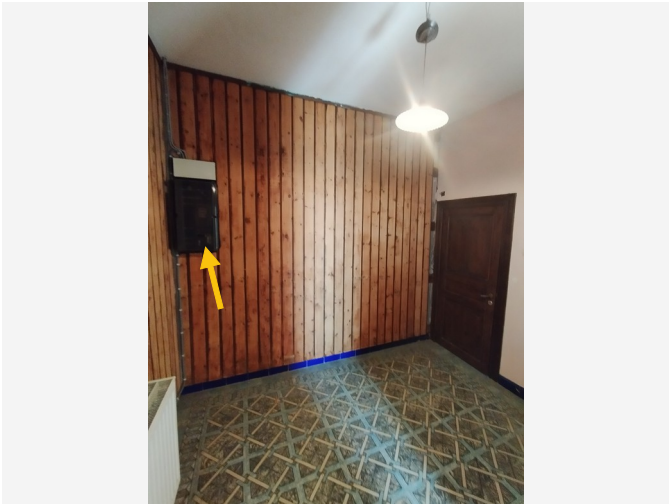
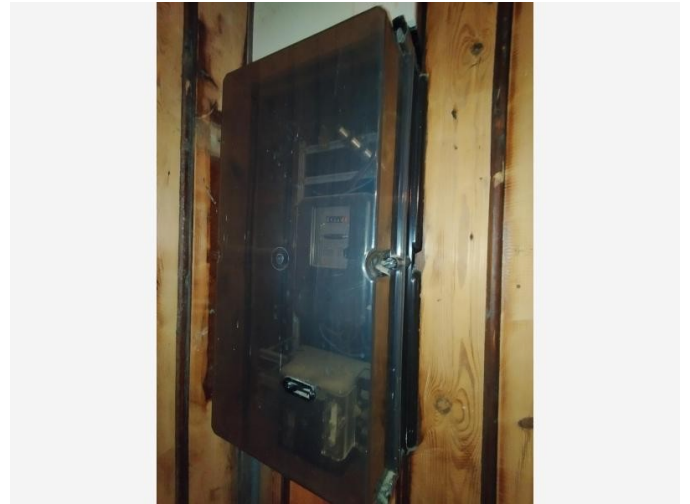
| Opmerking | <p>Het is moeilijk te bepalen of de bakeliettoepassingen in de woning ook effectief asbesthoudend zijn (het kan ook gaan om de asbestvrije variant).</p> <p>Er werd geen monster genomen omw. beschadiging aan een elektrisch gerelateerde toepassing, extra controle bij verwijdering van het verdacht materiaal. Vermoedelijk zal de toepassing verwijderd worden bij aanpassing van het elektriciteitsnetwerk.</p> |
