# Asbestinventarisatattest

Lambroekstraat 95, 9230 Wetteren

Attestnummer : 20241224-000292.001

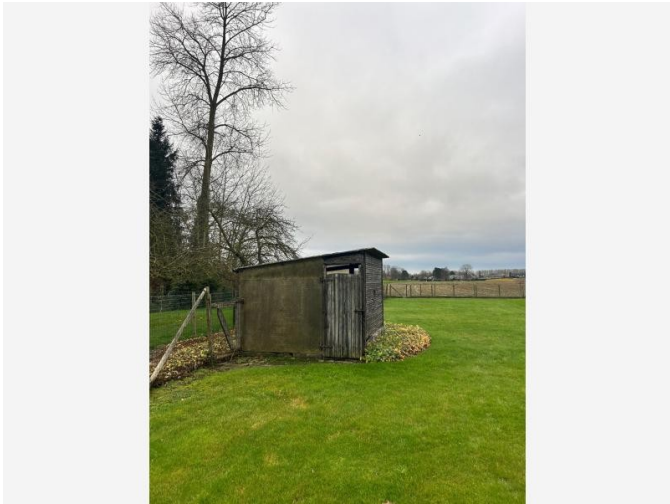
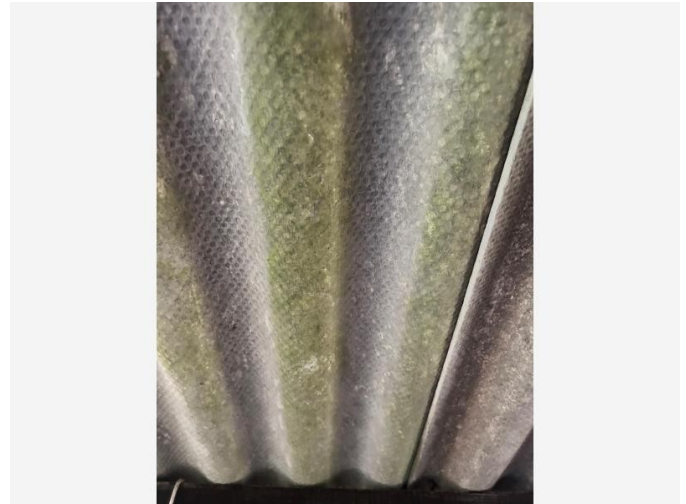
Het asbestmateriaal valt onder de mijlpaal van 2034.

**Dringend verwijderen**

| Eindbeoordeling materiaalrisico | Hoog materiaalrisico en/of hoge kans op vezelvrijgave |

| Asbestsoort (vezeltype) | Crocidoliet aanwezig |
| Toestand van het materiaal | Matig beschadigd, matig verweerd |

| Beschrijving | Golfplaten |
| Asbestmateriaal | Dak- en gevelbekleding - Golfplaat |

- Zorg voor een veilig beheer. Vermijd het beschadigen van het asbestmateriaal. Controleer de toestand jaarlijks op wijzigingen.
- Hemelwater dat afspoelt van asbestcement daken of gevels kan asbestdeeltjes bevatten. Gebruik het enkel voor gesloten circuits (bv. spoelen toiletten). Reinig na het vervangen van het dak of de gevel de dakgoten en regenwaterput of -ton om asbesthoudend sediment of slib te verwijderen

- Eenvoudige handelingen: mag via doe-het-zelf of door werknemer(s) met opleidingsattest eenvoudige handelingen  
Het materiaal is relatief eenvoudig te verwijderen. Wij raden aan het materiaal te laten verwijderen door een werknemer met opleidingsattest eenvoudige handelingen. Gelieve dit met de nodige zorg en bescherming uit te voeren om vezelemisatie te vermijden.

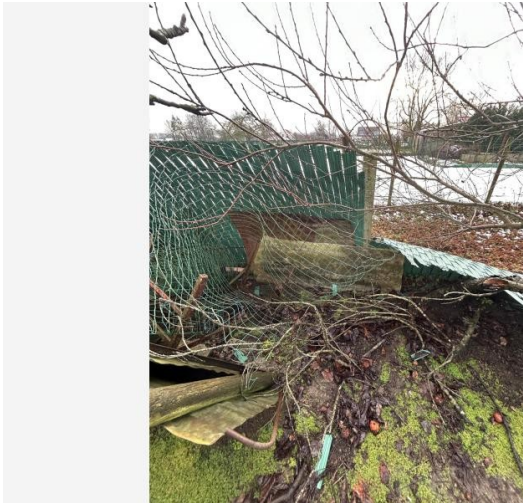
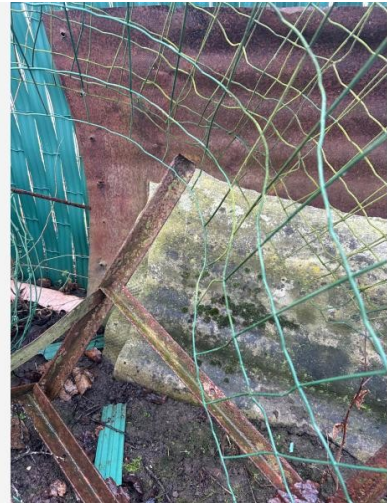
Het asbestmateriaal valt onder de mijlpaal van 2040.

**Dringend verwijderen**

| Beschrijving | Losse golfplaten |
| Aanwezige resten | Gedemonteerde golfplaten (op cementbasis). |

- Scherm in afwachting van verwijdering het asbestafval af van luchtstromingen en verstoring: bijvoorbeeld door het te verpakken, te fixeren, af te dekken, signalisatie - afbakening aan te brengen, ....
- Verwijder het asbestafval.

- Eenvoudige handelingen: mag via doe-het-zelf of door werknemer(s) met opleidingsattest eenvoudige handelingen  
Het materiaal is relatief eenvoudig te verwijderen. Wij raden aan het materiaal te laten verwijderen door een werknemer met opleidingsattest eenvoudige handelingen. Gelieve dit met de nodige zorg en bescherming uit te voeren om vezelemissie te vermijden.

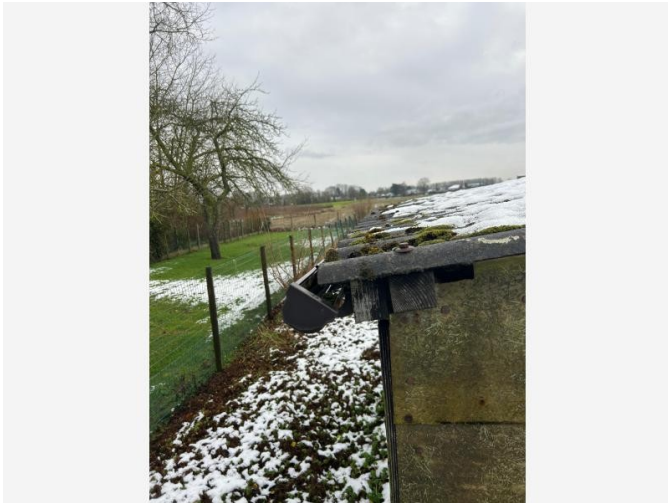
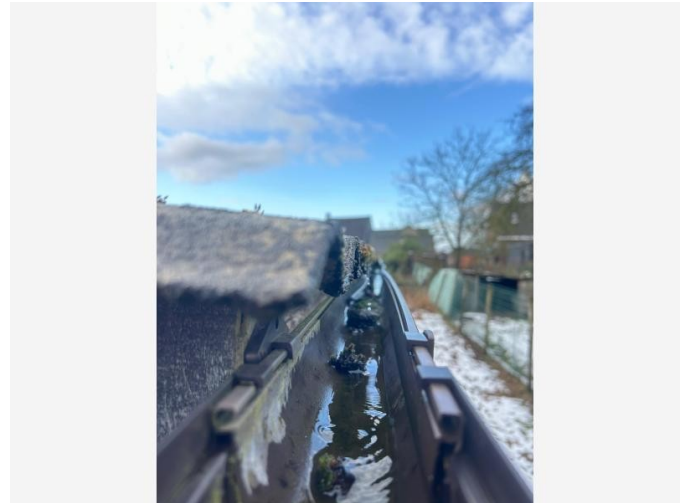
Het asbestmateriaal valt onder de mijlpaal van 2040.

**Dringend verwijderen**

| Beschrijving | Afval - Dakgoot golfplaten |
| Type resten (contaminatie) | <ul style="list-style-type: none"> <li>Stof, deeltjes &lt; 4 mm, flinters, gruis (vermengd in materiaal)</li> </ul> |
| Bron van de resten | De bron betreft een schuin dak met asbestverdachte golfplaten. |

- Scherm in afwachting van verwijdering het asbestafval af van luchtstromingen en verstoring: bijvoorbeeld door het te verpakken, te fixeren, af te dekken, signalisatie - afbakening aan te brengen, ....
- Verwijder het asbestafval.

- Eenvoudige handelingen: mag via doe-het-zelf of door werknemer(s) met opleidingsattest eenvoudige handelingen  
Het materiaal is relatief eenvoudig te verwijderen. Wij raden aan het materiaal te laten verwijderen door een werknemer met opleidingsattest eenvoudige handelingen. Gelieve dit met de nodige zorg en bescherming uit te voeren om vezelemissie te vermijden.

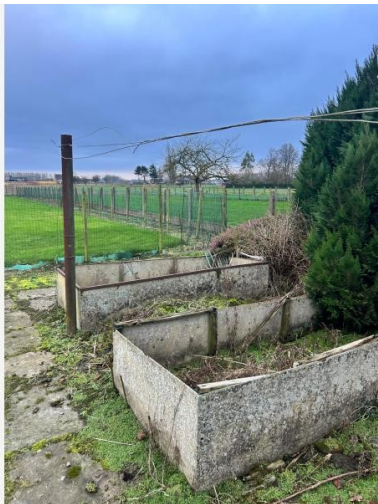
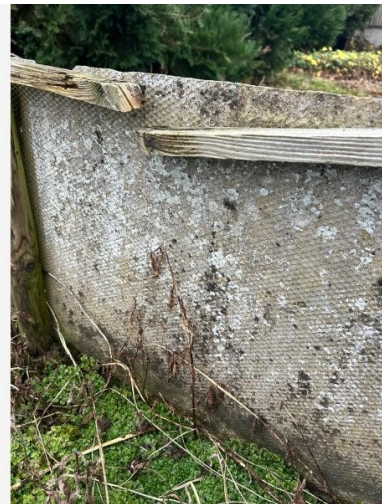
Het asbestmateriaal valt onder de mijlpaal van 2040.

Verwijderen

| Eindbeoordeling materiaalrisico | Verhoogd materiaalrisico en/of verhoogde kans op vezelvrijgave |

| Asbestsoort (vezeltype) | Crocidoliet aanwezig |
| Toestand van het materiaal | Matig beschadigd, matig verweerd |

| Beschrijving | Voederbakken/bloembakken |

- Zorg voor een veilig beheer. Vermijd het beschadigen van het asbestmateriaal. Controleer de toestand jaarlijks op wijzigingen.

- Eenvoudige handelingen: mag via doe-het-zelf of door werknemer(s) met opleidingsattest eenvoudige handelingen  
Het materiaal is relatief eenvoudig te verwijderen. Wij raden aan het materiaal te laten verwijderen door een werknemer met opleidingsattest eenvoudige handelingen. Gelieve dit met de nodige zorg en bescherming uit te voeren om vezelemissie te vermijden.

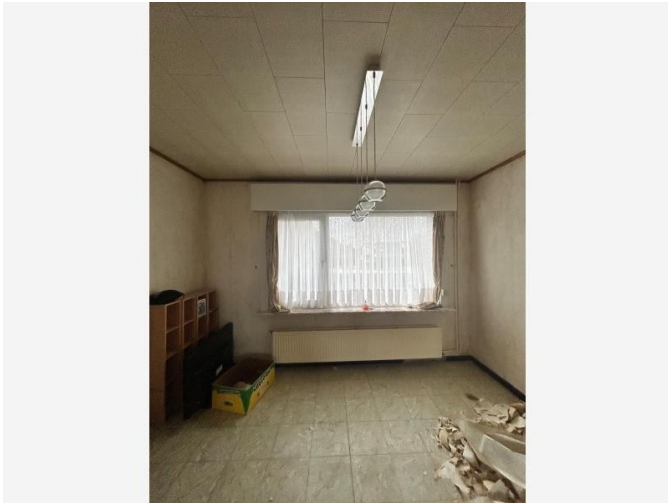
De woning is uitgerust met valse plafonds. Hierdoor is het echter niet mogelijk om een staalname uit te voeren met betrekking tot het pleisterwerk voor de plafonds.

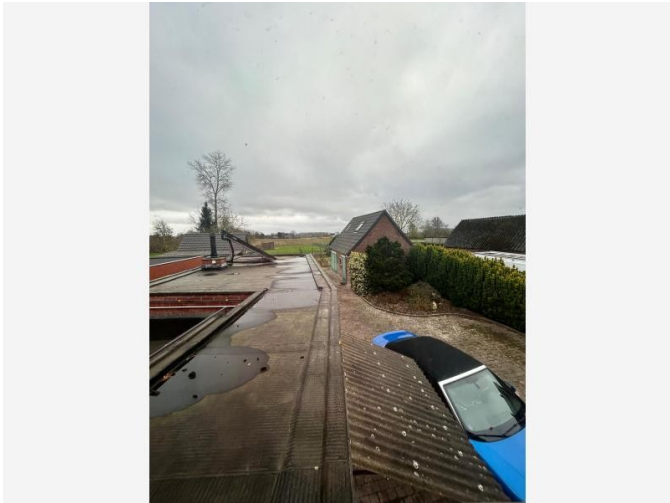
De bedekking van het platte dak werd vernieuwd in 2005 (niet-risicobouwjaar).

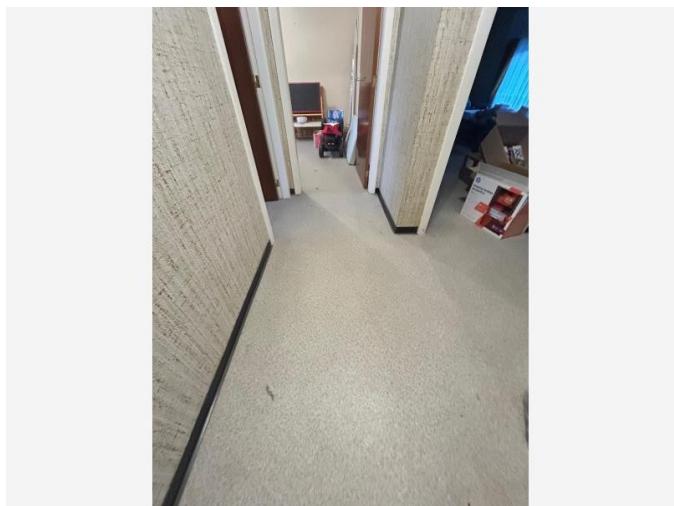
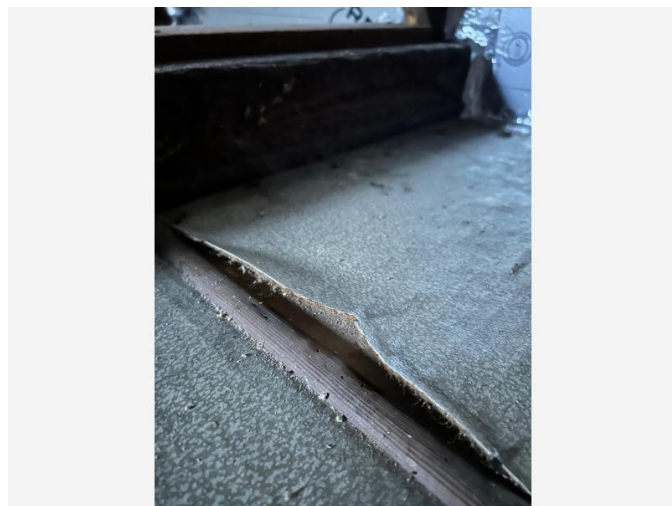
## Fiche 7: Vloerzeil

Geen asbest

| # | Type | Referentie | Resultaat |
|---|---|---|---|
| 7.1 | Puntmonster | 2) Vloerzeil GV+1 & GV+2 | Geen asbest |

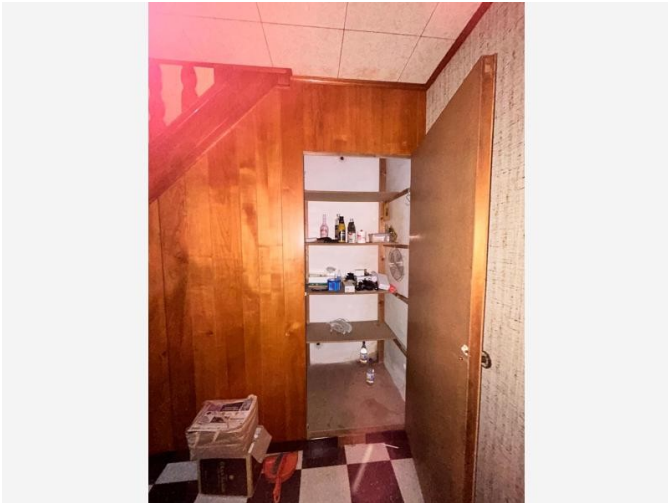
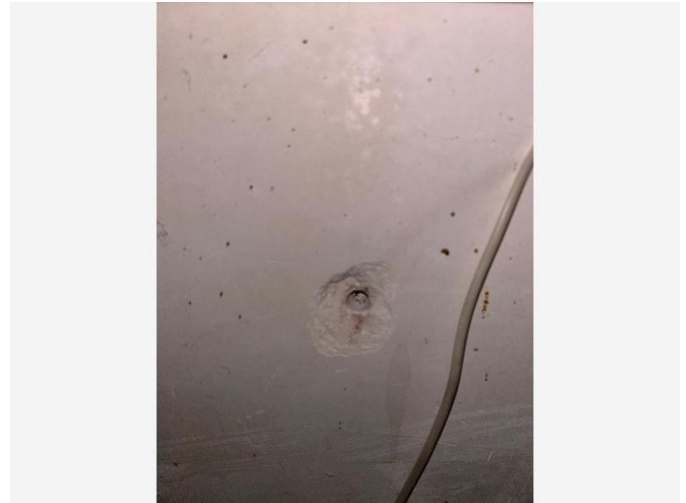
## Fiche 8: Pleisterwerk muur

Geen asbest

| # | Type | Referentie | Resultaat |
|---|---|---|---|
| 8.1 | Mengmonster | 1) Pleisterwerk muur | Geen asbest |

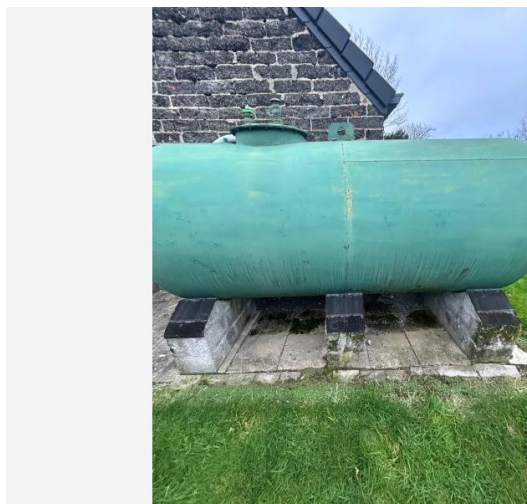
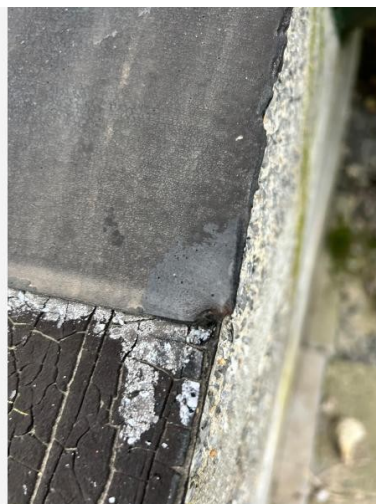
## Fiche 9: Bitumen

Geen asbest

| # | Type | Referentie | Resultaat |
|---|---|---|---|
| 9.1 | Mengmonster | 3) Bitumen plat dak/zijgevel/tank | Geen asbest |
