# Asbestinventarisatetest

Tweegemeentenweg 13, 8520 Kuurne

**Niet-asbestveilig**

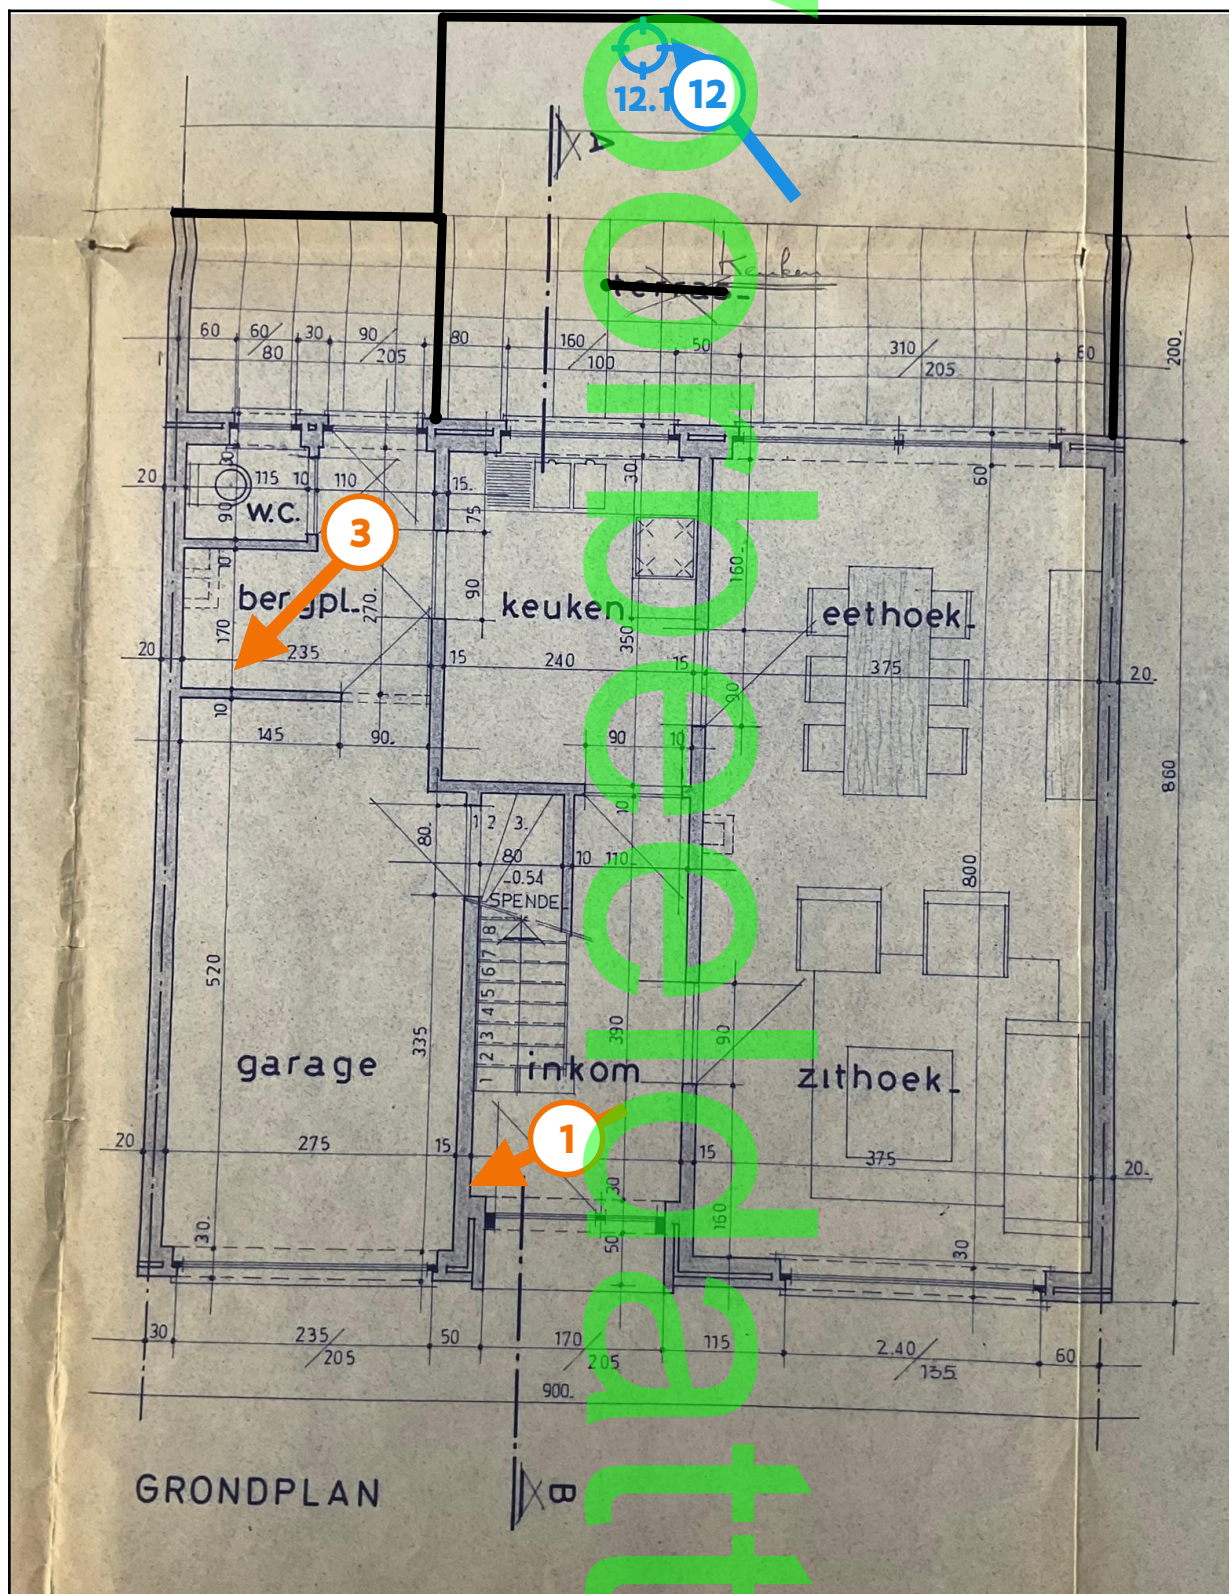
## Plan 1.1: Gelijkvloers

| 1. Radiatorknoppen | Asbestmateriaal | <a href="#">Verwijderen</a> |
| 3. Bakeliet schakelaars/stopcontacten | Asbestmateriaal | <a href="#">Verwijderen</a> |

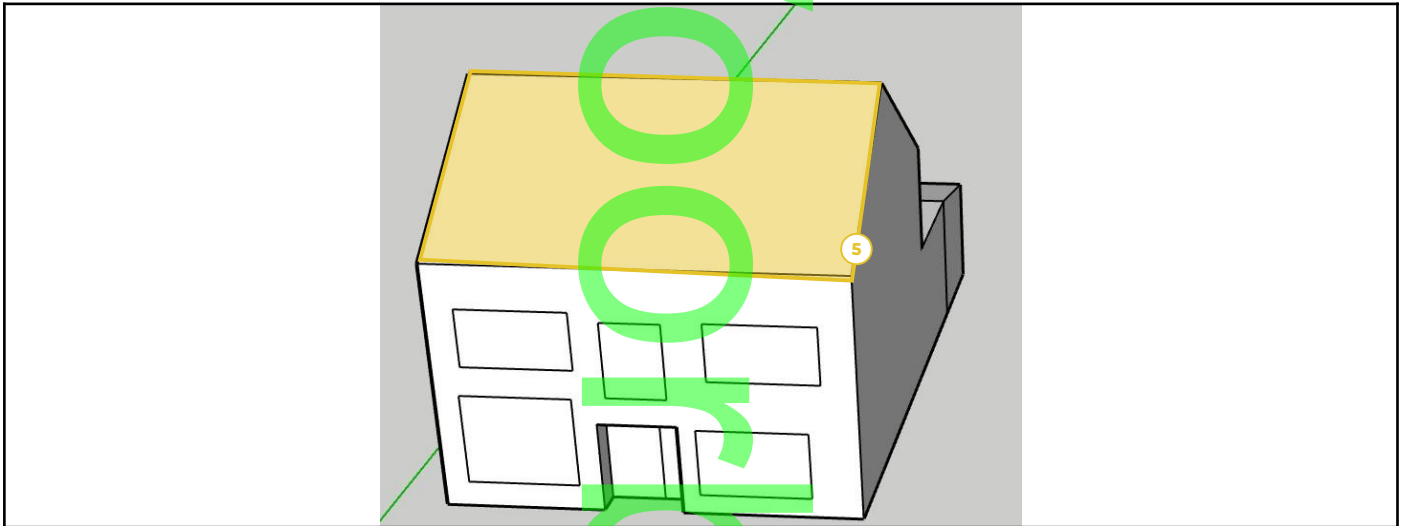
## Plan 1.5: 3D\_Woning voorkant

| Beschrijving | Type | Actie |
|---|---|---|
| 5. Onderdak type Menuiserie | Asbestmateriaal | Zorgvuldig beheren |

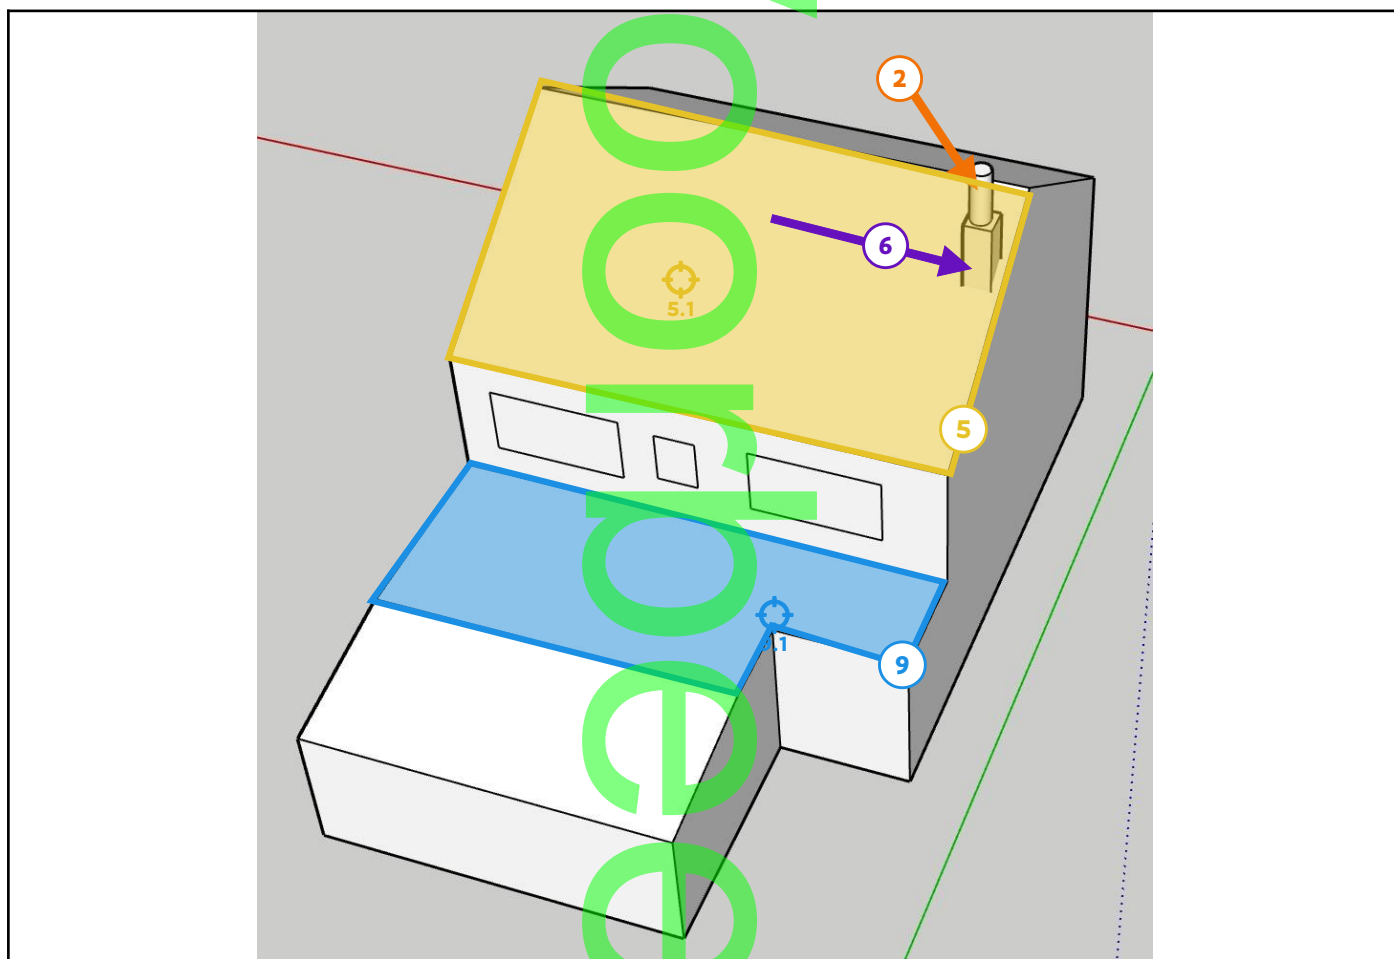
## Plan 1.6: 3D\_Woning achterkant

| Beschrijving | Type | Actie |
|---|---|---|
| 2. Schouw | Asbestmateriaal | Verwijderen |
| 5. Onderdak type Menuiserite | Asbestmateriaal | Zorgvuldig beheren |
| 6. Binnenkant schouw niet inspecteerbaar door hoogte | Beperking | - |

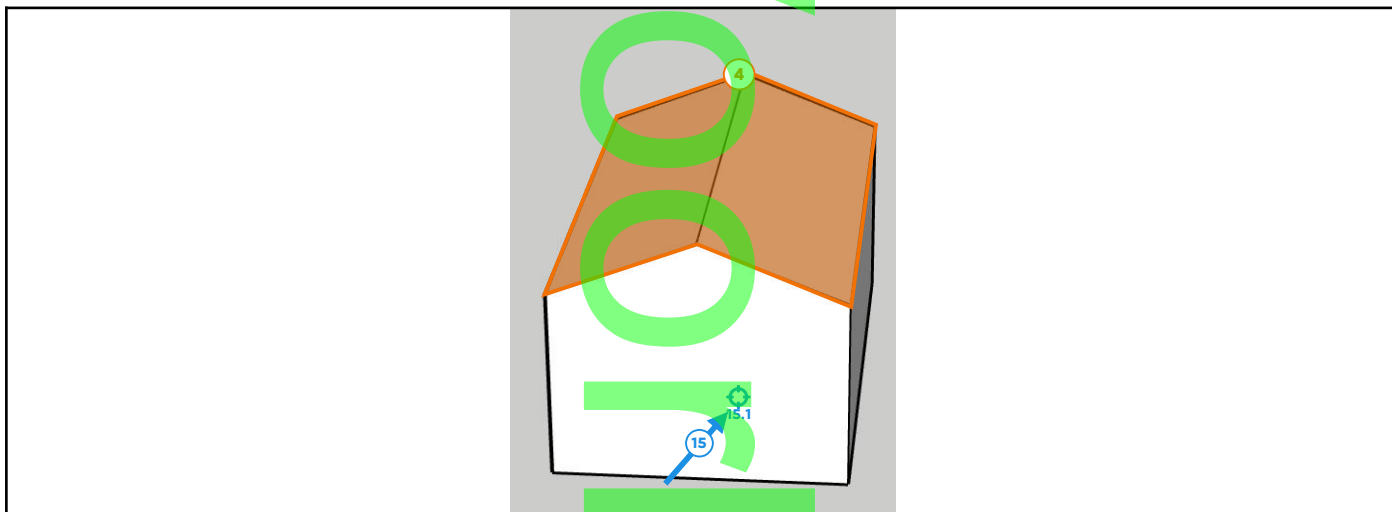
## Plan 2.2: Tuinhuis

| Beschrijving | Type | Actie |
|---|---|---|
| 4. Dak bestaande uit golfplaten | Asbestmateriaal | Verwijderen |

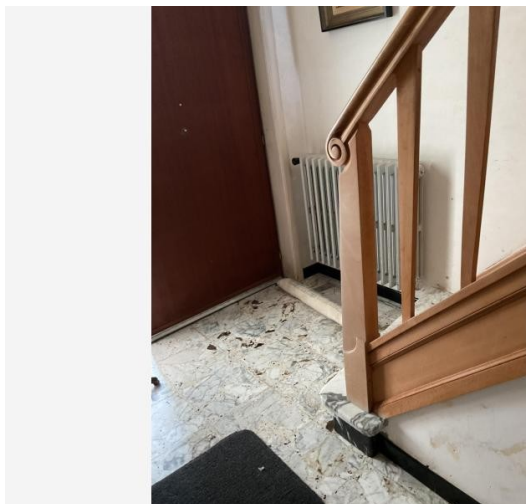
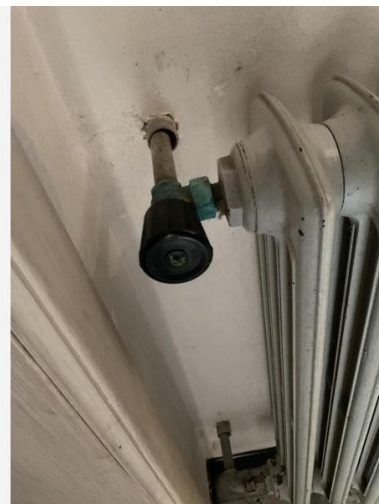
Het asbestmateriaal valt onder de mijlpaal van 2040.

| Eindbeoordeling materiaalrisico | Verhoogd materiaalrisico en/of verhoogde kans op vezelvrijgave |

| Gebondenheid | Categorie 1: hechtgebonden in oorsprong |
| Asbestsoort (vezeltype) | Crocidoliet aanwezig |
| Asbestconcentratie | Laag (< 50%) |
| Afschermingsgraad van het gehele materiaal | Geheel of deels (ook) vrij aan de binnenlucht |
| Toestand van het materiaal | Licht beschadigd, licht verweerd. Intact calciumsilicaatmateriaal of categorie III 'gebondenheid' |

| Beschrijving | Radiatorknoppen |

- Zorg voor een veilig beheer en verwijder dit asbestmateriaal wanneer het bij werken eenvoudig bereikbaar wordt. Controleer de toestand jaarlijks op wijzigingen.

- Eenvoudige handelingen: mag via doe-het-zelf of door werknemer(s) met opleidingsattest eenvoudige handelingen  
Deze toepassing kan door een aannemer die over een opleidingsattest eenvoudige handelingen beschikt of door een particulier (doe-het-zelf), verwijderd worden indien er geen verhoogd risico op vrijgave van asbestvezels (max. concentratie 0,01 vezels/cm<sup>3</sup> - CODEX Art. VI.3-54) ontstaat en de toepassing voorafgaand wordt gefixeerd/bevochtigd; de individuele elementen zonder machinale werktuigen en zonder breken of gooien een voor een losgemaakt worden; en ten slotte in gesloten verpakking weggevoerd worden naar een erkend afvalpunt (recyclagepark).

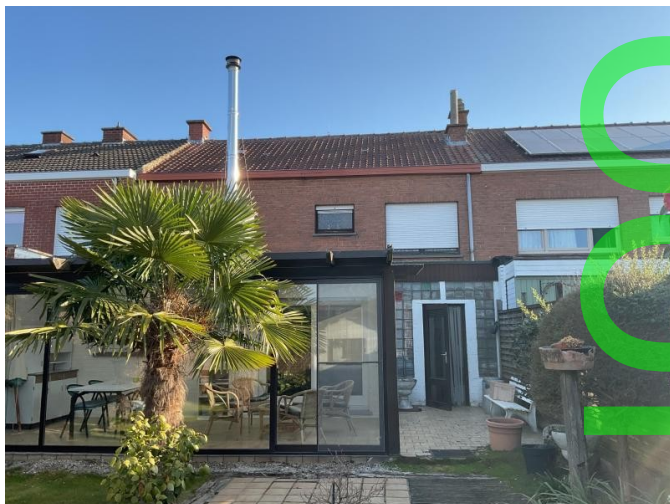
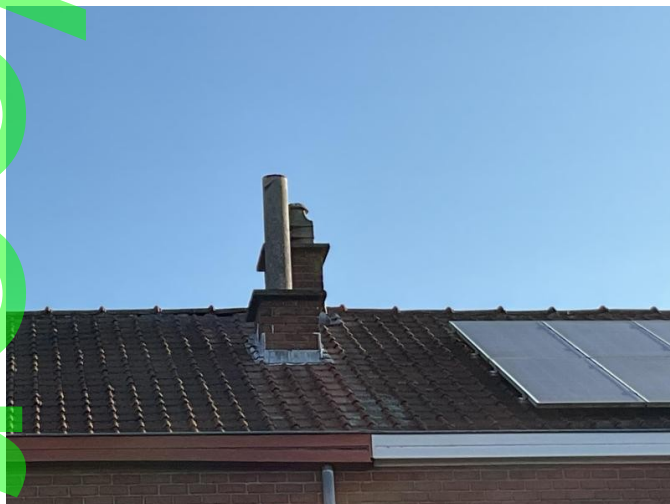
Het asbestmateriaal valt onder de mijlpaal van 2034.

| Eindbeoordeling materiaalrisico | Verhoogd materiaalrisico en/of verhoogde kans op vezelvrijgave |

| Asbestsoort (vezeltype) | Crocidoliet aanwezig |
| Afschermingsgraad van het gehele materiaal | Geheel of deels vrij aan de buitenlucht |
| Toestand van het materiaal | Matig beschadigd, matig verweerd |

| Beschrijving | Schouw |

- Zorg voor een veilig beheer en verwijder dit asbestmateriaal wanneer het bij werken eenvoudig bereikbaar wordt. Controleer de toestand jaarlijks op wijzigingen.

- Eenvoudige handelingen: mag via doe-het-zelf of door werknemer(s) met opleidingsattest eenvoudige handelingen  
Deze toepassing kan door een aannemer die over een opleidingsattest eenvoudige handelingen beschikt of door een particulier (doe-het-zelf), verwijderd worden indien er geen verhoogd risico op vrijgave van asbestvezels (max. concentratie 0,01 vezels/cm<sup>3</sup> - CODEX Art. VI.3-54) ontstaat en de toepassing voorafgaand wordt gefixeerd/bevochtigd; de individuele elementen zonder machinale werktuigen en zonder breken of gooien een voor een losgemaakt worden; en ten slotte in gesloten verpakking weggevoerd worden naar een erkend afvalpunt (recyclagepark).

- Eenvoudige handelingen: enkel door erkend asbestverwijderaar  
Indien bovenstaande criteria worden overschreden:

Deze toepassing kan enkel door een erkende asbestverwijderaar verwijderd worden omdat er hier automatisch een verhoogd risico op vrijgave van asbestvezels (max. concentratie 0,01 vezels/cm<sup>3</sup> - CODEX - Art. VI.3-54) ontstaat. (Bron: VLAREM II: 6.4.0.1 par1, par2 en par3). Een erkend asbestverwijderaar moet ingeschakeld worden voor deze toepassingen die niet (kunnen) worden verwijderd door de couveuzetakmethode, door hermetische zone of door de materialen beschreven in VlareM II, art. 6.4.0.1 par2. (Bron: Leidraad bij het Inspectieprotocol)

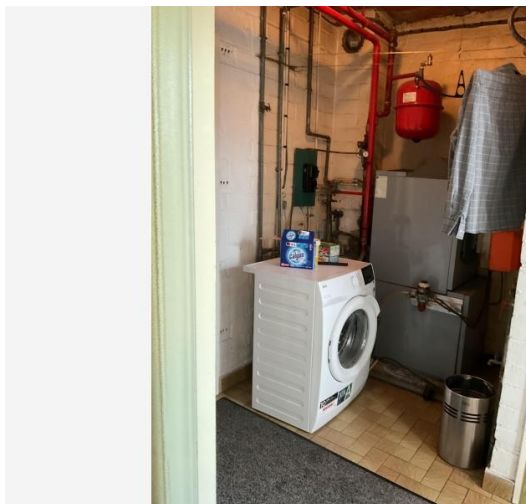
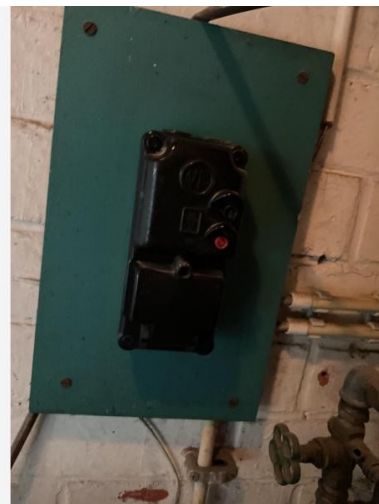
Het asbestmateriaal valt onder de mijlpaal van 2040.

| Eindbeoordeling materiaalrisico | Verhoogd materiaalrisico en/of verhoogde kans op vezelvrijgave |

| Asbestsoort (vezeltype) | Crocidoliet aanwezig |
| Afschermingsgraad van het gehele materiaal | Geheel of deels (ook) vrij aan de binnenlucht |
| Toestand van het materiaal | Licht beschadigd, licht verweerd. Intact calciumsilicaatmateriaal of categorie III 'gebondenheid' |

| Beschrijving | Bakeliet schakelaars/stopcontacten |

- Zorg voor een veilig beheer en verwijder dit asbestmateriaal wanneer het bij werken eenvoudig bereikbaar wordt. Controleer de toestand jaarlijks op wijzigingen.

- Eenvoudige handelingen: mag via doe-het-zelf of door werknemer(s) met opleidingsattest eenvoudige handelingen  
Deze toepassing kan door een aannemer die over een opleidingsattest eenvoudige handelingen beschikt of door een particulier (doe-het-zelf), verwijderd worden indien er geen verhoogd risico op vrijgave van asbestvezels (max. concentratie 0,01 vezels/cm<sup>3</sup> - CODEX Art. VI.3-54) ontstaat en de toepassing voorafgaand wordt gefixeerd/bevochtigd; de individuele elementen zonder machinale werktuigen en zonder breken of gooien een voor een losgemaakt worden; en ten slotte in gesloten verpakking weggevoerd worden naar een erkend afvalpunt (recyclagepark).

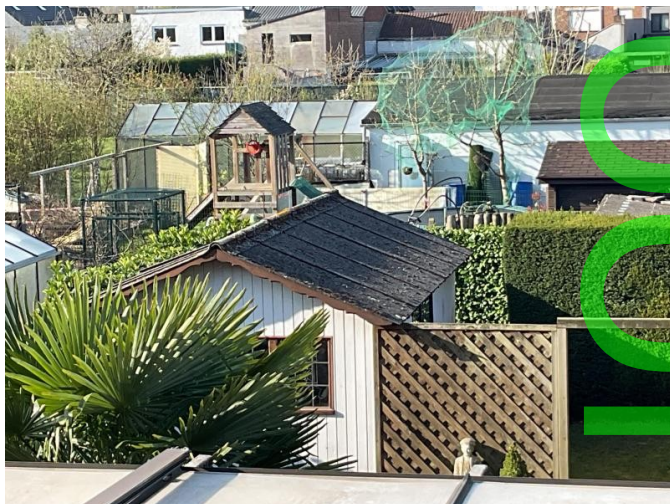
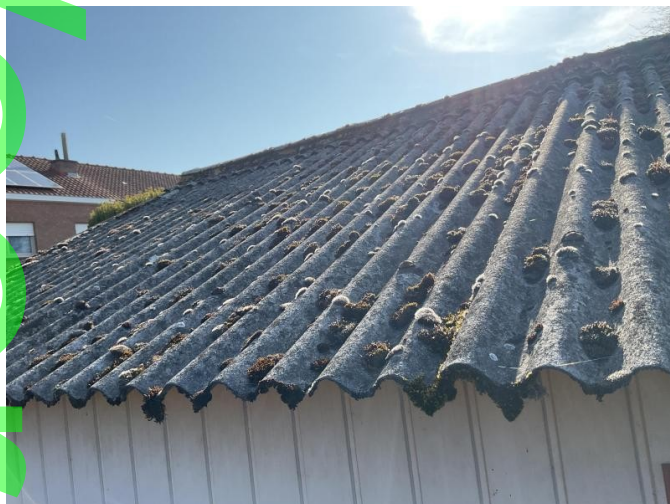
Het asbestmateriaal valt onder de mijlpaal van 2034.

- Verwijder dit asbestmateriaal zo snel mogelijk. Volg de toestand goed op.
- Hemelwater dat afspoelt van asbestcement daken of gevels kan asbestdeeltjes bevatten. Gebruik het enkel voor gesloten circuits (bv. spoelen toiletten). Reinig na het vervangen van het dak of de gevel de dakgoten en regenwaterput of -ton om asbesthoudend sediment of slib te verwijderen

- Eenvoudige handelingen: mag via doe-het-zelf of door werknemer(s) met opleidingsattest eenvoudige handelingen  
Deze toepassing kan door een aannemer die over een opleidingsattest eenvoudige handelingen beschikt of door een particulier (doe-het-zelf), verwijderd worden indien er geen verhoogd risico op vrijgave van asbestvezels (max. concentratie 0,01 vezels/cm<sup>3</sup> - CODEX Art. VI.3-54) ontstaat en de toepassing voorafgaand wordt gefixeerd/bevochtigd; de individuele elementen zonder machinale werktuigen en zonder breken of gooien een voor een losgemaakt worden; en ten slotte in gesloten verpakking weggevoerd worden naar een erkend afvalpunt (recyclagepark).

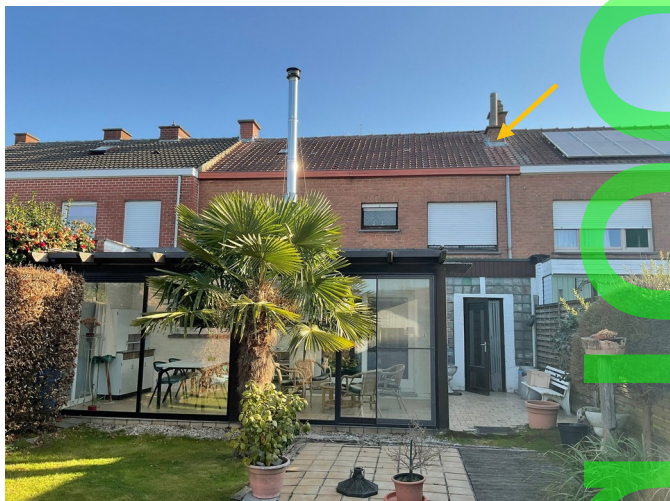
## Fiche 6: Binnenkant schouw niet inspecteerbaar door hoogte

Beperking
