# Asbestinventarisatetest

Postweg 138A/A1/R, 1602 Sint-Pieters-Leeuw

Attestnummer : 20250214-000394.000

Uitgegeven op : 14.02.2025

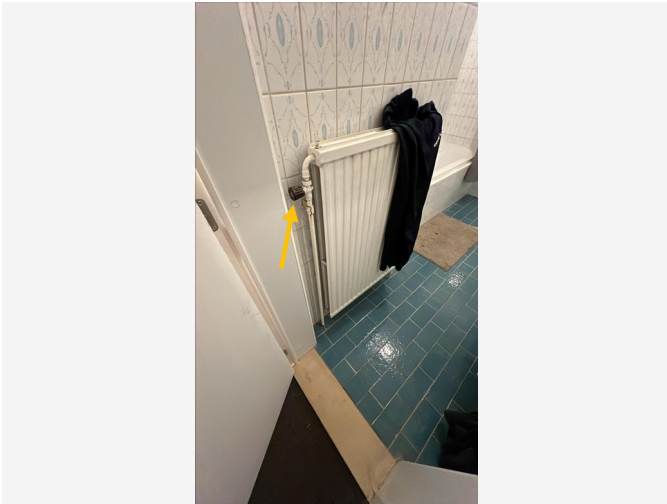
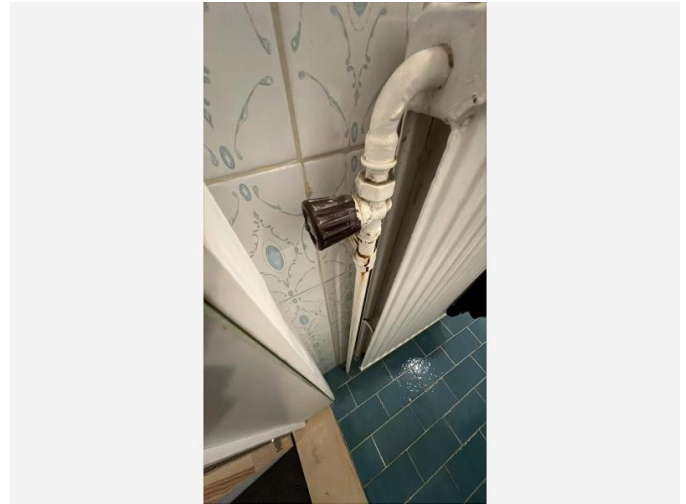
| Fiche 1: Verwarmingsknoppen..... | 11 |

| Eindbeoordeling materiaalrisico | Laag materiaalrisico en/of verlaagde kans op vezelvrijgave |

| Asbestsoort (vezeltype) | Crocidoliet aanwezig |
| Toestand van het materiaal | Onbeschadigd, niet verweerd |

| Beschrijving | Verwarmingsknoppen |
| Asbestmateriaal | Plaat, paneel, tablet - Type Bakeliet |

- Zorg voor een veilig beheer. Vermijd het beschadigen van het asbestmateriaal. Controleer de toestand jaarlijks op wijzigingen.

- Eenvoudige handelingen: mag via doe-het-zelf of door werknemer(s) met opleidingsattest eenvoudige handelingen  
Deze hechtgebonden toepassing kan verwijderd worden dmv Verwijderingvoorschriften volgens Codex over het welzijn op het werk Art. VI.3-54

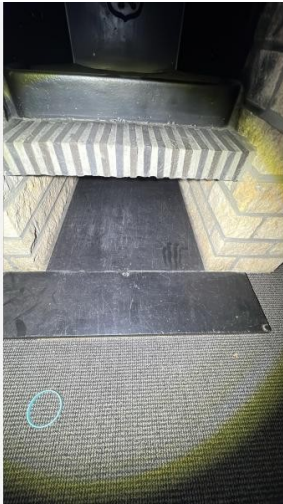
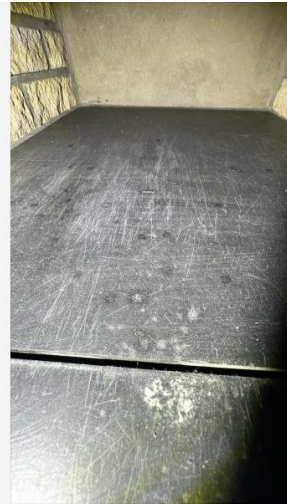
| Fiche 2: platen aan haard..... | 14 |

| Eindbeoordeling materiaalrisico | Laag materiaalrisico en/of verlaagde kans op vezelvrijgave |

| Asbestsoort (vezeltype) | Alleen chrysotiel |
| Toestand van het materiaal | Licht beschadigd, licht verweerd. Intact calciumsilicaatmateriaal of categorie III 'gebondenheid' |

| Beschrijving | platen aan haard |
| Asbestmateriaal | Plaat, paneel, tablet - Type Massal |

- Zorg voor een veilig beheer. Vermijd het beschadigen van het asbestmateriaal. Controleer de toestand jaarlijks op wijzigingen.

- Eenvoudige handelingen: mag via doe-het-zelf of door werknemer(s) met opleidingsattest eenvoudige handelingen  
Deze hechtgebonden toepassing kan verwijderd worden dmv Verwijderingvoorschriften volgens Codex over het welzijn op het werk Art. VI.3-54

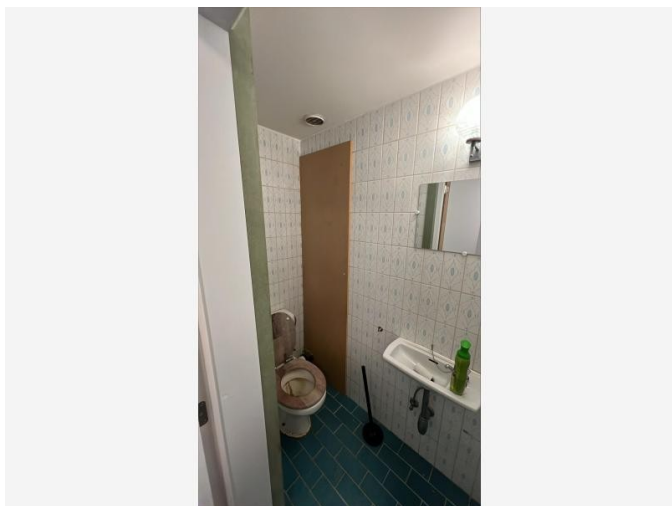
| Fiche 3: Tegellijm badkamer en wc..... | 18 |

Tegellijm kan mogelijks asbesthoudend zijn. Deze kon niet bemonsterd worden in het kader van het niet-destructief onderzoek. Indien bij renovatie of werken deze tegellijm laag bloot komt te liggen, is het aangeraden de lijmlaag te bemonsteren.

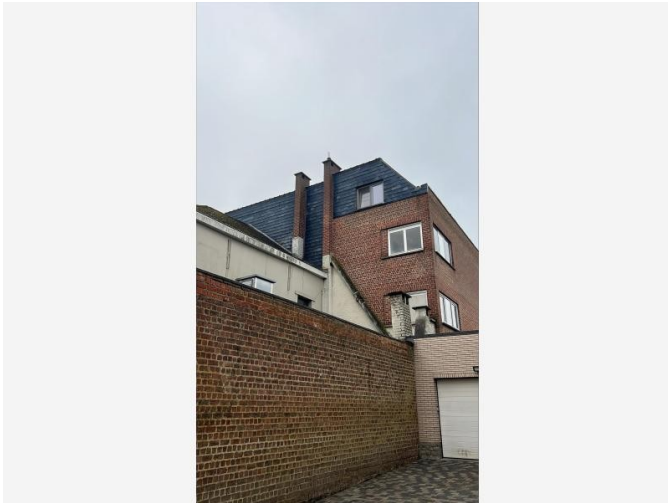
| Fiche 4: Gevelleien gemeenschappelijke delen..... | 19 |

Er bevinden aan de voorgevel en zijgevels van het gebouw mogelijks asbesthoudende gevelleien.  
Deze horen onderzocht te worden in het kader van het asbestattest gemene delen

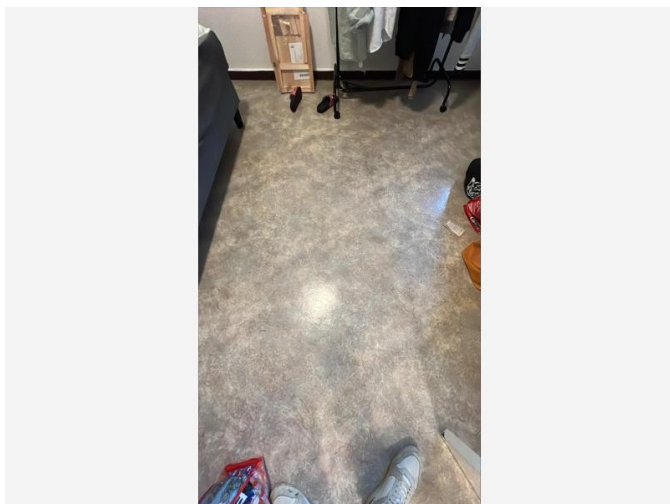
| Fiche 5: Vloerzeil kamers..... | 20 |

Vloerzeilen in de kamer zijn niet asbestverdacht.

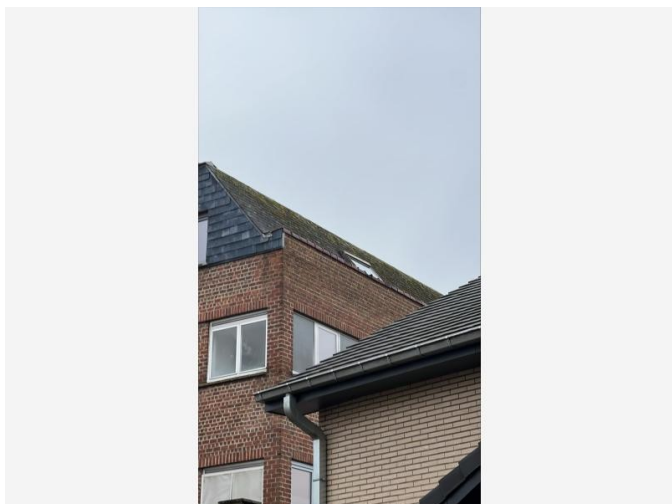
| Fiche 6: Dakleien..... | 21 |

Er bevinden zich op het gebouw mogelijks asbesthoudende dakleien.

Deze horen onderzocht te worden in het kader van het asbestattest gemene delen

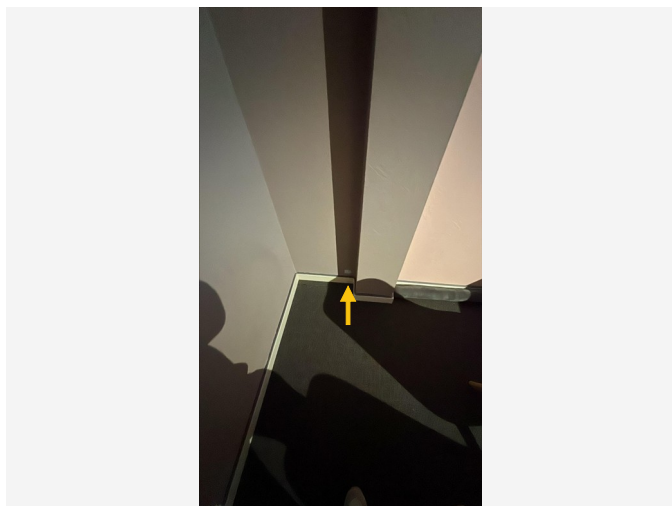
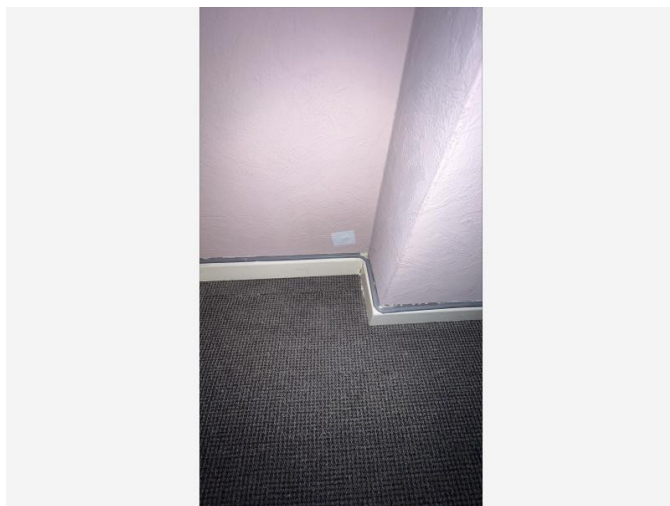
## Fiche 7: Pleisterwerk muur

Geen asbest

| # | Type | Referentie | Resultaat |
|---|---|---|---|
| 7.1 | Mengmonster | 01 | Geen asbest |

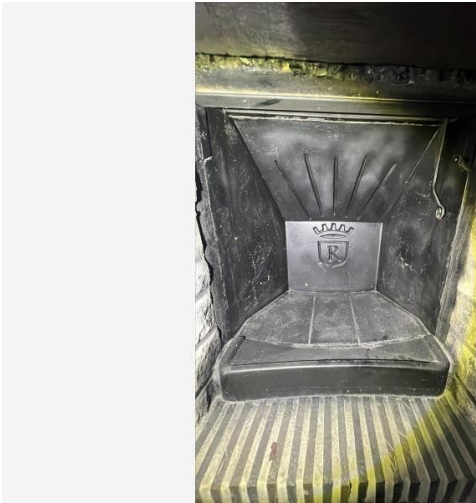
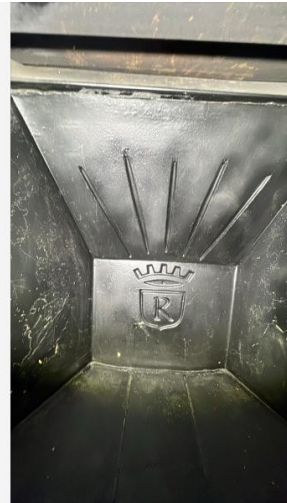
## Fiche 8: Plaat in open haard

Geen asbest

| # | Type | Referentie | Resultaat |
|---|---|---|---|
| 8.1 | Puntmonster | 03 | Geen asbest |

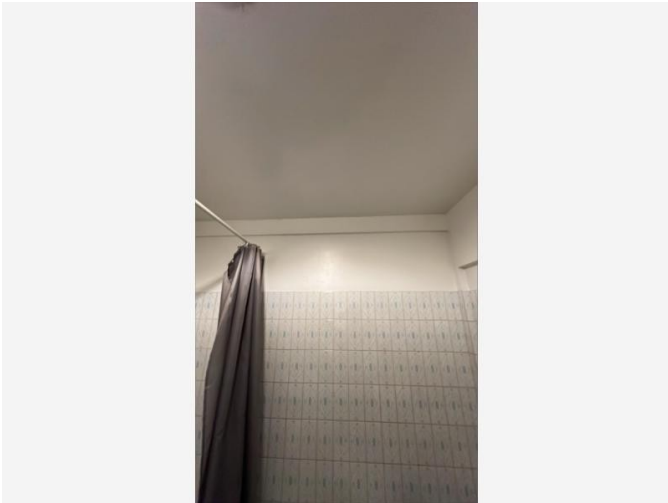
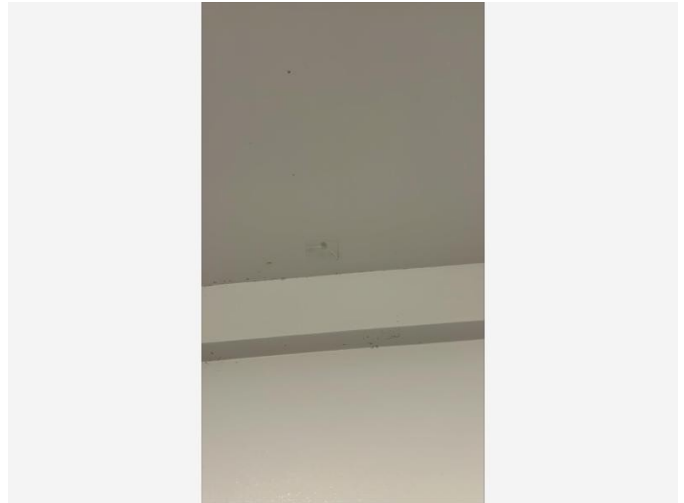
## Fiche 9: Pleisterwerk plafond

Geen asbest

| # | Type | Referentie | Resultaat |
|---|---|---|---|
| 9.1 | Mengmonster | 02 | Geen asbest |
