Asbestinventarisatetest

Weststraat 50, 9180 Moerbeke

Attestnummer : 20240730-000193.000

Uitgegeven op : 30.07.2024

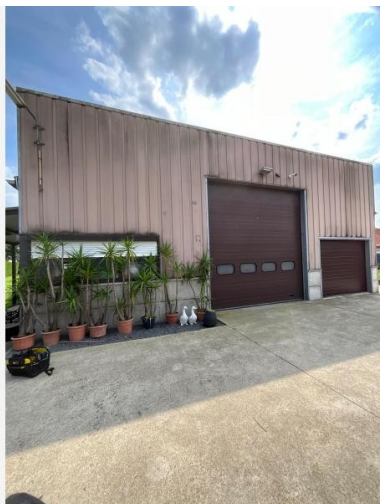
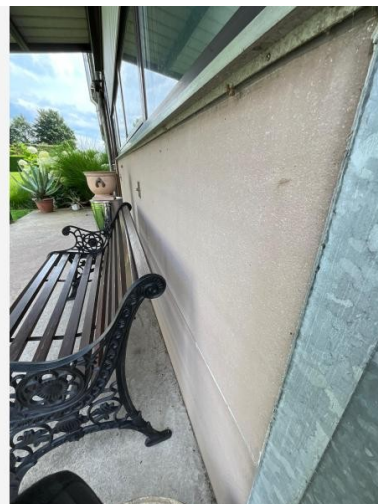
Overzichtsfoto

Detailfoto

Eindbeoordeling materiaalrisico	Verhoogd materiaalrisico en/of verhoogde kans op vezelvrijgave
---------------------------------	--

Gebondenheid	Categorie 1: hechtgebonden in oorsprong
Asbestsoort (vezeltype)	Alleen chrysotiel
Asbestconcentratie	Laag (< 50%)
Afschermingsgraad van het gehele materiaal	Geheel of deels (ook) vrij aan de binnenlucht
Toestand van het materiaal	Matig beschadigd, matig verweerd

#	Type	Referentie	Resultaat
1.1	Puntmonster	Mm06	Chrysotiel

Beschrijving	Asbestcement constructie elementen
Omgeving	Buiten
Primaire drager	Wand buitenschil
Asbestmateriaal	Dak- en gevelbekleding - Plaat
Bindmiddel van asbestmateriaal	Cement
Gebondenheid op basis van bindmiddel	Hecht
Hoeveelheid (oppervlakte - dikte - aantal)	<ul style="list-style-type: none">• 358,00 m² - 1,00 cm - 1 stuk
Totaal volume	3,58 m ³
Eenvoudig bereikbaar	Nee <ul style="list-style-type: none">• Verwijdering tast de bouwkundige integriteit aan.
Bevestigingswijze	<ul style="list-style-type: none">• Verlijmd, ingegoten, versmeerd
Identificatiemethode	Vaststelling met monsternamen
Destructieve handeling voor identificatie	Nee
Opmerking	Holle constructie elementen.

Het asbestmateriaal valt onder de mijlpaal van 2034.

Verwijderen

- Zorg voor een veilig beheer. Vermijd het beschadigen van het asbestmateriaal. Controleer de toestand jaarlijks op wijzigingen.
- Hemelwater dat afspoelt van asbestcement daken of gevels kan asbestdeeltjes bevatten. Gebruik het enkel voor gesloten circuits (bv. spoelen toiletten). Reinig na het vervangen van het dak of de gevel de dakgoten en regenwaterput of -ton om asbesthoudend sediment of slib te verwijderen

- Eenvoudige handelingen: mag via doe-het-zelf of door werknemer(s) met opleidingsattest eenvoudige handelingen
Indien de elementen in een geheel kunnen worden verwijderd kan dit via eenvoudige handelingen. Gezien de omvang aangeraden om ten rade te gaan bij aannemers en/of erkende asbestverwijderaars.
- Eenvoudige handelingen: enkel door erkend asbestverwijderaar
Gezien de omvang van het gebouw kan er op zijn minst best geïnformeerd worden bij een erkend asbestverwijderaar hoe hiermee moet worden omgegaan.

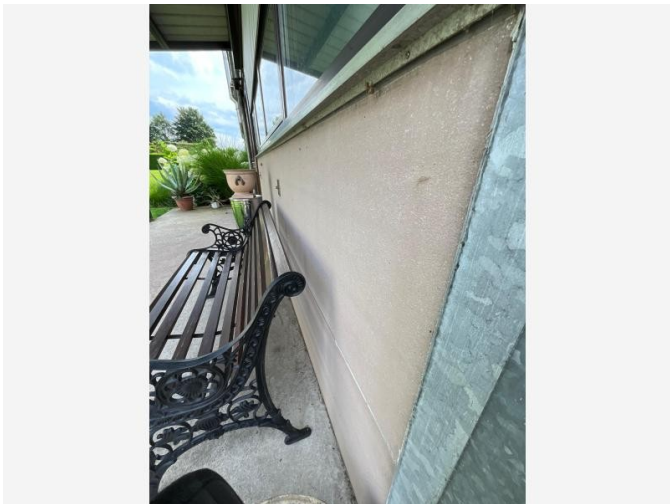
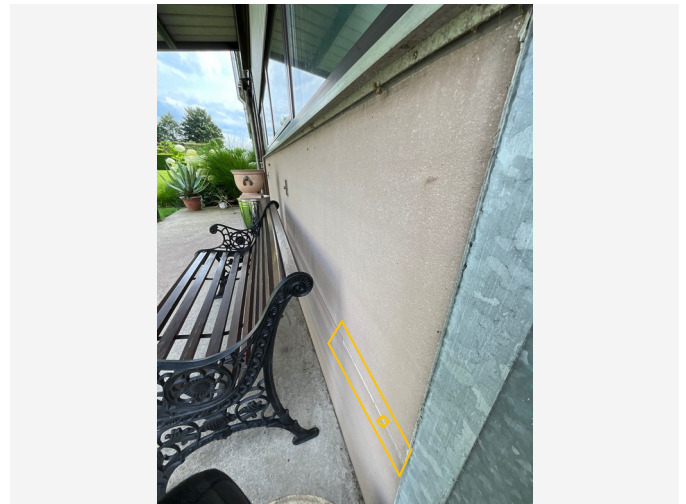
Overzichtsfoto

Detailfoto

Eindbeoordeling materiaalrisico	Laag materiaalrisico en/of verlaagde kans op vezelvrijgave
---------------------------------	--

Gebondenheid	Categorie 1: hechtgebonden in oorsprong
Asbestsoort (vezeltype)	Alleen chrysotiel
Asbestconcentratie	Laag (< 50%)
Afschermingsgraad van het gehele materiaal	Geheel of deels vrij aan de buitenlucht
Toestand van het materiaal	Licht beschadigd, licht verweerd. Intact calciumsilicaatmateriaal of categorie III 'gebondenheid'

#	Type	Referentie	Resultaat
2.1	Puntmonster	Mm05	Chrysotiel

Beschrijving	Mastiek
Omgeving	Buiten
Primaire drager	Wand buitenschil
Asbestmateriaal	In-situ afwerkingslagen - Pasta, stopverf, voegsel, stopsel, vulsel, mastiek, katten, ...
Bindmiddel van asbestmateriaal	Kitten, mastiek, pasta
Gebondenheid op basis van bindmiddel	Hecht
Hoeveelheid (gewicht - aantal)	<ul style="list-style-type: none">• 50,00 kg - 1 stuk
Totaal gewicht	50,00 kg
Eenvoudig bereikbaar	Ja
Bevestigingswijze	<ul style="list-style-type: none">• Verlijmd, ingegoten, versmeerd
Identificatiemethode	Vaststelling met monstername
Destructieve handeling voor identificatie	Nee
Opmerking	De hoeveelheden zijn ramingen en zijn daarom ten allen tijde indicatief.

Het asbestmateriaal valt onder de mijlpaal van 2040.

Zorgvuldig beheren

- Zorg voor een veilig beheer. Vermijd het beschadigen van het asbestmateriaal. Controleer de toestand jaarlijks op wijzigingen.

- Eenvoudige handelingen: mag via doe-het-zelf of door werknemer(s) met opleidingsattest eenvoudige handelingen
Indien de grenswaarde voor emissie kan worden gerespecteerd kan dit via eenvoudige handelingen.

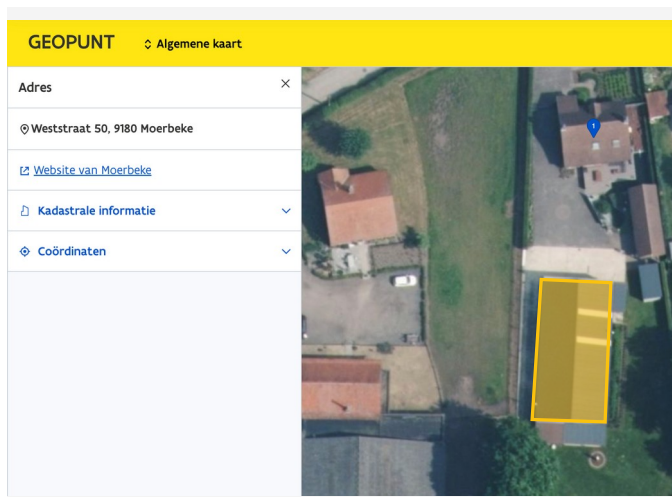
Situeringsfoto

Uitgesloten van inspectie

Bouwjaar: 2016

Constructies gebouwd vanaf 2001 moeten niet onderzocht worden

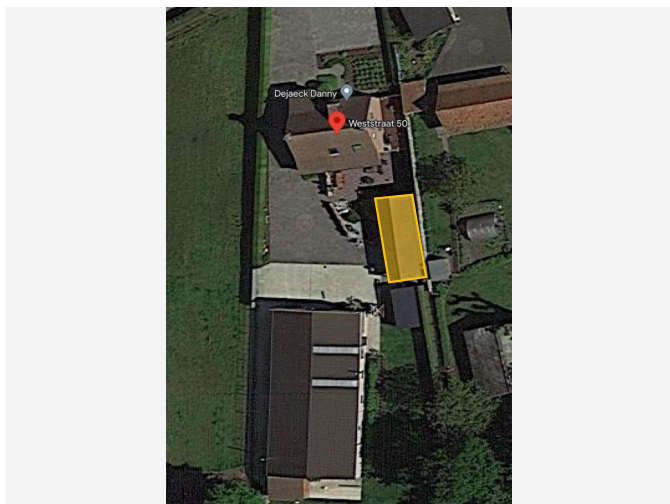
Situeringsfoto

Uitgesloten van inspectie

Bouwjaar: 2010

Constructies gebouwd vanaf 2001 moeten niet onderzocht worden

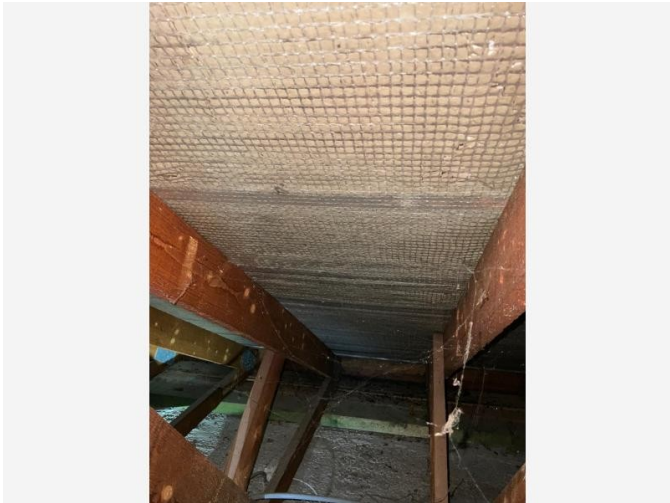
Vrije foto

Het onderdak bestaat uit kunststof en is niet asbesthoudend.

Identificatiemethode	Vaststelling & expertise (niet-asbestverdacht)
----------------------	--

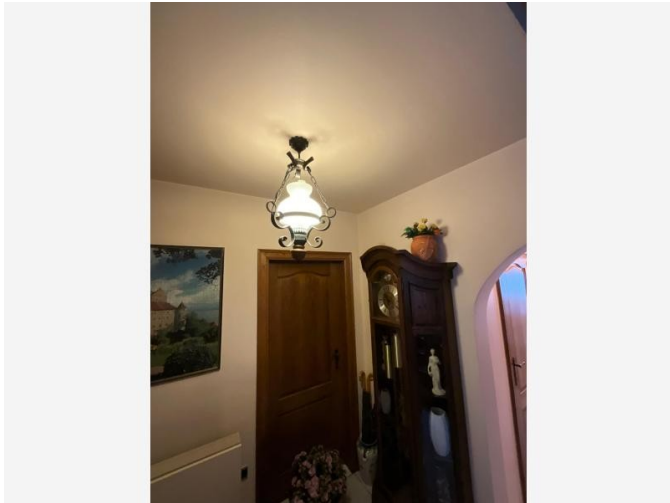
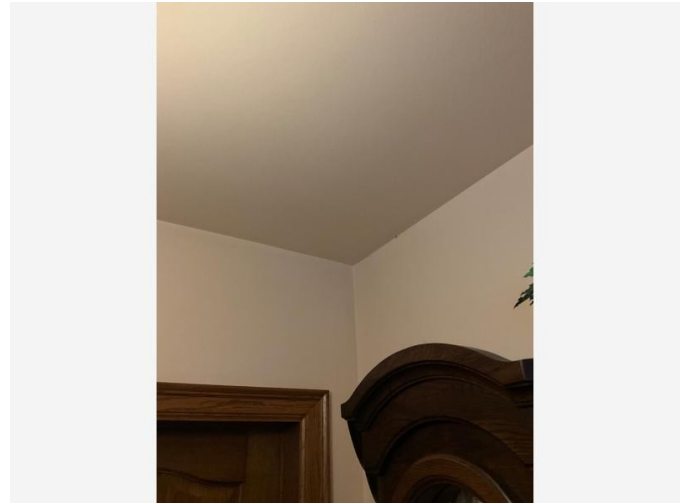
Geen asbest

#	Type	Referentie	Resultaat
6.1	Mengmonster	MM02	Geen asbest

Beschrijving	Pleisterwerk plafond
Omgeving	Binnen
Primaire drager	Plafond
Bindmiddel van materiaal	Gips - kalk
Gebondenheid op basis van bindmiddel	Niet-hechtgebonden
Hoeveelheid (oppervlakte - dikte - aantal)	• 70,00 m ² - 0,50 cm - 1 stuk
Totaal volume	0,35 m ³
Identificatiemethode	Vaststelling met monstername
Destructieve handeling voor identificatie	Nee
Opmerking	De hoeveelheden zijn ramingen en zijn daarom ten allen tijde indicatief.

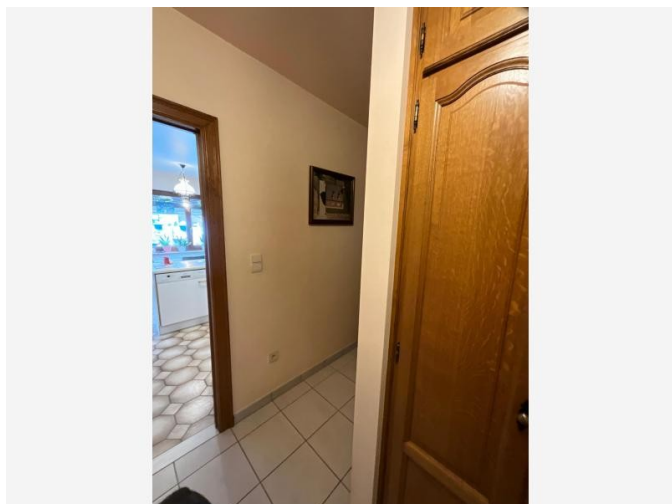
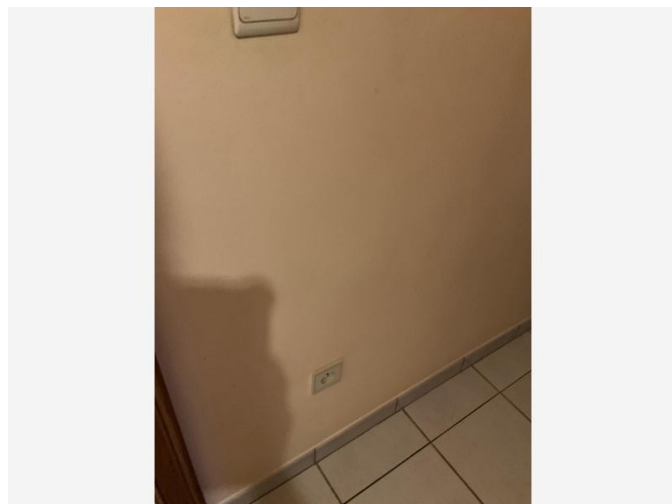
Geen asbest

#	Type	Referentie	Resultaat
7.1	Mengmonster	MM01	Geen asbest

Beschrijving	Pleisterwerk wanden
Omgeving	Binnen
Primaire drager	Binnenwand
Bindmiddel van materiaal	Gips - kalk
Gebondenheid op basis van bindmiddel	Niet-hechtgebonden
Hoeveelheid (oppervlakte - dikte - aantal)	• 120,00 m ² - 1,00 cm - 1 stuk
Totaal volume	1,20 m ³
Identificatiemethode	Vaststelling met monsternamen
Destructieve handeling voor identificatie	Nee
Opmerking	De hoeveelheden zijn ramingen en zijn daarom ten allen tijde indicatief.
