# Asbestinventarisatetest

Stationssteenweg 23, 2560 Nijlen

Attestnummer : 20240820-000354.000

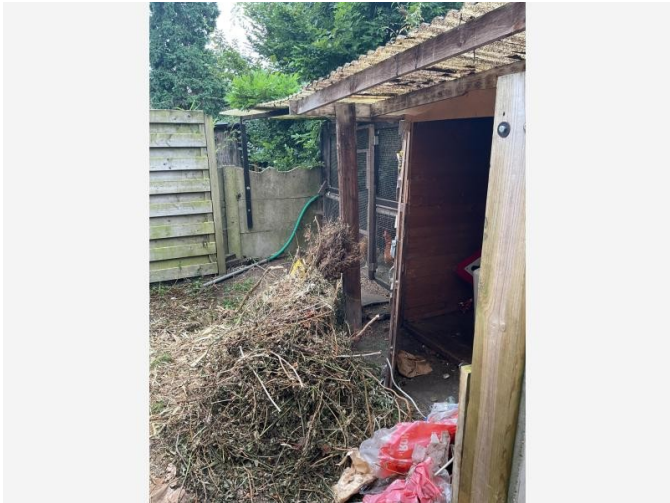
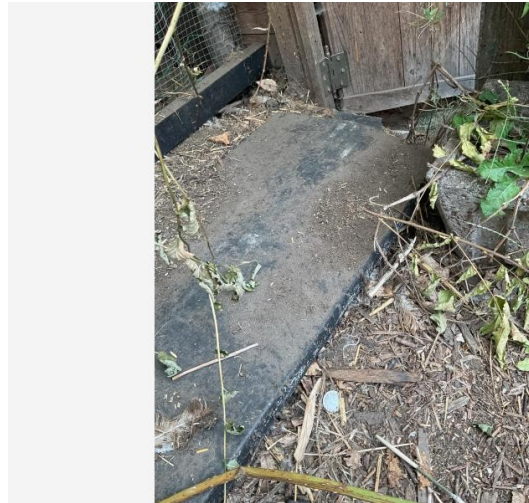
Het asbestmateriaal valt onder de mijlpaal van 2040.

**Dringend verwijderen**

| Beschrijving | Asbestafval links voor tuinhuis |
| Type afvalstof | Betreft stock-voorraad of gedemonteerde asbestmaterialen |
| Aanwezige resten | Dakleien, golfplaten, gevelleien |
| Hoeveelheid (gewicht - aantal) | <ul style="list-style-type: none"><li>• 120,00 kg - 1 stuk</li></ul> |

- Verwijder het asbestafval.
- Vermijd het bewerken of het intensief betreden (belopen, rijden, ...) van de verontreinigde zone. Is dit niet mogelijk vraag dan advies aan een erkend bodemsaneringsdeskundige voor verdere maatregelen.

- Eenvoudige handelingen: mag via doe-het-zelf of door werknemer(s) met opleidingsattest eenvoudige handelingen  
Hechtgebonden asbestafval in open lucht dewelke niet meer gedemonteerd moet worden. Voer dit afval met correcte verpakking af.

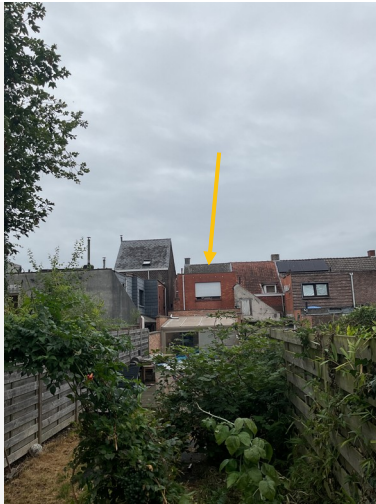
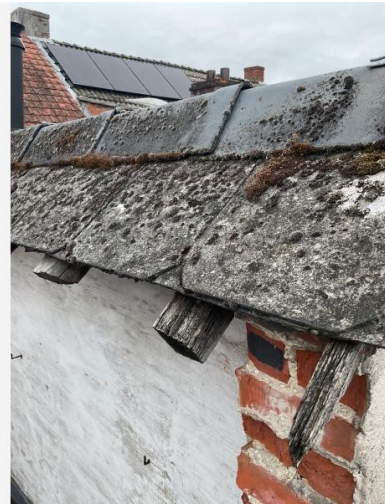
Het asbestmateriaal valt onder de mijlpaal van 2034.

Verwijderen

| Eindbeoordeling materiaalrisico | Verhoogd materiaalrisico en/of verhoogde kans op vezelvrijgave |

| Toestand van het materiaal | Matig beschadigd, matig verweerd |

| # | Type | Referentie | Resultaat |
|---|---|---|---|
| 2.1 | Puntmonster | MM03 | Chrysotiel |

| Beschrijving | Dakleien |

- Zorg voor een veilig beheer. Vermijd het beschadigen van het asbestmateriaal. Controleer de toestand jaarlijks op wijzigingen.
- Hemelwater dat afspoelt van asbestcement daken of gevels kan asbestdeeltjes bevatten. Gebruik het enkel voor gesloten circuits (bv. spoelen toiletten). Reinig na het vervangen van het dak of de gevel de dakgoten en regenwaterput of -ton om asbesthoudend sediment of slib te verwijderen

- Eenvoudige handelingen: mag via doe-het-zelf of door werknemer(s) met opleidingsattest eenvoudige handelingen  
Hechtgebonden asbesttoepassing in open lucht. Deze leien mogen verwijderd worden door de particulier bewoner van het pand.

Gezien de hoeveelheid is het echter aan te raden deze verwijdering bij dakrenovatie te laten uitvoeren door een aannemer of dakwerker met de nodige opleidingsattesten.

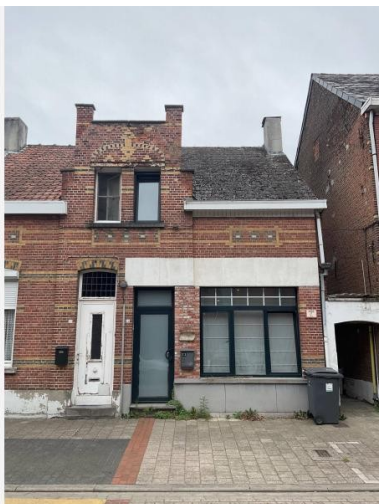
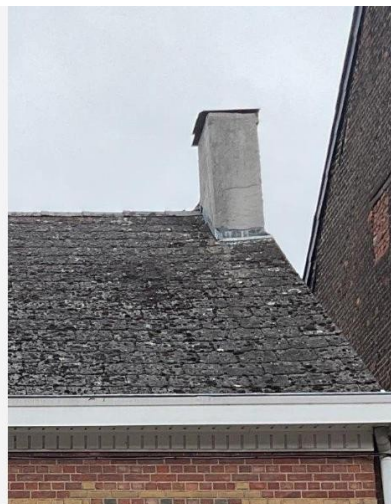
Het asbestmateriaal valt onder de mijlpaal van 2034.

Verwijderen

| Eindbeoordeling materiaalrisico | Verhoogd materiaalrisico en/of verhoogde kans op vezelvrijgave |

| Asbestsoort (vezeltype) | Crocidoliet aanwezig |
| Toestand van het materiaal | Matig beschadigd, matig verweerd |

| Beschrijving | Dakleien op schouw |
| Opmerking | Waarneembaar, niet inspecteerbaar. De hoogte was niet te overbruggen tijdens een niet-destructief onderzoek. |

- Zorg voor een veilig beheer. Vermijd het beschadigen van het asbestmateriaal. Controleer de toestand jaarlijks op wijzigingen.

- Eenvoudige handelingen: mag via doe-het-zelf of door werknemer(s) met opleidingsattest eenvoudige handelingen  
Hechtgebonden asbesttoepassing.  
Vervang deze leien bij eventuele dakrenovatie door een nieuwe deksteen.

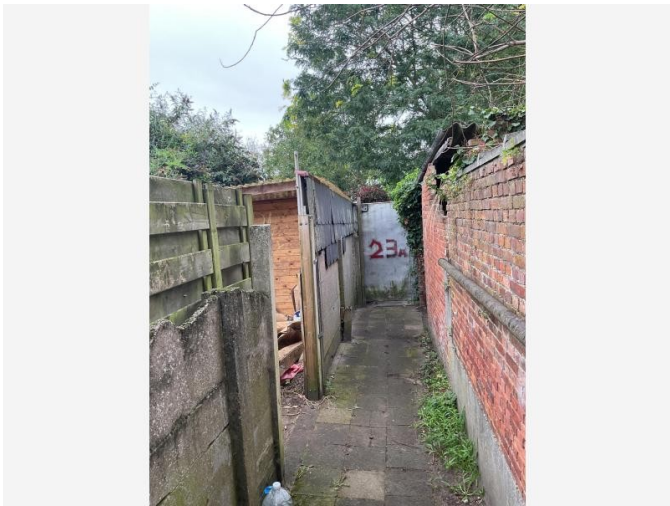
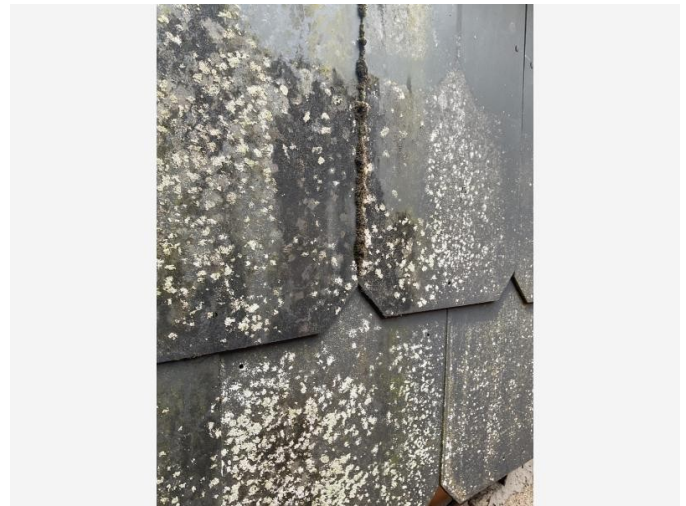
Het asbestmateriaal valt onder de mijlpaal van 2034.

Verwijderen

| Eindbeoordeling materiaalrisico | Verhoogd materiaalrisico en/of verhoogde kans op vezelvrijgave |

| Asbestsoort (vezeltype) | Crocidoliet aanwezig |
| Toestand van het materiaal | Matig beschadigd, matig verweerd |

| Beschrijving | Gevelleien tegen rechtse gevel tuinhuis |

- Zorg voor een veilig beheer. Vermijd het beschadigen van het asbestmateriaal. Controleer de toestand jaarlijks op wijzigingen.
- Hemelwater dat afspoelt van asbestcement daken of gevels kan asbestdeeltjes bevatten. Gebruik het enkel voor gesloten circuits (bv. spoelen toiletten). Reinig na het vervangen van het dak of de gevel de dakgoten en regenwaterput of -ton om asbesthoudend sediment of slib te verwijderen

- Eenvoudige handelingen: mag via doe-het-zelf of door werknemer(s) met opleidingsattest eenvoudige handelingen  
Hechtgebonden asbesttoepassing in open lucht. Deze leien mogen verwijderd worden door de particulier bewoner van het pand of door een dakwerker/aannemer in het bezit van de nodige opleidingsattesten.

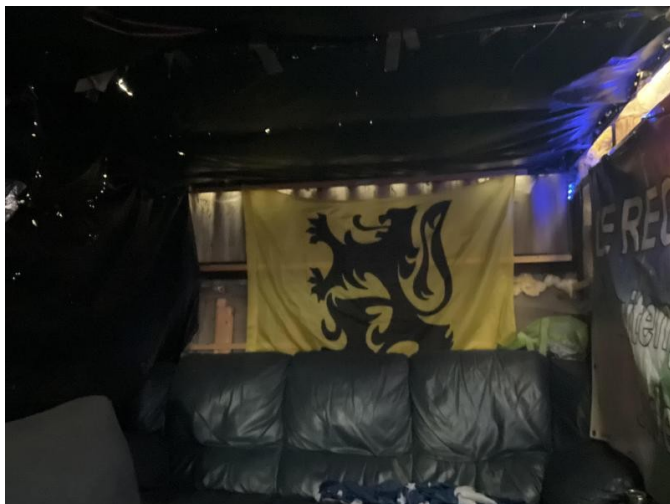
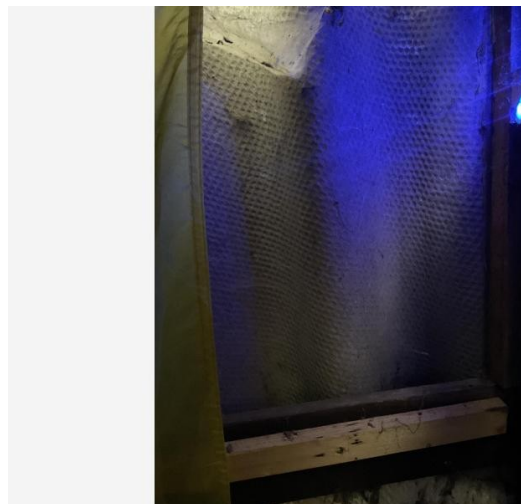
Het asbestmateriaal valt onder de mijlpaal van 2034.

Verwijderen

Niet duidelijk of deze golfplaten gemakkelijk bereikbaar zijn langs de achterkant daar deze grenzen aan het achterliggende perceel.

| Eindbeoordeling materiaalrisico | Verhoogd materiaalrisico en/of verhoogde kans op vezelvrijgave |

| Toestand van het materiaal | Licht beschadigd, licht verweerd. Intact calciumsilicaatmateriaal of categorie III 'gebondenheid' |

| Beschrijving | Golfplaten tegen tuinhuis achteraan |

- Zorg voor een veilig beheer. Vermijd het beschadigen van het asbestmateriaal. Controleer de toestand jaarlijks op wijzigingen.
- Hemelwater dat afspoelt van asbestcement daken of gevels kan asbestdeeltjes bevatten. Gebruik het enkel voor gesloten circuits (bv. spoelen toiletten). Reinig na het vervangen van het dak of de gevel de dakgoten en regenwaterput of -ton om asbesthoudend sediment of slib te verwijderen

- Eenvoudige handelingen: mag via doe-het-zelf of door werknemer(s) met opleidingsattest eenvoudige handelingen  
Hechtgebonden asbesttoepassing in open lucht.

Deze golfplaten kunnen manueel worden losgeschroefd en via de correcte wijze worden afgevoerd als hechtgebonden asbestafval.

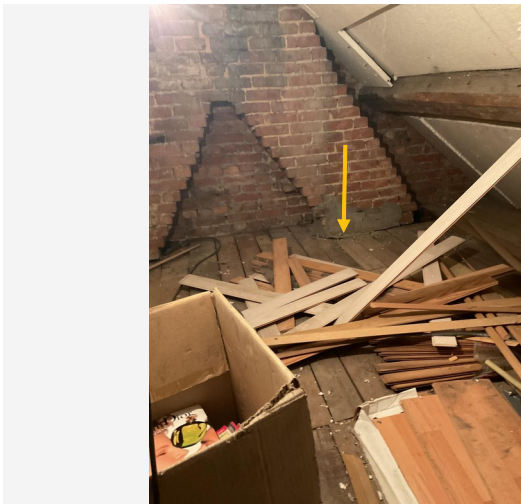
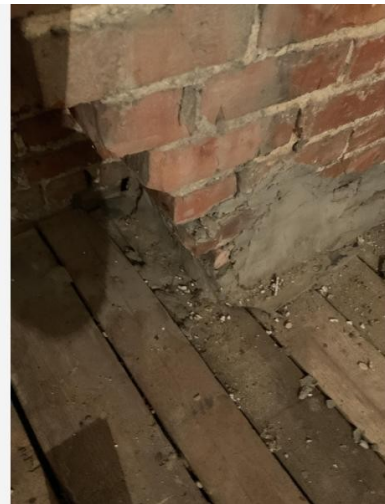
Het asbestmateriaal valt onder de mijlpaal van 2040.

Zorgvuldig beheren

| Eindbeoordeling materiaalisico | Laag materiaalisico en/of verlaagde kans op vezelvrijgave |

| Toestand van het materiaal | Licht beschadigd, licht verweerd. Intact calciumsilicaatmateriaal of categorie III 'gebondenheid' |

| Beschrijving | Lei onder gemetste schouw op zolder |
| Eenvoudig bereikbaar | Nee <ul style="list-style-type: none"><li>• Het asbestmateriaal is bedekt (uitgezonderd laag verf, coating, behang, kunststof, textiel) en het wegnemen van het bedekkende materiaal kan niet zonder het bedekkende materiaal te beschadigen.</li></ul> |

- Zorg voor een veilig beheer en verwijder dit asbestmateriaal wanneer het bij werken eenvoudig bereikbaar wordt. Controleer de toestand jaarlijks op wijzigingen.

- Eenvoudige handelingen: mag via doe-het-zelf of door werknemer(s) met opleidingsattest eenvoudige handelingen  
Hechtgebonden asbesttoepassing in binnenlucht.

Tijdens het plaatsbezoek was voelbaar dat deze lei stevig geklemd zit onder de gemetste schouw. Zorg voor een veilig beheer en neem deze lei weg wanneer de steense schouw wordt afgebroken.

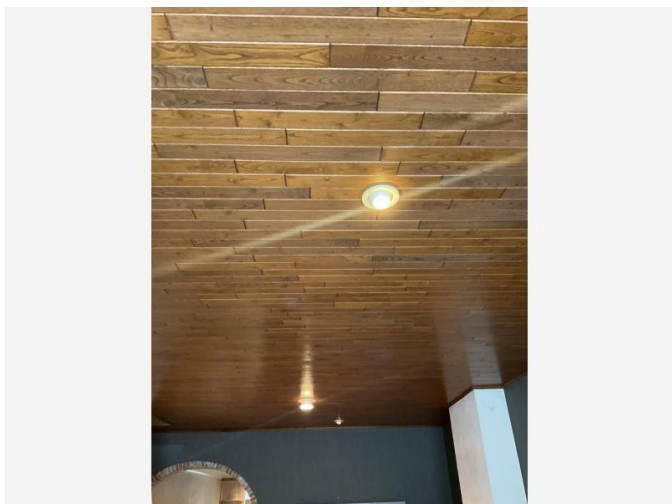
Alle plafonds werden verlaagd met niet asbestverdachte materialen.

Het is mogelijk dat boven deze plafonds nog een gesmeerde laag pleister aanwezig is.

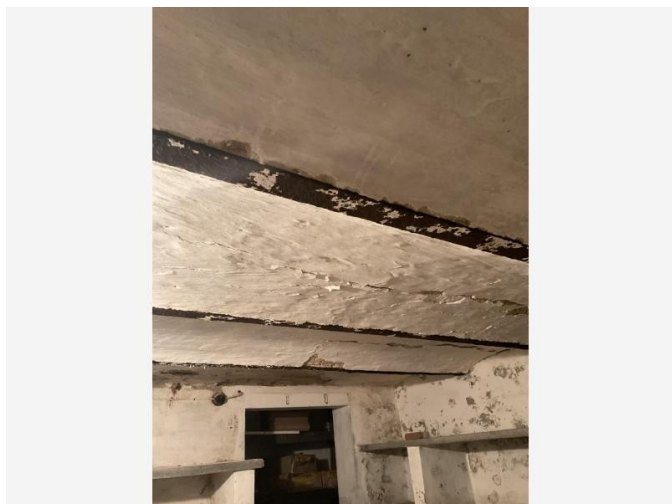
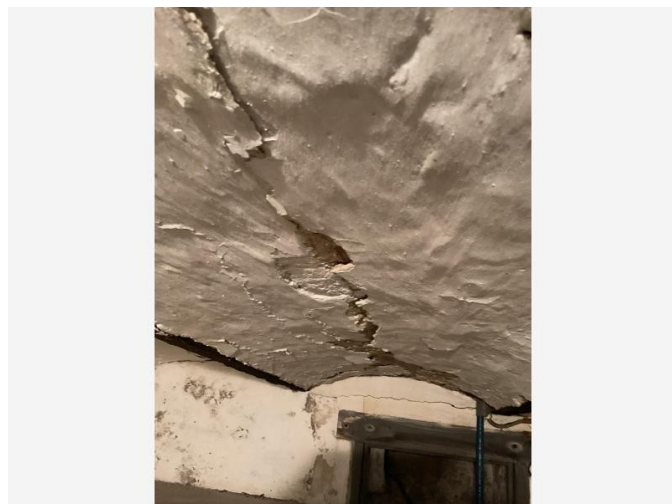
Geen asbest

| # | Type | Referentie | Resultaat |
|---|---|---|---|
| 9.1 | Mengmonster | MM02 | Geen asbest |

| Beschrijving | Pleisterwerk plafond in kelder |

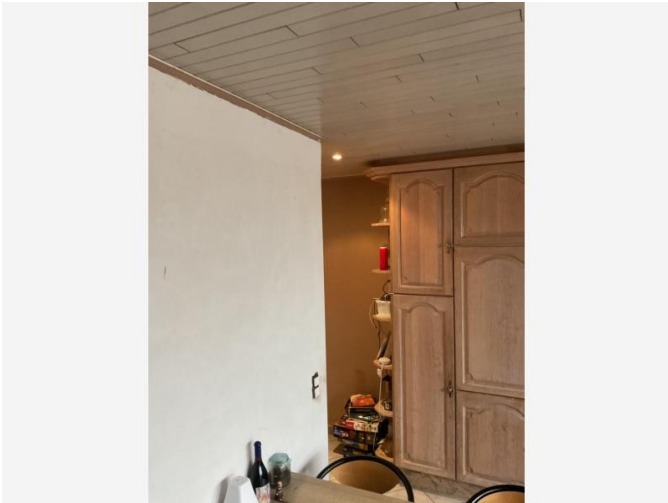
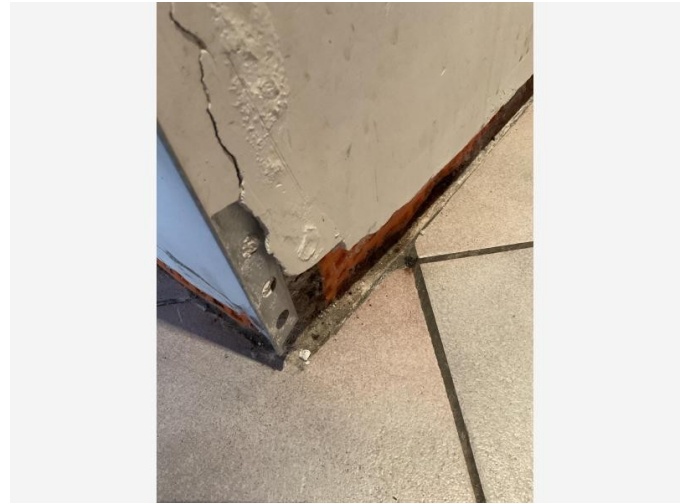
## Fiche 11: Pleisterwerk muren

Geen asbest
