# Asbestinventarisatattest

Alf. Dekeyserstraat 36, 3090 Overijse

Attestnummer : 20241219-000105.000

Uitgegeven op : 19.12.2024

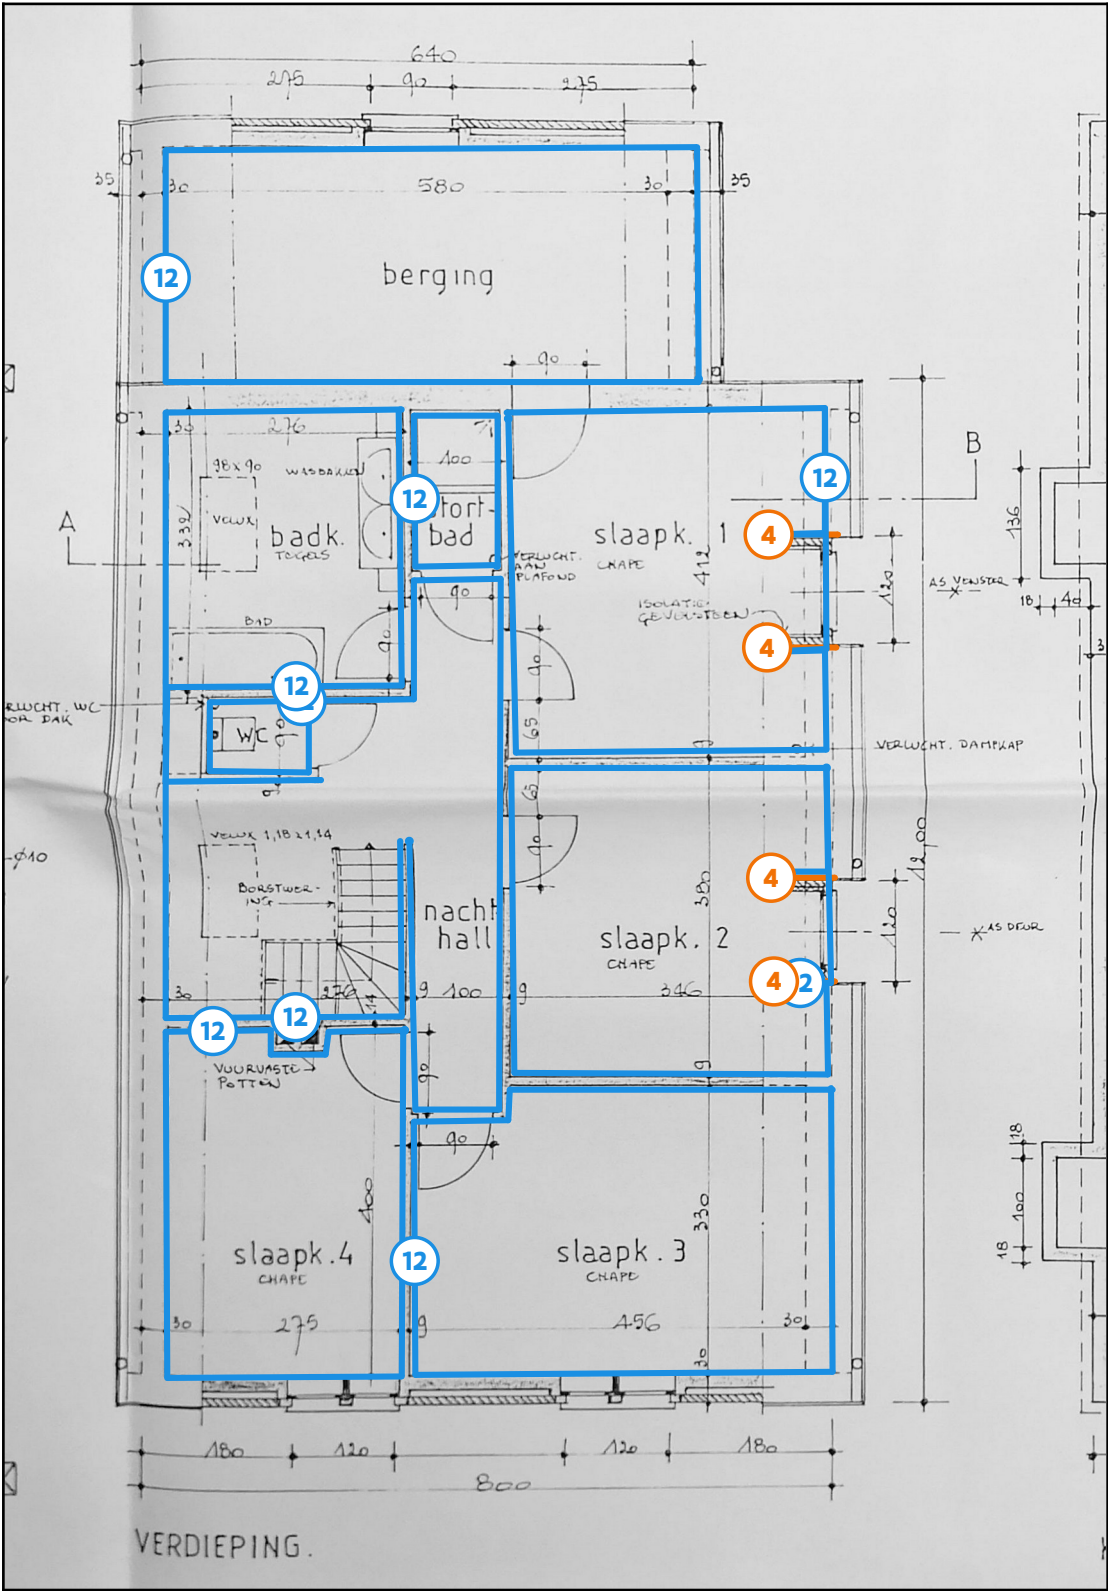
Plan 1.3: verdieping

| 4. leien zijanten dakkapellen | Asbestmateriaal | <a href="#">Verwijderen</a> |

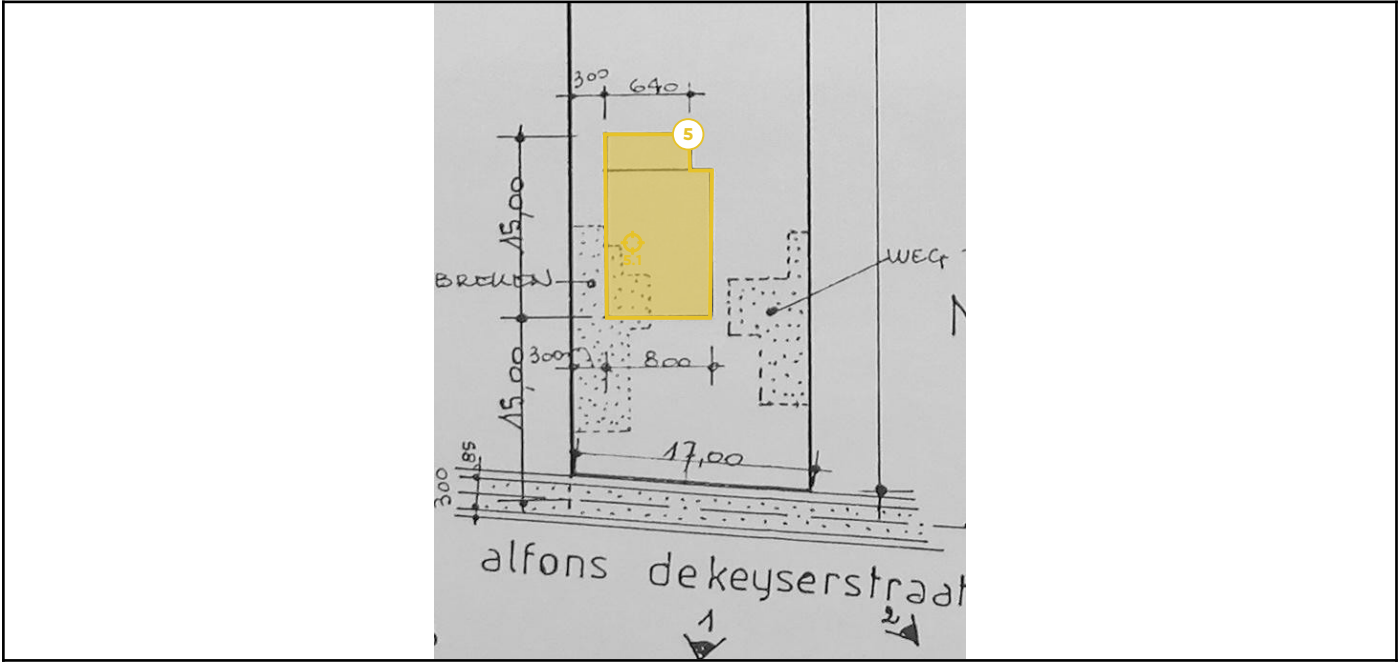
# Plan 1.4: zolder

| Beschrijving | Type | Actie |
|---|---|---|
| 5. onderdak woning | Asbestmateriaal | Zorgvuldig beheren |
| 5.1 Code: A | Puntmonster | - |

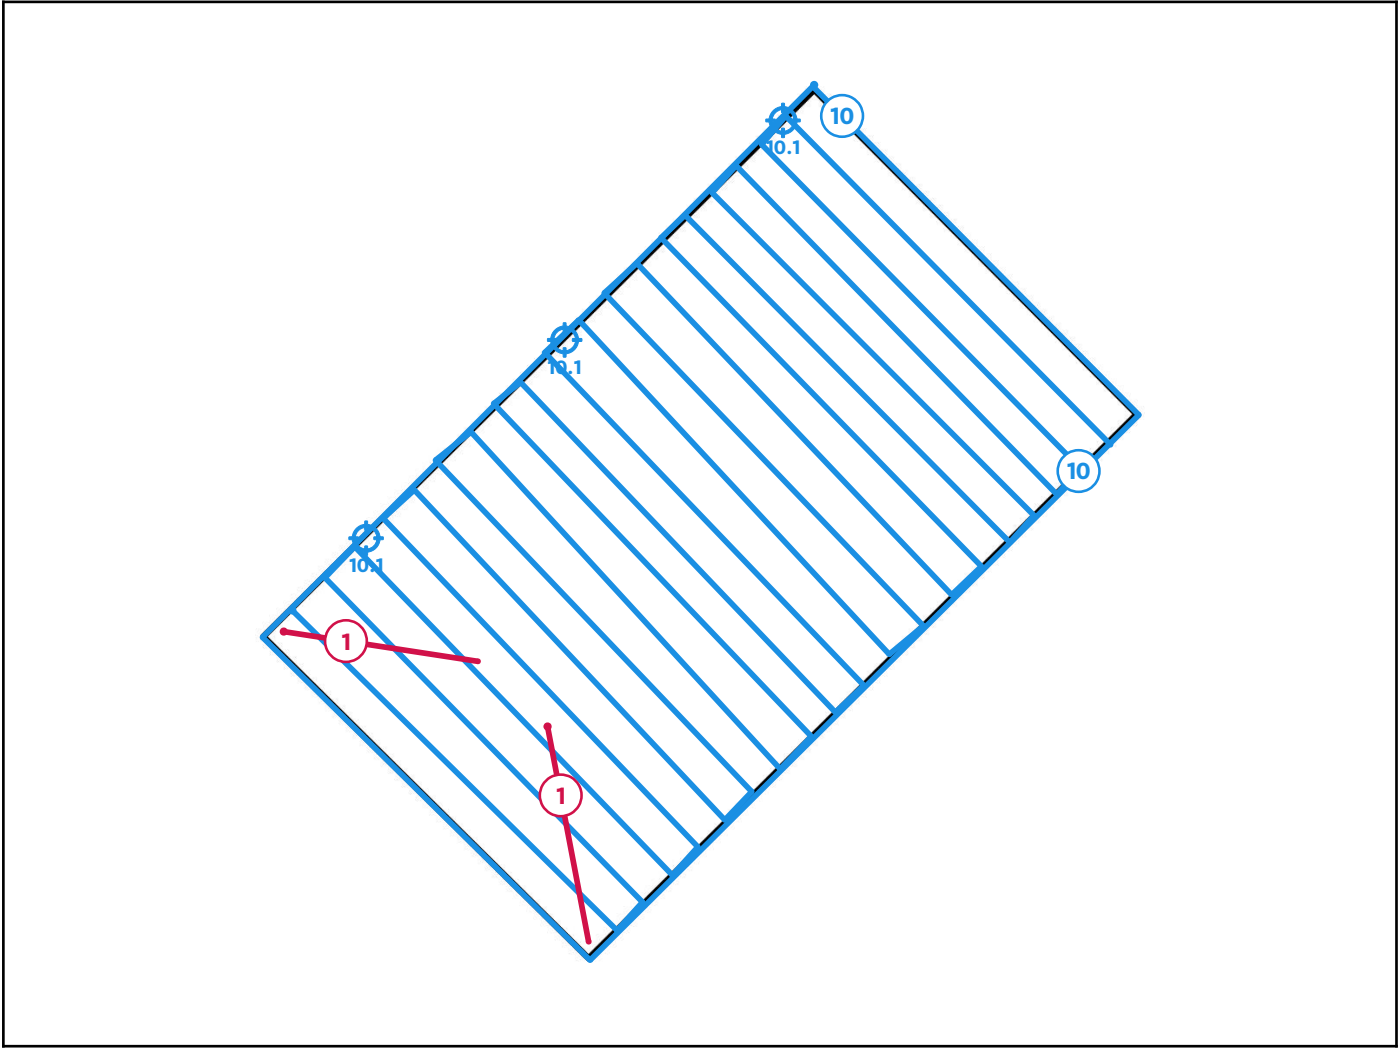
# Plan 3.1: serre plan

| Beschrijving | Type | Actie |
|---|---|---|
| 1. afloop buizen in de serre | Asbestmateriaal | Dringend verwijderen |

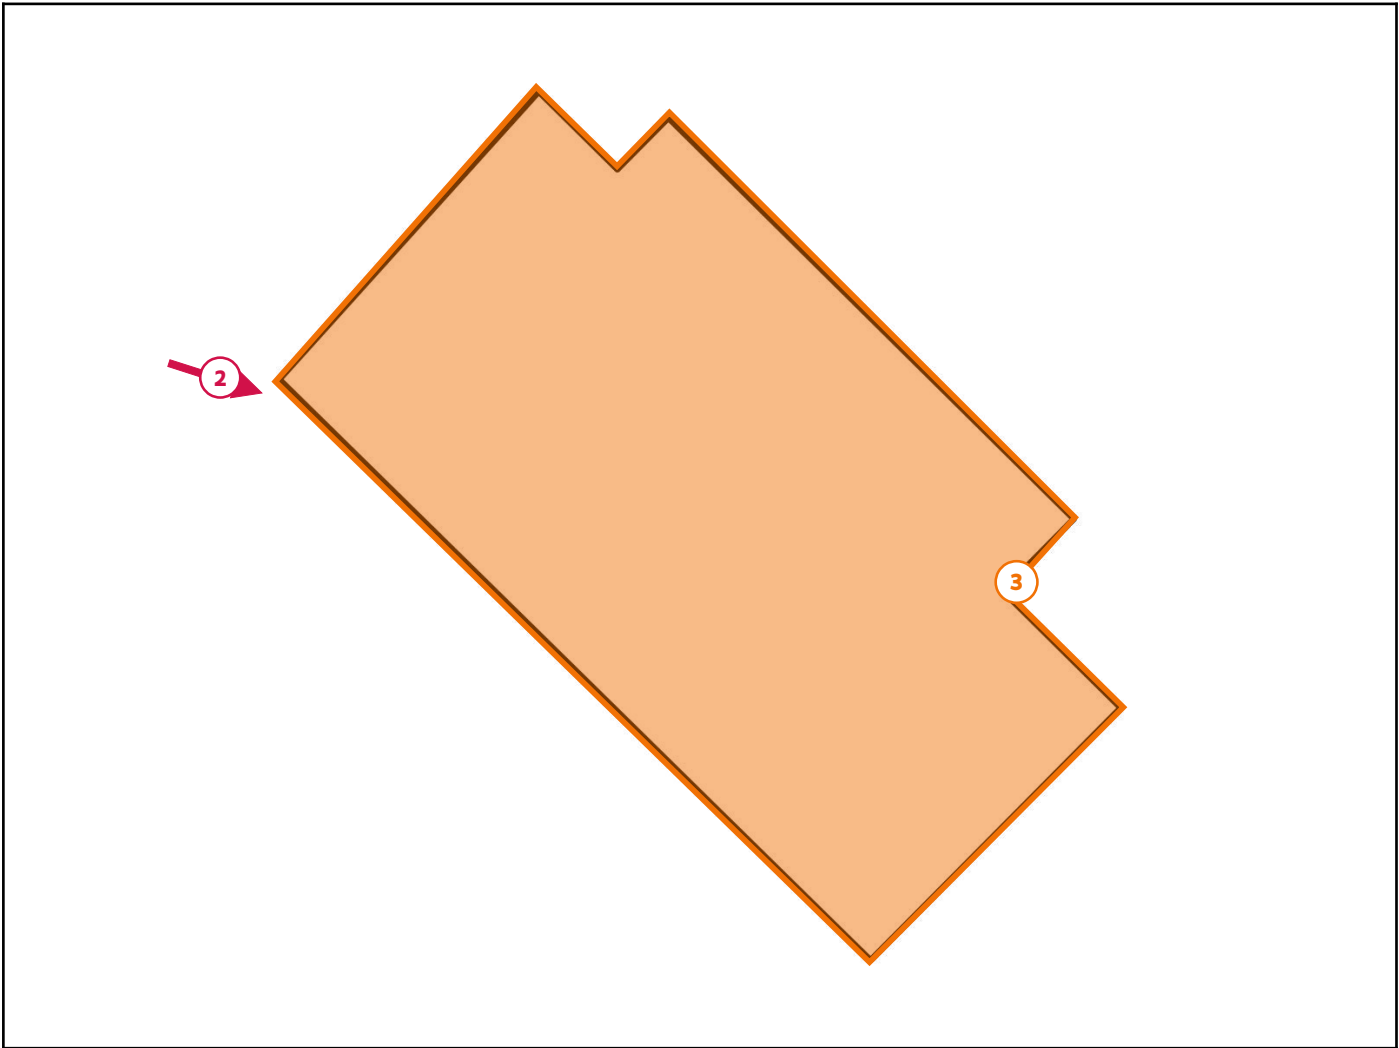
# Plan 4.1: overdekte schuur plan

| Beschrijving | Type | Actie |
|---|---|---|
| 2. afval golfplaten van open stal | Asbestmateriaal | Dringend verwijderen |
| 3. golfplaten overkapping open stalling | Asbestmateriaal | Verwijderen |

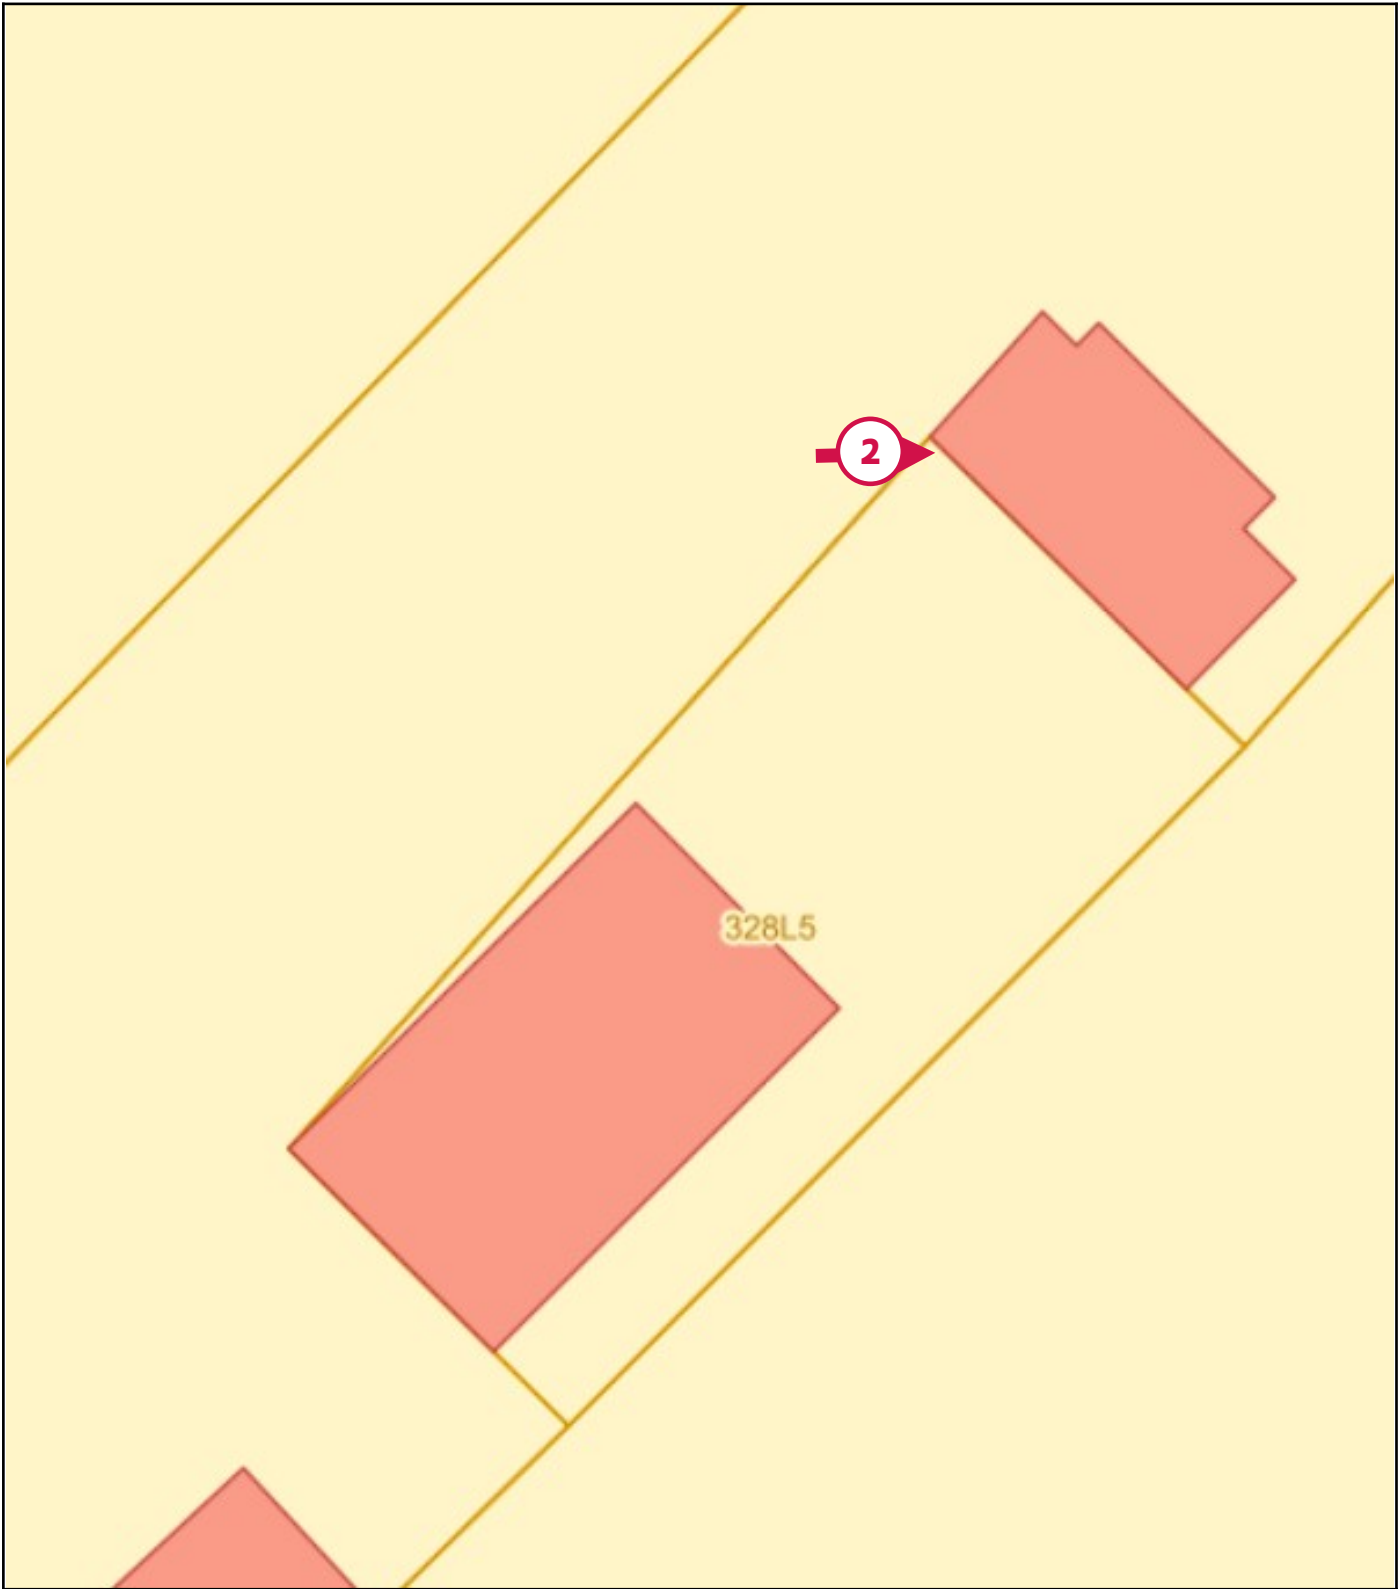
# Plan 5.1: Vaststellingen buiten de constructies

| 2. afval golfplaten van open stal | Asbestmateriaal | Dringend verwijderen |

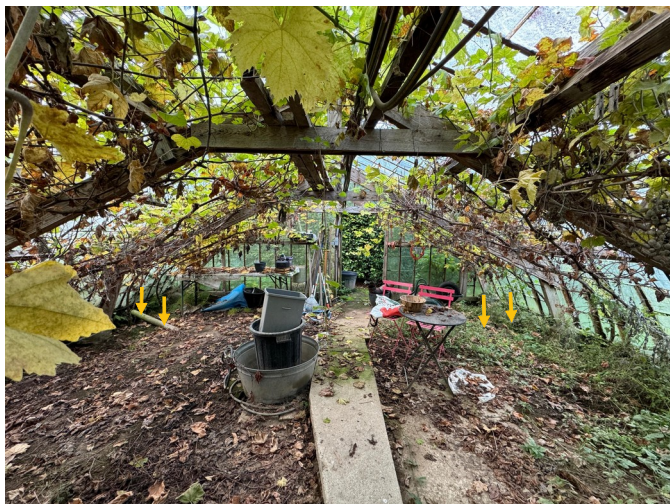
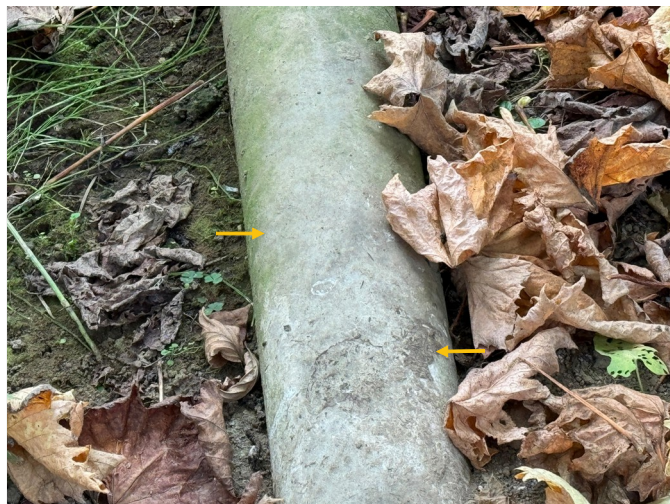
**Dringend verwijderen**

| Eindbeoordeling materiaalrisico | Hoog materiaalrisico en/of hoge kans op vezelvrijgave |

| Asbestsoort (vezeltype) | Crocidoliet aanwezig |
| Toestand van het materiaal | Matig beschadigd, matig verweerd |

| Beschrijving | afloop buizen in de serre |
| Asbestmateriaal | Hemelwaterafvoerkanaal |

- Verwijder dit asbestmateriaal zo snel mogelijk. Volg de toestand goed op.

- Eenvoudige handelingen: mag via doe-het-zelf of door werknemer(s) met opleidingsattest eenvoudige handelingen  
In binnenruimtes mag u alleen hechtgebonden asbest verwijderen dat niet beschadigd is. Dat betekent dat het materiaal volledig intact is en er geen vrije asbestvezels zichtbaar zijn.

Aangezien er veel vegetatiegroei aanwezig is en deze gekelmd zitten raden we aan om het door een werknemer met opleidingsattest eenvoudige handelingen te laten uitvoeren.

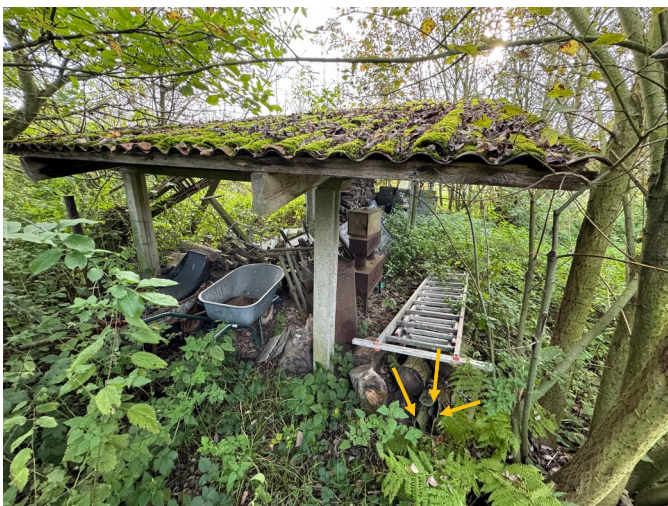
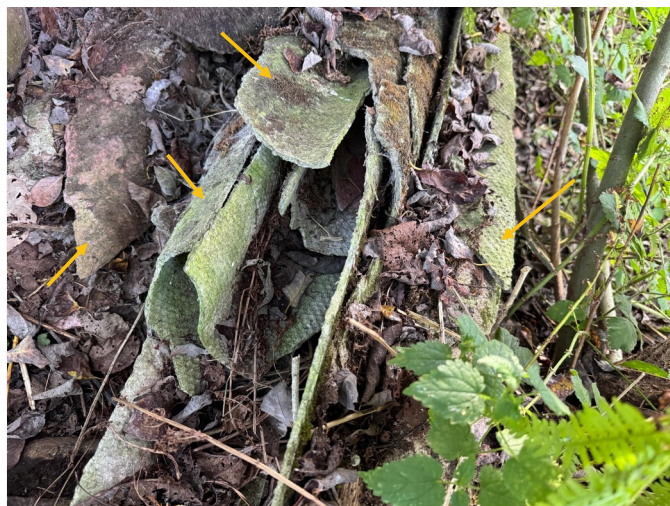
**Dringend verwijderen**

| Beschrijving | afval golfplaten van open stal |
| Aanwezige resten | er liggen stukken van gedemonteerde golfplaten op de grond |
| Asbestmaterialen | <ul style="list-style-type: none"><li>Dak- en gevelbekleding - Golfplaat</li></ul> |

- Verwijder het asbestafval.

- Eenvoudige handelingen: mag via doe-het-zelf of door werknemer(s) met opleidingsattest eenvoudige handelingen

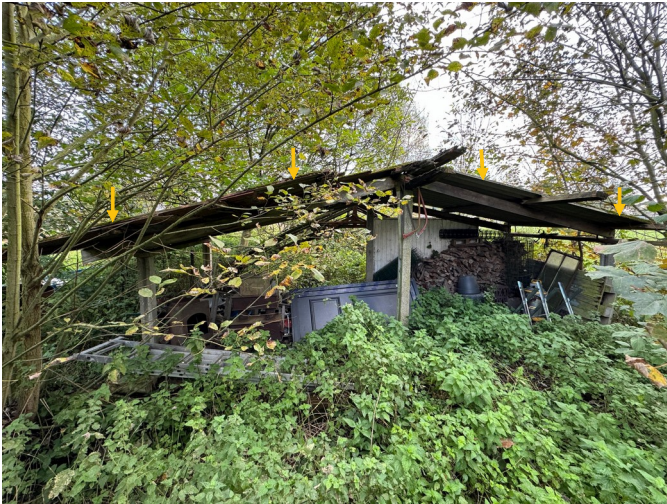
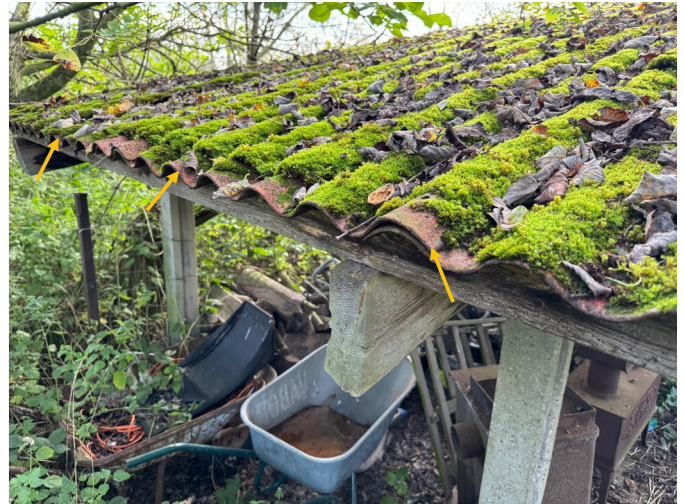
Verwijderen

| Eindbeoordeling materiaalrisico | Verhoogd materiaalrisico en/of verhoogde kans op vezelvrijgave |

| Toestand van het materiaal | Matig beschadigd, matig verweerd |

| Beschrijving | golfplaten overkapping open stalling |
| Asbestmateriaal | Dak- en gevelbekleding - Golfplaat |

- Verwijder dit asbestmateriaal zo snel mogelijk. Volg de toestand goed op.
- Hemelwater dat afspoelt van asbestcement daken of gevels kan asbestdeeltjes bevatten. Gebruik het enkel voor gesloten circuits (bv. spoelen toiletten). Reinig na het vervangen van het dak of de gevel de dakgoten en regenwaterput of -ton om asbesthoudend sediment of slib te verwijderen

- Eenvoudige handelingen: mag via doe-het-zelf of door werknemer(s) met opleidingsattest eenvoudige handelingen

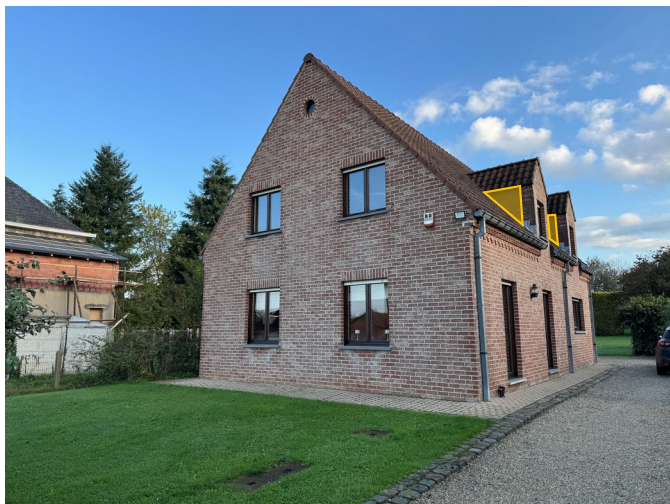
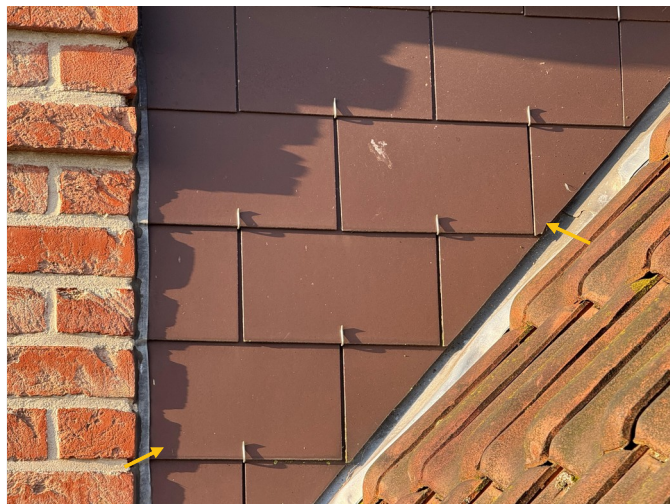
Verwijderen

| Eindbeoordeling materiaalarisico | Laag materiaalarisico en/of verlaagde kans op vezelvrijgave |

| Toestand van het materiaal | Licht beschadigd, licht verweerd. Intact calciumsilicaatmateriaal of categorie III 'gebondenheid' |

| Beschrijving | leien zijkanten dakkapellen |
| Asbestmateriaal | Dak- en gevelbekleding - Lei, shingle |

- Verwijder dit asbestmateriaal zo snel mogelijk. Volg de toestand goed op.
- Hemelwater dat afspoelt van asbestcement daken of gevels kan asbestdeeltjes bevatten. Gebruik het enkel voor gesloten circuits (bv. spoelen toiletten). Reinig na het vervangen van het dak of de gevel de dakgoten en regenwaterput of -ton om asbesthoudend sediment of slib te verwijderen

- Eenvoudige handelingen: mag via doe-het-zelf of door werknemer(s) met opleidingsattest eenvoudige handelingen  
Bevindt het asbest zich buiten uw woning of gebouw? Dan mag u de volgende toepassingen zelf wegnemen:  
hechtgebonden asbest dat niet beschadigd is; hechtgebonden asbest dat wel beschadigd is en waarbij er vrije asbestvezels zichtbaar zijn.  
Een beschadigde asbesttoepassing of asbest in slechte staat kan makkelijk verder breken of vergruizen. Er komen dan schadelijke asbestvezels vrij die ingeademd kunnen worden.  
U mag enkel beschadigd of verweerd asbest verwijderen indien: er niemand anders in de buurt is; de asbesttoepassing niet verder beschadigd raakt of vergruist.

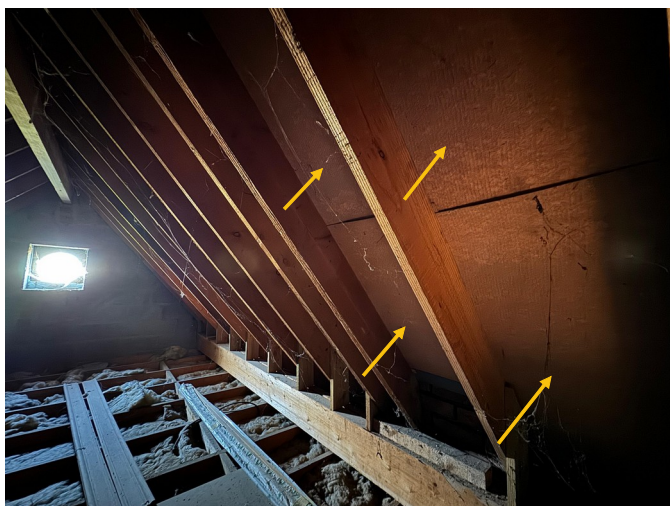
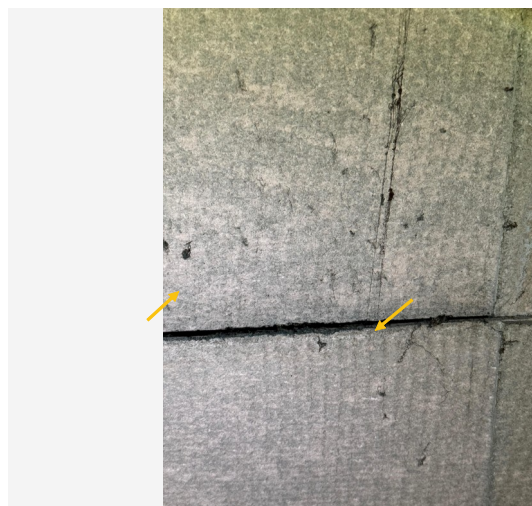
Zorgvuldig beheren

| Eindbeoordeling materiaalrisico | Zeer laag materiaalrisico en/of zeer lage kans op vezelvrijgave |

| Toestand van het materiaal | Onbeschadigd, niet verweerd |

| # | Type | Referentie | Resultaat |
|---|---|---|---|
| 5.1 | Puntmonster | A | Chrysotiel |

| Beschrijving | onderdak woning |
| Asbestmateriaal | Plaat, paneel, tablet - Type Menuiserie |

- Zorg voor een veilig beheer en verwijder dit asbestmateriaal wanneer het bij werken eenvoudig bereikbaar wordt. Controleer de toestand jaarlijks op wijzigingen.

- Eenvoudige handelingen: mag via doe-het-zelf of door werknemer(s) met opleidingsattest eenvoudige handelingen  
In binnenruimtes mag u alleen hechtgebonden asbest verwijderen dat niet beschadigd is. Dat betekent dat het materiaal volledig intact is en er geen vrije asbestvezels zichtbaar zijn.
