# Asbestinventarisat attest

Eigenaarsstraat 53, 2300 Turnhout

Attestnummer : 20250427-000179.000

Uitgegeven op : 27.04.2025

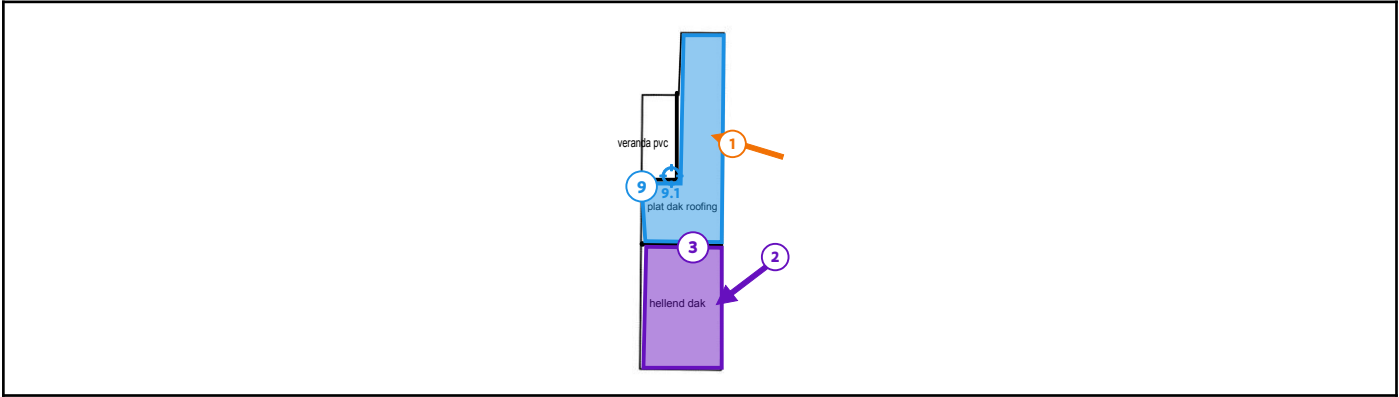
# Plan 1.9: Dakenplan

| Beschrijving | Type | Actie |
|---|---|---|
| 1. Rookgaskanaal asbestcement | Asbestmateriaal | Verwijderen |
| 2. Binnenzijde schouw | Beperking | - |
| 3. Dakopbouw hellend dak | Advies | - |
| 9. Roofing met staalname | Geen asbest | - |

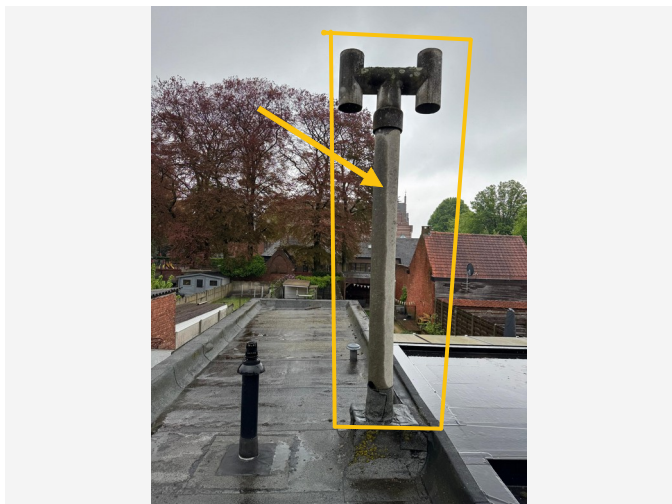
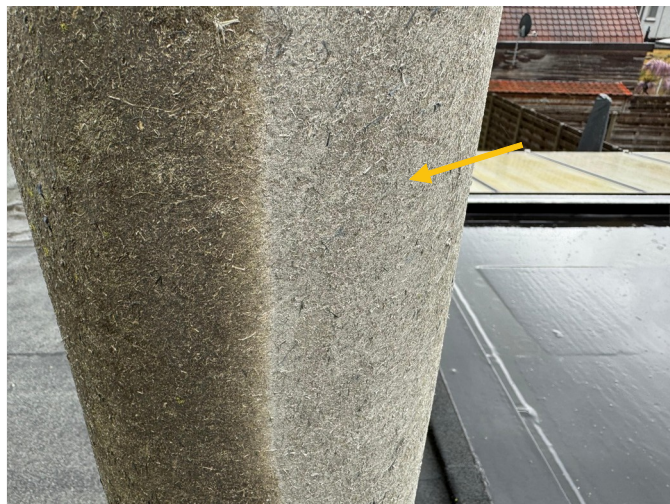
Overzichtsfoto

Detailfoto

Het asbestmateriaal valt onder de mijlpaal van 2034.

| Eindbeoordeling materiaalrisico | Verhoogd materiaalrisico en/of verhoogde kans op vezelvrijgave |

| Gebondenheid | Categorie 1: hechtgebonden in oorsprong |
| Asbestsoort (vezeltype) | Crocidoliet aanwezig |
| Asbestconcentratie | Laag (< 50%) |
| Afschermingsgraad van het gehele materiaal | Geheel of deels vrij aan de buitenlucht |
| Toestand van het materiaal | Matig beschadigd, matig verweerd |

| Beschrijving | Rookgaskanaal asbestcement |
| Identificatiemethode | Vaststelling zonder monstername |

- Verwijder dit asbestmateriaal zo snel mogelijk. Volg de toestand goed op.
- Voer bijkomende staalname(s) uit.

- Eenvoudige handelingen: mag via doe-het-zelf of door werknemer(s) met opleidingsattest eenvoudige handelingen  
De doe-het-zelf methode mag enkel gebruikt worden indien de asbestbuis niet diep in de schouw zit en er bijgevolg geen structurele afbraakwerken nodig zijn om de buis te verwijderen. Volgens de richtlijnen in de Codex Welzijn op het Werk, boek VI titel 3 asbest, mag hechtgebonden asbest die beschadigd is of waarbij er vrije vezels zichtbaar zijn en die verwerkt is in een buitentoepassing via de methode van eenvoudige handelingen verwijderd worden, indien er geen derden aanwezig zijn en voor zover de verwijdering geen aanleiding geeft tot een wijziging van de toestand. Verwijderen is toegestaan indien het verwijderen ervan mogelijk is zonder het materiaal te breken en/of te beschadigen (i.e. verwijdering in zijn geheel, niet schuren, breken, slijpen en/of boren). Bij verwijdering door doe-het-zelf mag men dit afval dubbel en luchtdicht verpakt aandienen bij het gemeentelijk recyclagepark. Men raadpleegt best op voorhand de voorwaarden van het recyclagepark. Voor verder advies afvalstromen wordt er verwezen naar tekst onderaan het attest namelijk : Asbest beheren en verwijderen.

PBM's: Minimaal stofmasker FFP3; wegwerpoverall CAT III type 5/6; wegwerphandschoenen en afspoelbaar schoeisel.

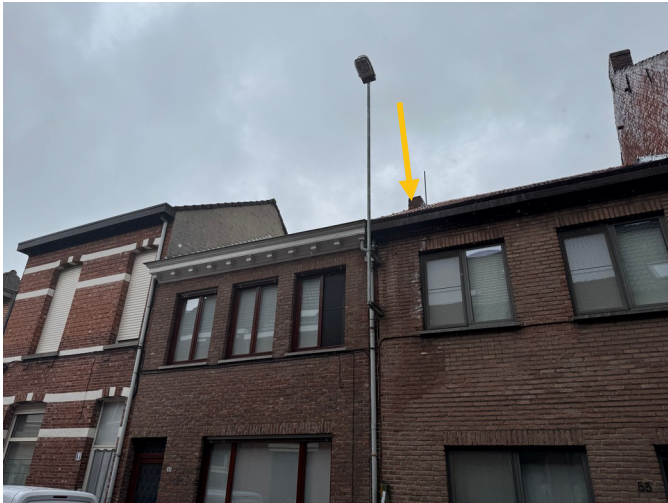
Situeringsfoto

**Reden:** Het te onderzoeken materiaal situeert zich hoger dan 3,50 m te rekenen vanaf een veilige ondergrond

**Uitleg van de asbestdeskundige:** De binnenzijde van de schouw is enkel inspecteerbaar langs de bovenzijde. De bovenzijde is hoger dan 3,50m te rekenen vanaf een veilige ondergrond. Dit valt buiten het onderzoek van dit protocol.

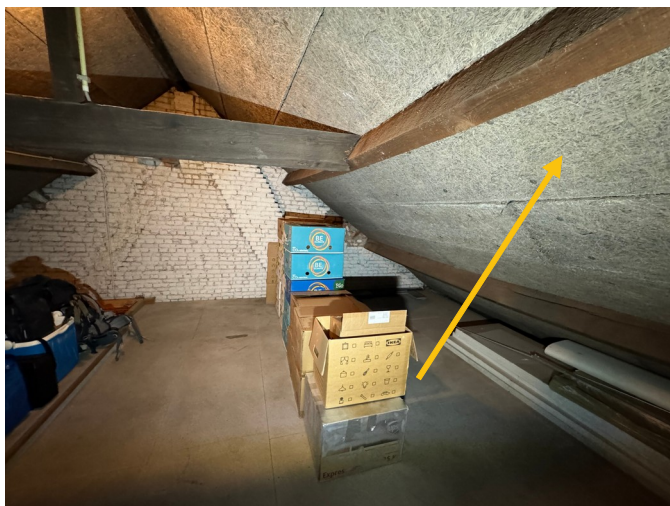
Het dak bestaat uit kleidakpannen, kepers, panlatten. Het onderdak bestaat uit houtwolcementplaten als isolatie; Deze materialen zijn niet-asbestverdacht.

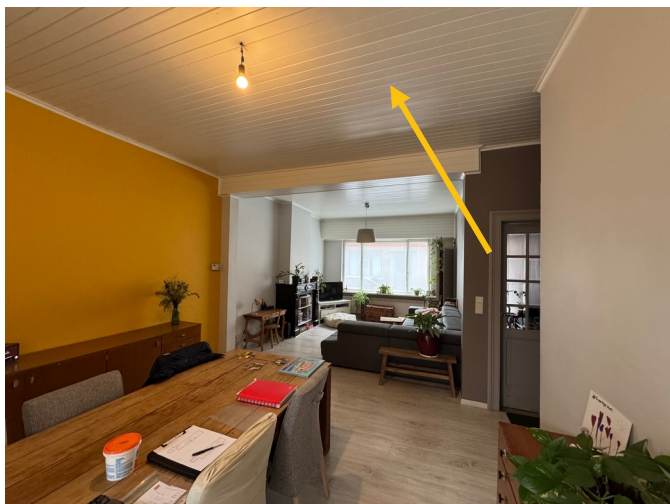
PVC/HOUT/gipsplaat is niet asbestverdacht. Deskundige kan geen uitspraak doen over achterliggende materialen. Destructief onderzoek is aangewezen bij renovatie of sloop om achterliggende lagen op asbest uit te sluiten.

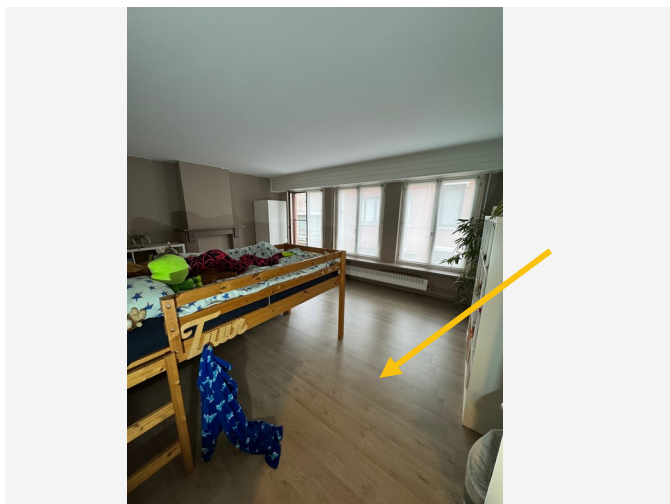
Laminaat is niet asbestverdacht, maar deskundige kan geen uitspraak doen over de onderliggende lagen zonder destructief onderzoek. Destructief onderzoek is aangewezen bij renovatie om achterliggende lagen op asbest uit te sluiten.

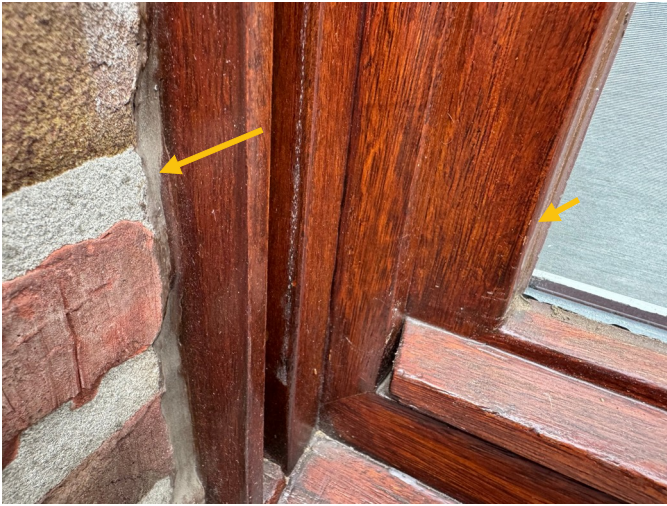
Flexibele kit is niet asbestverdacht.

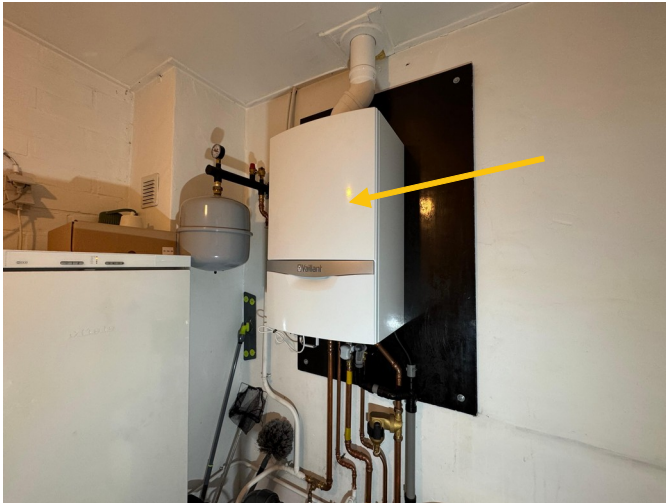
CV-ketels gebouwd vanaf 2001 zijn niet asbestverdacht.

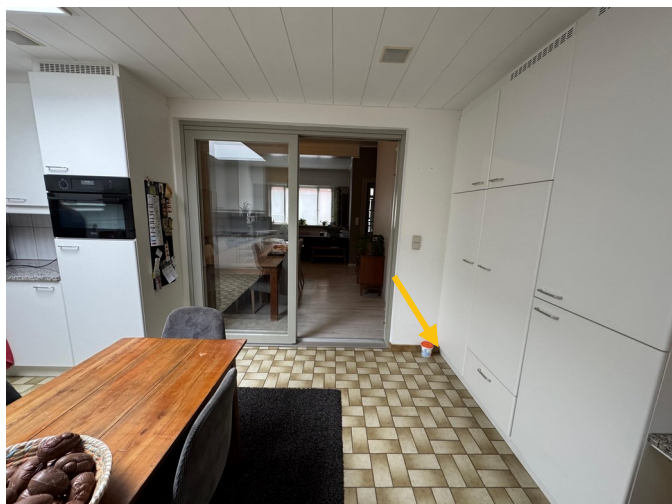
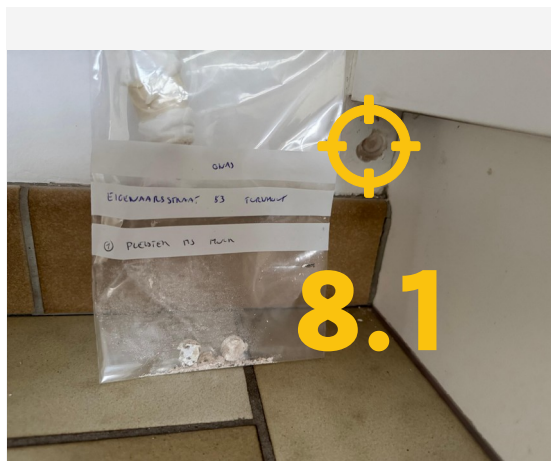
## Fiche 8: Pleister wanden

Geen asbest

| # | Type | Referentie | Resultaat |
|---|---|---|---|
| 8.1 | Mengmonster | 1 | Geen asbest |

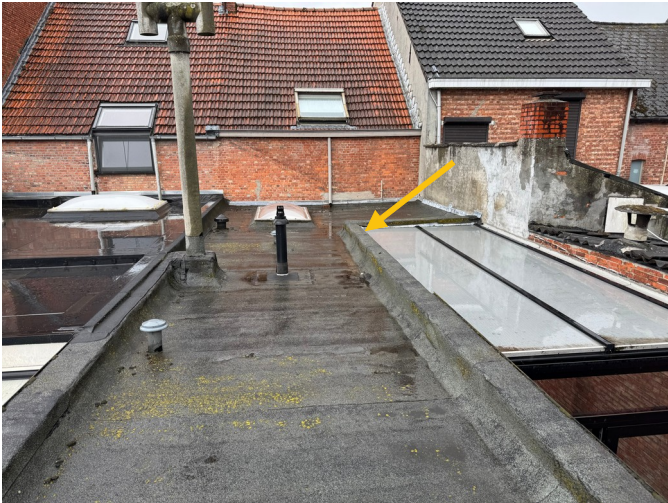
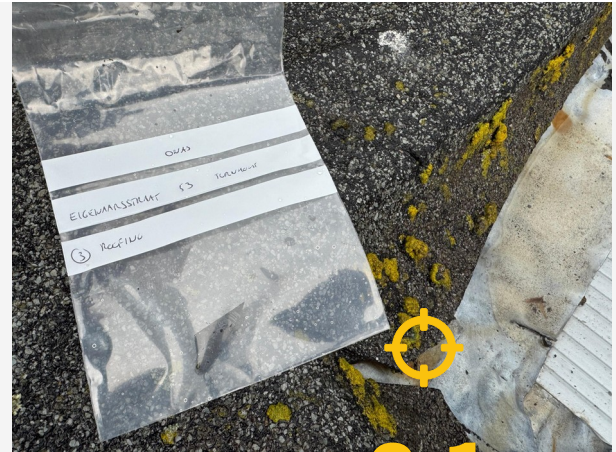
## Fiche 9: Roofing met staalname

Geen asbest

| # | Type | Referentie | Resultaat |
|---|---|---|---|
| 9.1 | Puntmonster | 3 | Geen asbest |

| Opmerking | <p>Roofing die geplaatst werd voor 2001 wordt als asbestverdacht beschouwd. Een monstername is verplicht om dit materiaal als niet-asbesthoudende te identificeren.</p> <p>Staalname werd uitgevoerd op de bovenste roofinglaag. Niet van onderliggende lagen. De onderliggende lagen kunnen mogelijks asbest bevatten.</p> |

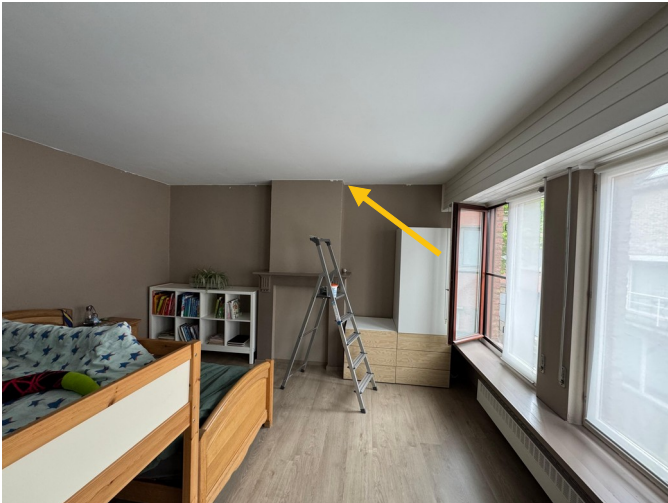
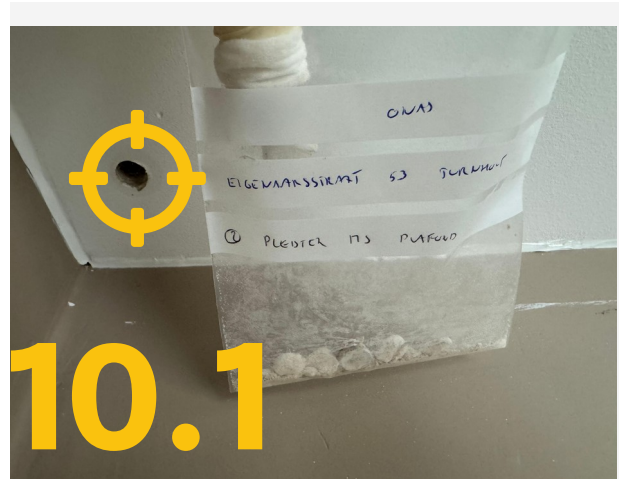
## Fiche 10: Pleister plafonds

Geen asbest

| # | Type | Referentie | Resultaat |
|---|---|---|---|
| 10.1 | Mengmonster | 2 | Geen asbest |
