# Asbestinventarisatetest

Molenbergstraat 58, 2300 Turnhout

Attestnummer : **20250427-000177.000**

Uitgegeven op : **27.04.2025**

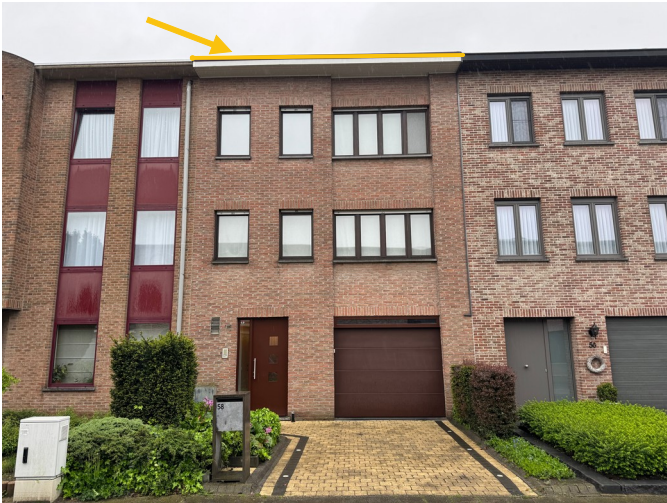
*Situeringsfoto*

**Reden:** Het te onderzoeken materiaal situeert zich hoger dan 3,50 m te rekenen vanaf een veilige ondergrond

**Uitleg van de asbestdeskundige:** Het dak is te hoog om veilig te onderzoeken, dit valt buiten de onderzoeksmogelijkheden van dit inspectieprotocol.

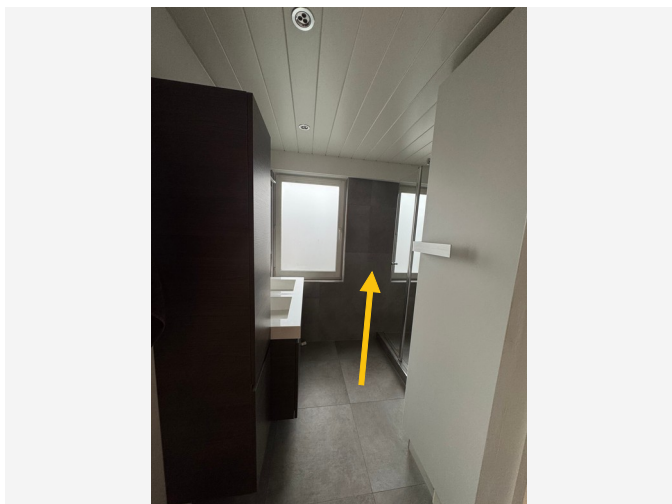
Vrije foto

De tegels zijn intact. Deskundige kan geen uitspraak doen over de gebruikte lijm. Tegellijm kan asbest kan bevatten, maar een representatieve monsternamen is niet mogelijk is zonder te tegels te beschadigen. Ik adviseer om monsters te laten nemen bij werkzaamheden. We vinden deze terug in de badkamer, garage, keuken

Asbestverdacht materiaal dat niet waarneembaar is door de aanwezigheid van niet-asbestverdacht afschermend materiaal, vormt geen deel van het standaard onderzoek van de asbestdeskundige.

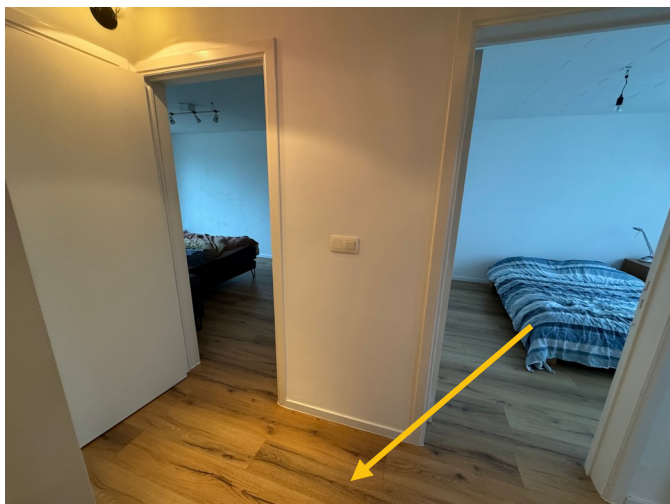
Vrije foto

Laminaat of een modern vinyl is niet asbestverdacht, maar deskundige kan geen uitspraak doen over de onderliggende lagen zonder destructief onderzoek. Destructief onderzoek is aangewezen bij renovatie om achterliggende lagen op asbest uit te sluiten.

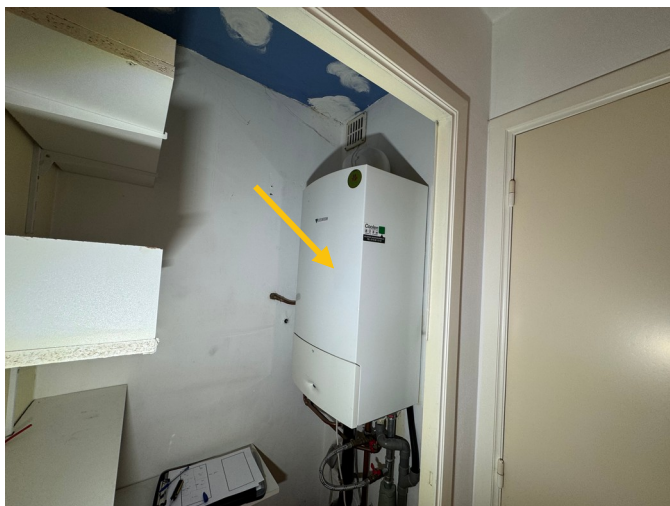
Vrije foto

CV-ketels gebouwd vanaf 2001 zijn niet asbestverdacht.

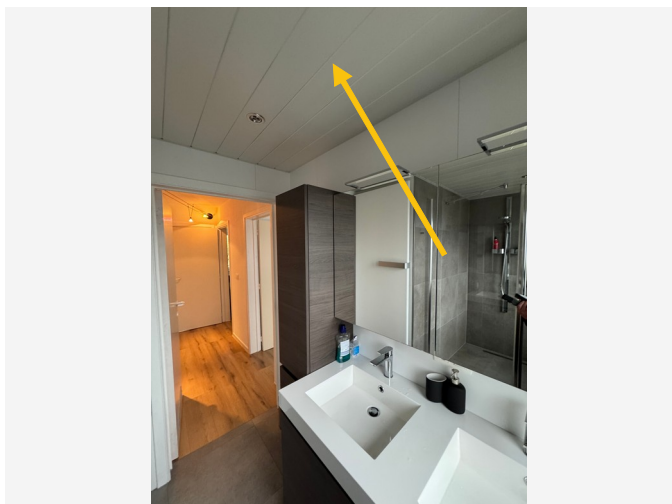
Vrije foto

PVC/HOUT/gipsplaat is niet asbestverdacht. Deskundige kan geen uitspraak doen over achterliggende materialen. Destructief onderzoek is aangewezen bij renovatie of sloop om achterliggende lagen op asbest uit te sluiten.

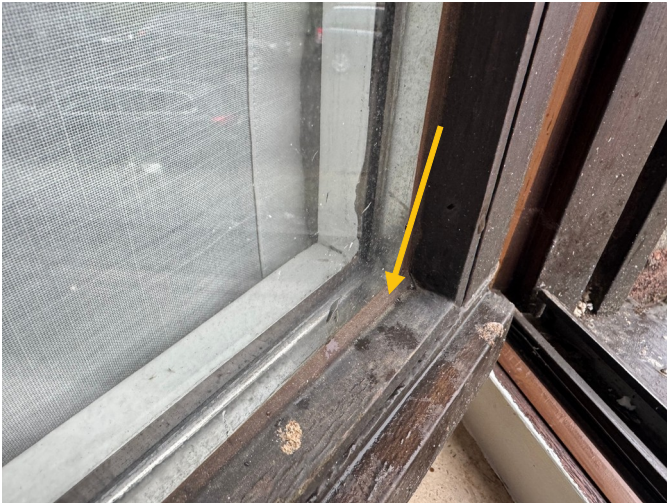
Vrije foto

Flexibele kit is niet asbestverdacht.

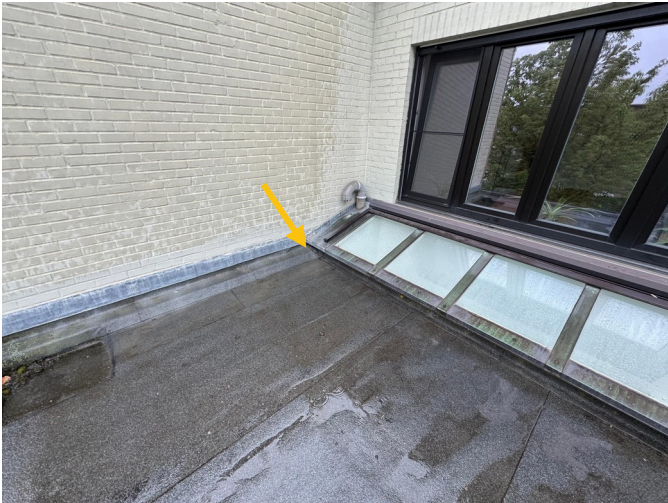
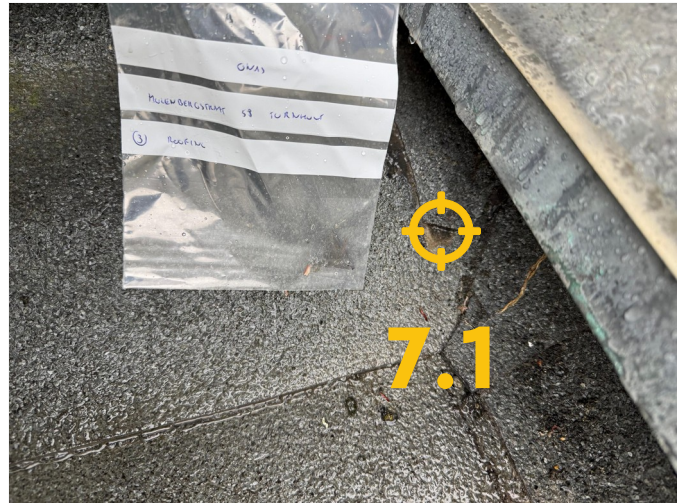
## Fiche 7: Roofing met staalname

Geen asbest

| Opmerking | <p>Roofing die geplaatst werd voor 2001 wordt als asbestverdacht beschouwd. Een monstername is verplicht om dit materiaal als niet-asbesthoudende te identificeren.</p> <p>Staalname werd uitgevoerd op de bovenste roofinglaag. Niet van onderliggende lagen. De onderliggende lagen kunnen mogelijks asbest bevatten.</p> |

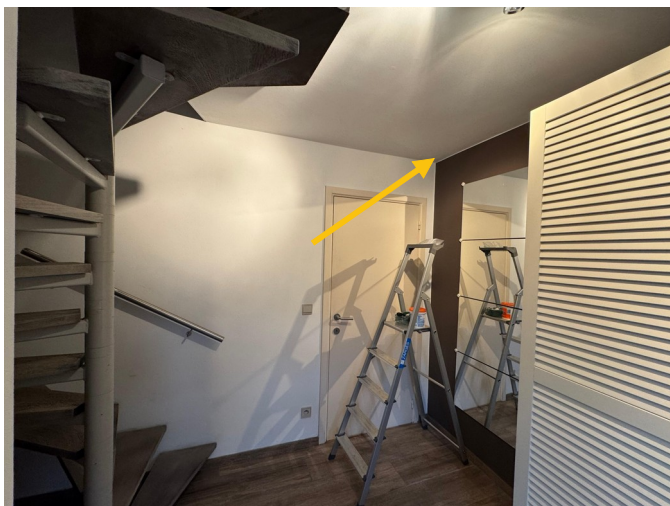
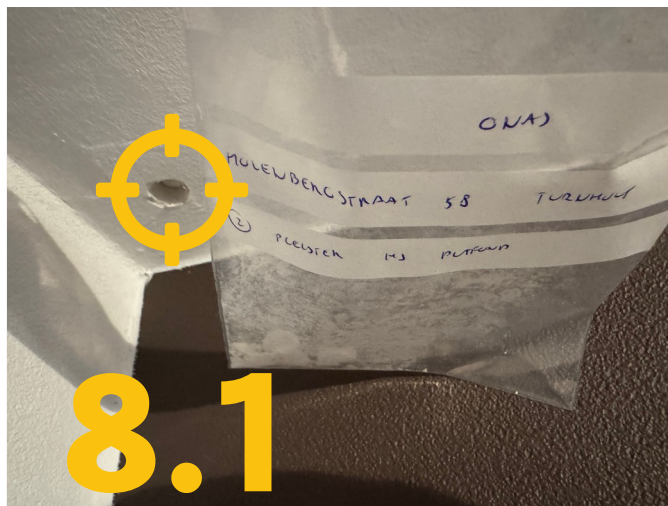
## Fiche 8: Pleister plafonds

Geen asbest

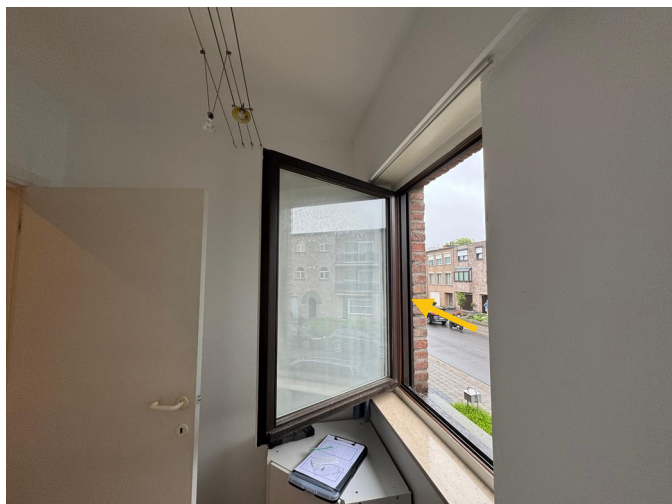
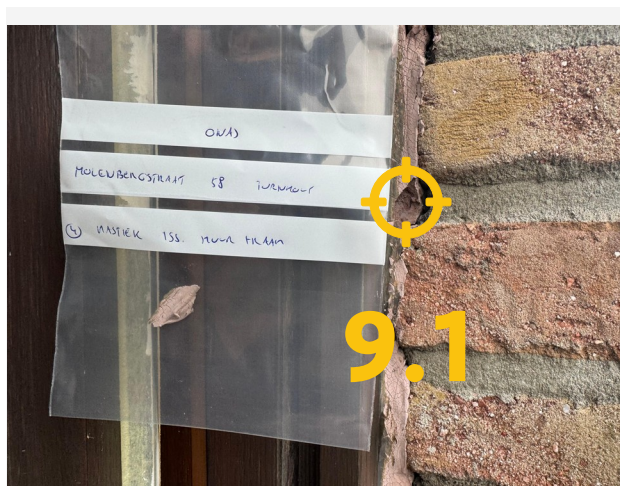
## Fiche 9: Mastiek tussen Muur en Raam

Geen asbest

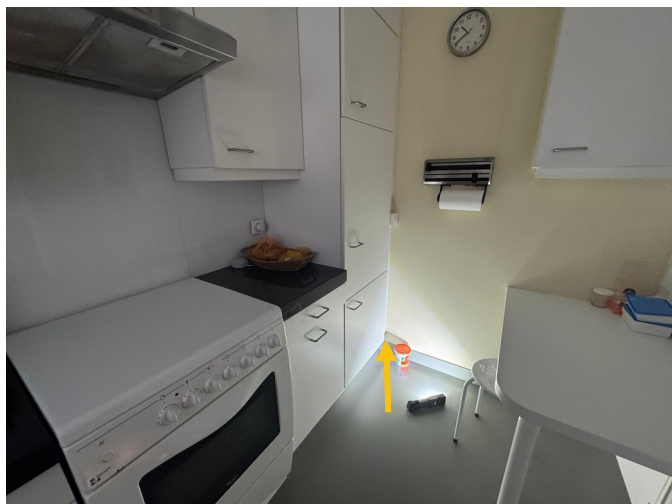
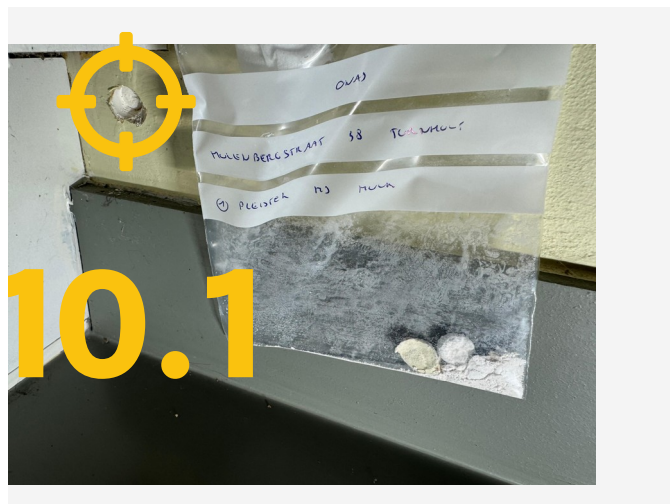
## Fiche 10: Pleister wanden

Geen asbest
