# Asbestinventarisatetest

Pladijsstraat 9, 8460 Oudenburg

Attestnummer : 20250417-000193.000

Uitgegeven op : 17.04.2025

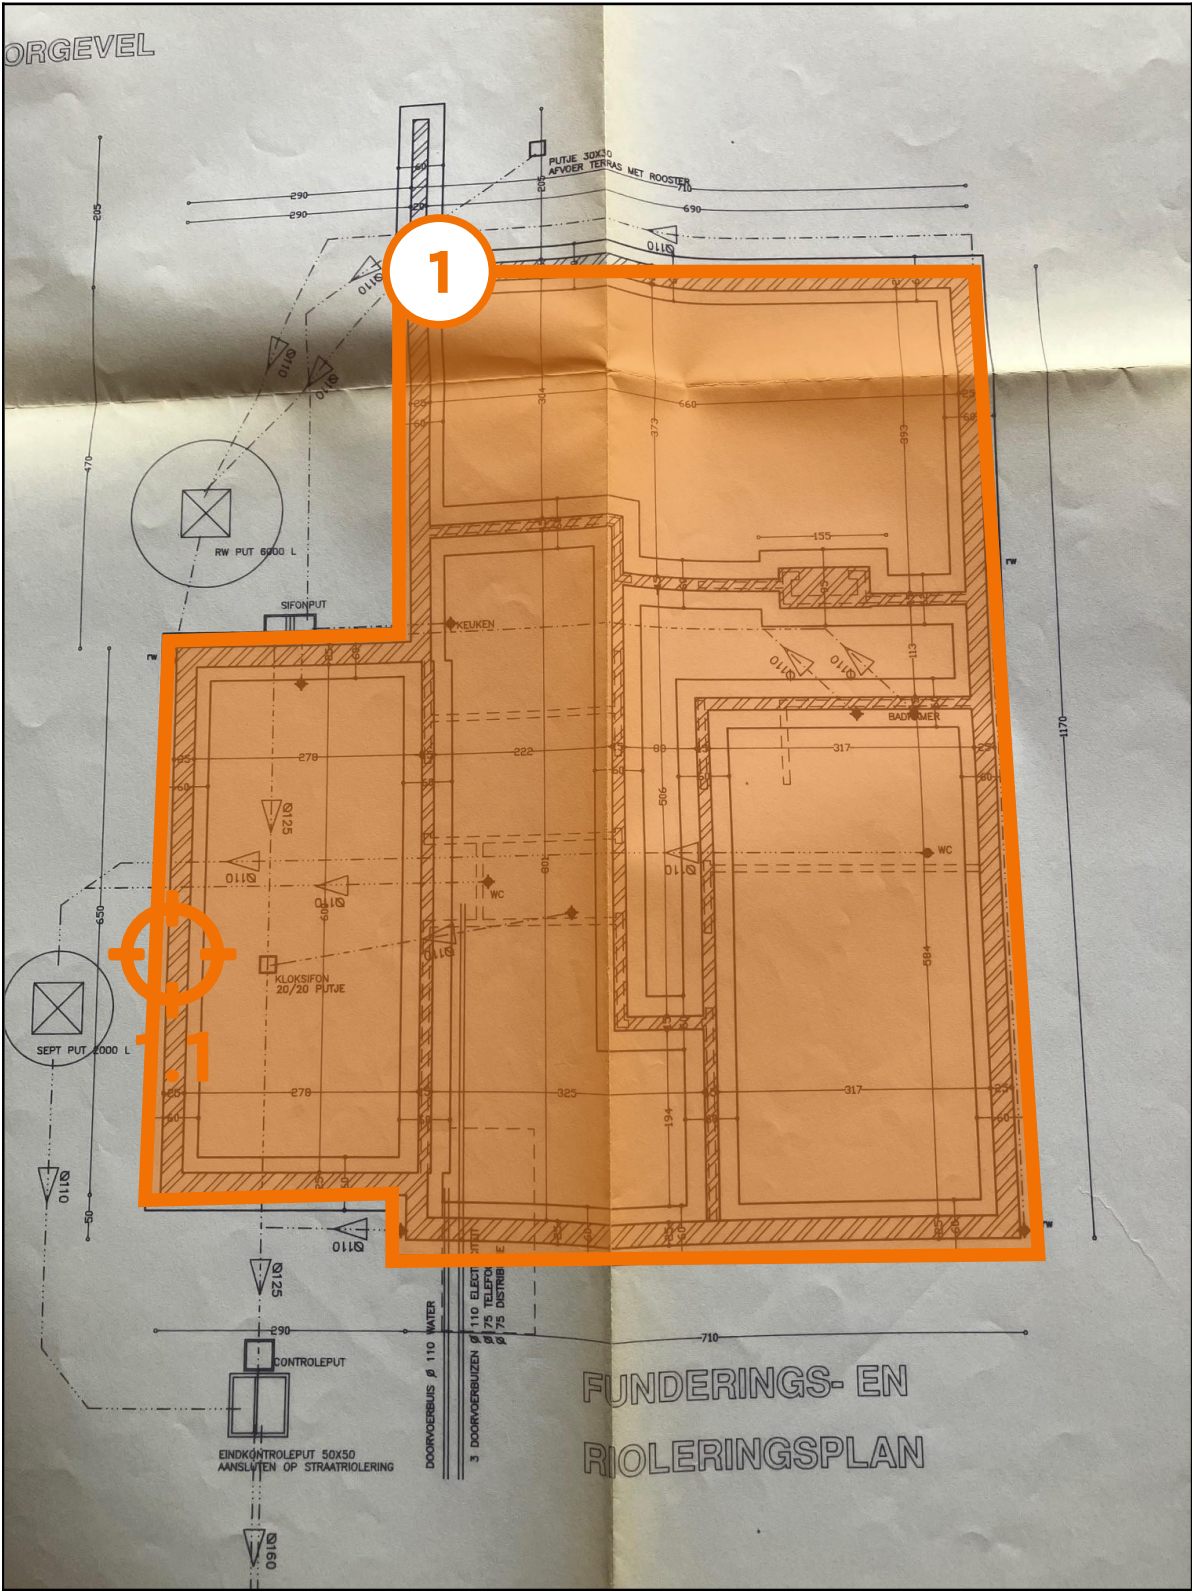
# Plan 1.2: grondplan

| 1. Onderdak | Asbestmateriaal | <a href="#">Verwijderen</a> |
| 1.1 Code: ID2 | Puntmonster | - |

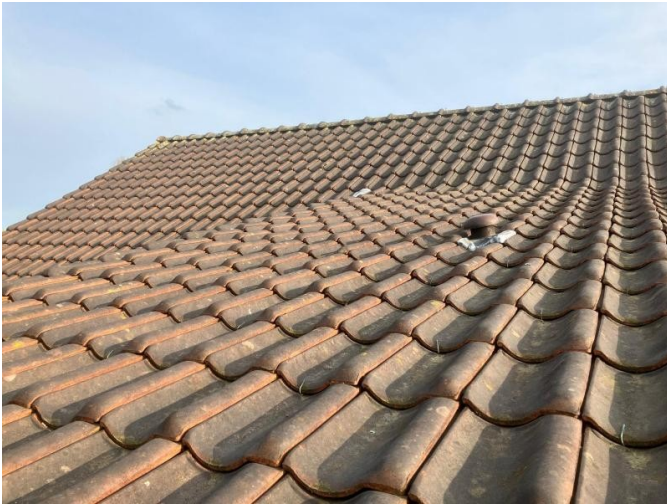
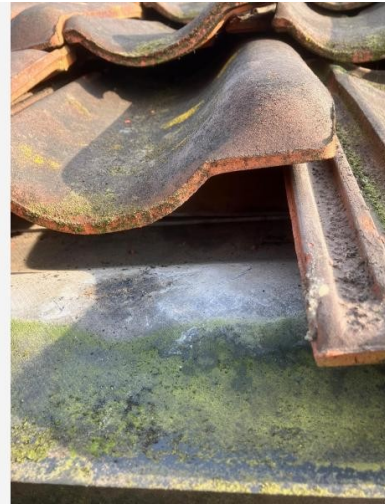
Het asbestmateriaal valt onder de mijlpaal van 2034.

| Eindbeoordeling materiaalrisico | Zeer laag materiaalrisico en/of zeer lage kans op vezelvrijgave |
| Opmerking | Geen verwerking visueel vast te stellen. |

| Toestand van het materiaal | Onbeschadigd, niet verweerd |

| # | Type | Referentie | Resultaat |
|---|---|---|---|
| 1.1 | Puntmonster | ID2 | Chrysotiel |

| Asbestmateriaal | Dak- en gevelbekleding - Plaat |
| Opmerking | Onderdak vertoont geen beschadigingen en is aan de binnenkant bezet met isolatie. |

Verwijderen

- Zorg voor een veilig beheer. Vermijd het beschadigen van het asbestmateriaal. Controleer de toestand jaarlijks op wijzigingen.

- Eenvoudige handelingen: mag via doe-het-zelf of door werknemer(s) met opleidingsattest eenvoudige handelingen  
Daar het onderdak genageld is deze niet verwijderbaar zonder beschadigen. Persoonlijke bescherming(kledij, mondkap, handschoenen) moet zeker gedragen worden tijdens de werkzaamheden.
- Eenvoudige handelingen: enkel door erkend asbestverwijderaar  
Daar het onderdak genageld is deze niet verwijderbaar zonder beschadigen.

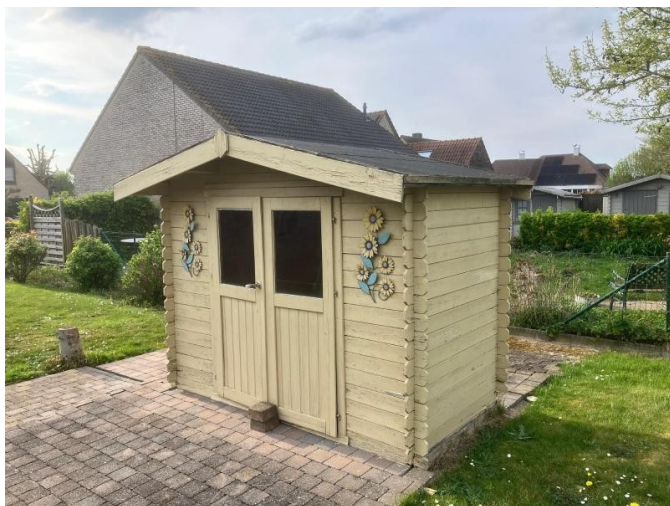
Situeringsfoto

Bouwjaar: 2005

*Constructies gebouwd vanaf 2001 moeten niet onderzocht worden*

| Opmerking | Is een houten constructie met een bitumen dak. |

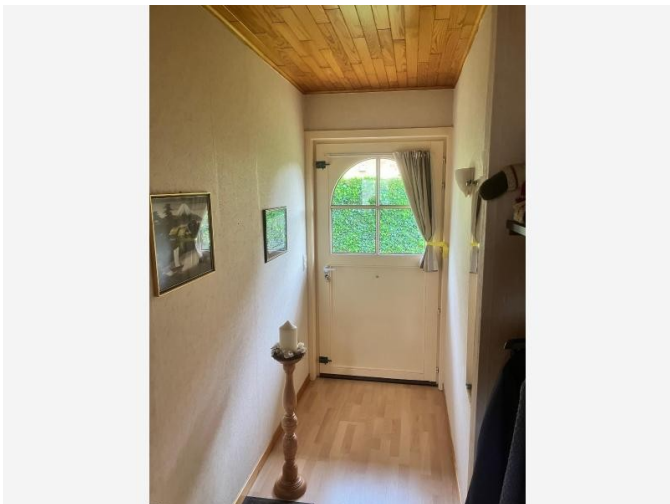
Vrije foto

Woning is een houten skelet, waar voor een gevelsteen is geplaatst.

Alle binnenmuren en plafonds zijn voorzien van houten panelen.

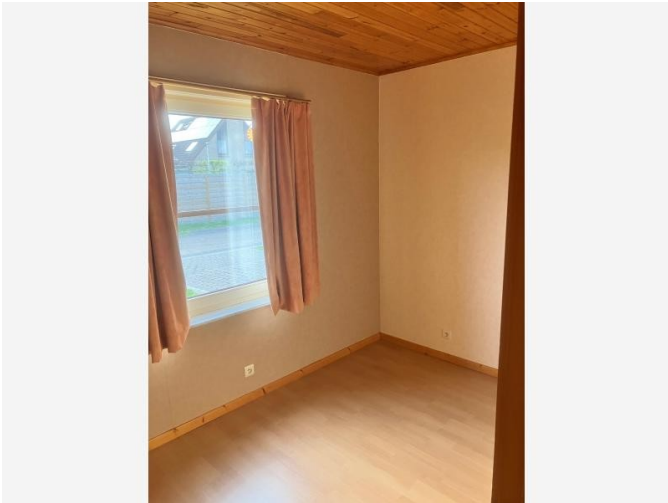
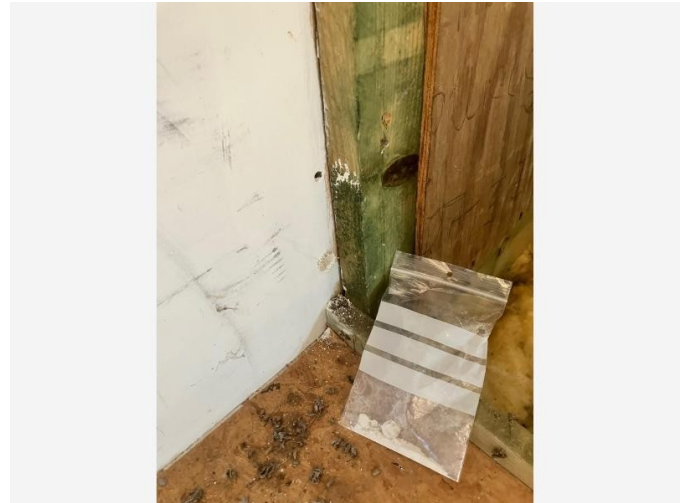
## Fiche 4: Muurpleister

Geen asbest

| # | Type | Referentie | Resultaat |
|---|---|---|---|
| 4.1 | Mengmonster | ID1 | Geen asbest |

| Opmerking | Ekel muurpleister op buitenmuren, verkeerd in goede staat en is overal voorzien van verf- of behanglaag. |
