# Asbestinventarisatetest

Populierenlaan 3/10, 2020 Antwerpen

Attestnummer : 20250218-000319.000

Uitgegeven op : 18.02.2025

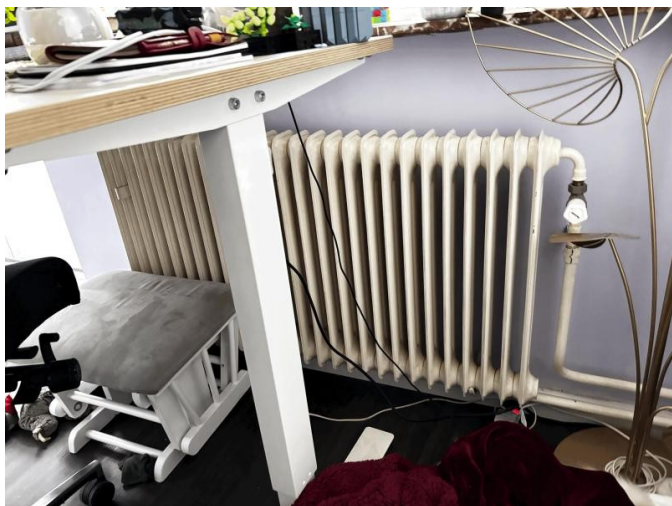
| Fiche 1: Kolomradiatoren..... | 11 |

Tussenn elementen radiotor kunnen asbesthoudende materialen aanwezig zijn.

| Identificatiemethode | Vaststelling & expertise (niet-asbestverdacht) |
| Primaire drager | Ruimteverwarming |
| (Asbest)materiaal | Pakking, dichting |
| Bindmiddel | Karton - papier - viltachtig |
| Gebondenheid bindmiddel | Niet-hechtgebonden |

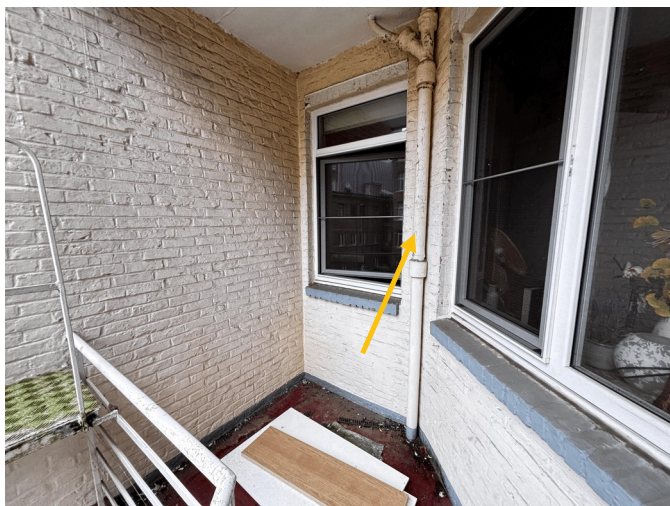
| Fiche 2: Regenwaterafvoer terras..... | 12 |

Behoort tot gemene delen van het gebouw. Is asbestverdacht, niet beschadigen.

| Identificatiemethode | Redelijk vermoeden |
| Primaire drager | Infrastructuur hemelwater (opvang en afvoer) |
| (Asbest)materiaal | Buis, koker, leiding, pijp, doorvoer |
| Bindmiddel | Cement |

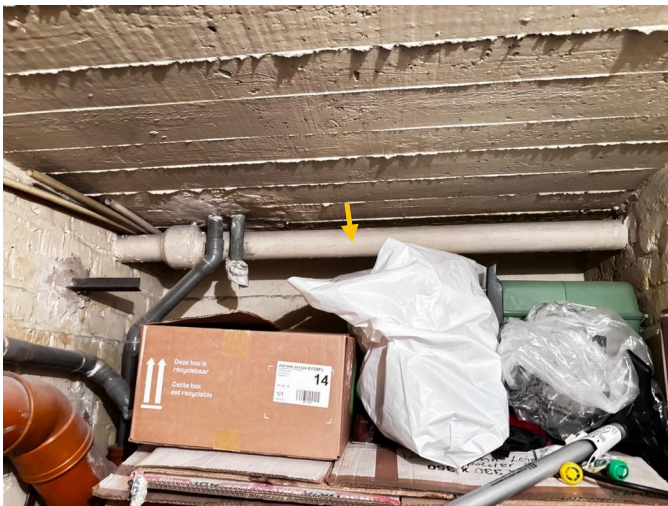
| Fiche 3: Waterafvoer kelder..... | 13 |

Behoort tot gemene delen van het gebouw. Is asbestverdacht, niet beschadigen.

| Identificatiemethode | Redelijk vermoeden |
| Primaire drager | Sanitaire infrastructuur en uitrusting (toe- en afvoer) |
| (Asbest)materiaal | Buis, koker, leiding, pijp, doorvoer |
| Bindmiddel | Cement |

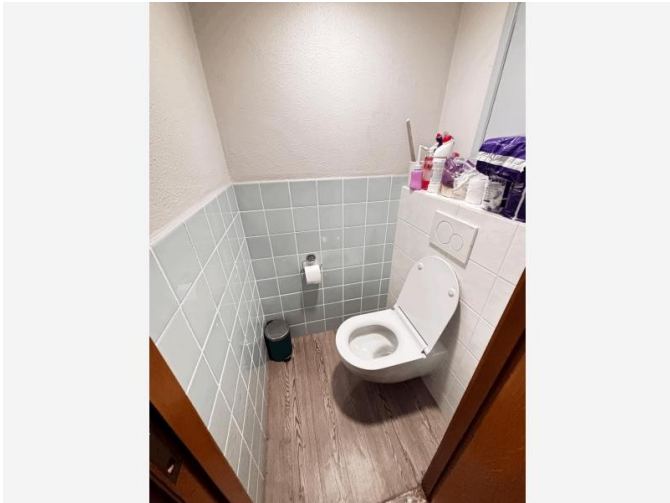
| Fiche 4: Wandtegels..... | 14 |

Tegels in goede staat. Onderlaag niet inspecteerbaar op asbesthoudende materialen.

| Identificatiemethode | Vaststelling & expertise (niet-asbestverdacht) |
| Primaire drager | Binnenwand |
| (Asbest)materiaal | In-situ afwerkingslagen - Smeerlaag |

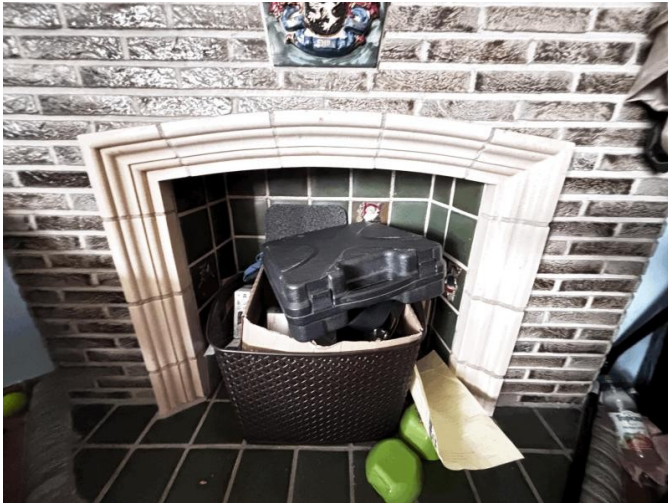
| Fiche 5: Tegels haard..... | 15 |

Tegels in goede staat. Onderlaag niet inspecteerbaar op asbesthoudende materialen.

| Identificatiemethode | Redelijk vermoeden |
| Primaire drager | Binnenwand |
| (Asbest)materiaal | In-situ afwerkingslagen - Smeerlaag |

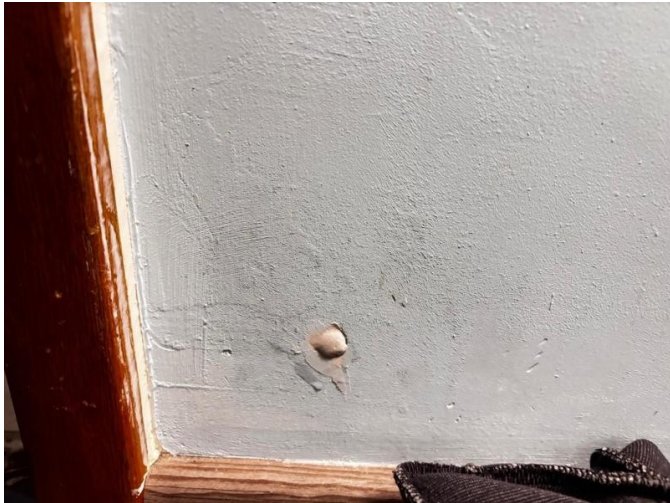
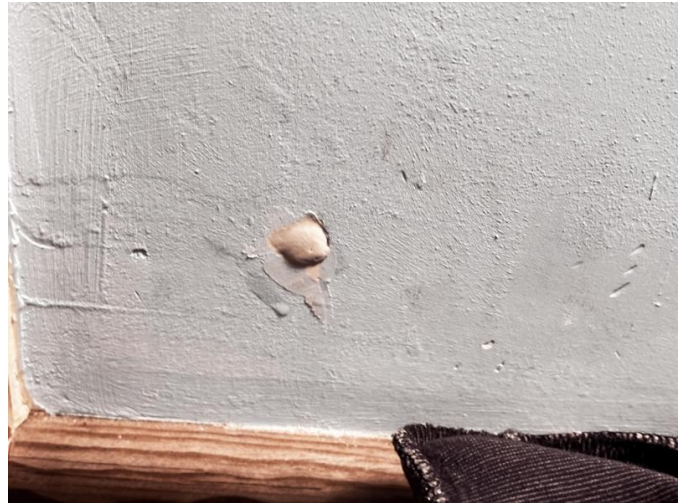
## Fiche 6: Pleisterwerk muren

Geen asbest

| # | Type | Referentie | Resultaat |
|---|---|---|---|
| 6.1 | Mengmonster | 000000415651 | Geen asbest |

| Opmerking | <p>Pleisterwerk is bemonsterd geweest in volgende ruimtes:</p> <ul style="list-style-type: none"><li>- individuele ruimtes: Badkamer en keuken</li><li>- natte ruimtes: Hal en slaapkamer</li></ul> |

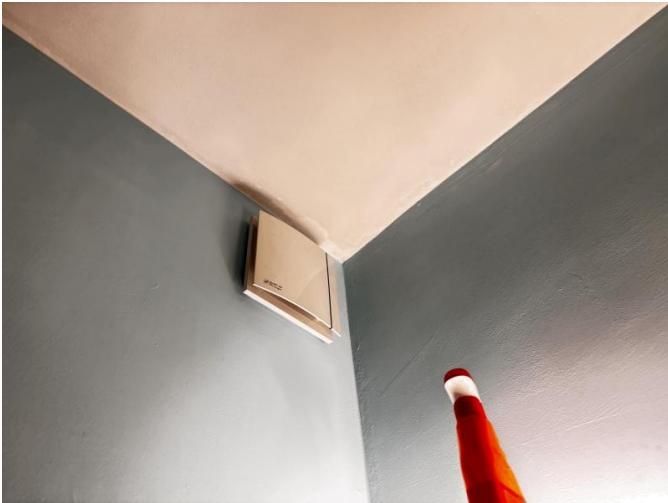
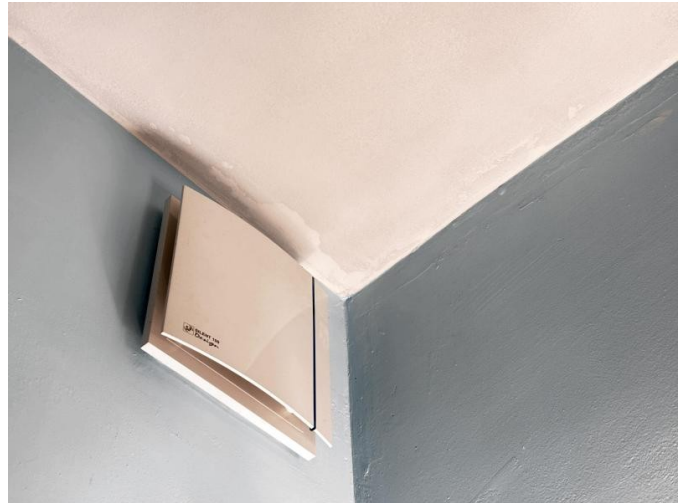
## Fiche 7: Pleisterwerk plafond

Geen asbest

| # | Type | Referentie | Resultaat |
|---|---|---|---|
| 7.1 | Mengmonster | 000000415668 | Geen asbest |

| Opmerking | <p>Pleisterwerk is bemonsterd geweest in volgende ruimtes:</p> <ul style="list-style-type: none"><li>- individuele ruimtes: Badkamer en keuken</li><li>- natte ruimtes: Hal en slaapkamer</li></ul> |
