# Asbestinventarisatetest

Leopold Luypaertstraat 246, 1850 Grimbergen

Attestnummer : **20250409-000544.000**

Uitgegeven op : **09.04.2025**

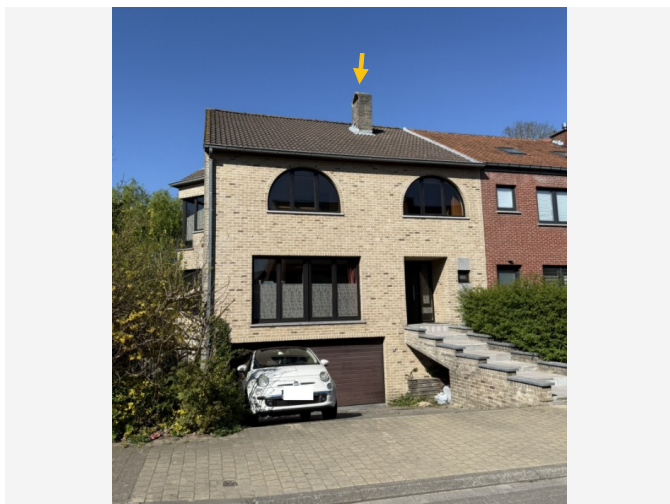
*Situeringsfoto*

**Reden:** Het te onderzoeken materiaal situeert zich hoger dan 3,50 m te rekenen vanaf een veilige ondergrond

**Uitleg van de asbestdeskundige:** De schoorsteen bevindt zich op een hoogte hoger dan 3,50m en kan niet zorgvuldig geïnspecteerd worden. Het valt ook niet onder de inspanningsverplichtingen van de ADI. Echter kan het wel zijn dat er nog eventueel asbesthoudende buizen of leidingen lopen. Het is aangeraden om dit te laten nakijken bij een volgende destructief onderzoek of sloopopvolging.

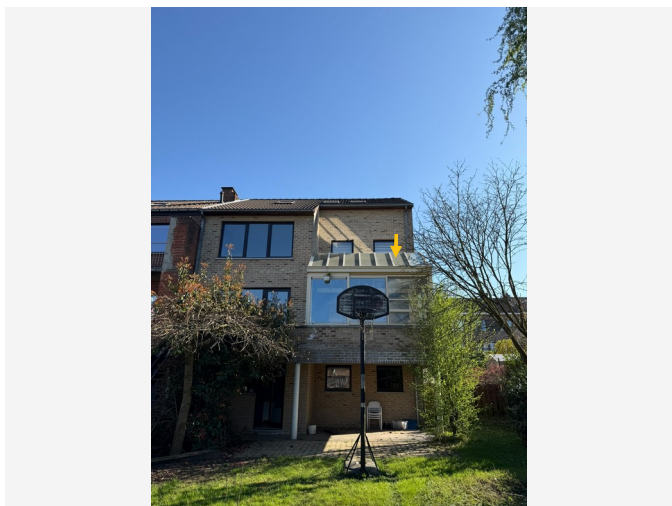
Situeringsfoto

Bouwjaar: 2003

*Constructies gebouwd vanaf 2001 moeten niet onderzocht worden*

| Opmerking | De veranda is geplaatst in 2023. Gezien het na 2001 is, is het niet-asbestverdacht. |

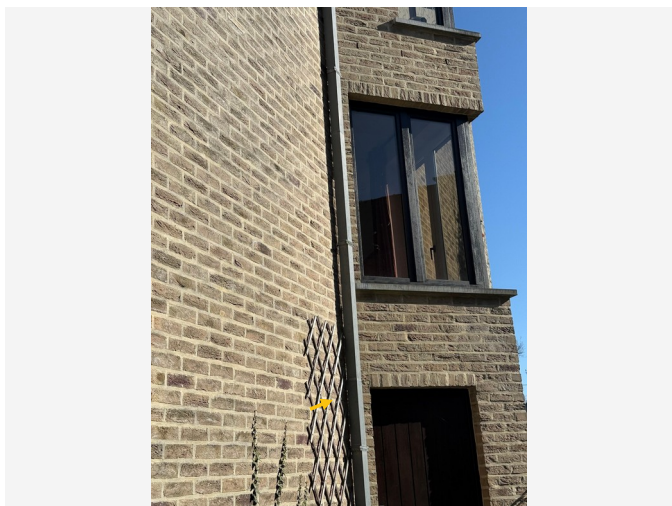
Metalen afvoerbuys. Niet-asbestverdacht.

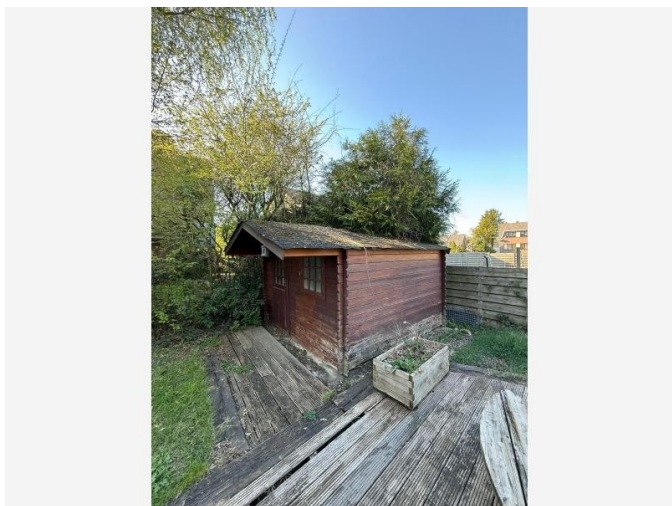
Er is een houten tuinhuisje aanwezig. Deze is niet-asbestverdacht.

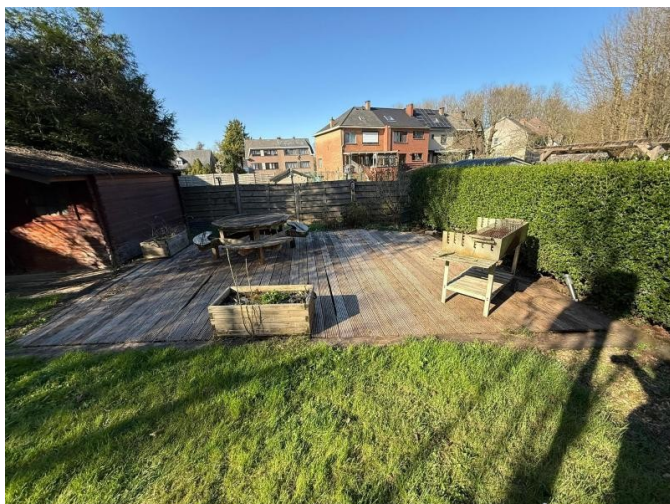
Houten balken in de tuin, niet-asbestverdacht.

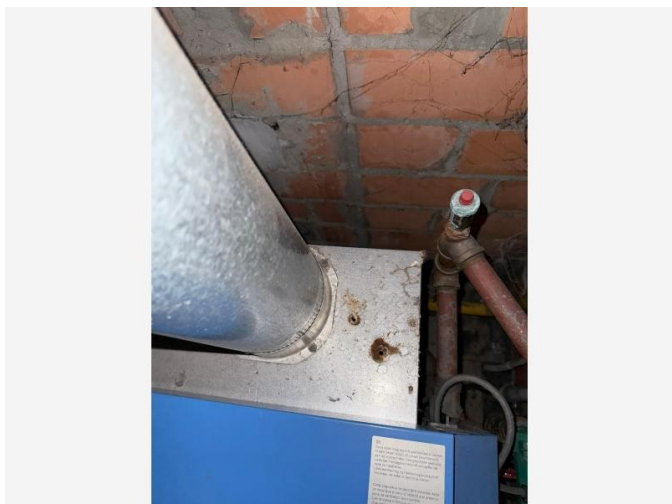
Tijdens onze inspectie hebben we geen bouwjaar kunnen achterhalen van de stookketel. Het uiterlijk van het toestel doet vermoeden dat het in gebruik is genomen voor 2001 en mogelijk tot een risicobouwjaar behoort, wat inhoudt dat er eventueel asbestverdachte toepassingen in aanwezig kunnen zijn. Het is daarom van groot belang om de techniker hiervan op de hoogte te stellen bij werkzaamheden en, indien nodig, een asbestdeskundige in te schakelen die kan meedenken over de mogelijke aanwezigheid van asbestverdachte toepassingen tijdens de werkzaamheden aan het toestel. Wij als deskundigen mogen geen toestellen demonteren om verdachte toepassingen op te sporen.

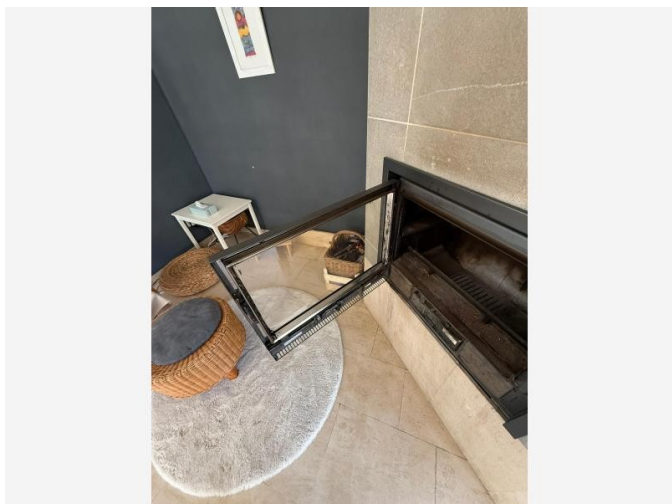
Er is een kachel aanwezig, zonder koord, dus niet-asbestverdacht.

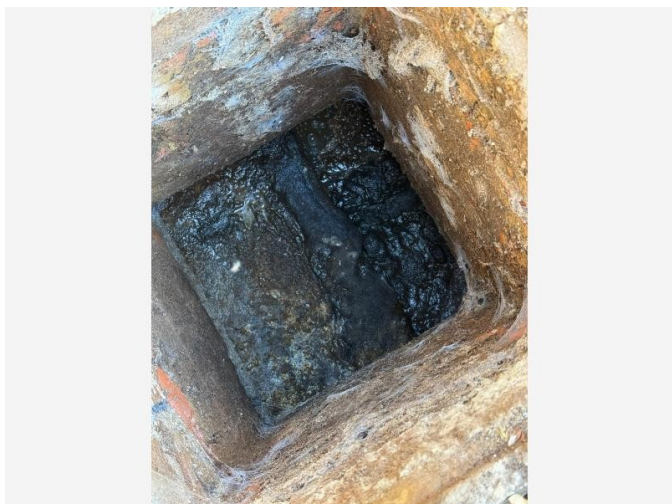
Deksel van de riolering opengedaan om te zien of er asbesthoudende cementbuizen zijn, maar niet zichtbaar.

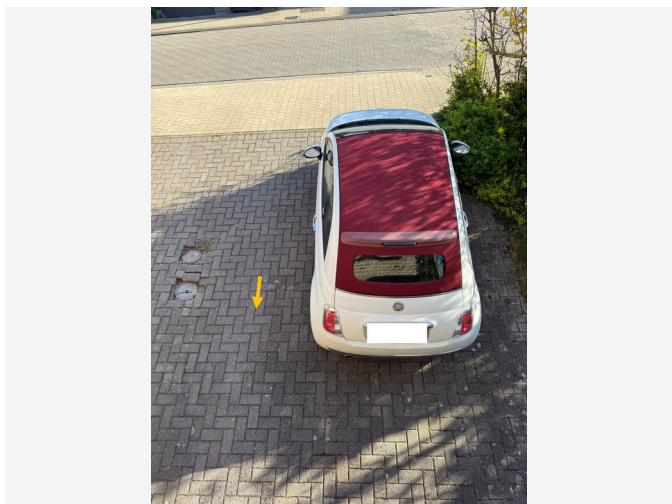
Oprit met klinkers + deel vanachter in de tuin, niet-asbestverdacht.

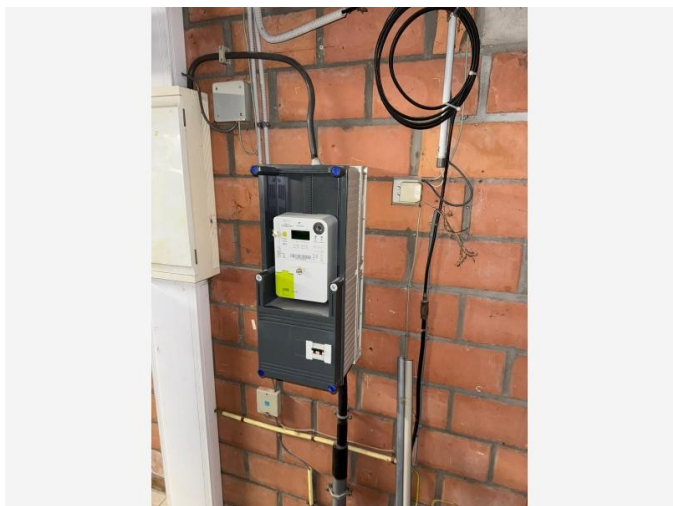
De woning heeft een digitale meter. Deze is niet-asbestverdacht. Analoge meters die bestaan uit bakeliet daarentegen zijn wel asbesthoudend, maar dit is hier niet het geval.

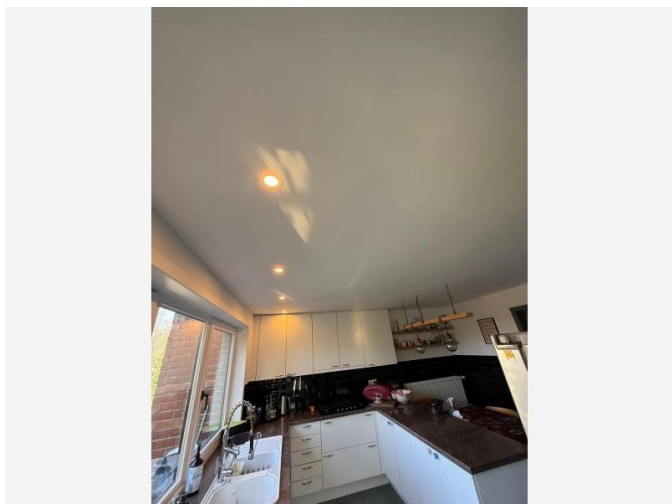
Er zijn kamers met een vals plafond bestaande uit hout, PVC of gyproc. Deze zijn onder andere ook te herkennen door de spots. Van deze ruimtes dient er geen staal genomen te worden. Echter is het onduidelijk wat er achter het vals plafond zit. Met andere woorden, kan daar asbesthoudende pleisterwerk zitten of andere asbesthoudende toepassingen. Gezien we het niet weten wordt de achterkant van het vals plafond, het gedeelte dat we niet kunnen waarnemen, beschouwd als "redelijk vermoeden".

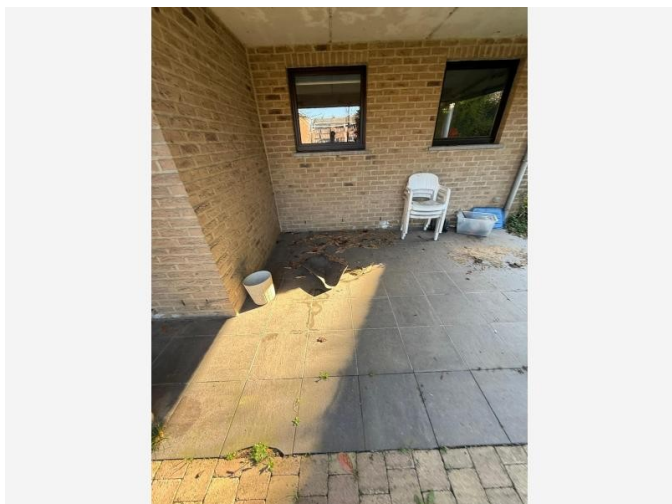
De woning heeft een trap met betontegels + ook een stuk vanachter in de tuin.

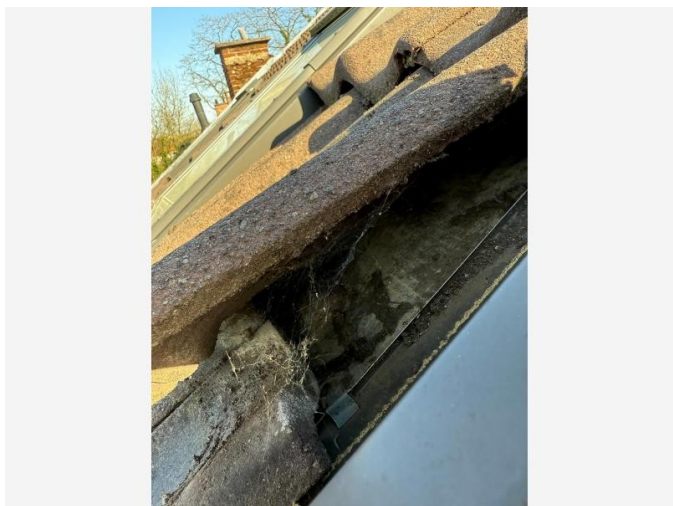
Tijdens het onderzoek en de controle van het onderdak hebben we vastgesteld dat het uit een niet-asbestverdacht doek/zeil bestaat.

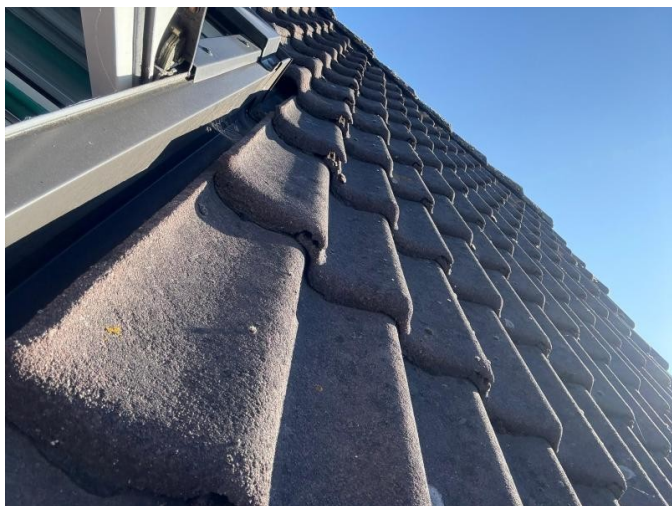
De woning heeft dakpannen. Deze zijn niet-asbestverdacht.

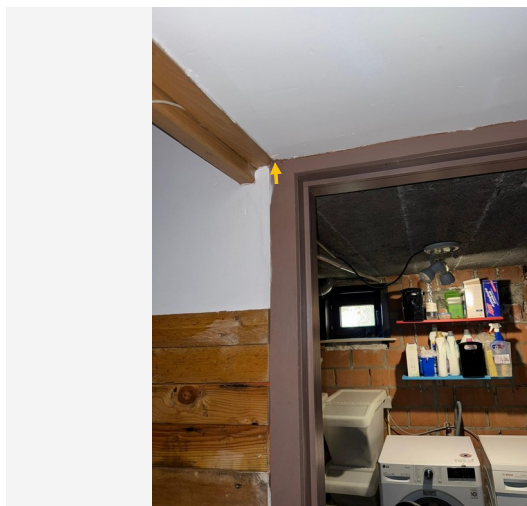
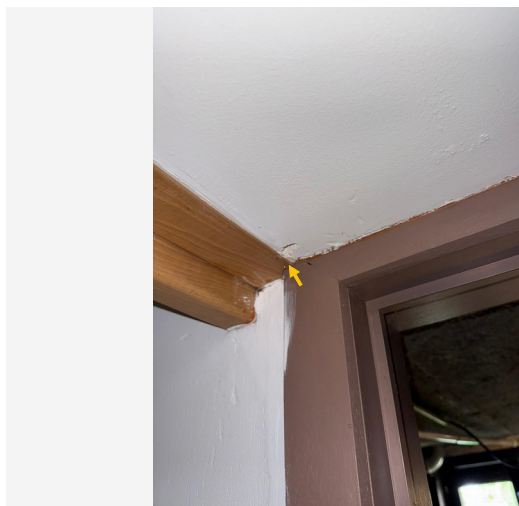
Geen asbest

| # | Type | Referentie | Resultaat |
|---|---|---|---|
| 15.1 | Mengmonster | MM02 | Geen asbest |

| Opmerking | Pleisterwerk is een niet-hechtgebonden materiaal en kan ik verschillende kleuren ontstaan, vaak wit. Het bindmiddel is gips/kalk. De kans dat er asbest zit in pleisterwerk is kleiner vergeleken met andere toepassingen, maar het is noodzakelijk om een staal te nemen van muur en plafond voor alle zekerheid. |

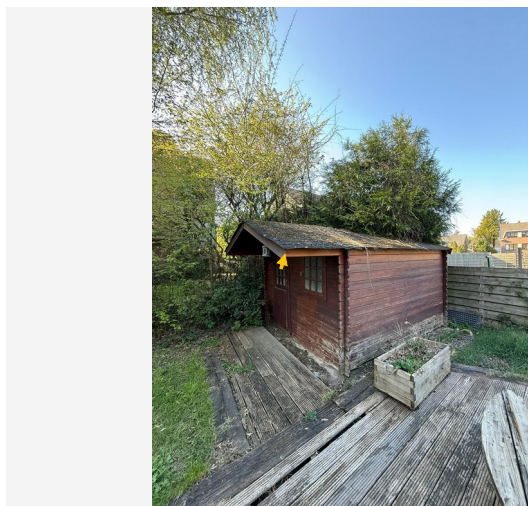
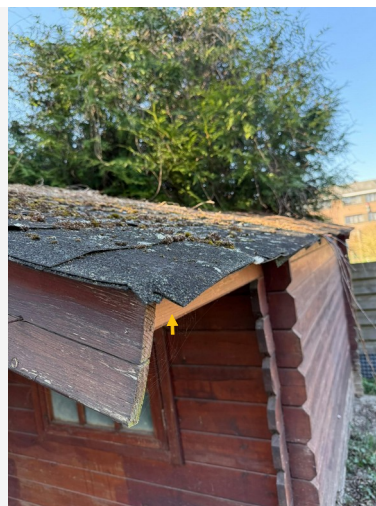
## Fiche 16: ROOFING TUINHUIS

Geen asbest

| # | Type | Referentie | Resultaat |
|---|---|---|---|
| 16.1 | Puntmonster | MM03 | Geen asbest |

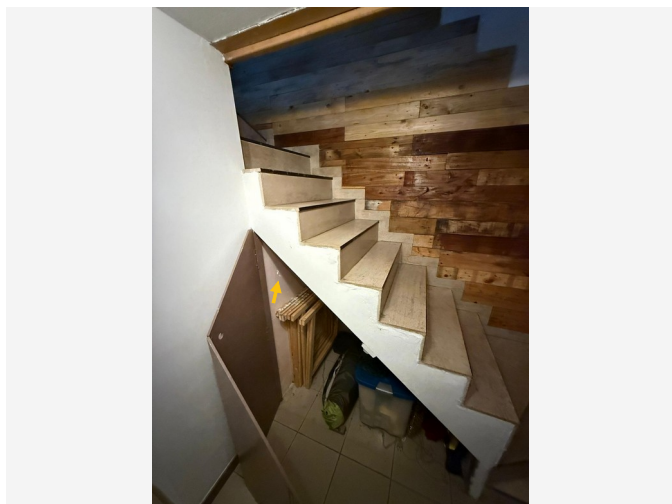
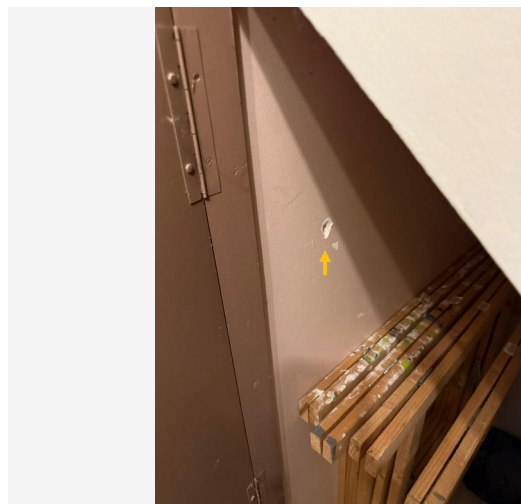
Geen asbest

| # | Type | Referentie | Resultaat |
|---|---|---|---|
| 17.1 | Mengmonster | MM01 | Geen asbest |

| Opmerking | Pleisterwerk is een niet-hechtgebonden materiaal en kan ik verschillende kleuren ontstaan, vaak wit. Het bindmiddel is gips/kalk. De kans dat er asbest zit in pleisterwerk is kleiner vergeleken met andere toepassingen, maar het is noodzakelijk om een staal te nemen van muur en plafond voor alle zekerheid. |
