# Asbestinventarisatetest

Spoorwegstraat 25, 9070 Destelbergen

Attestnummer : 20250324-000335.000

**Niet-asbestveilig**

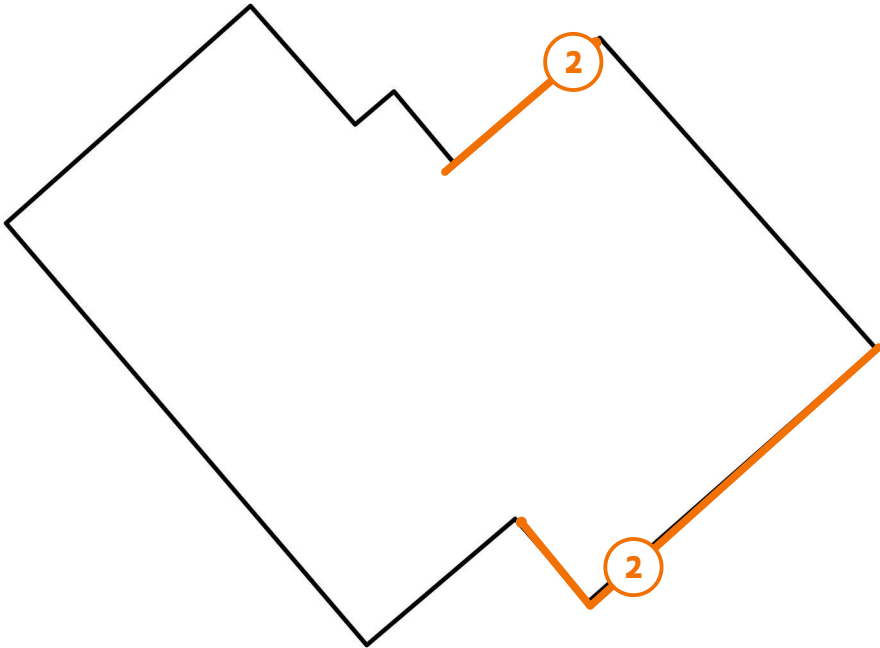
# Plan 1.1: Hoofdgebouw plan

Ramen bevatten siliconen.

| Beschrijving | Type | Actie |
|---|---|---|
| 2. Dak/gevelleien | Asbestmateriaal | Verwijderen |
| 8. Kit niet verdacht (visueel vastgesteld) | Advies | - |

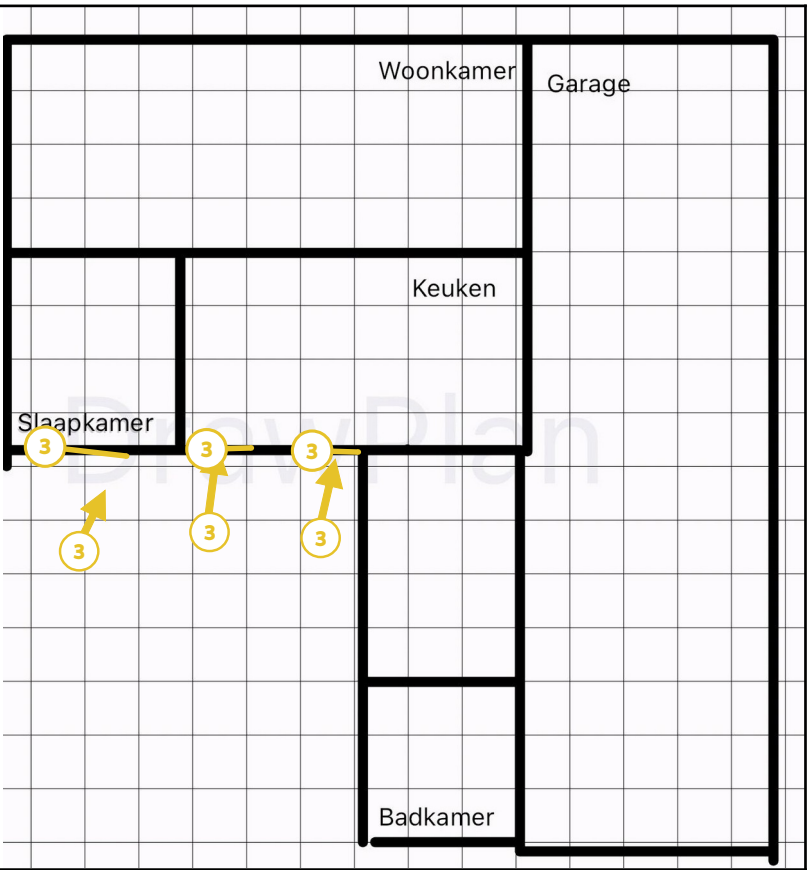
# Plan 1.2: Glv

Plafonds in gyproc

Muren uit gyproc.

| Beschrijving | Type | Actie |
|---|---|---|
| 3. Venster-deurdorpel buiten (asbestcement). | Asbestmateriaal | Zorgvuldig beheren |

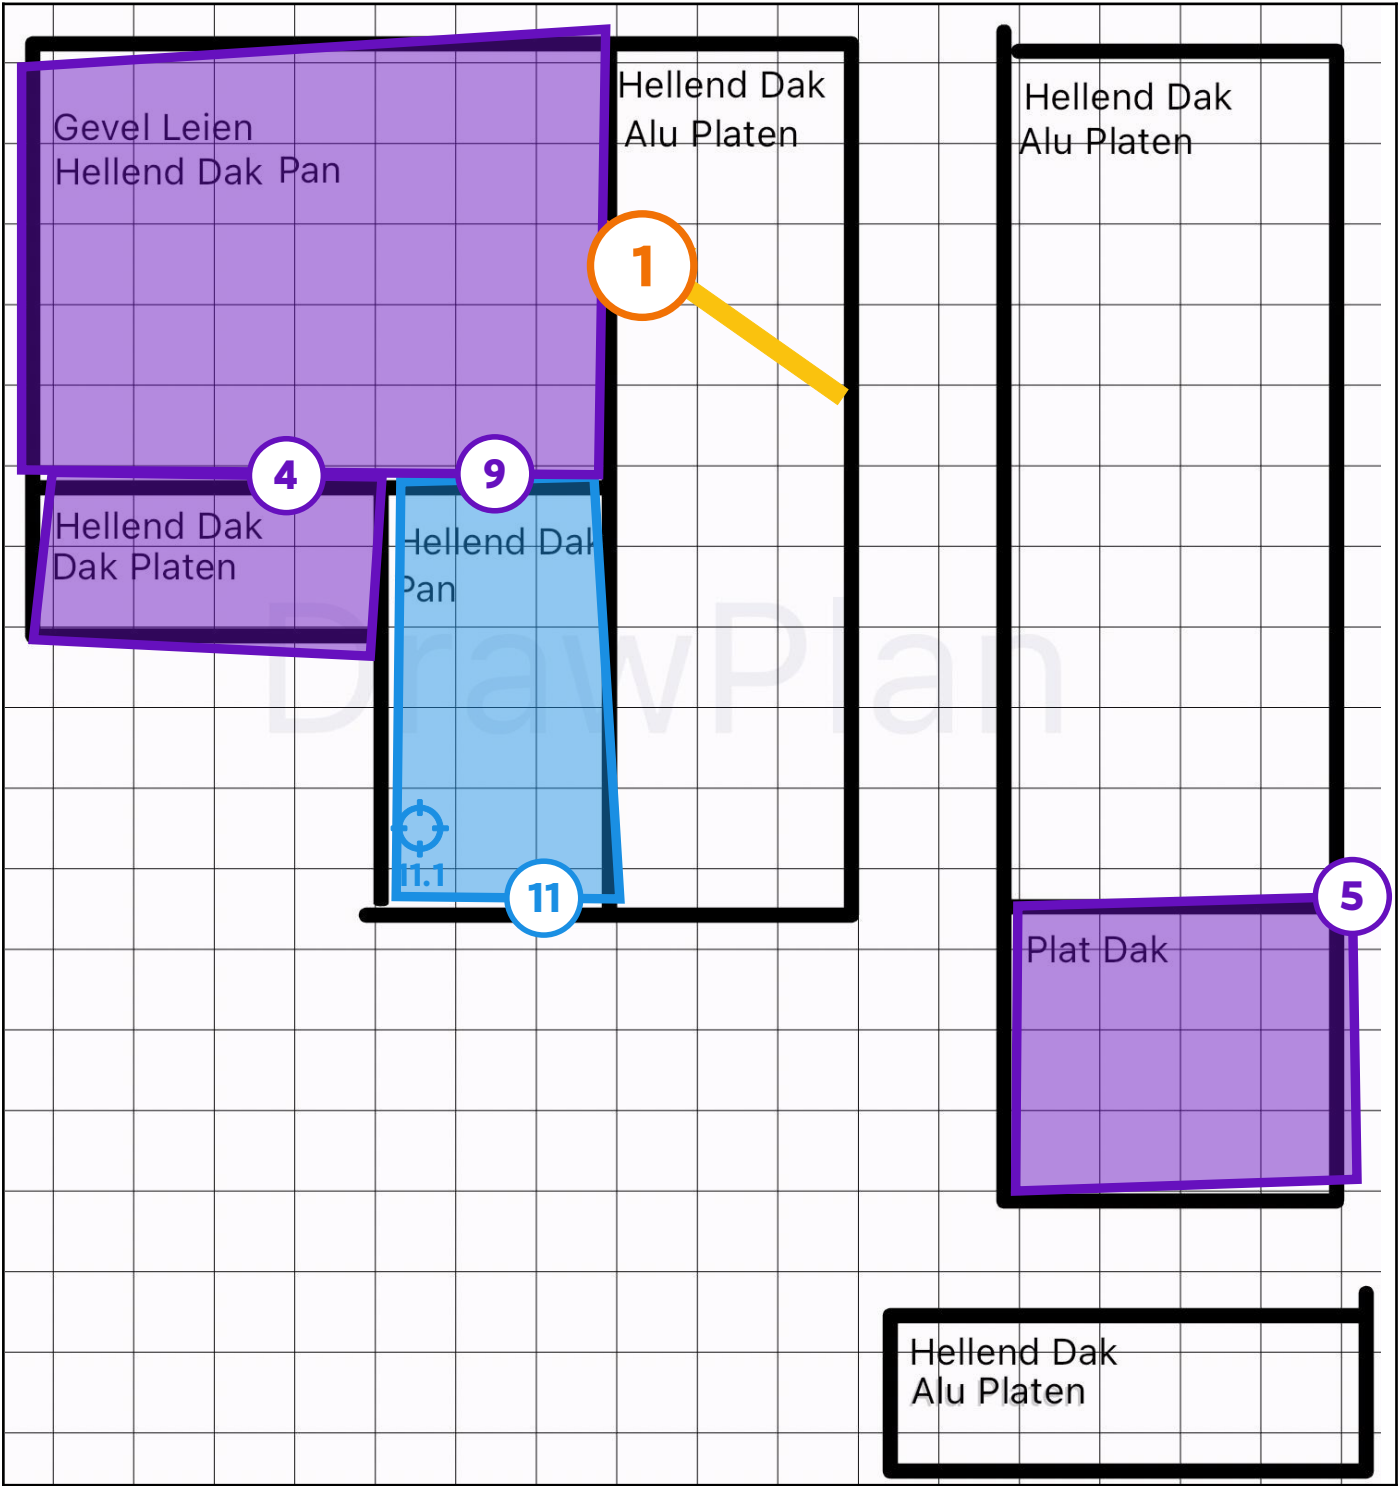
# Plan 1.4: Dak plan

| Beschrijving | Type | Actie |
|---|---|---|
| 1. Schouwbuiss (visueel vastgesteld). | Asbestmateriaal | Verwijderen |
| 4. Onderdak | Beperking | - |

| 5. Plat dak | Beperking | - |

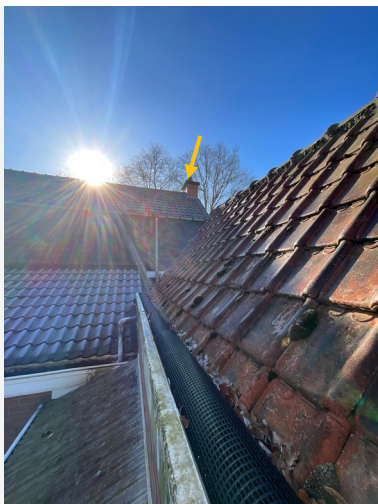
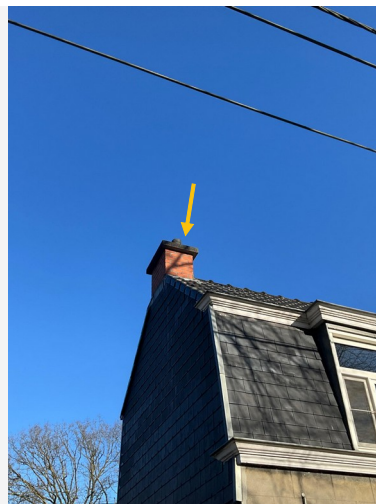
Het asbestmateriaal valt onder de mijlpaal van 2034.

Verwijderen

| Eindbeoordeling materiaalrisico | Laag materiaalrisico en/of verlaagde kans op vezelvrijgave |

| Asbestsoort (vezeltype) | Crocidoliet aanwezig |
| Toestand van het materiaal | Licht beschadigd, licht verweerd. Intact calciumsilicaatmateriaal of categorie III 'gebondenheid' |

| Beschrijving | Schouwbus (visueel vastgesteld). |
| Opmerking | <p>Op het dak is een schouwbus aanwezig.</p> <p>De vermelde oppervlaktes, diktes en volumes betreffen een berekende schatting. Er worden geen rechten verleend aan deze oppervlaktes/diktes/volumes.</p> |

- Verwijder dit asbestmateriaal zo snel mogelijk. Volg de toestand goed op.

De bus kan voorzichtig losgebeiteld worden , extra bevochtigen om stof te voorkomen

Standaard dragen van de nodige wegwerp beschermingsmiddelen FFP 3 masker , handschoenen en tyvec CAT III type 5-6

Bij de gemeente/containerpark afsluitzakken halen om dubbel in te pakken en af te voeren naar het containerpark als hechtgebonden asbestafval.

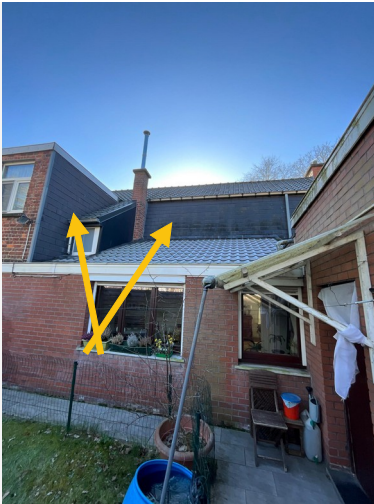
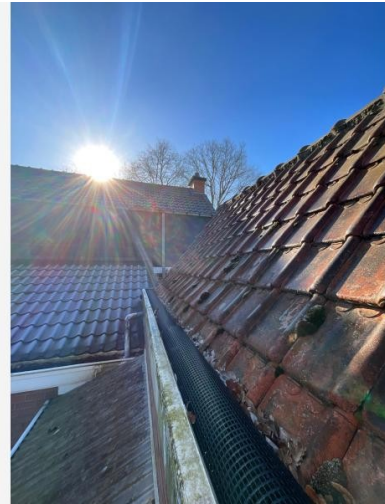
Het asbestmateriaal valt onder de mijlpaal van 2034.

Verwijderen

| Eindbeoordeling materiaalisico | Laag materiaalisico en/of verlaagde kans op vezelvrijgave |

| Asbestsoort (vezeltype) | Crocidoliet aanwezig |
| Toestand van het materiaal | Licht beschadigd, licht verweerd. Intact calciumsilicaatmateriaal of categorie III 'gebondenheid' |

| Beschrijving | Dak/gevelleien |
| Opmerking | De leien waren niet bereikbaar (geen dakvenster /onderdak aanwezig / hoogte > 3,50m) en er kon bijgevolg geen staal genomen worden om uit te sluiten dat deze asbestverdachte toepassing niet-asbesthoudend is. Het is aangewezen om bijkomend onderzoek uit te voeren bij renovatiewerken. De vermelde oppervlaktes, diktes en volumes betreffen een beredeneerde schatting. Er worden geen rechten verleend aan deze oppervlaktes/diktes/volumes. |

- Verwijder dit asbestmateriaal zo snel mogelijk. Volg de toestand goed op.
- Hemelwater dat afspoelt van asbestcement daken of gevels kan asbestdeeltjes bevatten. Gebruik het enkel voor gesloten circuits (bv. spoelen toiletten). Reinig na het vervangen van het dak of de gevel de dakgoten en regenwaterput of -ton om asbesthoudend sediment of slib te verwijderen

Indien mogelijk de ondervloer afdekken , leien voorzichtig verwijderen, extra fixeren, niet breken , niet gooien, onmiddellijk verpakken of voorzichtig in container met asbest bag plaatsen.

Gebruik geen stortkokers.

Indien leien in slechte staat zijn en kans bestaat op breken : Eenvoudige handeling opgeleid personeel , alle werknemer(s) moeten wel beschikken over een opleidingsattest eenvoudige handelingen 8u

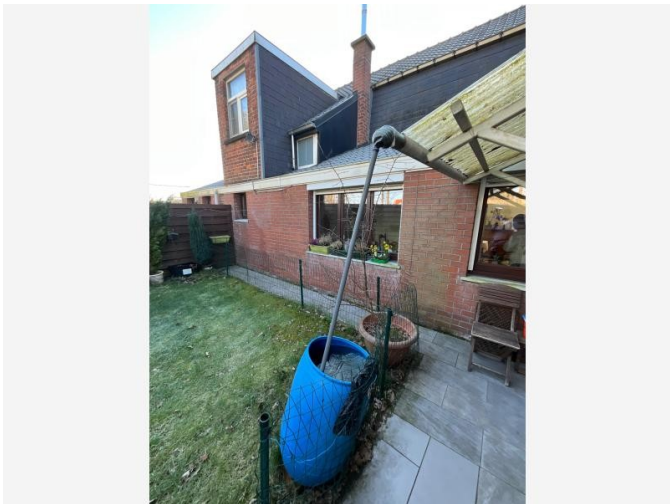
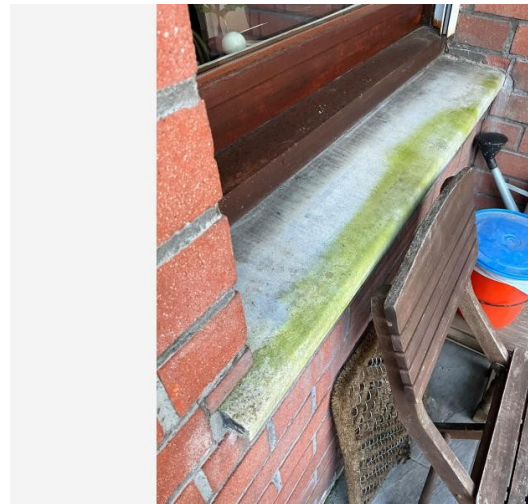
Het asbestmateriaal valt onder de mijlpaal van 2040.

Zorgvuldig beheren

| Eindbeoordeling materiaalrisico | Laag materiaalrisico en/of verlaagde kans op vezelvrijgave |

| Asbestsoort (vezeltype) | Crocidoliet aanwezig |
| Toestand van het materiaal | Licht beschadigd, licht verweerd. Intact calciumsilicaatmateriaal of categorie III 'gebondenheid' |

| Beschrijving | Venster-deurdorpel buiten (asbestcement). |
| Opmerking | <p>De venster-deurdorpel is visueel als asbestverdacht herkend.</p> <p>De vermelde oppervlaktes, diktes, gewichten en volumes betreffen een beredeneerde schatting. Er worden geen rechten verleend aan deze oppervlaktes/diktes/volumes.</p> |

- Zorg voor een veilig beheer. Vermijd het beschadigen van het asbestmateriaal. Controleer de toestand jaarlijks op wijzigingen.
- Voer bijkomende staalname(s) uit.

- Eenvoudige handelingen: mag via doe-het-zelf of door werknemer(s) met opleidingsattest eenvoudige handelingen  
EH via doe-het zelf : De dorpels of tabletten kunnen voorzichtig losgebeiteld worden, zonder de toepassing zelf te breken , extra bevochtigen om stof te voorkomen  
Standaard dragen van de nodige wegwerp beschermingsmiddelen FFP 3 masker , handschoenen en tyvec CAT III type 5-6  
Verpakken in plastic folie en afvoeren naar het containerpark als hechtgebonden asbestafval.  
Zie ook link Zie <https://ovam.vlaanderen.be/wie-mag-wat-verwijderen>  
<https://ovam.vlaanderen.be/voorzorgsmaatregelen-bij-asbestverwijdering>

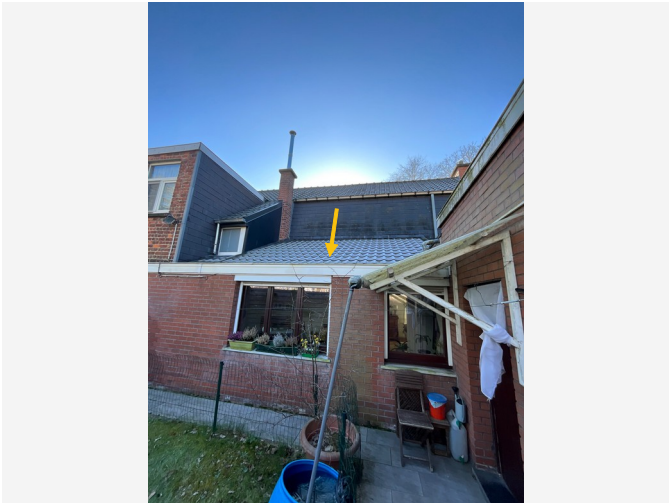
**Reden:** Er is geen volledige risicobeoordeling mogelijk

**Uitleg van de asbestdeskundige:** Dak bestaat uit platen deze zijn vastgeschroefd. Plafonds zijn afgewerkt.

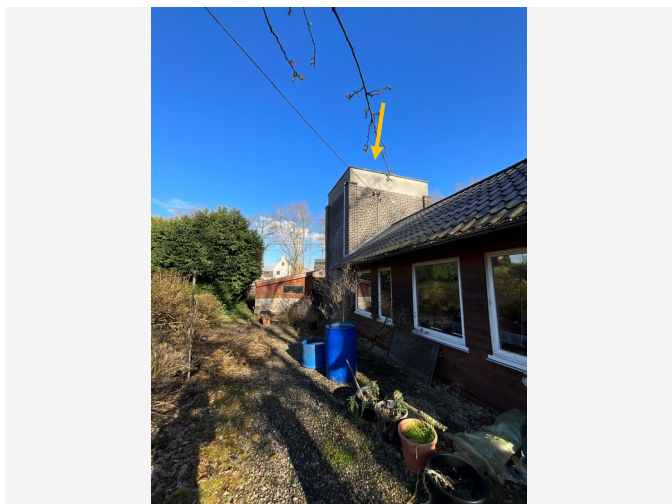
**Reden:** Het te onderzoeken materiaal situeert zich hoger dan 3,50 m te rekenen vanaf een veilige ondergrond

**Uitleg van de asbestdeskundige:** Het plat dak kon niet gecontroleerd worden (hoogte > 3,50m). Er kon niet vastgesteld worden welk materiaal zich op het plat dak bevindt.

Bij werken kan een stelling geplaatst worden voor een veilige inspectie

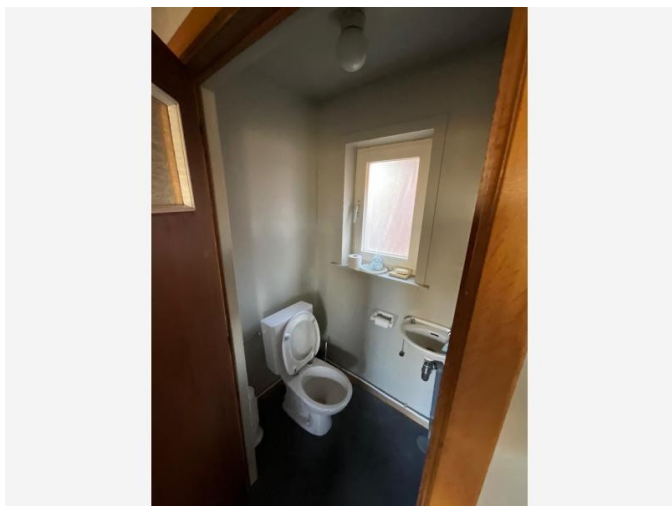
Er zijn binnenwanden afgewerkt met vals plaatmateriaal .

Het is niet duidelijk of er verdacht pleisterwerk of ander materiaal aanwezig is achter deze valse wanden, het is aangewezen om bijkomend onderzoek uit te voeren bij werken.

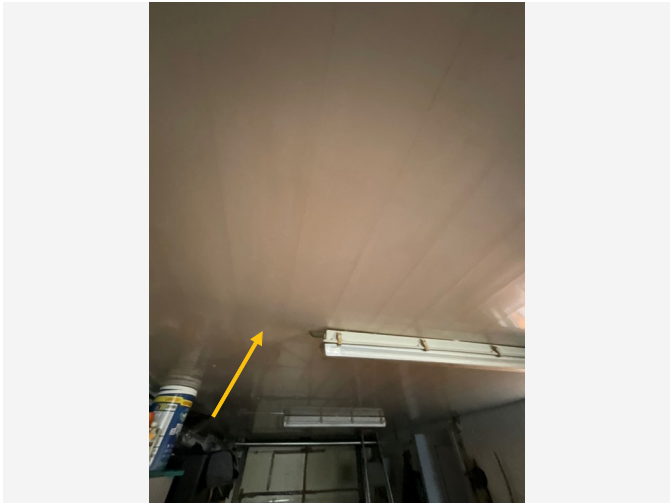
Er zijn plafonds afgewerkt in plaatmateriaal. Het is niet duidelijk of er pleisterwerk of verdacht materiaal aanwezig is achter deze valse plafonds, het is aangewezen om bijkomend onderzoek uit te voeren bij werken.

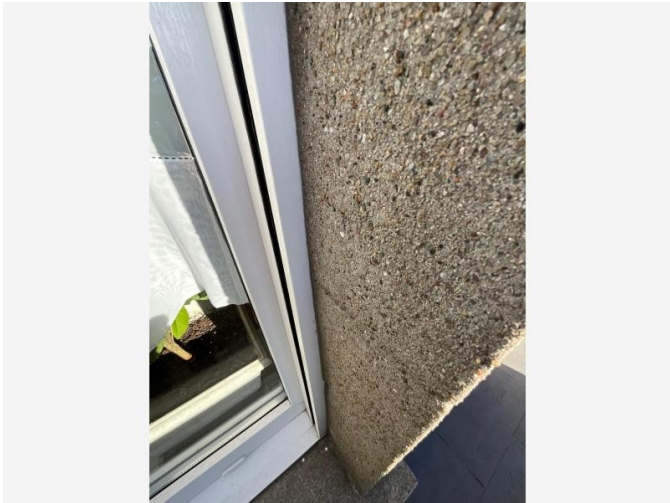
De mastiek werd gecontroleerd en als niet-asbesthoudend beschouwd. (zacht en elastisch)

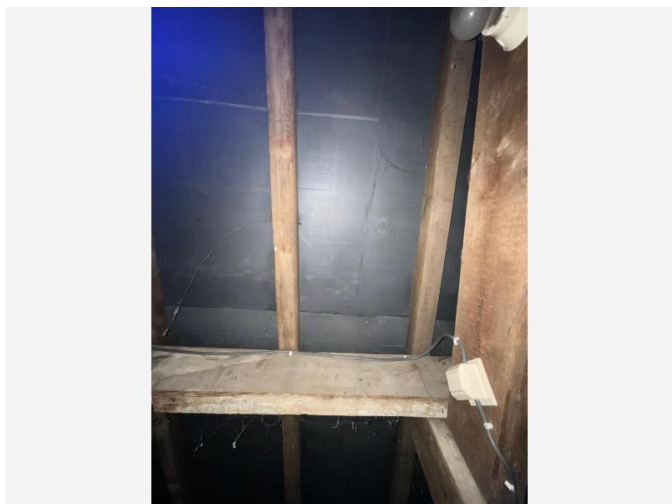
Het dak werd gecontroleerd (via een dakraam ,optillen van een dakpan). Er is geen verdacht onderdak vastgesteld .

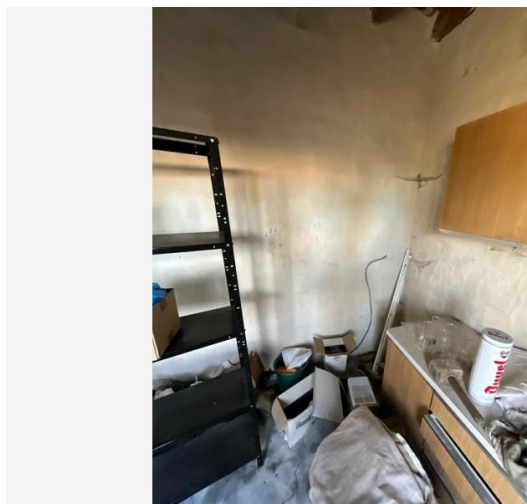
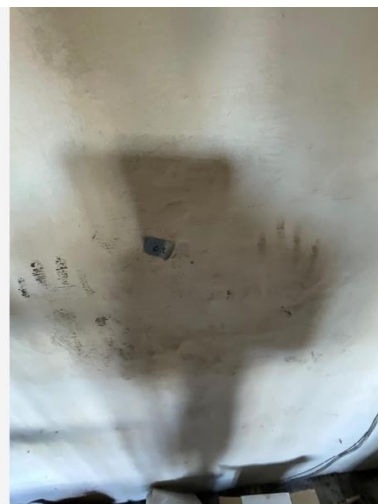
Geen asbest

| # | Type | Referentie | Resultaat |
|---|---|---|---|
| 10.1 | Mengmonster | 1 | Geen asbest |

| Opmerking | <p>In het inspectieprotocol is een monstername van crepi verplicht om dit te identificeren als niet-asbesthoudend.</p> <p>De vermelde oppervlaktes, diktes, gewichten en volumes betreffen een beredeneerde schatting. Er worden geen rechten verleend aan deze oppervlaktes/diktes/volumes.</p> |

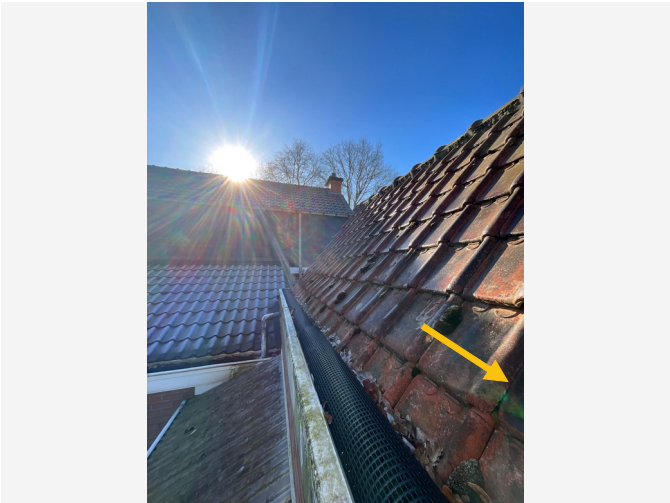
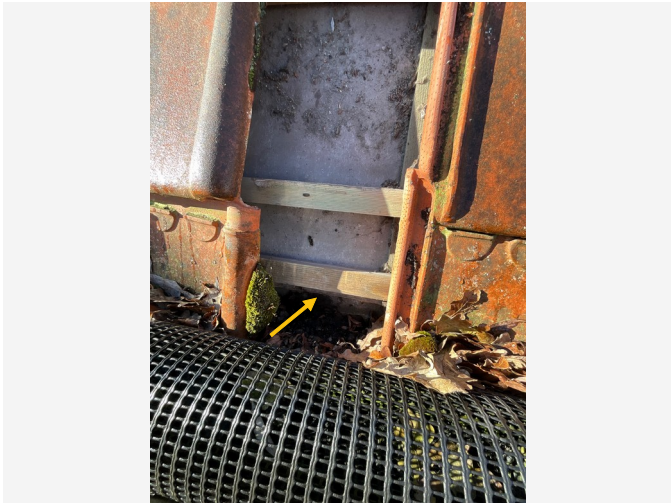
Geen asbest

| # | Type | Referentie | Resultaat |
|---|---|---|---|
| 11.1 | Puntmonster | 2 | Geen asbest |
