# Asbestinventarisatetest

Ledebaan 197, 9300 Aalst

Attestnummer : 20250409-000328.000

Uitgegeven op : 09.04.2025

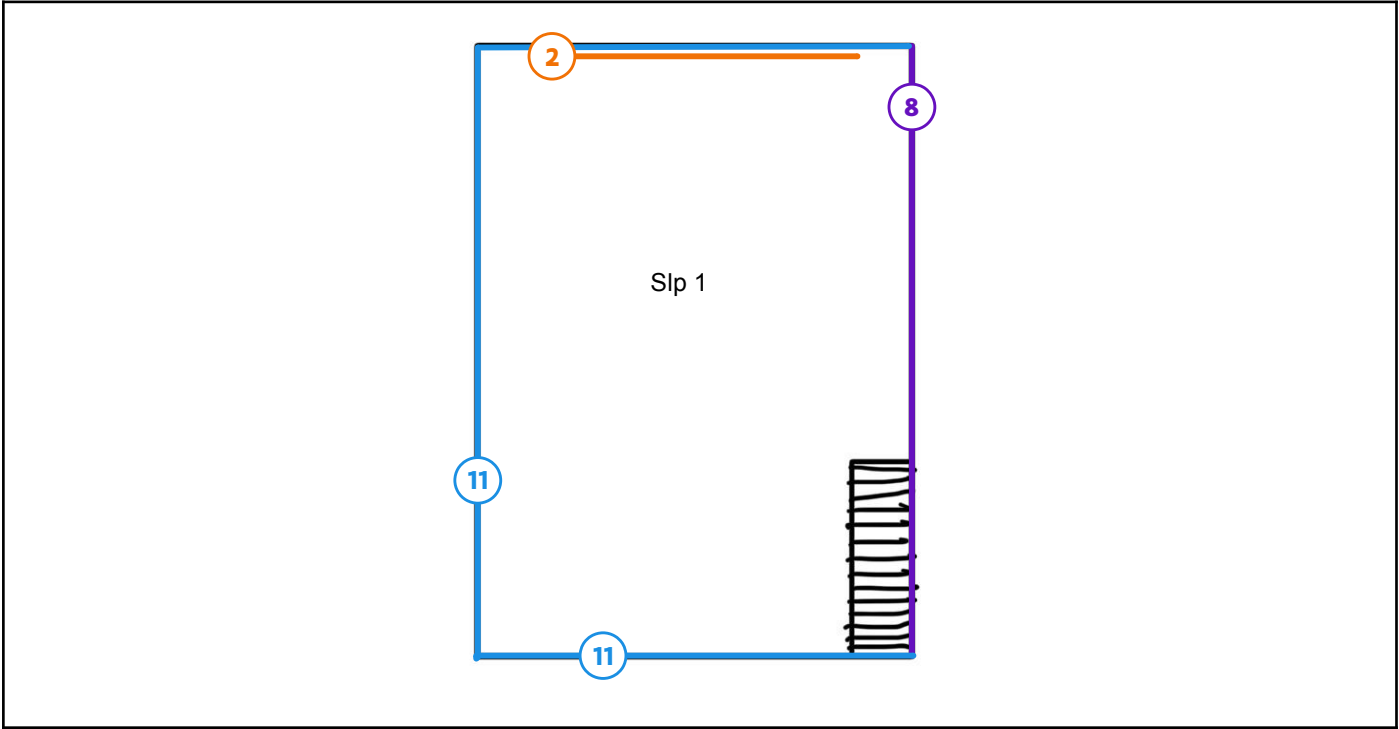
# Plan 1.3: Grondplan verdieping

| Beschrijving | Type | Actie |
|---|---|---|
| 2. Venstertablet | Asbestmateriaal | Verwijderen |

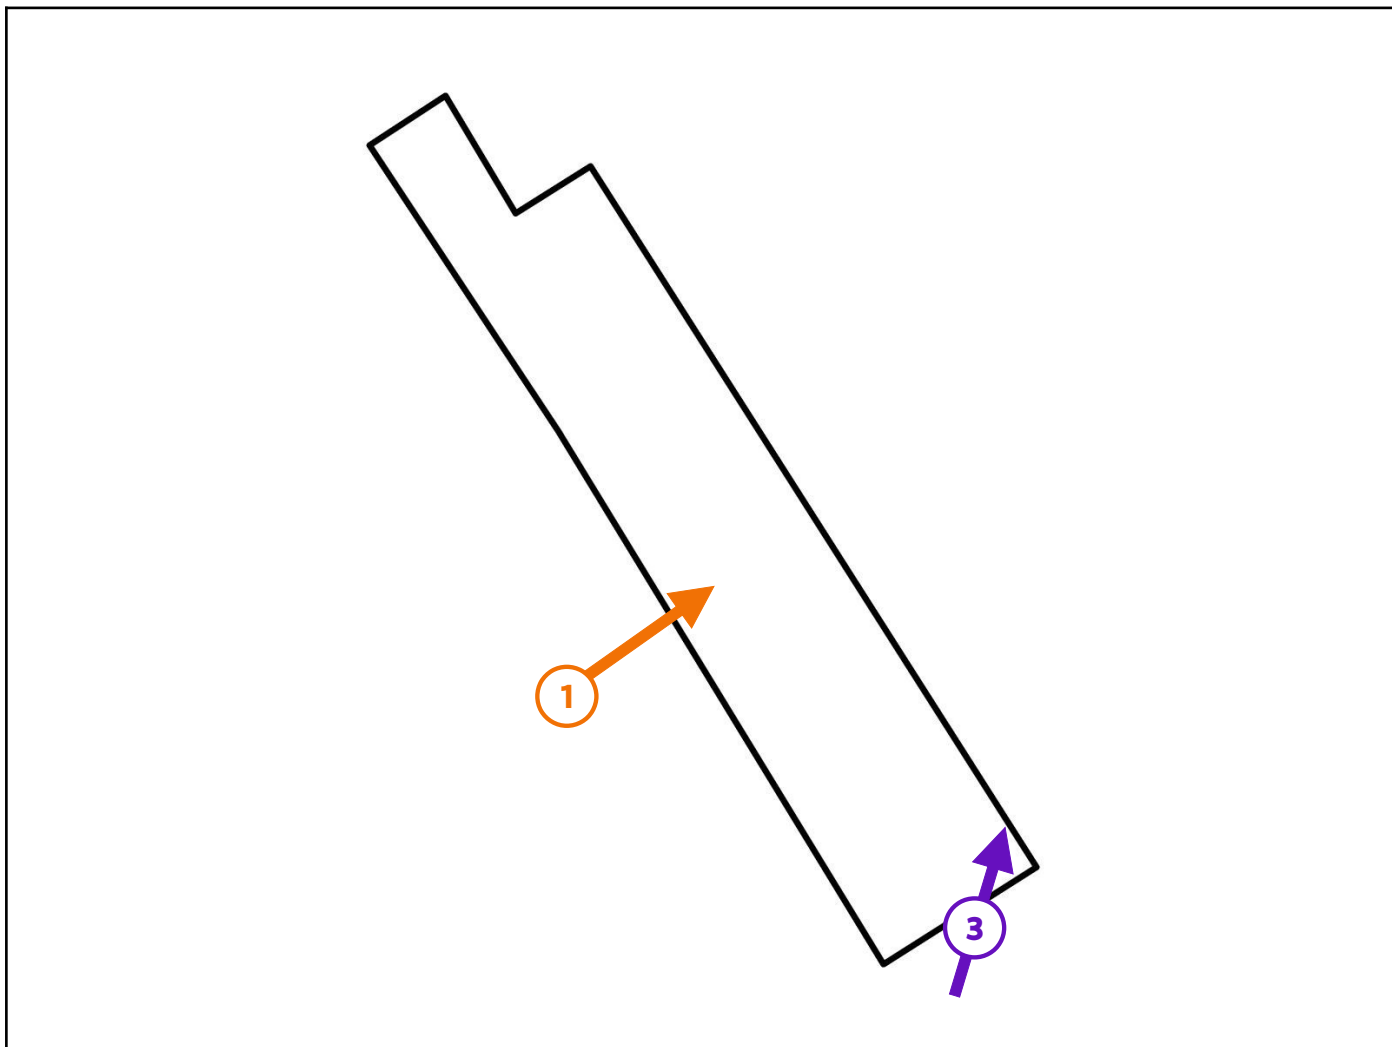
## Plan 1.7: Woning plan

| Beschrijving | Type | Actie |
|---|---|---|
| 1. Rookgaskanaal+schouwwhoed | Asbestmateriaal | <a href="#">Verwijderen</a> |
| 3. Schouw | Beperking | - |

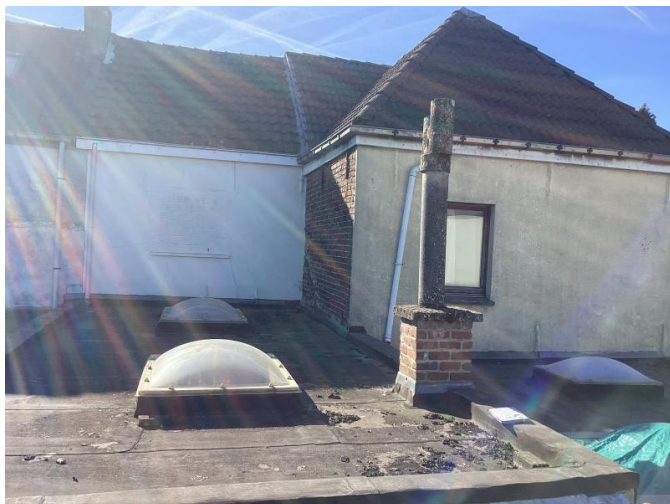
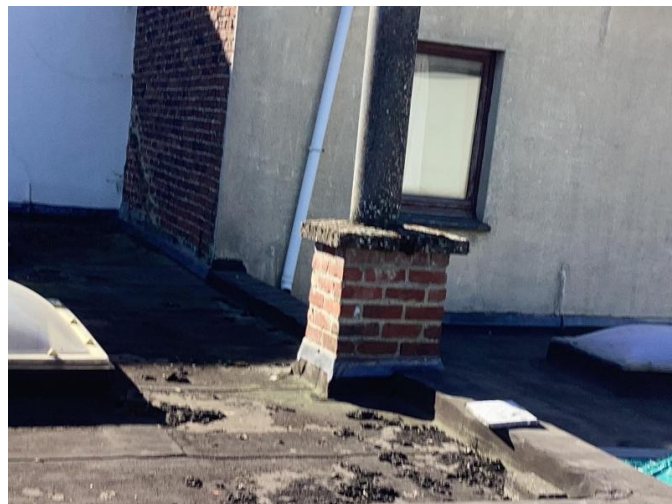
Het asbestmateriaal valt onder de mijlpaal van 2034.

| Eindbeoordeling materiaalrisico | Verhoogd materiaalrisico en/of verhoogde kans op vezelvrijgave |

| Gebondenheid | Categorie 1: hechtgebonden in oorsprong |
| Asbestsoort (vezeltype) | Crocidoliet aanwezig |
| Asbestconcentratie | Laag (< 50%) |
| Afschermingsgraad van het gehele materiaal | Geheel of deels vrij aan de buitenlucht |
| Toestand van het materiaal | Matig beschadigd, matig verweerd |

| Beschrijving | Rookgaskanaal+schouwwhoed |
| Omgeving | Buiten |
| Opmerking | Deze loopt verder door naar beneden.<br>Ook de schouwwhoed is een asbestmateriaal. |

Verwijderen

- Zorg voor een veilig beheer. Vermijd het beschadigen van het asbestmateriaal. Controleer de toestand jaarlijks op wijzigingen.

- Eenvoudige handelingen: mag via doe-het-zelf of door werknemer(s) met opleidingsattest eenvoudige handelingen  
De eigenaars mogen dit zelf verwijderen aangezien het gaat over een Hechtgebonden asbest materiaal die niet beschadigd is en perfect bereikbaar is om deze op een veilige manier te verwijderen. Bekijk hieromtrent zeker onderstaande link en het Codex boek VI

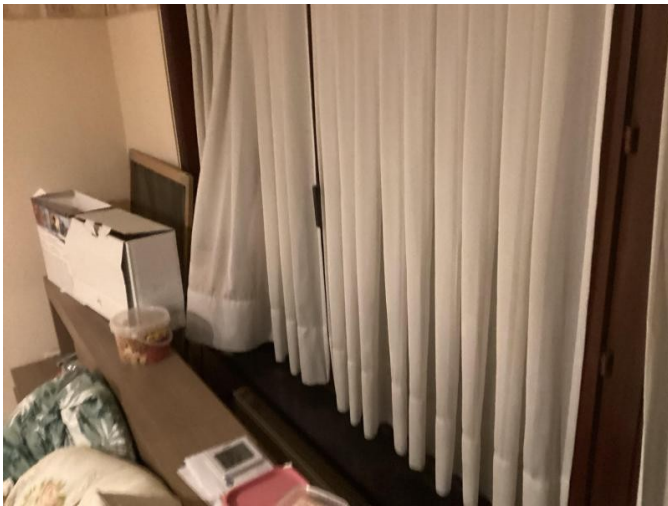
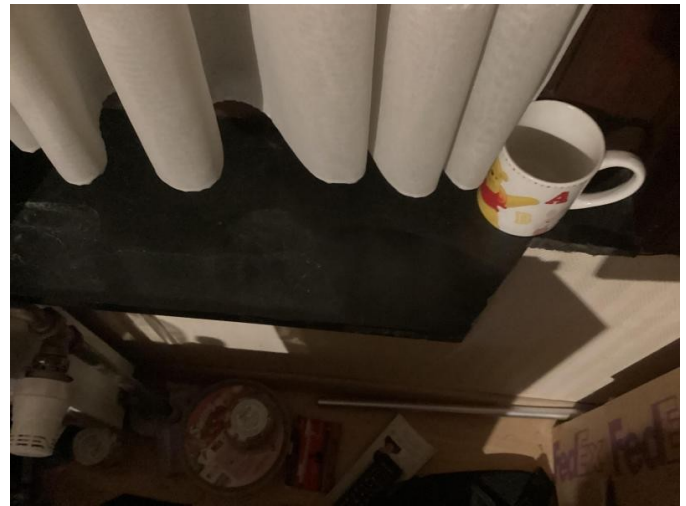
Het asbestmateriaal valt onder de mijlpaal van 2040.

| Eindbeoordeling materiaalrisico | Verhoogd materiaalrisico en/of verhoogde kans op vezelvrijgave |

| Asbestsoort (vezeltype) | Crocidoliet aanwezig |
| Afschermingsgraad van het gehele materiaal | Geheel of deels (ook) vrij aan de binnenlucht |
| Toestand van het materiaal | Licht beschadigd, licht verweerd. Intact calciumsilicaatmateriaal of categorie III 'gebondenheid' |

| Beschrijving | Venstertablet |
| Omgeving | Binnen |

Verwijderen

- Zorg voor een veilig beheer. Vermijd het beschadigen van het asbestmateriaal. Controleer de toestand jaarlijks op wijzigingen.

- Eenvoudige handelingen: mag via doe-het-zelf of door werknemer(s) met opleidingsattest eenvoudige handelingen  
De eigenaars mogen dit zelf verwijderen aangezien het gaat over een Hechtgebonden asbest materiaal die niet beschadigd is en perfect bereikbaar is om deze op een veilige manier te verwijderen. Bekijk hieromtrent zeker onderstaande link en het Codex boek VI

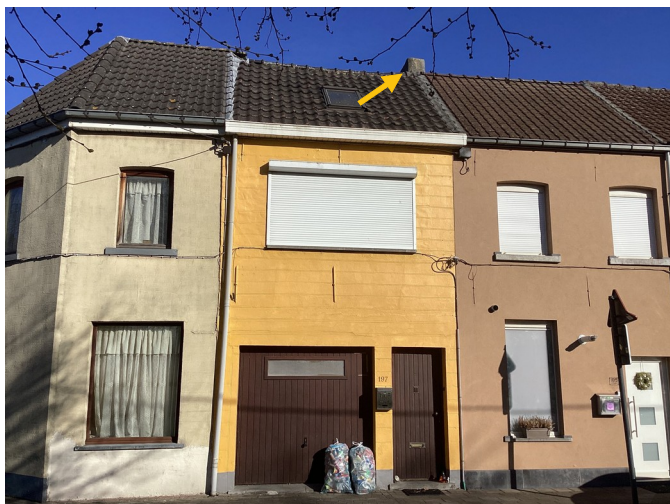
**Reden:** Het onderzoek kan niet uitgevoerd worden binnen de bepalingen van de Welzijnswet

**Uitleg van de asbestdeskundige:** Het is niet mogelijk om de schouw te inspecteren volgens de Codex welzijn op het werk.

Aangezien dit niet op korte termijn kan worden opgelost aangezien hier een hoogtewerker voor nodig zou zijn wordt dit een middellangetermijn beperking.

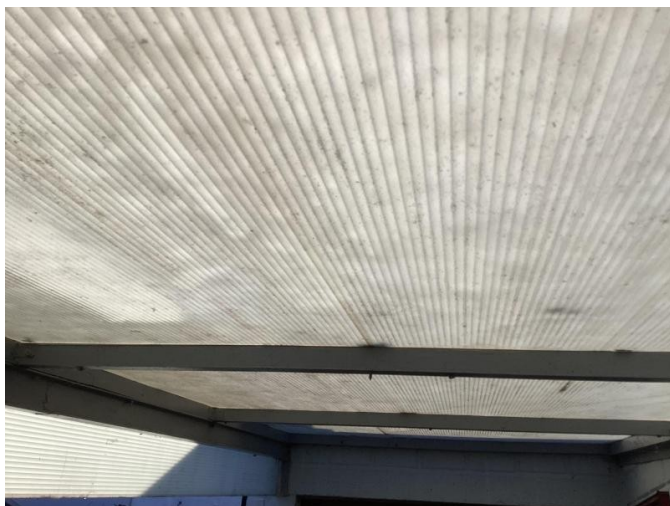
Het afdak bestaat uit polycarbonaat platen.

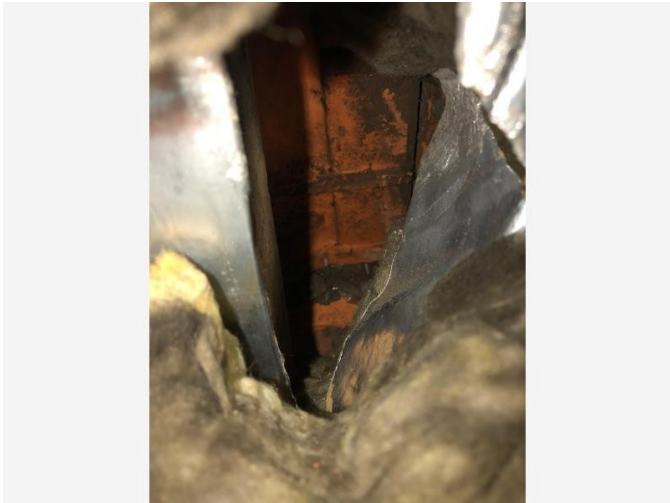
Van op de zolder is te zien dat achter de isolatie het direct dakpannen zijn en er geen onderdak aanwezig is, uiteraard kunnen er op andere plaatsen wel nog verdachte materialen aanwezig zijn die nu niet zichtbaar zijn.

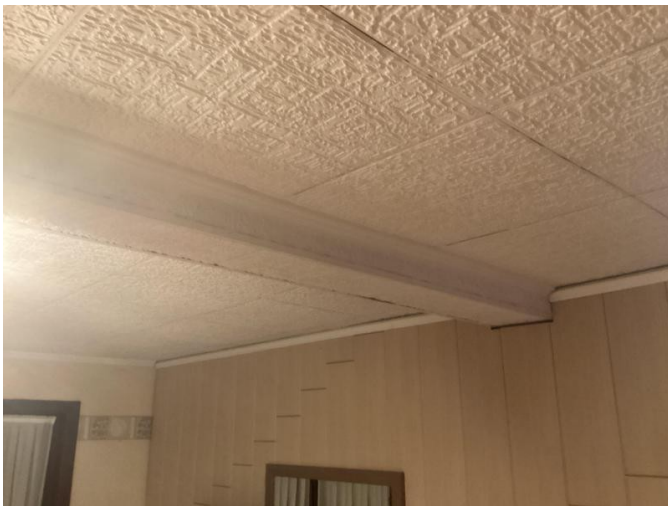
Alle plafonds zijn valse plafonds waardoor ik niet weet wat hierachter zit. Hierdoor kunnen er eventueel verdachte materialen achter zitten.

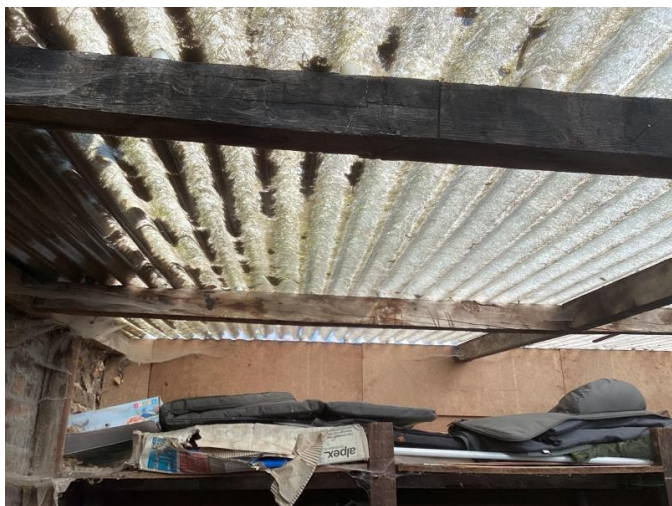
Het tuinhuis bestaat uit hout en plastic en als schuin dak liggen er polyester golfplaten op.

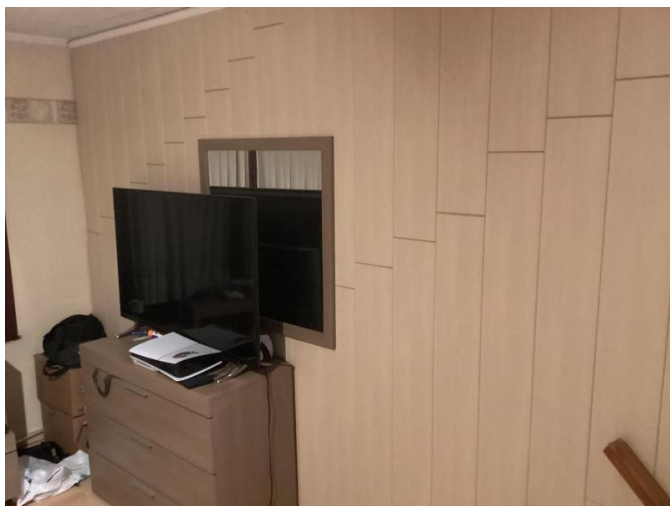
Sommige muren zijn valse muren of betegeld waardoor ik niet weet wat hierachter zit. Hierdoor kunnen er eventueel verdachte materialen achter zitten.

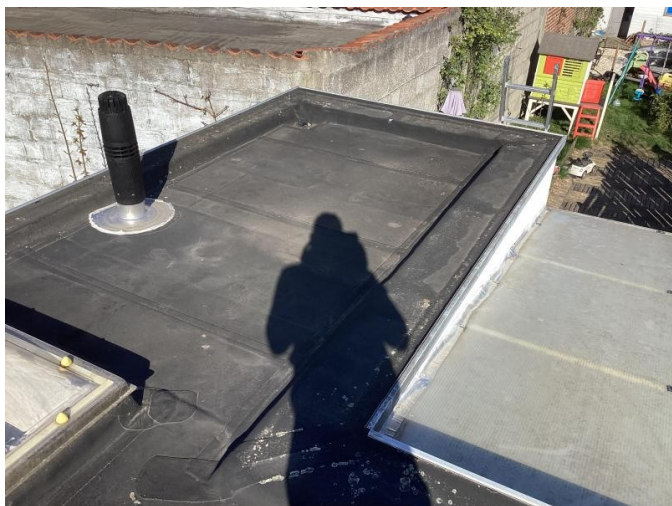
De toplaag van het plat dak deel 2 bestaat uit EPDM. Uiteraard kunnen de onderste lagen wel verdacht zijn.

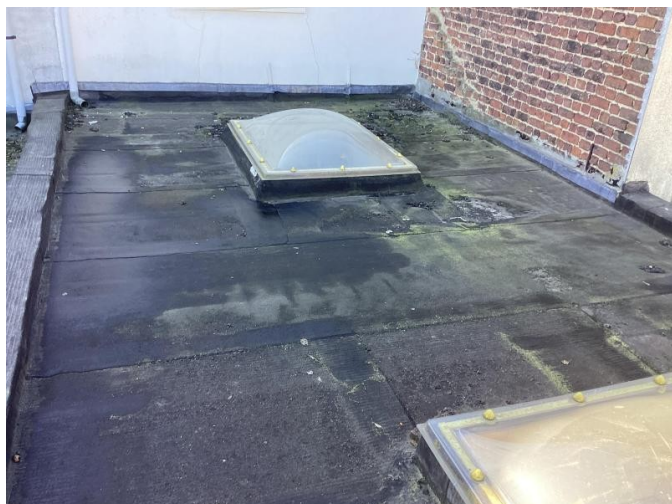
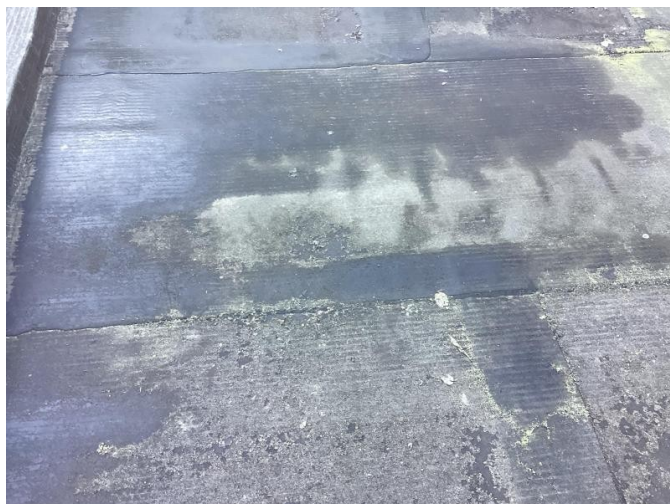
## Fiche 10: Plat dak deel 1

Geen asbest

| # | Type | Referentie | Resultaat |
|---|---|---|---|
| 10.1 | Puntmonster | 45574/02 | Geen asbest |

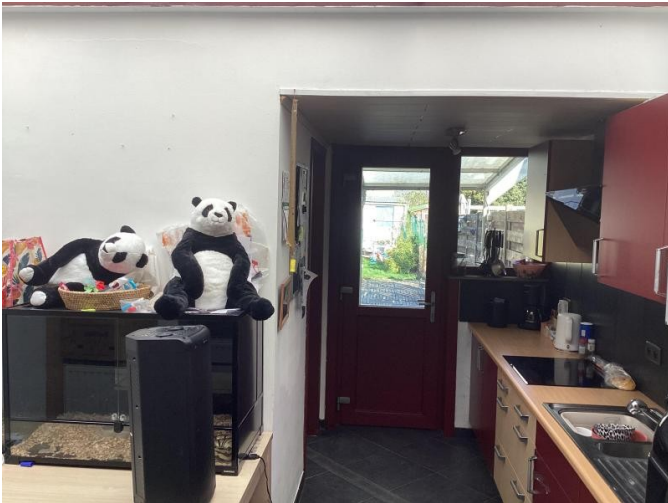
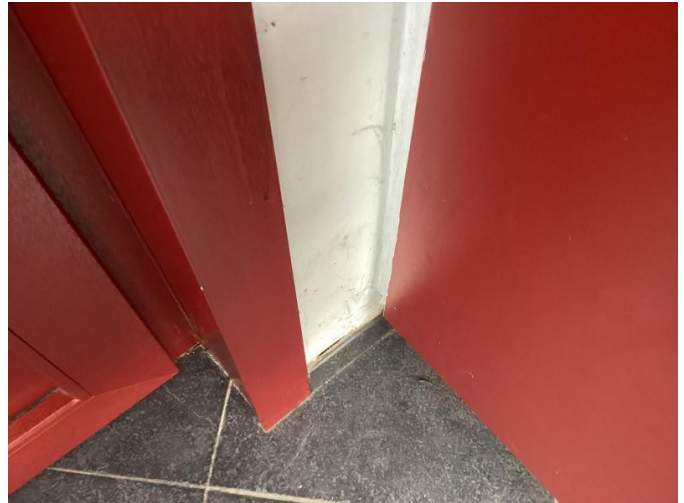
## Fiche 11: Pleisterwerk muren

Geen asbest

| # | Type | Referentie | Resultaat |
|---|---|---|---|
| 11.1 | Mengmonster | 45574/01 | Geen asbest |
