# Asbestinventarisatattest

Kapelweg 3, 2820 Bonheiden

Attestnummer : 20250417-000509.000

Uitgegeven op : 17.04.2025

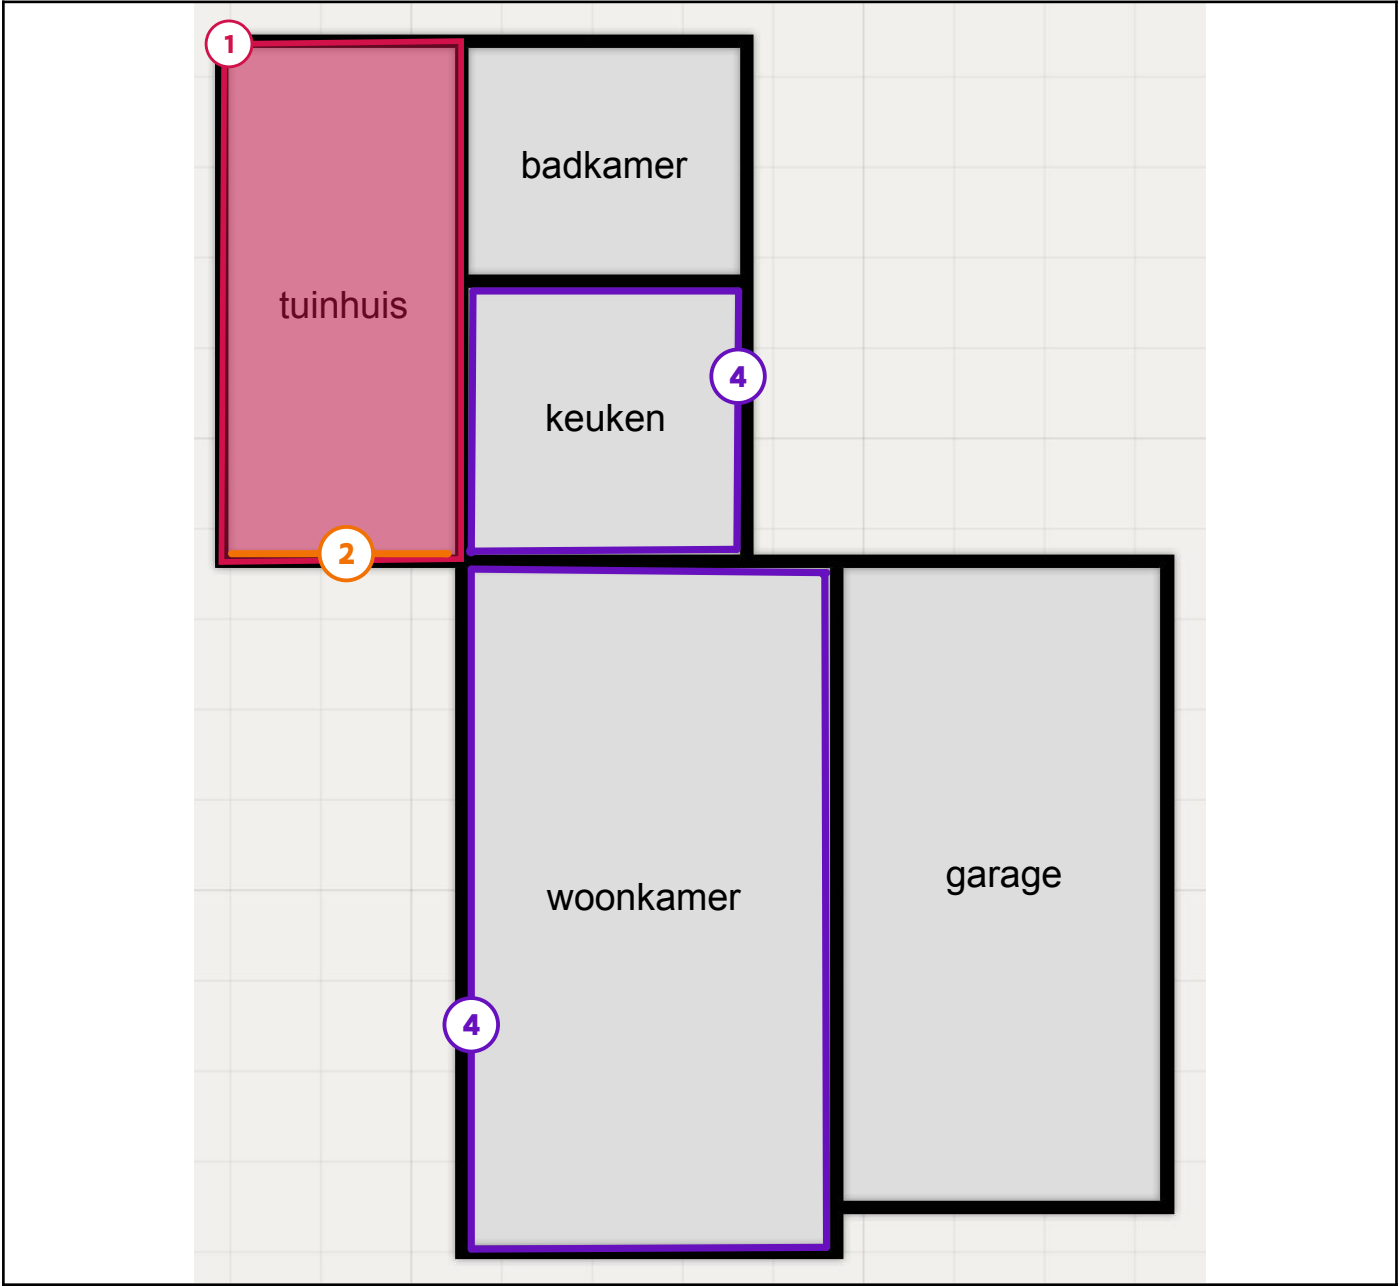
# Plan 1.1: Gelijkvloers

| Beschrijving | Type | Actie |
|---|---|---|
| 1. Golfplaten | Asbestmateriaal | Dringend verwijderen |
| 2. Wandplaten | Asbestmateriaal | Verwijderen |
| 4. Pleisterwerk muren | Advies | - |

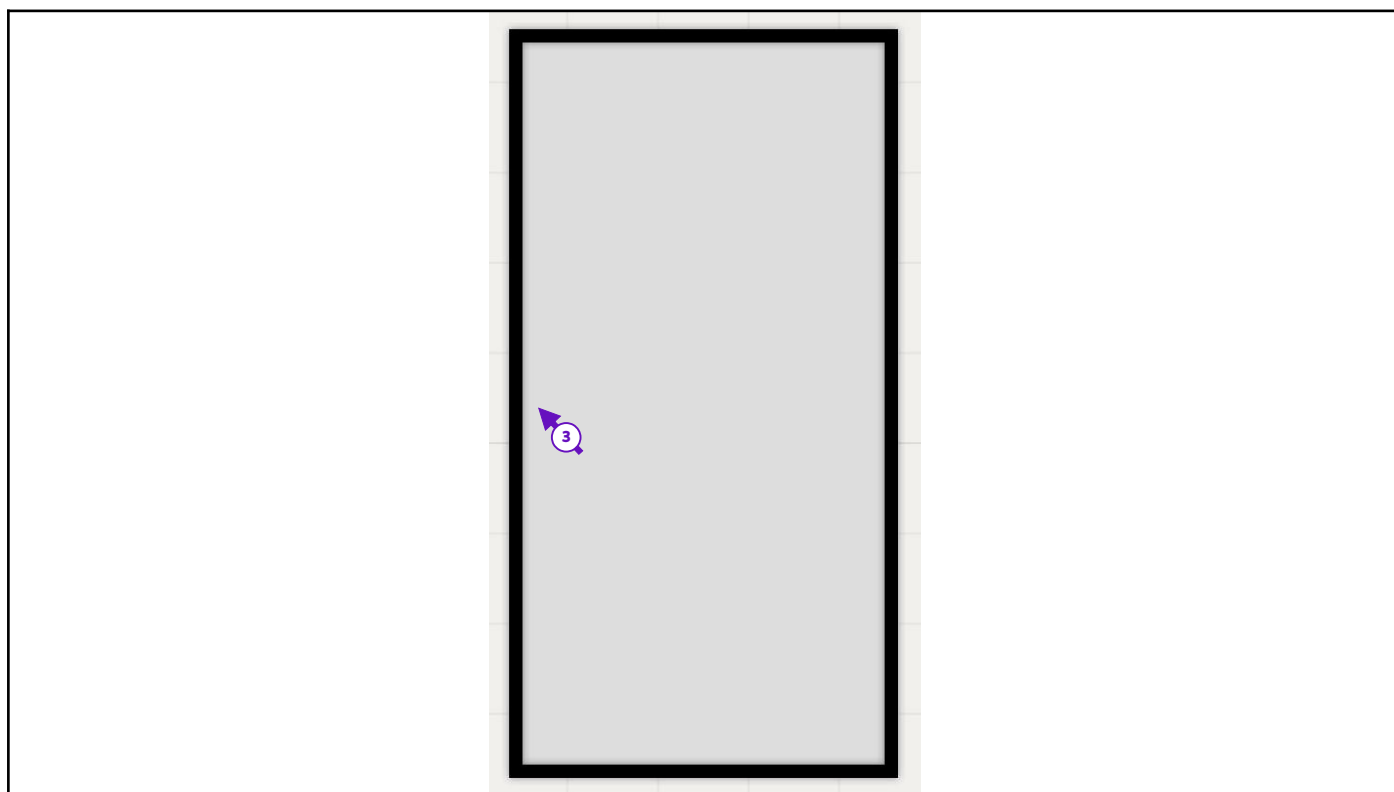
## Plan 1.3: Zolder

| Beschrijving | Type | Actie |
|---|---|---|
| 3. Rookgaskanaal | Beperking | - |

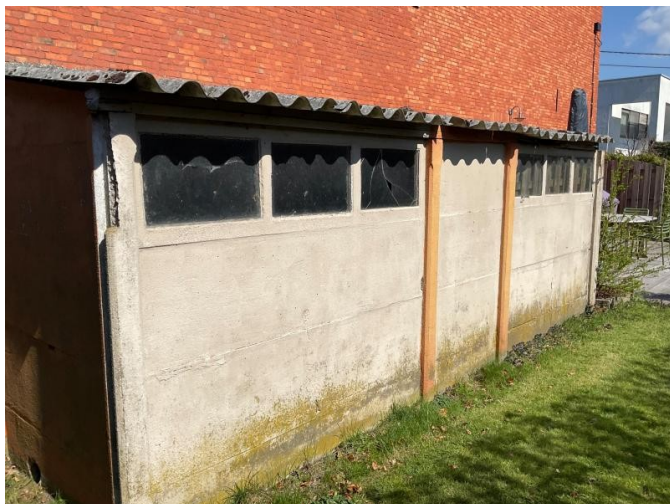
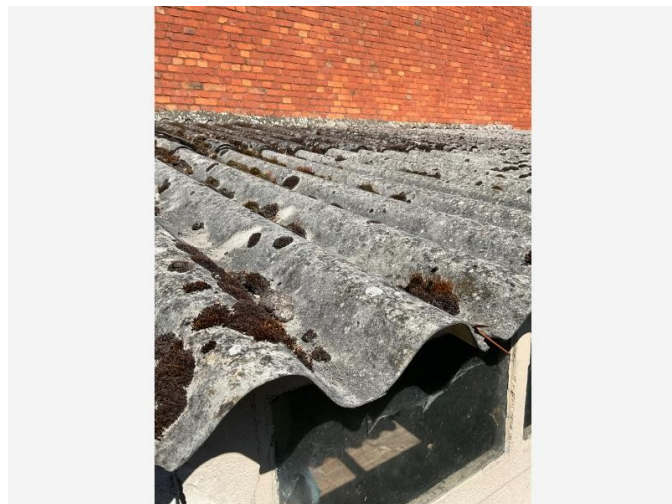
Het asbestmateriaal valt onder de mijlpaal van 2034.

**Dringend verwijderen**

| Eindbeoordeling materiaalisico | Hoog materiaalisico en/of hoge kans op vezelvrijgave |

| Gebondenheid | Categorie 1: hechtgebonden in oorsprong |
| Asbestsoort (vezeltype) | Crocidoliet aanwezig |
| Asbestconcentratie | Laag (< 50%) |
| Afschermingsgraad van het gehele materiaal | Geheel of deels (ook) vrij aan de binnenlucht |
| Toestand van het materiaal | Matig beschadigd, matig verweerd |

| Beschrijving | Golfplaten |
| Asbestmateriaal | Dak- en gevelbekleding - Golfplaat |

- Zorg voor een veilig beheer. Vermijd het beschadigen van het asbestmateriaal. Controleer de toestand jaarlijks op wijzigingen.
- Hemelwater dat afspoelt van asbestcement daken of gevels kan asbestdeeltjes bevatten. Gebruik het enkel voor gesloten circuits (bv. spoelen toiletten). Reinig na het vervangen van het dak of de gevel de dakgoten en regenwaterput of -ton om asbesthoudend sediment of slib te verwijderen
- Voer bijkomende staalname(s) uit.

- Eenvoudige handelingen: mag via doe-het-zelf of door werknemer(s) met opleidingsattest eenvoudige handelingen  
De toepassing kan in zijn geheel verwijderd worden.

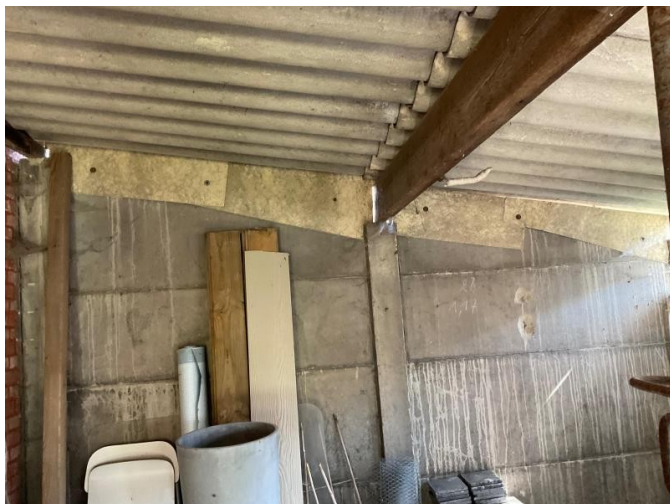
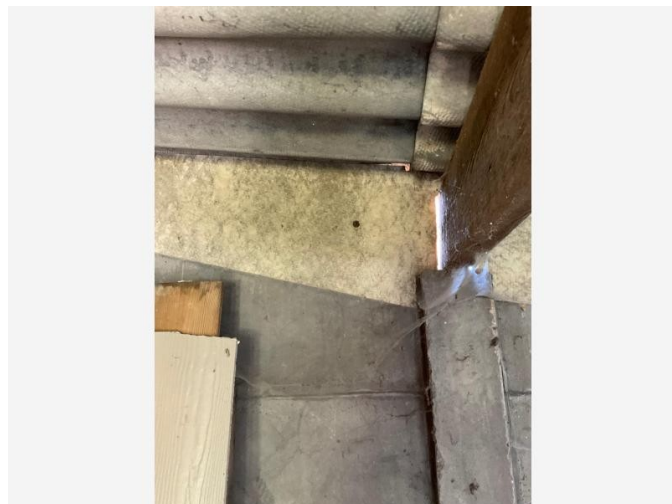
Het asbestmateriaal valt onder de mijlpaal van 2040.

Verwijderen

| Eindbeoordeling materiaalrisico | Verhoogd materiaalrisico en/of verhoogde kans op vezelvrijgave |

| Asbestsoort (vezeltype) | Crocidoliet aanwezig |
| Toestand van het materiaal | Licht beschadigd, licht verweerd. Intact calciumsilicaatmateriaal of categorie III 'gebondenheid' |

| Beschrijving | Wandplaten |
| Asbestmateriaal | Plaat, paneel, tablet - Type Menuiserie |

- Zorg voor een veilig beheer. Vermijd het beschadigen van het asbestmateriaal. Controleer de toestand jaarlijks op wijzigingen.
- Voer bijkomende staalname(s) uit.

- Eenvoudige handelingen: mag via doe-het-zelf of door werknemer(s) met opleidingsattest eenvoudige handelingen  
De toepassing kan in zijn geheel verwijderd worden.

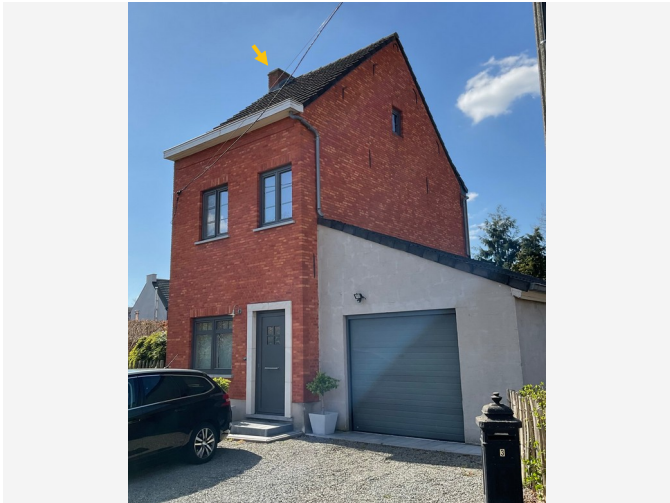
Situeringsfoto

**Reden:** Er is geen volledige risicobeoordeling mogelijk

**Uitleg van de asbestdeskundige:** Om de binnenzijde van het rookgaskanaal te inspecteren is er bouwkundige ingreep nodig. Het rookgaskanaal kan op dit moment niet voldoende geïnspecteerd worden om eventuele aanwezigheid van asbest uit te sluiten.
