# Asbestinventarisatetest

Koffiestraat 22, 9270 Laarne

Attestnummer : 20241203-000444.000

Uitgegeven op : 03.12.2024

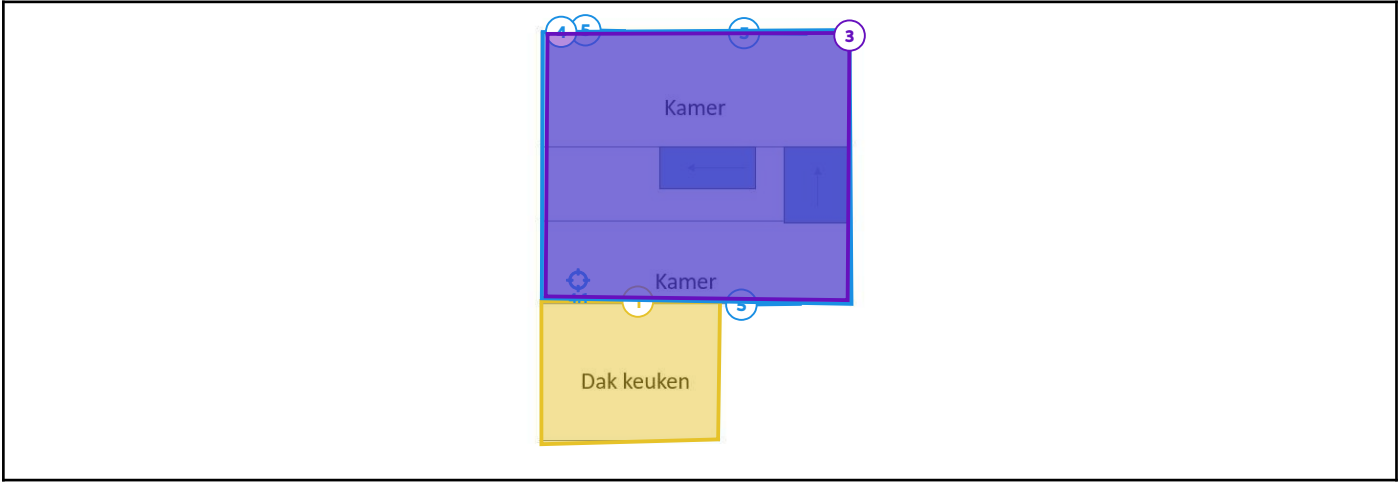
# Plan 1.3: Verdiep 1

| Beschrijving | Type | Actie |
|---|---|---|
| 1. Onderdak woning uitbouw | Asbestmateriaal | Zorgvuldig beheren |
| 3. Pleisterwerk plafond | Beperking | - |

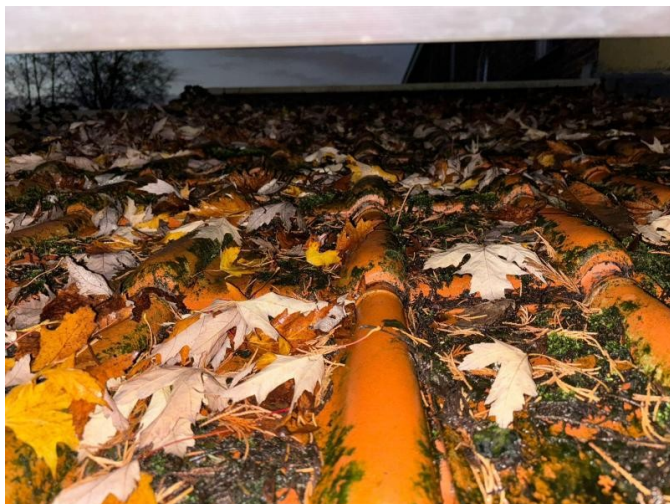
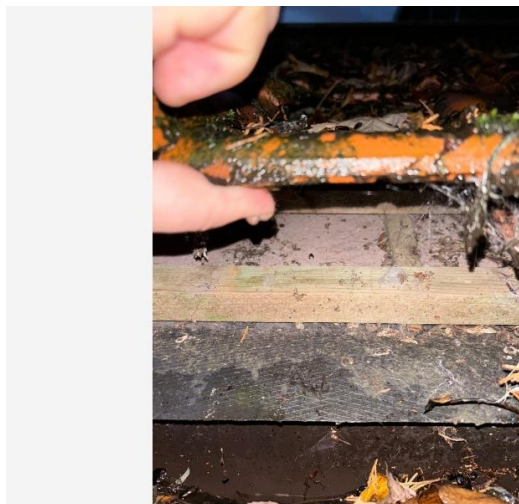
Het asbestmateriaal valt onder de mijlpaal van 2040.

| Eindbeoordeling materiaalisico | Laag materiaalisico en/of verlaagde kans op vezelvrijgave |

| Asbestsoort (vezeltype) | Crocidoliet aanwezig |
| Toestand van het materiaal | Licht beschadigd, licht verweerd. Intact calciumsilicaatmateriaal of categorie III 'gebondenheid' |

| Beschrijving | Onderdak woning uitbouw |
| Asbestmateriaal | Plaat, paneel, tablet - Type Menuiserite |

- Zorg voor een veilig beheer. Vermijd het beschadigen van het asbestmateriaal. Controleer de toestand jaarlijks op wijzigingen.
- Zorg voor een veilig beheer en verwijder dit asbestmateriaal wanneer het bij werken eenvoudig bereikbaar wordt. Controleer de toestand jaarlijks op wijzigingen.

- Eenvoudige handelingen: enkel door erkend asbestverwijderaar  
Het wegnemen van het materiaal mag wanneer men het materiaal niet beschadigt bij verwijdering. Dit mits de nodige veiligheidsmaatregelen.

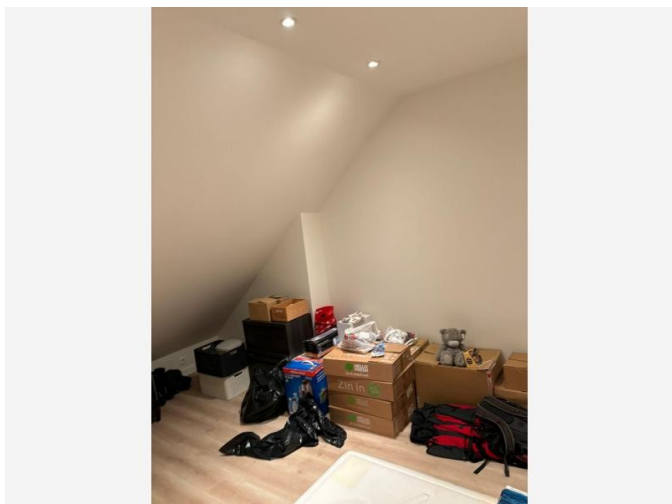
Situeringsfoto

**Reden:** Het te onderzoeken materiaal situeert zich hoger dan 3,50 m te rekenen vanaf een veilige ondergrond

**Uitleg van de asbestdeskundige:** Het onderdak van de woning kon ik niet inspecteren. Van binnen uit is alles afgewerkt en van buiten uit is deze niet toegankelijk. Het dak is hoger dan 3.5 meter.

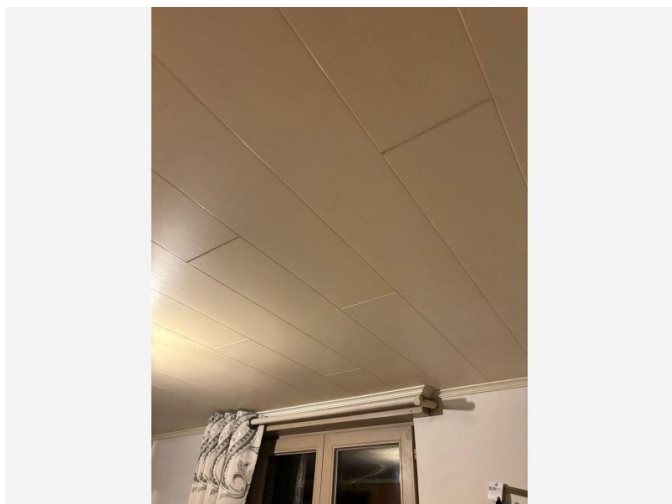
Situeringsfoto

**Reden:** Het onderzoek kan niet uitgevoerd worden binnen de bepalingen van de Welzijnswet

**Uitleg van de asbestdeskundige:** Het plafond is afgewerkt in het volledige huis met plafondpanelen. Geen staalname mogelijk.

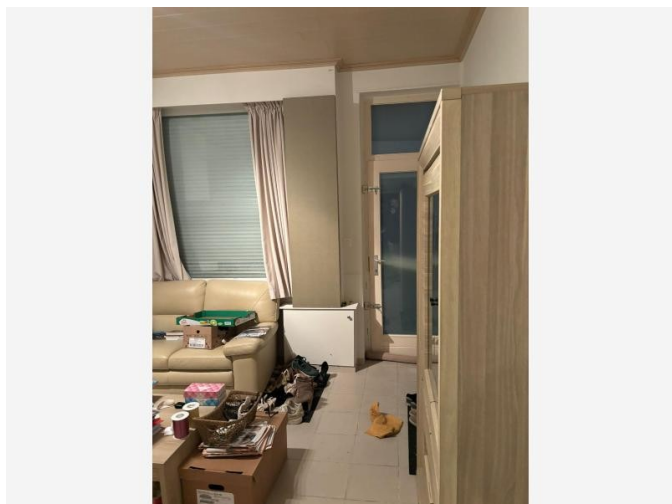
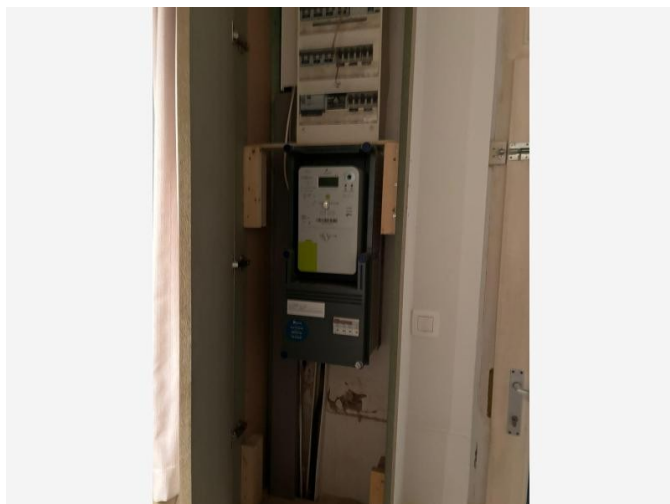
Geen asbest

| # | Type | Referentie | Resultaat |
|---|---|---|---|
| 4.1 | Mengmonster | MM01 | Geen asbest |

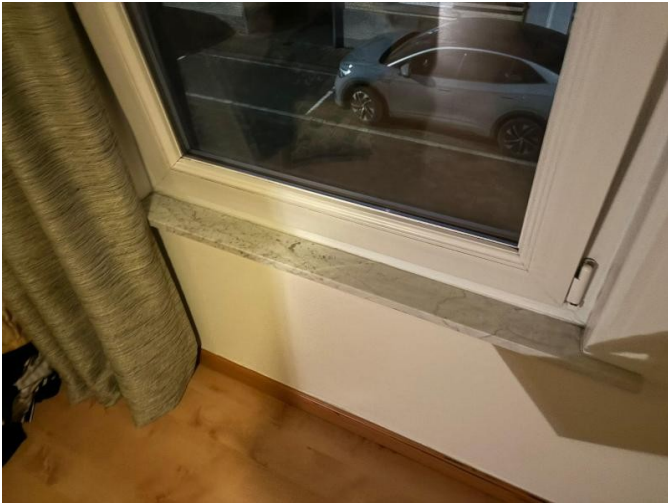
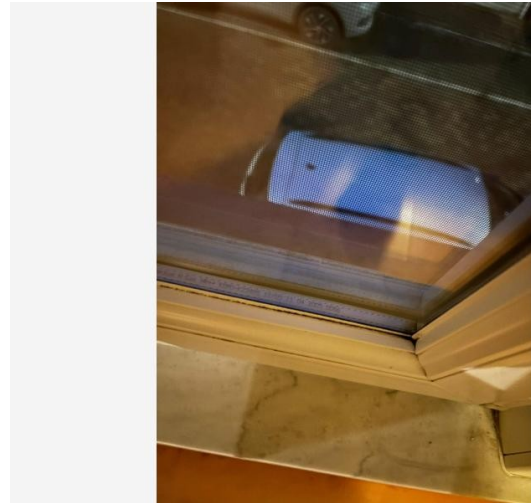
## Fiche 5: Vensterbanken

Geen asbest
