# Asbestinventarisatetest

Gezellestraat 66, 9400 Ninove

Attestnummer : 20250327-000093.000

Uitgegeven op : 27.03.2025

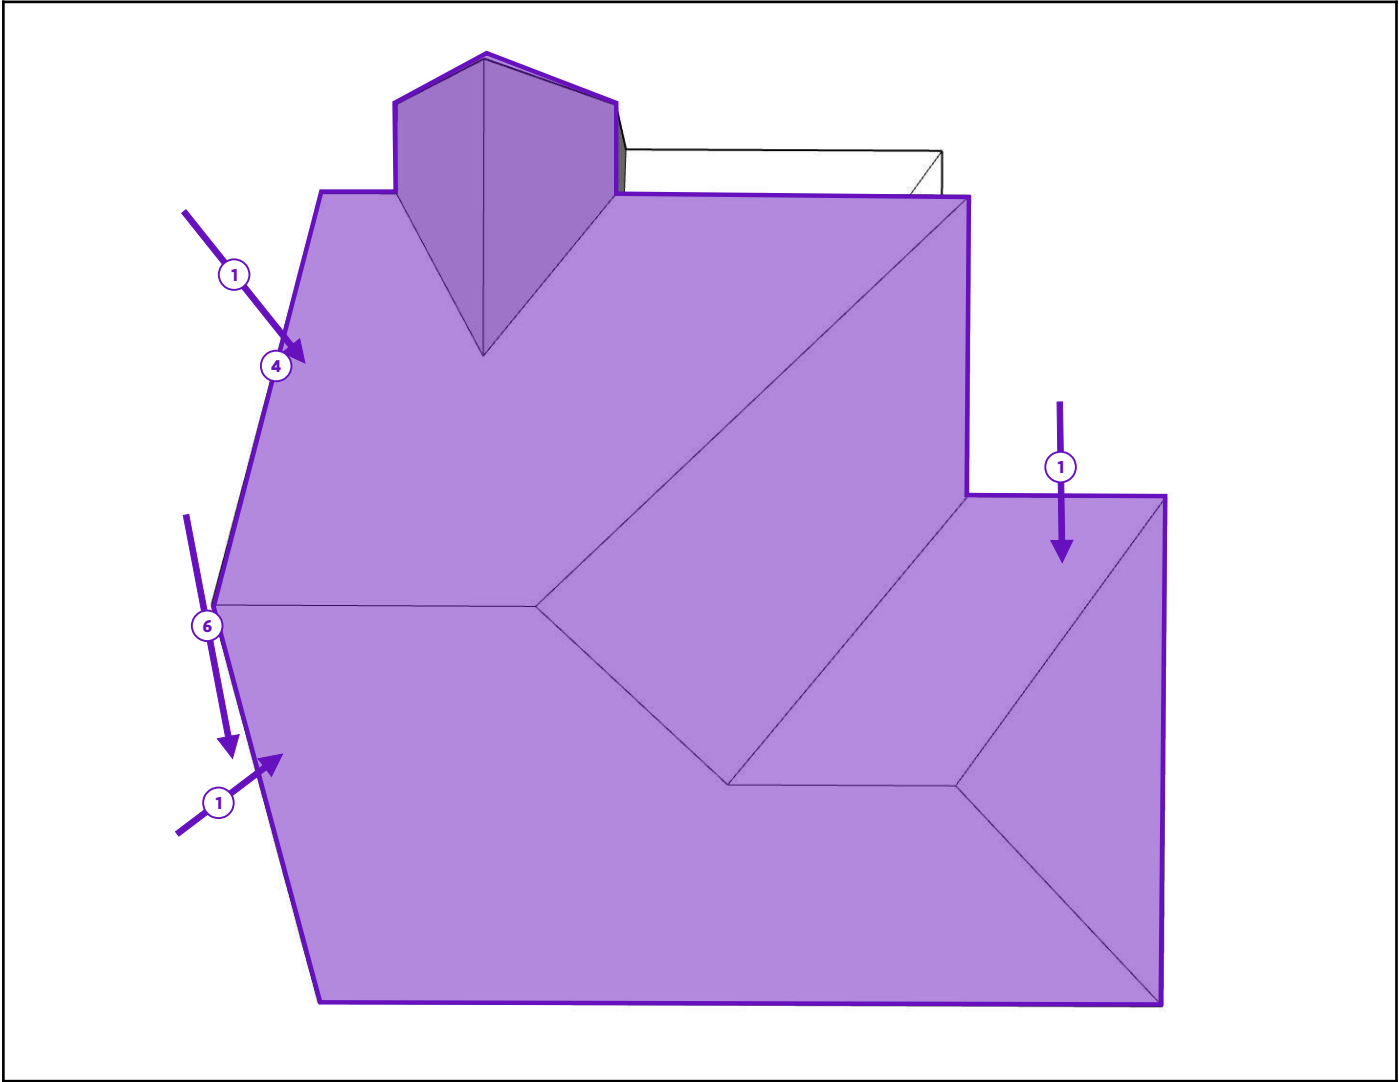
# Plan 1.5: Dak

| Beschrijving | Type | Actie |
|---|---|---|
| 1. Binnenzijde schoorsteen | Beperking | - |
| 4. Geen onderdak aanwezig | Advies | - |
| 6. Gedeelde schoorsteen | Advies | - |

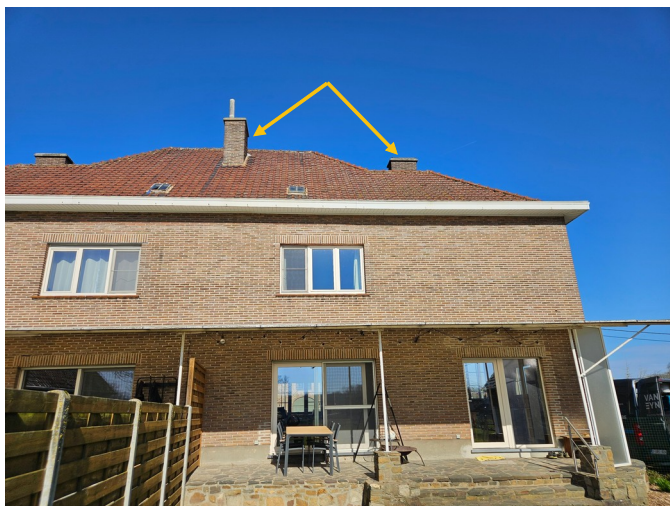
*Situeringsfoto*

**Reden:** Het te onderzoeken materiaal situeert zich hoger dan 3,50 m te rekenen vanaf een veilige ondergrond

**Uitleg van de asbestdeskundige:** De schoorstenen zijn niet inspecteerbaar omdat de toegang zich situeert op een hoogte van meer dan 3,50 m.

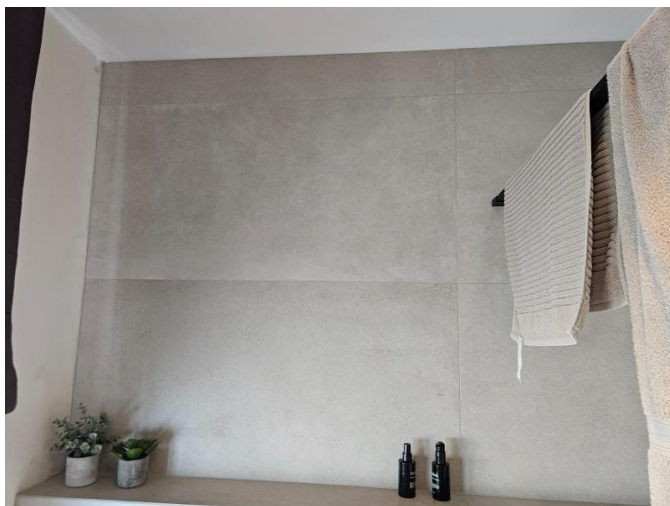
Vrije foto

De betegeling van de badkamer bestaat uit recente keramische tegels. Deze tegels zijn niet asbestverdacht en werden met een grijze cementlijm bevestigd tegen de muren. De hele badkamer werd recent vernieuwd. De deskundige kan geen uitspraak doen over eventuele achtergebleven lagen.

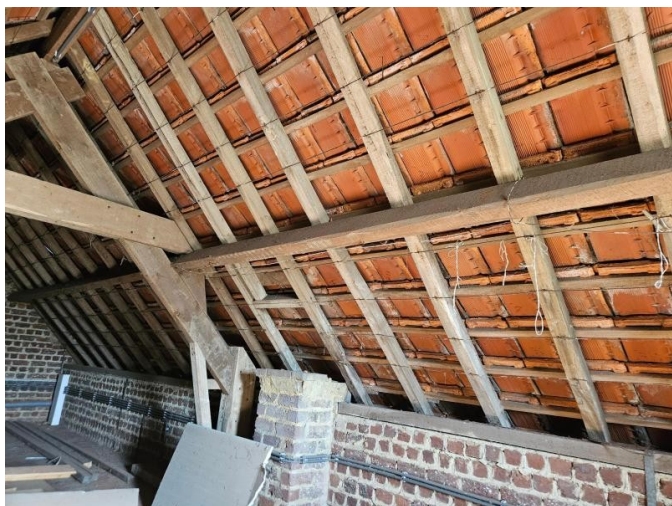
Vrije foto

Tijdens de inspectie van dit gebouw hebben we vastgesteld dat er geen onderdak aanwezig is in de dakstructuur van de garage.

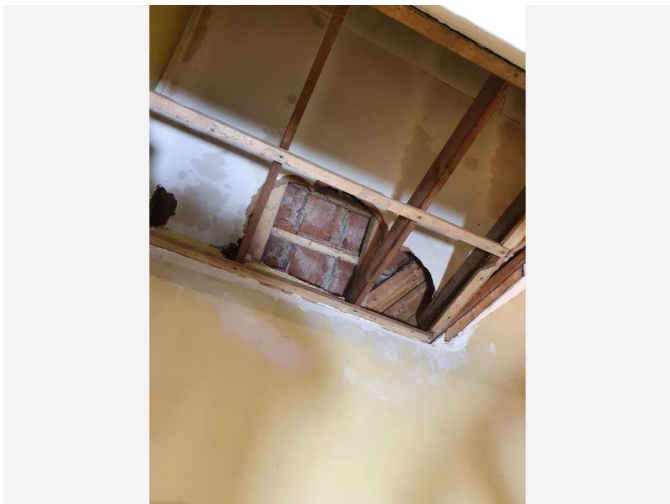
Vrije foto

Tijdens de inspectie van dit gebouw hebben we vastgesteld dat er geen onderdak aanwezig is in de dakstructuur. We hebben een dakpan opgehoofd en stellen vast dat daaronder onmiddellijk isolatie zichtbaar is. Langs de binnenzijde is het dak afgewerkt met PUR platen. Foto's van de eigenaar bevestigen onze vaststellingen.

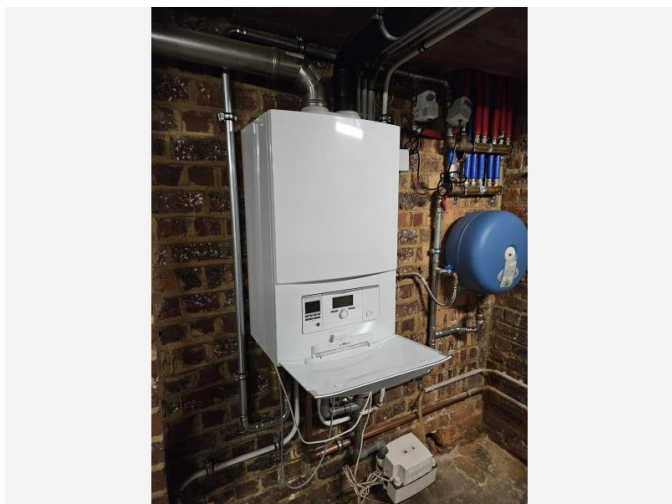
Vrije foto

De cv-ketel is van het merk Vaillant en werd geplaatst in 2021. Dit wordt aangetoond door middel van de factuur van de plaatsing en het bouwjaar op het toestel.

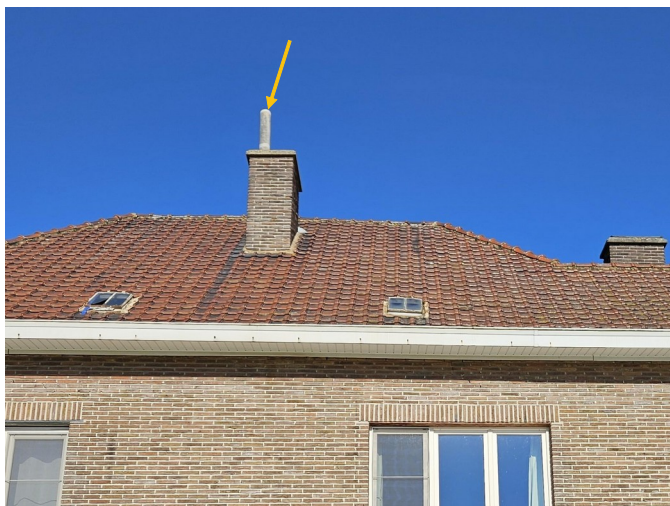
Vrije foto

In de gedeelde schoorsteen kunnen we vanaf de grond zien dat er een asbestcement rookgaskanaal aanwezig is. Het rookgaskanaal bevindt zich duidelijk aan de linker zijde van de gedeelde schoorsteen gezien vanaf de achterzijde. Dit wil zeggen dat dit kanaal zich aan de zijde van de aangebouwde woning bevindt.

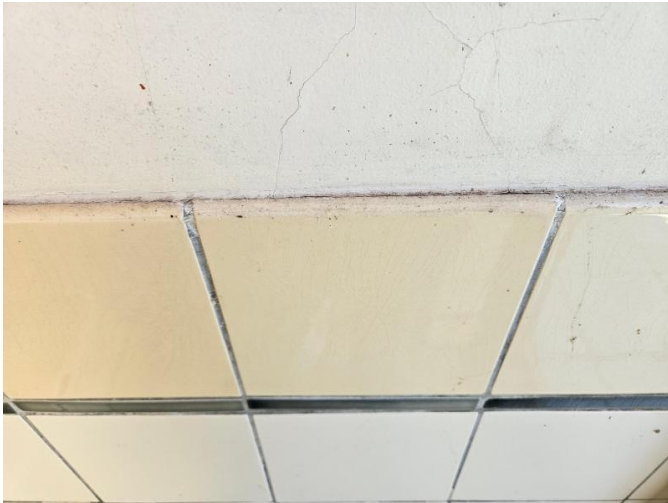
Vrije foto

De betegeling van het toilet van de garage bestaat uit keramische tegels met een geglaazuurde zijde. Deze tegels zijn niet asbestverdacht en werden met een grijze cementlijm bevestigd tegen de muren.

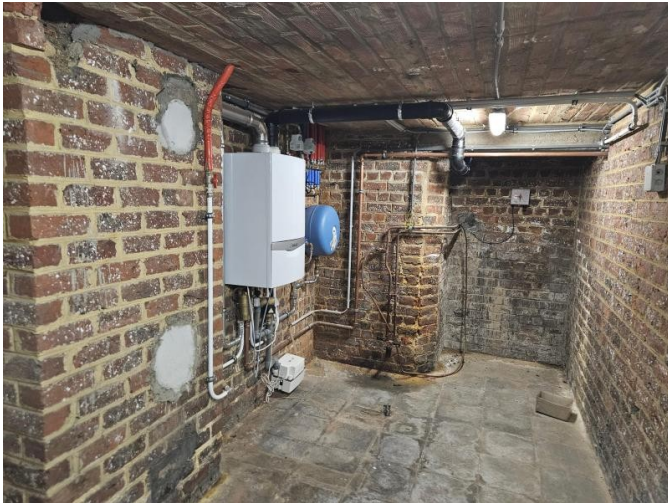
Vrije foto

12 lopende meter asbesthoudende leidingisolatie werd verwijderd door een erkende asbestverijderingsfirma in 2016. Aanduiding op plan stemt niet overeen met de werkelijkheid omdat de asbesthoudende isolatie niet meer aanwezig is.

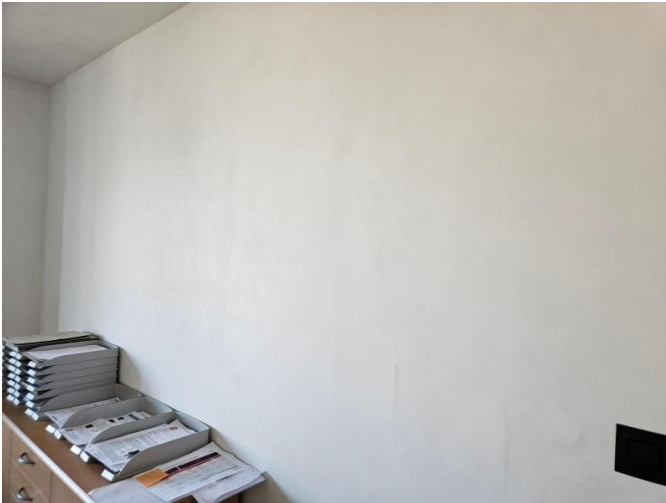
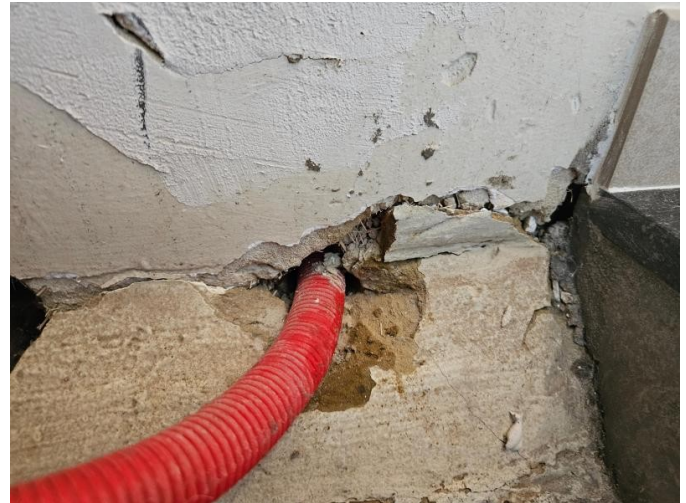
## Fiche 9: Pleisterwerk muren

Geen asbest

| # | Type | Referentie | Resultaat |
|---|---|---|---|
| 9.1 | Mengmonster | 20250320 A1 | Geen asbest |

| Opmerking | <p>De meeste van de muren werden volledig vernieuwd en opnieuw bepleisterd. Sommige van de muren zijn voorzien van een voorzetwand, de deskundige kan geen uitspraak doen over de achterliggende materialen.</p> <p>Deze oppervlakte, volumes en gewichten zijn niet gemeten, maar geschat op basis van een benadering van het aanwezig pleisterwerk in alle muren waar de oude pleisterwerken nog te zien zijn. De opgegeven hoeveelheden mogen niet gebruikt worden als maatstaf van heffing.</p> |
