# Asbestinventarisatetest

Meerlaan 3, 9550 Herzele

Attestnummer : **20250130-000051.000**

Uitgegeven op : **30.01.2025**

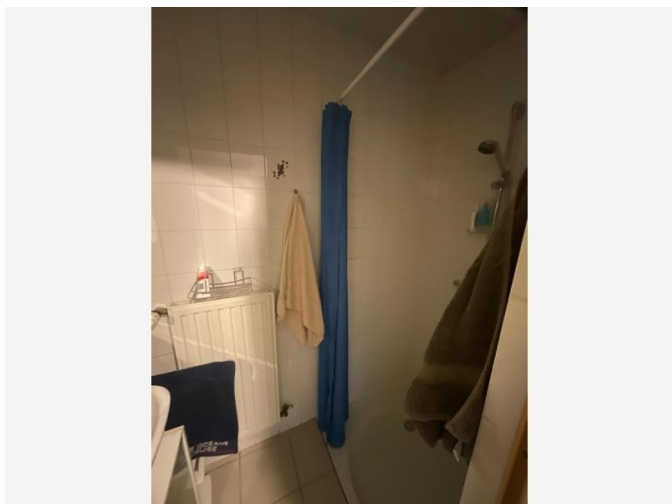
Vrije foto

Achter de tegels bevindt zich faiancelijm. Deze moet volgens het IP verplicht bemonsterd worden. Tijdens de inspectie heeft de inspecteur geen faiancelijm aangetroffen, maar heeft hij wel een sterk vermoeden dat zich deze achter de tegels bevindt. Let op bij werken aan deze plaatsen. Faiancelijm kon vroeger asbesthoudend zijn. Een bijkomend onderzoek is aangeraden indien er werken gepland zijn.

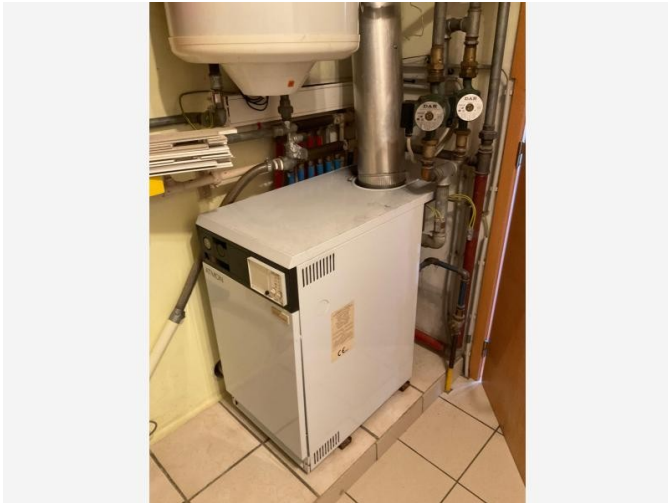
Vrije foto

De verwarmingsketel dateert vermoedelijk van voor 2001. De kans bestaat dat er asbesthoudende materialen zijn gebruikt tijdens de productie/herstellingen aan de ketel. De inspecteur kon tijdens zijn rondgang geen asbesthoudende materialen aantreffen, maar hou rekening dat er mogelijk aanwezig zijn binnen de behuizing van de ketel. Deze kon de inspecteur tijdens de inspectie niet controleren.

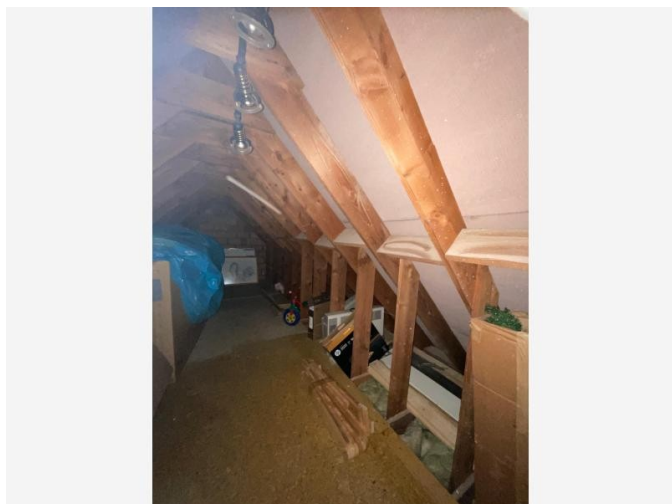
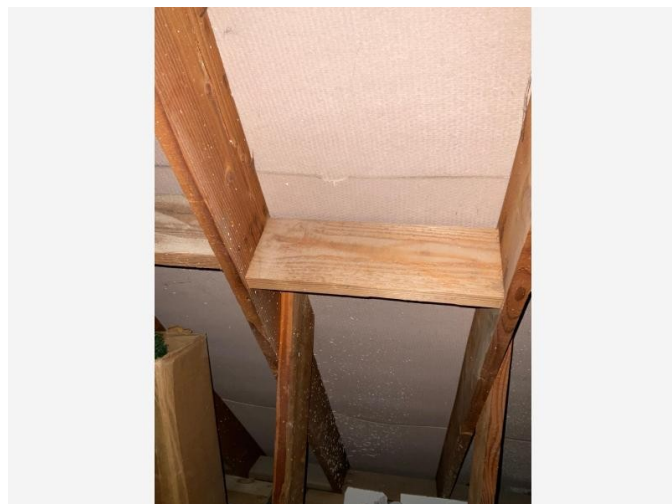
## Fiche 3: menuiserie onderdak

### Conclusie

Geen asbest

| # | Type | Referentie | Resultaat |
|---|---|---|---|
| 3.1 | Puntmonster | Mm5 | Geen asbest |

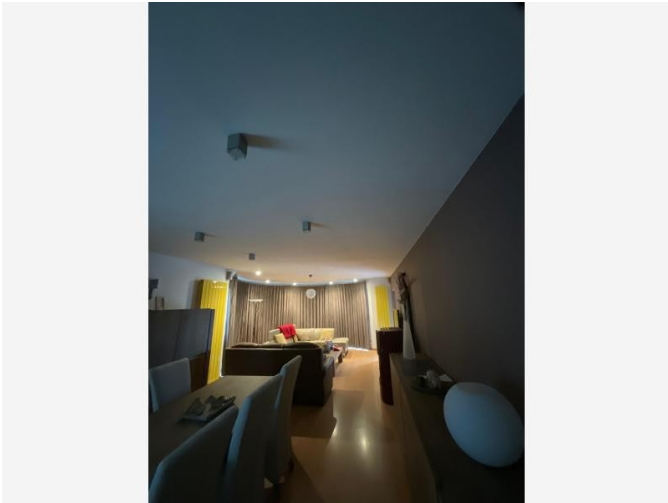
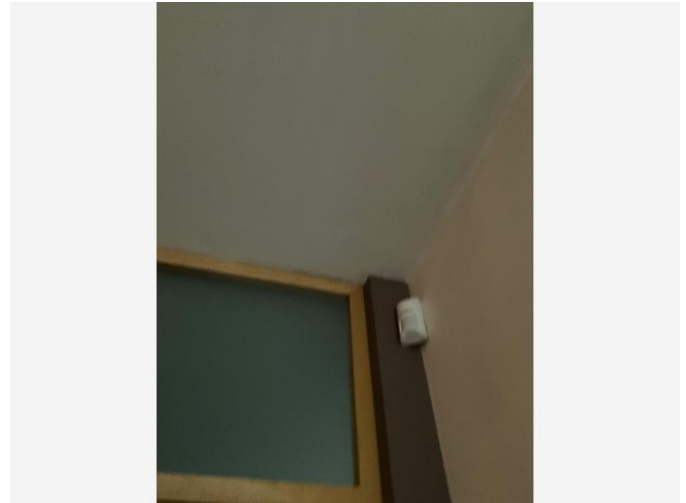
## Fiche 4: pleisterwerk plafond

### Conclusie

Geen asbest

| # | Type | Referentie | Resultaat |
|---|---|---|---|
| 4.1 | Mengmonster | mm02 | Geen asbest |

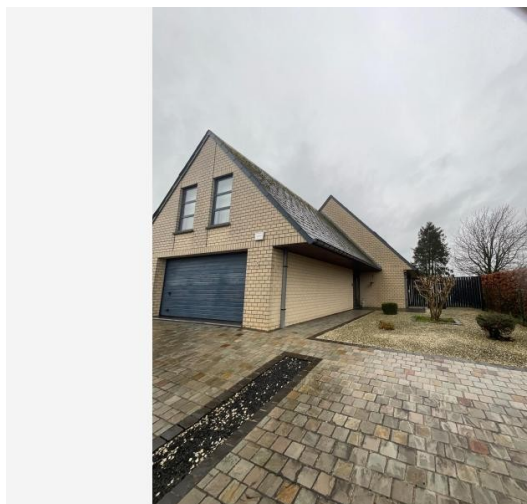
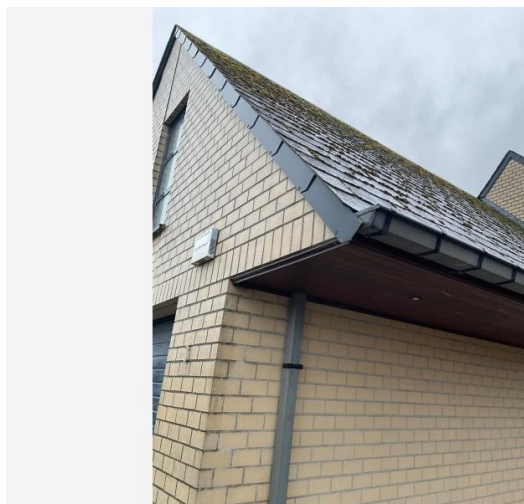
## Fiche 5: leien dak

## Conclusie

Geen asbest

| # | Type | Referentie | Resultaat |
|---|---|---|---|
| 5.1 | Puntmonster | Mm4 | Geen asbest |

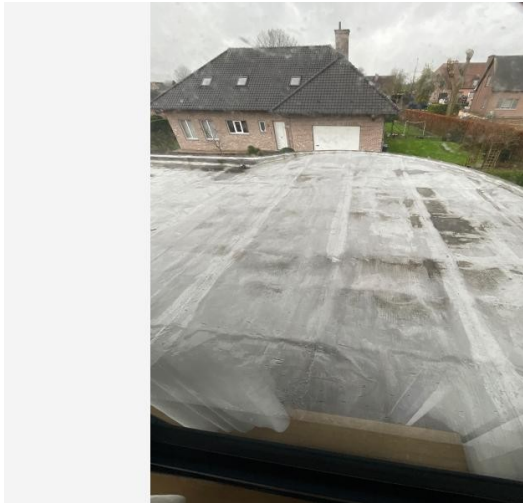
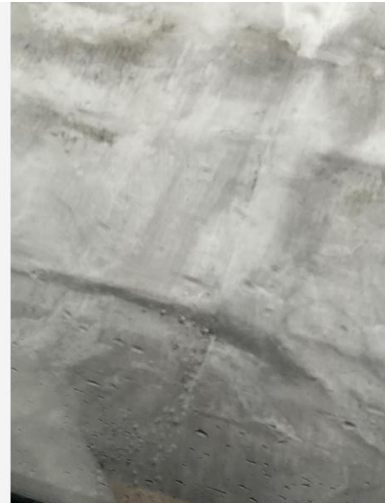
## Fiche 6: roofing dak

### Conclusie

Geen asbest

| # | Type | Referentie | Resultaat |
|---|---|---|---|
| 6.1 | Puntmonster | mm03 | Geen asbest |

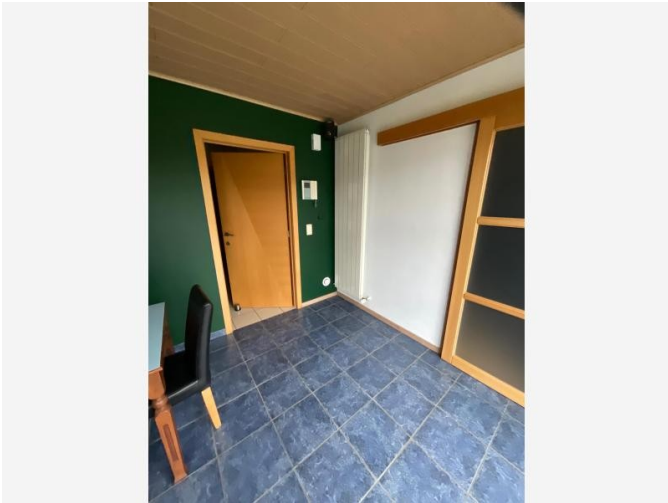
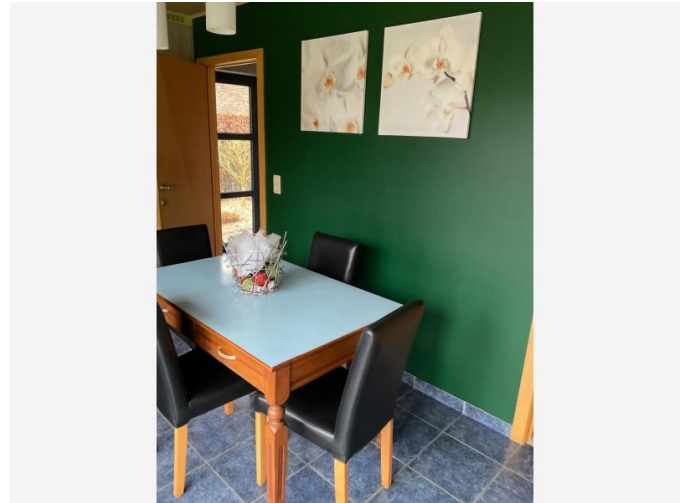
## Fiche 7: pleisterwerk wanden

### Conclusie

Geen asbest

| # | Type | Referentie | Resultaat |
|---|---|---|---|
| 7.1 | Mengmonster | mm01 | Geen asbest |
