Asbestinventarisatetest

Kasteelstraat 36, 9550 Herzele

Attestnummer : 20250318-000081.000

Uitgegeven op : 18.03.2025

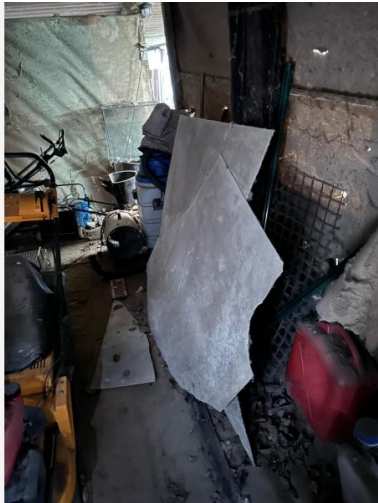
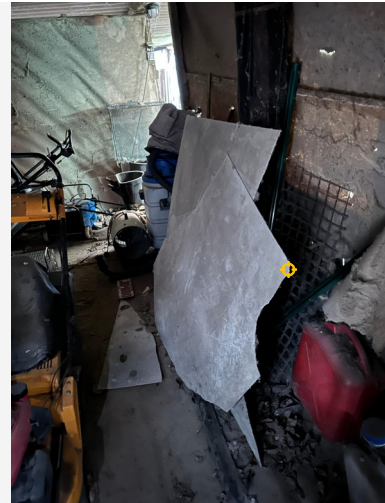
Het asbestmateriaal valt onder de mijlpaal van 2040.

#	Type	Referentie	Resultaat
1.1	Puntmonster	031 10-03-2025 (9)	Chrysotiel

Beschrijving	Vezelcement plaat
Type afvalstof	Betreft stock-voorraad of gedemonteerde asbestmaterialen
Aanwezige resten	Enkele resten van platen in een garage/loods
Omgeving	Binnen
Primaire drager	Gedemonteerd of buitengebruik gesteld materiaal
Asbestmaterialen	<ul style="list-style-type: none">Dak- en gevelbekleding - Plaat
Bindmiddel van asbestmateriaal	Cement
Gebondenheid op basis van bindmiddel	Hecht
Hoeveelheid (gewicht - aantal)	<ul style="list-style-type: none">10,00 kg - 1 stuk
Totaal gewicht	10,00 kg
Eenvoudig bereikbaar	Ja
Identificatiemethode	Vaststelling met monstername

Dringend verwijderen

- Scherm in afwachting van verwijdering het asbestafval af van luchtstromingen en verstoring: bijvoorbeeld door het te verpakken, te fixeren, af te dekken, signalisatie - afbakening aan te brengen,
- Verwijder het asbestafval.

- Eenvoudige handelingen: mag via doe-het-zelf of door werknemer(s) met opleidingsattest eenvoudige handelingen
Verpak deplaten in plastic en voer deze af naar het containerpark.

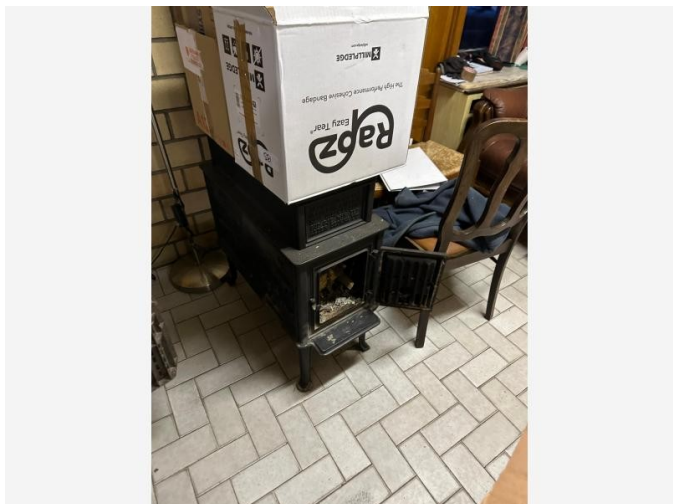
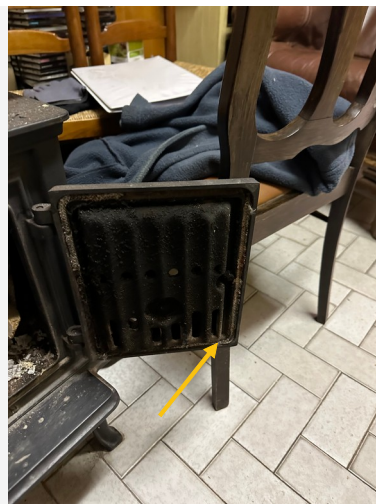
Het asbestmateriaal valt onder de mijlpaal van 2034.

Eindbeoordeling materiaalrisico	Hoog materiaalrisico en/of hoge kans op vezelvrijgave
---------------------------------	---

Gebondenheid	Categorie 3: niet-hechtgebonden met weinig of geen matrix
Asbestsoort (vezeltype)	Crocidoliet aanwezig
Asbestconcentratie	Hoog ($\geq 50\%$)
Afschermingsgraad van het gehele materiaal	Geheel of deels (ook) vrij aan binnenluchtstromen
Toestand van het materiaal	Matig beschadigd, matig verweerd

Beschrijving	kachel koord
Omgeving	Binnen
Primaire drager	Ruimteverwarming
Asbestmateriaal	Koord, lint, band, strip
Bindmiddel van asbestmateriaal	Weinig of geen bindmiddel (textiel, bevloeking, ...)
Gebondenheid op basis van bindmiddel	Niet-hechtgebonden
Hoeveelheid (lengte - omtrek - aantal)	<ul style="list-style-type: none">• 1,20 m - 0,70 cm - 1 stuk
Totale oppervlakte	0,008 m ²
Eenvoudig bereikbaar	Ja
Bevestigingswijze	<ul style="list-style-type: none">• Geklemd
Identificatiemethode	Vaststelling zonder monstername
Destructieve handeling voor identificatie	Nee

Dringend verwijderen

- Verwijder dit asbestmateriaal zo snel mogelijk. Volg de toestand goed op.

- Eenvoudige handelingen: mag via doe-het-zelf of door werknemer(s) met opleidingsattest eenvoudige handelingen
Deze koord mag door een doe-het-zelver verwijderd worden. Zorg zeker dat de asbestvezels goed gefixeerd zijn (minimum nat maken) en draag alle nodige beschermkledij en PBM's (masker, bril, handschoenen, ...)
Verpak de koord dubbel in afgesloten plastic zakken om af te voeren naar het containerpark.

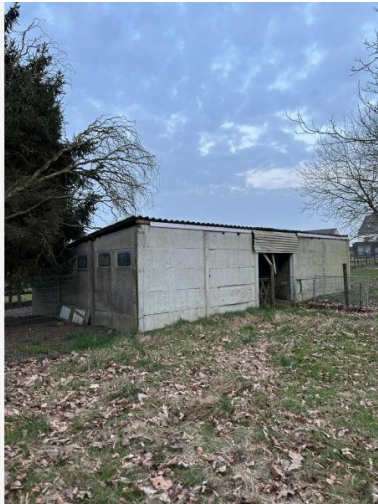
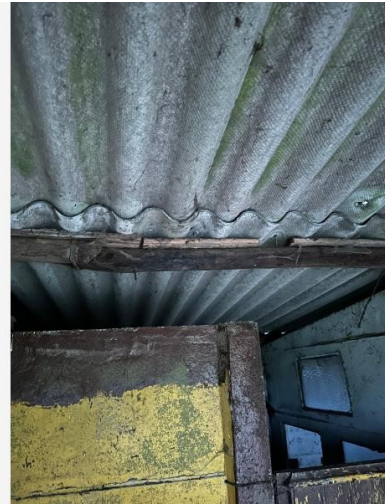
Het asbestmateriaal valt onder de mijlpaal van 2034.

Eindbeoordeling materiaalrisico	Verhoogd materiaalrisico en/of verhoogde kans op vezelvrijgave
---------------------------------	--

Gebondenheid	Categorie 1: hechtgebonden in oorsprong
Asbestsoort (vezeltype)	Crocidoliet aanwezig
Asbestconcentratie	Laag (< 50%)
Afschermingsgraad van het gehele materiaal	Geheel of deels vrij aan de buitenlucht
Toestand van het materiaal	Matig beschadigd, matig verweerd

Beschrijving	golfplaten stal
Omgeving	Buiten
Primaire drager	Schuin dak
Asbestmateriaal	Dak- en gevelbekleding - Golfplaat
Bindmiddel van asbestmateriaal	Cement
Gebondenheid op basis van bindmiddel	Hecht
Hoeveelheid (oppervlakte - aantal)	<ul style="list-style-type: none">• 75,00 m² - 1 stuk
Totale oppervlakte	75,00 m ²
Eenvoudig bereikbaar	Ja
Bevestigingswijze	<ul style="list-style-type: none">• Geschroefd
Identificatiemethode	Vaststelling zonder monstername
Destructieve handeling voor identificatie	Nee

Verwijderen

- Verwijder dit asbestmateriaal zo snel mogelijk. Volg de toestand goed op.

- Eenvoudige handelingen: mag via doe-het-zelf of door werknemer(s) met opleidingsattest eenvoudige handelingen
Vermijd beschadiging, verpak de golfplaten in een speciaal daarvoor ontworpen Big Bag. deze zijn normaal gezien verkrijgbaar via de gemeente. draag de nodige PBM's bij afbraakwerken.

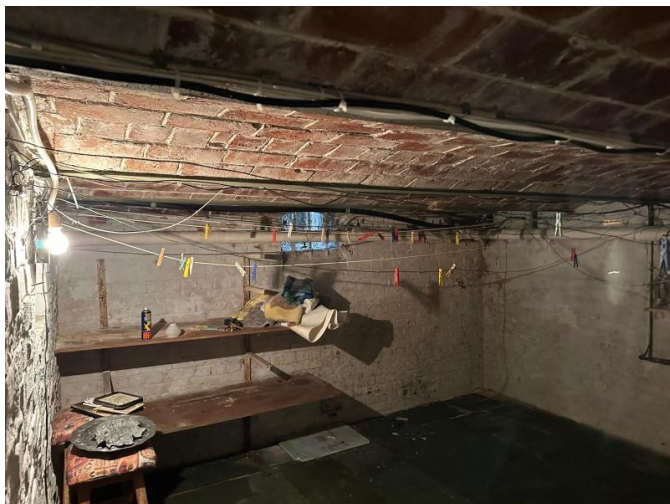
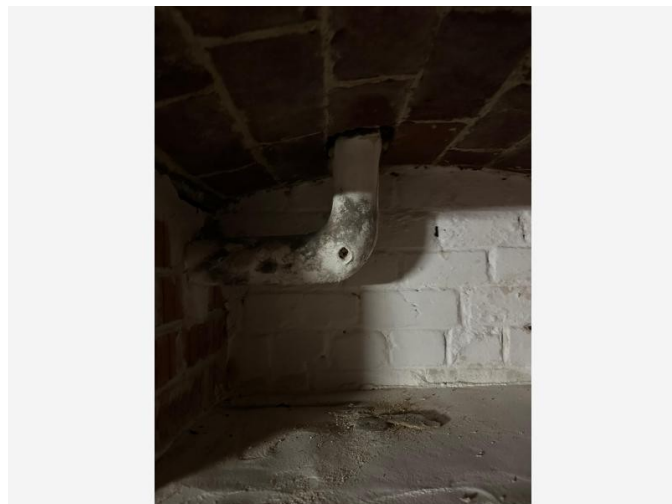
Het asbestmateriaal valt onder de mijlpaal van 2034.

Eindbeoordeling materiaalrisico	Verhoogd materiaalrisico en/of verhoogde kans op vezelvrijgave
---------------------------------	--

Gebondenheid	Categorie 2: niet-hechtgebonden met matrix
Asbestsoort (vezeltype)	Amfibool aanwezig, uitgezonderd crocidoliet
Asbestconcentratie	Hoog ($\geq 50\%$)
Afschermingsgraad van het gehele materiaal	Geheel of deels (ook) vrij aan de binnenlucht
Toestand van het materiaal	Licht beschadigd, licht verweerd. Intact calciumsilicaatmateriaal of categorie III 'gebondenheid'

#	Type	Referentie	Resultaat
4.1	Mengmonster	031 10-03-2025 (1)	Amosiet
4.2	Mengmonster	031 10-03-2025 (2)	Amosiet
4.3	Mengmonster	031 10-03-2025 (3)	Amosiet

Beschrijving	Leidingisolatie
Omgeving	Binnen
Primaire drager	Ruimteverwarming
Asbestmateriaal	In-situ afwerkingslagen - Thermische isolatie
Bindmiddel van asbestmateriaal	Gips - kalk
Gebondenheid op basis van bindmiddel	Niet-hechtgebonden
Hoeveelheid (lengte - omtrek - dikte - aantal)	<ul style="list-style-type: none">• 32,00 m - 42,00 cm - 6,00 cm - 1 stuk
Totaal volume	0,806 m ³
Eenvoudig bereikbaar	Ja
Bevestigingswijze	<ul style="list-style-type: none">• Verlijmd, ingegoten, versmeerd
Identificatiemethode	Vaststelling met monsternamen
Destructieve handeling voor identificatie	Nee

[Verwijderen](#)

- Sluit de ruimte luchtdicht af en vermijd het betreden van de ruimte.
- Verwijder dit asbestmateriaal zo snel mogelijk. Volg de toestand goed op.

- Hermetische zone (erkend asbestverwijderaar)
Deze asbesttoepassing is enkel te verwijderen in een hermetische zone door een erkend asbestverwijderaar.

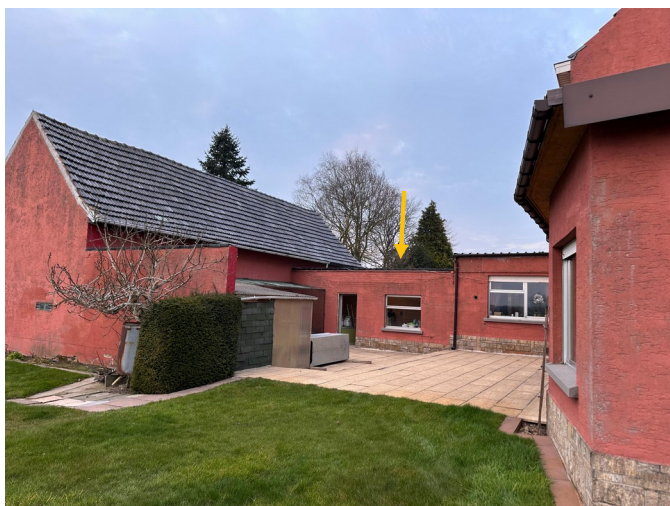
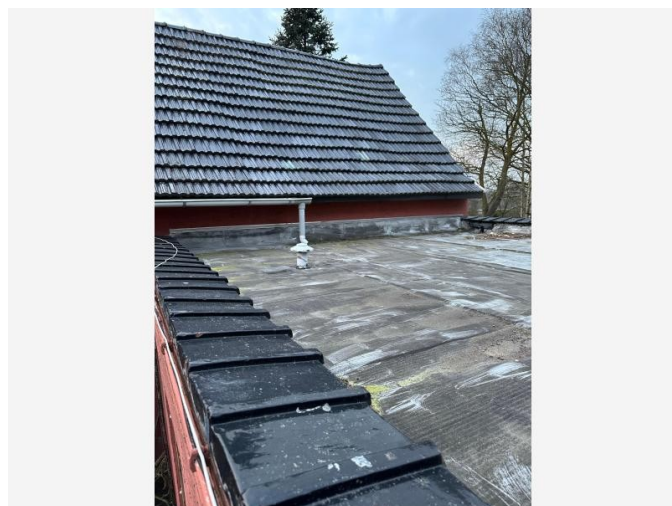
Het asbestmateriaal valt onder de mijlpaal van 2040.

Eindbeoordeling materiaalrisico	Zeer laag materiaalrisico en/of zeer lage kans op vezelvrijgave
---------------------------------	---

Gebondenheid	Categorie 1: hechtgebonden in oorsprong
Asbestsoort (vezeltype)	Alleen chrysotiel
Asbestconcentratie	Laag (< 50%)
Afschermingsgraad van het gehele materiaal	Geheel of deels vrij aan de buitenlucht
Toestand van het materiaal	Onbeschadigd, niet verweerd

Beschrijving	Plat Dak
Omgeving	Buiten
Primaire drager	Plat dak
Asbestmateriaal	Dak- en gevelbekleding - Roofing
Bindmiddel van asbestmateriaal	Bitumen (roofing, teer, asfalt)
Gebondenheid op basis van bindmiddel	Hecht
Hoeveelheid (oppervlakte - aantal)	• 36,00 m ² - 1 stuk
Totale oppervlakte	36,00 m ²
Eenvoudig bereikbaar	Ja
Bevestigingswijze	• Verlijmd, ingegoten, versmeerd
Identificatiemethode	Vaststelling zonder monstername Motivatie: Groot risico op structurele gevolgschade (lekschade, werking installatie,...)
Destructieve handeling voor identificatie	Nee

Zorgvuldig beheren

- Zorg voor een veilig beheer. Vermijd het beschadigen van het asbestmateriaal. Controleer de toestand jaarlijks op wijzigingen.

- Eenvoudige handelingen: mag via doe-het-zelf of door werknemer(s) met opleidingsattest eenvoudige handelingen
Uit te voeren door werknemers met opleidingsattest.

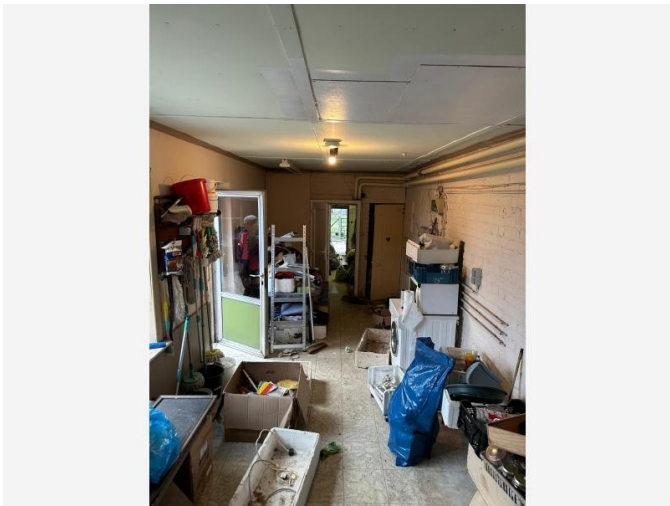
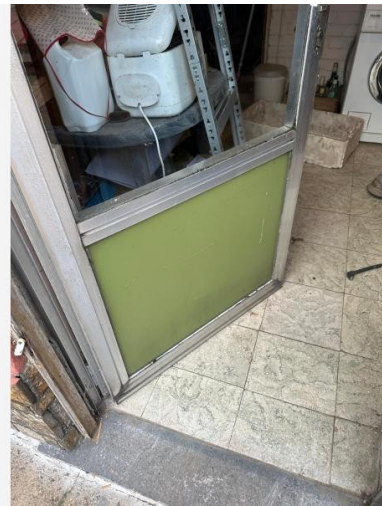
Het asbestmateriaal valt onder de mijlpaal van 2040.

Eindbeoordeling materiaalrisico	Laag materiaalrisico en/of verlaagde kans op vezelvrijgave
---------------------------------	--

Gebondenheid	Categorie 1: hechtgebonden in oorsprong
Asbestsoort (vezeltype)	Crocidoliet aanwezig
Asbestconcentratie	Laag (< 50%)
Afschermingsgraad van het gehele materiaal	Geheel of deels (ook) vrij aan de binnenlucht
Toestand van het materiaal	Onbeschadigd, niet verweerd

Beschrijving	Glasal
Omgeving	Binnen
Primaire drager	Wandopening verticaal (raam, deur, ...)
Asbestmateriaal	Plaat, paneel, tablet - Geëmailleerd, type Glasal
Bindmiddel van asbestmateriaal	Cement
Gebondenheid op basis van bindmiddel	Hecht
Hoeveelheid (oppervlakte - dikte - aantal)	<ul style="list-style-type: none">• 0,30 m² - 0,50 cm - 1 stuk
Totaal volume	0,002 m ³
Eenvoudig bereikbaar	Ja
Bevestigingswijze	<ul style="list-style-type: none">• Geklemd
Identificatiemethode	Vaststelling zonder monstername
Destructieve handeling voor identificatie	Nee

Zorgvuldig beheren

- Zorg voor een veilig beheer. Vermijd het beschadigen van het asbestmateriaal. Controleer de toestand jaarlijks op wijzigingen.

- Eenvoudige handelingen: mag via doe-het-zelf of door werknemer(s) met opleidingsattest eenvoudige handelingen vermijd bij demontage de toepassing te beschadigen.

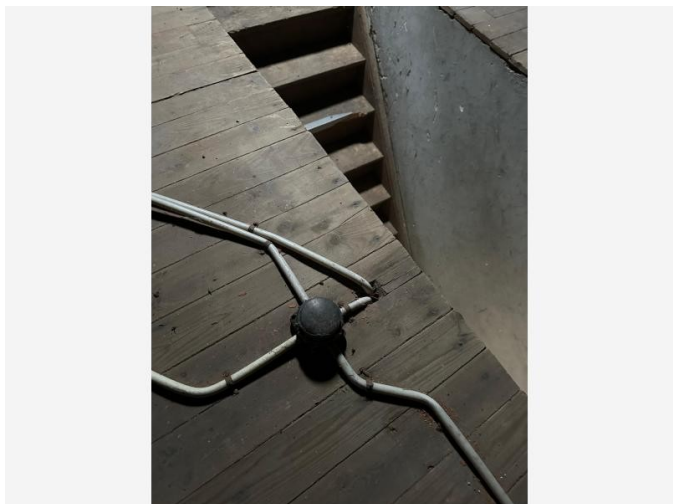
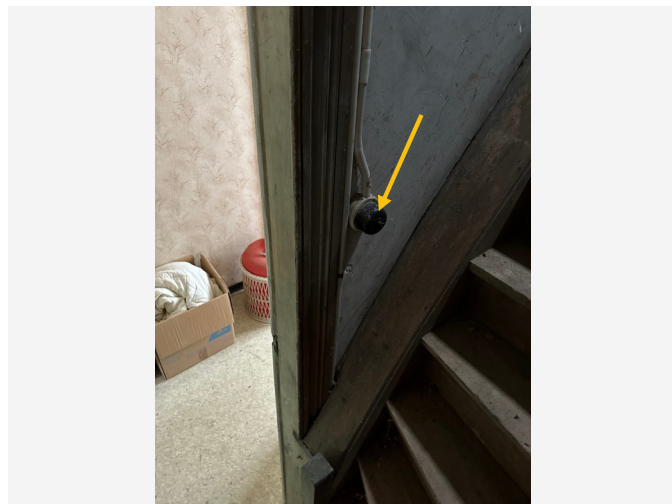
Het asbestmateriaal valt onder de mijlpaal van 2040.

Eindbeoordeling materiaalrisico	Laag materiaalrisico en/of verlaagde kans op vezelvrijgave
---------------------------------	--

Gebondenheid	Categorie 1: hechtgebonden in oorsprong
Asbestsoort (vezeltype)	Crocidoliet aanwezig
Asbestconcentratie	Laag (< 50%)
Afschermingsgraad van het gehele materiaal	Geheel of deels (ook) vrij aan de binnenlucht
Toestand van het materiaal	Onbeschadigd, niet verweerd

Beschrijving	Verdeel dozen en schakelaars
Omgeving	Binnen
Primaire drager	Communicatie en elektrische infrastructuur en uitrusting
Asbestmateriaal	Plaat, paneel, tablet - Type Bakeliet
Bindmiddel van asbestmateriaal	Kunststof of -hars
Gebondenheid op basis van bindmiddel	Hecht
Hoeveelheid (oppervlakte - dikte - aantal)	• 0,02 m ² - 0,30 cm - 8 stuks
Totaal volume	< 0,001 m ³
Eenvoudig bereikbaar	Ja
Bevestigingswijze	• Geschroefd
Identificatiemethode	Vaststelling zonder monsternamen
Destructieve handeling voor identificatie	Nee

Zorgvuldig beheren

- Zorg voor een veilig beheer. Vermijd het beschadigen van het asbestmateriaal. Controleer de toestand jaarlijks op wijzigingen.

- Eenvoudige handelingen: mag via doe-het-zelf of door werknemer(s) met opleidingsattest eenvoudige handelingen
zorg er voor dat de toepassing niet beschadigd.

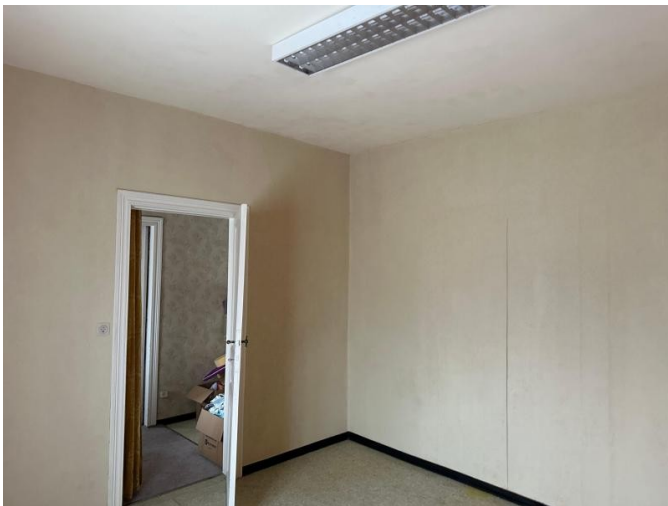
De plafonds zijn uitgevoerd in gipsplaat

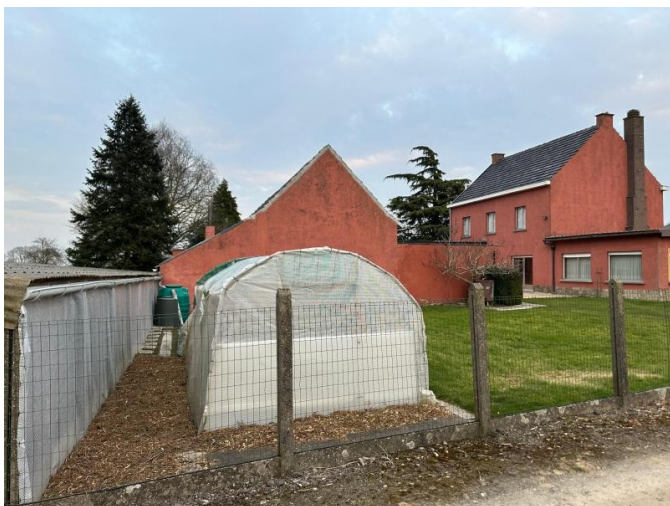
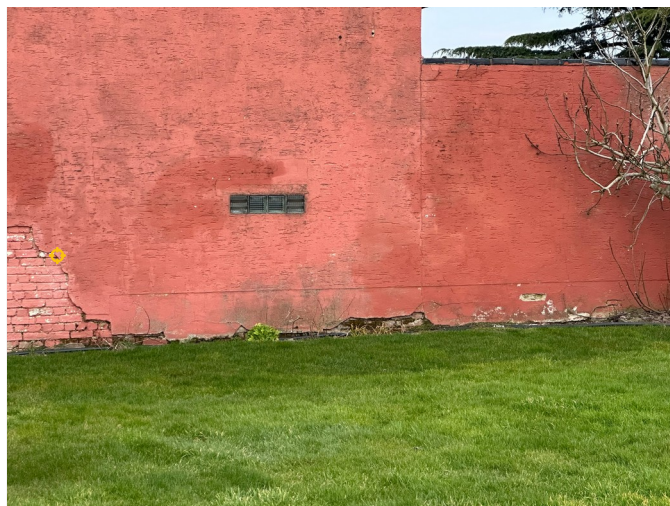
Fiche 11: Crepi

Geen asbest

#	Type	Referentie	Resultaat
11.1	Mengmonster	031 10-02-2025 (8)	Geen asbest

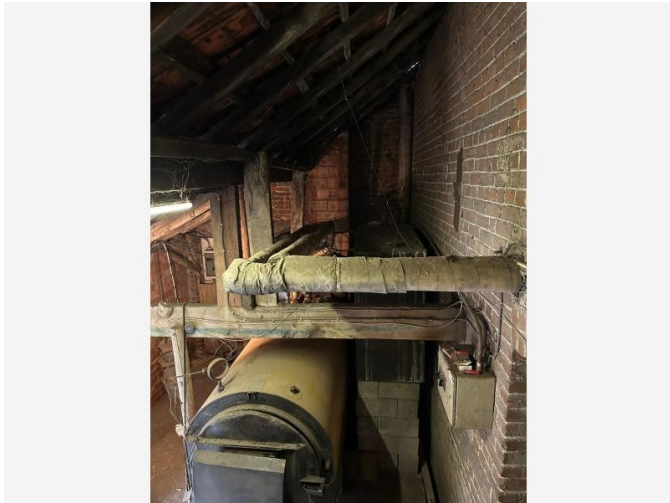
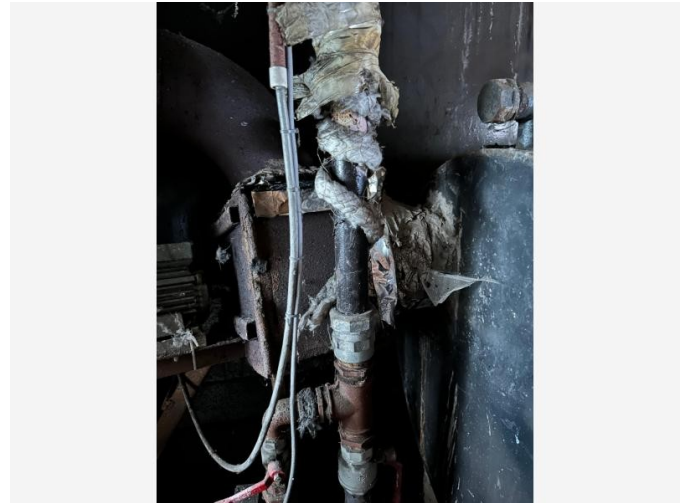
Geen asbest

#	Type	Referentie	Resultaat
12.1	Mengmonster	031 10-02-2025 (5)	Geen asbest

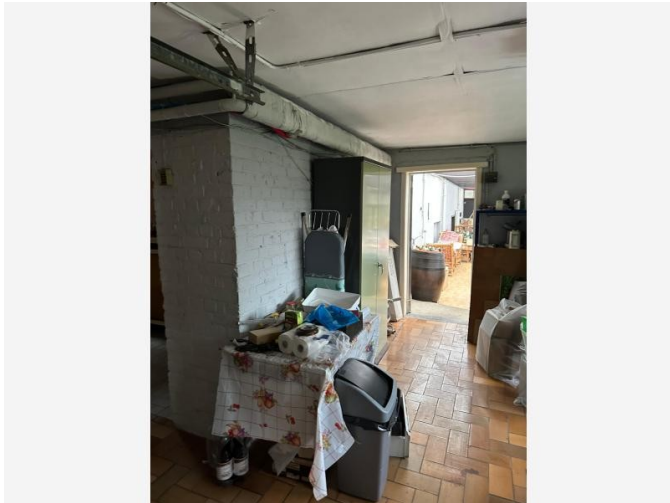
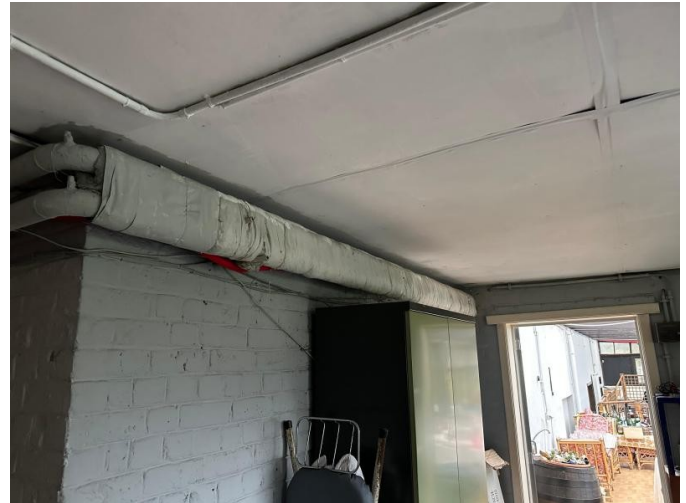
Geen asbest

#	Type	Referentie	Resultaat
13.1	Mengmonster	031 10-02-2025 (6)	Geen asbest

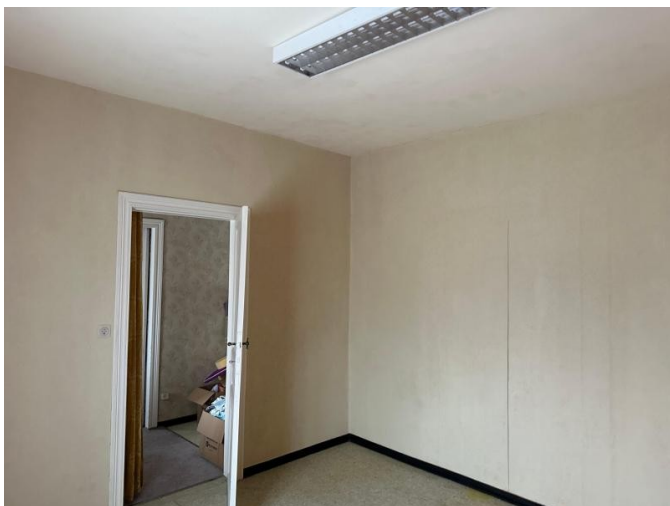
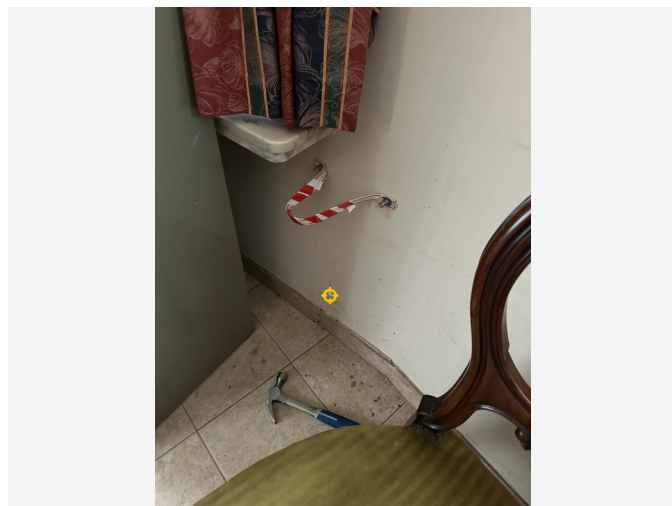
Fiche 14: Muurpleister

Geen asbest

#	Type	Referentie	Resultaat
14.1	Mengmonster	031 10-03-2025 (4)	Geen asbest

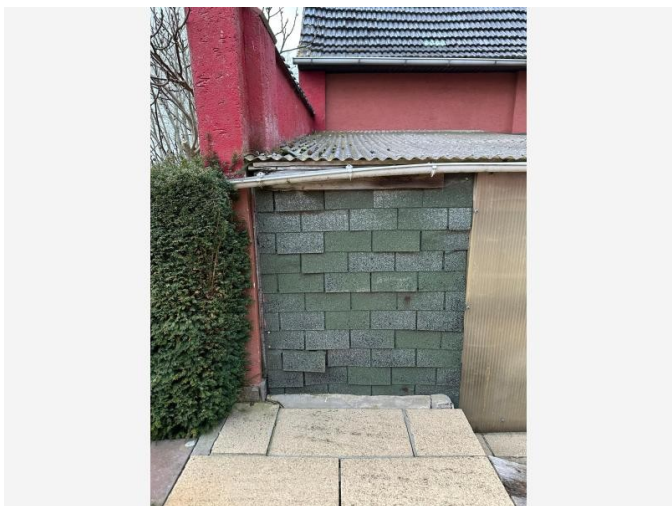
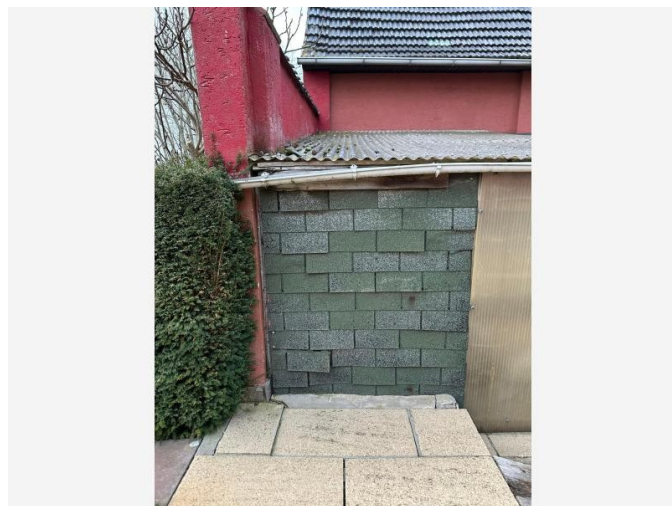
Geen asbest

#	Type	Referentie	Resultaat
15.1	Puntmonster	031 10-02-2025 (10	Geen asbest

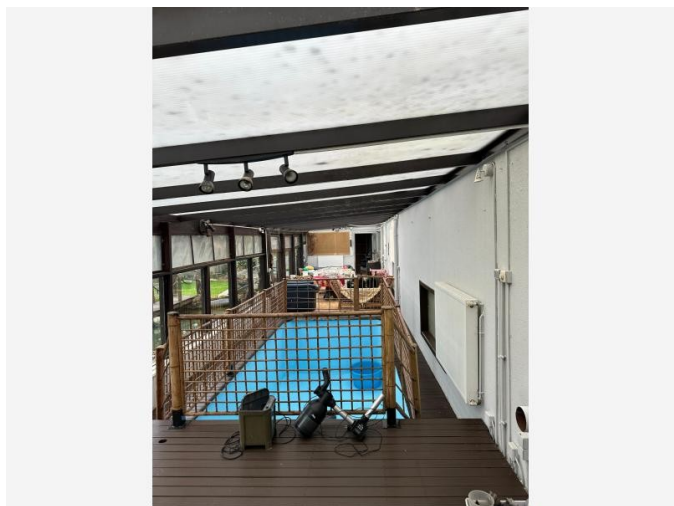
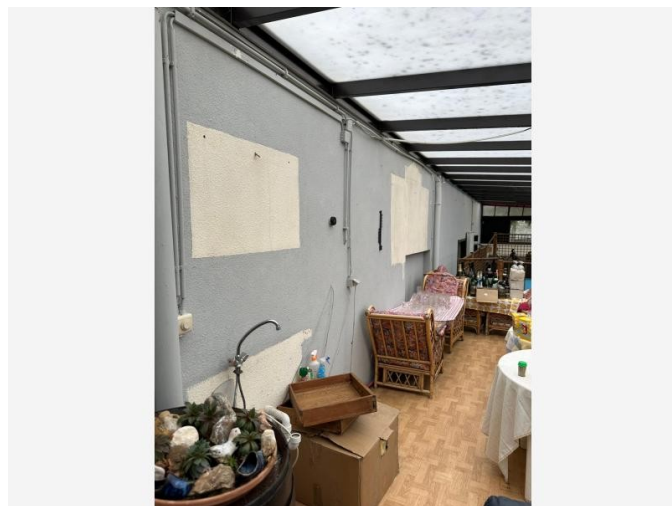
Fiche 16: Muurpleister

Geen asbest

#	Type	Referentie	Resultaat
16.1	Mengmonster	031 10-02-2025 (7)	Geen asbest
