# Asbestinventarisatetest

Fransestraat 8, 2380 Ravels

Attestnummer : 20250307-000368.000

**Asbestveilig** (maar niet asbestvrij)

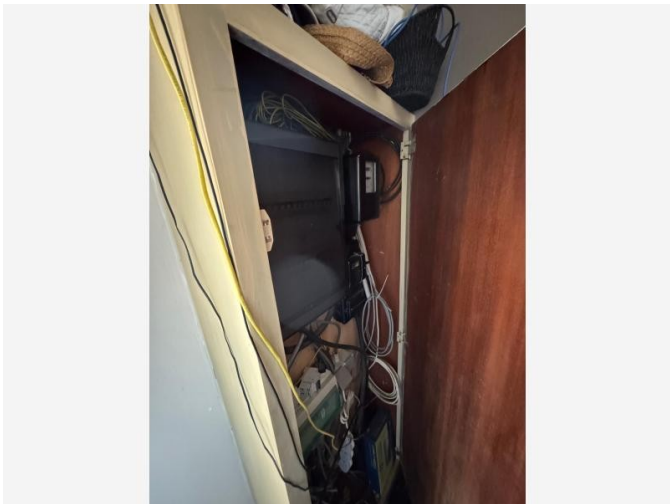
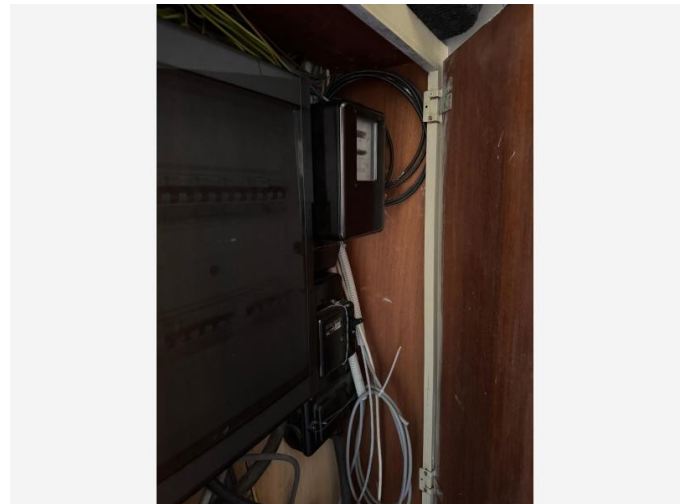
Het asbestmateriaal valt onder de mijlpaal van 2040.

| Eindbeoordeling materiaalarisico | Laag materiaalarisico en/of verlaagde kans op vezelvrijgave |

| Gebondenheid | Categorie 1: hechtgebonden in oorsprong |
| Asbestsoort (vezeltype) | Crocidoliet aanwezig |
| Asbestconcentratie | Laag (< 50%) |
| Toestand van het materiaal | Onbeschadigd, niet verweerd |

| Beschrijving | bakeliet tellerkast en/of plonskasten |

- Zorg voor een veilig beheer. Vermijd het beschadigen van het asbestmateriaal. Controleer de toestand jaarlijks op wijzigingen.
- Voer bijkomende staalname(s) uit.

- Eenvoudige handelingen: mag via doe-het-zelf of door werknemer(s) met opleidingsattest eenvoudige handelingen  
Bij het verwijderen van oude bakeliet, is het belangrijk om strikt veiligheidsmaatregelen te volgen. Bakeliet zelf kan asbest bevatten. Hier zijn enkele stappen en voorzorgsmaatregelen die je moet nemen, in overeenstemming met de Codex over het welzijn op het werk :

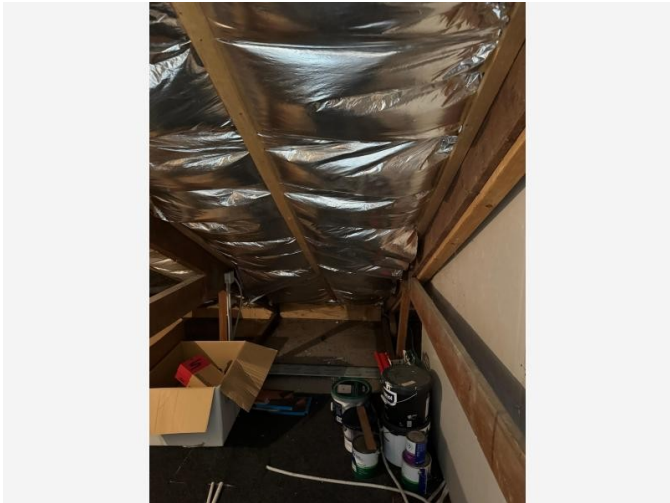
Situeringsfoto

**Reden:** Het te onderzoeken materiaal situeert zich hoger dan 3,50 m te rekenen vanaf een veilige ondergrond

**Uitleg van de asbestdeskundige:** Het onderdak is niet zichtbaar zowel langs binnen als langs buiten.

Langs binnenzijde is alles afgewerkt .

Langs de buitenzijde was het dak te hoog ( meer dan 3.5 m) en kon er geen pan/lei worden gelicht voor verder onderzoek .

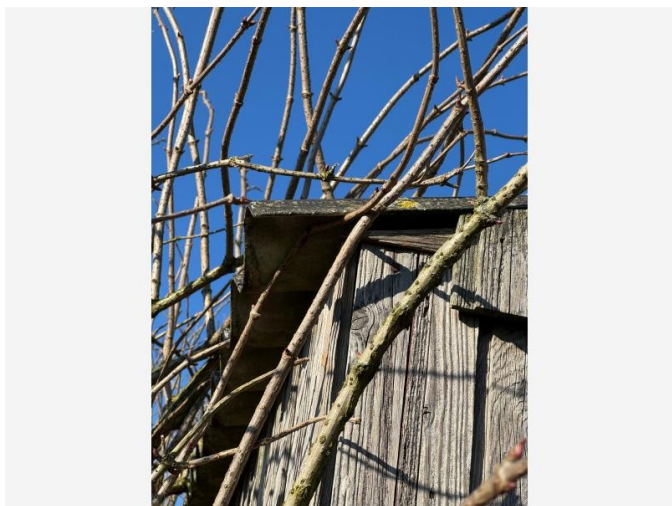
Deze golfplaten zijn recent en niet-asbestverdacht.

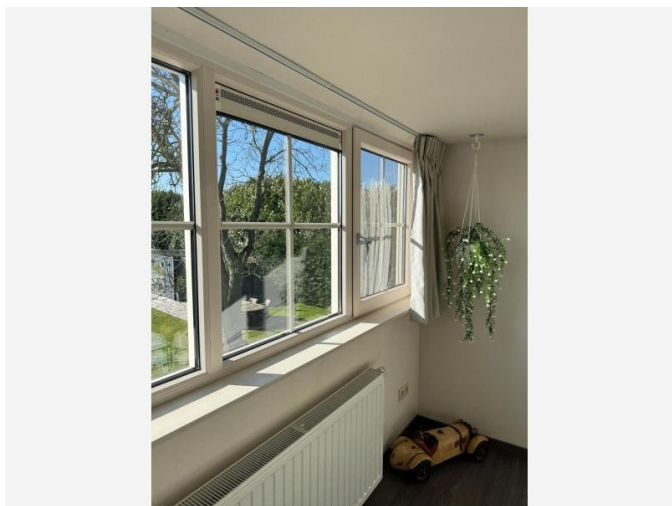
Gipsplaat bevat nooit asbest .

De deskundige kan geen uitspraak doen over achterliggende materialen . Daarvoor is destructief onderzoek nodig.

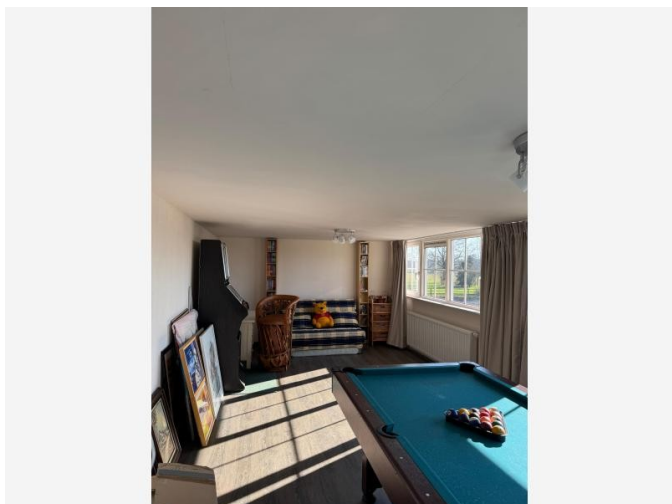
Gipsplaat bevat nooit asbest .

De deskundige kan geen uitspraak doen over onderliggende materialen. Daarvoor is destructief onderzoek nodig.

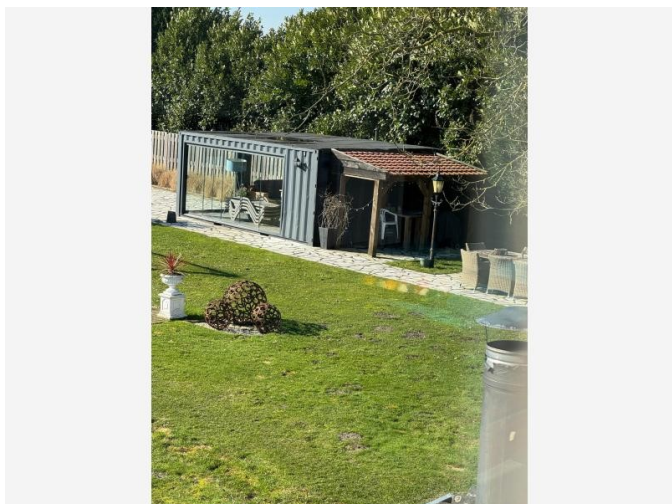
Constructie uit metaal is niet asbestverdacht.

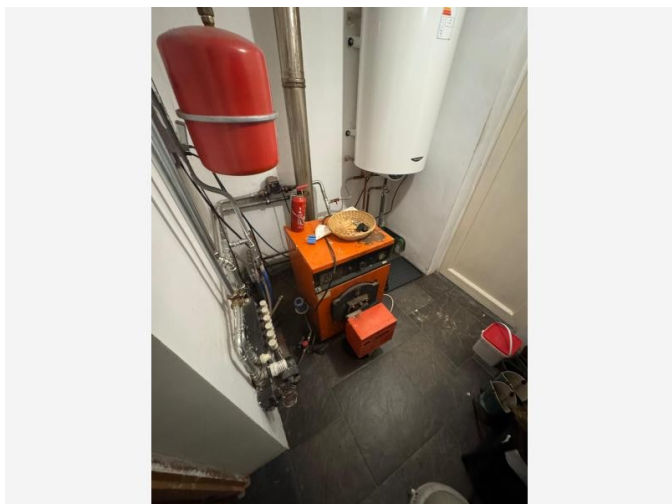
Een ketel kan steeds binnenin asbesthoudende pakkingen en koorden bevatten. Hierdoor mag deze niet opengemaakt worden.

Indien u deze wenst te verwijderen, verwijder deze dan in zijn geheel.

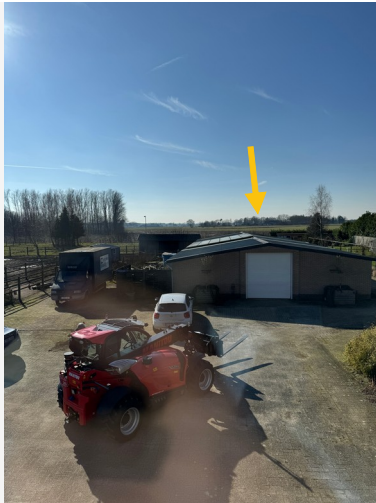
Het dak bestaat uit niet-asbestverdachte sandwichpanelen.

De deskundige kan geen uitspraak doen over de onderliggende lagen.

Wenst u uitsluitel? Dan is destructief onderzoek nodig.

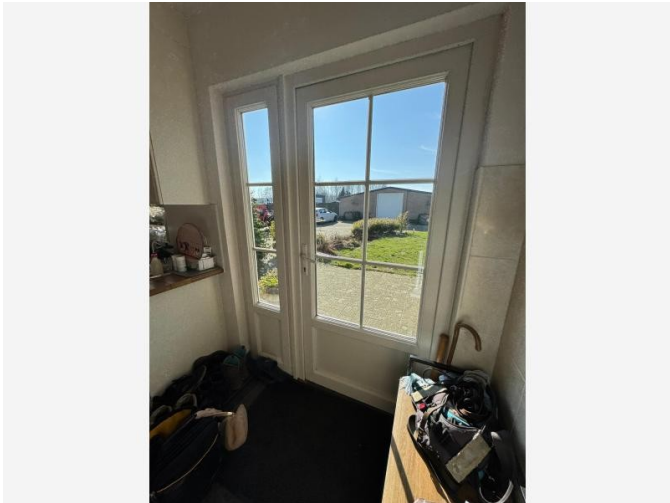
Ramen zijn van een recent bouwjaar. kit is soepel en/of met rubbers  
bouwjaar na 2001

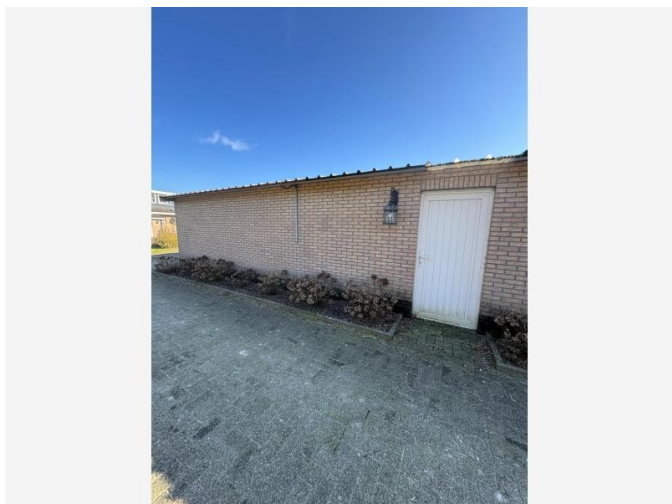
De wanden bestaan uit niet-asbestverdachte wanden/ panelen.

De deskundige kan geen uitspraak doen over de onderliggende lagen.

Wenst u uitsluitel? Dan is destructief onderzoek nodig.

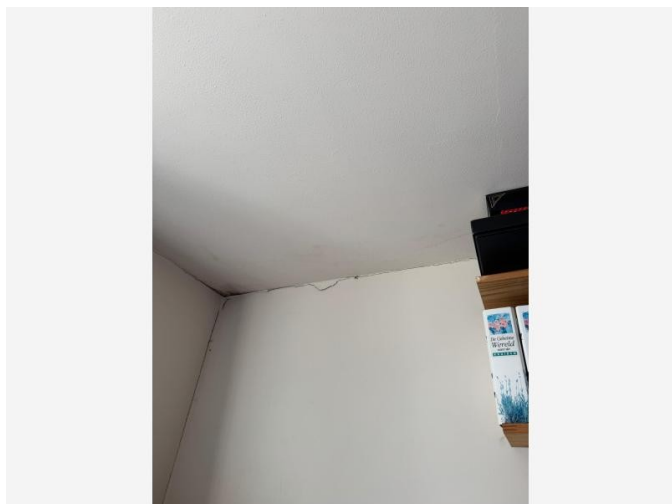
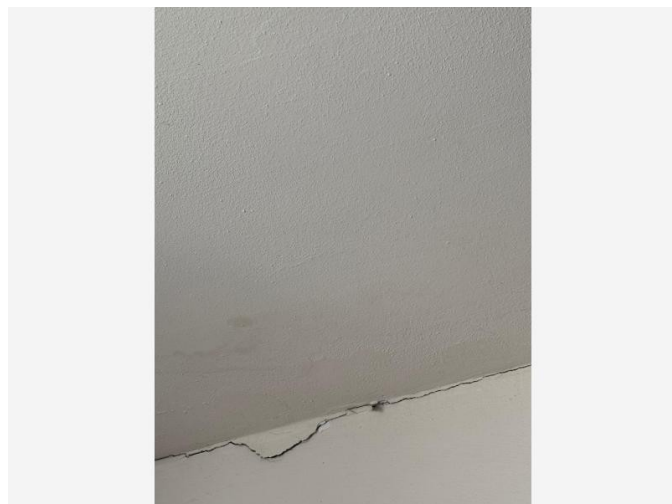
## Fiche 12: bepleistering op de plafonds

Geen asbest

| # | Type | Referentie | Resultaat |
|---|---|---|---|
| 12.1 | Mengmonster | MM2 | Geen asbest |

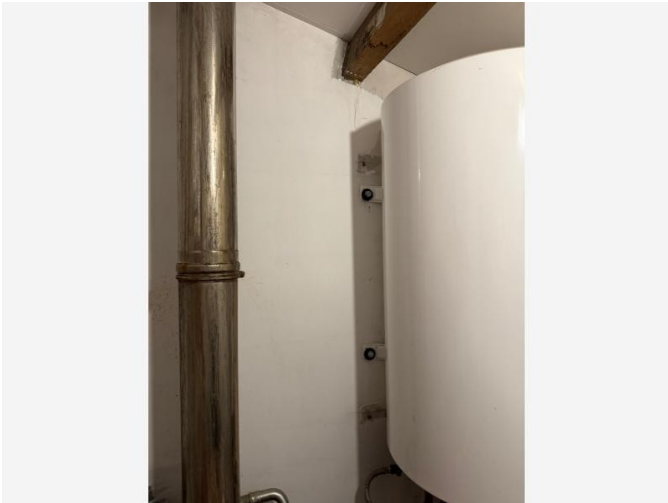
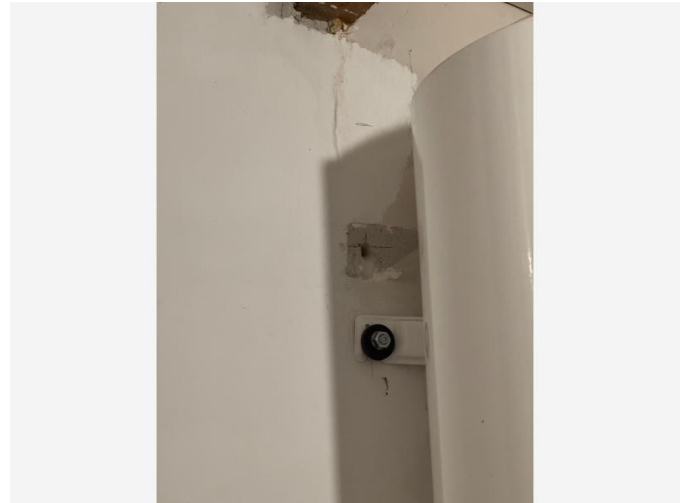
Geen asbest

| # | Type | Referentie | Resultaat |
|---|---|---|---|
| 13.1 | Mengmonster | MM1 | Geen asbest |
