# Asbestinventarisatetest

Gentbruggekoeter 64, 9050 Gent

Attestnummer : 20250106-000056.000

Uitgegeven op : 06.01.2025

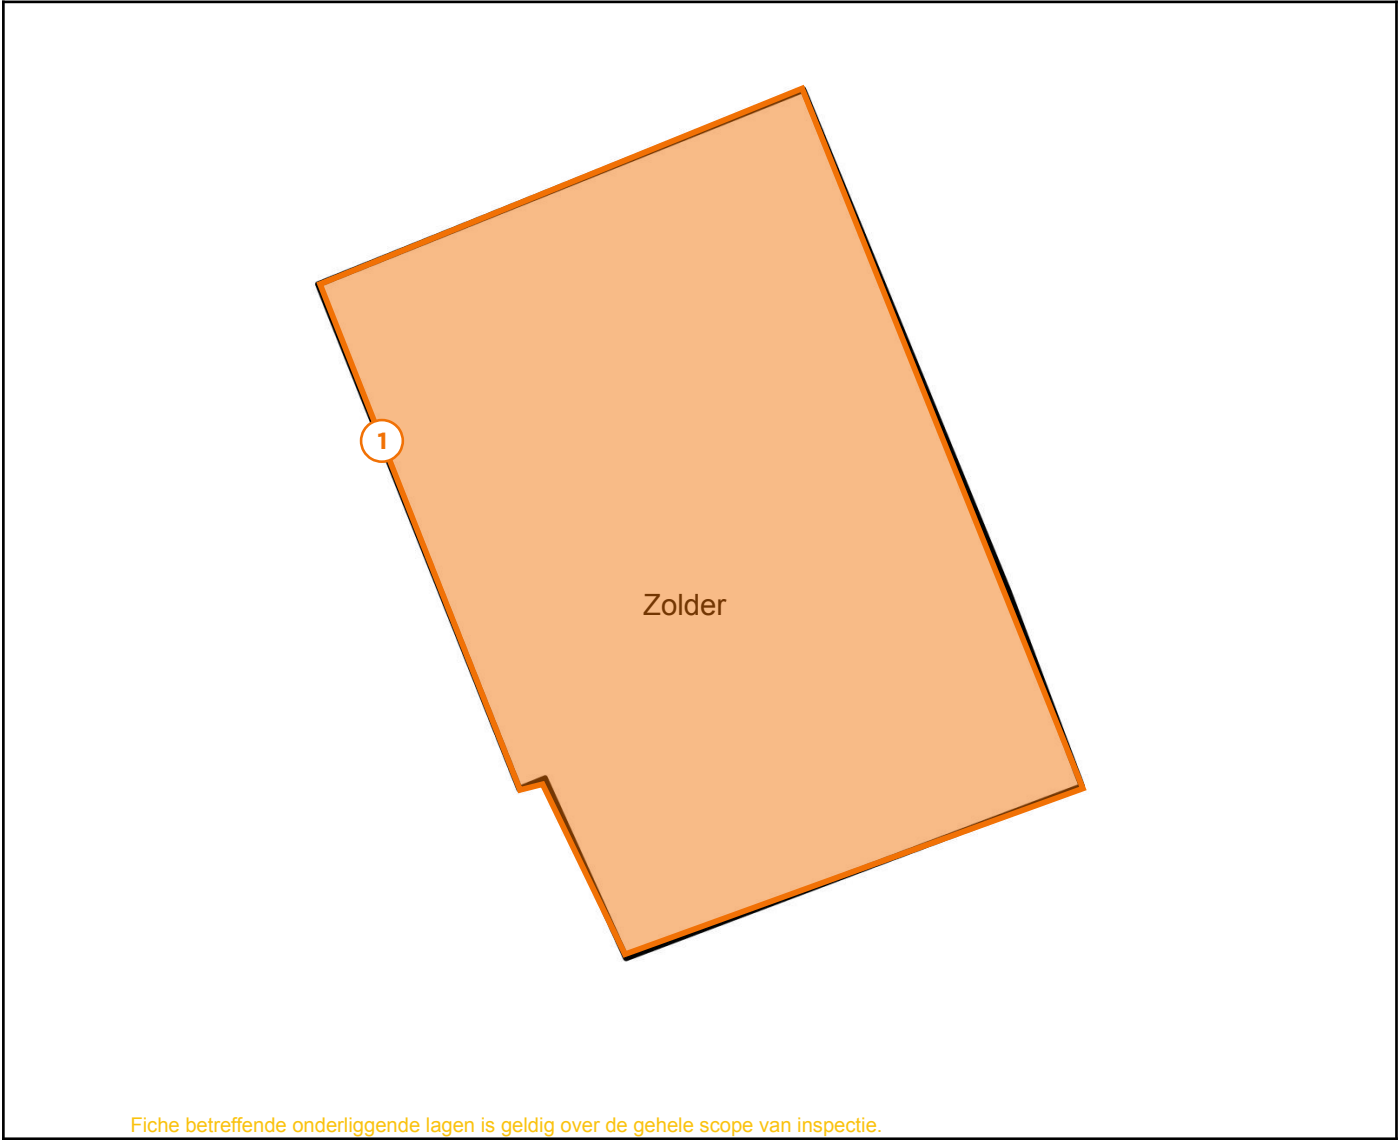
# Plan 1.3: Zolder

| Beschrijving | Type | Actie |
|---|---|---|
| 1. Onderdakplaten | Asbestmateriaal | Verwijderen |

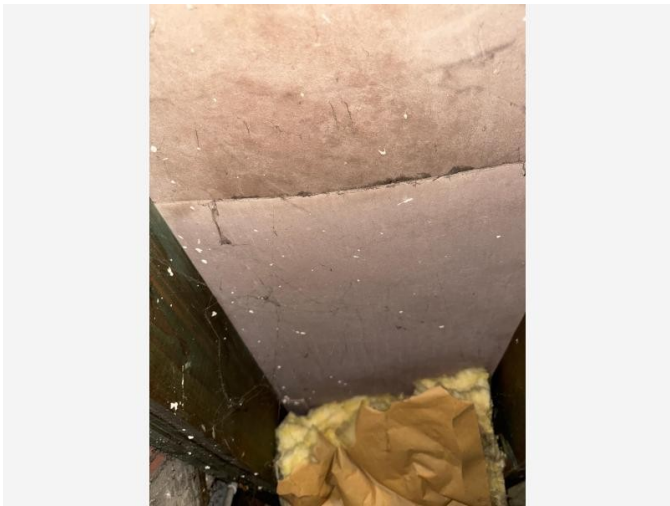
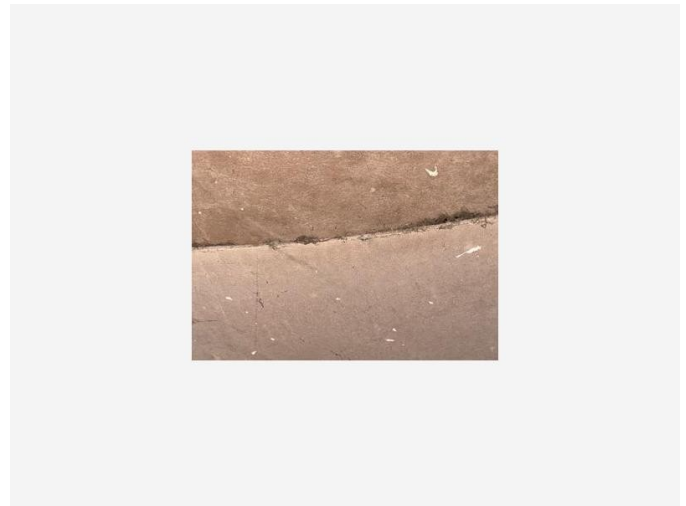
Overzichtsfoto

Detailfoto

Het asbestmateriaal valt onder de mijlpaal van 2040.

| Eindbeoordeling materiaalrisico | Verhoogd materiaalrisico en/of verhoogde kans op vezelvrijgave |

| Asbestsoort (vezeltype) | Crocidoliet aanwezig |
| Toestand van het materiaal | Licht beschadigd, licht verweerd. Intact calciumsilicaatmateriaal of categorie III 'gebondenheid' |

| Beschrijving | Onderdakplaten |

- Zorg voor een veilig beheer en verwijder dit asbestmateriaal wanneer het bij werken eenvoudig bereikbaar wordt. Controleer de toestand jaarlijks op wijzigingen.
- Hemelwater dat afspoelt van asbestcement daken of gevels kan asbestdeeltjes bevatten. Gebruik het enkel voor gesloten circuits (bv. spoelen toiletten). Reinig na het vervangen van het dak of de gevel de dakgoten en regenwaterput of -ton om asbesthoudend sediment of slib te verwijderen
- Voer bijkomende staalname(s) uit.

- Eenvoudige handelingen: enkel door erkend asbestverwijderaar  
De verwijdering van de toepassing kan niet gebeuren zonder verdere beschadiging gezien deze geklemd zit.

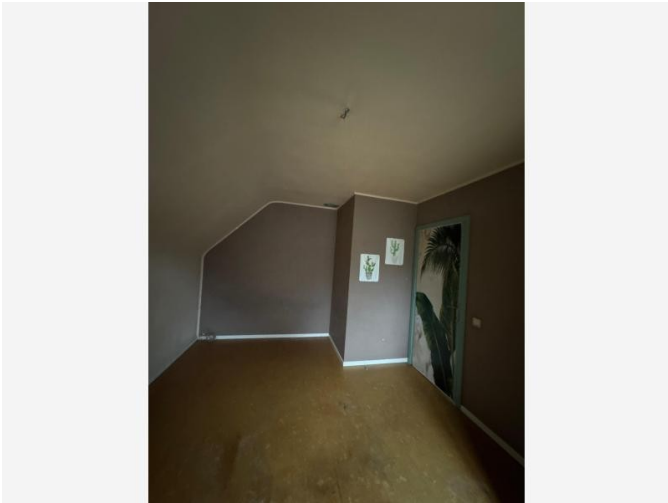
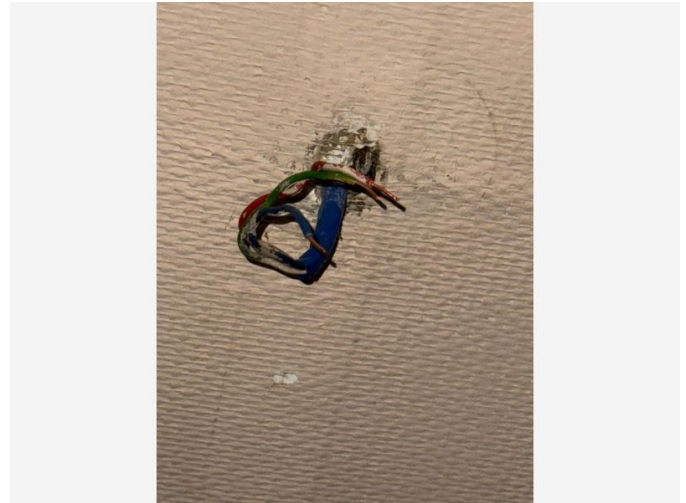
## Fiche 3: Pleisterwerk plafond

Overzichtsfoto

Detailfoto

Geen asbest

| # | Type | Referentie | Resultaat |
|---|---|---|---|
| 3.1 | Mengmonster | MM02 Pleisterwerk plafond | Geen asbest |

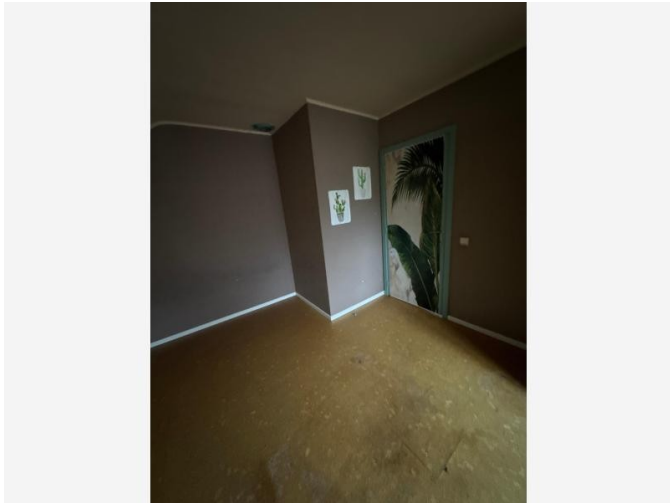
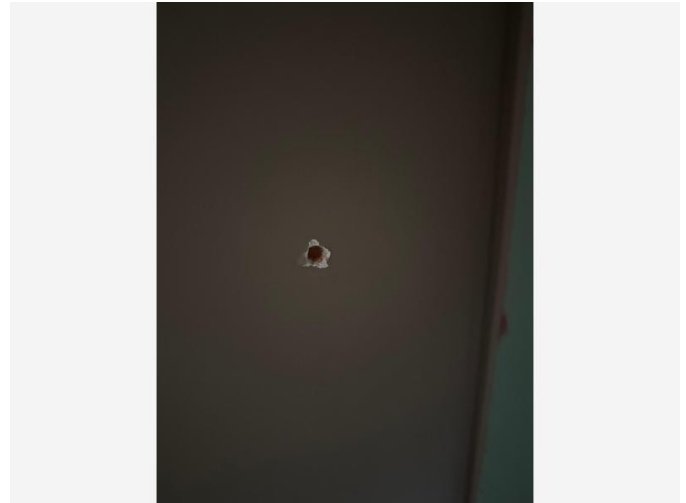
## Fiche 4: Pleisterwerk muur

Overzichtsfoto

Detailfoto

Geen asbest

| # | Type | Referentie | Resultaat |
|---|---|---|---|
| 4.1 | Mengmonster | MM01 Pleisterwerk muur | Geen asbest |
