# Asbestinventarisatetest

Boesdijkhofstraat 34, 2470 Retie

Attestnummer : 20250425-000462.000

Uitgegeven op : 25.04.2025

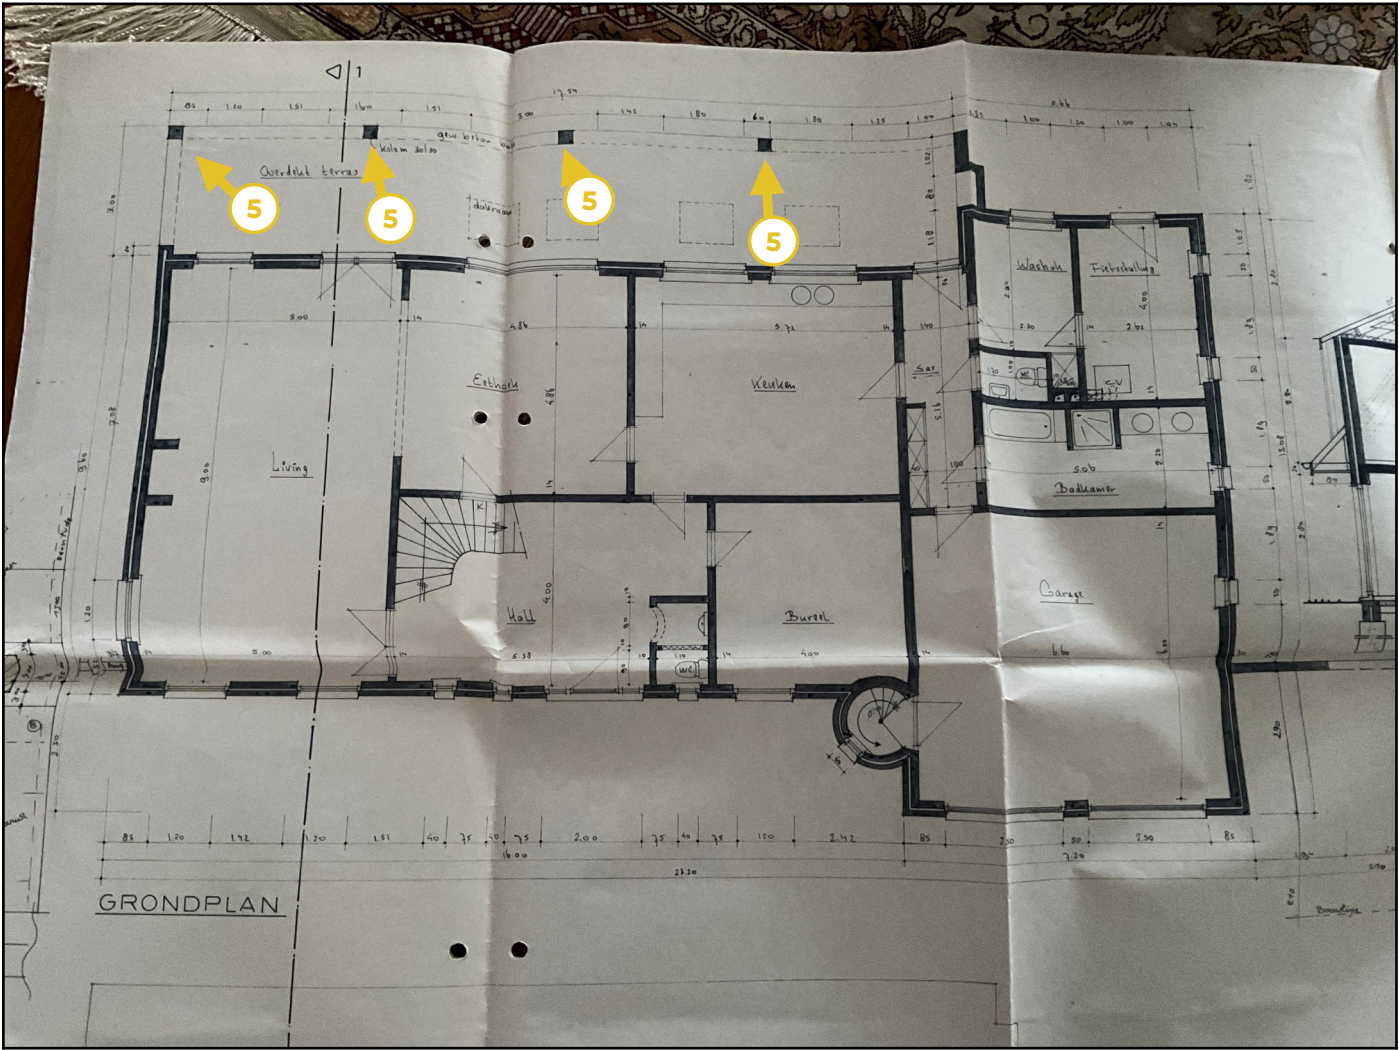
# Plan 1.1: Gelijkvloers

| Beschrijving | Type | Actie |
|---|---|---|
| 5. Cementbuis fundering | Asbestmateriaal | Zorgvuldig beheren |

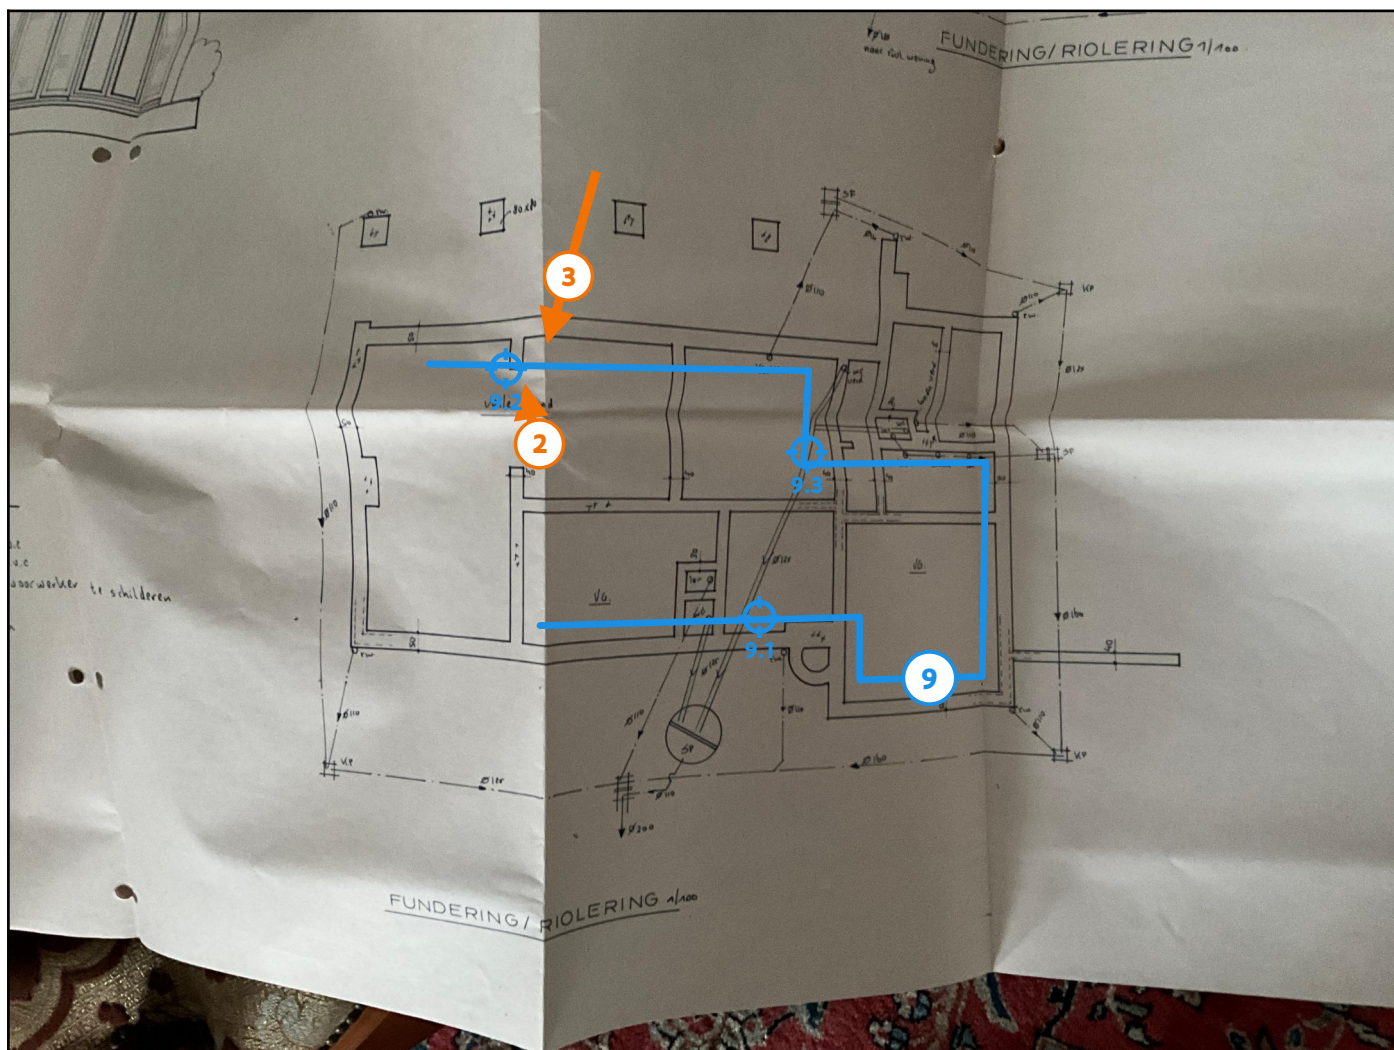
## Plan 1.3: Kelder

| Beschrijving | Type | Actie |
|---|---|---|
| 2. Bakeliet schakelaars/stopcontacten | Asbestmateriaal | Verwijderen |
| 3. Kuip | Asbestmateriaal | Verwijderen |
| 9. Leidingisolatie | Geen asbest | - |

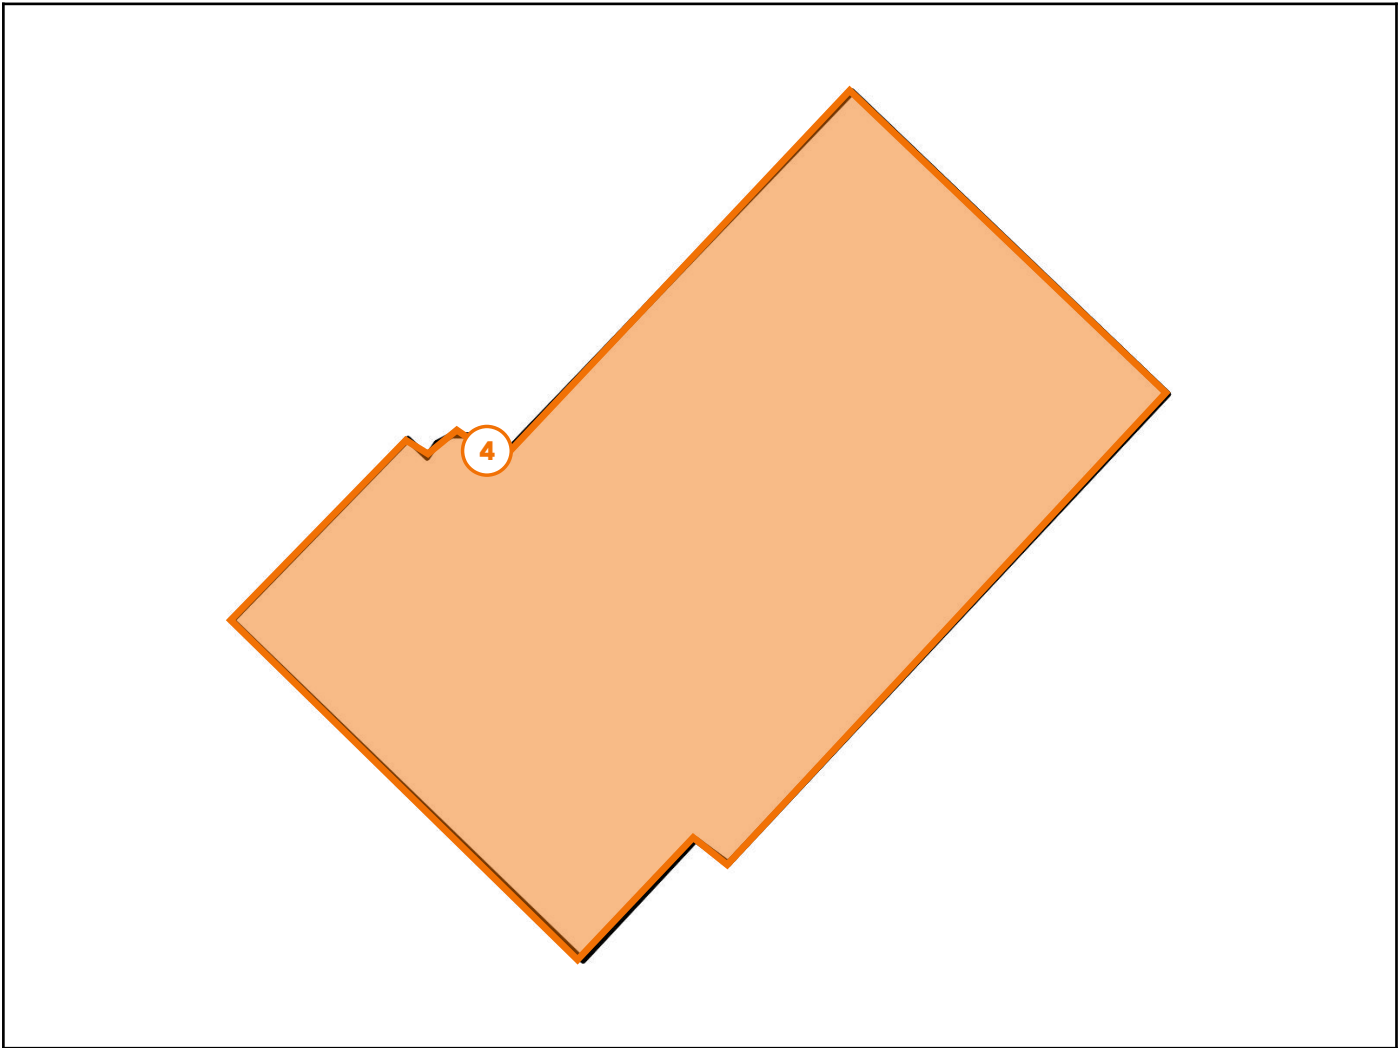
# Plan 1.4: Onderdak

| Beschrijving | Type | Actie |
|---|---|---|
| 4. Onderdak type Menuiserite | Asbestmateriaal | Verwijderen |

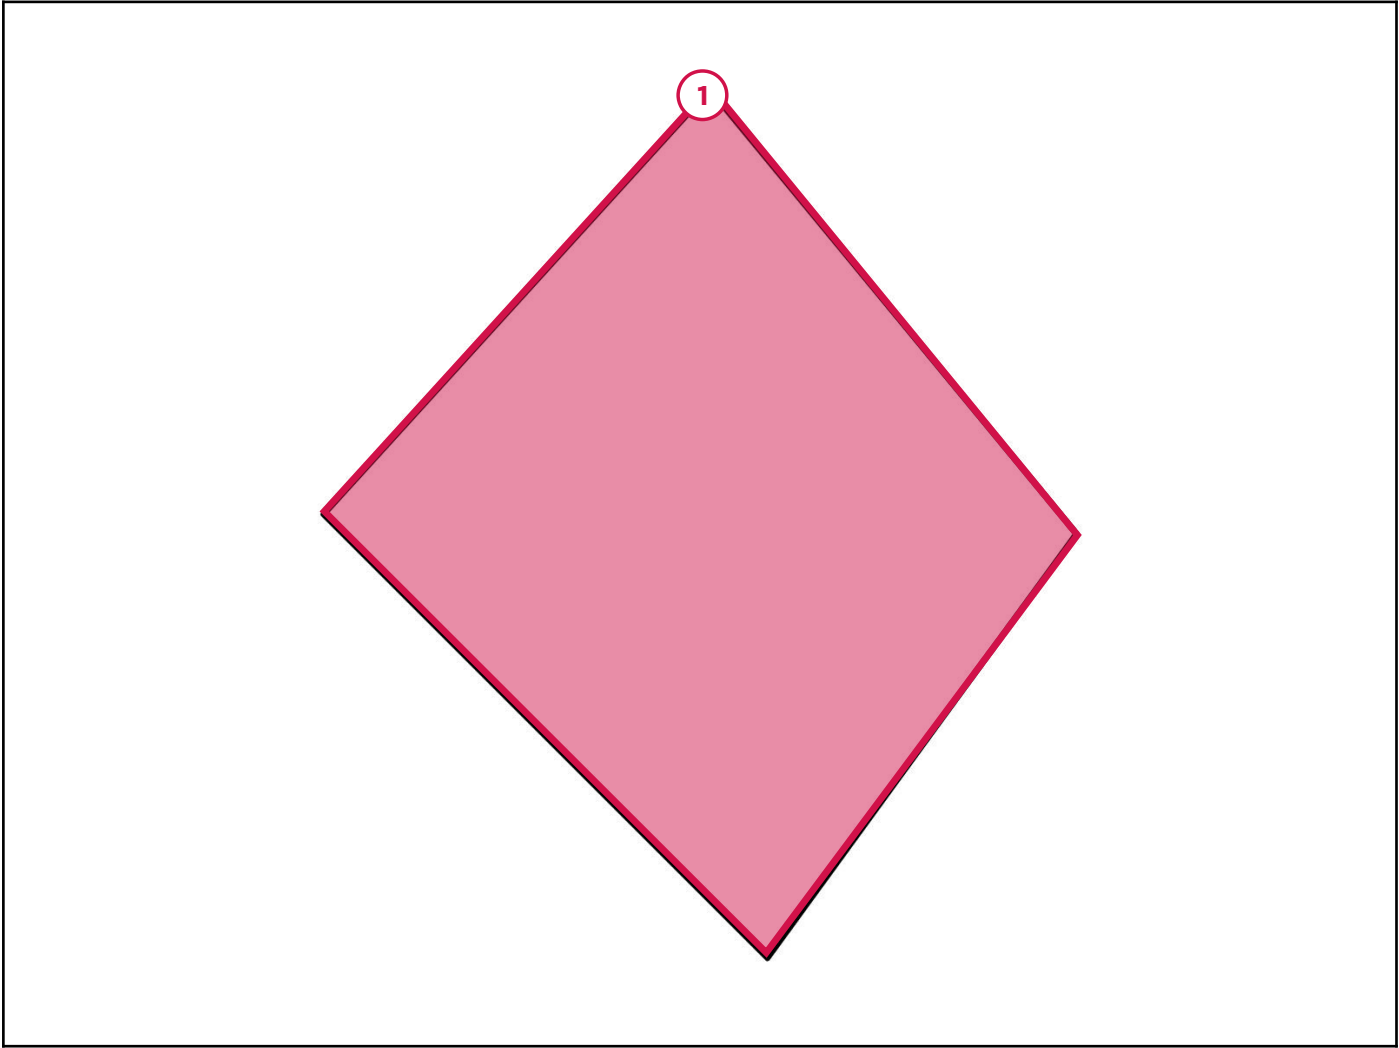
# Plan 3.1: Constructie plan

| Beschrijving | Type | Actie |
|---|---|---|
| 1. Dak bestaande uit golfplaten | Asbestmateriaal | Dringend verwijderen |

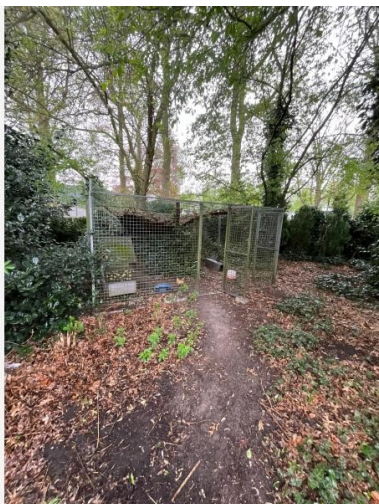
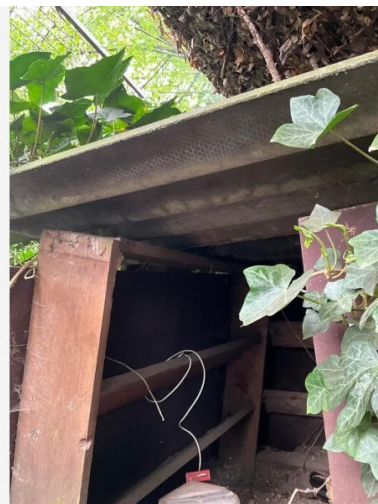
Het asbestmateriaal valt onder de mijlpaal van 2034.

**Dringend verwijderen**

| Eindbeoordeling materiaalrisico | Hoog materiaalrisico en/of hoge kans op vezelvrijgave |

| Asbestsoort (vezeltype) | Crocidoliet aanwezig |
| Toestand van het materiaal | Matig beschadigd, matig verweerd |

| Beschrijving | Dak bestaande uit golfplaten |

- Verwijder dit asbestmateriaal zo snel mogelijk. Volg de toestand goed op.
- Hemelwater dat afspoelt van asbestcement daken of gevels kan asbestdeeltjes bevatten. Gebruik het enkel voor gesloten circuits (bv. spoelen toiletten). Reinig na het vervangen van het dak of de gevel de dakgoten en regenwaterput of -ton om asbesthoudend sediment of slib te verwijderen

- Eenvoudige handelingen: mag via doe-het-zelf of door werknemer(s) met opleidingsattest eenvoudige handelingen  
Deze toepassing kan door een aannemer die over een opleidingsattest eenvoudige handelingen beschikt of door een particulier (doe-het-zelf), verwijderd worden indien er geen verhoogd risico op vrijgave van asbestvezels (max. concentratie 0,01 vezels/cm<sup>3</sup> - CODEX Art. VI.3-54) ontstaat en de toepassing voorafgaand wordt gefixeerd/bevochtigd; de individuele elementen zonder machinale werktuigen en zonder breken of gooien een voor een losgemaakt worden; en ten slotte in gesloten verpakking weggevoerd worden naar een erkend afvalpunt (recyclagepark).

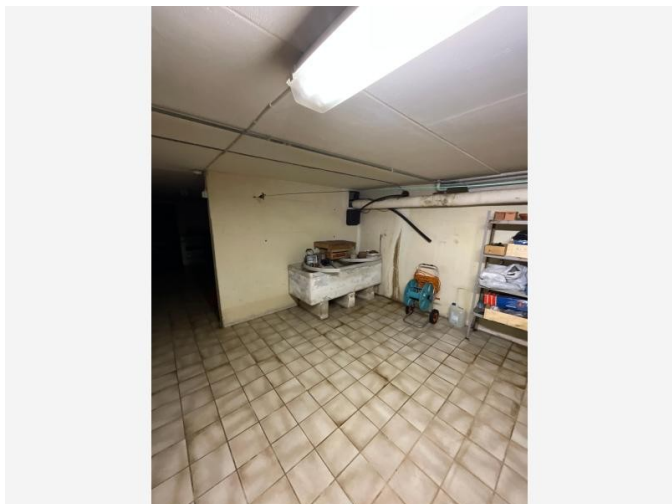
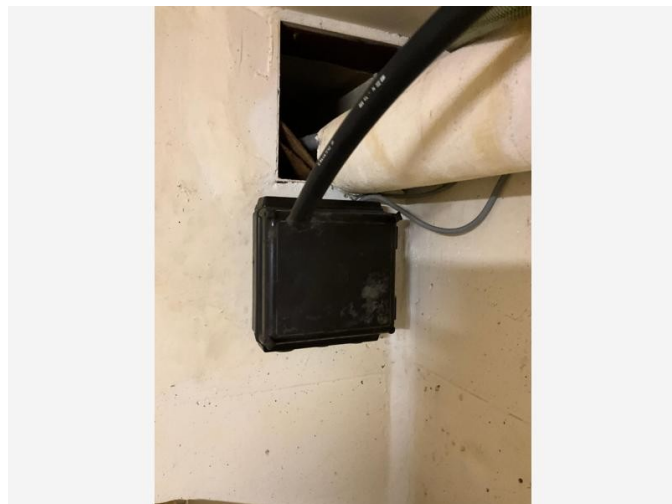
Het asbestmateriaal valt onder de mijlpaal van 2040.

Verwijderen

| Eindbeoordeling materiaalrisico | Verhoogd materiaalrisico en/of verhoogde kans op vezelvrijgave |

| Toestand van het materiaal | Licht beschadigd, licht verweerd. Intact calciumsilicaatmateriaal of categorie III 'gebondenheid' |

| Beschrijving | Bakeliet schakelaars/stopcontacten |

- Zorg voor een veilig beheer. Vermijd het beschadigen van het asbestmateriaal. Controleer de toestand jaarlijks op wijzigingen.

- Eenvoudige handelingen: mag via doe-het-zelf of door werknemer(s) met opleidingsattest eenvoudige handelingen  
Deze toepassing kan door een aannemer die over een opleidingsattest eenvoudige handelingen beschikt of door een particulier (doe-het-zelf), verwijderd worden indien er geen verhoogd risico op vrijgave van asbestvezels (max. concentratie 0,01 vezels/cm<sup>3</sup> - CODEX Art. VI.3-54) ontstaat en de toepassing voorafgaand wordt gefixeerd/bevochtigd; de individuele elementen zonder machinale werktuigen en zonder breken of gooien een voor een losgemaakt worden; en ten slotte in gesloten verpakking weggevoerd worden naar een erkend afvalpunt (recyclagepark).

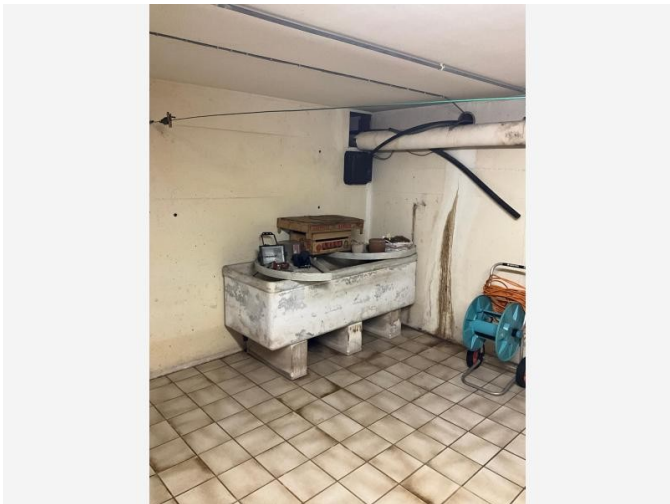
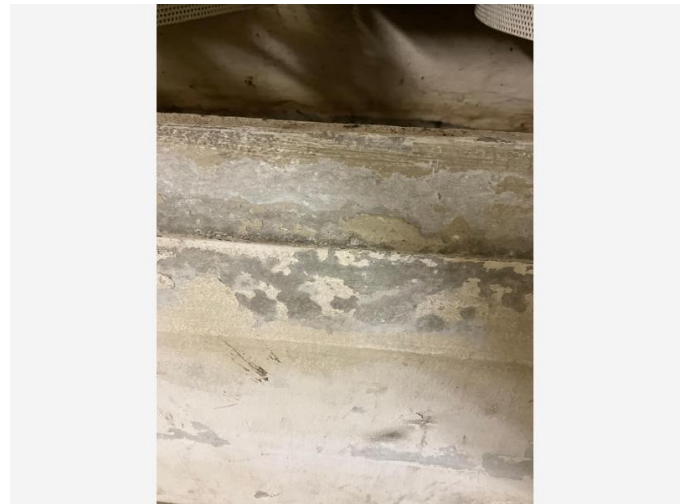
Het asbestmateriaal valt onder de mijlpaal van 2040.

Verwijderen

| Eindbeoordeling materiaalrisico | Verhoogd materiaalrisico en/of verhoogde kans op vezelvrijgave |

| Toestand van het materiaal | Licht beschadigd, licht verweerd. Intact calciumsilicaatmateriaal of categorie III 'gebondenheid' |

| Beschrijving | Kuip |

- Zorg voor een veilig beheer. Vermijd het beschadigen van het asbestmateriaal. Controleer de toestand jaarlijks op wijzigingen.
- Verwijder dit asbestmateriaal zo snel mogelijk. Volg de toestand goed op.

- Eenvoudige handelingen: mag via doe-het-zelf of door werknemer(s) met opleidingsattest eenvoudige handelingen

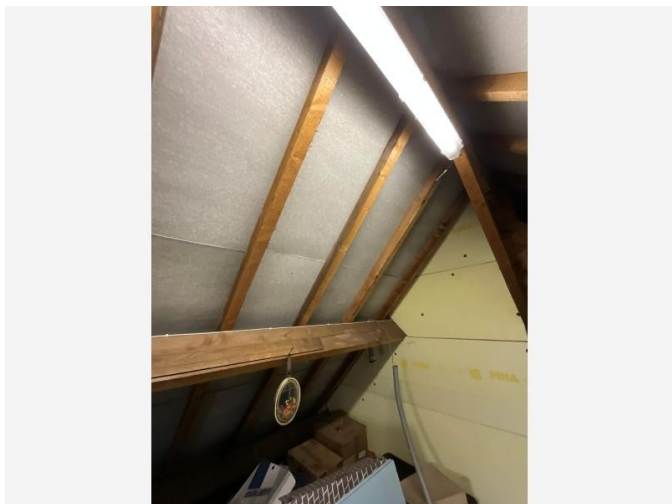
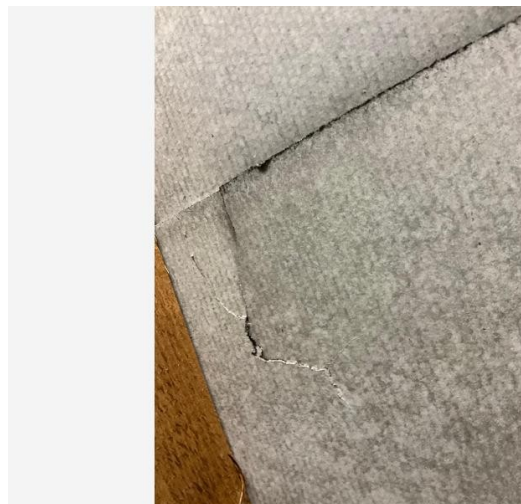
Het asbestmateriaal valt onder de mijlpaal van 2040.

Verwijderen

| Eindbeoordeling materiaalrisico | Verhoogd materiaalrisico en/of verhoogde kans op vezelvrijgave |

| Toestand van het materiaal | Licht beschadigd, licht verweerd. Intact calciumsilicaatmateriaal of categorie III 'gebondenheid' |

| Beschrijving | Onderdak type Menuiserite |

- Zorg voor een veilig beheer. Vermijd het beschadigen van het asbestmateriaal. Controleer de toestand jaarlijks op wijzigingen.

- Eenvoudige handelingen: mag via doe-het-zelf of door werknemer(s) met opleidingsattest eenvoudige handelingen  
Deze toepassing kan door een aannemer die over een opleidingsattest eenvoudige handelingen beschikt of door een particulier (doe-het-zelf), verwijderd worden indien er geen verhoogd risico op vrijgave van asbestvezels (max. concentratie 0,01 vezels/cm<sup>3</sup> - CODEX Art. VI.3-54) ontstaat en de toepassing voorafgaand wordt gefixeerd/bevochtigd; de individuele elementen zonder machinale werktuigen en zonder breken of gooien een voor een losgemaakt worden; en ten slotte in gesloten verpakking weggevoerd worden naar een erkend afvalpunt (recyclagepark).

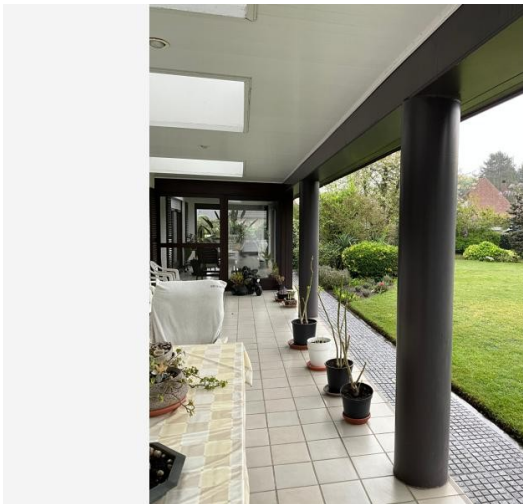
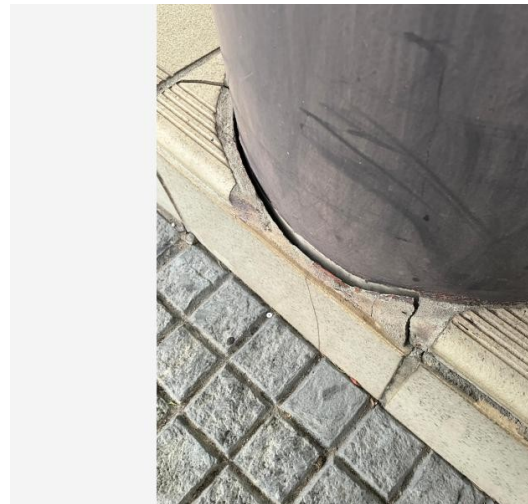
Het asbestmateriaal valt onder de mijlpaal van 2040.

Zorgvuldig beheren

- Zorg voor een veilig beheer en verwijder dit asbestmateriaal wanneer het bij werken eenvoudig bereikbaar wordt. Controleer de toestand jaarlijks op wijzigingen.

- Eenvoudige handelingen: mag via doe-het-zelf of door werknemer(s) met opleidingsattest eenvoudige handelingen  
Deze toepassing kan door een aannemer die over een opleidingsattest eenvoudige handelingen beschikt of door een particulier (doe-het-zelf), verwijderd worden indien er geen verhoogd risico op vrijgave van asbestvezels (max. concentratie 0,01 vezels/cm<sup>3</sup> - CODEX Art. VI.3-54) ontstaat en de toepassing voorafgaand wordt gefixeerd/bevochtigd; de individuele elementen zonder machinale werktuigen en zonder breken of gooien een voor een losgemaakt worden; en ten slotte in gesloten verpakking weggevoerd worden naar een erkend afvalpunt (recyclagepark).

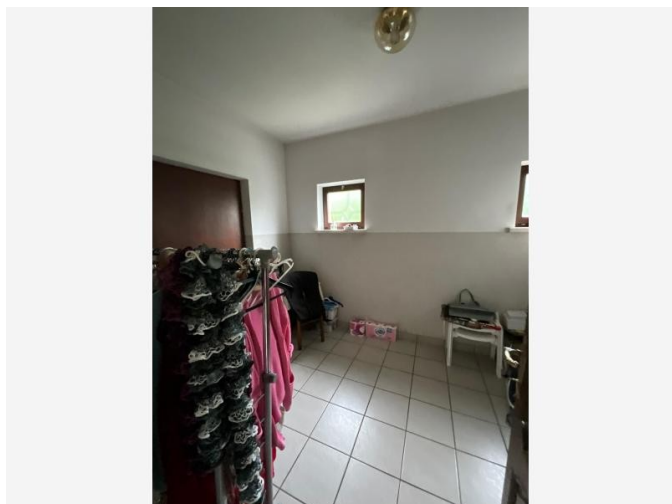
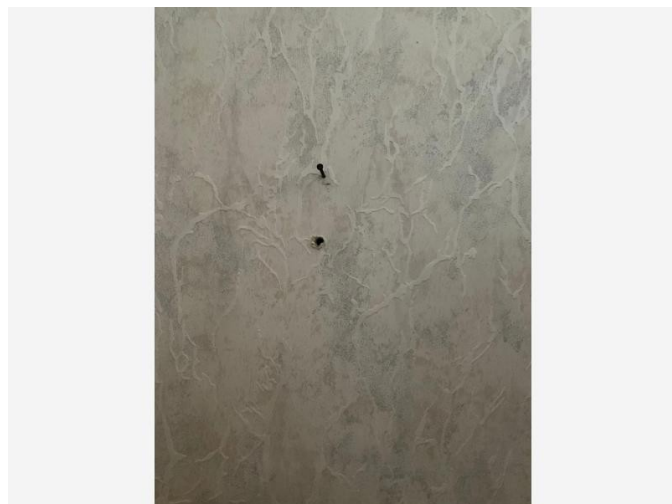
## Fiche 8: Pleisterwerk wanden

Geen asbest

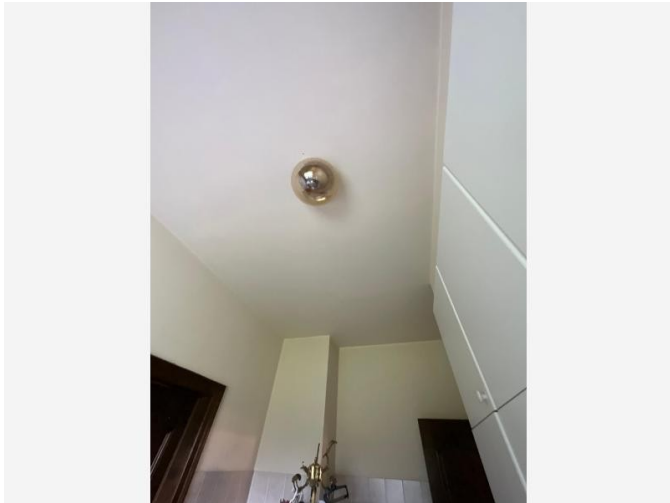
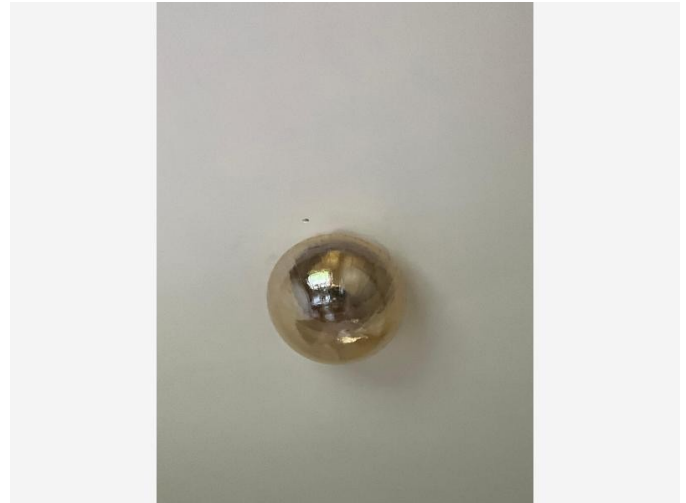
## Fiche 10: Pleisterwerk plafonds

Geen asbest
