# Asbestinventarisatattest

Koning Albertstraat 81, 1600 Sint-Pieters-Leeuw

Attestnummer : 20250409-000562.000

Uitgegeven op : 09.04.2025

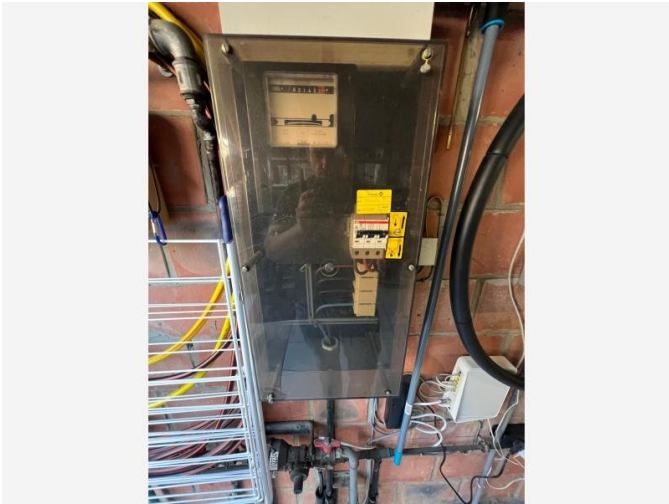
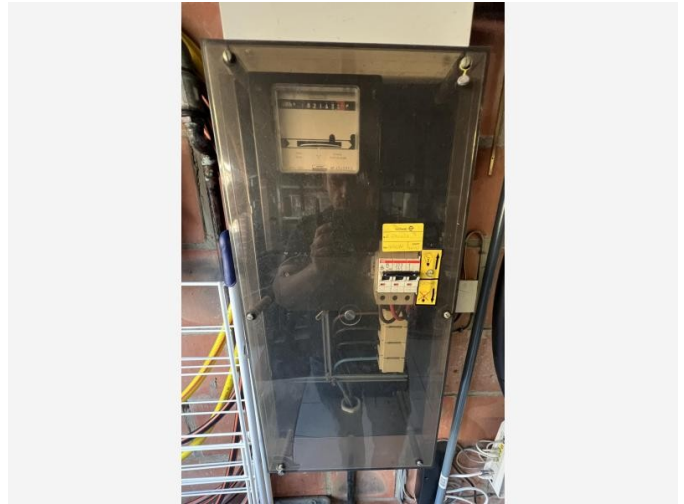
Overzichtsfoto

Detailfoto

Het asbestmateriaal valt onder de mijlpaal van 2040.

Zorgvuldig beheren

| Eindbeoordeling materiaalrisico | Zeer laag materiaalrisico en/of zeer lage kans op vezelvrijgave |

| Asbestsoort (vezeltype) | Crocidoliet aanwezig |
| Asbestconcentratie | Laag (< 50%) |
| Toestand van het materiaal | Onbeschadigd, niet verweerd |

| Beschrijving | Meter elektriciteit |
| Asbestmateriaal | Plaat, paneel, tablet - Type Bakeliet |

- Zorg voor een veilig beheer. Vermijd het beschadigen van het asbestmateriaal. Controleer de toestand jaarlijks op wijzigingen.
- Voer bijkomende staalname(s) uit.

- Eenvoudige handelingen: mag via doe-het-zelf of door werknemer(s) met opleidingsattest eenvoudige handelingen  
Tellers behoren aan de nutsmaatschappij. Eventuele vervanging van de teller zal gebeuren door de nutsmaatschappij zelf.

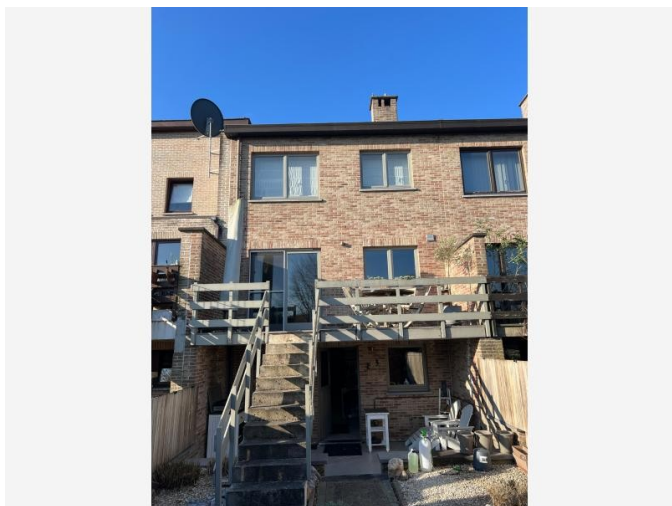
*Situeringsfoto*

#### Tijdelijke beperking

**Reden:** Het te onderzoeken materiaal situeert zich hoger dan 3,50 m te rekenen vanaf een veilige ondergrond

**Uitleg van de asbestdeskundige:** Het te onderzoeken materiaal situeert zich hoger dan 3,50 m te rekenen vanaf een veilige ondergrond

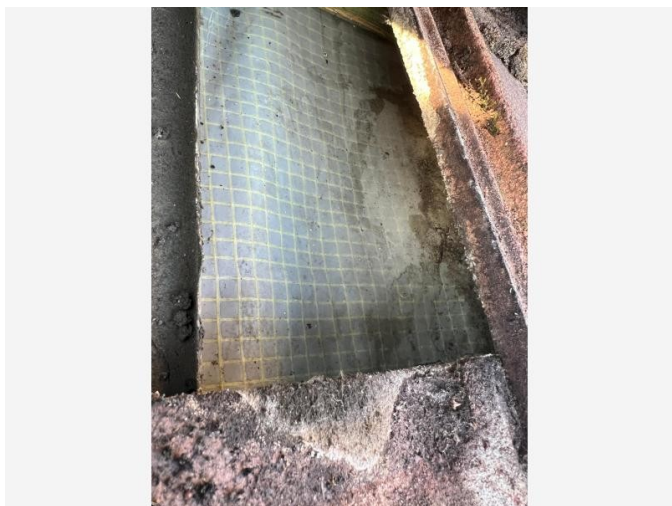
Geen onderdak aanwezig

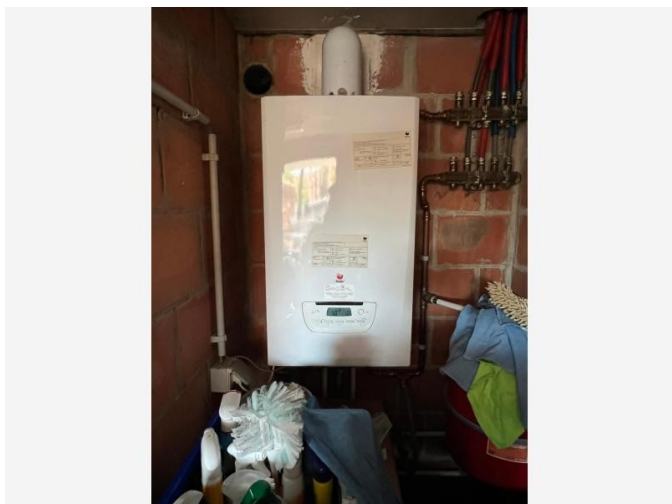
Mogelijks asbesthoudende pakkingen en dichtingen aanwezig

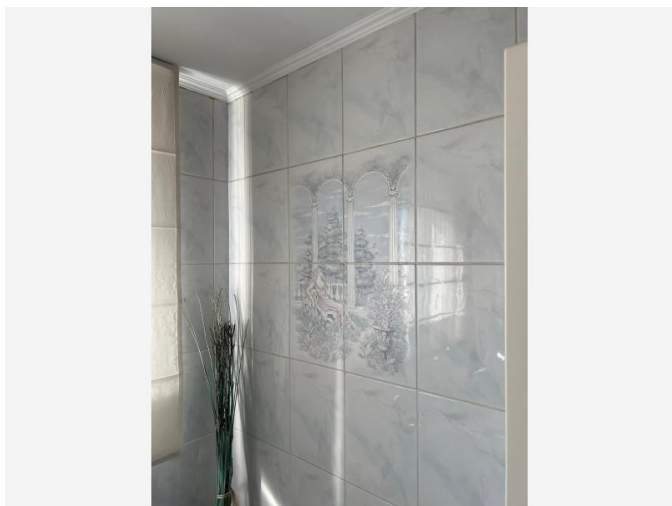
Tegellijm kan mogelijks asbesthoudend zijn. Deze kon niet bemonsterd worden in het kader van het niet-destructief onderzoek. Indien bij renovatie of werken deze tegellijmlaag bloot komt te liggen, is het aangeraden de lijmlaag te bemonsteren.

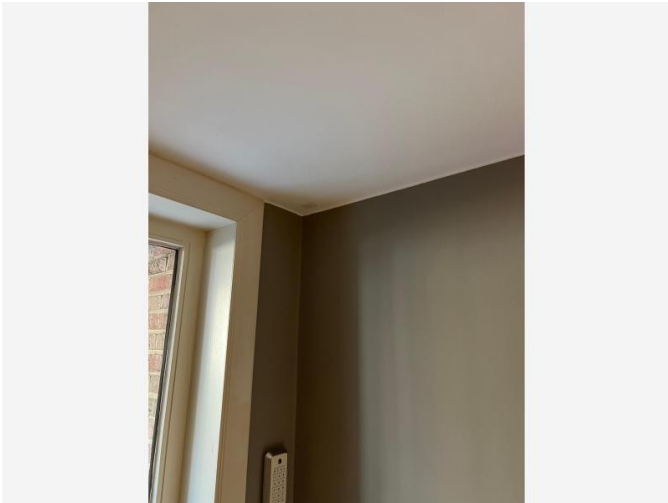
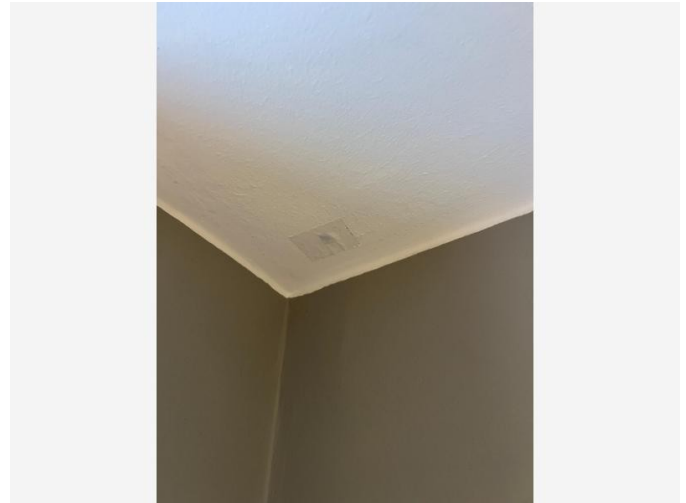
## Fiche 6: Pleisterwerk plafond

Geen asbest

| # | Type | Referentie | Resultaat |
|---|---|---|---|
| 6.1 | Mengmonster | 02 | Geen asbest |

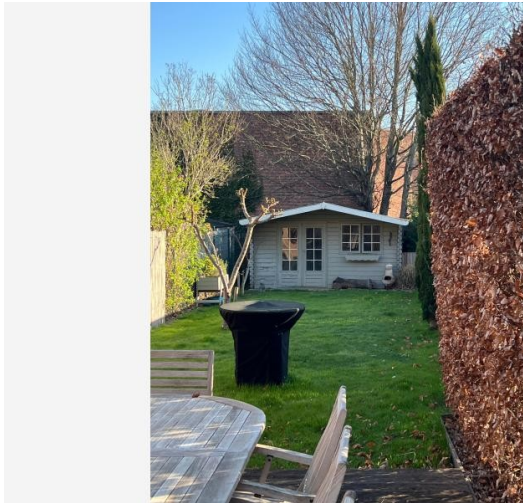
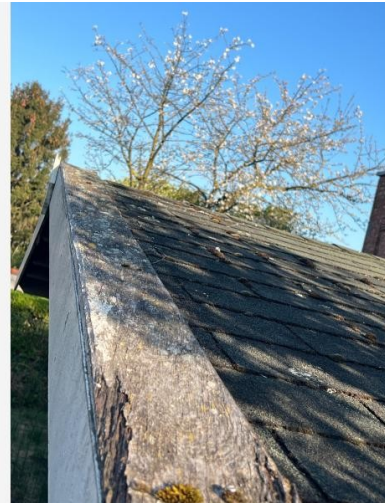
## Fiche 7: Shingles tuinhuis

Geen asbest

| # | Type | Referentie | Resultaat |
|---|---|---|---|
| 7.1 | Puntmonster | 03 | Geen asbest |

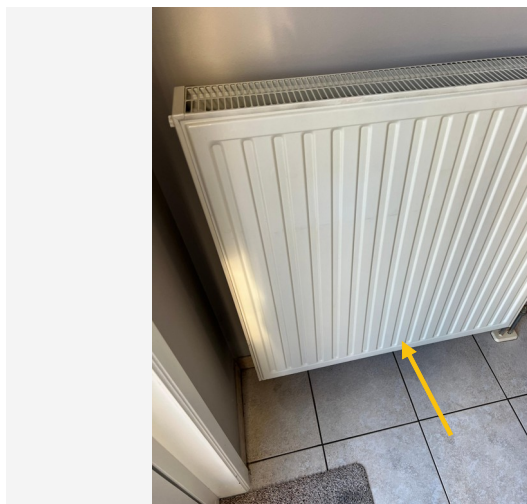
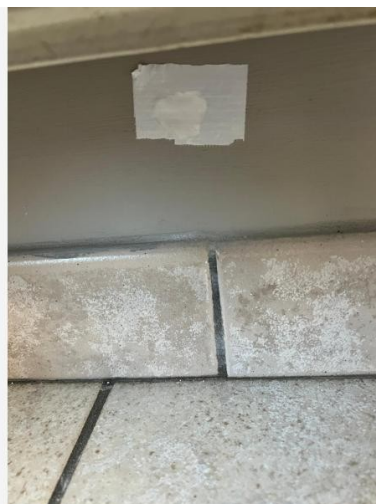
## Fiche 8: Pleisterwerk muur

Geen asbest

| # | Type | Referentie | Resultaat |
|---|---|---|---|
| 8.1 | Mengmonster | 01 | Geen asbest |
