# Asbestinventarisatetest

Poelstraat 272, 9820 Merelbeke-Melle

Attestnummer : 20250413-000138.000

Uitgegeven op : 13.04.2025

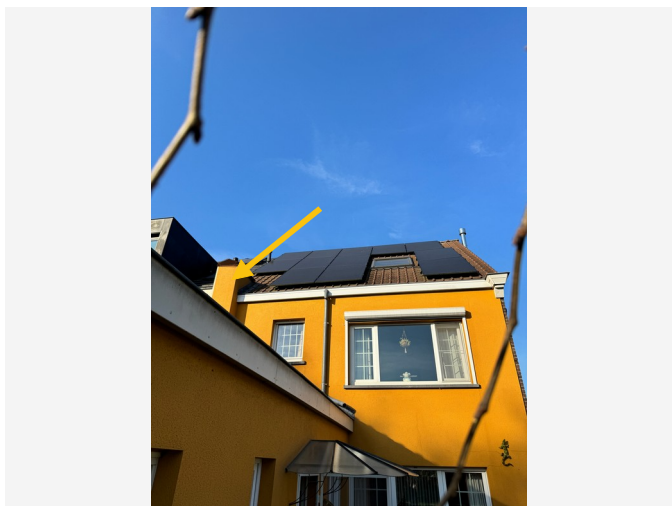
*Situeringsfoto*

### Tijdelijke beperking

**Reden:** Het te onderzoeken materiaal situeert zich hoger dan 3,50 m te rekenen vanaf een veilige ondergrond

**Uitleg van de asbestdeskundige:** De schouw bevat binnenin mogelijk een asbestcement rookgaskanaal. Laat dit onderzoeken bij eventuele werken.

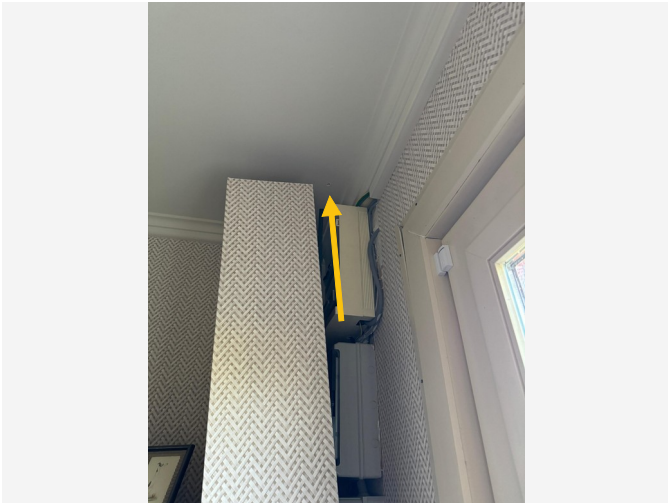
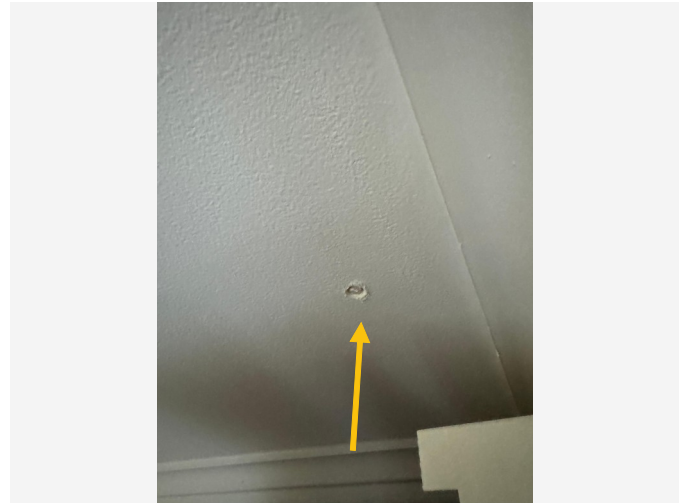
## Fiche 2: Pleisterwerk plafonds

### Conclusie

Geen asbest

| # | Type | Referentie | Resultaat |
|---|---|---|---|
| 2.1 | Mengmonster | -2 | Geen asbest |

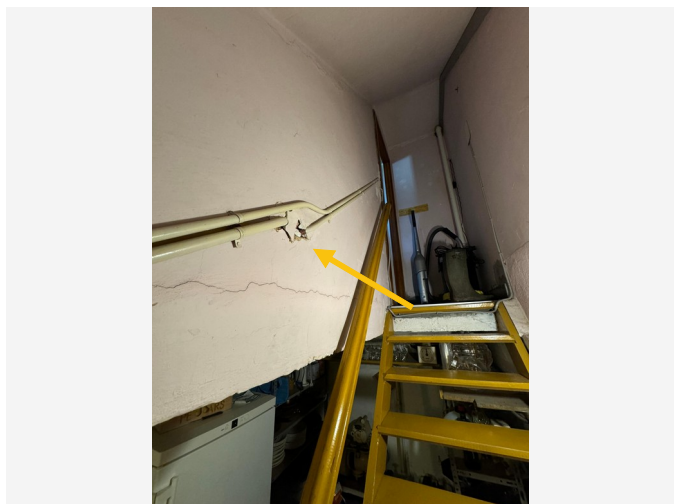
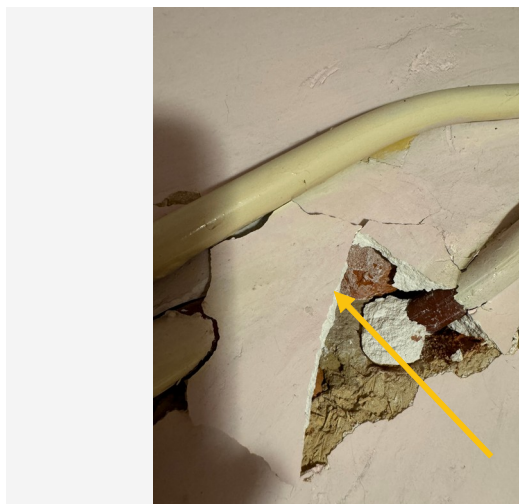
## Fiche 3: Pleisterwerk wanden

### Conclusie

Geen asbest

| # | Type | Referentie | Resultaat |
|---|---|---|---|
| 3.1 | Mengmonster | -1 | Geen asbest |

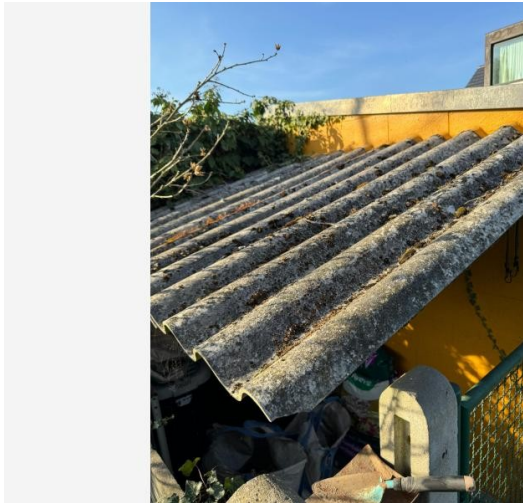
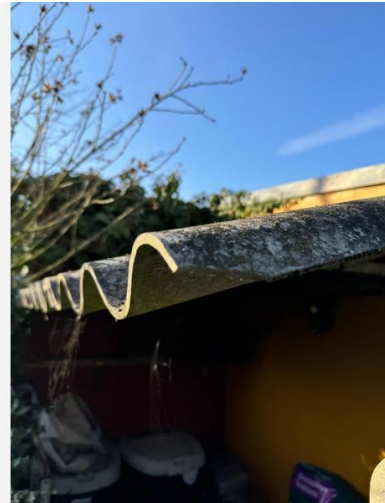
## Fiche 4: Dak bestaande uit golfplaten

### Conclusie

Geen asbest

| # | Type | Referentie | Resultaat |
|---|---|---|---|
| 4.1 | Puntmonster | -3 | Geen asbest |
