# Asbestinventarisatetest

Onkerzelestraat 62, 9500 Geraardsbergen

Attestnummer : 20250114-000169.000

Uitgegeven op : 14.01.2025

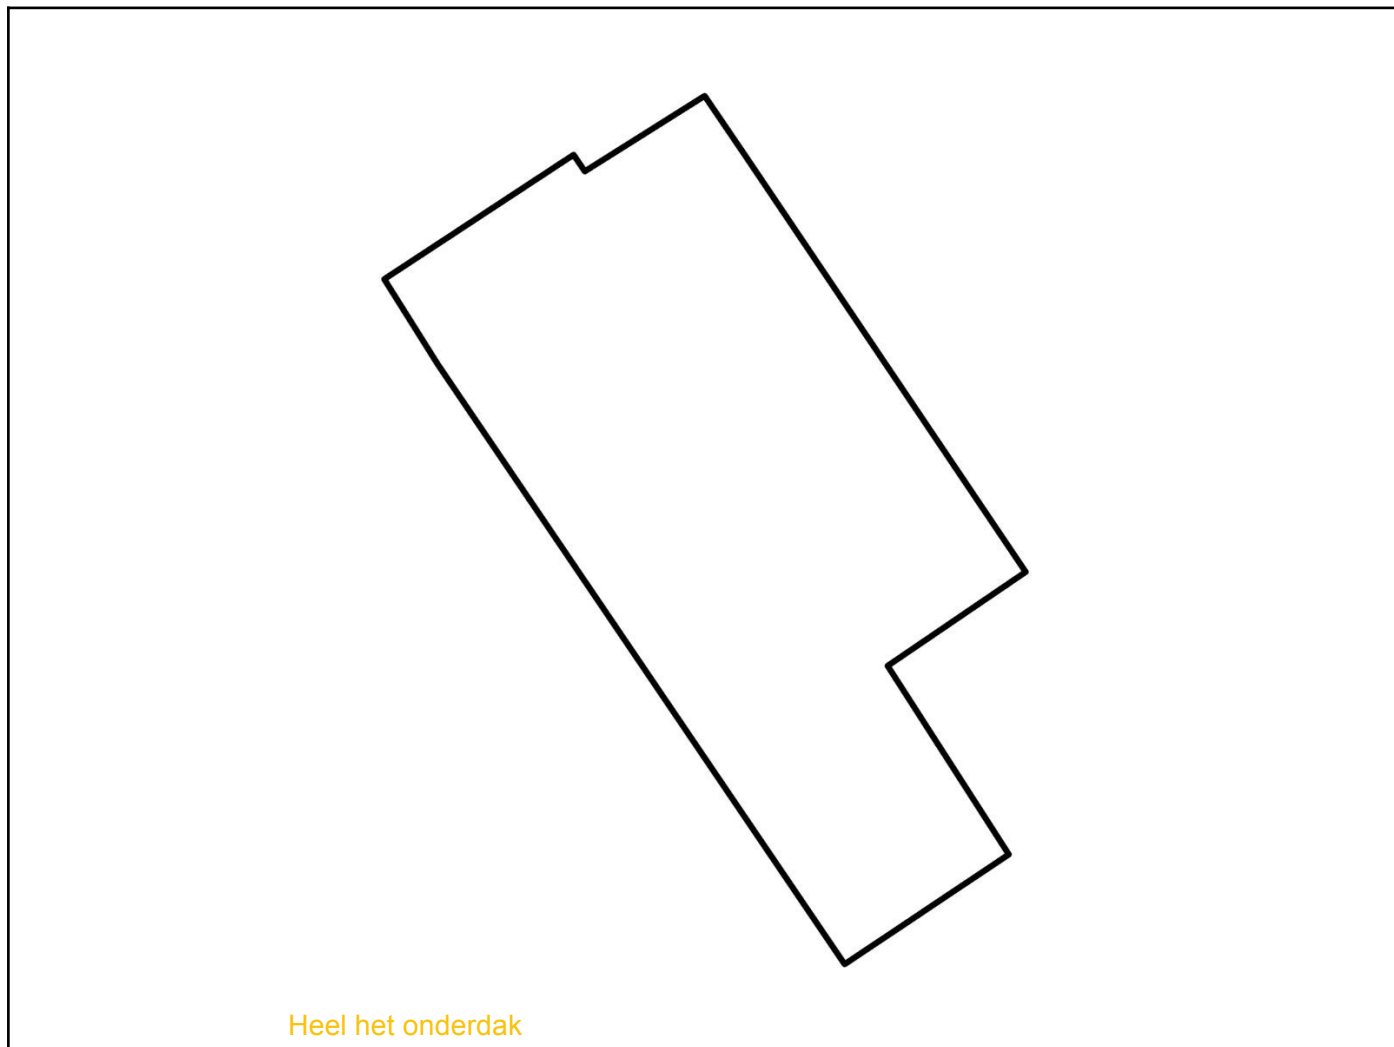
## Plan 1.3: Zolder + dak

| Beschrijving | Type | Actie |
|---|---|---|
| 3. Geen asbestverdacht onderdak aanwezig | Advies | - |

Tijdens de inspectie van dit gebouw hebben we vastgesteld dat er geen asbestverdacht onderdak aanwezig is in de dakstructuur.

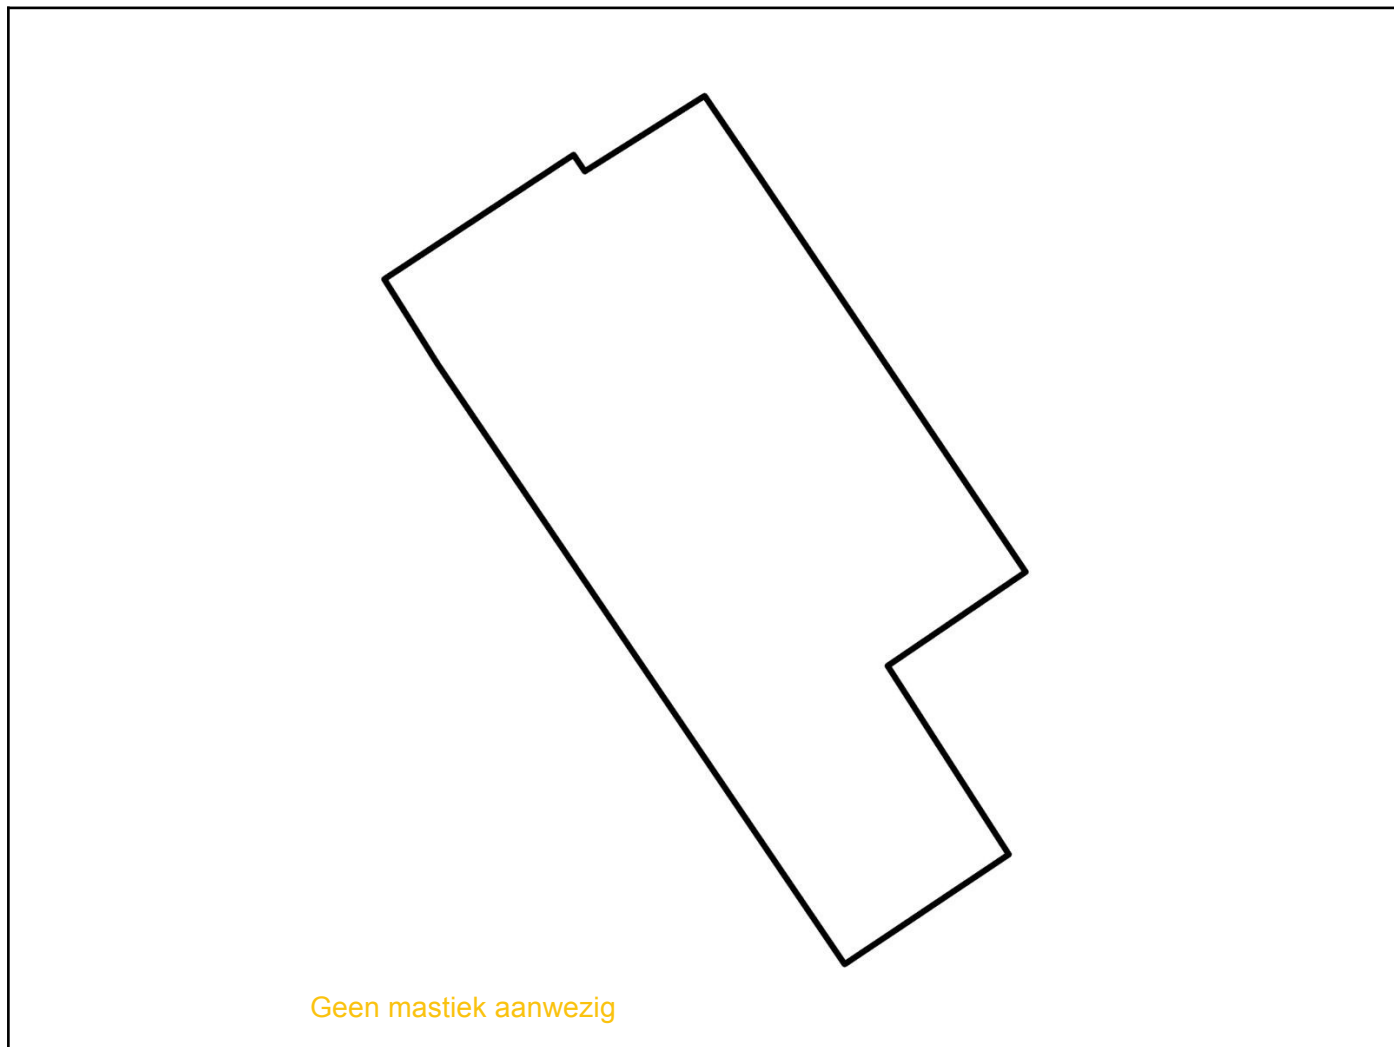
## Plan 1.4: Buitenmuren

| Beschrijving | Type | Actie |
|---|---|---|
| 2. Mastiek | Advies | - |

Geen asbest aanwezig

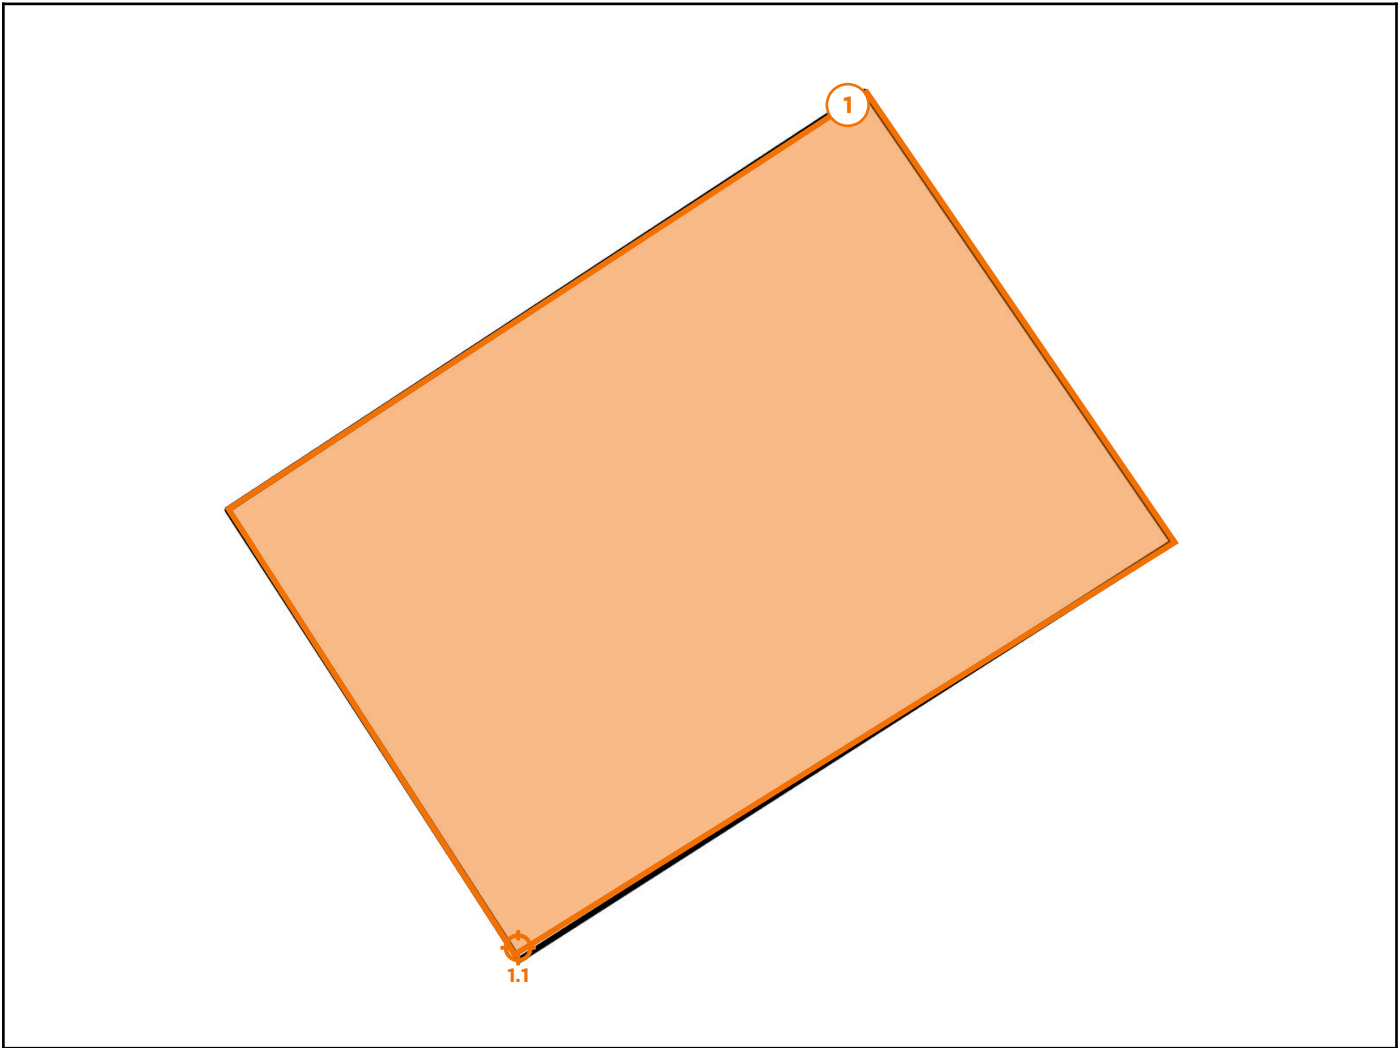
## Plan 2.1: Tuinhuis plan

| Beschrijving | Type | Actie |
|---|---|---|
| 1. Golfplaat | Asbestmateriaal | <a href="#">Verwijderen</a> |
| 1.1 Code: M03 | Puntmonster | - |

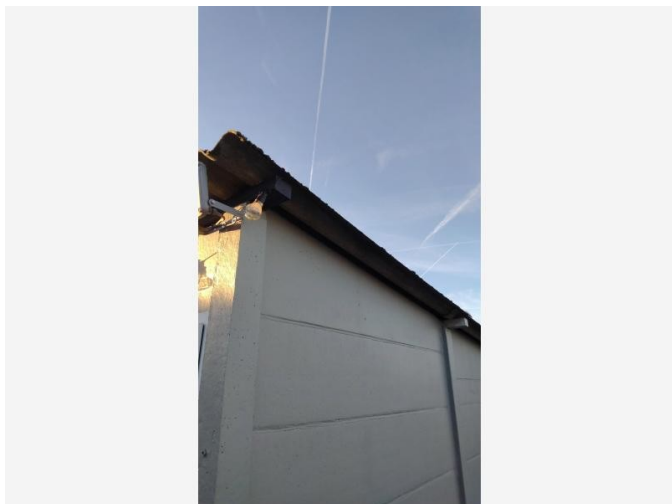
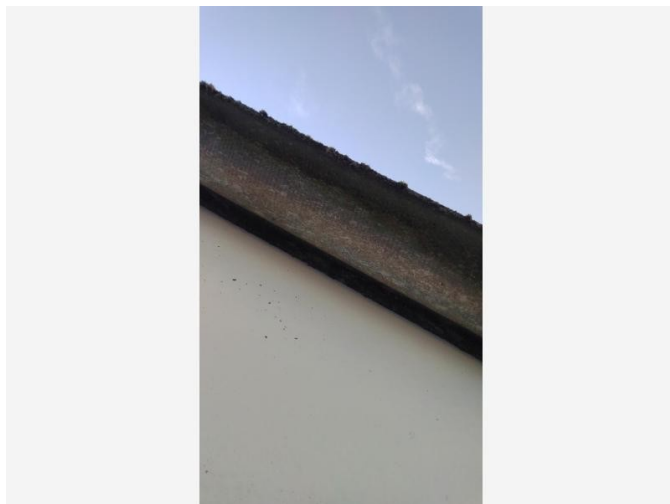
## Conclusie

Het asbestmateriaal valt onder de mijlpaal van 2034.

| Eindbeoordeling materiaalarisico | Verhoogd materiaalarisico en/of verhoogde kans op vezelvrijgave |

| Gebondenheid | Categorie 1: hechtgebonden in oorsprong |
| Asbestsoort (vezeltype) | Alleen chrysotiel |
| Asbestconcentratie | Laag (< 50%) |
| Afschermingsgraad van het gehele materiaal | Geheel of deels (ook) vrij aan de binnenlucht |
| Toestand van het materiaal | Matig beschadigd, matig verweerd |

| # | Type | Referentie | Resultaat |
|---|---|---|---|
| 1.1 | Puntmonster | M03 | Chrysotiel |

| Beschrijving | Golfplaat |
| Asbestmateriaal | Dak- en gevelbekleding - Golfplaat |

- Verwijder dit asbestmateriaal zo snel mogelijk. Volg de toestand goed op.

- Eenvoudige handelingen: mag via doe-het-zelf of door werknemer(s) met opleidingsattest eenvoudige handelingen  
Mag via doe het zelf mits bijkomende maatregelen

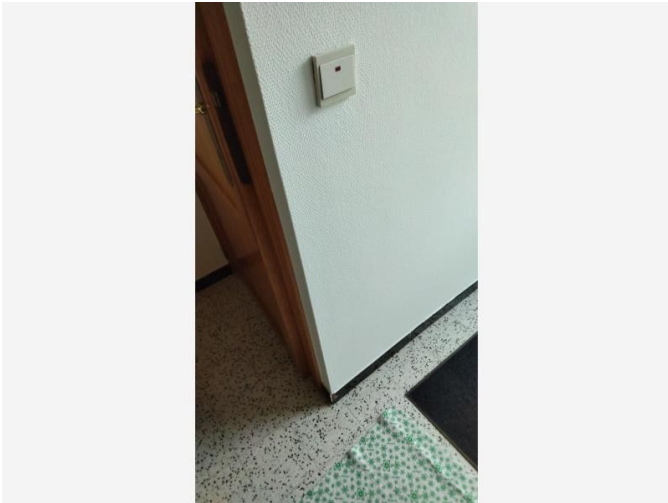
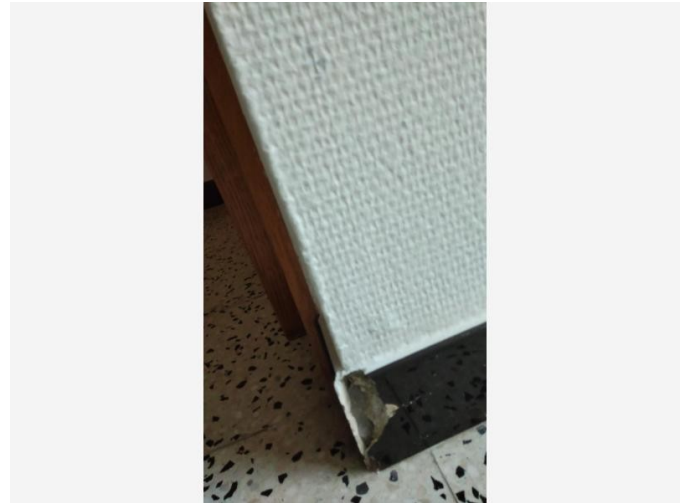
## Fiche 4: Pleisterwerk wand

Geen asbest

| # | Type | Referentie | Resultaat |
|---|---|---|---|
| 4.1 | Mengmonster | MM01 | Geen asbest |

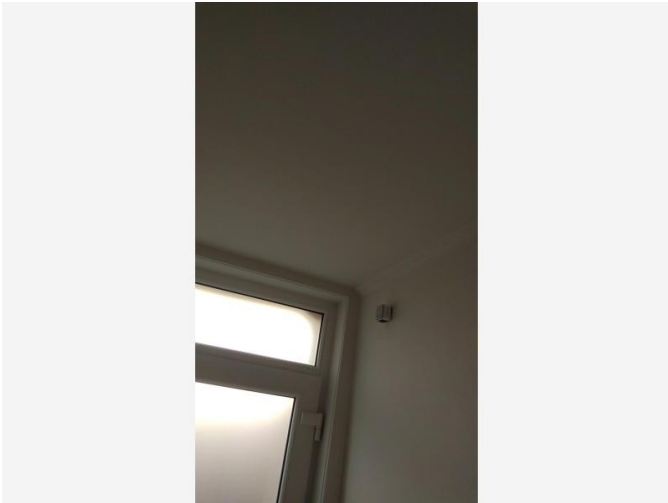
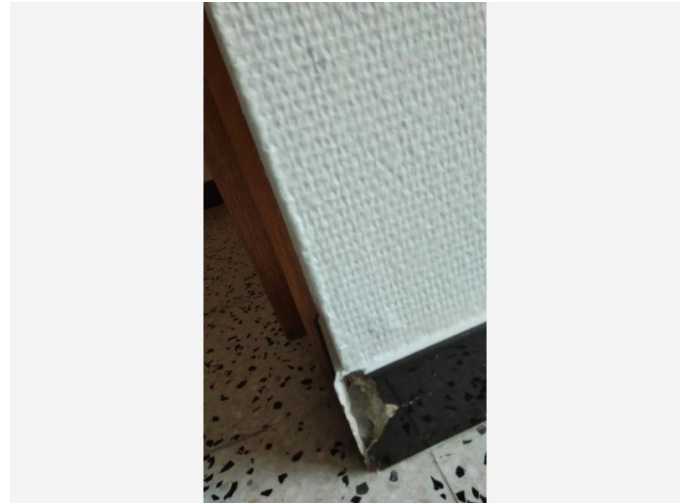
## Fiche 5: Pleisterwerk plafond

Geen asbest

| # | Type | Referentie | Resultaat |
|---|---|---|---|
| 5.1 | Mengmonster | MM02 | Geen asbest |
