# Asbestinventarisatetest

Zagerijstraat 6, 2560 Nijlen

Attestnummer : 20241204-000402.000

Uitgegeven op : 04.12.2024

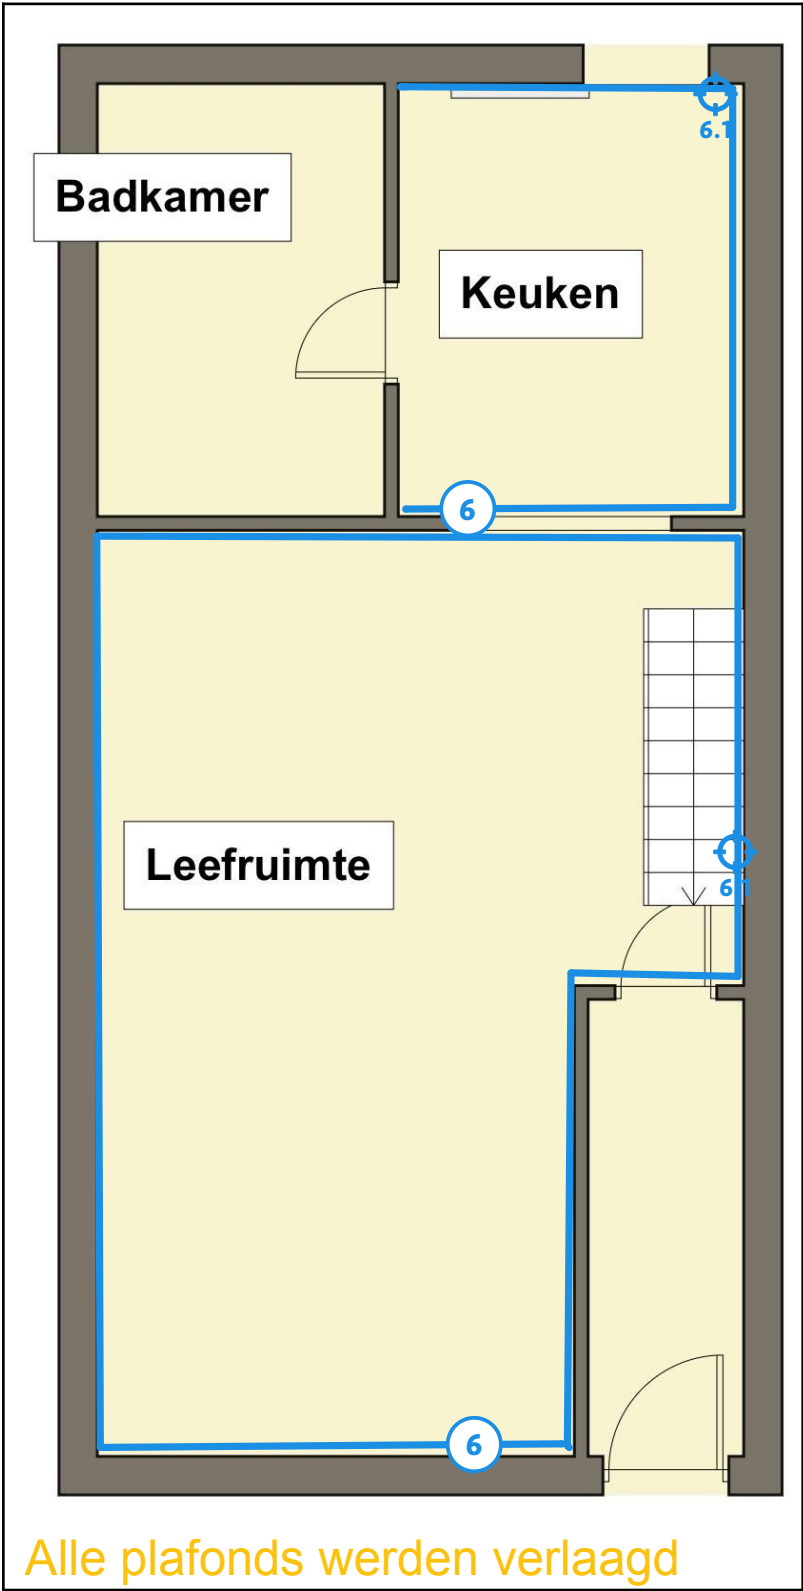
# Plan 1.2: Gelijkvloers

| 3. Plafonds | Advies | - |
| 6. Pleisterwerk muren | Geen asbest | - |

Alle plafonds werden verlaagd met niet asbestverdachte materialen.

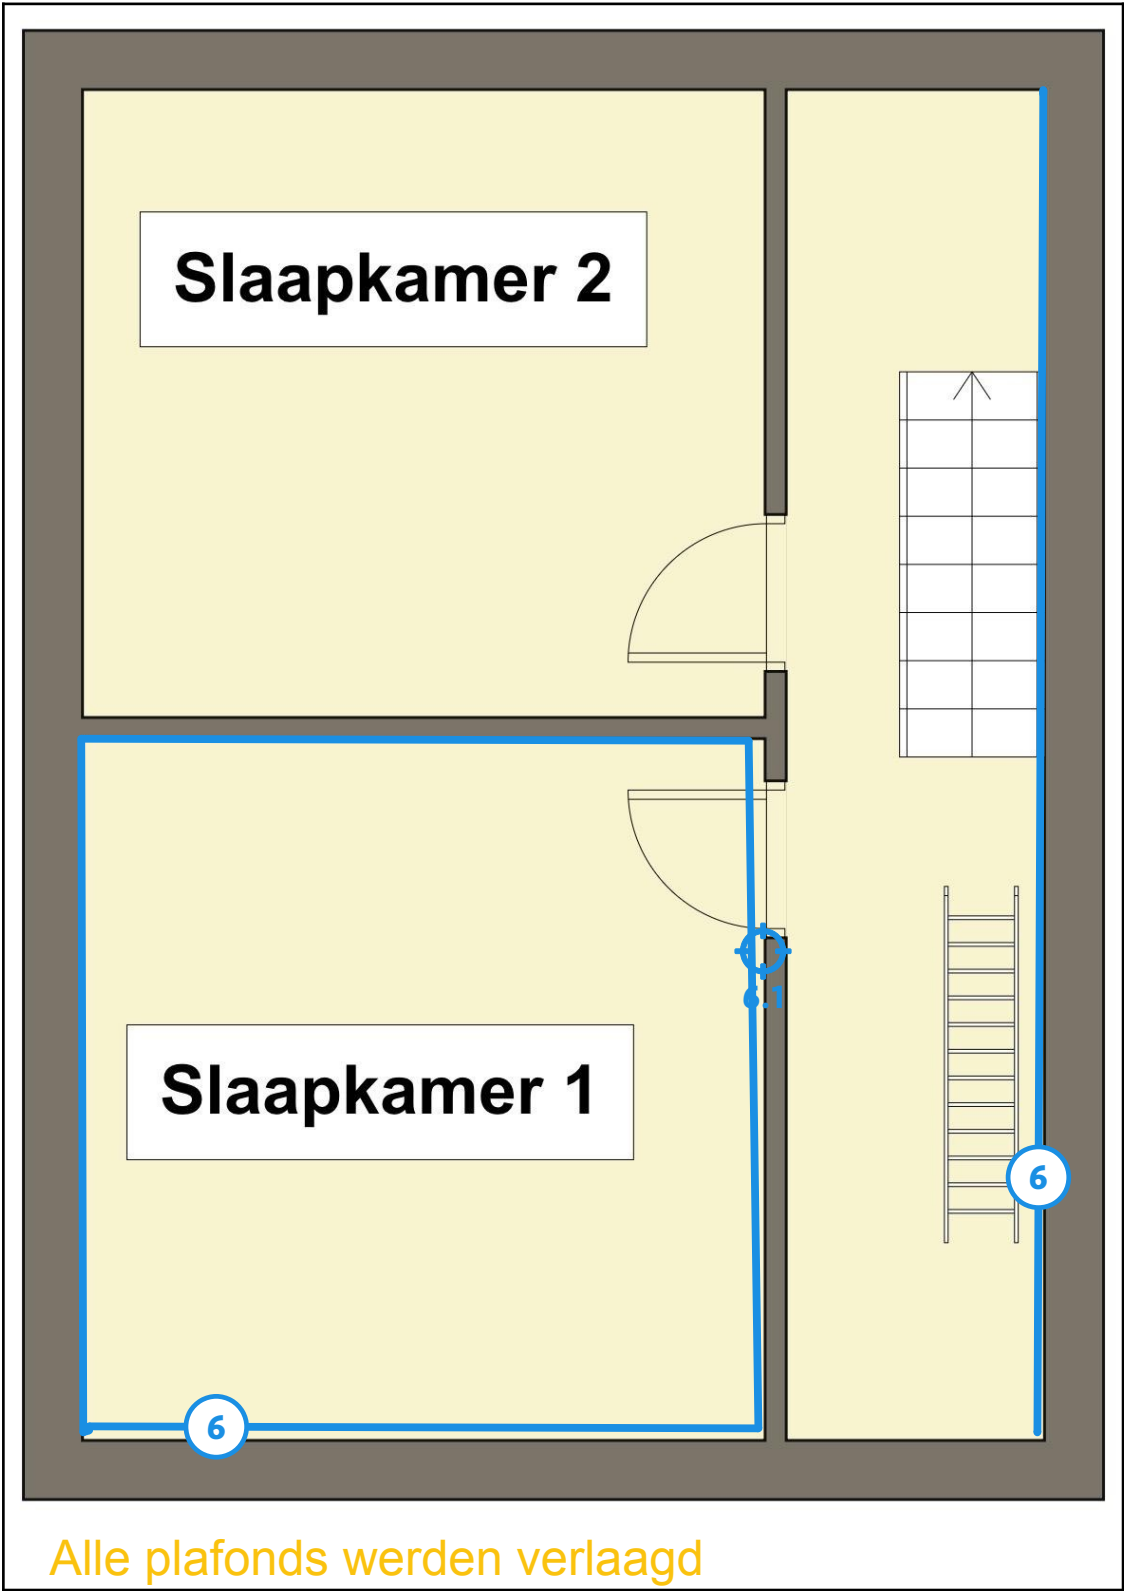
Plan 1.3: 1e verdieping

| 3. Plafonds | Advies | - |
| 6. Pleisterwerk muren | Geen asbest | - |

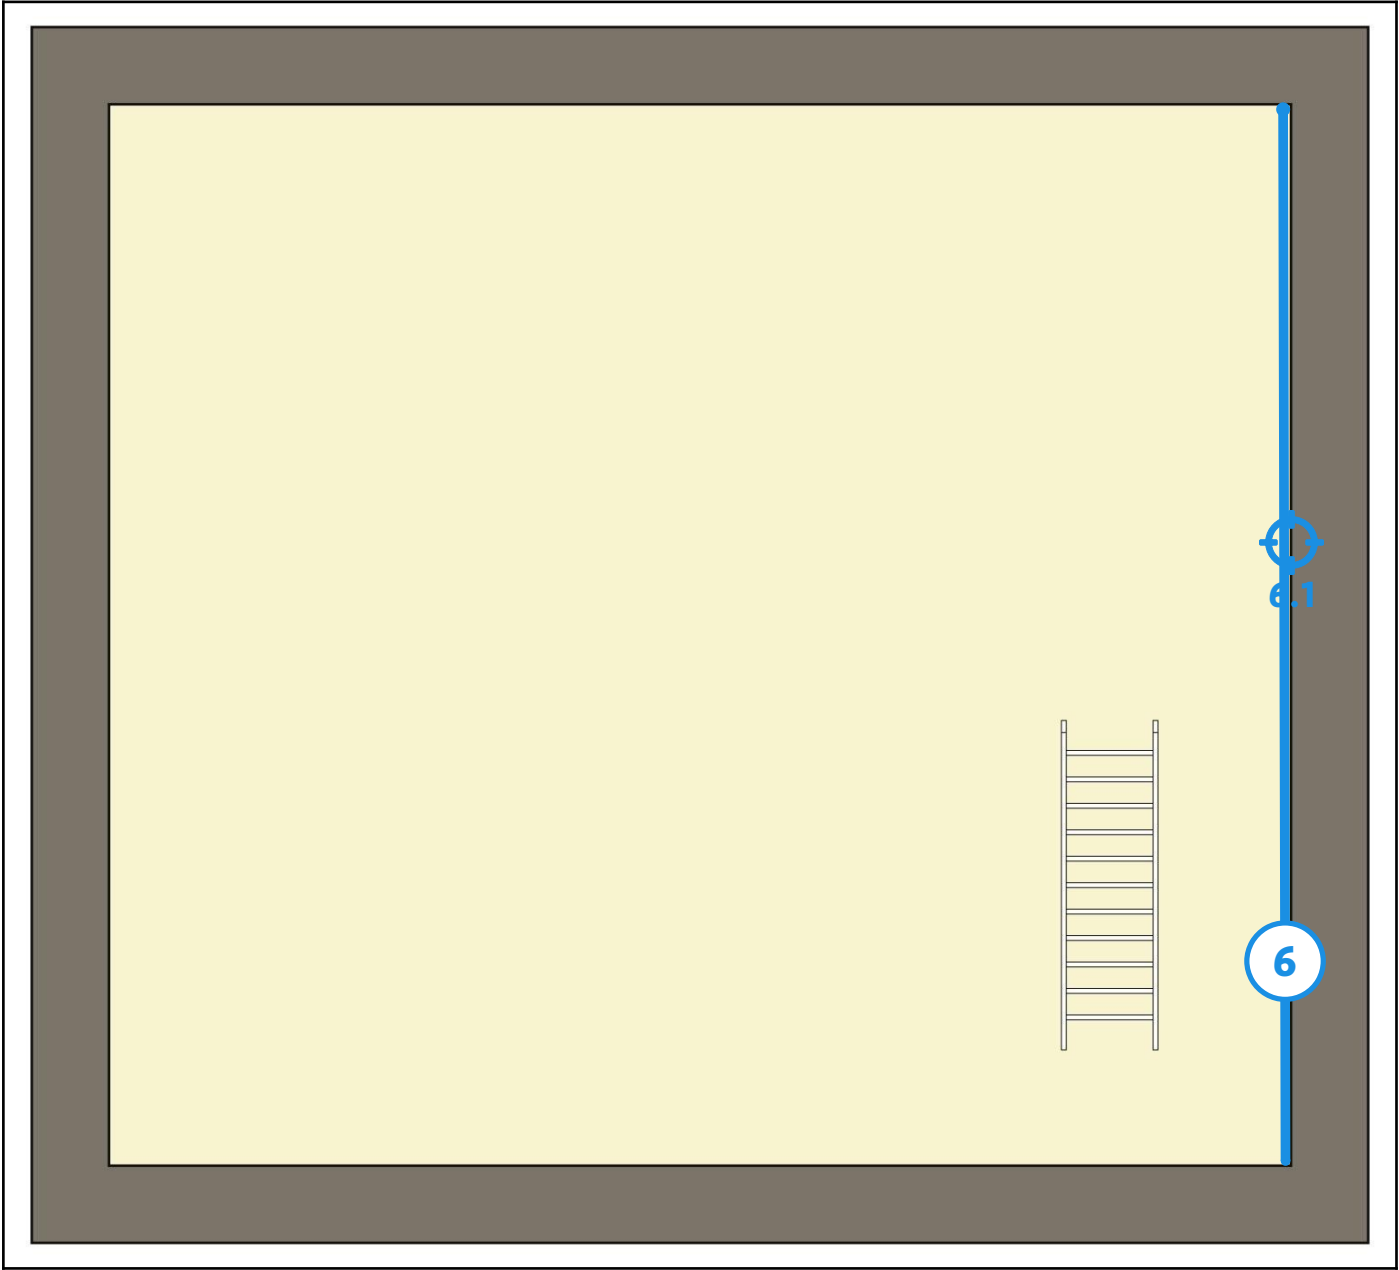
# Plan 1.4: Zolder

| Beschrijving | Type | Actie |
|---|---|---|
| 6. Pleisterwerk muren | Geen asbest | - |

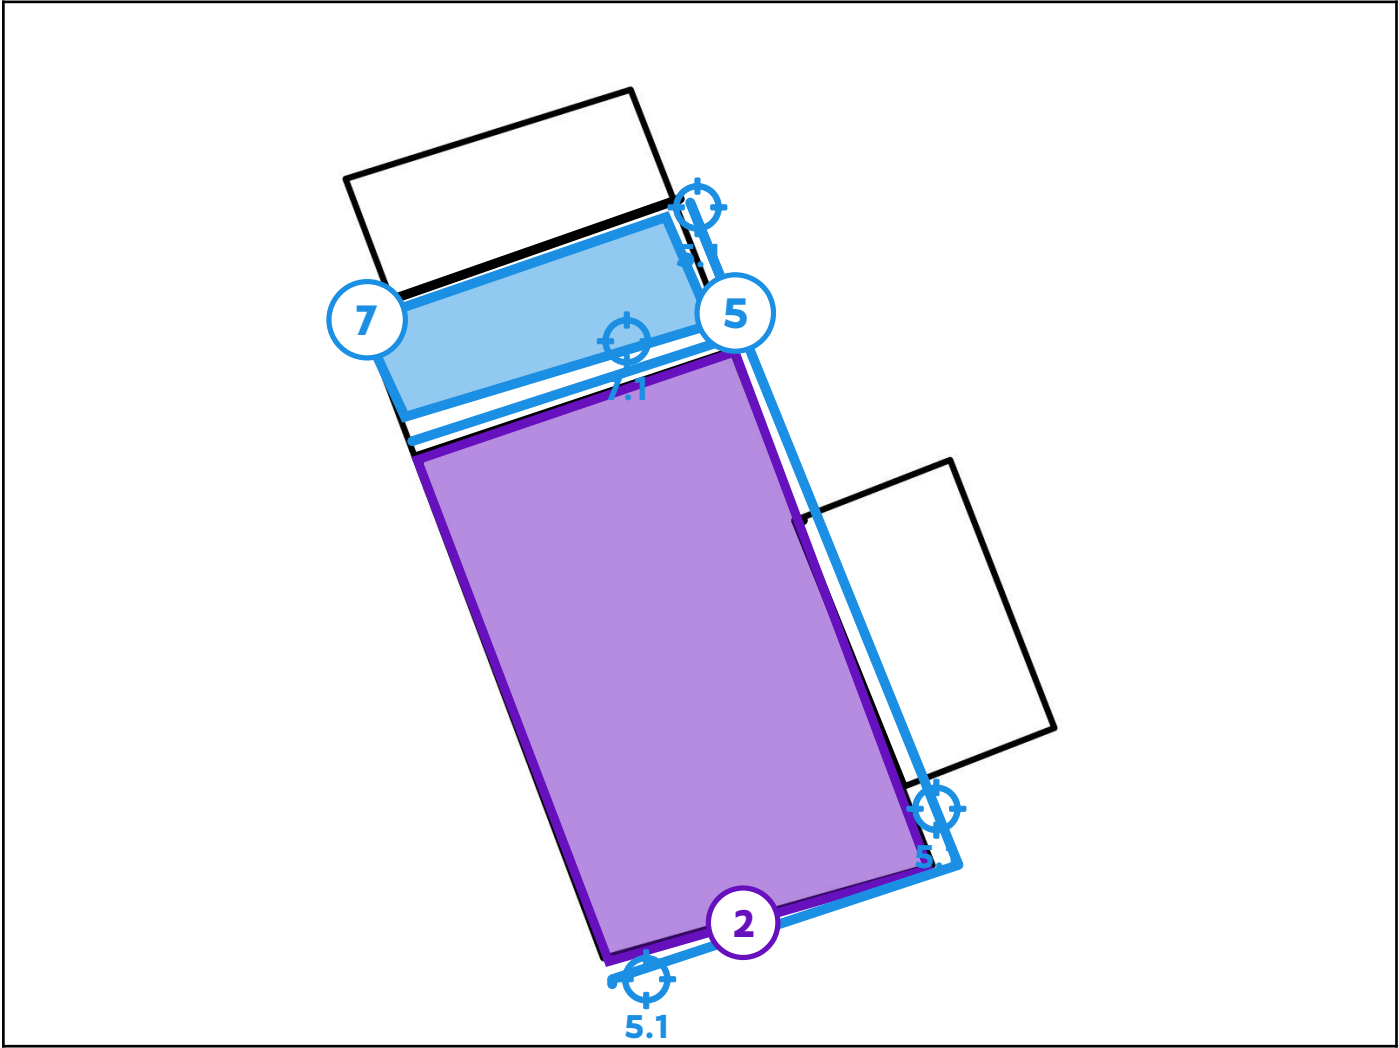
# Plan 1.5: Contouren

| Beschrijving | Type | Actie |
|---|---|---|
| 2. Geen menuiserie onderdak | Advies | - |
| 5. Crepi buitengevel | Geen asbest | - |
| 7. Roofing plat dak | Geen asbest | - |

Er kon een stoffen onderdak waargenomen worden onder de dakpannen.

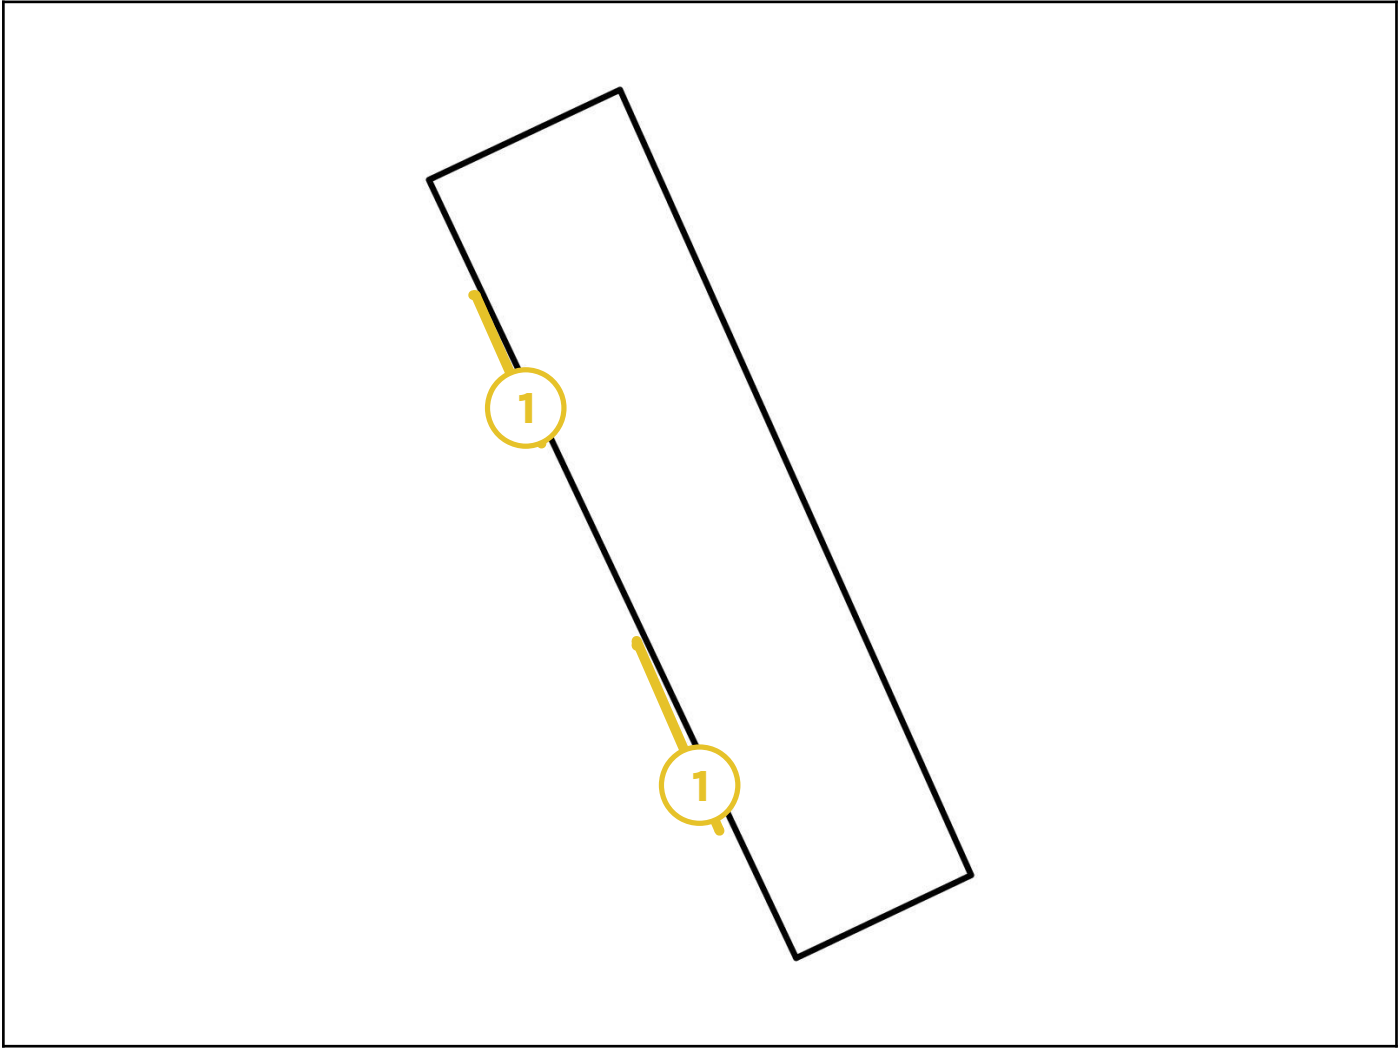
# Plan 2.1: Bijgebouw

| Beschrijving | Type | Actie |
|---|---|---|
| 1. Vensterbanken aan bijgebouw | Asbestmateriaal | Zorgvuldig beheren |

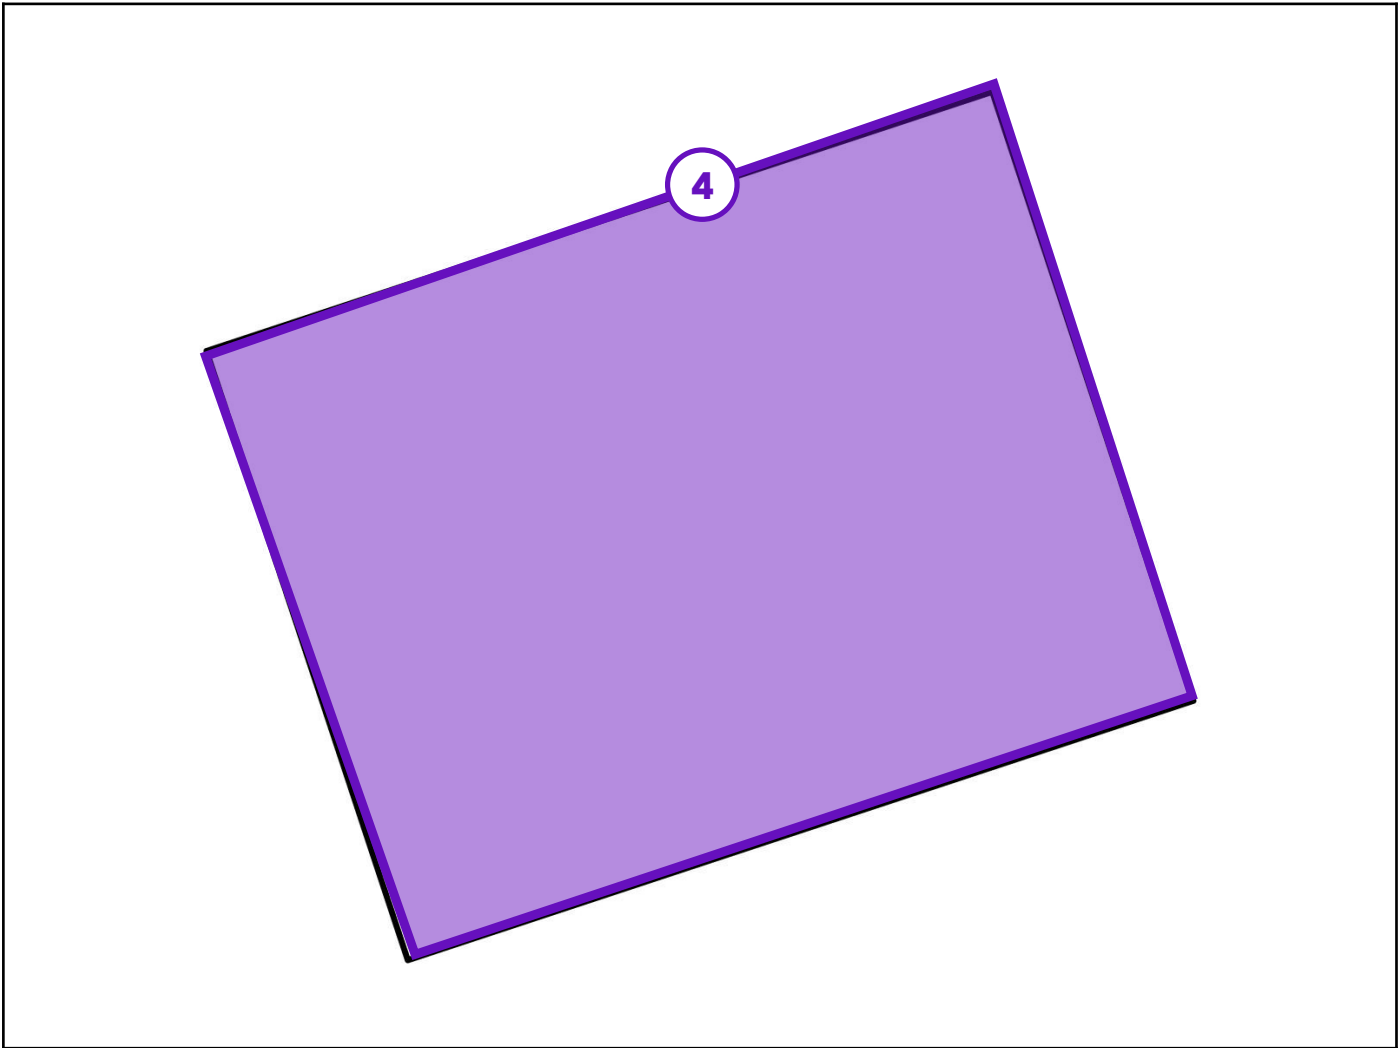
# Plan 3.1: Tuinhuis

| Beschrijving | Type | Actie |
|---|---|---|
| 4. Platdakbedekking van tuinhuis achteraan | Advies | - |

Hier werd EPDM aangebracht, dit is nooit asbestverdacht.

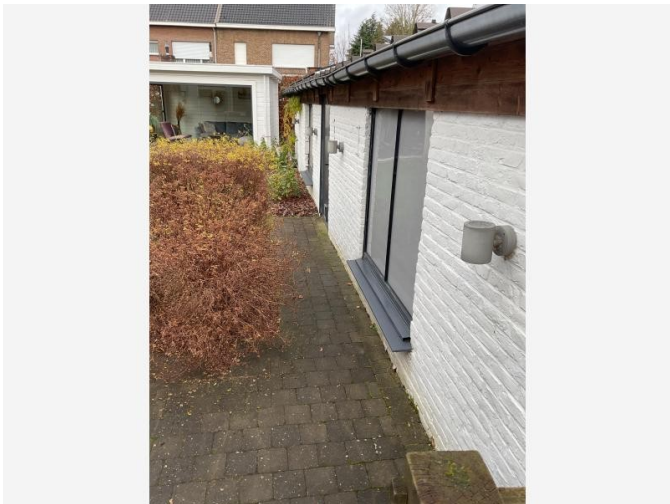
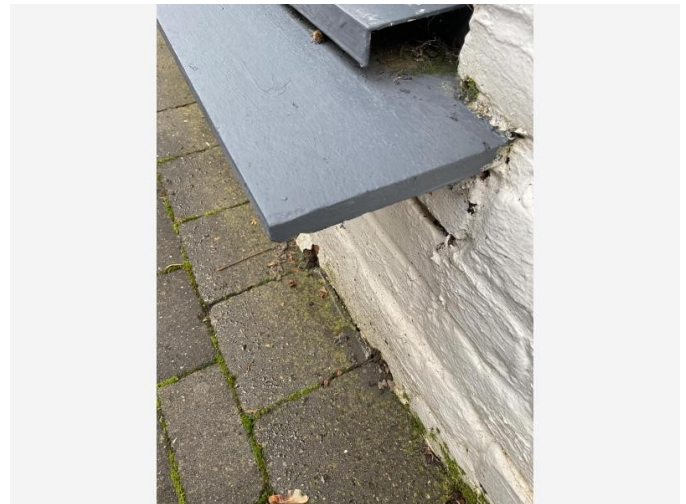
| Fiche 1: Vensterbanken aan bijgebouw..... | 19 |

Overzichtsfoto

Detailfoto

Het asbestmateriaal valt onder de mijlpaal van 2040.

| Eindbeoordeling materiaalisico | Laag materiaalisico en/of verlaagde kans op vezelvrijgave |
| Opmerking | De vensterbanken werden volledig bedekt met een verflaag. |

| Asbestsoort (vezeltype) | Crocidoliet aanwezig |
| Asbestconcentratie | Laag (< 50%) |
| Toestand van het materiaal | Matig beschadigd, matig verweerd |

| Beschrijving | Vensterbanken aan bijgebouw |
| Asbestmateriaal | Deksteen, muurkap - Vol |

- Zorg voor een veilig beheer. Vermijd het beschadigen van het asbestmateriaal. Controleer de toestand jaarlijks op wijzigingen.

- Eenvoudige handelingen: mag via doe-het-zelf of door werknemer(s) met opleidingsattest eenvoudige handelingen  
Hechtgebonden asbesttoepassing.

Om deze volledig te verwijderen moeten de ramen gedemonteerd worden. Contacteer bij voorkeur een aannemer om deze werken uit te voeren.

Voor de doe-het-zelver is bijkomende informatie m.b.t. de persoonlijke beschermingsmaatregelen te vinden achteraan het asbestattest. De vensterbanken kunnen verpakt worden in doorzichtige plastic en worden afgevoerd naar het lokale containerpark.

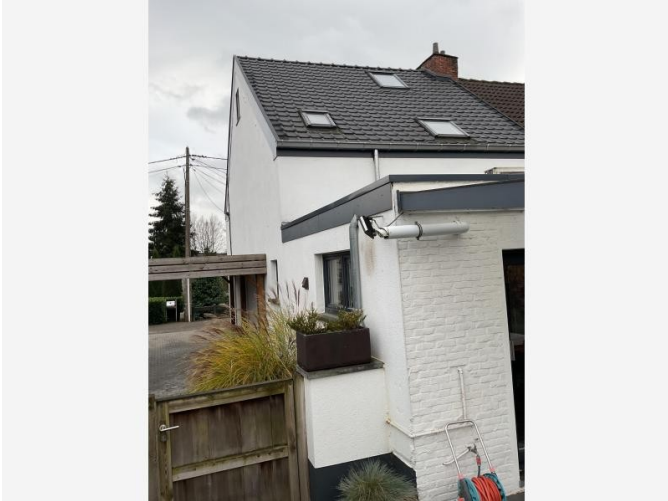
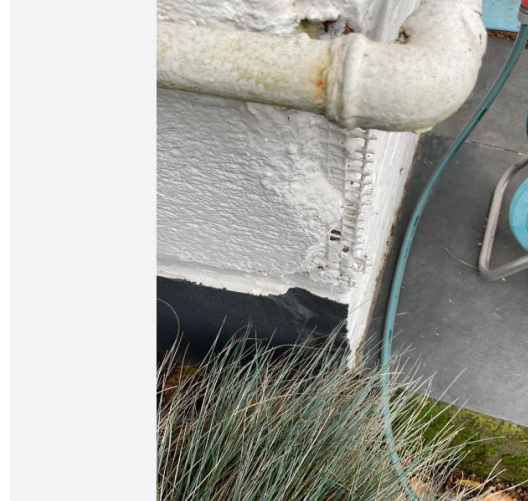
## Fiche 5: Crepi buitengevel

Geen asbest

| # | Type | Referentie | Resultaat |
|---|---|---|---|
| 5.1 | Mengmonster | MM02 | Geen asbest |

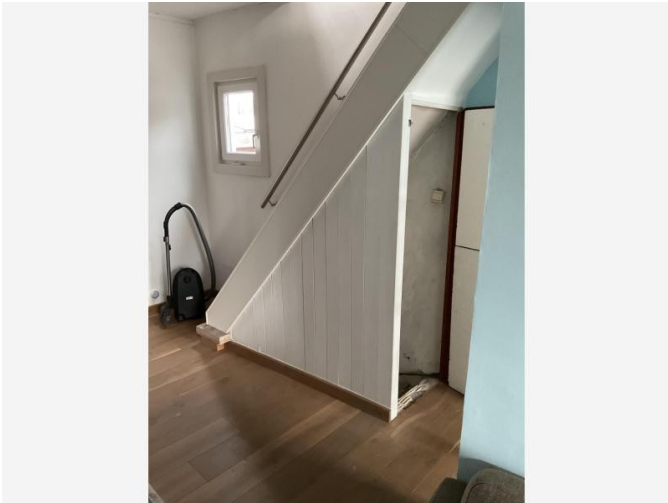
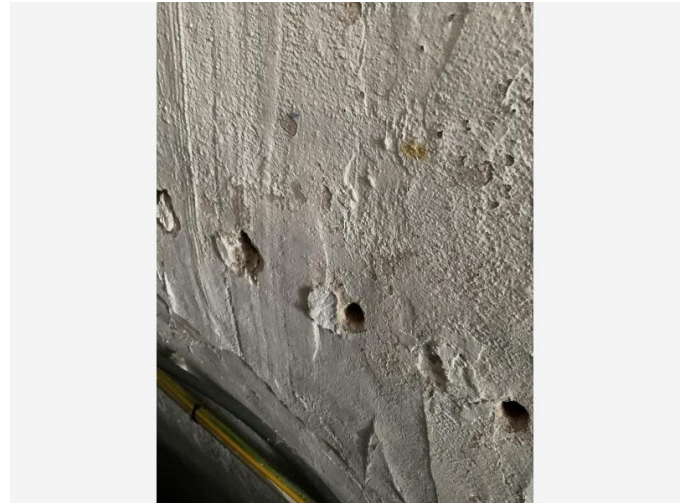
## Fiche 6: Pleisterwerk muren

Geen asbest

| # | Type | Referentie | Resultaat |
|---|---|---|---|
| 6.1 | Mengmonster | MM01 | Geen asbest |

| Opmerking | <p>Niet aangeduide muren werden voorgezet met niet asbestverdachte materialen.</p> <p>De badkamer werd volledig betegeld.</p> |

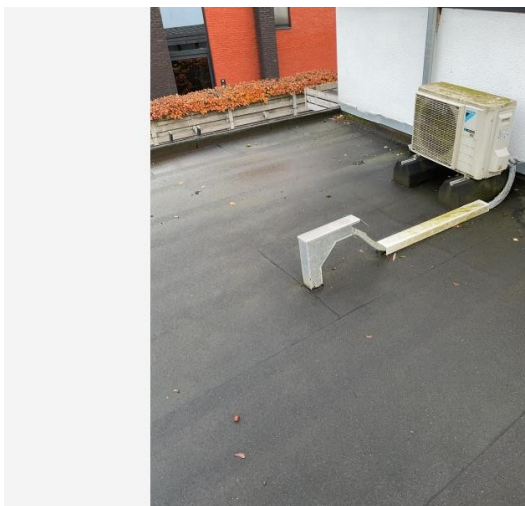
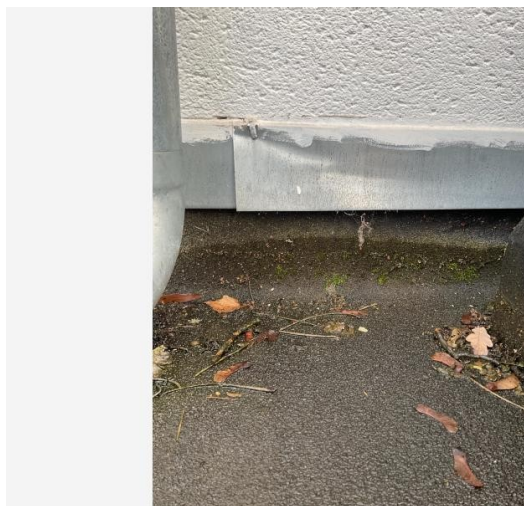
## Fiche 7: Roofing plat dak

Geen asbest

| # | Type | Referentie | Resultaat |
|---|---|---|---|
| 7.1 | Puntmonster | MM03 | Geen asbest |
