# Asbestinventarisatetest

Neeravert 5, 1840 Londerzeel

Attestnummer : 20250408-000446.000

Uitgegeven op : 08.04.2025

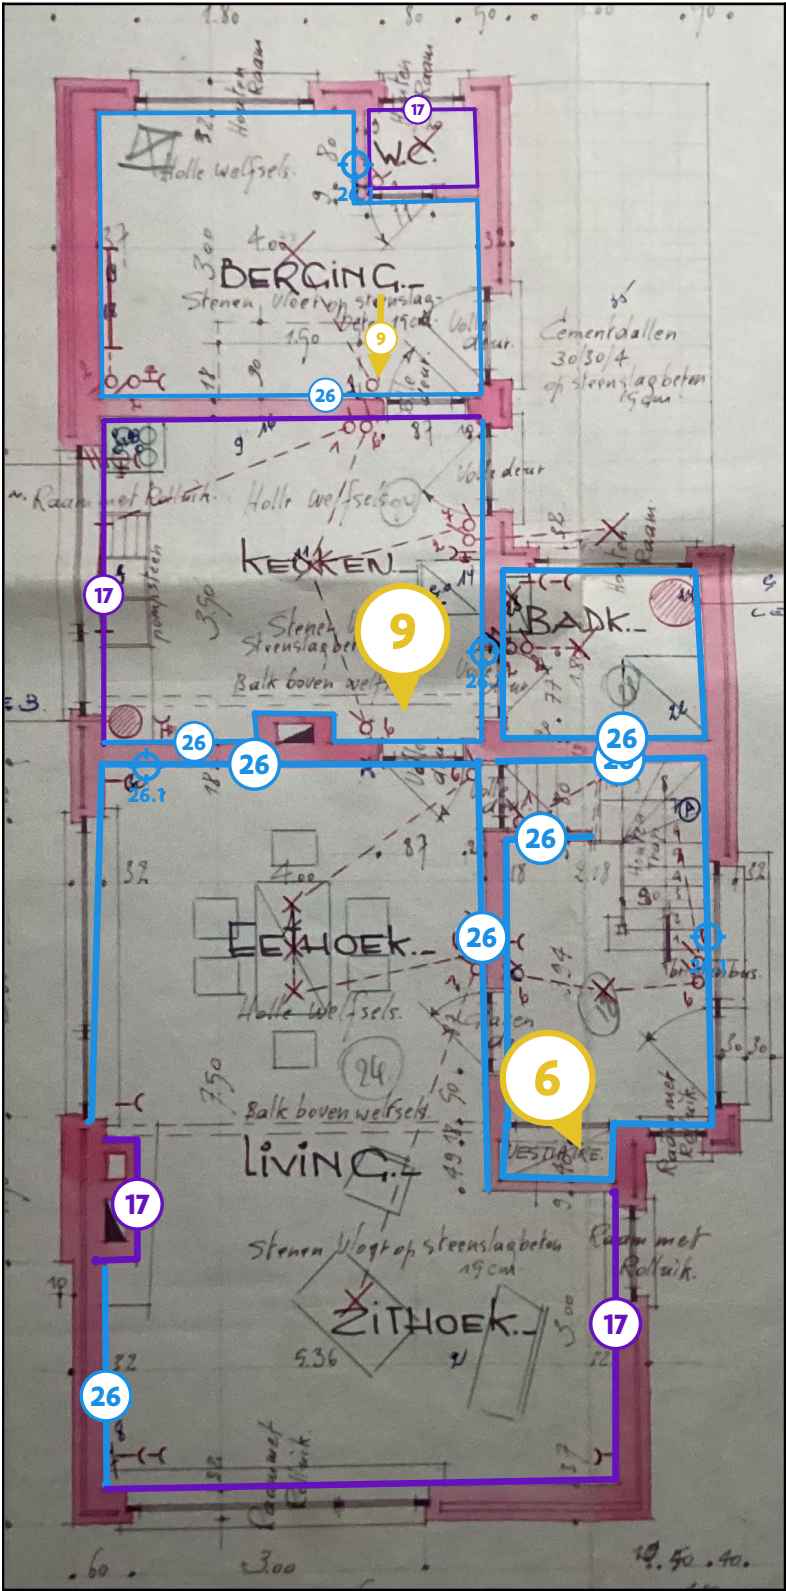
# Plan 1.1: Grondplan gelijkvloers

| 6. Elektrische installatie | Asbestmateriaal | Zorgvuldig beheren |
| 9. Elektrische schakelaars | Asbestmateriaal | Zorgvuldig beheren |
| 17. Valse muren | Advies | - |

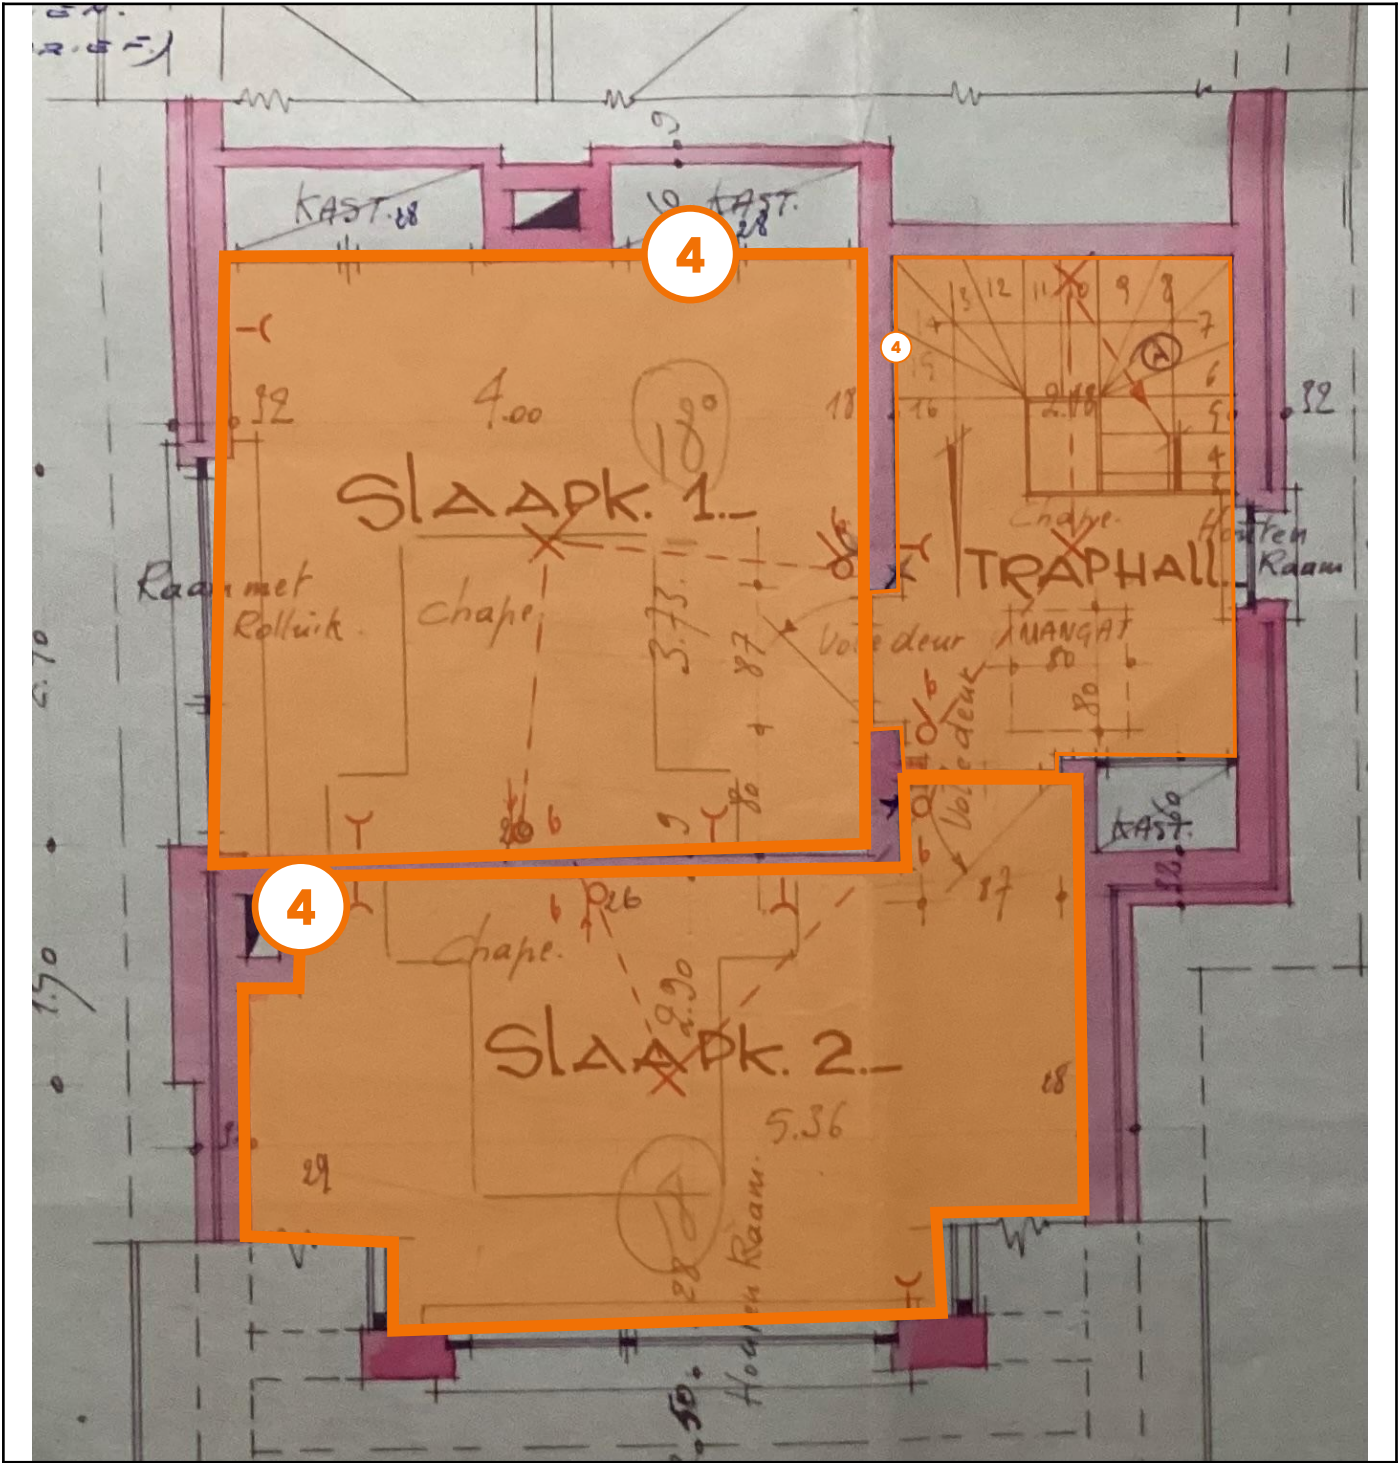
# Plan 1.4: Grondplan verdieping

| Beschrijving | Type | Actie |
|---|---|---|
| 4. Vloerzeil | Asbestmateriaal | <a href="#">Verwijderen</a> |

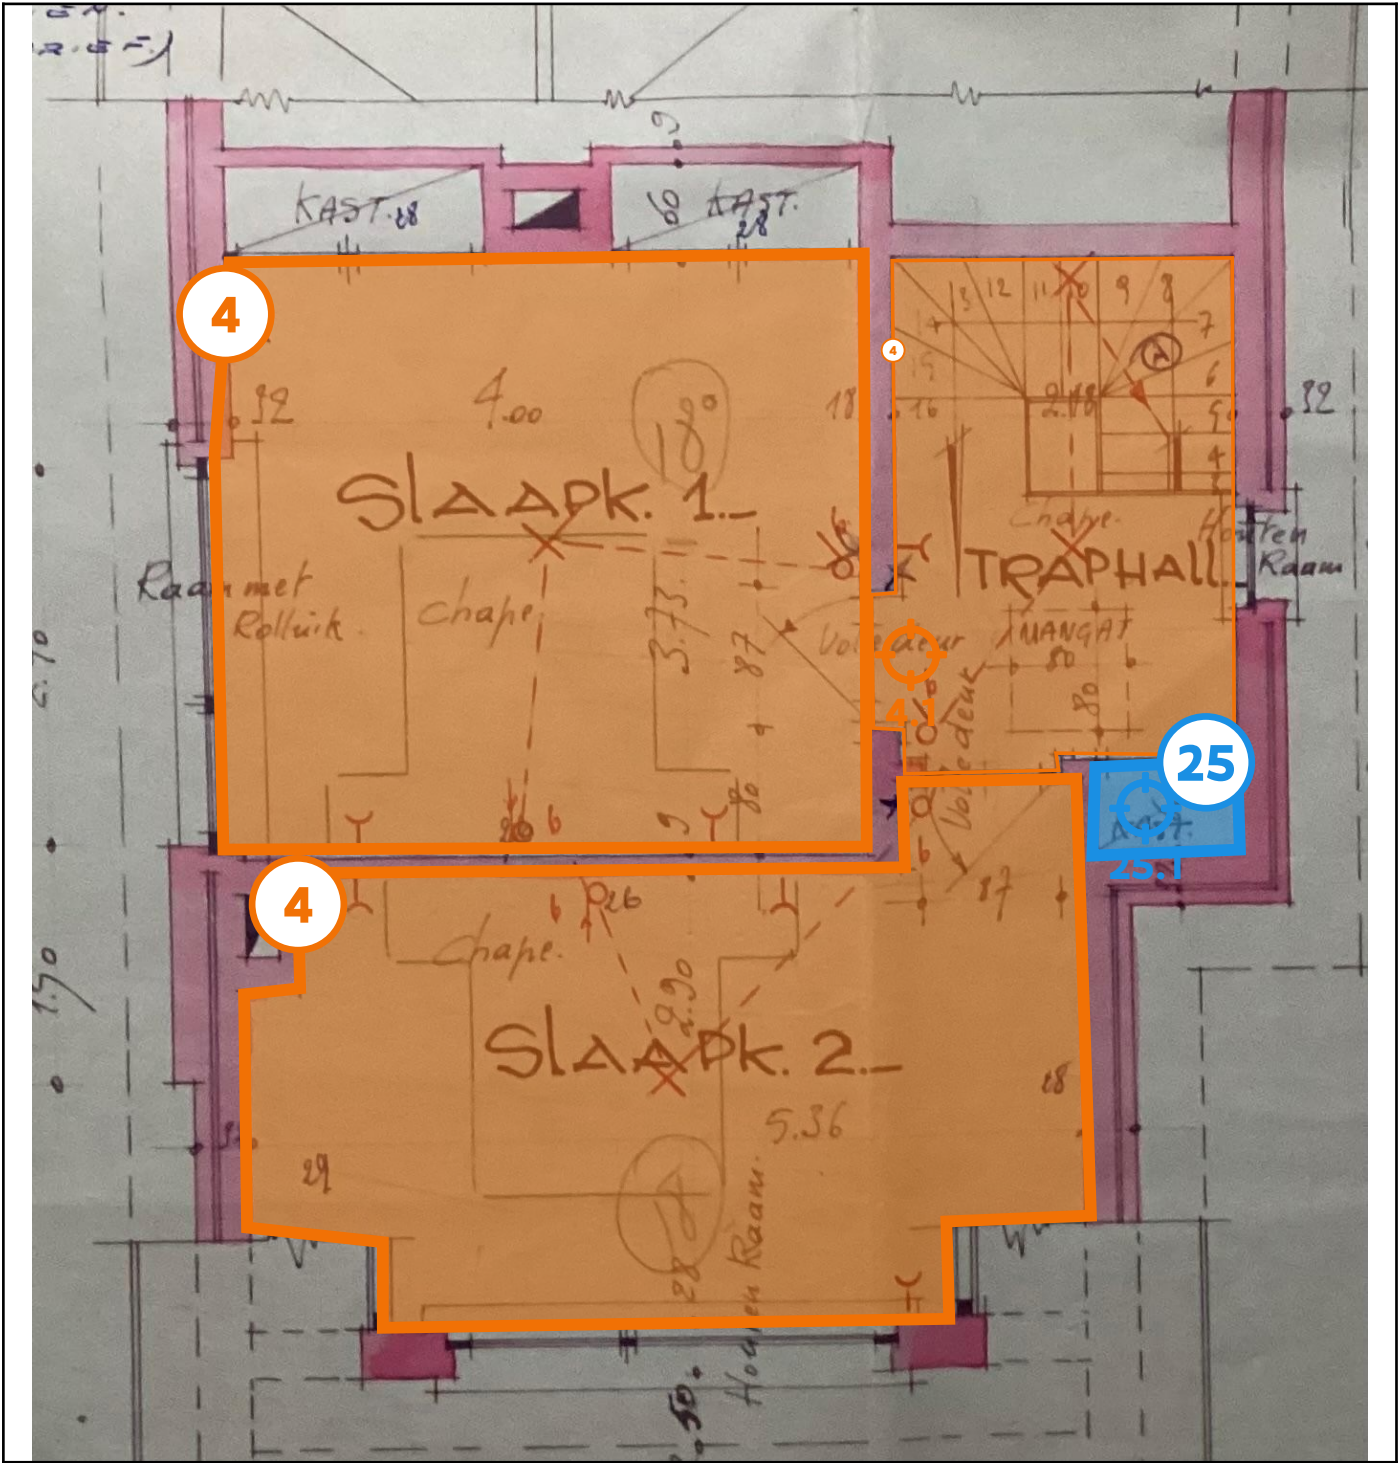
# Plan 1.5: Grondplan verdieping

| Beschrijving | Type | Actie |
|---|---|---|
| 4. Vloerzeil | Asbestmateriaal | Verwijderen |
| 4.1 Code: 45384/03 | Puntmonster | - |

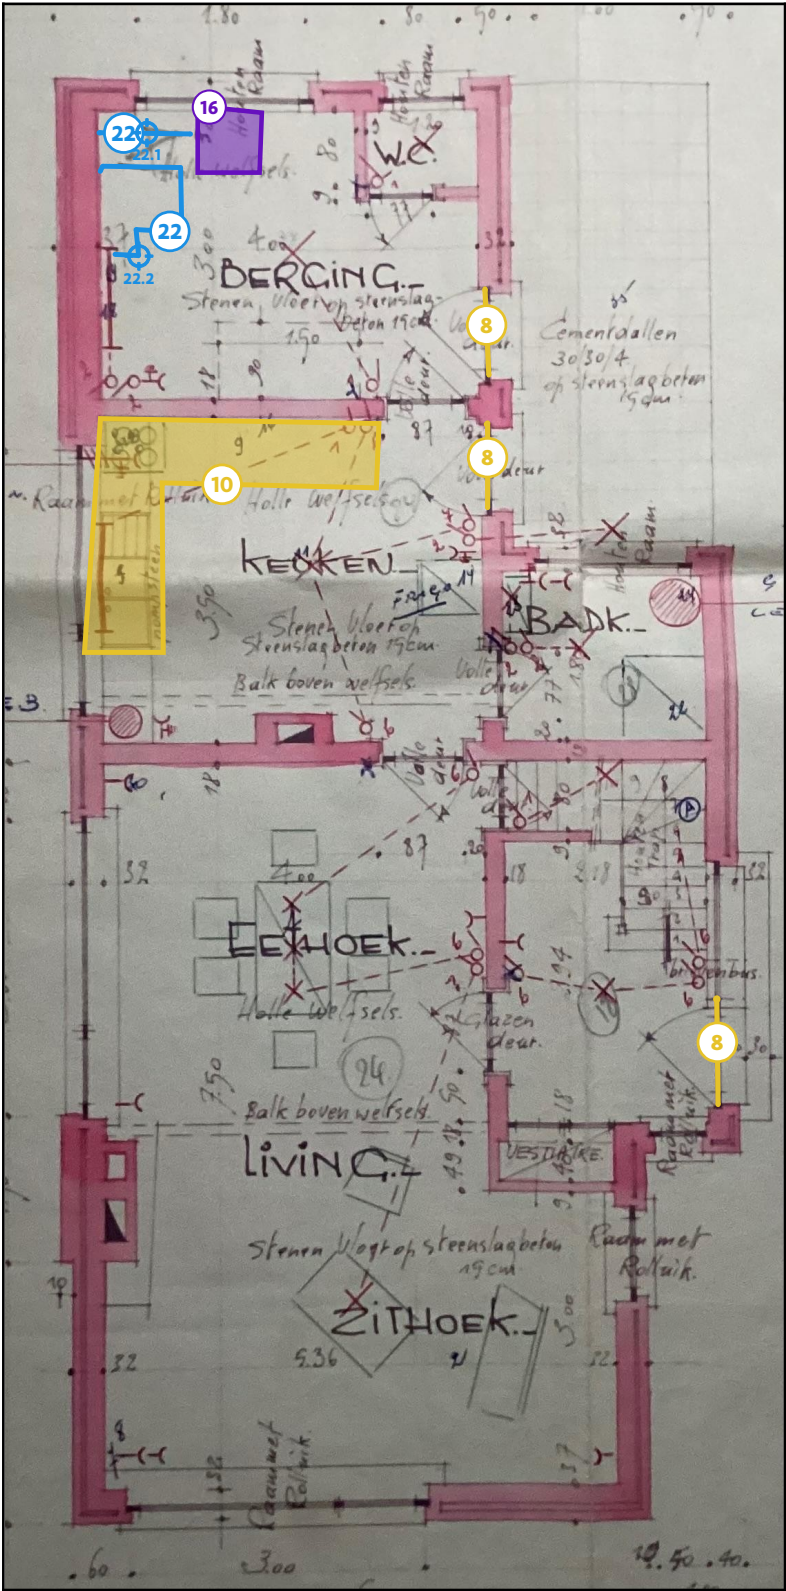
# Plan 1.7: Grondplan gelijkvloers

| 8. Plaat in deuren | Asbestmateriaal | Zorgvuldig beheren |
| 10. Keuken | Asbestmateriaal | Zorgvuldig beheren |
| 16. Brander | Advies | - |

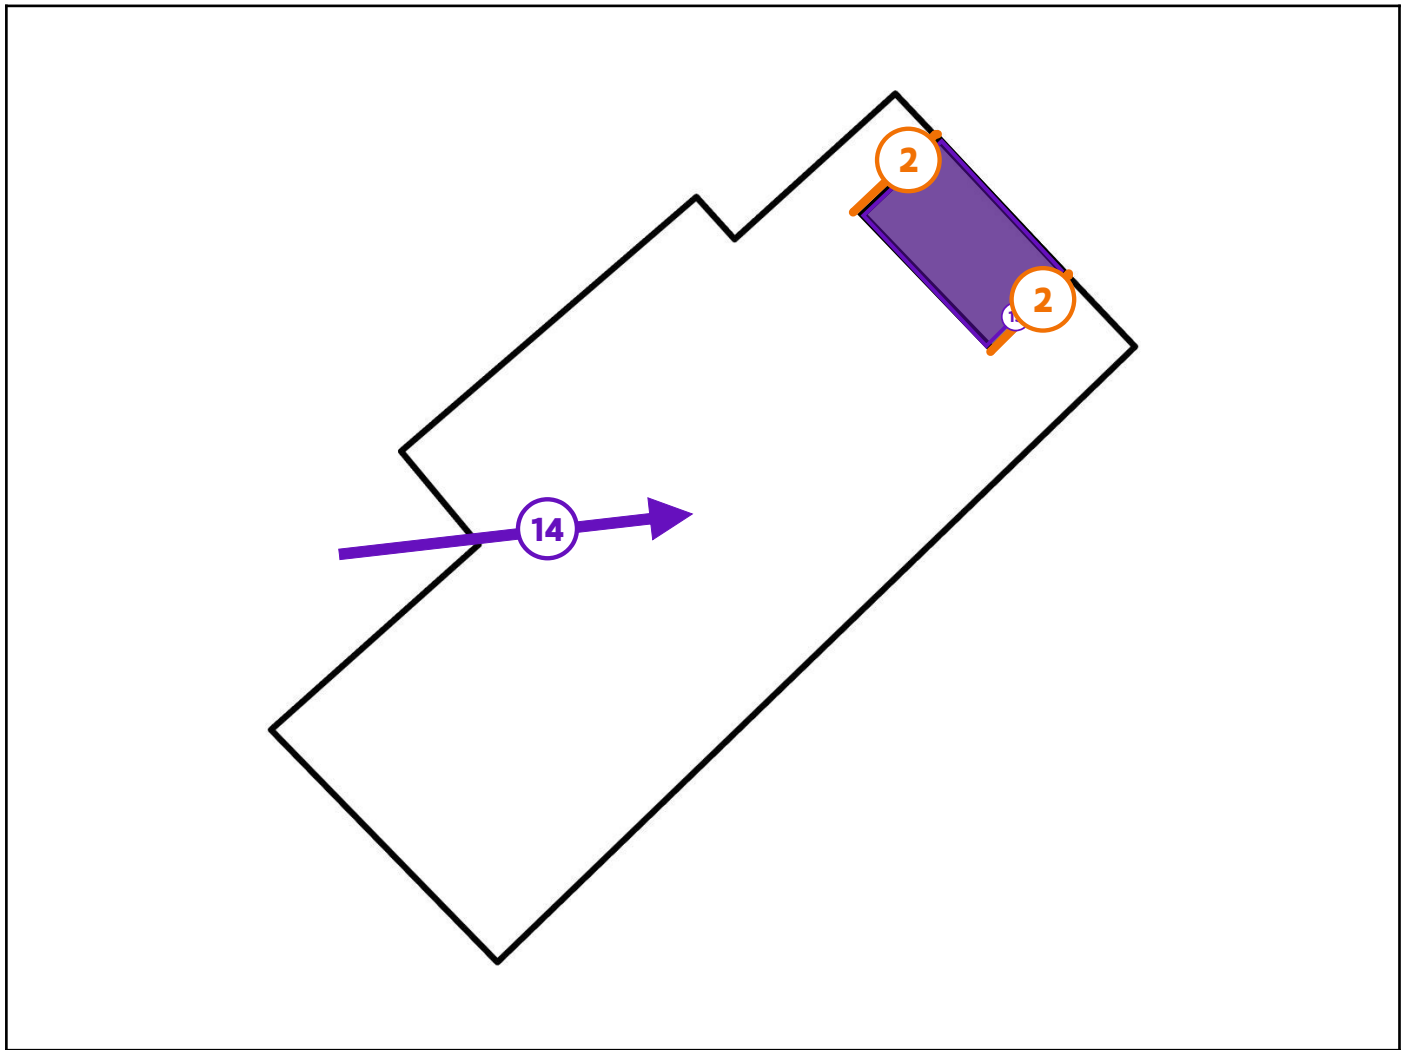
## Plan 1.17: Woning plan

| Beschrijving | Type | Actie |
|---|---|---|
| 2. Zijkanten dakkapel | Asbestmateriaal | Verwijderen |
| 13. Dakkapel | Beperking | - |
| 14. Schouw | Beperking | - |

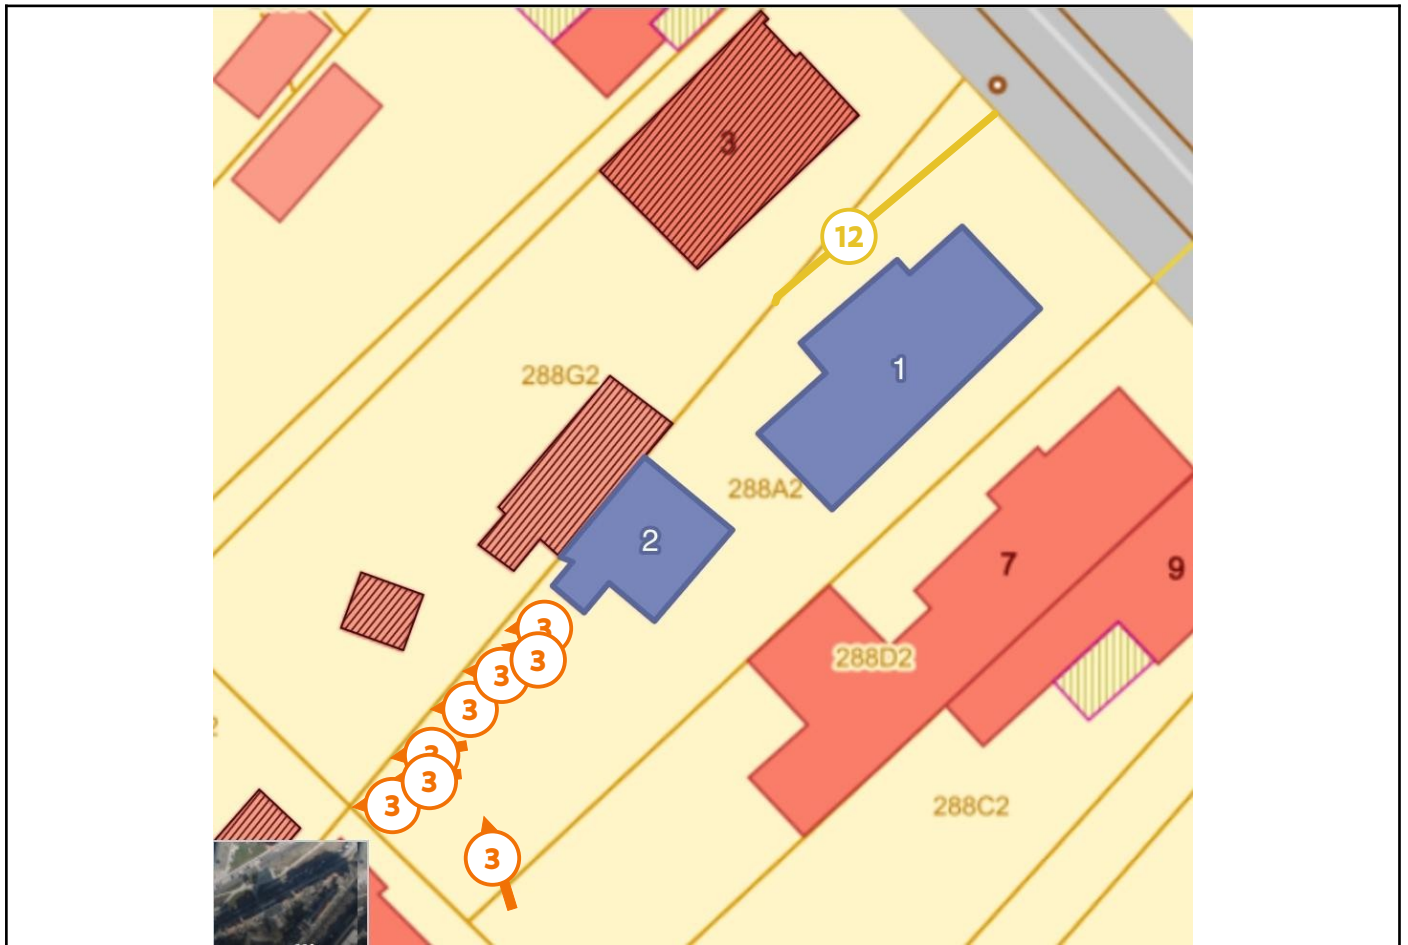
## Plan 1.18: Grondplan perceel

| Beschrijving | Type | Actie |
|---|---|---|
| 3. Buizen in tuin | Asbestmateriaal | Verwijderen |
| 12. Afboording oprit | Asbestmateriaal | Zorgvuldig beheren |

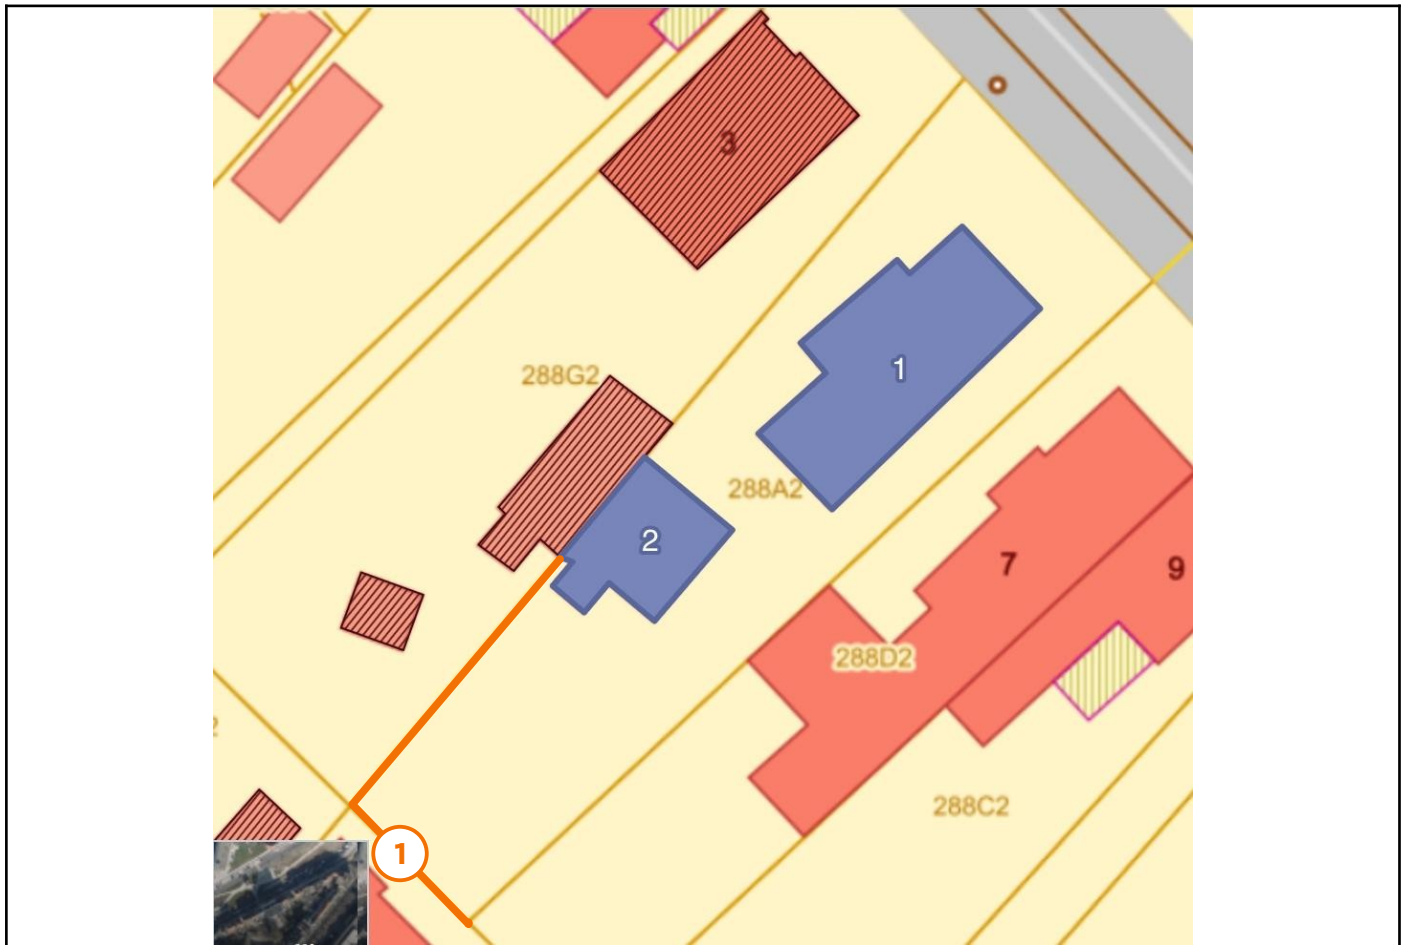
## Plan 1.19: Grondplan perceel

| Beschrijving | Type | Actie |
|---|---|---|
| 1. Afboording met buur | Asbestmateriaal | <a href="#">Verwijderen</a> |

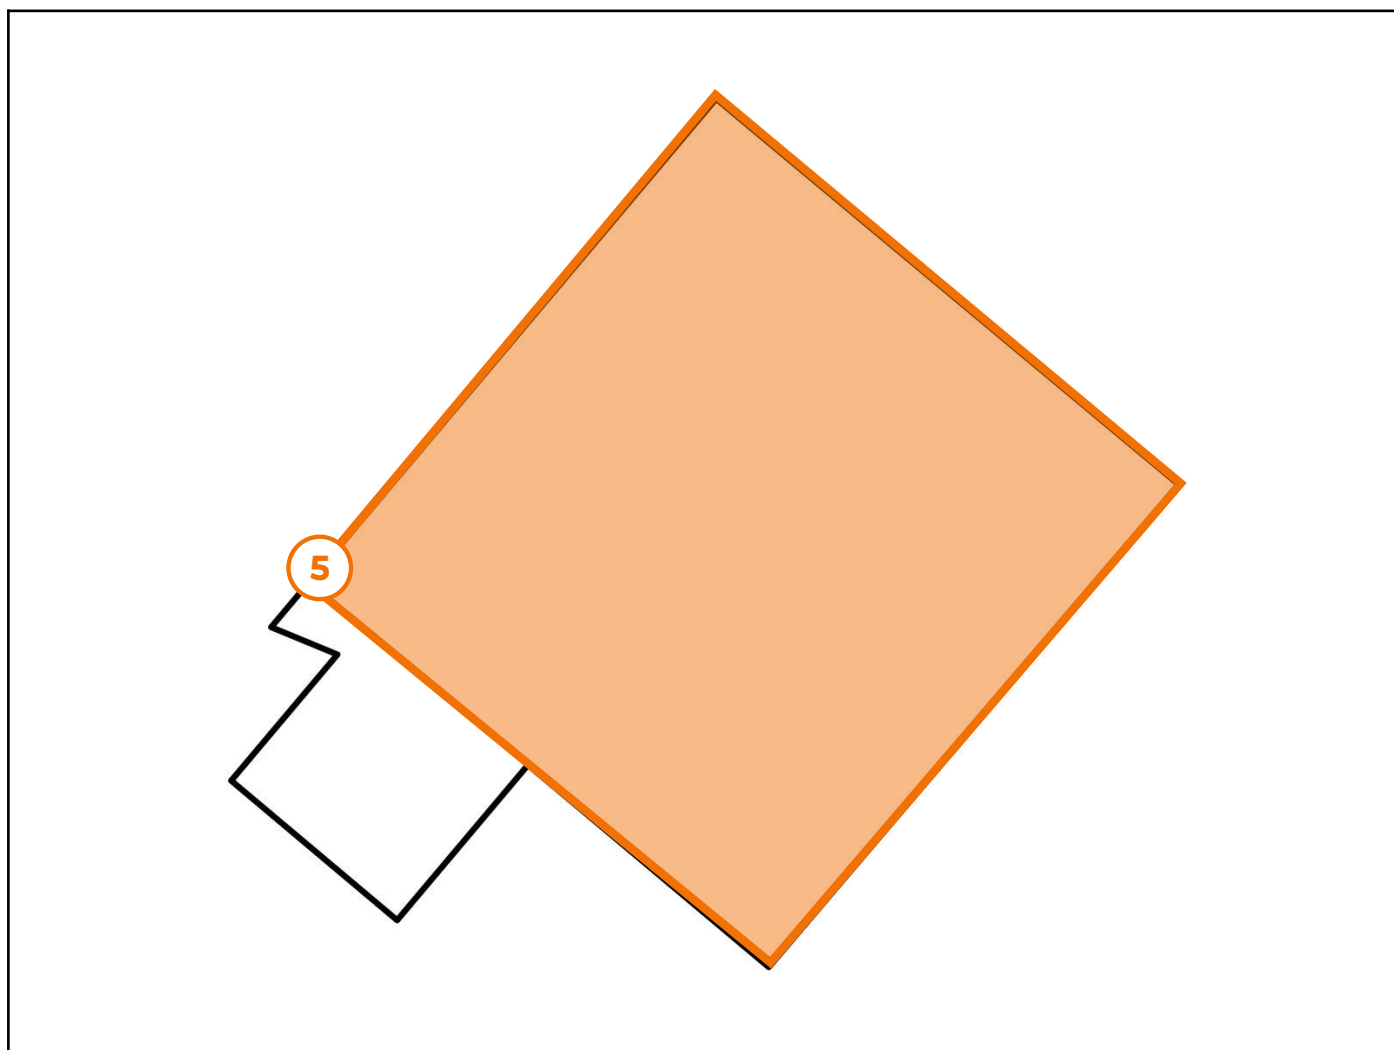
## Plan 2.2: Garage plan

| Beschrijving | Type | Actie |
|---|---|---|
| 5. Schuin dak garage | Asbestmateriaal | <a href="#">Verwijderen</a> |

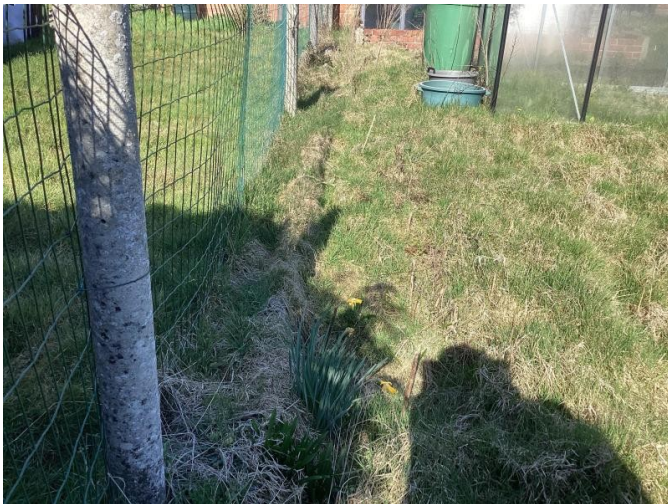
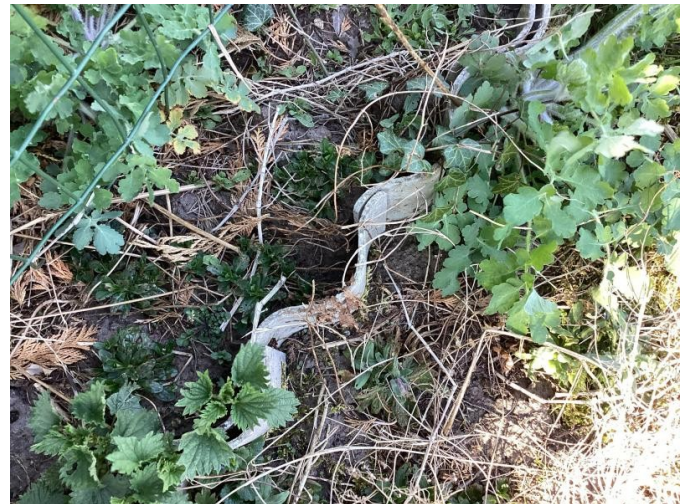
Het asbestmateriaal valt onder de mijlpaal van 2034.

Verwijderen

| Eindbeoordeling materiaalrisico | Laag materiaalrisico en/of verlaagde kans op vezelvrijgave |

| Gebondenheid | Categorie 1: hechtgebonden in oorsprong |
| Asbestsoort (vezeltype) | Crocidoliet aanwezig |
| Asbestconcentratie | Laag (< 50%) |
| Afschermingsgraad van het gehele materiaal | Geheel of deels vrij aan de buitenlucht |
| Toestand van het materiaal | Licht beschadigd, licht verweerd. Intact calciumsilicaatmateriaal of categorie III 'gebondenheid' |

| Beschrijving | Afboording met buur |

- Zorg voor een veilig beheer. Vermijd het beschadigen van het asbestmateriaal. Controleer de toestand jaarlijks op wijzigingen.

- Eenvoudige handelingen: mag via doe-het-zelf of door werknemer(s) met opleidingsattest eenvoudige handelingen  
De eigenaars mogen dit zelf verwijderen aangezien het gaat over een Hechtgebonden asbest materiaal die niet beschadigd is en perfect bereikbaar is om deze op een veilige manier te verwijderen. Bekijk hieromtrent zeker onderstaande link en het Codex boek VI

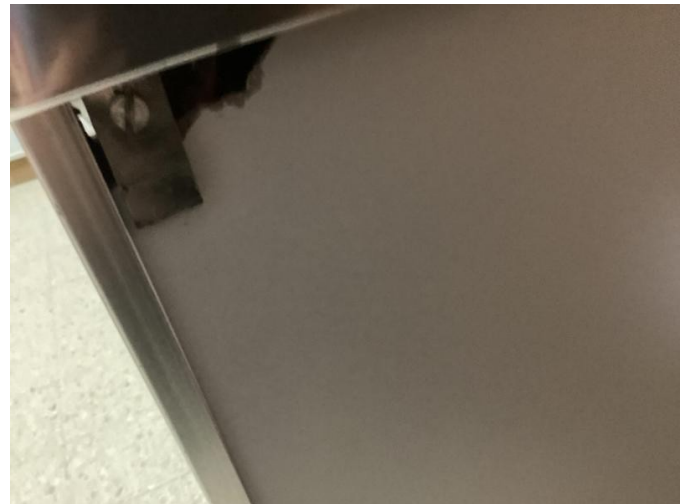
| Opmerking | De keuken bestaat volledig uit glasal platen. |

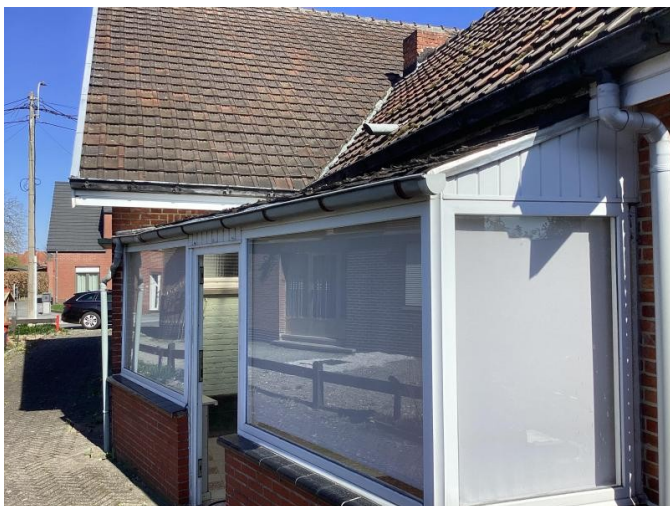
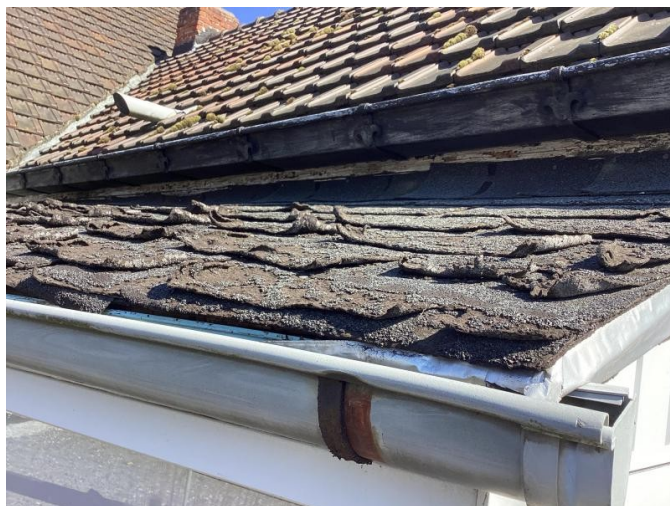
## Fiche 21: Schuin dak veranda

Geen asbest

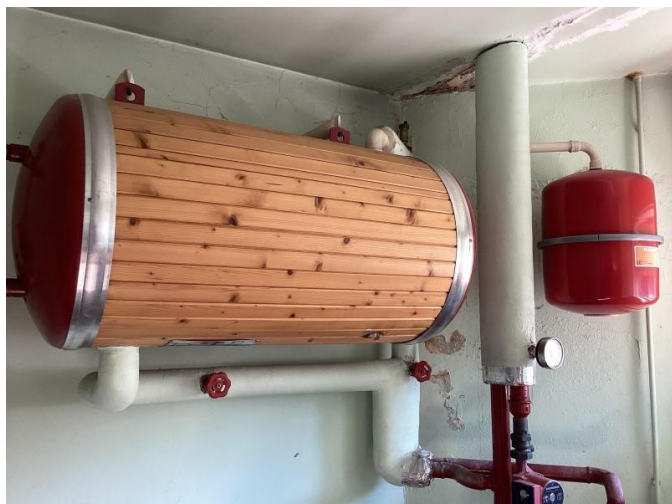
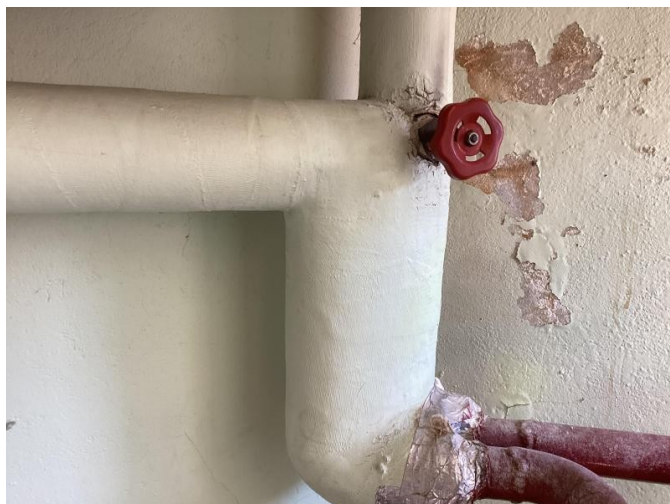
## Fiche 22: Leidingisollatie

Geen asbest

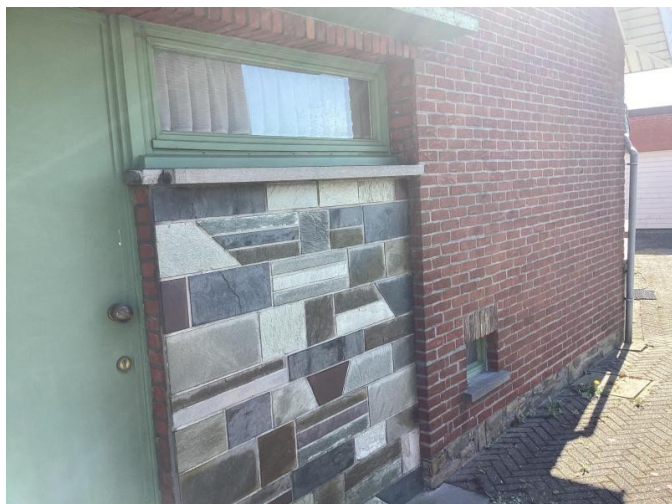
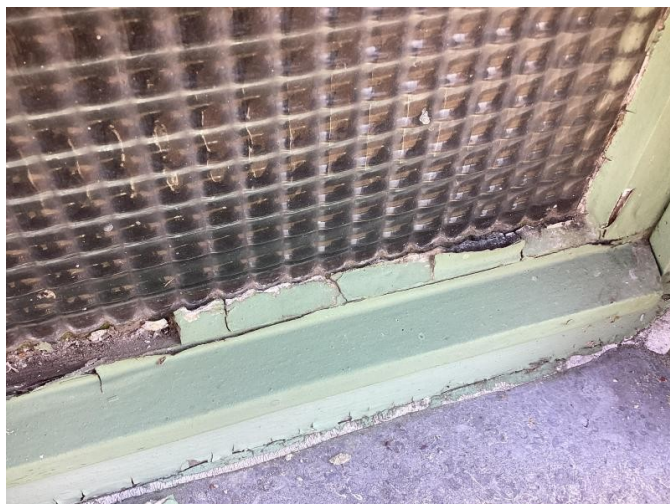
## Fiche 23: Mastiek ramen

Geen asbest

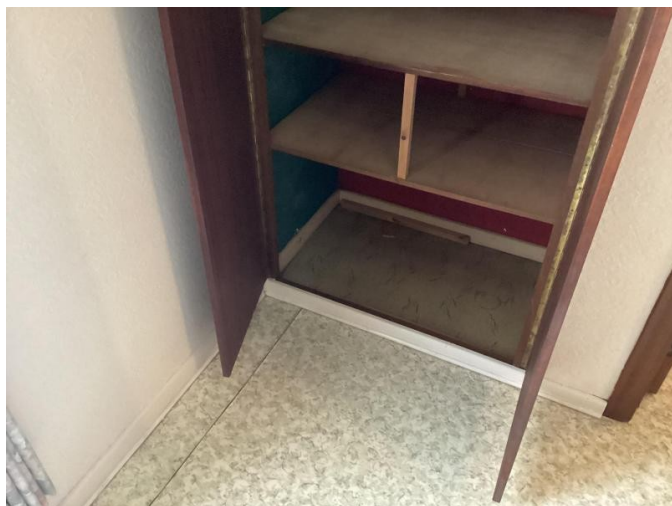
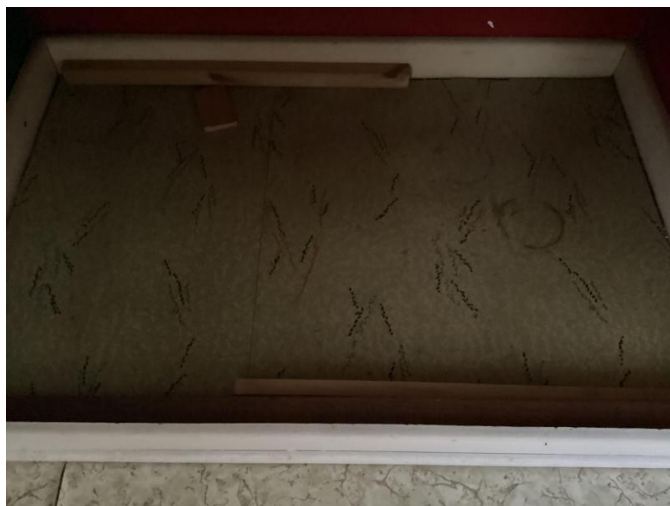
## Fiche 25: Vloerzeil in kast

Geen asbest
