Asbestinventarisatetest

Tussenveld 19, 1860 Meise

Attestnummer : 20250410-000296.000

Uitgegeven op : 10.04.2025

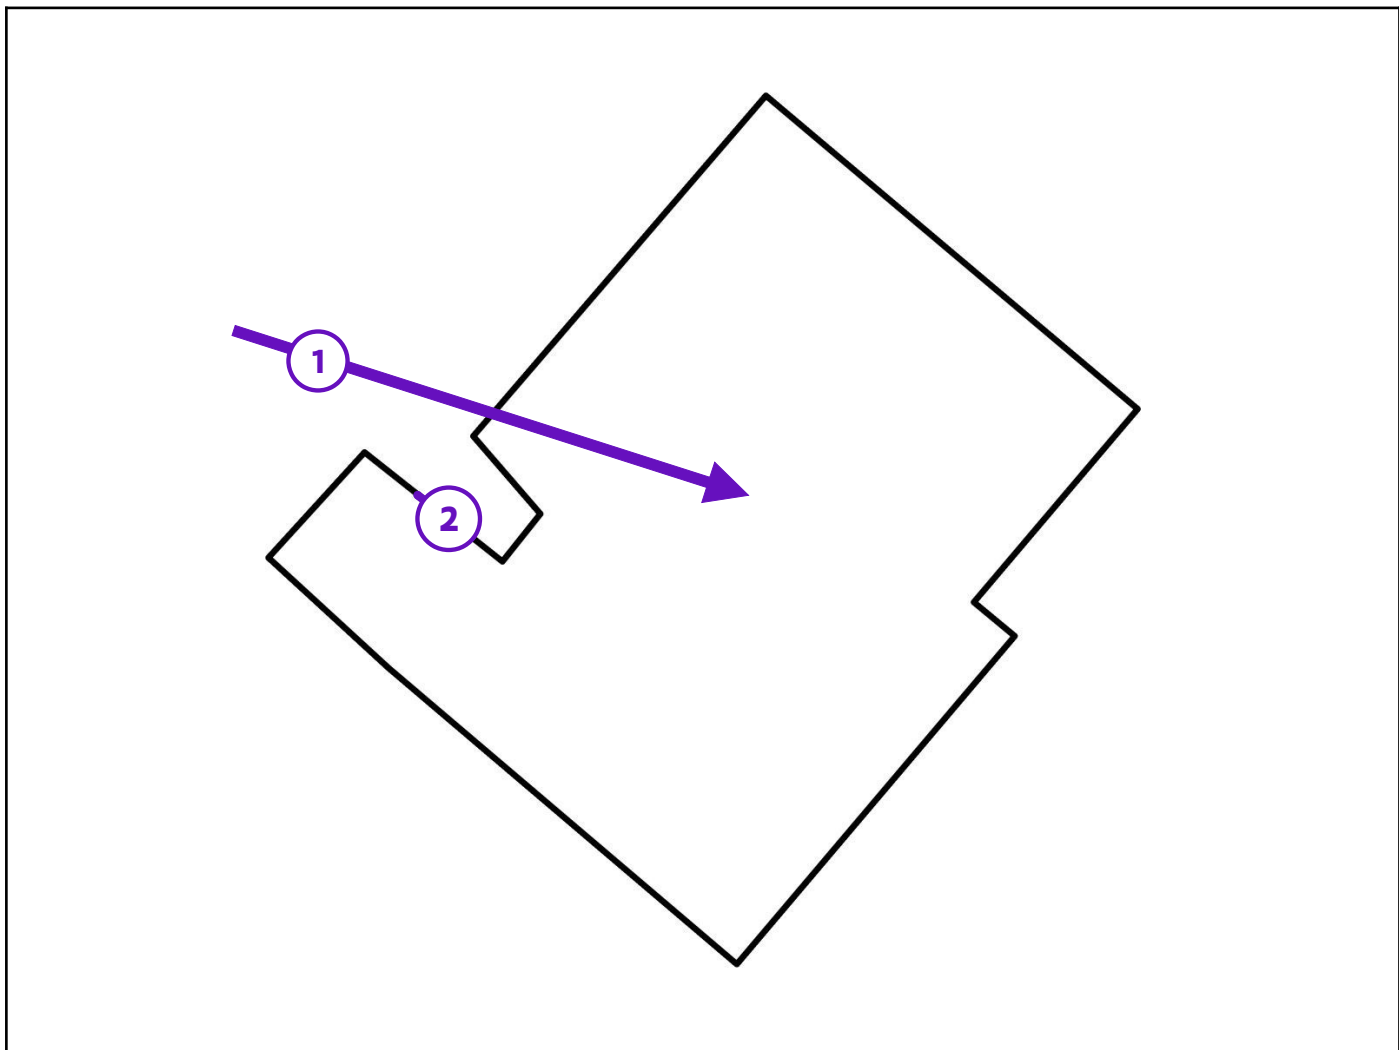
Plan 1.8: Woning plan

Beschrijving	Type	Actie
1. Schouw	Beperking	-
2. Deur naar kot	Beperking	-

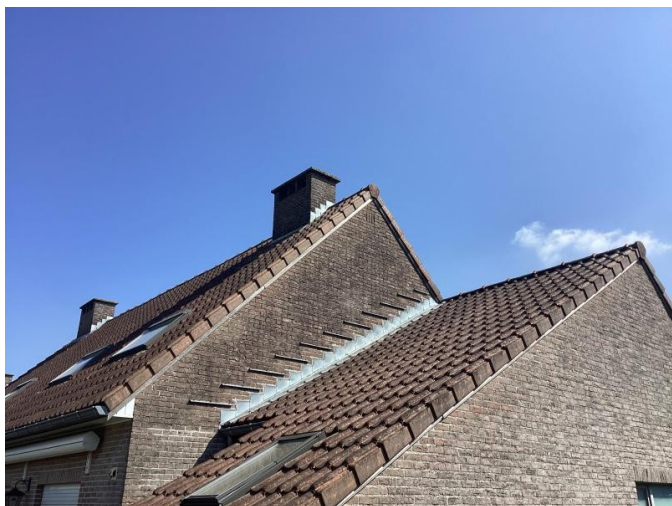
Situeringfoto

Tijdelijke beperking

Reden: Het onderzoek kan niet uitgevoerd worden binnen de bepalingen van de Welzijnswet

Uitleg van de asbestdeskundige: De schouw is niet inspecteerbaar volgens de Codex welzijn op het werk als ook bevindt deze zich op een hoogte hoger dan 3,50m.

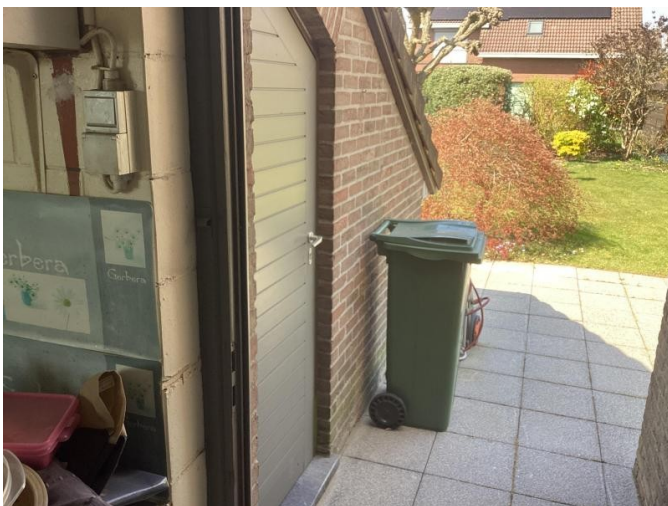
Situeringfoto

Tijdelijke beperking

Reden: Slotvaste toegangspoort, -deur of -luik

Uitleg van de asbestdeskundige: De deur is vast waardoor deze niet is kunnen geïnspecteerd worden. Aangezien deze woning leeg staat kan dit niet op korte termijn worden opgelost waardoor het een middellange termijn beperking wordt.

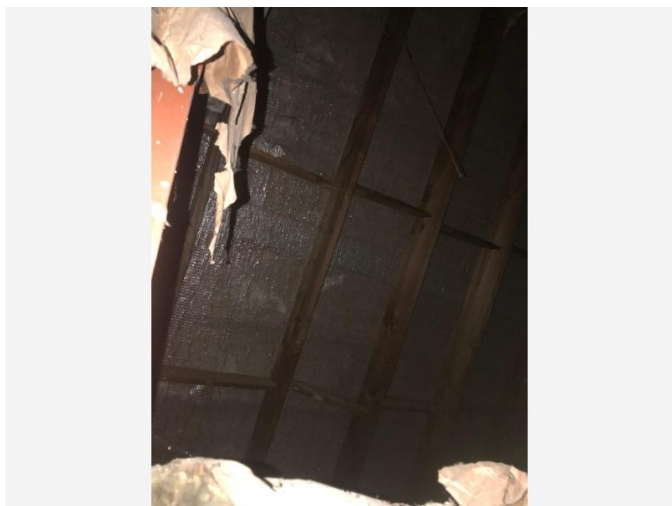
Vrije foto

Langs deczolder is te zien dat het onderdak van het schuin dak bestaat uit plastic met daarachter dakpannen.

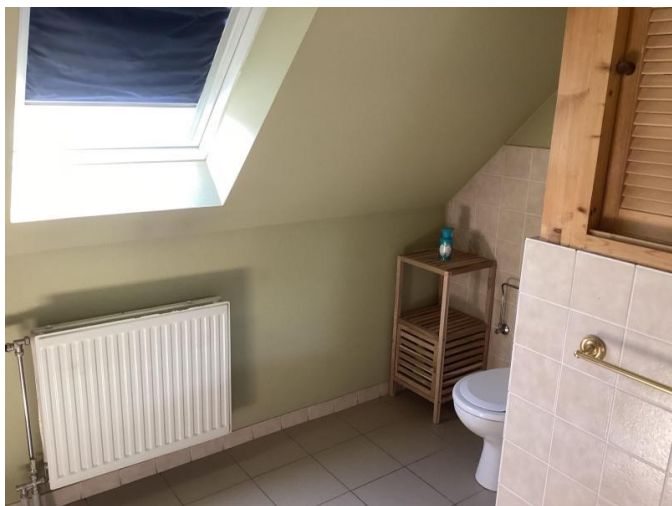
Vrije foto

Sommige muren zijn valse muren of betegeld waardoor ik niet weet wat hierachter zit. Hier kunnen eventueel verdachte materialen achter zitten.

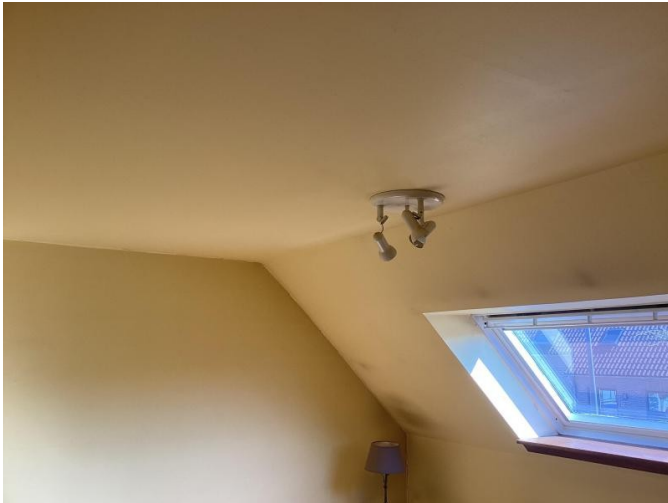
Vrije foto

Sommige plafonds zijn valse plafonds waardoor ik niet weet wat hierachter zit. Hier kunnen eventueel verdachte materialen achter zitten.

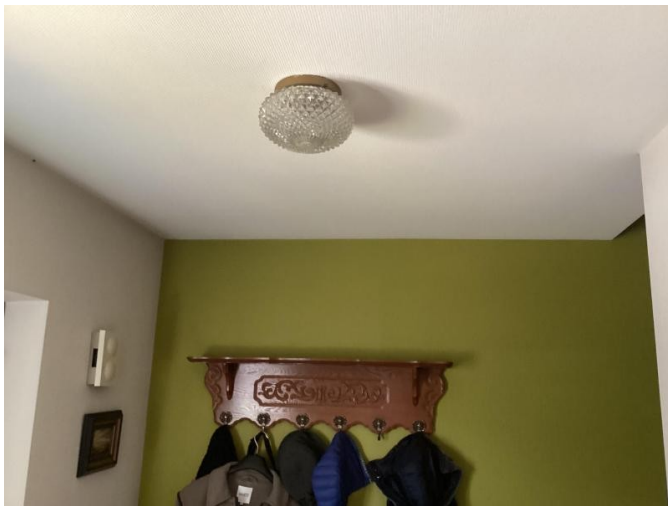
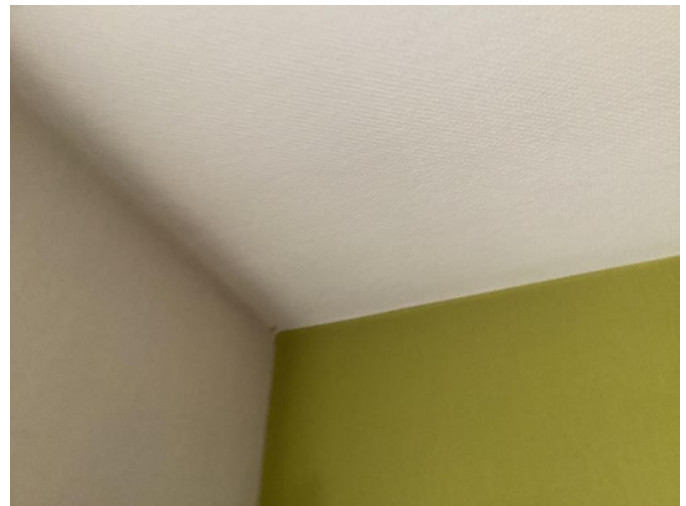
Fiche 6: Pleisterwerk plafonds

Geen asbest

#	Type	Referentie	Resultaat
6.1	Mengmonster	45607/02	Geen asbest

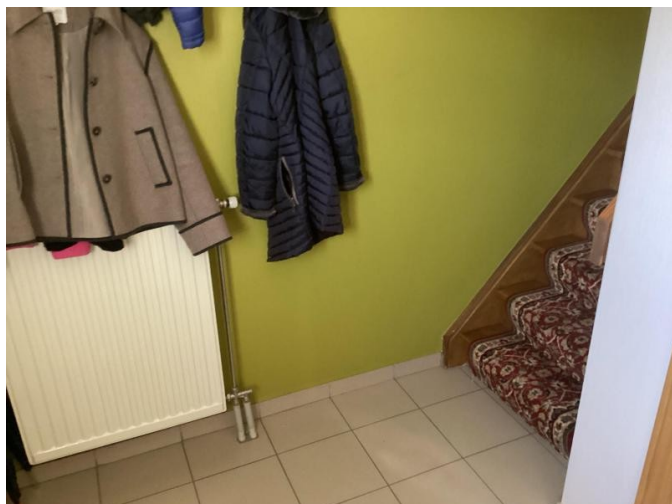
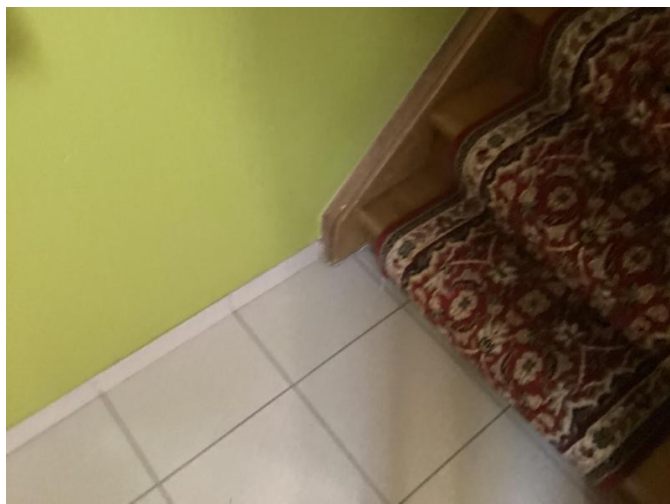
Fiche 7: Pleisterwerk muren

Geen asbest

#	Type	Referentie	Resultaat
7.1	Mengmonster	45607/01	Geen asbest
