# Asbestinventarisatetest

Geerakker 28, 1840 Londerzeel

Attestnummer : 20241111-000137.000

Uitgegeven op : 11.11.2024

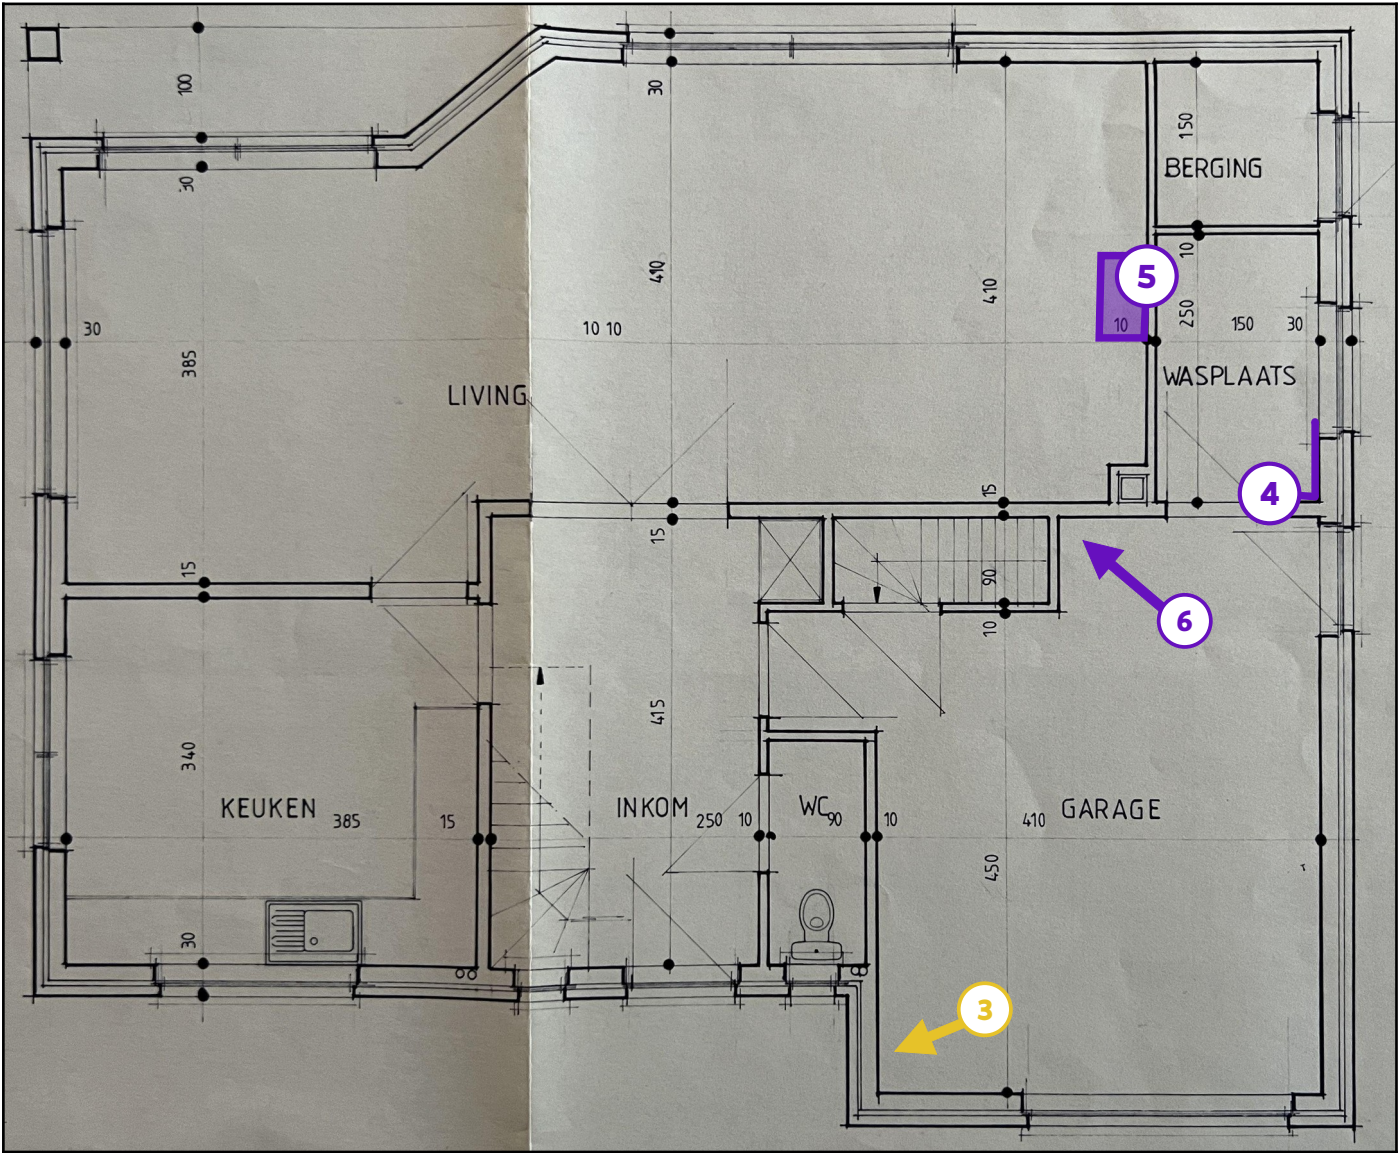
# Plan 1.4: Gelijkvloers

| Beschrijving | Type | Actie |
|---|---|---|
| 3. Bakkeliets tellerkast en sommige schakelmateriaal | Asbestmateriaal | Zorgvuldig beheren |
| 4. Faiencetegels gelijmd | Advies | - |
| 5. Koord kachel | Advies | - |
| 6. Warmwater boiler | Advies | - |

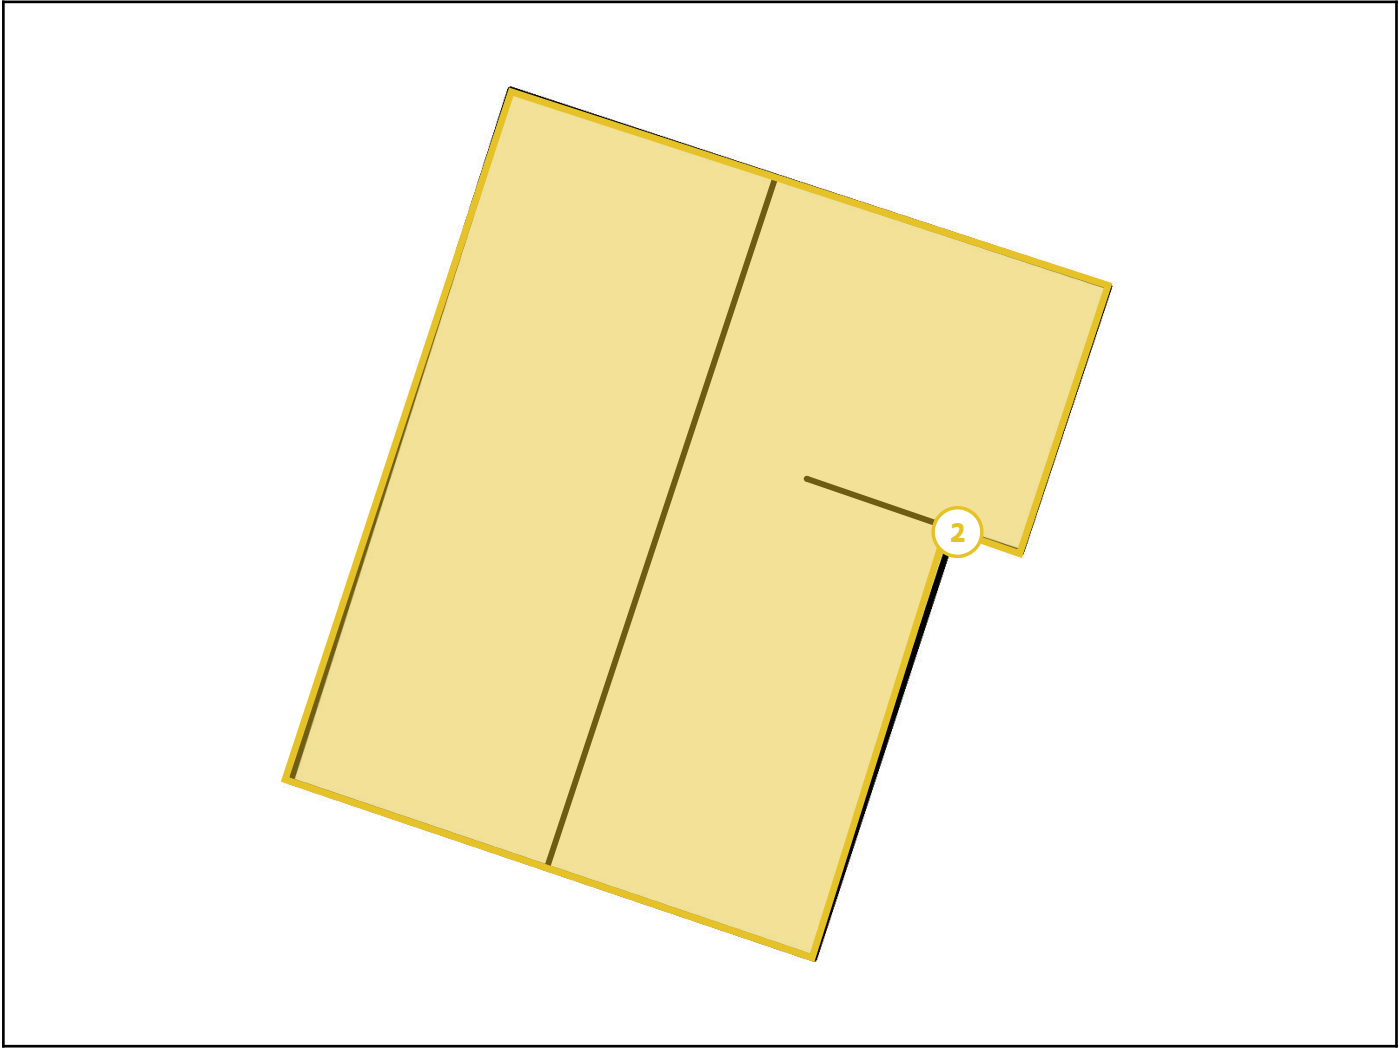
# Plan 1.8: Daken

| Beschrijving | Type | Actie |
|---|---|---|
| 2. Onderdakplaten Menuiserite | Asbestmateriaal | Zorgvuldig beheren |

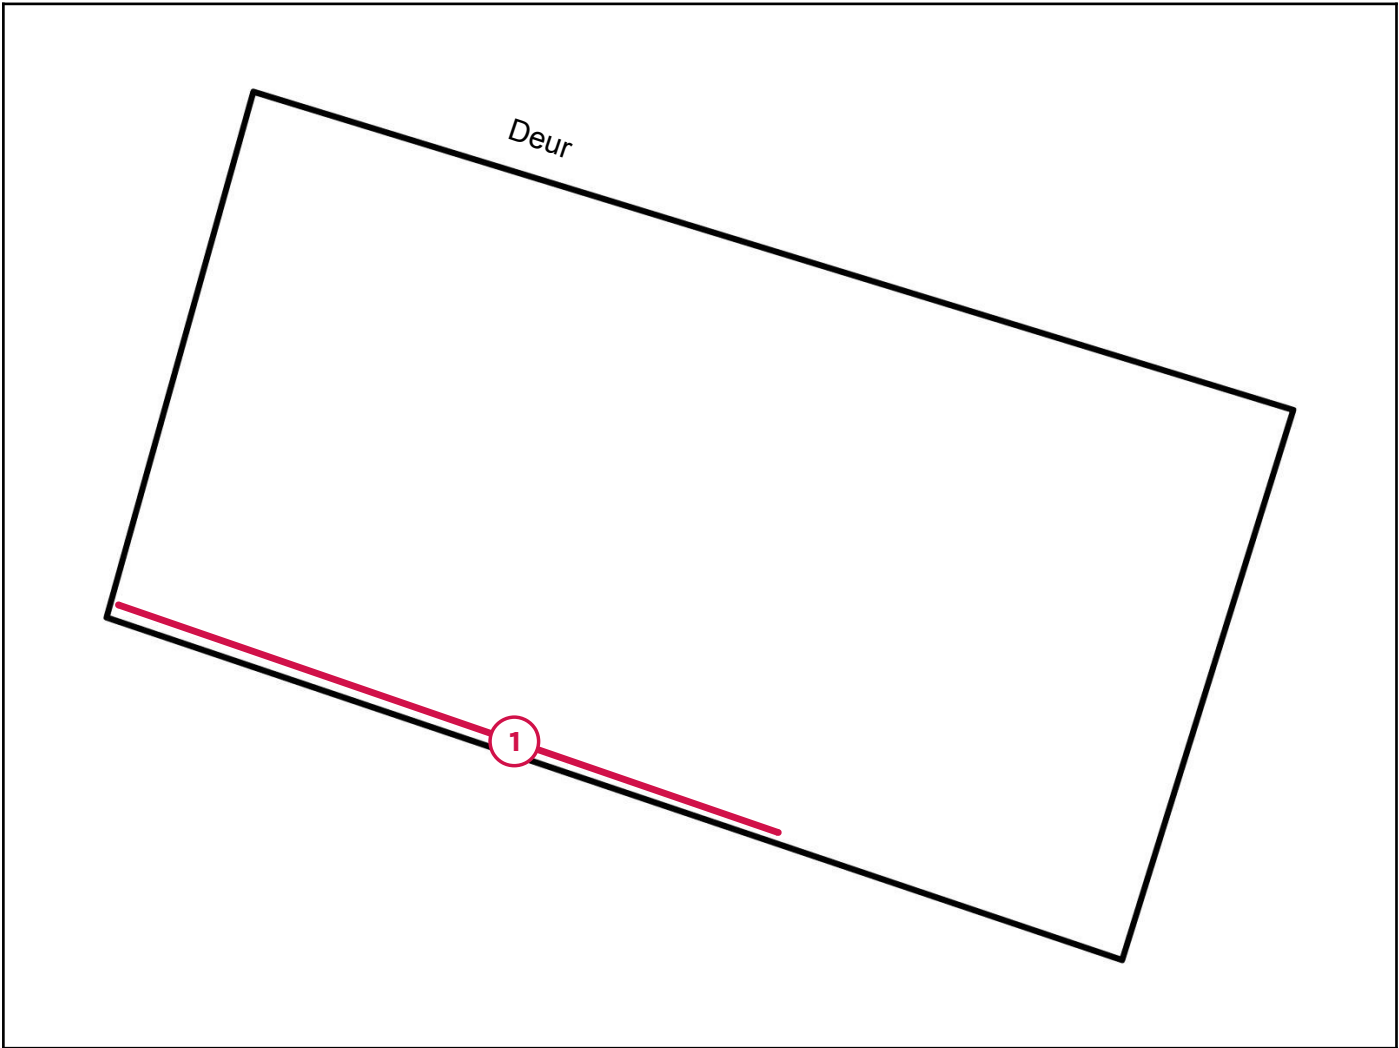
# Plan 2.1: Tuinhuis plan

| Beschrijving | Type | Actie |
|---|---|---|
| 1. Onderdakplaten Menuiserite | Asbestmateriaal | Dringend verwijderen |

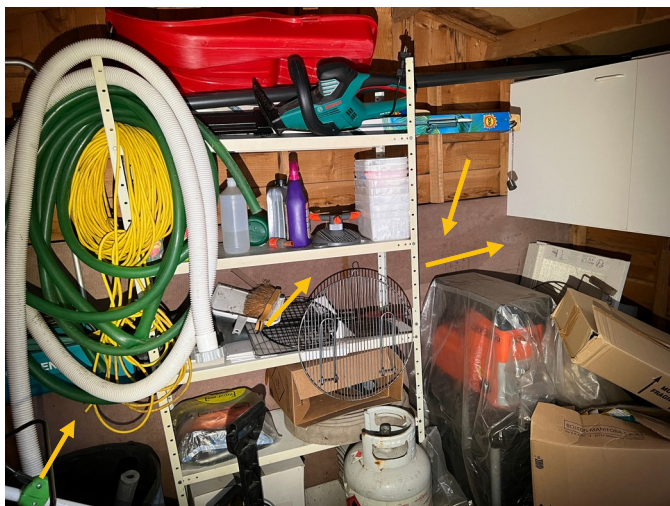
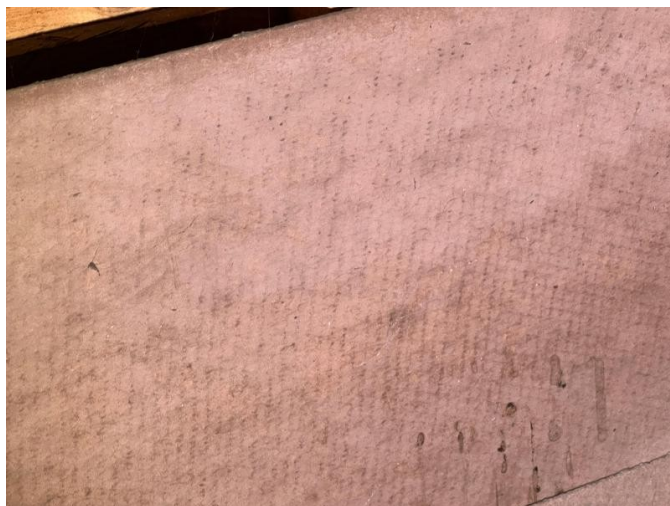
Het asbestmateriaal valt onder de mijlpaal van 2040.

**Dringend verwijderen**

| Beschrijving | Onderdakplaten Menuiserie |
| Type afvalstof | Betreft stock-voorraad of gedemonteerde asbestmaterialen |
| Aanwezige resten | Betreft overschot van onderdak woning. |
| Bindmiddel van asbestmateriaal | Cement |
| Gebondenheid op basis van bindmiddel | Hecht |

- Verwijder het asbestafval.
- Voer bijkomende staalname(s) uit.

- Eenvoudige handelingen: mag via doe-het-zelf of door werknemer(s) met opleidingsattest eenvoudige handelingen  
Verwijder de golfplaten zonder ze te beschadigen. Breng ze dubbel verpakt in stevig plastic naar het containerpark. Draag de nodige PBM.

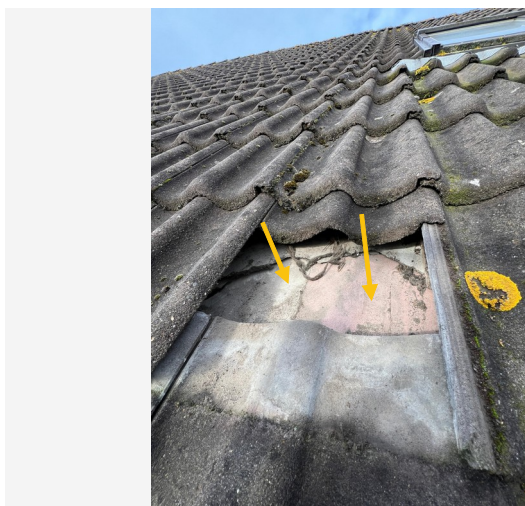
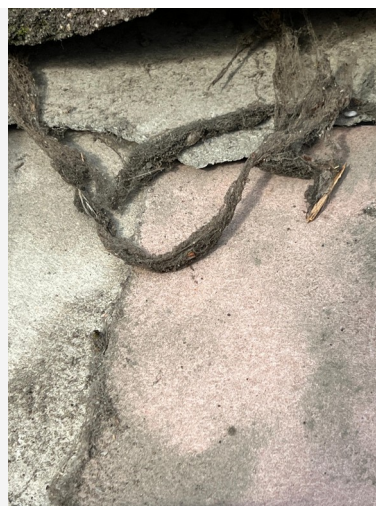
Het asbestmateriaal valt onder de mijlpaal van 2040.

Zorgvuldig beheren

| Eindbeoordeling materiaalisico | Laag materiaalisico en/of verlaagde kans op vezelvrijgave |

| Asbestsoort (vezeltype) | Crocidoliet aanwezig |
| Asbestconcentratie | Laag (< 50%) |
| Toestand van het materiaal | Licht beschadigd, licht verweerd. Intact calciumsilicaatmateriaal of categorie III 'gebondenheid' |

| Beschrijving | Onderdakplaten Menuiserie |
| Hoeveelheid (oppervlakte - dikte - aantal) | • 168,00 m <sup>2</sup> - 0,50 cm - 1 stuk |

- Zorg voor een veilig beheer en verwijder dit asbestmateriaal wanneer het bij werken eenvoudig bereikbaar wordt. Controleer de toestand jaarlijks op wijzigingen.
- Voer bijkomende staalname(s) uit.

- Eenvoudige handelingen: mag via doe-het-zelf of door werknemer(s) met opleidingsattest eenvoudige handelingen  
Aangezien de panelen genageld zijn bestaat de kans dat ze breken tijdens het verwijderen. Laat ze daarom verwijderen door een aannemer met opleidingsattest eenvoudige handelingen.

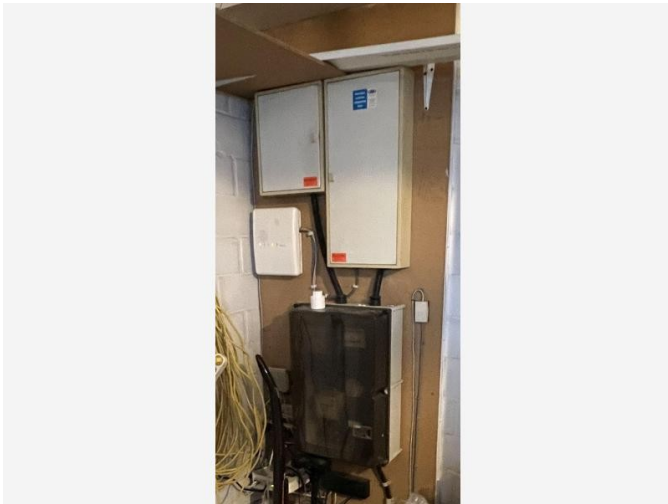
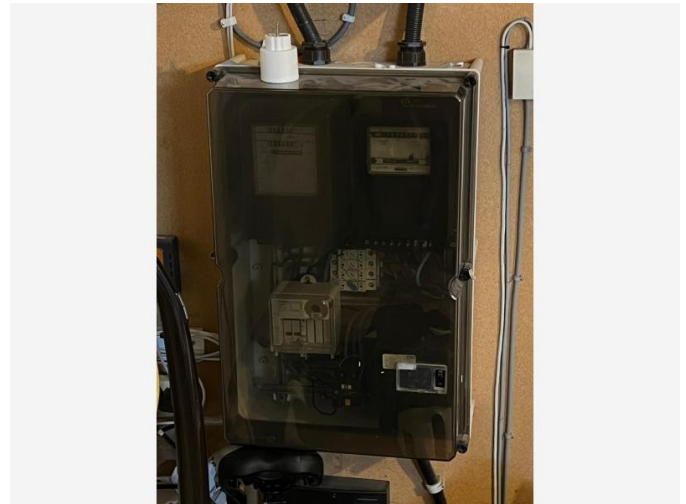
## Fiche 3: Bakkeliet tellerkast en sommige schakelmateriaal

Het asbestmateriaal valt onder de mijlpaal van 2040.

Zorgvuldig beheren

| Eindbeoordeling materiaalrisico | Laag materiaalrisico en/of verlaagde kans op vezelvrijgave |

| Asbestsoort (vezeltype) | Crocidoliet aanwezig |
| Toestand van het materiaal | Onbeschadigd, niet verweerd |

- Zorg voor een veilig beheer. Vermijd het beschadigen van het asbestmateriaal. Controleer de toestand jaarlijks op wijzigingen.
- Voer bijkomende staalname(s) uit.

- Eenvoudige handelingen: mag via doe-het-zelf of door werknemer(s) met opleidingsattest eenvoudige handelingen  
De meterkast is waarschijnlijk eigendom van Fluvius. In dat geval mag u deze niet zelf verwijderen. Neem bij vragen contact op met Fluvius

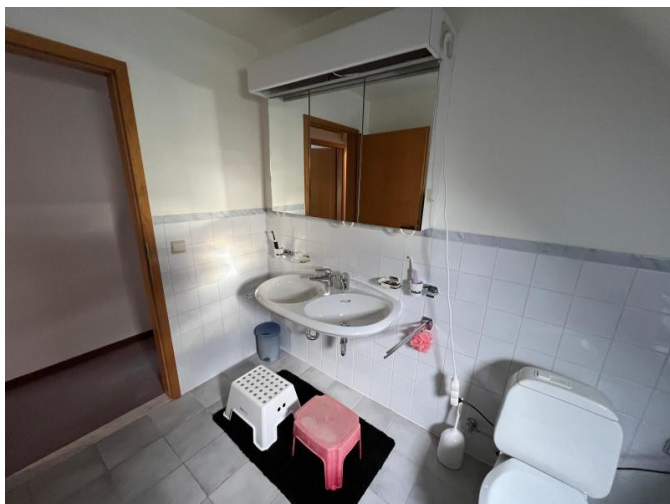
Binnenwanden geheel of deels afgewerkt met een intacte laag faiencetegels zonder zichtbare beschadigingen. Inspectie van de onderliggende lijmlaag of tegels zelf is niet mogelijk zonder uitbreiding naar een destructief onderzoek.

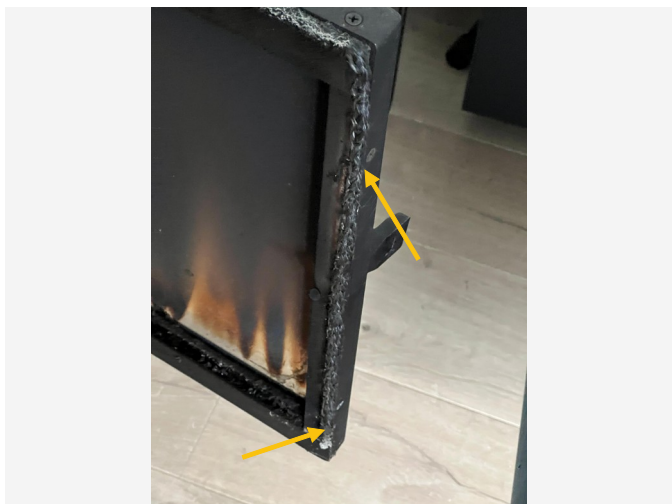
De koord aanwezig in deze kachel heeft een glanzende schijn als men er met een lamp op schijnt.

Hierdoor kunnen we vaststellen dat in dit type koord andere, synthetische, materialen gebruikt werden i.p.v. asbestvezels.

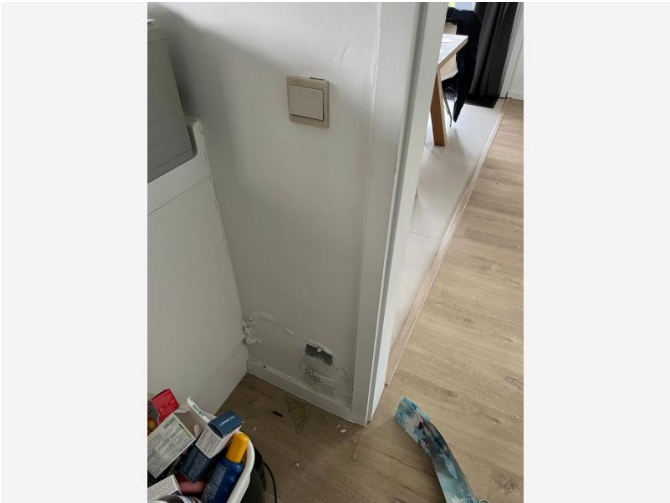
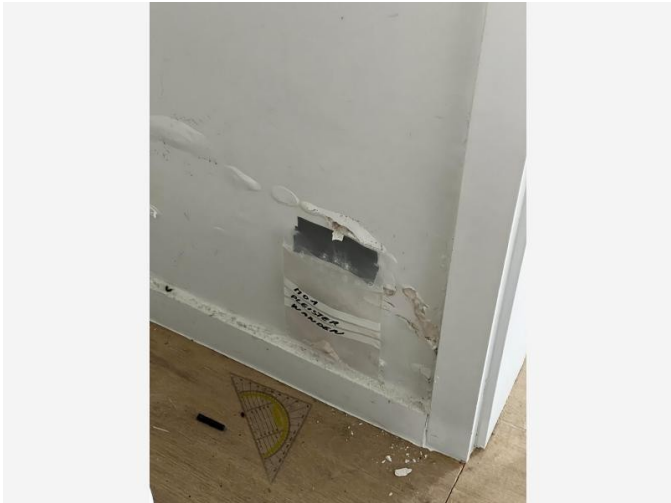
Geen asbest

| # | Type | Referentie | Resultaat |
|---|---|---|---|
| 7.1 | Mengmonster | M01 - Pleister Wanden | Geen asbest |

| Opmerking | <p>De wanden waar geen zichtbaar pleisterwerk vast te stellen is zijn afgewerkt met gipskartonplaten dewelke niet asbestverdacht zijn. Deskundige kan geen uitspraak doen over eventueel achterliggend pleisterwerk.</p> <p>Gewicht betreft een benaderde schatting en kan afwijken van de werkelijke toestand.</p> |

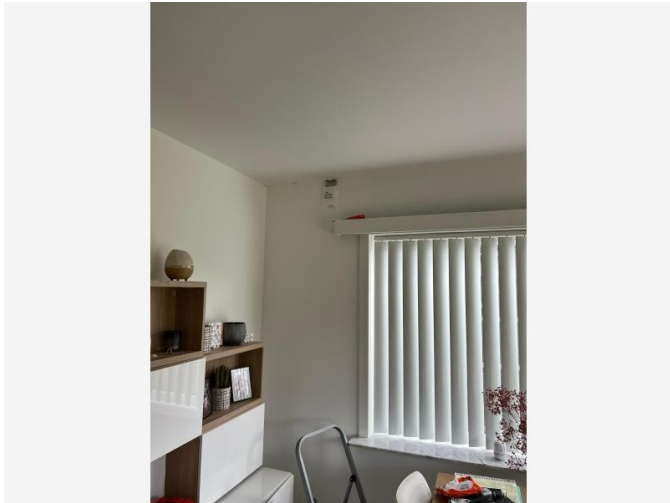
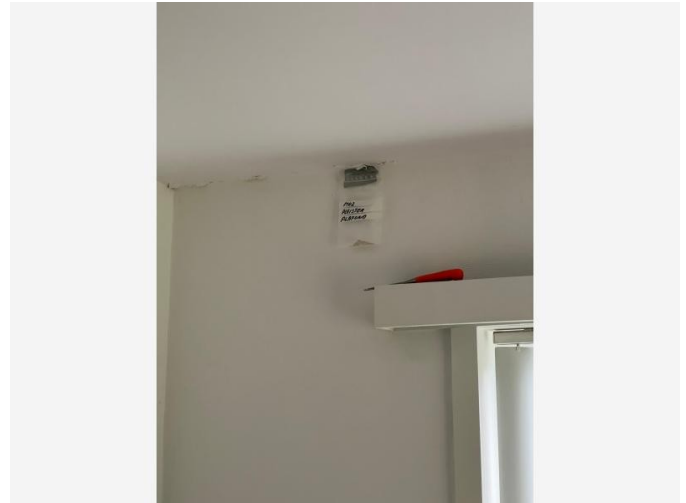
## Fiche 8: Pleister plafond

Geen asbest

| # | Type | Referentie | Resultaat |
|---|---|---|---|
| 8.1 | Mengmonster | M02 Pleister Plafond | Geen asbest |

| Opmerking | <p>De plafonds waar geen zichtbaar pleisterwerk vast te stellen is zijn afgewerkt met gipskartonplaten of pvc lamellen dewelke niet asbestverdacht zijn. Deskundige kan geen uitspraak doen over eventueel achterliggend pleisterwerk.</p> <p>Gewicht betreft een benaderde schatting en kan afwijken van de werkelijke toestand.</p> |

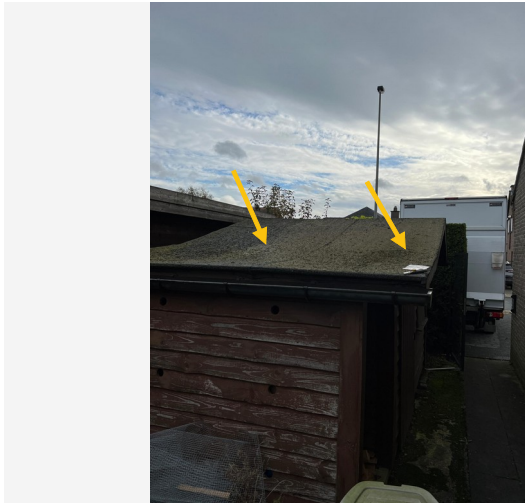
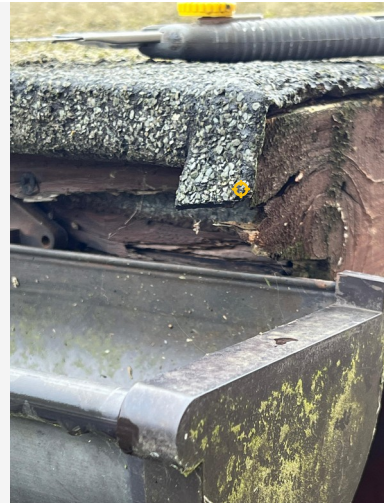
## Fiche 9: Roofing dak tuinhuis

Geen asbest

| # | Type | Referentie | Resultaat |
|---|---|---|---|
| 9.1 | Puntmonster | M03 Roofing tuinhuis | Geen asbest |

| Opmerking | Deskundige kan geen uitspraak doen over eventueel onderliggende lagen. |
