# Asbestinventarisatattest

Jan Dhondtstraat 17, 9050 Gent

Attestnummer : 20250411-000274.000

Uitgegeven op : 11.04.2025

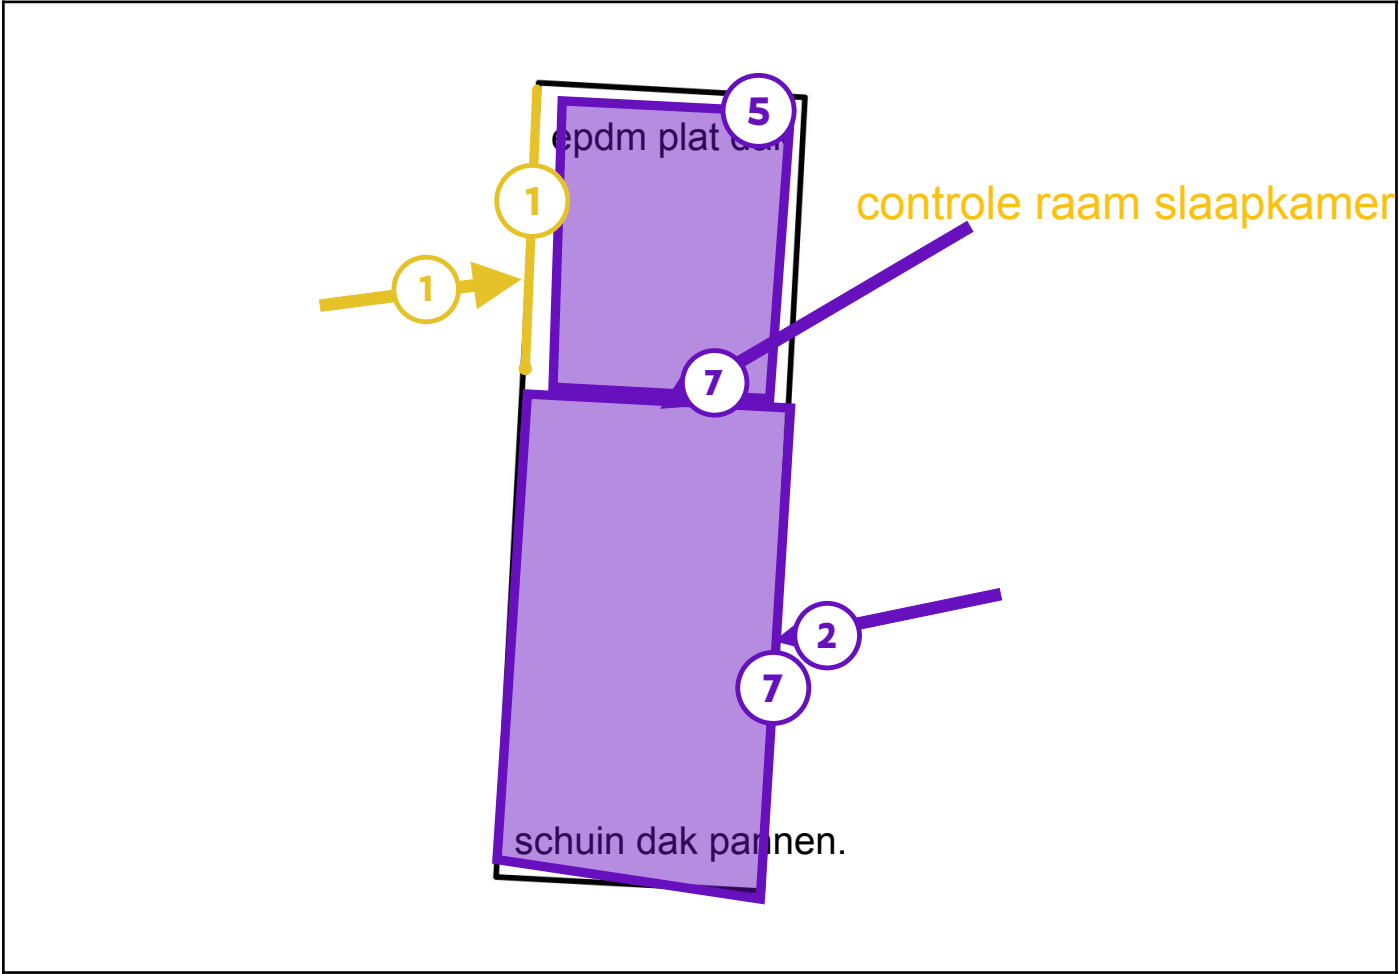
# Plan 1.1: Woning

| Beschrijving | Type | Actie |
|---|---|---|
| 1. Dekstenen (visueel vastgesteld). | Asbestmateriaal | Zorgvuldig beheren |
| 2. Open schouw | Beperking | - |

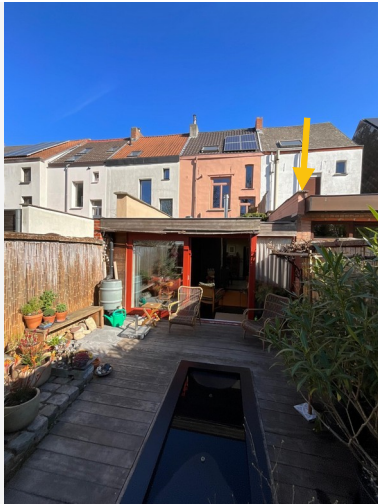
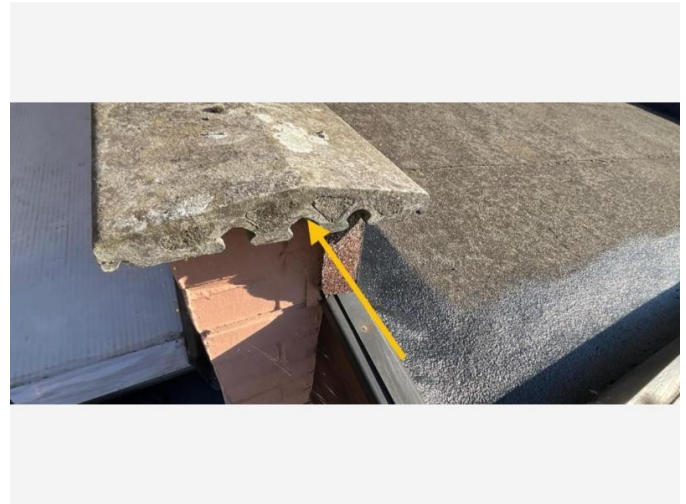
Het asbestmateriaal valt onder de mijlpaal van 2040.

| Eindbeoordeling materiaalrisico | Laag materiaalrisico en/of verlaagde kans op vezelvrijgave |

| Asbestsoort (vezeltype) | Crocidoliet aanwezig |
| Asbestconcentratie | Laag (< 50%) |
| Toestand van het materiaal | Licht beschadigd, licht verweerd. Intact calciumsilicaatmateriaal of categorie III 'gebondenheid' |

| Beschrijving | Dekstenen (visueel vastgesteld). |
| Opmerking | <p>Deksteen ligt op een scheidingsmuur deze is gedeeld met de naastgelegen woning.</p> <p>De vermelde oppervlaktes, diktes, gewichten en volumes betreffen een berekende schatting. Er worden geen rechten verleend aan deze oppervlaktes/diktes/volumes.</p> |

- Zorg voor een veilig beheer. Vermijd het beschadigen van het asbestmateriaal. Controleer de toestand jaarlijks op wijzigingen.
- Voer bijkomende staalname(s) uit.

- Eenvoudige handelingen: mag via doe-het-zelf of door werknemer(s) met opleidingsattest eenvoudige handelingen  
EH via doe-het zelf : De dekstenen kunnen voorzichtig losgebeiteld worden , extra bevochtigen om stof te voorkomen  
Standaard dragen van de nodige wegwerp beschermingsmiddelen FFP 3 masker , handschoenen en tyvec CAT III type 5-6  
Verpakken in plastic folie en afvoeren naar het containerpark als hechtgebonden asbestafval.  
Zie ook link Zie <https://ovam.vlaanderen.be/wie-mag-wat-verwijderen>

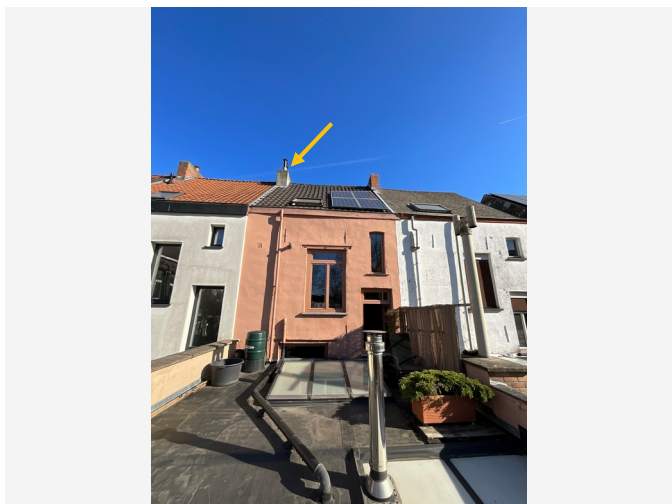
**Reden:** Het te onderzoeken materiaal situeert zich hoger dan 3,50 m te rekenen vanaf een veilige ondergrond

**Uitleg van de asbestdeskundige:** Bij werken (dak of reiniging schouw) kan een stelling geplaatst worden, het is niet duidelijk of er asbestverdachte materialen aanwezig zijn in de schouw.

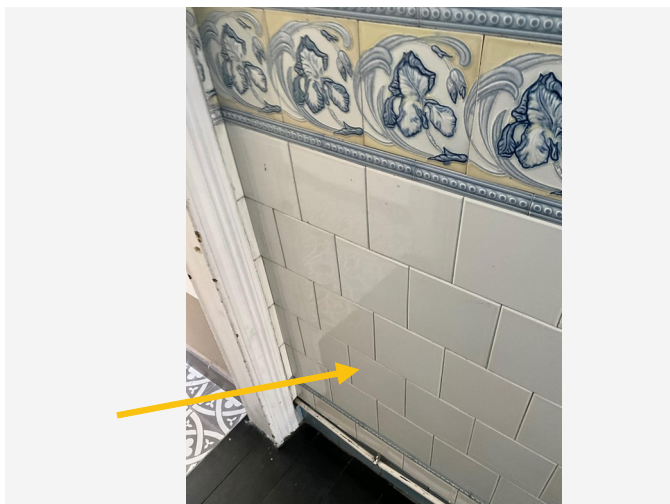
In het inspectieprotocol is een monsternamen van tegellijm verplicht om dit te identificeren als niet-asbesthoudend. Er waren geen facturen ter beschikking die bevestigen dat de tegels na 2001 waren geplaatst. Er waren geen bestaande beschadigingen aan de wandtegels om de lijm voldoende te kunnen inspecteren. Om dit af te toetsen is het aangewezen om bij eventuele renovatiewerken aan de tegels verder onderzoek/staalname te laten uitvoeren ter controle.

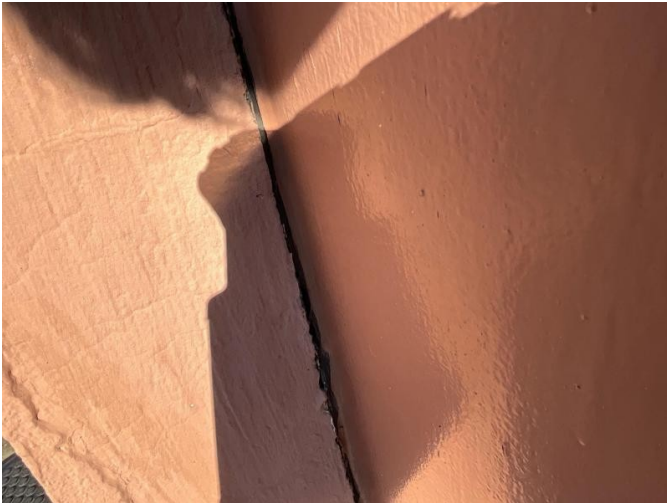
De mastiek werd gecontroleerd en als niet-asbesthoudend beschouwd. (zacht en elastisch)

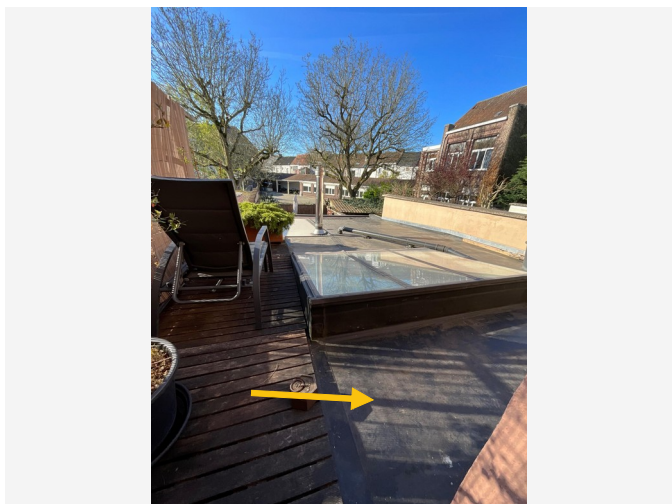
We nemen aan dat bitumen geplaatst na 2001 niet asbesthoudend zijn. Het is niet duidelijk of er asbestverdachte onderlagen aanwezig. Het is aangewezen om extra controle uit te voeren bij eventuele renovatiewerken. De vermelde oppervlaktes, diktes en volumes betreffen een beredeneerde schatting. Er worden geen rechten verleend aan deze oppervlaktes/diktes/volumes.

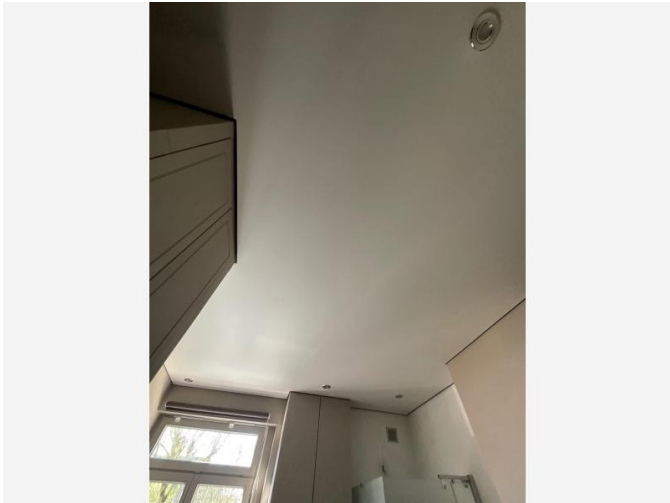
Er zijn plafonds afgewerkt in plaatmateriaal. Het is niet duidelijk of er pleisterwerk of verdacht materiaal aanwezig is achter deze valse plafonds, het is aangewezen om bijkomend onderzoek uit te voeren bij werken.

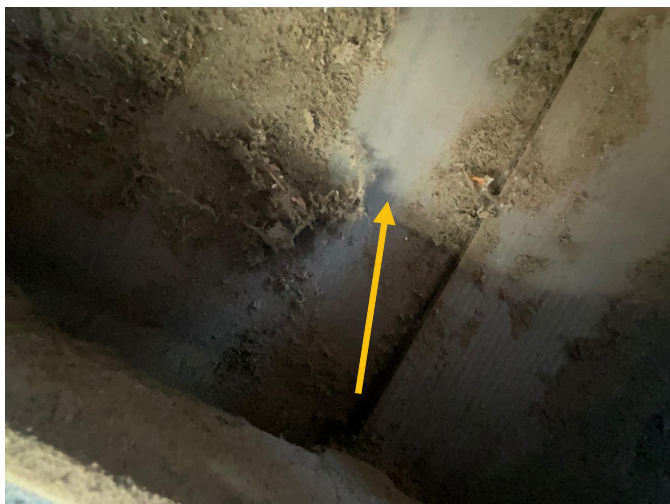
Het dak werd gecontroleerd (via een dakraam ,optillen van een dakpan). Er is geen verdacht onderdak vastgesteld .

factuur onderdak benaming biphase.

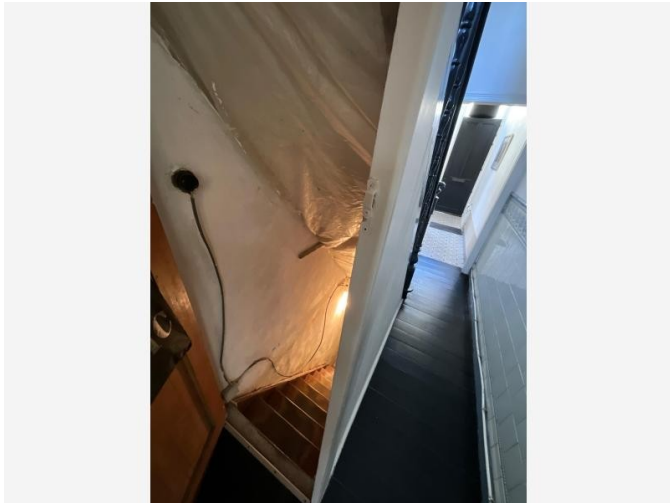
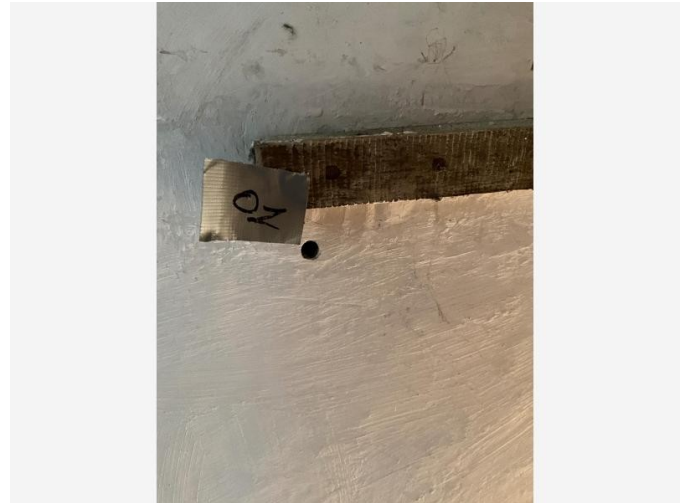
## Fiche 8: Muurpleister

Geen asbest

| # | Type | Referentie | Resultaat |
|---|---|---|---|
| 8.1 | Mengmonster | 1 | Geen asbest |

| Opmerking | <p>Volgens het inspectieprotocol is een monstername van het pleisterwerk verplicht om dit te identificeren als niet-asbesthoudend.</p> <p>Locatie staalnames: individuele ruimte:slaapkamer / natte ruimte:keuken/ stookplaats: niet bepleisterd / traphal:glv</p> <p>De vermelde oppervlaktes en volumes betreffen een beredeneerde schatting. Er worden geen rechten verleend aan deze oppervlaktes/volumes. De dikte is een schatting die voorkomt uit de monsterplaatsen en is daarom niet altijd representatief.</p> <p>Er bevinden zich enkele valse wanden. Het is niet duidelijk of er pleisterwerk aanwezig is achter deze valse wanden, het is aangewezen om bijkomend onderzoek uit te voeren bij werken.</p> |
