# Asbestinventarisatetest

Greinschuurstraat 6, 8000 Brugge

Attestnummer : 20250406-000033.000

**Asbestveilig** (maar niet asbestvrij)

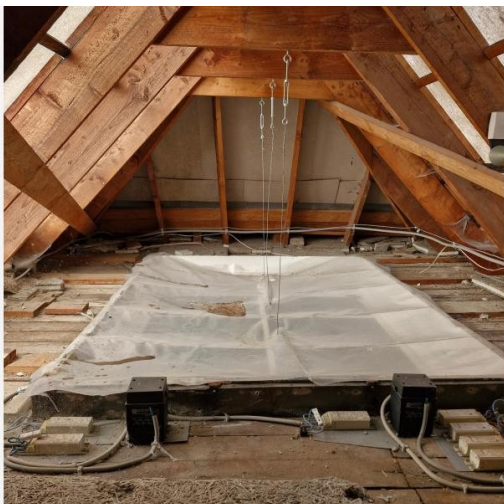
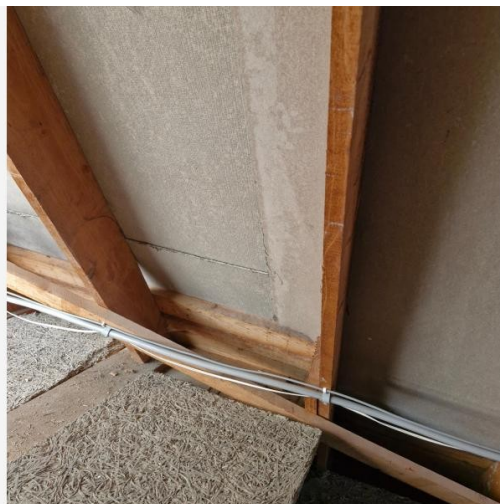
Het asbestmateriaal valt onder de mijlpaal van 2040.

Zorgvuldig beheren

Eindbeoordeling materiaalisico	Laag materiaalisico en/of verlaagde kans op vezelvrijgave
--------------------------------	---

Gebondenheid	Categorie 1: hechtgebonden in oorsprong
Asbestsoort (vezeltype)	Crocidoliet aanwezig
Asbestconcentratie	Laag (< 50%)
Afschermingsgraad van het gehele materiaal	Geheel of deels (ook) vrij aan binnenluchtstromen
Toestand van het materiaal	Onbeschadigd, niet verweerd

Beschrijving	Onderdak (zadeldak)
Omgeving	Binnen
Primaire drager	Schuin dak
Asbestmateriaal	Plaat, paneel, tablet - Type Menuiserite
Bindmiddel van asbestmateriaal	Cement
Gebondenheid op basis van bindmiddel	Hecht
Hoeveelheid (oppervlakte - dikte - aantal)	• 48,00 m <sup>2</sup> - 0,32 cm - 1 stuk
Totaal volume	0,154 m <sup>3</sup>
Eenvoudig bereikbaar	Ja
Bevestigingswijze	• Genageld, geniet
Identificatiemethode	Vaststelling zonder monstername
Destructieve handeling voor identificatie	Nee

- Zorg voor een veilig beheer. Vermijd het beschadigen van het asbestmateriaal. Controleer de toestand jaarlijks op wijzigingen.

- Eenvoudige handelingen: mag via doe-het-zelf of door werknemer(s) met opleidingsattest eenvoudige handelingen  
Dit mag via doe-het-zelf of door werknemer(s) met opleidingsattest eenvoudige handelingen.  
Hou rekening met de PBM's en voorzorgsmaatregelen..  
Bij verwijdering is de kans op hoge asbeststofconcentratie vrij laag.

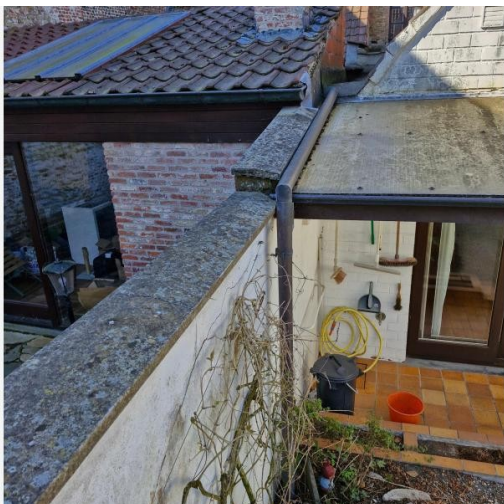
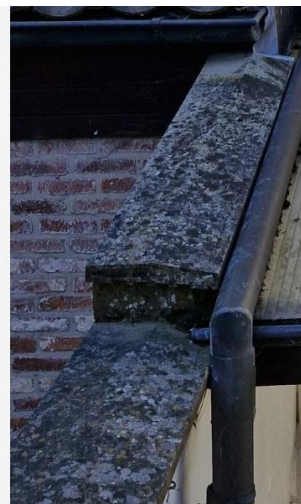
Het asbestmateriaal valt onder de mijlpaal van 2040.

Zorgvuldig beheren

Eindbeoordeling materiaalisico	Laag materiaalisico en/of verlaagde kans op vezelvrijgave
--------------------------------	---

Gebondenheid	Categorie 1: hechtgebonden in oorsprong
Asbestsoort (vezeltype)	Alleen chrysotiel
Asbestconcentratie	Laag (< 50%)
Afschermingsgraad van het gehele materiaal	Geheel of deels vrij aan de buitenlucht
Toestand van het materiaal	Licht beschadigd, licht verweerd. Intact calciumsilicaatmateriaal of categorie III 'gebondenheid'

Beschrijving	dekstenen (scheidingsmuur)
Omgeving	Buiten
Primaire drager	Afboording, omheining...
Asbestmateriaal	Deksteen, muurkap - Hol
Bindmiddel van asbestmateriaal	Cement
Gebondenheid op basis van bindmiddel	Hecht
Hoeveelheid (oppervlakte - dikte - aantal)	• 1,86 m <sup>2</sup> - 3,00 cm - 1 stuk
Totaal volume	0,056 m <sup>3</sup>
Eenvoudig bereikbaar	Ja
Bevestigingswijze	• Verlijmd, ingegoten, versmeerd
Identificatiemethode	Vaststelling zonder monsternamen
Destructieve handeling voor identificatie	Nee

- Zorg voor een veilig beheer. Vermijd het beschadigen van het asbestmateriaal. Controleer de toestand jaarlijks op wijzigingen.

- Eenvoudige handelingen: mag via doe-het-zelf of door werknemer(s) met opleidingsattest eenvoudige handelingen  
Dit mag via doe-het-zelf of door werknemer(s) met opleidingsattest eenvoudige handelingen.  
Hou rekening met de PBM's en voorzorgsmaatregelen..  
Bij verwijdering is de kans op hoge asbeststofconcentratie vrij laag.

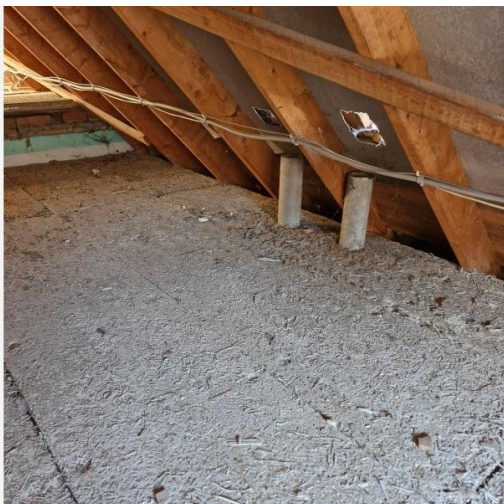
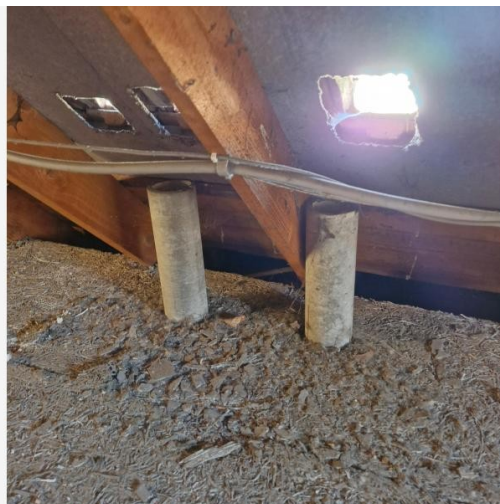
Het asbestmateriaal valt onder de mijlpaal van 2040.

Zorgvuldig beheren

Eindbeoordeling materiaalrisico	Laag materiaalrisico en/of verlaagde kans op vezelvrijgave
---------------------------------	--

Gebondenheid	Categorie 1: hechtgebonden in oorsprong
Asbestsoort (vezeltype)	Crocidoliet aanwezig
Asbestconcentratie	Laag (< 50%)
Afschermingsgraad van het gehele materiaal	Geheel of deels (ook) vrij aan binnenluchtstromen
Toestand van het materiaal	Onbeschadigd, niet verweerd

Beschrijving	afvoerbuizen
Omgeving	Binnen
Primaire drager	HVAC infrastructuur en uitrusting
Asbestmateriaal	Buis, koker, leiding, pijp, doorvoer
Bindmiddel van asbestmateriaal	Cement
Gebondenheid op basis van bindmiddel	Hecht
Hoeveelheid (lengte - omtrek - dikte - aantal)	<ul style="list-style-type: none"><li>• 0,90 m - 20,00 cm - 1,00 cm - 1 stuk</li></ul>
Totaal volume	0,002 m <sup>3</sup>
Eenvoudig bereikbaar	Ja
Bevestigingswijze	<ul style="list-style-type: none"><li>• Verlijmd, ingegoten, versmeerd</li></ul>
Identificatiemethode	Vaststelling zonder monsternamen
Destructieve handeling voor identificatie	Nee

- Zorg voor een veilig beheer. Vermijd het beschadigen van het asbestmateriaal. Controleer de toestand jaarlijks op wijzigingen.

- Eenvoudige handelingen: enkel door erkend asbestverwijderaar  
Kan niet zonder breek- of kapwerk verwijderd worden. Het risico dat hierbij dus asbestvezels vrijkomen, is hoog. Laat dit dus best doen door een erkend asbestverwijderaar die steeds over de nodige opleidingsattesten beschikt.

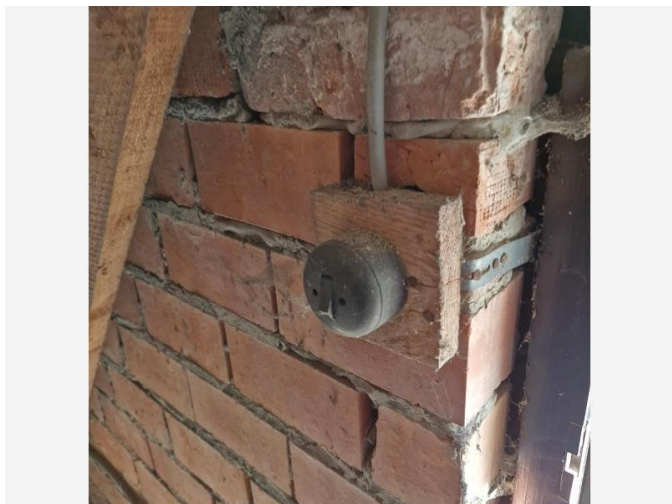
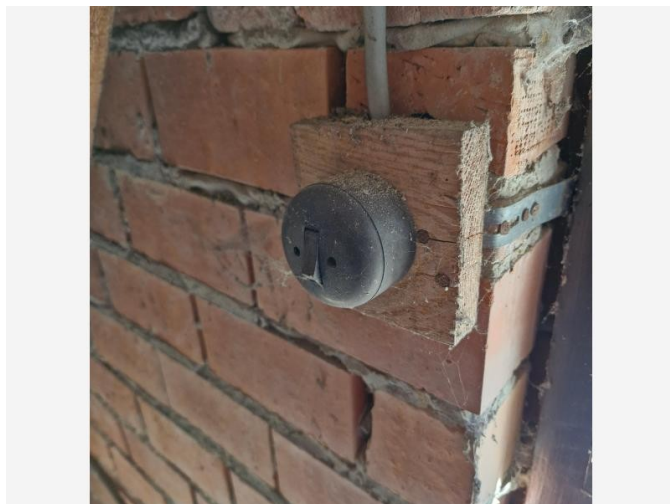
Het asbestmateriaal valt onder de mijlpaal van 2040.

Zorgvuldig beheren

Eindbeoordeling materiaalrisico	Laag materiaalrisico en/of verlaagde kans op vezelvrijgave
---------------------------------	--

Gebondenheid	Categorie 1: hechtgebonden in oorsprong
Asbestsoort (vezeltype)	Crocidoliet aanwezig
Asbestconcentratie	Laag (< 50%)
Afschermingsgraad van het gehele materiaal	Geheel of deels (ook) vrij aan de binnenlucht
Toestand van het materiaal	Onbeschadigd, niet verweerd

Beschrijving	lichtschakelaar
Omgeving	Binnen
Primaire drager	Communicatie en elektrische infrastructuur en uitrusting
Asbestmateriaal	Plaat, paneel, tablet - Type Bakeliet
Bindmiddel van asbestmateriaal	Kunststof of -hars
Gebondenheid op basis van bindmiddel	Hecht
Hoeveelheid (oppervlakte - dikte - aantal)	• 0,10 m <sup>2</sup> - 1,00 cm - 1 stuk
Totaal volume	0,001 m <sup>3</sup>
Eenvoudig bereikbaar	Ja
Bevestigingswijze	• Geschroefd
Identificatiemethode	Vaststelling zonder monstername
Destructieve handeling voor identificatie	Nee

- Zorg voor een veilig beheer. Vermijd het beschadigen van het asbestmateriaal. Controleer de toestand jaarlijks op wijzigingen.

- Eenvoudige handelingen: mag via doe-het-zelf of door werknemer(s) met opleidingsattest eenvoudige handelingen  
Gelet op de aard van de bevestiging kunnen de componenten op relatief eenvoudige wijze op hun geheel verwijderd en afgevoerd worden. Hou rekening met PBM's en veiligheidsvoorschriften.

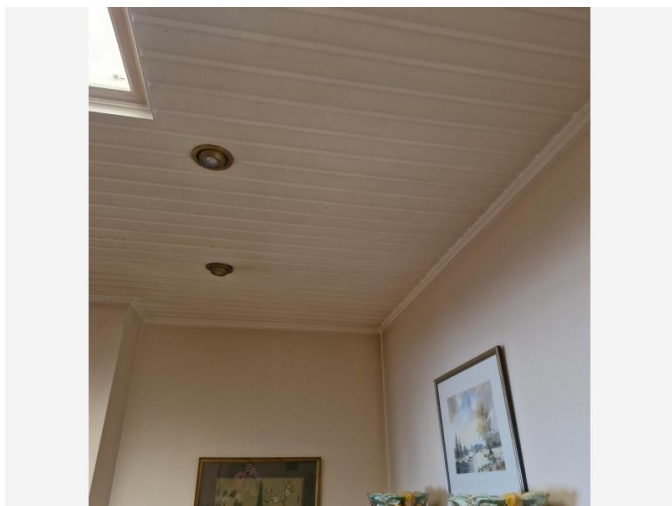
Zijn niet asbestverdacht.

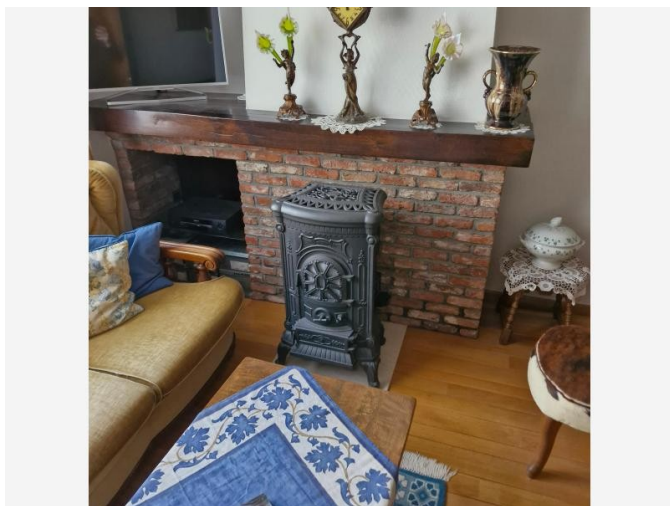
In het binnenwerk van het verwarmingselement kunnen er asbestverdachte materialen aanwezig zijn. (pakkingen, dichtingen, asbestkoord ... )

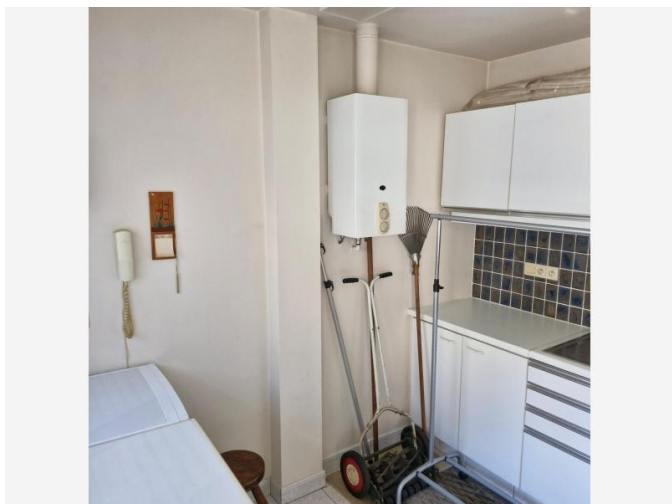
In het binnenwerk van het verwarmingselement kunnen er asbestverdachte materialen aanwezig zijn. (pakkingen, dichtingen, asbestkoord ... )

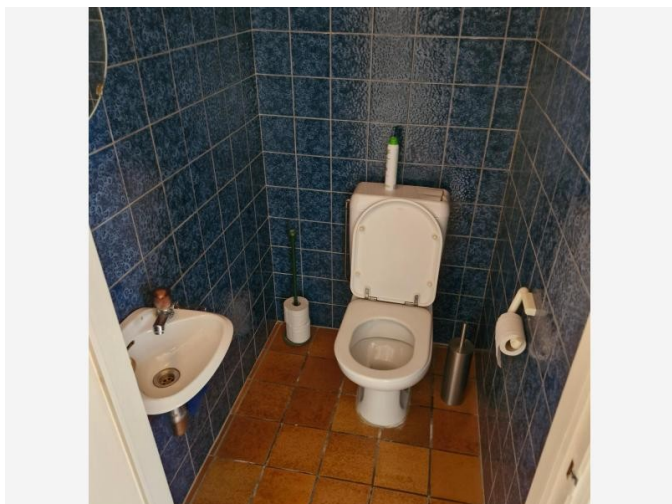
De wandtegel is niet asbestverdacht.

De (zwarte) lijm van de geplaatste wandtegels kunnen asbestvezels bevatten.

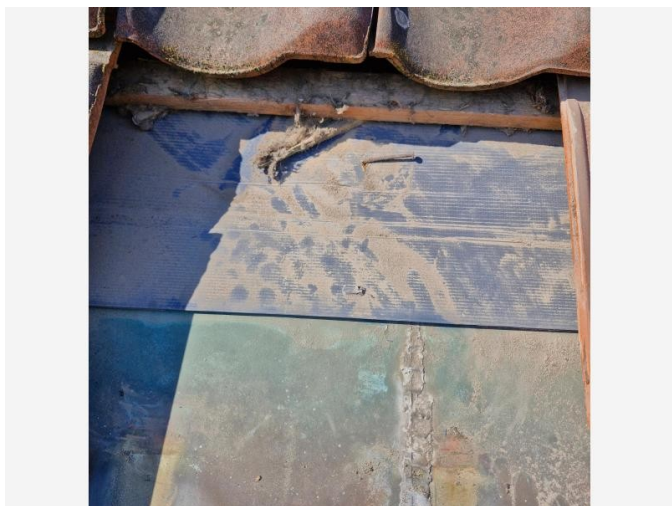
Onderdak is pvc, asbestvrij.

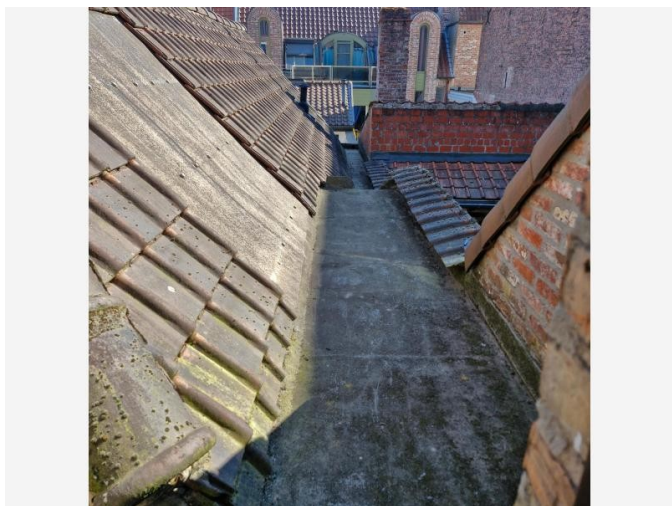
Zink is niet asbestverdacht..

Indien er nog lagen roofing onderzit, kan deze wel asbesthoudend zijn.

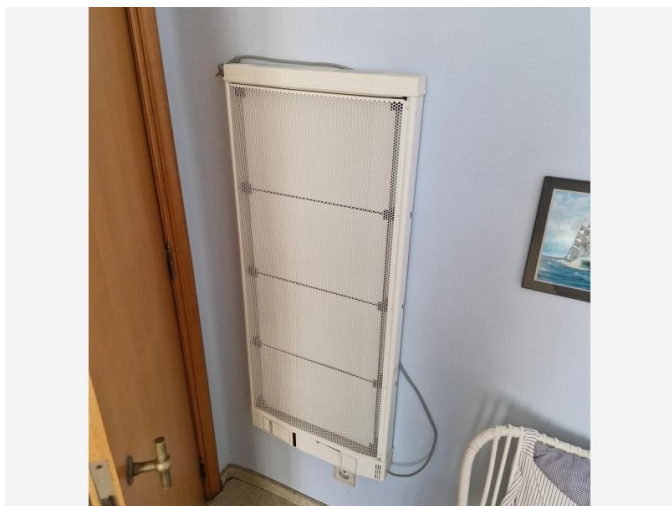
In het binnenwerk van het verwarmingselement kunnen er asbestverdachte materialen aanwezig zijn. (pakkingen, dichtingen, asbestkoord ... )

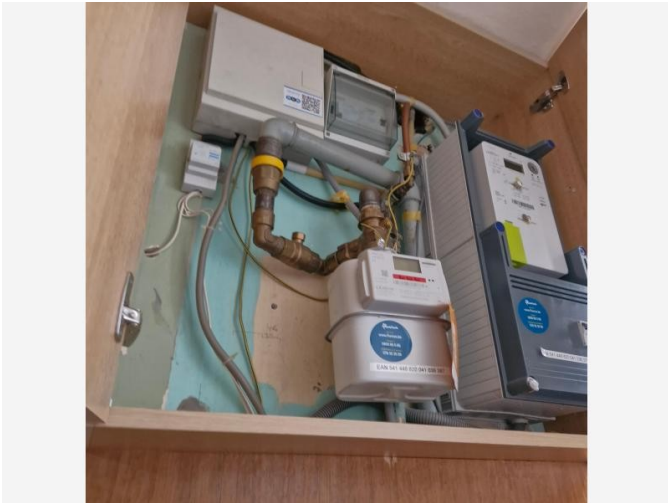
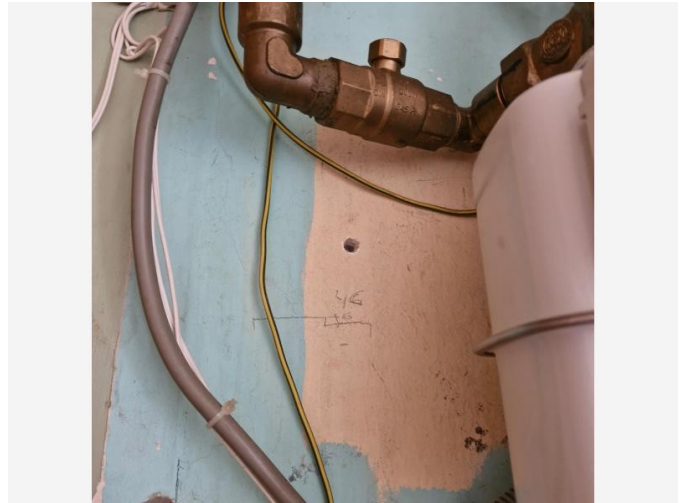
Geen asbest

#	Type	Referentie	Resultaat
13.1	Mengmonster	MM1	Geen asbest

Beschrijving	PW (muren)
Omgeving	Binnen
Primaire drager	Binnenwand
Bindmiddel van materiaal	Gips - kalk
Gebondenheid op basis van bindmiddel	Niet-hechtgebonden
Hoeveelheid (oppervlakte - dikte - aantal)	• 252,25 m <sup>2</sup> - 0,10 cm - 1 stuk
Totaal volume	0,252 m <sup>3</sup>
Identificatiemethode	Vaststelling met monstername
Destructieve handeling voor identificatie	Nee
Opmerking	De oppervlakte is een ingeschatte waarde.
