Asbestinventarisatetest

Heidestraat 74/74A, 1982 Zemst

Attestnummer : 20250408-000116.000

Uitgegeven op : 08.04.2025

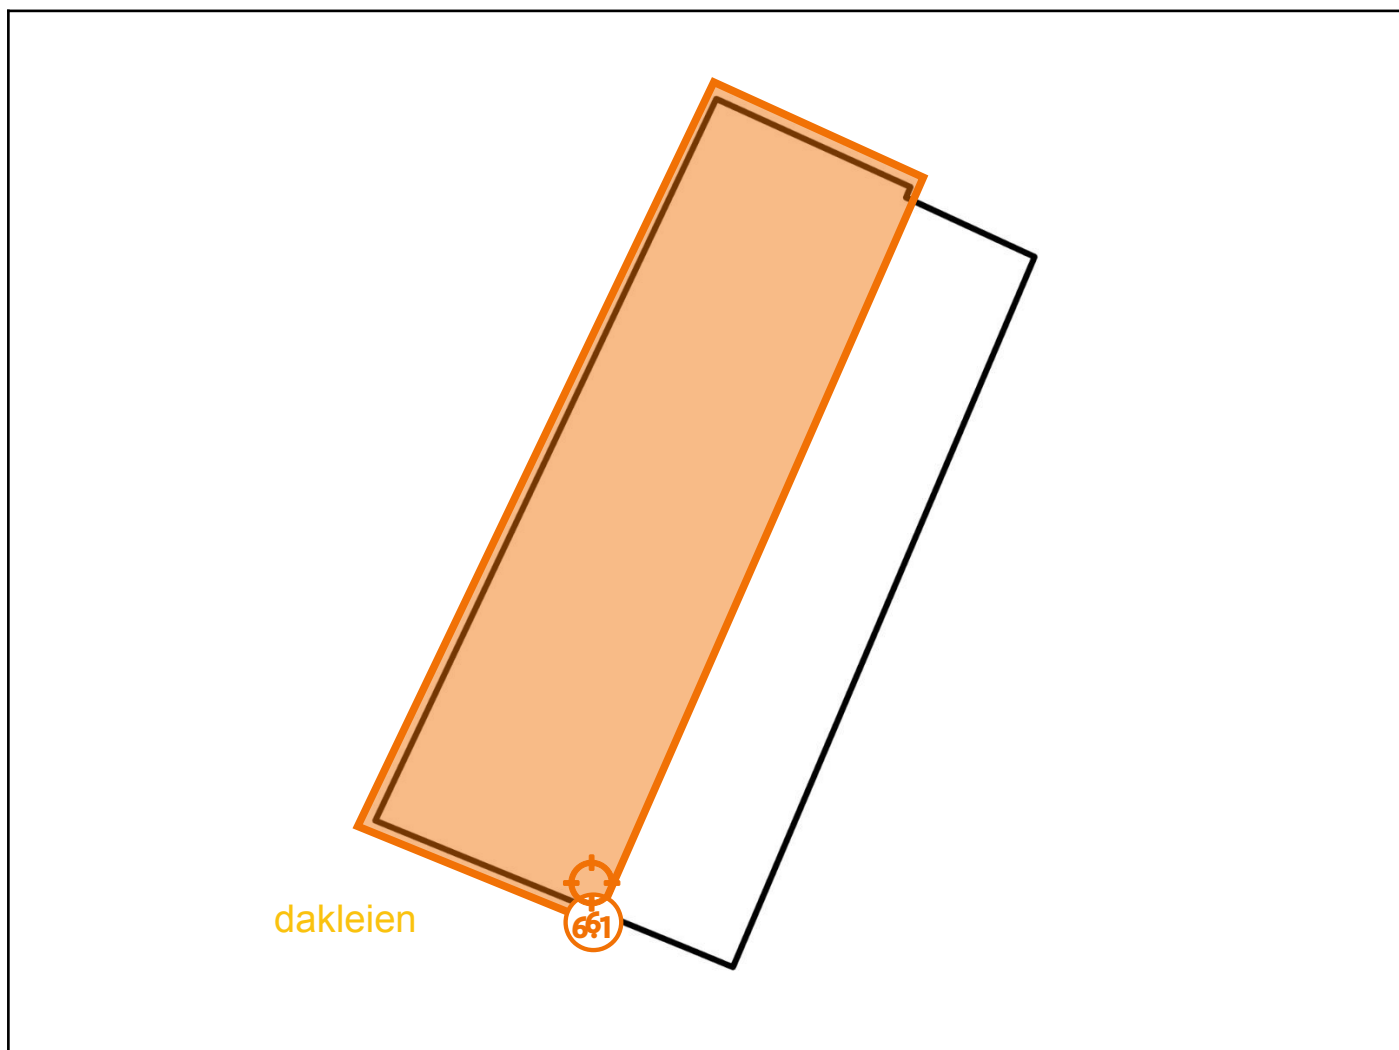
Plan 1.1: Woning plan

Beschrijving	Type	Actie
6. Dakleien	Asbestmateriaal	Verwijderen
6.1 Code: 001	Puntmonster	-

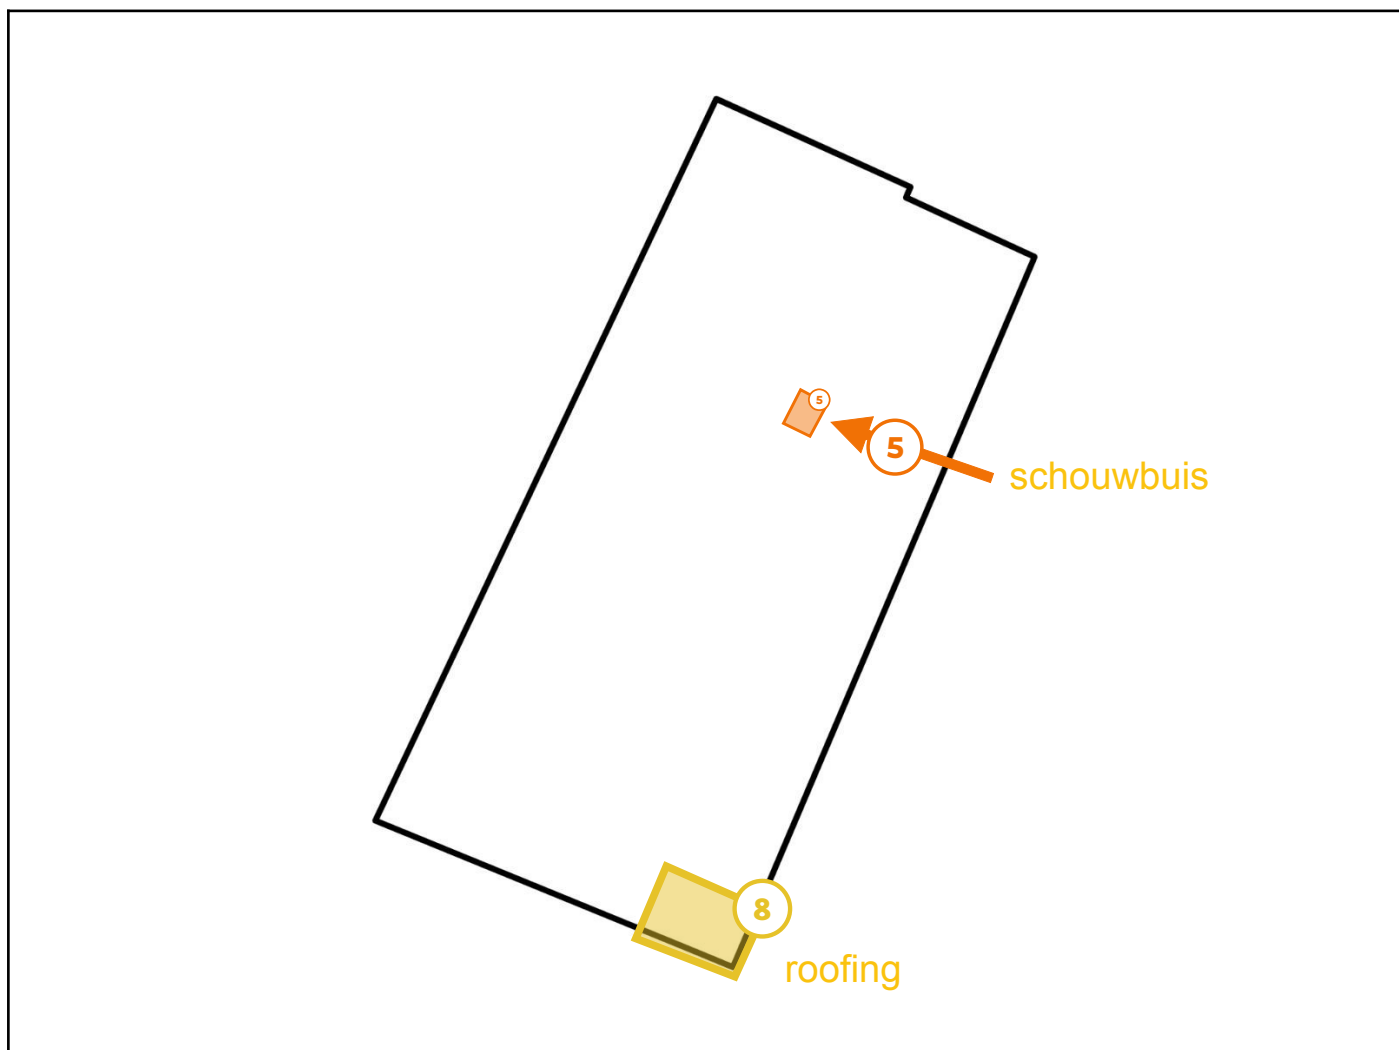
Plan 1.2: Woning plan

Beschrijving	Type	Actie
5. Schouwbus	Asbestmateriaal	Verwijderen
8. Bitumen plat dak.	Asbestmateriaal	Zorgvuldig beheren

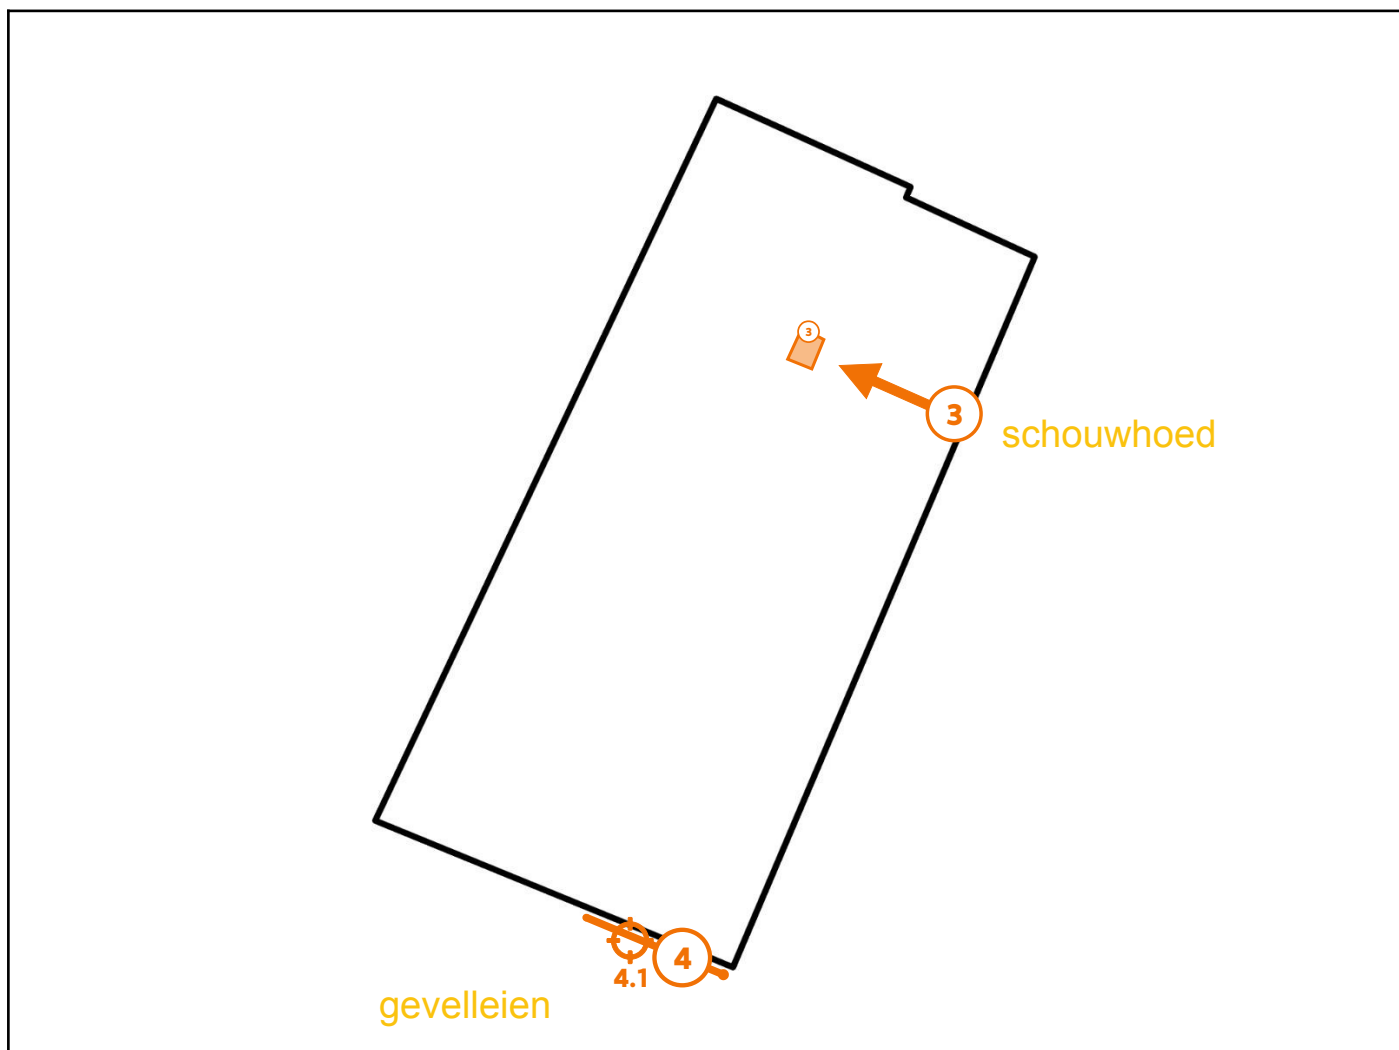
Plan 1.4: Woning plan

Beschrijving	Type	Actie
3. Schouwhoed.	Asbestmateriaal	Verwijderen
4. Gevelleien.	Asbestmateriaal	Verwijderen
4.1 Code: 002	Puntmonster	-

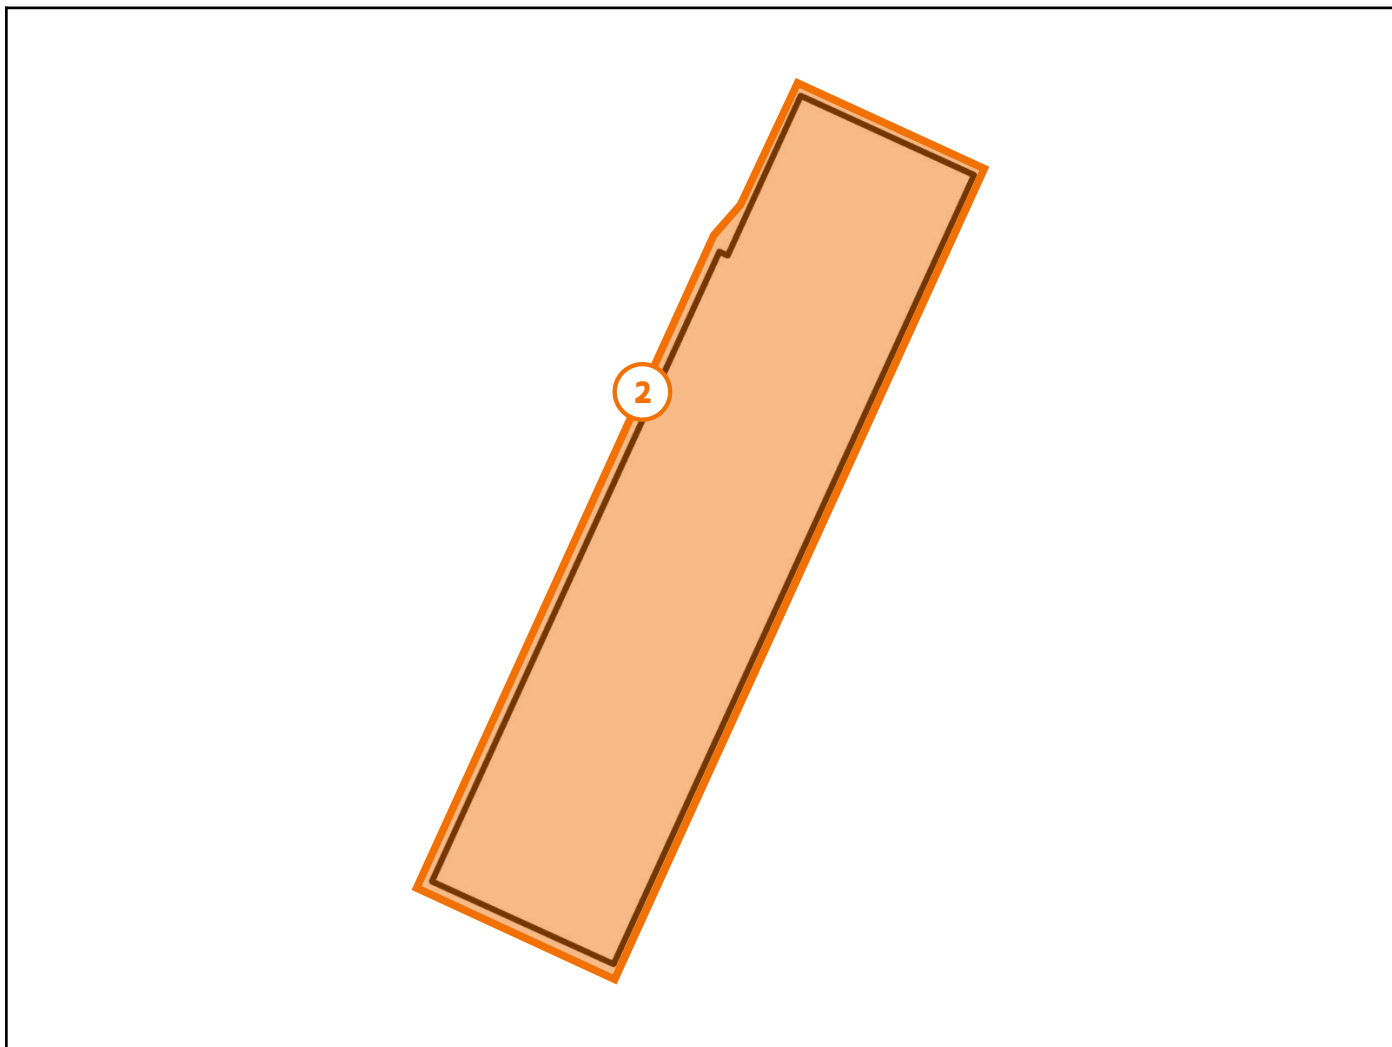
Plan 3.1: Garage/berging plan

Beschrijving	Type	Actie
2. Golfplaten garage	Asbestmateriaal	Verwijderen

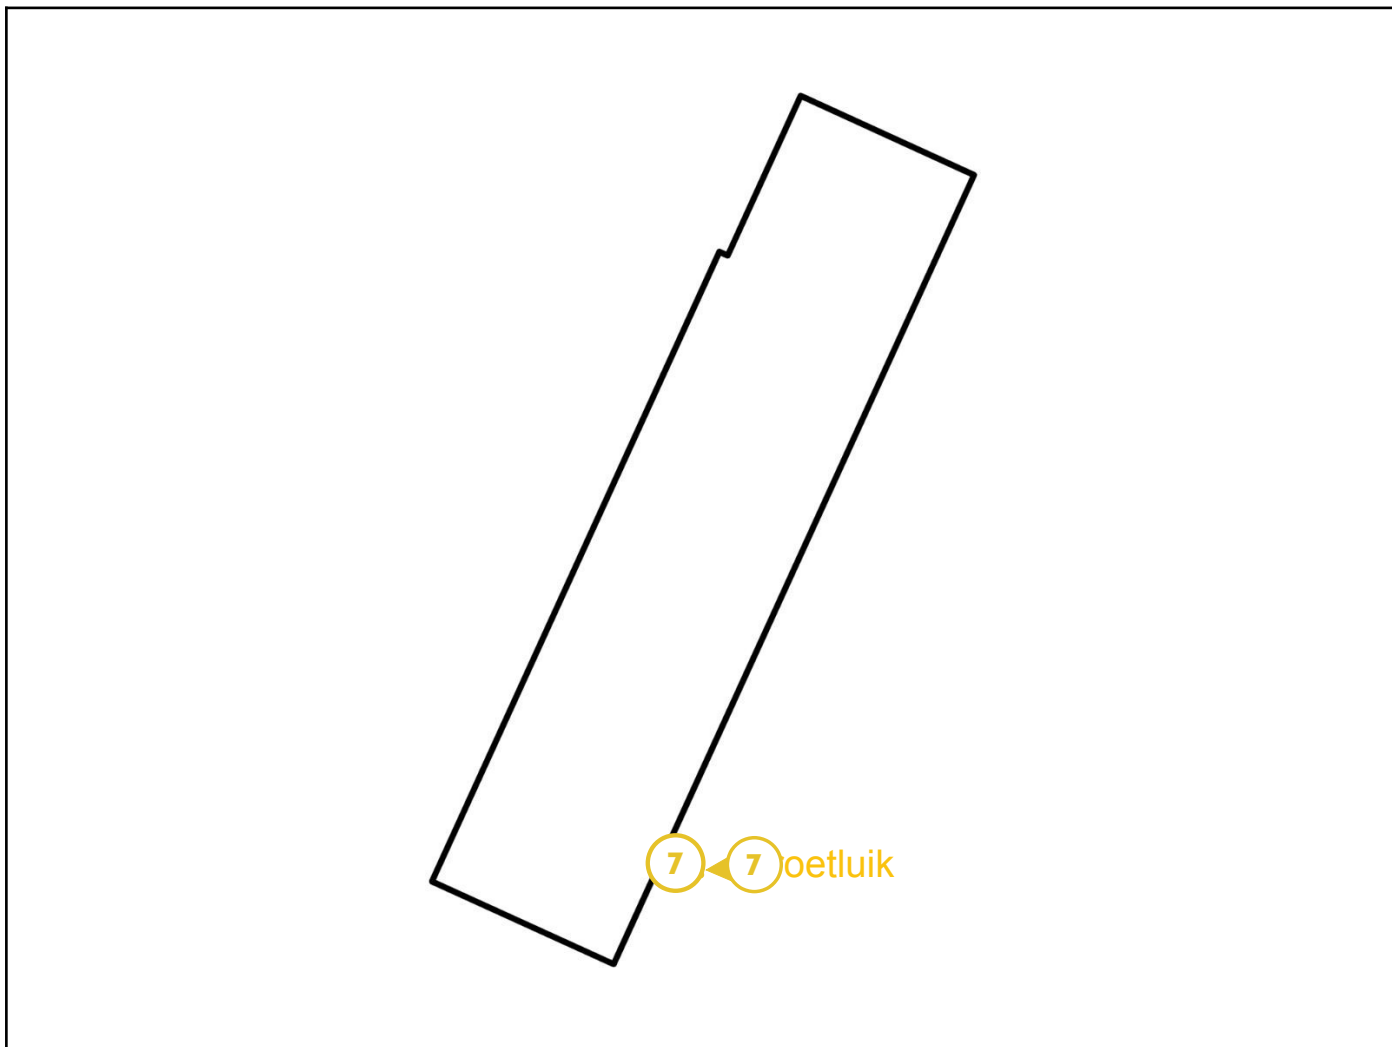
Plan 3.2: Garage/berging plan

Beschrijving	Type	Actie
7. Roetluik met houder.	Asbestmateriaal	Zorgvuldig beheren

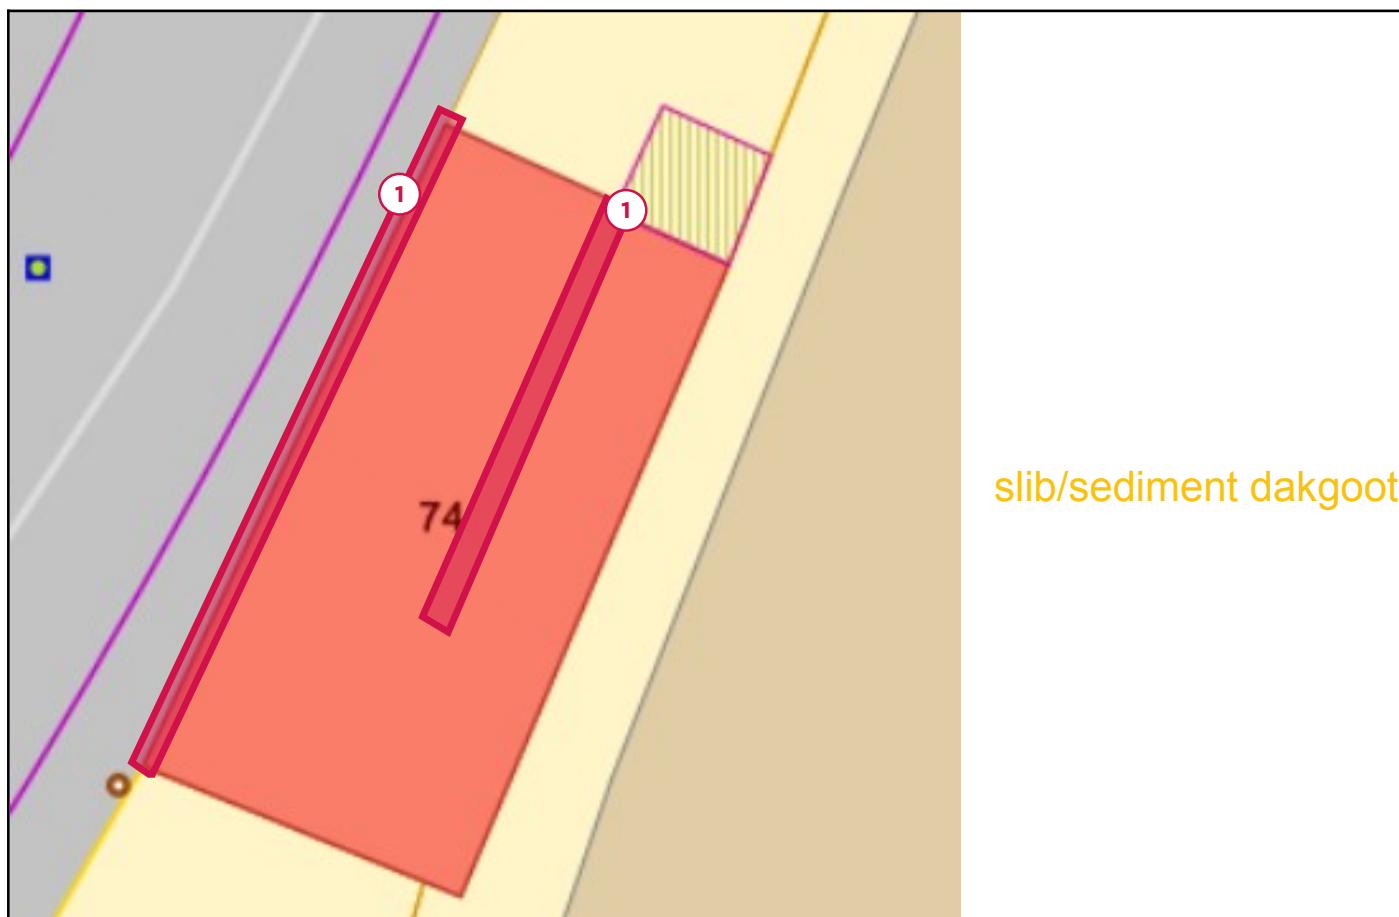
Plan 4.1: Vaststellingen buiten de constructies

Beschrijving	Type	Actie
1. Slib/sediment dakgoot.	Asbestmateriaal	Dringend verwijderen

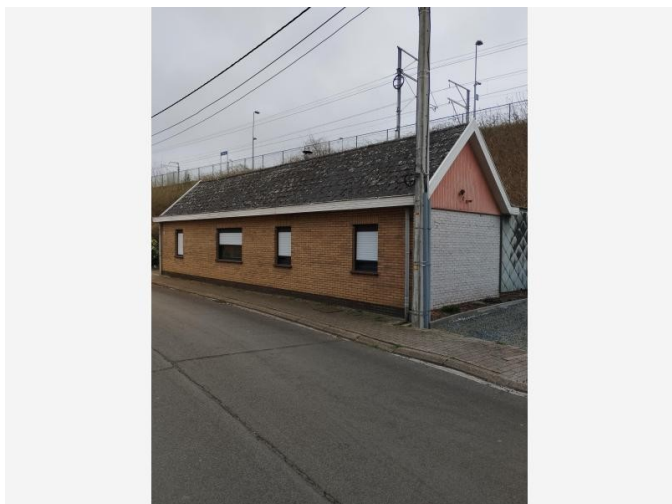
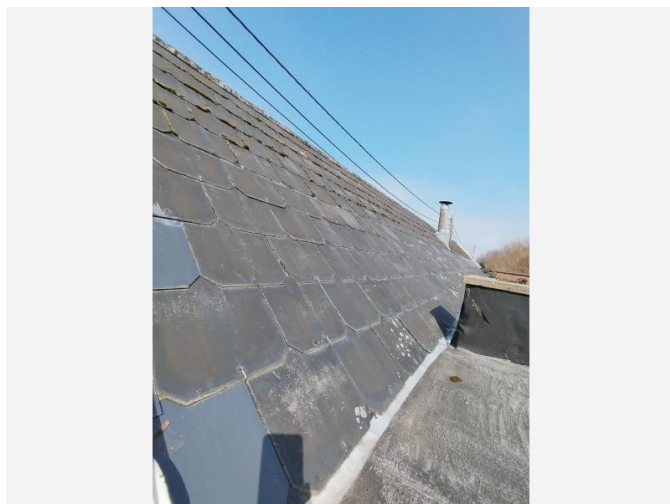
Het asbestmateriaal valt onder de mijlpaal van 2040.

Beschrijving	Slib/sediment dakgoot.
Type afvalstof	Betreft resten (contaminatie) van verwerking of beschadiging
Type resten (contaminatie)	<ul style="list-style-type: none">• Stof, deeltjes < 4 mm, flinters, gruis (los, opliggend)
Besmette materialen	<ul style="list-style-type: none">• Sediment (dakgoot, afvoerbuus, regenwaterput, ...)
Bron van de resten	leien
Omgeving	Buiten
Primaire drager	Infrastructuur hemelwater (opvang en afvoer)
Gebondenheid resten	Niet hecht
Hoeveelheid (gewicht - aantal)	<ul style="list-style-type: none">• 1,00 kg - 1 stuk
Totaal gewicht	1,00 kg
Eenvoudig bereikbaar	Ja
Identificatiemethode	Vaststelling zonder monsternamen
Opmerking	De vermelde oppervlaktes, diktes, gewichten en volumes betreffen een berekende schatting. Er worden geen rechten verleend aan deze oppervlaktes/diktes/volumes.

- Verwijder het asbestafval.

- Eenvoudige handelingen: mag via doe-het-zelf of door werknemer(s) met opleidingsattest eenvoudige handelingen
Reinig de dakgoten om asbesthoudend sediment of slib te verwijderen.

Dit kan aanleiding geven tot blootstelling, gebruik standaard dragen van de nodige wegwerp beschermingsmiddelen FFP 3 masker, handschoenen en tyvec CAT III type 5-6

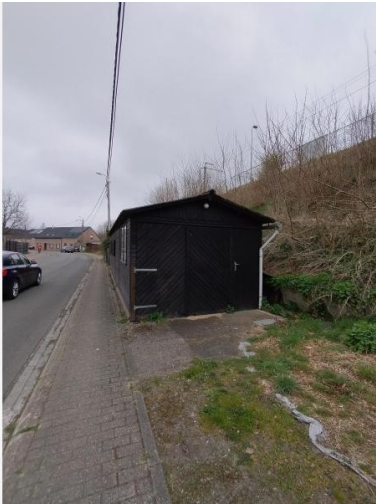
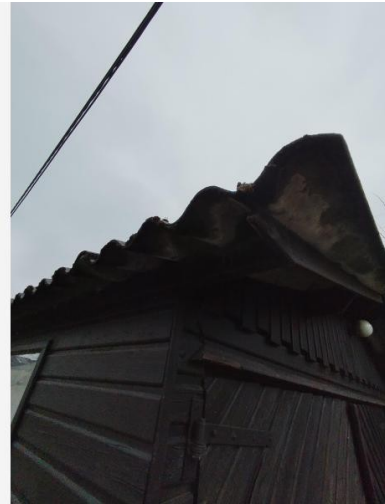
Het asbestmateriaal valt onder de mijlpaal van 2034.

Eindbeoordeling materiaalrisico	Verhoogd materiaalrisico en/of verhoogde kans op vezelvrijgave
Opmerking	mosgroei is matig beschadigd

Gebondenheid	Categorie 1: hechtgebonden in oorsprong
Asbestsoort (vezeltype)	Crocidoliet aanwezig
Asbestconcentratie	Laag (< 50%)
Afschermingsgraad van het gehele materiaal	Geheel of deels vrij aan de buitenlucht
Toestand van het materiaal	Matig beschadigd, matig verweerd

Beschrijving	Golfplaten garage
Omgeving	Buiten
Primaire drager	Schuin dak
Asbestmateriaal	Dak- en gevelbekleding - Golfplaat
Bindmiddel van asbestmateriaal	Cement
Gebondenheid op basis van bindmiddel	Hecht
Hoeveelheid (oppervlakte - aantal)	<ul style="list-style-type: none">• 30,00 m² - 1 stuk
Totale oppervlakte	30,00 m ²
Eenvoudig bereikbaar	Ja
Bevestigingswijze	<ul style="list-style-type: none">• Geschroefd
Identificatiemethode	Vaststelling zonder monsternamen
Destructieve handeling voor identificatie	Nee
Opmerking	<p>De golfplaten zijn visueel en volgens expertise als asbestverdacht beschouwd.</p> <p>De vermelde oppervlaktes, diktes en volumes betreffen een beredeneerde schatting. Er worden geen rechten verleend aan deze oppervlaktes/diktes/volumes.</p>

- Verwijder dit asbestmateriaal zo snel mogelijk. Volg de toestand goed op.
- Hemelwater dat afspoelt van asbestcement daken of gevels kan asbestdeeltjes bevatten. Gebruik het enkel voor gesloten circuits (bv. spoelen toiletten). Reinig na het vervangen van het dak of de gevel de dakgoten en regenwaterput of -ton om asbesthoudend sediment of slib te verwijderen
- Voer bijkomende staalname(s) uit.

Indien mogelijk de ondervloer afdekken , golfplaten voorzichtig verwijderen, extra fixeren, niet breken , niet gooien, onmiddellijk verpakken of voorzichtig in container met asbest bag plaatsen. Voldoende benevelen/bevochtigen tijdens de duur van de werken. Indien golfplaten in slechte staat zijn en kans bestaat

op breken : Eenvoudige handeling opgeleid personeel , alle werknemer(s) moeten wel beschikken over een opleidingsattest eenvoudige handelingen 8u

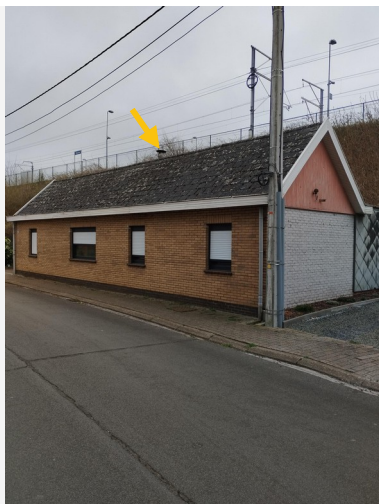
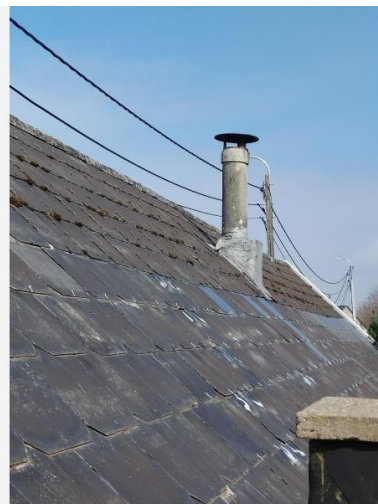
Eindbeoordeling materiaalrisico	Laag materiaalrisico en/of verlaagde kans op vezelvrijgave
---------------------------------	--

Gebondenheid	Categorie 1: hechtgebonden in oorsprong
Asbestsoort (vezeltype)	Crocidoliet aanwezig
Asbestconcentratie	Laag (< 50%)
Afschermingsgraad van het gehele materiaal	Geheel of deels vrij aan de buitenlucht
Toestand van het materiaal	Licht beschadigd, licht verweerd. Intact calciumsilicaatmateriaal of categorie III 'gebondenheid'

Beschrijving	Schouwhoed.
Omgeving	Buiten
Primaire drager	HVAC infrastructuur en uitrusting
Asbestmateriaal	Schouwhoed, ventilatiekap (anti-windval)
Bindmiddel van asbestmateriaal	Cement
Gebondenheid op basis van bindmiddel	Hecht
Hoeveelheid (gewicht - aantal)	<ul style="list-style-type: none">• 5,00 kg - 1 stuk
Totaal gewicht	5,00 kg
Eenvoudig bereikbaar	Ja
Bevestigingswijze	<ul style="list-style-type: none">• Geklemd
Identificatiemethode	Vaststelling zonder monsternamen
Destructieve handeling voor identificatie	Nee
Opmerking	De vermelde oppervlaktes, diktes, gewichten en volumes betreffen een berekende schatting. Er worden geen rechten verleend aan deze oppervlaktes/diktes/volumes.

- Verwijder dit asbestmateriaal zo snel mogelijk. Volg de toestand goed op.
- Voer bijkomende staalname(s) uit.

De hoed kan voorzichtig losgebeiteld worden , extra bevochtigen om stof te voorkomen

Bij de gemeente/containerpark afsluitzakken halen om dubbel in te pakken en af te voeren naar het containerpark als hechtgebonden asbestafval.

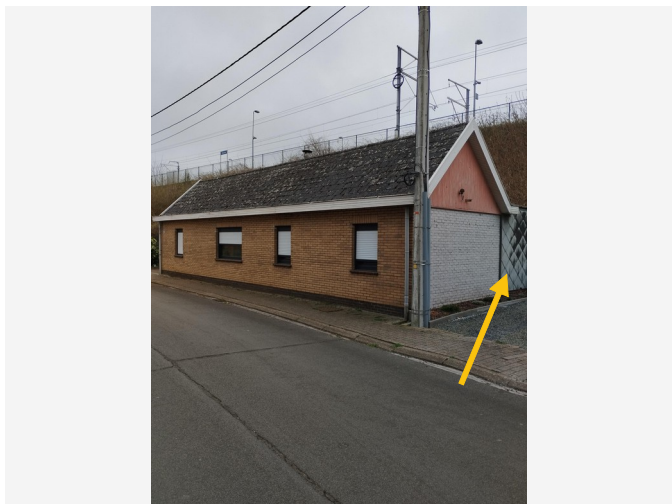
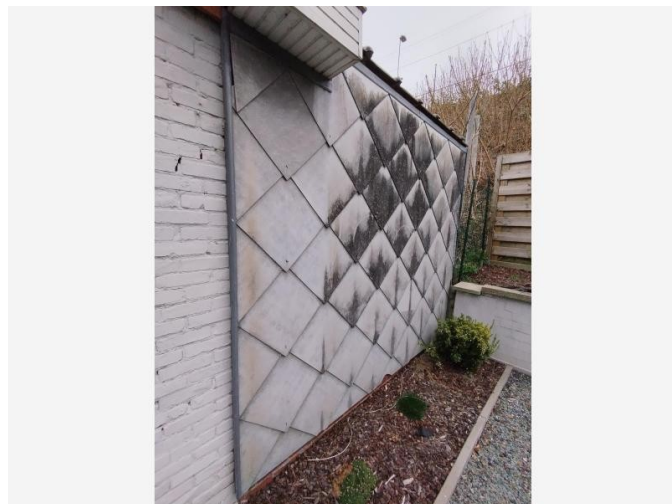
Eindbeoordeling materiaalrisico	Verhoogd materiaalrisico en/of verhoogde kans op vezelvrijgave
---------------------------------	--

Gebondenheid	Categorie 1: hechtgebonden in oorsprong
Asbestsoort (vezeltype)	Alleen chrysotiel
Asbestconcentratie	Laag (< 50%)
Afschermingsgraad van het gehele materiaal	Geheel of deels vrij aan de buitenlucht
Toestand van het materiaal	Matig beschadigd, matig verweerd

#	Type	Referentie	Resultaat
4.1	Puntmonster	002	Chrysotiel

Beschrijving	Gevelleien.
Omgeving	Buiten
Primaire drager	Schuin dak
Asbestmateriaal	Dak- en gevelbekleding - Lei, shingle
Bindmiddel van asbestmateriaal	Cement
Gebondenheid op basis van bindmiddel	Hecht
Hoeveelheid (oppervlakte - aantal)	• 6,00 m ² - 1 stuk
Totale oppervlakte	6,00 m ²
Eenvoudig bereikbaar	Ja
Bevestigingswijze	• Geklemd
Identificatiemethode	Vaststelling met monstername
Destructieve handeling voor identificatie	Nee
Opmerking	<p>Er werd een staal genomen aan een uitstekend stuk waardoor de waterdichtheid van de dakbedekking niet in het gedrang komt.</p> <p>De vermelde oppervlaktes, diktes en volumes betreffen een beredeneerde schatting. Er worden geen rechten verleend aan deze oppervlaktes/diktes/volumes.</p>

- Verwijder dit asbestmateriaal zo snel mogelijk. Volg de toestand goed op.
- Hemelwater dat afspoelt van asbestcement daken of gevels kan asbestdeeltjes bevatten. Gebruik het enkel voor gesloten circuits (bv. spoelen toiletten). Reinig na het vervangen van het dak of de gevel de dakgoten en regenwaterput of -ton om asbesthoudend sediment of slib te verwijderen

Indien mogelijk de ondervloer afdekken , leien voorzichtig verwijderen, extra fixeren, niet breken , niet gooien, onmiddellijk verpakken of voorzichtig in container met asbest bag plaatsen.

Gebruik geen stortkokers.

Indien leien in slechte staat zijn en kans bestaat op breken : Eenvoudige handeling opgeleid personeel , alle werknemer(s) moeten wel beschikken over een opleidingsattest eenvoudige handelingen 8u

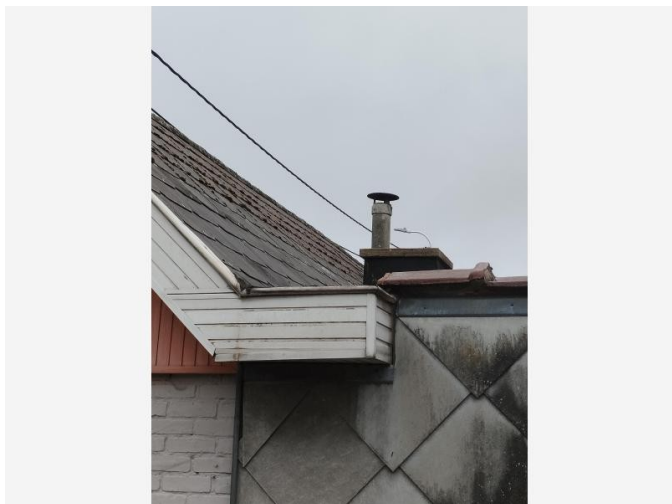
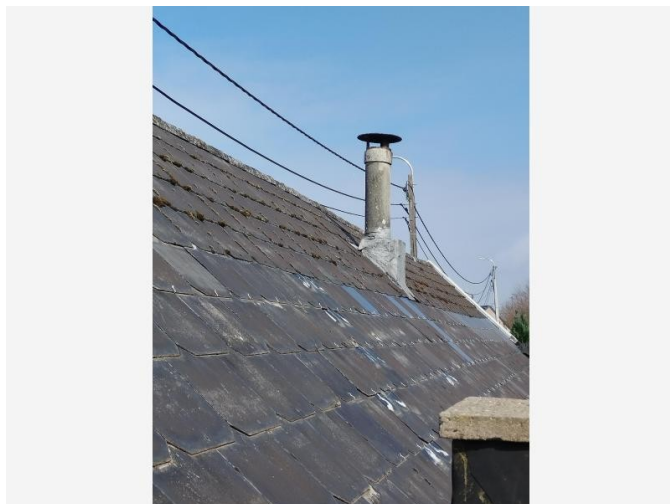
Beschrijving	Schouwbus
Omgeving	Buiten
Primaire drager	HVAC infrastructuur en uitrusting
Asbestmateriaal	Rookgaskanaal
Bindmiddel van asbestmateriaal	Cement
Gebondenheid op basis van bindmiddel	Hecht
Hoeveelheid (lengte - omtrek - dikte - aantal)	<ul style="list-style-type: none">• 2,50 m - 60,00 cm - 1,00 cm - 1 stuk
Totaal volume	0,015 m ³
Eenvoudig bereikbaar	Ja
Bevestigingswijze	<ul style="list-style-type: none">• Verlijmd, ingegoten, versmeerd
Identificatiemethode	Vaststelling zonder monstername
Destructieve handeling voor identificatie	Nee
Opmerking	<p>Op het dak is een schouwbus aanwezig.</p> <p>De vermelde oppervlaktes, diktes en volumes betreffen een beredeneerde schatting. Er worden geen rechten verleend aan deze oppervlaktes/diktes/volumes.</p>

- Verwijder dit asbestmateriaal zo snel mogelijk. Volg de toestand goed op.
- Voer bijkomende staalname(s) uit.

De buis kan voorzichtig losgebeiteld worden , extra bevochtigen om stof te voorkomen

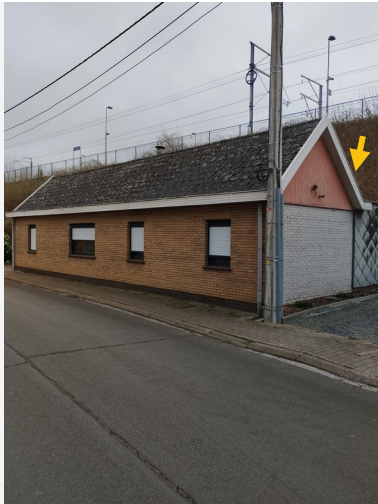
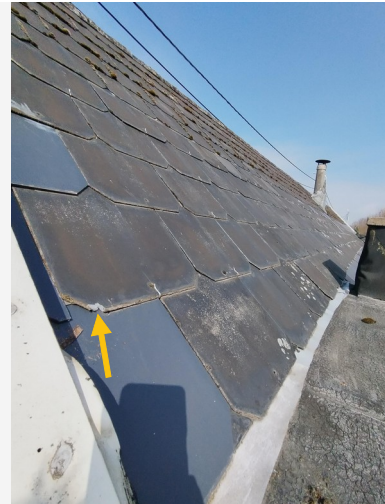
Beschrijving	Dakleien
Omgeving	Buiten
Primaire drager	Schuin dak
Asbestmateriaal	Dak- en gevelbekleding - Lei, shingle
Bindmiddel van asbestmateriaal	Cement
Gebondenheid op basis van bindmiddel	Hecht
Hoeveelheid (oppervlakte - aantal)	<ul style="list-style-type: none">• 80,00 m² - 1 stuk
Totale oppervlakte	80,00 m ²
Eenvoudig bereikbaar	Ja
Bevestigingswijze	<ul style="list-style-type: none">• Geklemd
Identificatiemethode	Vaststelling met monstername
Destructieve handeling voor identificatie	Nee
Opmerking	<p>Er werd een staal genomen aan een uitstekend stuk waardoor de waterdichtheid van de dakbedekking niet in het gedrang komt.</p> <p>De vermelde oppervlaktes, diktes en volumes betreffen een berekeneerde schatting. Er worden geen rechten verleend aan deze oppervlaktes/diktes/volumes.</p>

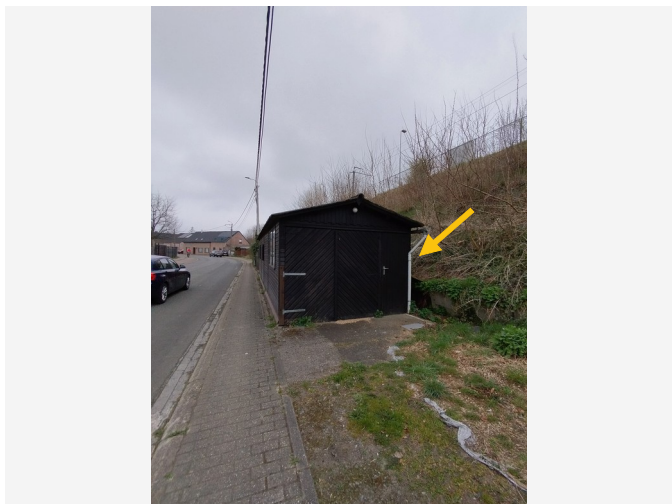
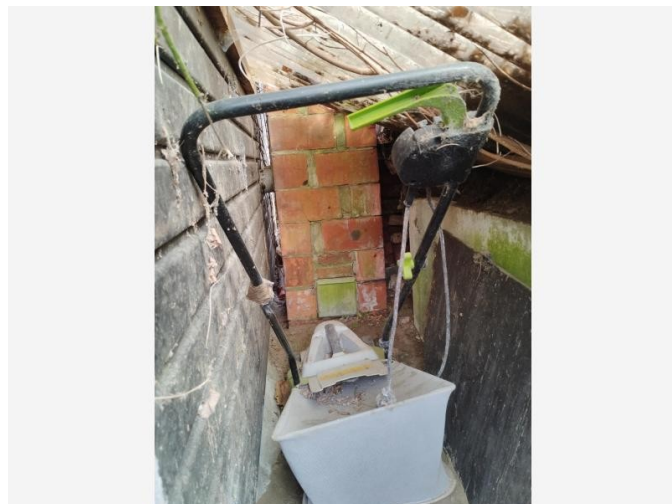
Beschrijving	Roetluik met houder.
Omgeving	Buiten
Primaire drager	HVAC infrastructuur en uitrusting
Asbestmateriaal	Brandwerende afsluiting (prefab geheel) - Luik
Bindmiddel van asbestmateriaal	Cement
Gebondenheid op basis van bindmiddel	Hecht
Hoeveelheid (gewicht - aantal)	<ul style="list-style-type: none">• 5,00 kg - 1 stuk
Totaal gewicht	5,00 kg
Eenvoudig bereikbaar	Ja
Bevestigingswijze	<ul style="list-style-type: none">• Geklemd
Identificatiemethode	Vaststelling zonder monstername
Destructieve handeling voor identificatie	Nee
Opmerking	De vermelde oppervlaktes, diktes, gewichten en volumes betreffen een beredeneerde schatting. Er worden geen rechten verleend aan deze oppervlaktes/diktes/volumes.

- Eenvoudige handelingen: mag via doe-het-zelf of door werknemer(s) met opleidingsattest eenvoudige handelingen
Het roetluikje kan voorzichtig uitgeschoven of losgebeiteld worden, extra bevochtigen om stof te voorkomen
Standaard dragen van de nodige wegwerp beschermingsmiddelen FFP 3 masker, handschoenen en tyvec CAT III type 5-6
Verpakken in plastic folie en afvoeren naar het containerpark als hechtgebonden asbestafval.
methodiek verwijderingsmethodes worden achteraan in het attest verder toegelicht

Extra bevochtigen van de roetluikkader , beitel rondom , boven en onder voorzichtig los zonder de kader te breken , verpakken in plastic folie en afvoeren als hechtgebonden afval.

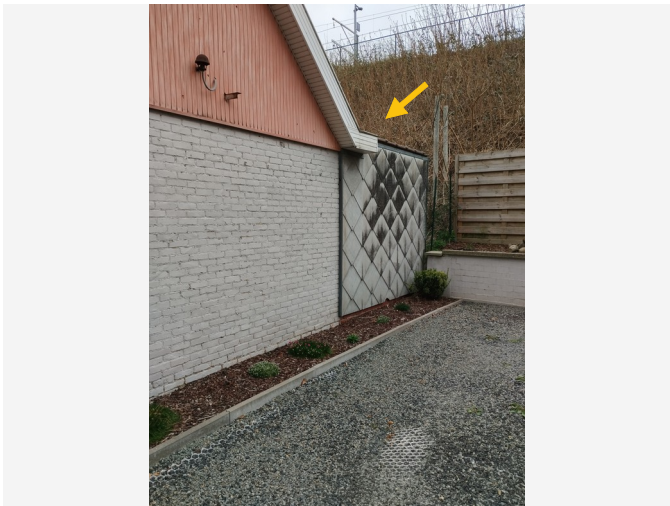
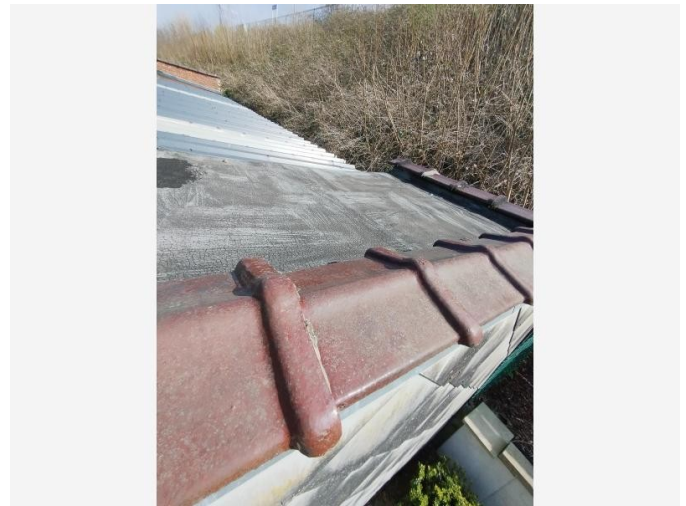
Beschrijving	Bitumen plat dak.
Omgeving	Buiten
Primaire drager	Plat dak
Asbestmateriaal	Dak- en gevelbekleding - Roofing
Bindmiddel van asbestmateriaal	Bitumen (roofing, teer, asfalt)
Gebondenheid op basis van bindmiddel	Hecht
Hoeveelheid (oppervlakte - aantal)	• 3,00 m ² - 1 stuk
Totale oppervlakte	3,00 m ²
Eenvoudig bereikbaar	Ja
Bevestigingswijze	• Verlijmd, ingegoten, versmeerd
Identificatiemethode	Vaststelling zonder monstername Motivatie: Groot risico op structurele gevolgschade (lekkage, werking installatie,...)
Destructieve handeling voor identificatie	Nee
Opmerking	Volgens het inspectieprotocol is een monstername van roofing verplicht om dit te identificeren als niet-asbesthoudend. Een monstername is echter niet mogelijk wegens kans op lekkage. De toepassing wordt in de databank als asbestverdacht beschouwd. Mogelijks kunnen er ook asbestverdachte onderlagen aanwezig zijn. Het is aangewezen om extra controle uit te voeren bij eventuele renovatiewerken. De vermelde oppervlaktes, diktes en volumes betreffen een beredeneerde schatting. Er worden geen rechten verleend aan deze oppervlaktes/diktes/volumes.
