# Asbestinventarisatattest

Wanzelesteenweg 134, 9260 Wichelen

Attestnummer : 20250415-000176.000

Uitgegeven op : 15.04.2025

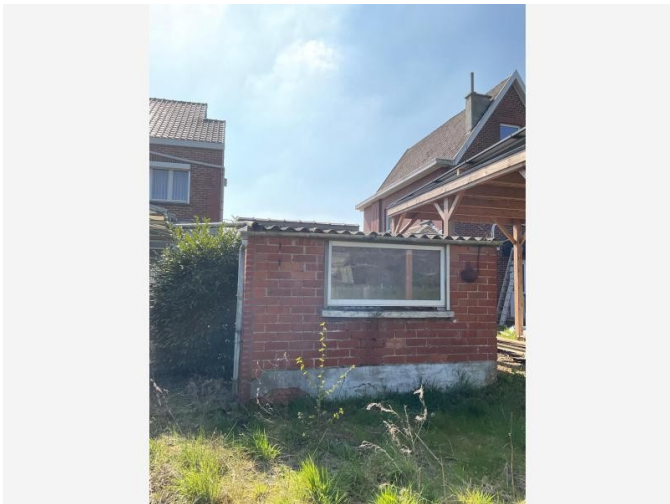
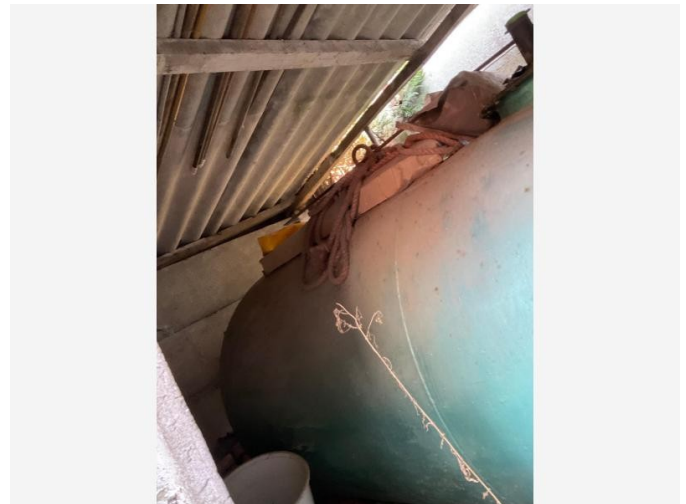
Het asbestmateriaal valt onder de mijlpaal van 2034.

**Dringend verwijderen**

| Eindbeoordeling materiaalrisico | Hoog materiaalrisico en/of hoge kans op vezelvrijgave |

| Asbestsoort (vezeltype) | Crocidoliet aanwezig |
| Toestand van het materiaal | Matig beschadigd, matig verweerd |

| Beschrijving | golfplaten dak |

- Zorg voor een veilig beheer. Vermijd het beschadigen van het asbestmateriaal. Controleer de toestand jaarlijks op wijzigingen.
- Hemelwater dat afspoelt van asbestcement daken of gevels kan asbestdeeltjes bevatten. Gebruik het enkel voor gesloten circuits (bv. spoelen toiletten). Reinig na het vervangen van het dak of de gevel de dakgoten en regenwaterput of -ton om asbesthoudend sediment of slib te verwijderen

- Eenvoudige handelingen: mag via doe-het-zelf of door werknemer(s) met opleidingsattest eenvoudige handelingen  
Asbest golfplaten zijn eenvoudig te verwijderen door ze los te schroeven of de nagels te verwijderen. Zorg dat u tijdens de werken de platen niet breekt. Geen slijpschijven of anders snel draaiend materiaal gebruiken. Tijdens de verwijdering de golfplaten goed bevochtigen om de verspreiding van vezels tegen te gaan.

De platen dienen dubbel verpakt in een daarvoor voorziende zak naar een containerpark gebracht te worden.

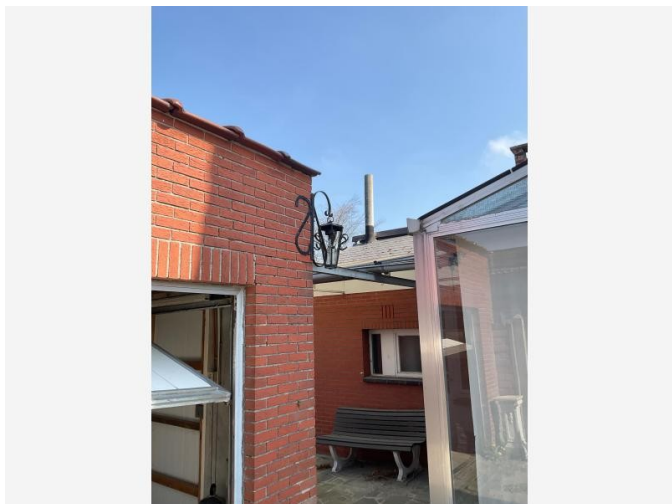
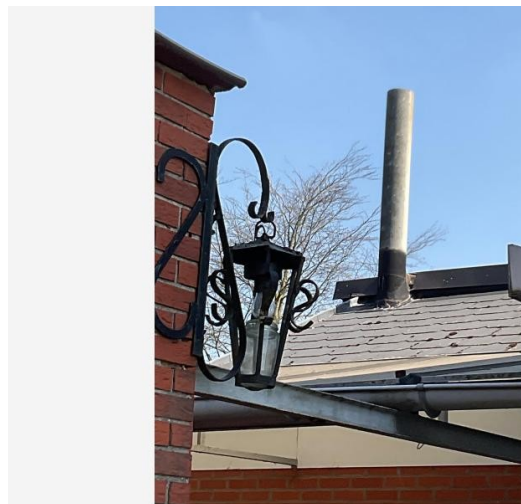
Het asbestmateriaal valt onder de mijlpaal van 2034.

Verwijderen

| Eindbeoordeling materiaalrisico | Verhoogd materiaalrisico en/of verhoogde kans op vezelvrijgave |

| Asbestsoort (vezeltype) | Crocidoliet aanwezig |
| Toestand van het materiaal | Matig beschadigd, matig verweerd |

| Beschrijving | Asbest cement rookgaskanaal |

- Zorg voor een veilig beheer. Vermijd het beschadigen van het asbestmateriaal. Controleer de toestand jaarlijks op wijzigingen.

- Eenvoudige handelingen: mag via doe-het-zelf of door werknemer(s) met opleidingsattest eenvoudige handelingen  
Asbest schouwen zijn te verwijderen zonder breken en kappen. Deze dienen in 1 geheel verwijderd te worden zonder contaminaties. Veilig verpakken en afvoeren naar een asbest afval verwerker.

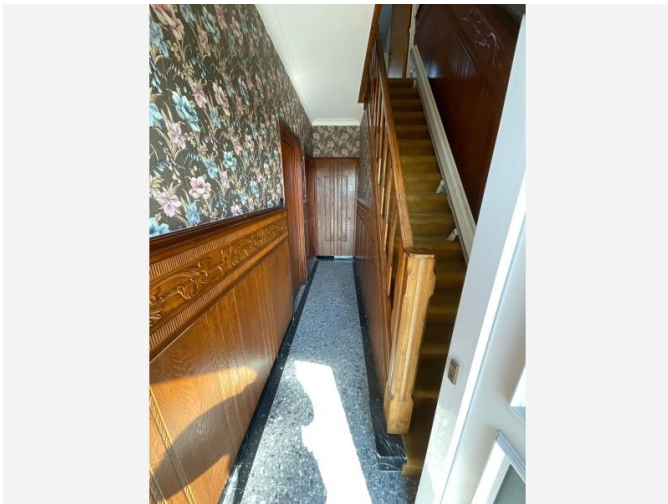
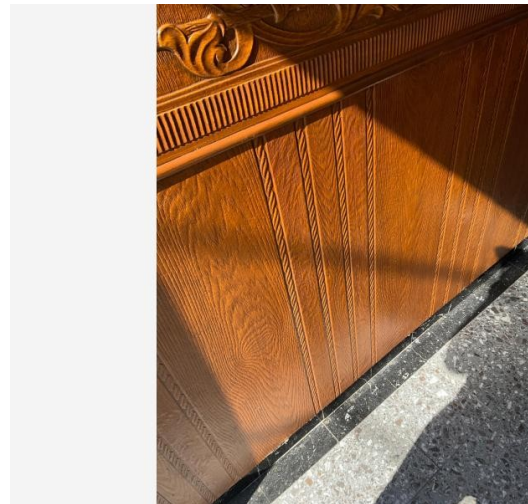
Het asbestmateriaal valt onder de mijlpaal van 2040.

Verwijderen

| Eindbeoordeling materiaalrisico | Verhoogd materiaalrisico en/of verhoogde kans op vezelvrijgave |

| Toestand van het materiaal | Licht beschadigd, licht verweerd. Intact calciumsilicaatmateriaal of categorie III 'gebondenheid' |

| Beschrijving | Asbest lambrisering |

- Zorg voor een veilig beheer. Vermijd het beschadigen van het asbestmateriaal. Controleer de toestand jaarlijks op wijzigingen.

- Hermetische zone (erkend asbestverwijderaar)  
Vanwege verlijmd karakter kan dit enkel in een hermetische zone verwijderd worden.

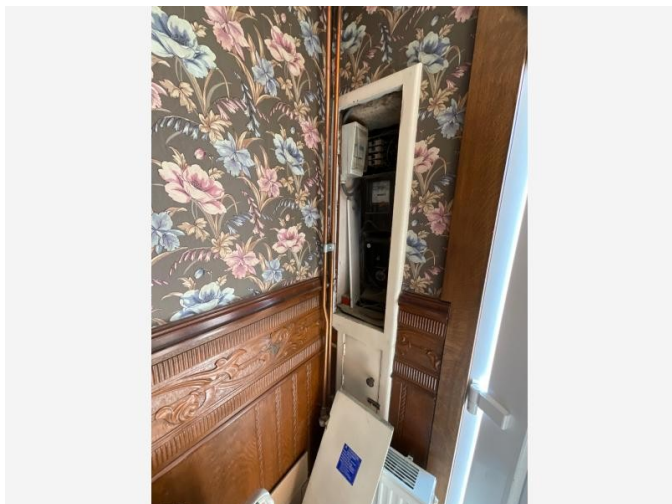
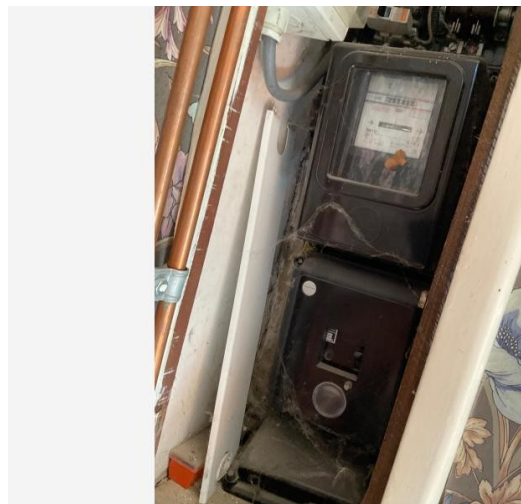
Het asbestmateriaal valt onder de mijlpaal van 2040.

Zorgvuldig beheren

| Eindbeoordeling materiaalrisico | Zeer laag materiaalrisico en/of zeer lage kans op vezelvrijgave |

| Toestand van het materiaal | Licht beschadigd, licht verweerd. Intact calciumsilicaatmateriaal of categorie III 'gebondenheid' |

| Beschrijving | bakeliet zekeringkast |

- Zorg voor een veilig beheer. Vermijd het beschadigen van het asbestmateriaal. Controleer de toestand jaarlijks op wijzigingen.

- Eenvoudige handelingen: mag via doe-het-zelf of door werknemer(s) met opleidingsattest eenvoudige handelingen  
Bakeliet zekeringkasten dienen door de bevoegde instanties verwijderd te worden.

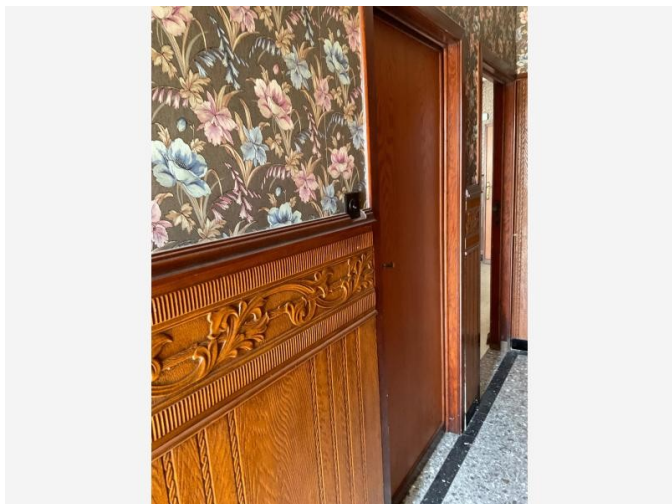
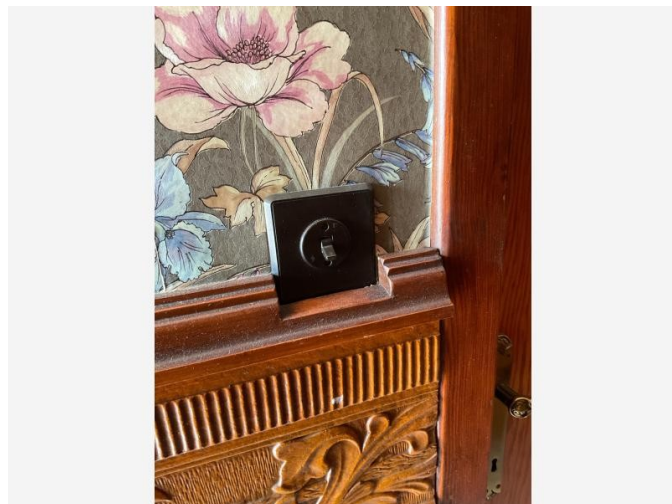
Het asbestmateriaal valt onder de mijlpaal van 2040.

Zorgvuldig beheren

- Zorg voor een veilig beheer. Vermijd het beschadigen van het asbestmateriaal. Controleer de toestand jaarlijks op wijzigingen.

- Eenvoudige handelingen: mag via doe-het-zelf of door werknemer(s) met opleidingsattest eenvoudige handelingen  
Bakeliet schakelaars en stopcontacten zijn eenvoudig los te schroeven en zo te verwijderen. Voorkom dat de toepassing gebroken wordt tijdens de verwijdering ervan. De toepassing in een daarvoor voorziene zak naar het containerpark brengen.

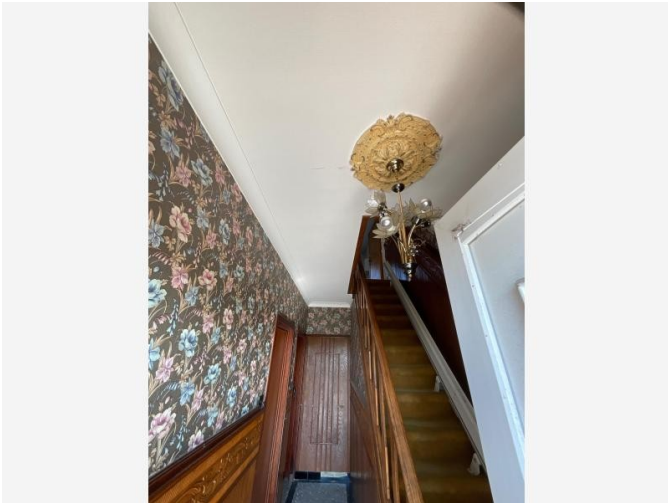
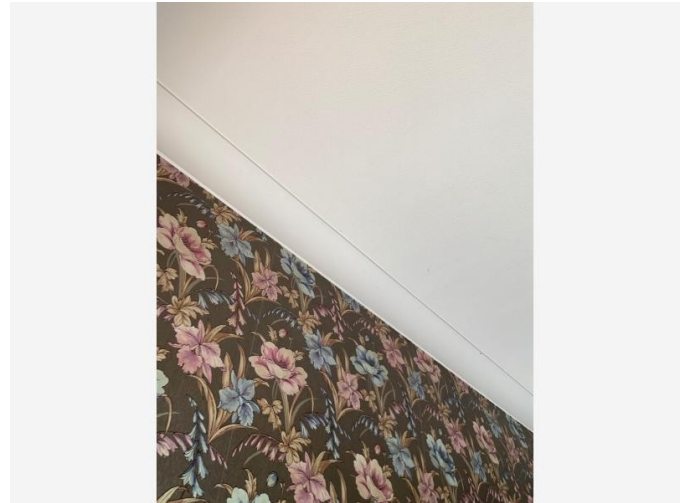
## Fiche 9: pleisterwerk plafond

Geen asbest

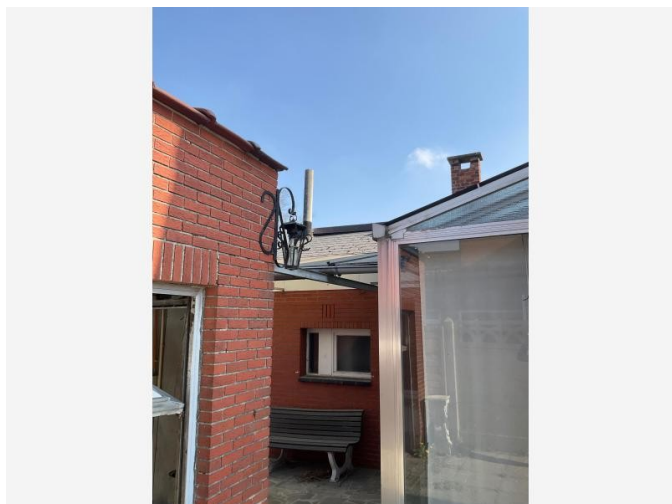
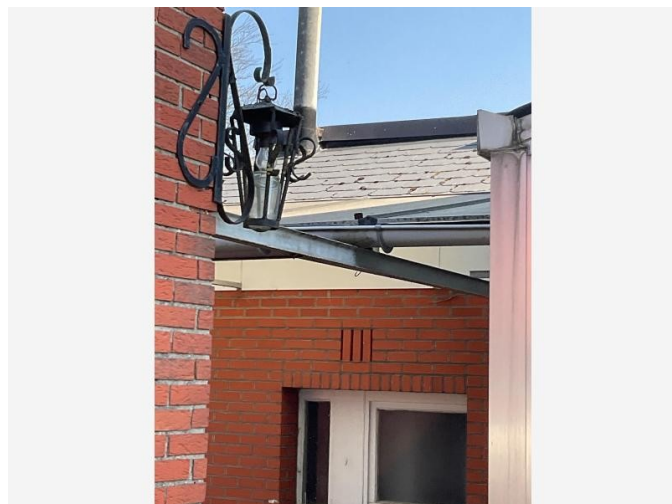
## Fiche 10: leien dak

Geen asbest

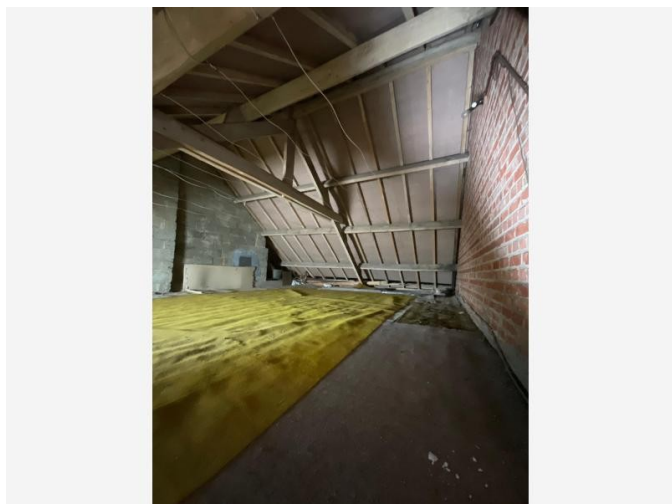
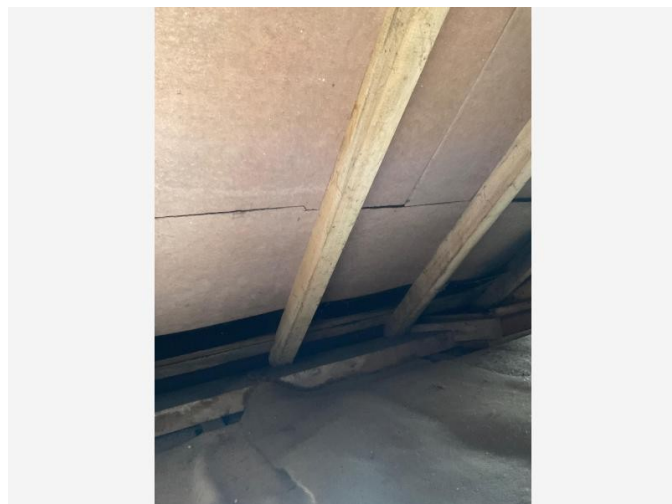
## Fiche 11: menuiserie onderdak

Geen asbest

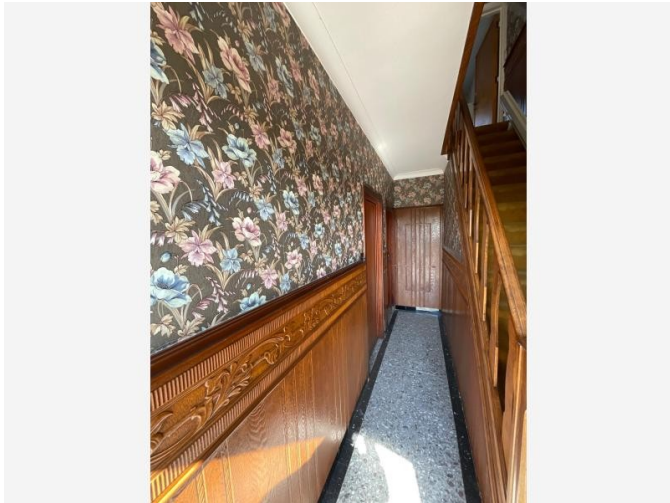
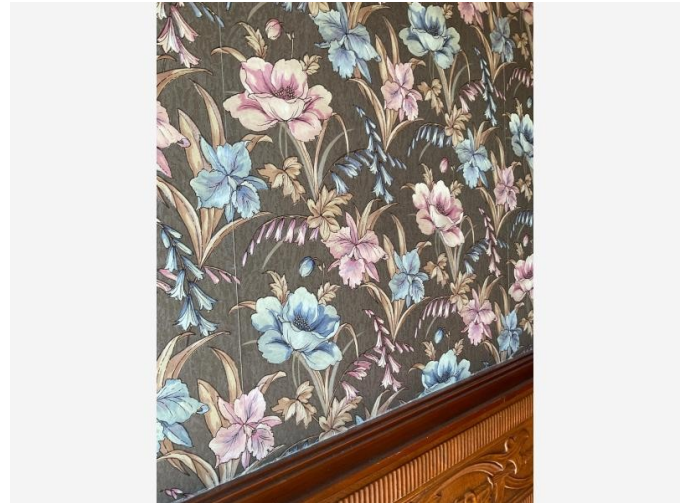
## Fiche 12: pleisterwerk wanden

Geen asbest
