# Asbestinventarisatetest

Kerkhoflaan 5, 1501 Halle

Attestnummer : 20250410-000424.000

Uitgegeven op : 10.04.2025

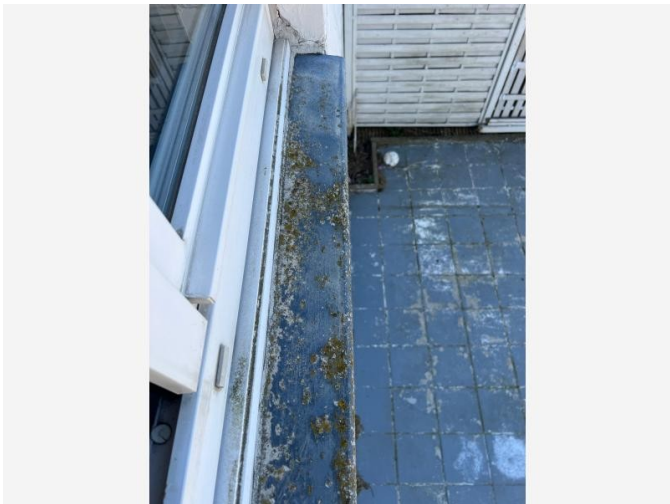
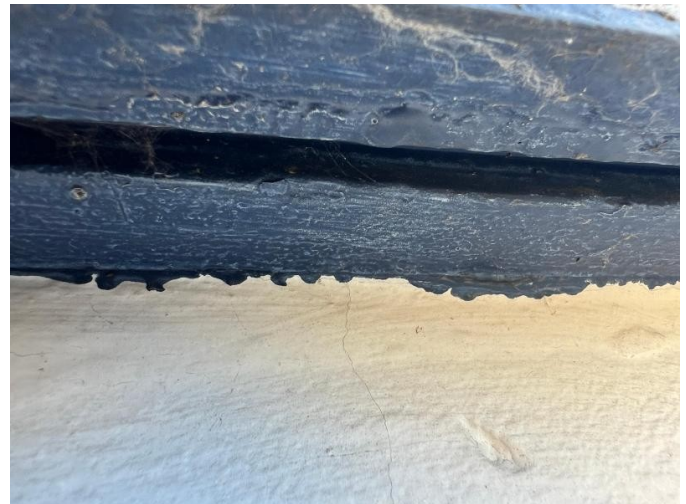
| Eindbeoordeling materiaalrisico | Verhoogd materiaalrisico en/of verhoogde kans op vezelvrijgave |

| Asbestsoort (vezeltype) | Crocidoliet aanwezig |
| Toestand van het materiaal | Matig beschadigd, matig verweerd |

| Beschrijving | Vensterbanken buitenkant |
| Hoeveelheid (oppervlakte - dikte - aantal) | • 2,00 m <sup>2</sup> - 5,00 cm - 5 stuks |

Verwijderen

- Zorg voor een veilig beheer. Vermijd het beschadigen van het asbestmateriaal. Controleer de toestand jaarlijks op wijzigingen.
- Voer bijkomende staalname(s) uit.

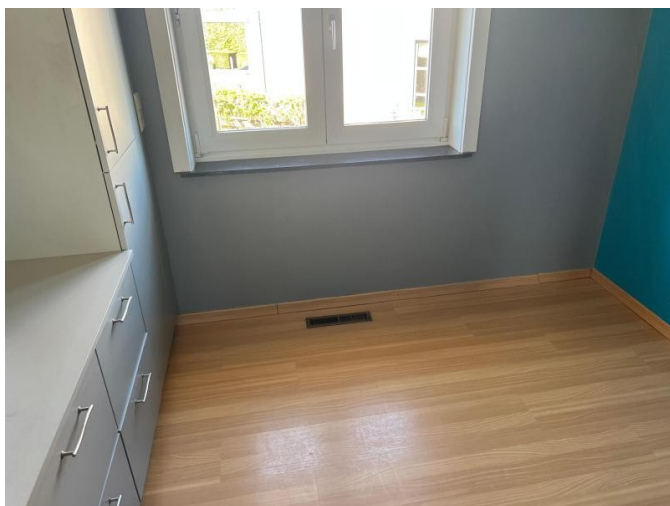
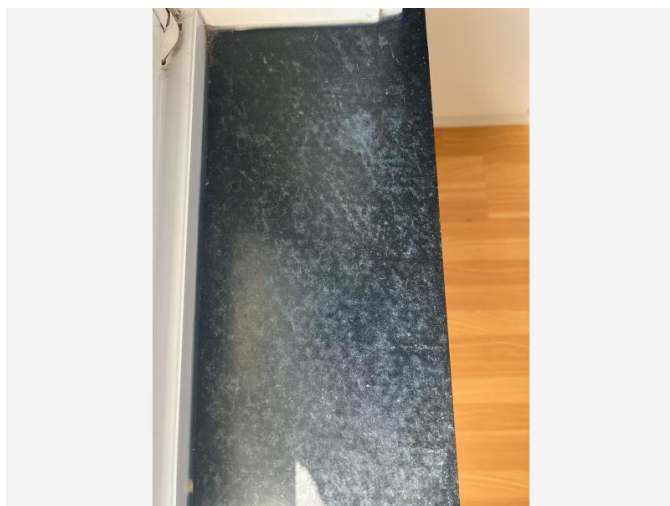
| Eindbeoordeling materiaalisico | Laag materiaalisico en/of verlaagde kans op vezelvrijgave |

| Asbestsoort (vezeltype) | Alleen chrysotiel |
| Toestand van het materiaal | Licht beschadigd, licht verweerd. Intact calciumsilicaatmateriaal of categorie III 'gebondenheid' |

| Beschrijving | Vensterbanken verdieping |
| Hoeveelheid (oppervlakte - dikte - aantal) | • 2,00 m <sup>2</sup> - 2,00 cm - 3 stuks |

Zorgvuldig beheren

- Zorg voor een veilig beheer. Vermijd het beschadigen van het asbestmateriaal. Controleer de toestand jaarlijks op wijzigingen.
- Voer bijkomende staalname(s) uit.

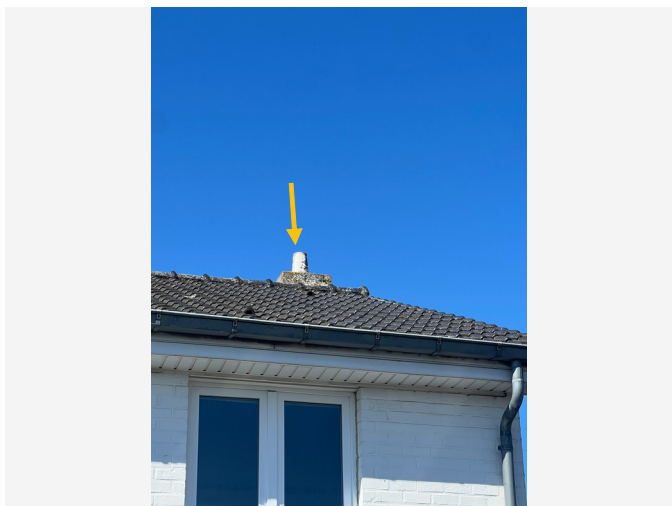
*Situeringsfoto*

**Reden:** Het te onderzoeken materiaal situeert zich hoger dan 3,50 m te rekenen vanaf een veilige ondergrond

**Uitleg van de asbestdeskundige:** Het te onderzoeken materiaal situeert zich hoger dan 3,50m te rekenen vanaf een veilige ondergrond

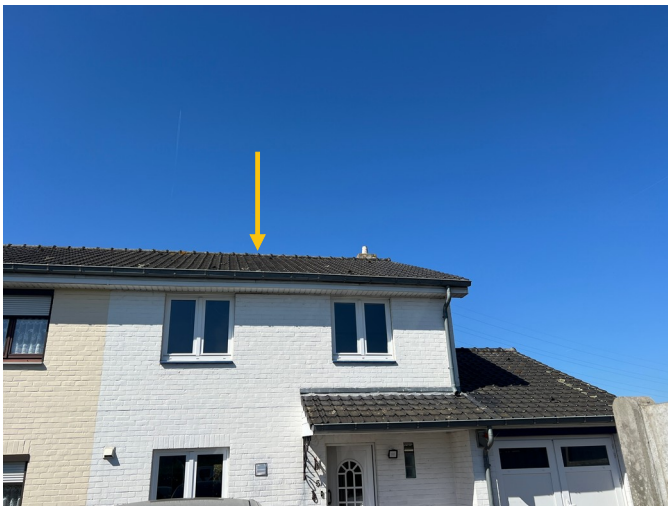
Situeringsfoto

**Reden:** Er is geen volledige risicobeoordeling mogelijk

**Uitleg van de asbestdeskundige:** Het dak is hoger dan 3,50 m te bereiken vanaf een veilige ondergrond.

Op de verdieping is geen zolder gemaakt en volledig toe in gipskartonplaten. Geen dakraam

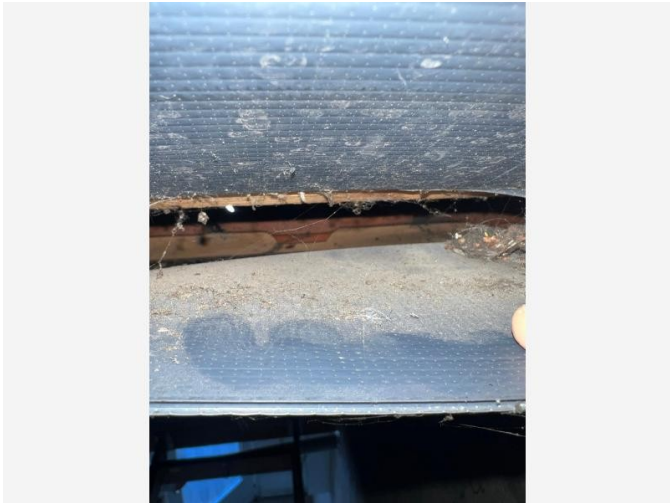
Geen onderdak aanwezig

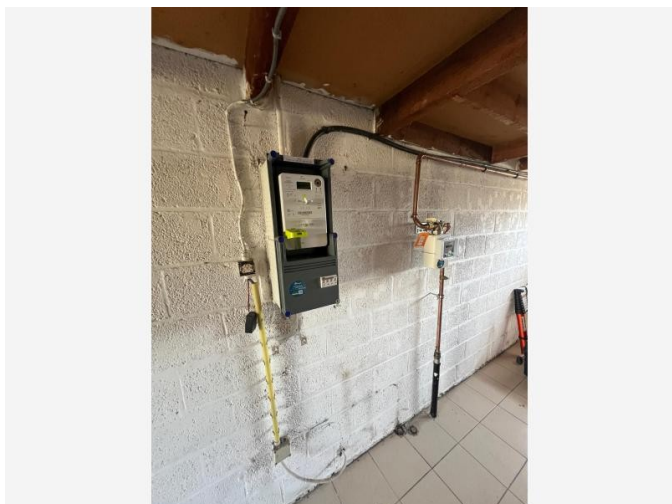
De teller dateert van na 2001

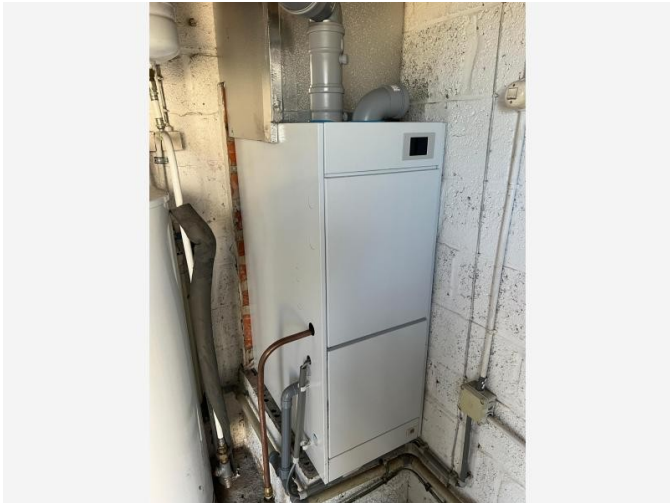
De ketel dateert van na 2001

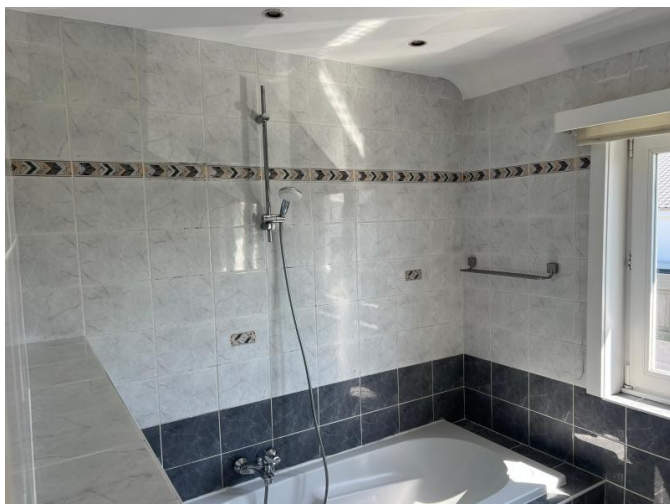
Tegellijm kan mogelijk asbesthoudend zijn. Deze kon niet bemonsterd worden in het kader van het niet-destructief onderzoek. Indien bij renovatie of werken deze tegellijmlaag bloot komt te liggen, is het aangeraden de lijmlaag te bemonsteren.

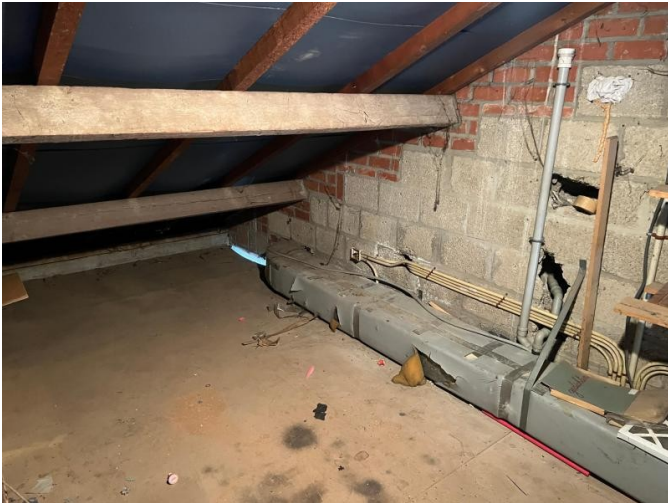
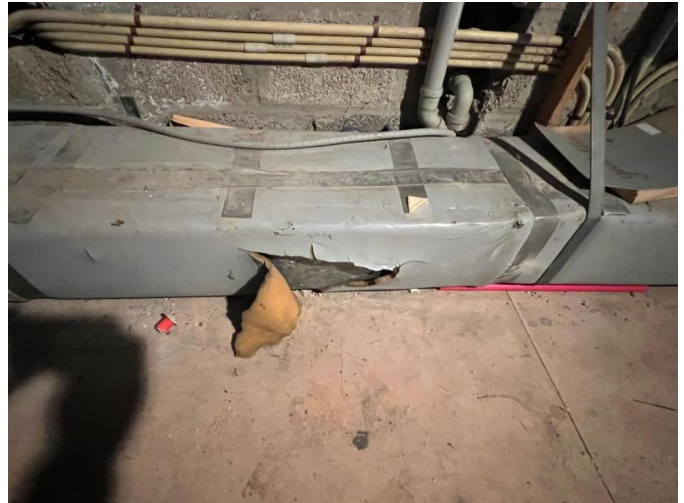
## Fiche 9: Thermische isolatie verwarmingsbuis

Geen asbest

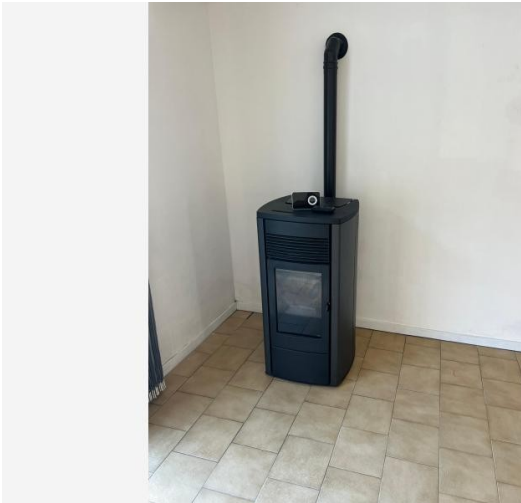
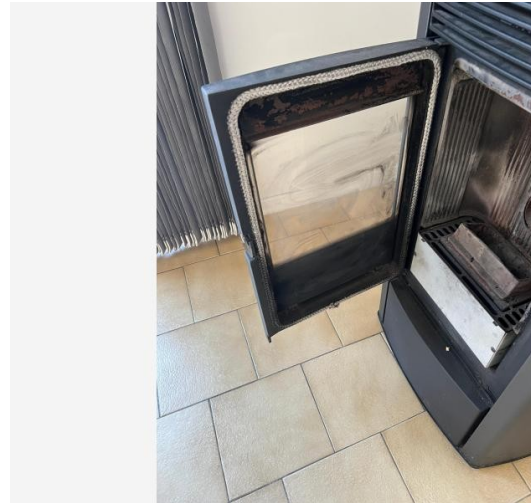
## Fiche 10: Kachelkoord

Geen asbest

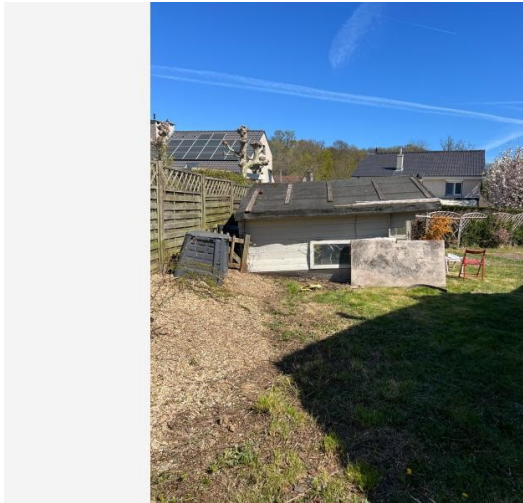
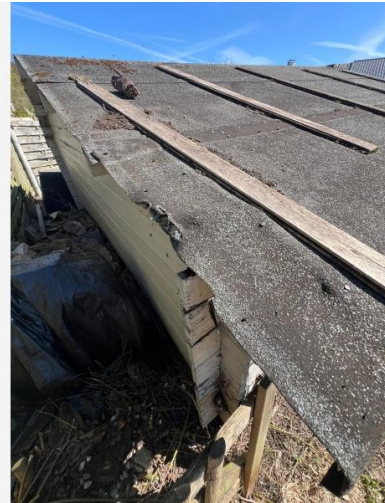
## Fiche 11: Roofing tuinhuis

Geen asbest

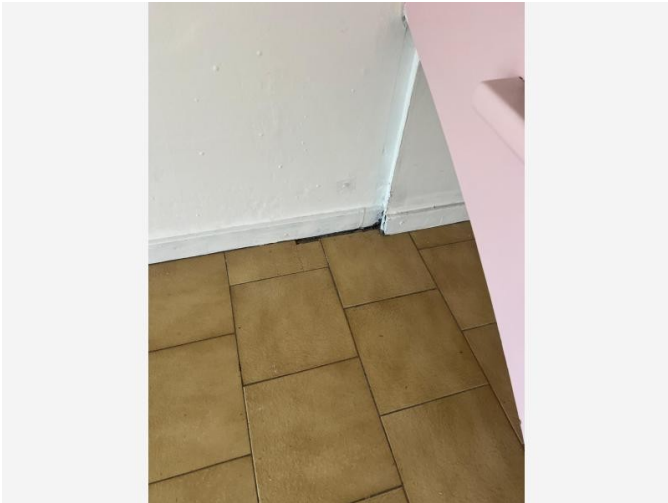
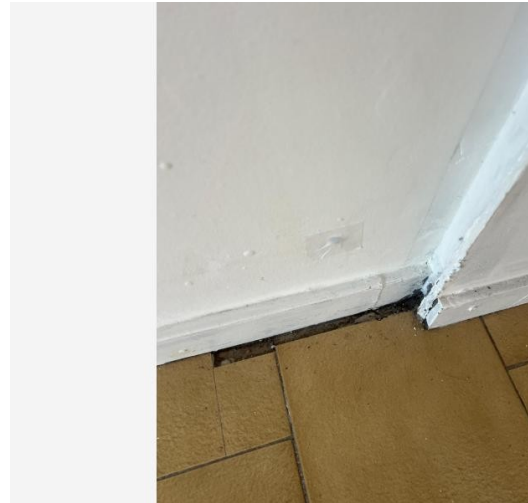
## Fiche 12: Pleisterwerk muur

Geen asbest

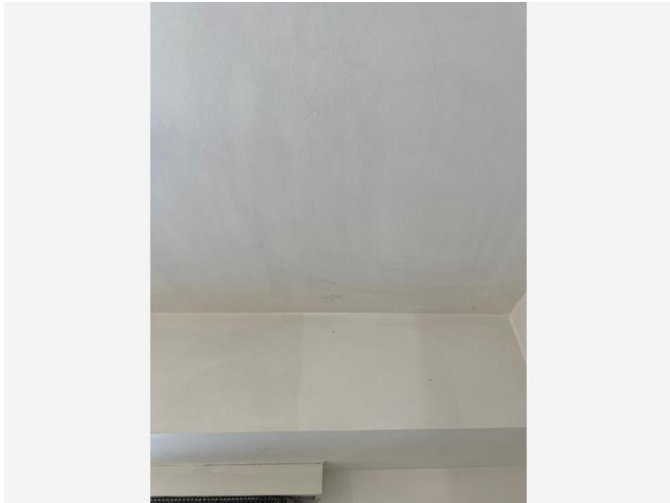
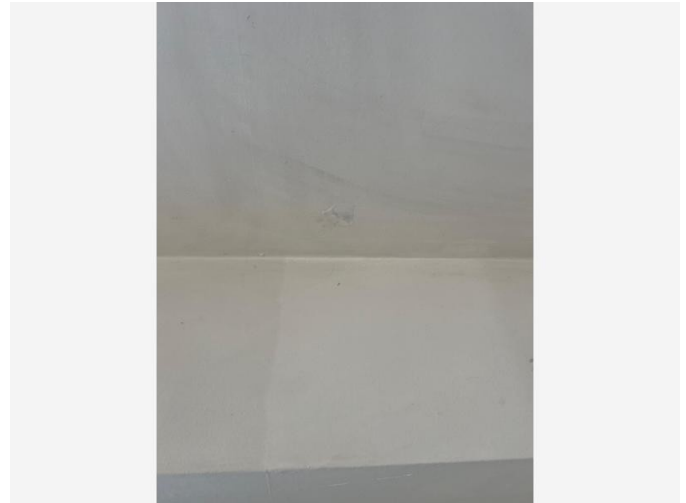
## Fiche 13: Pleisterwerk plafond

Geen asbest

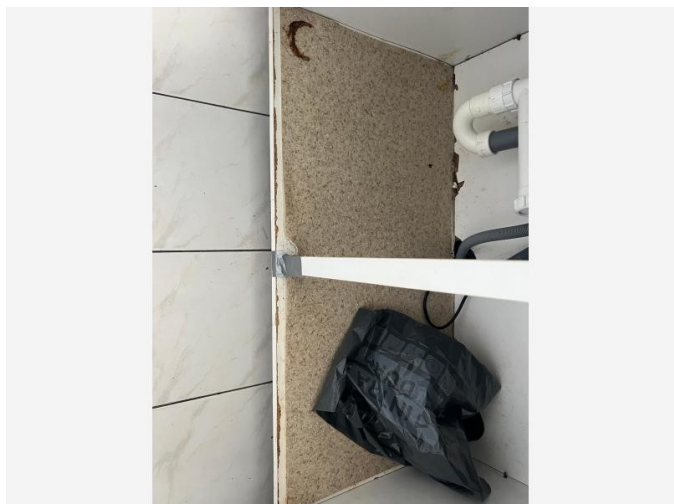
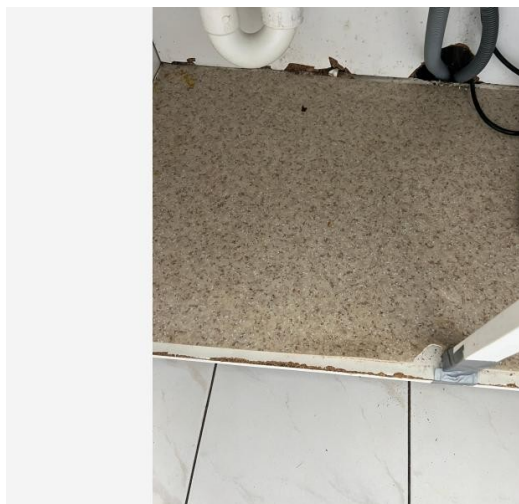
## Fiche 14: Vinyl legplank keukenkast

Geen asbest
