# Asbestinventarisatetest

Lange Reeschapstraat 20, 3680 Maaseik

Attestnummer : 20250408-000290.000

Uitgegeven op : 08.04.2025

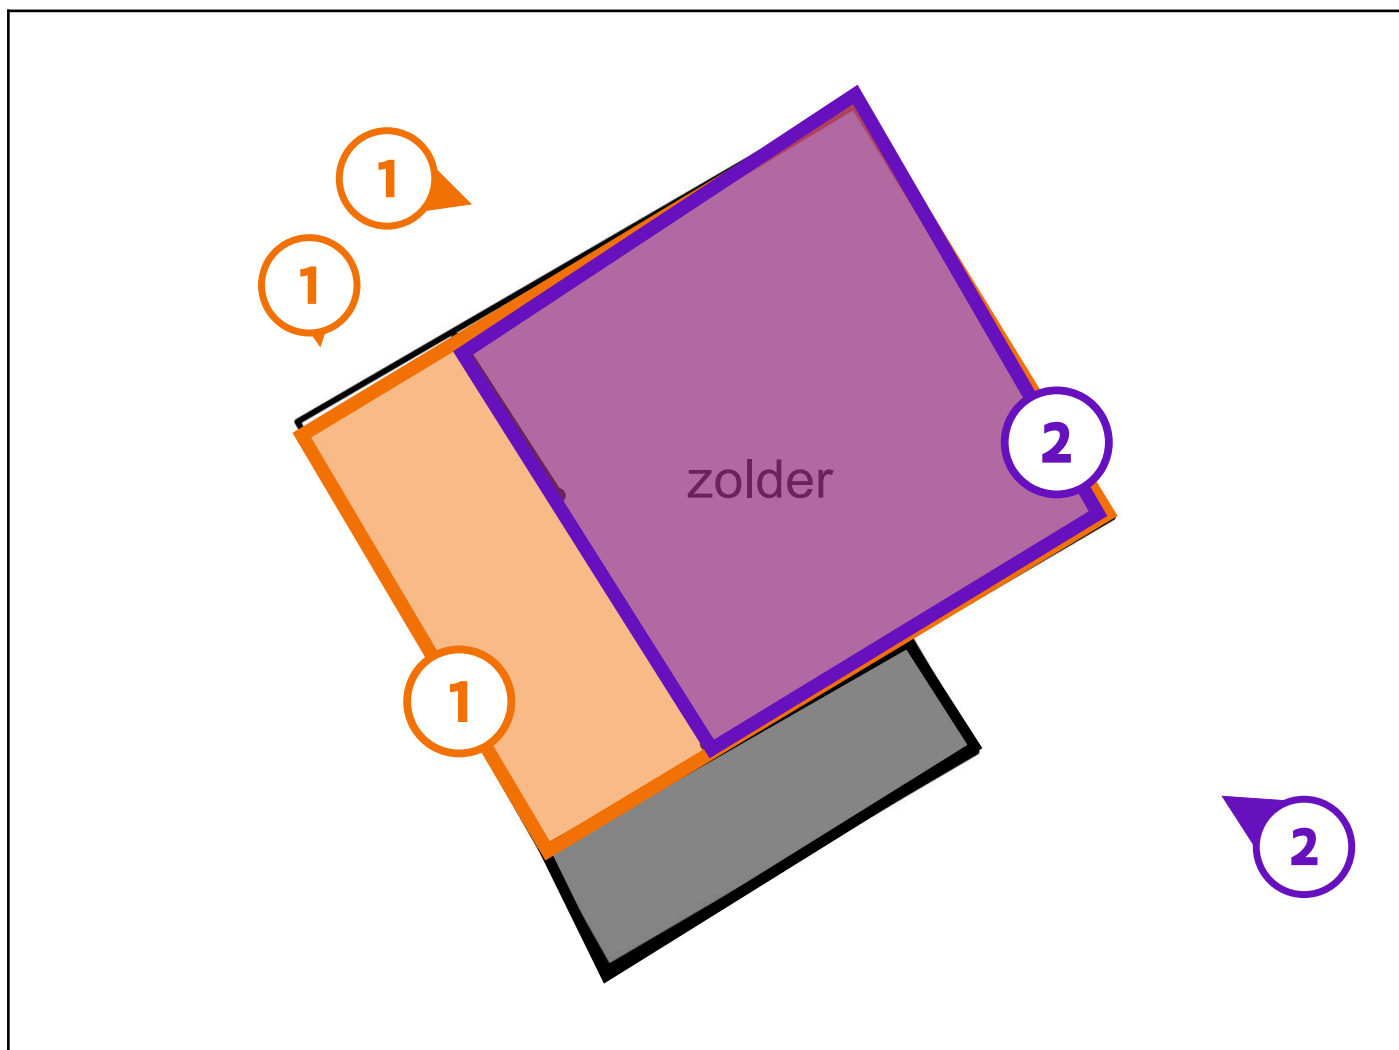
## Plan 1.3: zolderplan

Beschrijving	Type	Actie
1. kunstleien dakbedekking woning	Asbestmateriaal	<a href="#">Verwijderen</a>
2. Onderdak van de woning is uit papier	Advies	-

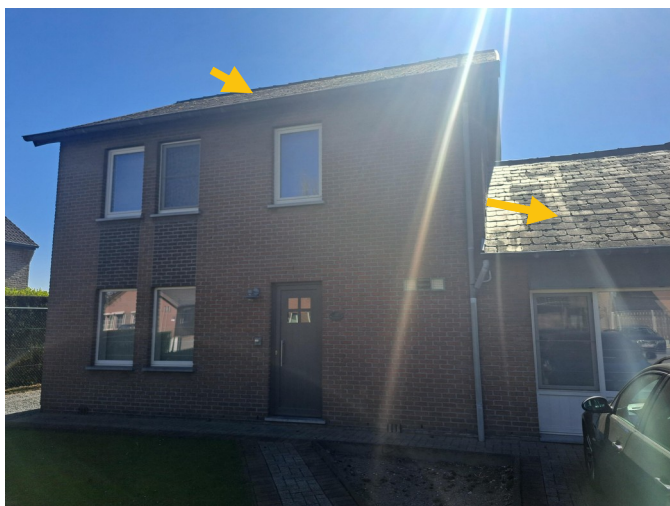
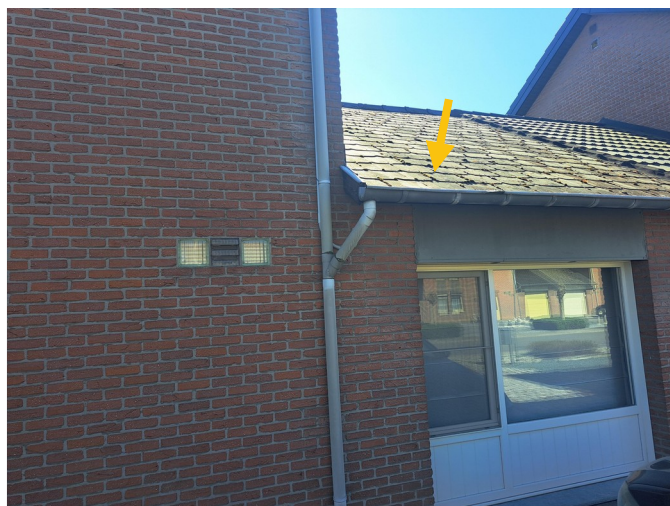
Het asbestmateriaal valt onder de mijlpaal van 2034.

Eindbeoordeling materiaalrisico	Laag materiaalrisico en/of verlaagde kans op vezelvrijgave
---------------------------------	--

Gebondenheid	Categorie 1: hechtgebonden in oorsprong
Asbestsoort (vezeltype)	Crocidoliet aanwezig
Asbestconcentratie	Laag (< 50%)
Afschermingsgraad van het gehele materiaal	Geheel of deels vrij aan de buitenlucht
Toestand van het materiaal	Licht beschadigd, licht verweerd. Intact calciumsilicaatmateriaal of categorie III 'gebondenheid'

<b>Beschrijving</b>	kunstleien dakbedekking woning
<b>Omgeving</b>	Buiten
<b>Primaire drager</b>	Schuin dak
<b>Asbestmateriaal</b>	Dak- en gevelbekleding - Lei, shingle
<b>Bindmiddel van asbestmateriaal</b>	Cement
<b>Gebondenheid op basis van bindmiddel</b>	Hecht
<b>Hoeveelheid (oppervlakte - aantal)</b>	<ul style="list-style-type: none"><li>• 90,00 m<sup>2</sup> - 1 stuk</li></ul>
<b>Totale oppervlakte</b>	90,00 m <sup>2</sup>
<b>Eenvoudig bereikbaar</b>	Ja
<b>Bevestigingswijze</b>	<ul style="list-style-type: none"><li>• Genageld, geniet</li></ul>
<b>Identificatiemethode</b>	Vaststelling zonder monstername
<b>Destructieve handeling voor identificatie</b>	Nee

- Zorg voor een veilig beheer. Vermijd het beschadigen van het asbestmateriaal. Controleer de toestand jaarlijks op wijzigingen.
- Hemelwater dat afspoelt van asbestcement daken of gevels kan asbestdeeltjes bevatten. Gebruik het enkel voor gesloten circuits (bv. spoelen toiletten). Reinig na het vervangen van het dak of de gevel de dakgoten en regenwaterput of -ton om asbesthoudend sediment of slib te verwijderen

- Eenvoudige handelingen: mag via doe-het-zelf of door werknemer(s) met opleidingsattest eenvoudige handelingen omdat het hechtgebonden is en in vaste toestand verkeerd

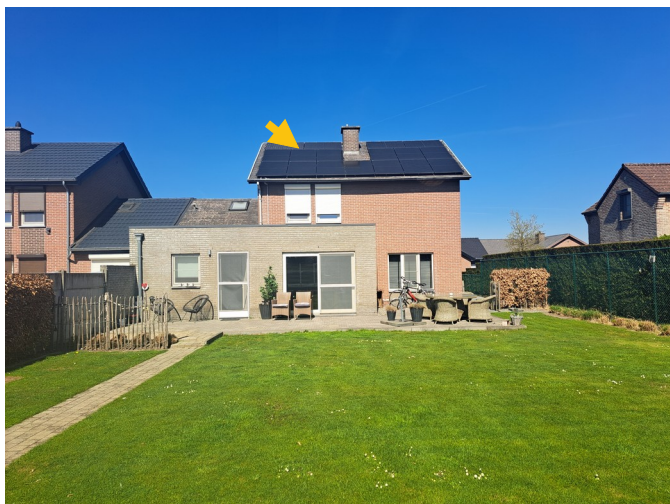
Tijdens het onderzoek en de controle van het onderdak hebben we vastgesteld dat het uit een niet-asbestverdacht papier bestaat.

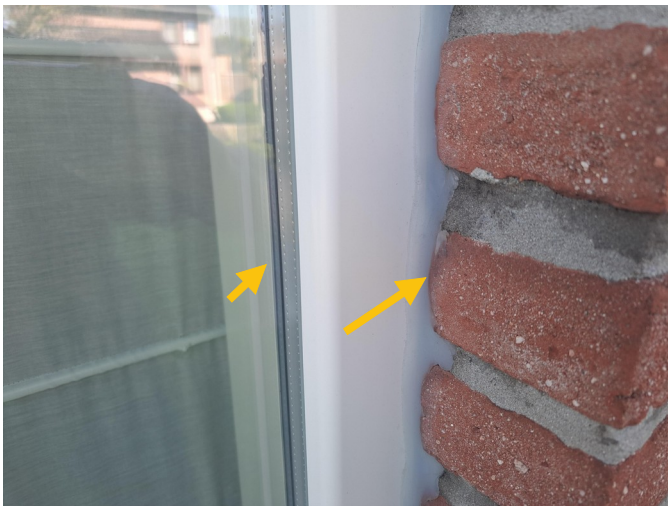
de kit is elastisch en indrukbaar wat aangeeft dat er weekmakers inzitten en geen asbestvezels anders was deze keihard geweest

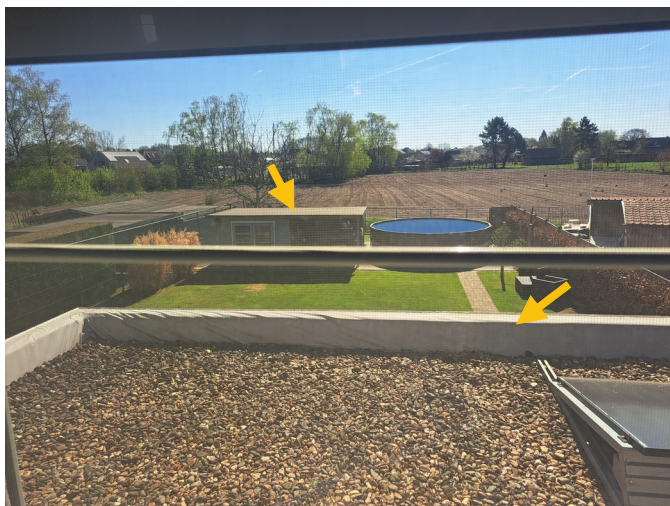
Het plat dak is afgewerkt met EPDM, een materiaal dat niet asbestverdacht is. Er is echter geen zicht op eventuele oudere dakbedekkingen die zich daaronder kunnen bevinden. Het detecteren hiervan valt onder destructief onderzoek, wat niet vereist is voor het opstellen van een attest.

Wees wel attent: indien werkzaamheden aan de onderste lagen of renovaties aan het dak worden uitgevoerd, bestaat de mogelijkheid dat er nog asbestverdachte onderlagen aanwezig zijn, zeker als de constructie werd opgetrokken vóór 2001. Bij renovaties is het altijd aan te raden om een asbestdeskundige in te schakelen voor een destructief onderzoek van de betreffende ruimte of ruimtes.

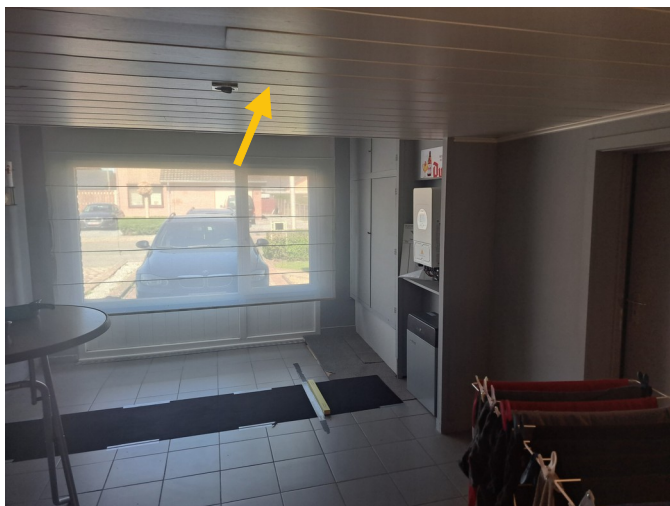
de plafonds zijn niet asbestverdacht

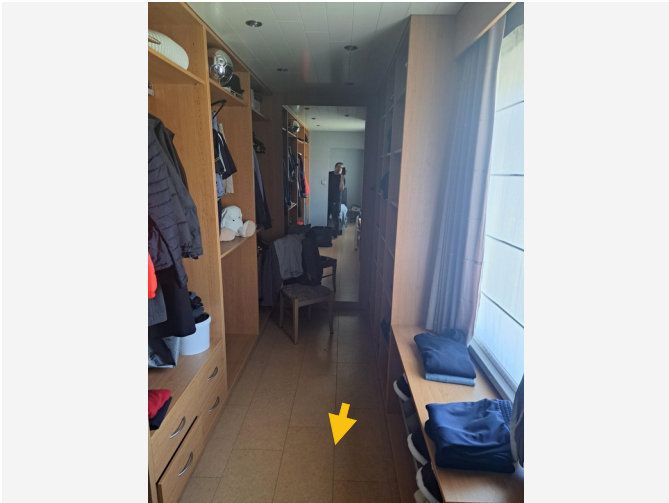
Tijdens de inspectie van het vloerzeil heb ik, op basis van mijn ervaring, kunnen vaststellen dat het vloerzeil niet asbesthoudend of asbestverdacht is.

er ligt tapijt en kurkvloer op de slaapkamers

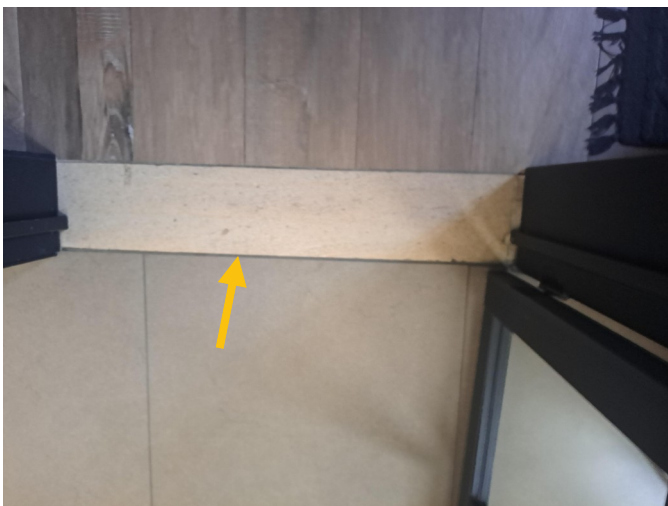
de raamtabletten zijn hier niet van asbestverdacht imitatiemarmer of massal maar van natuursteen  
dit te zien aan de blinkende structuur op het breukvlak

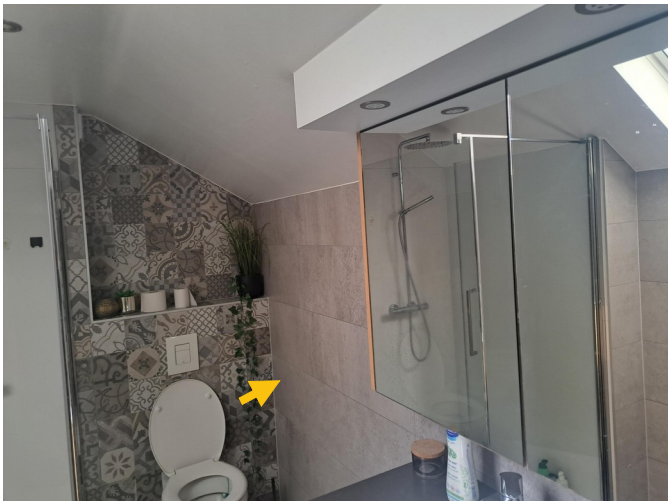
## Fiche 8: eventuele tegellijm achter wandtegels badkamer en wc

het zou kunnen dat er achter de wandtegels asbesthoudende tegellijm zit

dit echter niet visueel vast te stellen tijdens de inspectie

staalname was niet mogelijk

als later bij verwijdering blijkt dat ze niet in de mortel geplaatst zijn maar in tegellijm adviseren we om eerst een staalname te laten afnemen

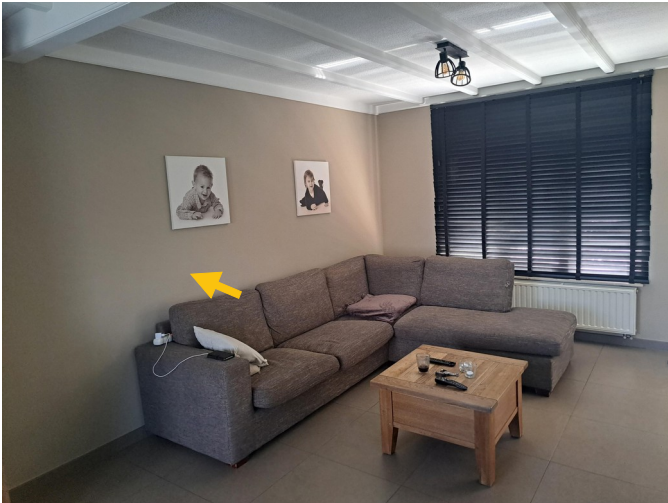
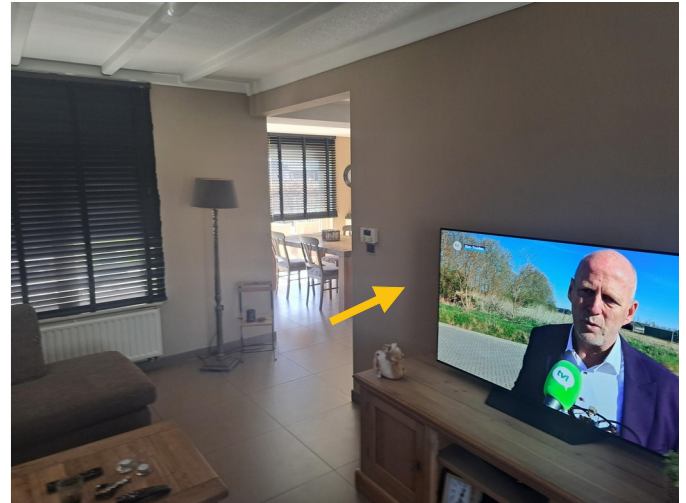
# Fiche 9: pleister wanden

Geen asbest

#	Type	Referentie	Resultaat
9.1	Mengmonster	a411	Geen asbest

<b>Beschrijving</b>	pleister wanden
<b>Omgeving</b>	Binnen
<b>Primaire drager</b>	Binnenwand
<b>Bindmiddel van materiaal</b>	Gips - kalk
<b>Gebondenheid op basis van bindmiddel</b>	Niet-hechtgebonden
<b>Hoeveelheid (oppervlakte - dikte - aantal)</b>	• 320,00 m <sup>2</sup> - 1,00 cm - 1 stuk
<b>Totaal volume</b>	3,20 m <sup>3</sup>
<b>Identificatiemethode</b>	Vaststelling met monsternamen
<b>Destructieve handeling voor identificatie</b>	Nee
<b>Opmerking</b>	alle wanden zijn gepleisterd behalve deze van het tuinhuis en de zolderspitsen
