# Asbestinventarisatetest

Kasteeldreef 64, 9270 Laarne

Attestnummer : 20240426-000003.000

Uitgegeven op : 26.04.2024

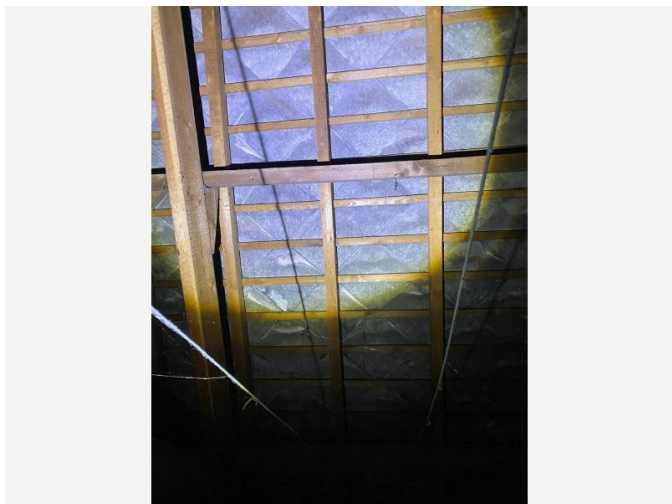
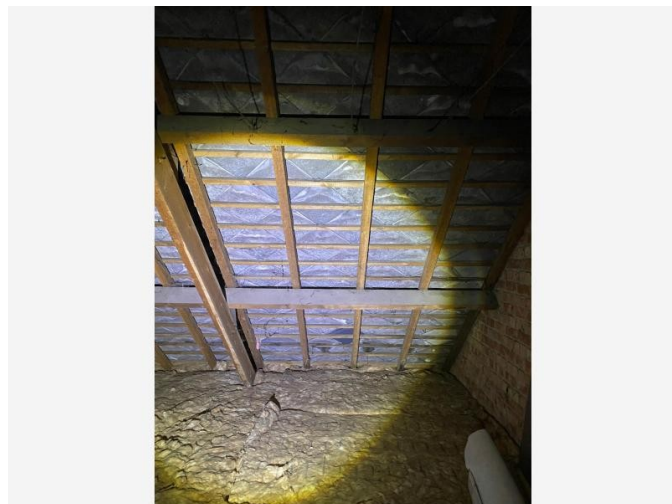
Het asbestmateriaal valt onder de mijlpaal van 2034.

Eindbeoordeling materiaalrisico	Laag materiaalrisico en/of verlaagde kans op vezelvrijgave
---------------------------------	--

Gebondenheid	Categorie 1: hechtgebonden in oorsprong
Asbestsoort (vezeltype)	Crocidoliet aanwezig
Asbestconcentratie	Laag (< 50%)
Afschermingsgraad van het gehele materiaal	Geheel of deels (ook) vrij aan de binnenlucht
Toestand van het materiaal	Onbeschadigd, niet verweerd

Beschrijving	VEZELCEMENTLEIEN & GEVELLEIEN DAK
--------------	-----------------------------------

Verwijderen

- Zorg voor een veilig beheer. Vermijd het beschadigen van het asbestmateriaal. Controleer de toestand jaarlijks op wijzigingen.
- Zorg voor een veilig beheer en verwijder dit asbestmateriaal wanneer het bij werken eenvoudig bereikbaar wordt. Controleer de toestand jaarlijks op wijzigingen.

- Eenvoudige handelingen: mag via doe-het-zelf of door werknemer(s) met opleidingsattest eenvoudige handelingen  
Standaard toepassing te verwijderen onder de methode van de eenvoudige handelingen (met bijkomende maatregelen). Steeds strikt en correct toepassen van standaard PBM's voor het verwijderen van asbest (rubber laarzen/schoenen, wegwerpoverall (type tyvek), handschoenen, ademhalingsbescherming (FFP3 masker), veiligheidsbril, .....). De toepassing is zowel aan de binnen- als aan de buitenzijde te fixeren  
voorafgaand aan de verwijdering indien de toepassing aan de binnenzijde rechtstreeks bereikbaar is. Tijdens

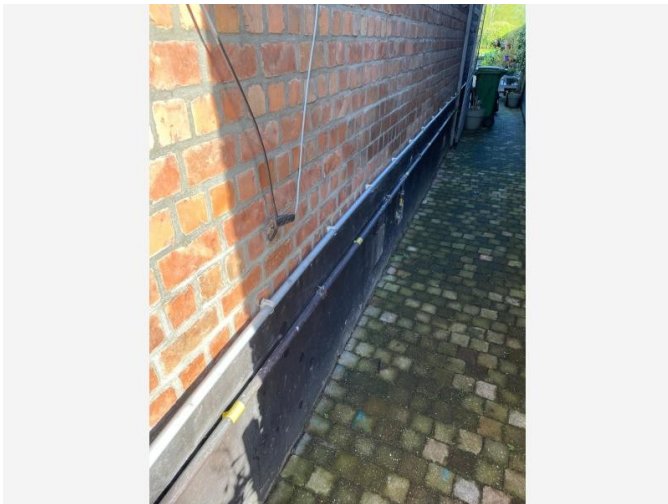
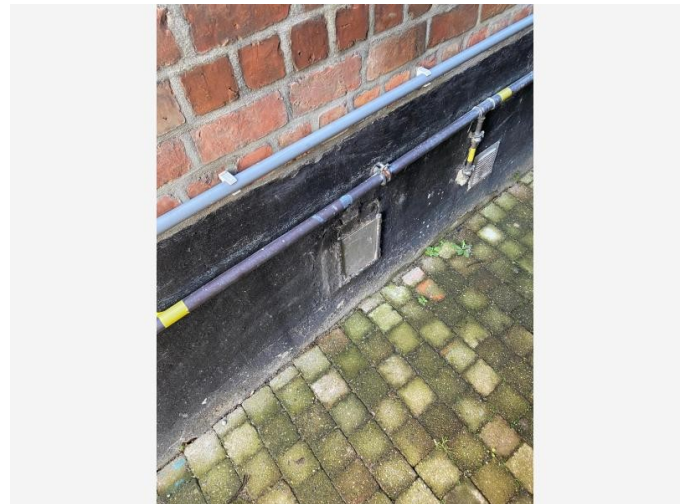
Het asbestmateriaal valt onder de mijlpaal van 2040.

Eindbeoordeling materiaalrisico	Laag materiaalrisico en/of verlaagde kans op vezelvrijgave
---------------------------------	--

Gebondenheid	Categorie 1: hechtgebonden in oorsprong
Asbestsoort (vezeltype)	Crocidoliet aanwezig
Asbestconcentratie	Laag (< 50%)
Afschermingsgraad van het gehele materiaal	Geheel of deels vrij aan de buitenlucht
Toestand van het materiaal	Licht beschadigd, licht verweerd. Intact materiaal type Pical – asbestboard of categorie III 'gebondenheid'

Beschrijving	SCHOUWKLEP
Omgeving	Buiten
Primaire drager	Wand buitenschil
Asbestmateriaal	Brandwerende afsluiting (prefab geheel) - (vlinder)klep
Bindmiddel van asbestmateriaal	Cement
Gebondenheid op basis van bindmiddel	Hecht
Hoeveelheid (gewicht - aantal)	<ul style="list-style-type: none"><li>• 0,30 kg - 1 stuk</li></ul>
Totaal gewicht	0,30 kg
Eenvoudig bereikbaar	Ja
Bevestigingswijze	<ul style="list-style-type: none"><li>• Verlijmd, ingegoten, versmeerd</li></ul>
Identificatiemethode	Vaststelling zonder monstername
Destructieve handeling voor identificatie	Nee
Opmerking	PLAATJE IS NIET VERDACHT = ZINK, MAAR HET INGEMETSELD DEEL WEL

Zorgvuldig beheren

- Zorg voor een veilig beheer. Vermijd het beschadigen van het asbestmateriaal. Controleer de toestand jaarlijks op wijzigingen.
- Zorg voor een veilig beheer en verwijder dit asbestmateriaal wanneer het bij werken eenvoudig bereikbaar wordt. Controleer de toestand jaarlijks op wijzigingen.

- Eenvoudige handelingen: mag via doe-het-zelf of door werknemer(s) met opleidingsattest eenvoudige handelingen  
Standaard toepassing te verwijderen onder de methode van de eenvoudige handelingen (met bijkomende maatregelen). Steeds strikt en correct toepassen van standaard PBM's voor het verwijderen van asbest (rubber laarzen/schoenen, wegwerpoverall (type tyvek), handschoenen, ademhalingsbescherming (FFP3 masker), veiligheidsbril, .....). De toepassing is zowel aan de binnen- als aan de buitenzijde te fixeren voorafgaand aan de verwijdering indien de toepassing aan de binnenzijde rechtstreeks bereikbaar is. Tijdens

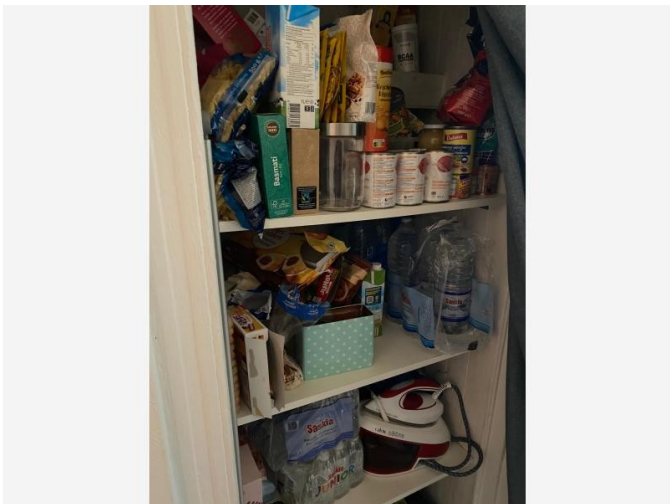
**Reden:** Er is geen volledige risicobeoordeling mogelijk

**Uitleg van de asbestdeskundige:** HUURDER LAAT WETEN DAT ACHTER DE INGEMAAKTE VOORRAADKAST EEN KELDER AANWEZIG IS

DEZE IS NIET MEER IN GEBRUIK & NIET MEER TOEGANKELIJK

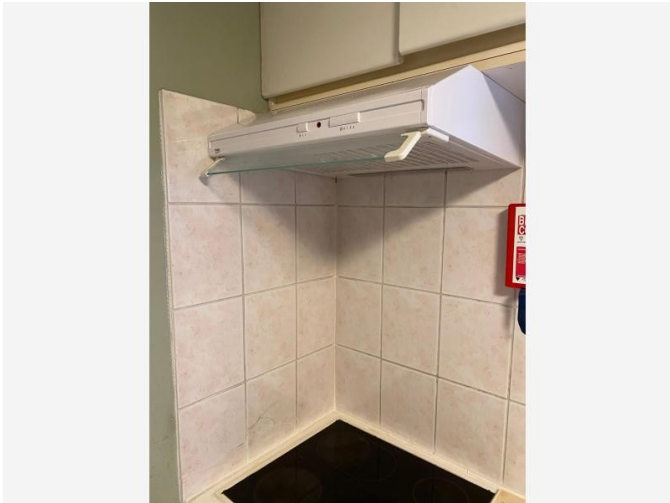
DE LIJM WAARMEE FAIENCE TEGELS IN DE RISICOPERIODE AANGEBRACHT WERDEN, KAN ASBEST BEVATTEN  
GEEN STAALNAME ZONDER DESTRUCTIEF ONDERZOEK MOGELIJK - GELIEVE NADER TE BEKIJKEN BIJ EVENTUELE WERKEN

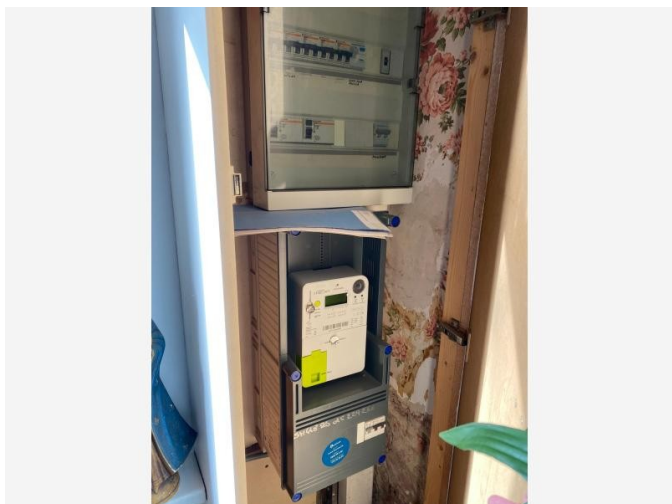
NIEUWE KAST VAN NUTSVOORZIENINGSMACHTSCHAPPIJ GEPLAATST

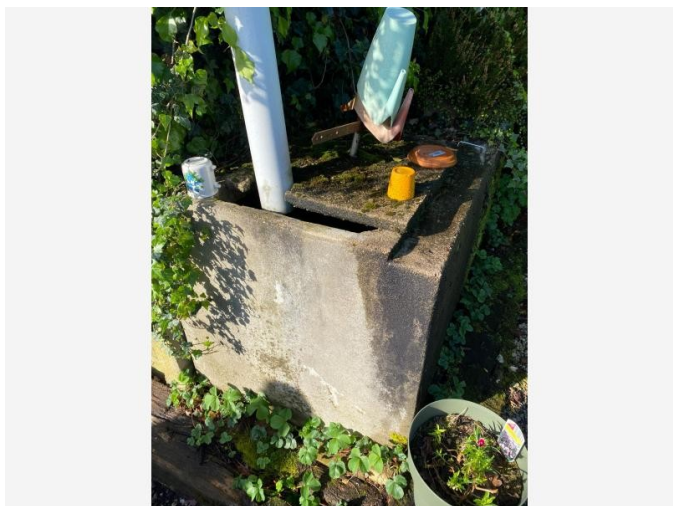
BETON

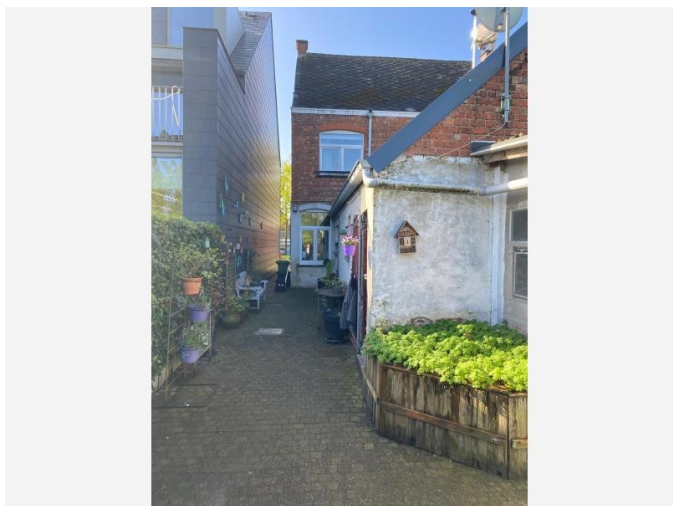
LEIEN ZIJN NIET VERDACHT - GEEN RISCIO OP AFDRUIPZONE

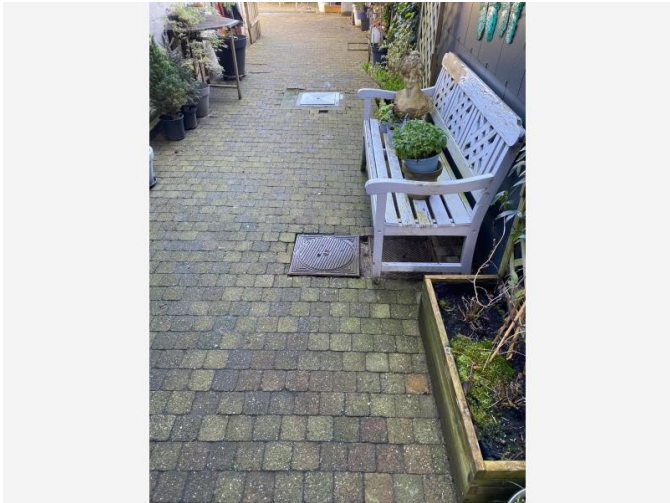
NAZICHT ALLE PUTTEN - GEEN VERDACHTE VASTSTELLINGEN GEZIEN

GEZIEN ER ONDERGRONDS GEEN VERDERE VASTSTELLINGEN MEER MOGELIJK ZIJN, ALSNOG AANDACHT HOUDEN DAT ER MOGELIJKS ONDERGRONDS WEL NOG ASBEST GERELATEERDE TOEPASSINGEN AANWEZIG KUNNEN ZIJN

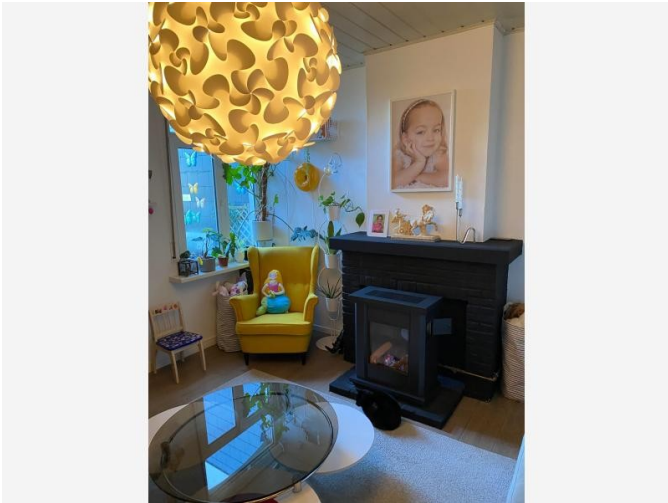
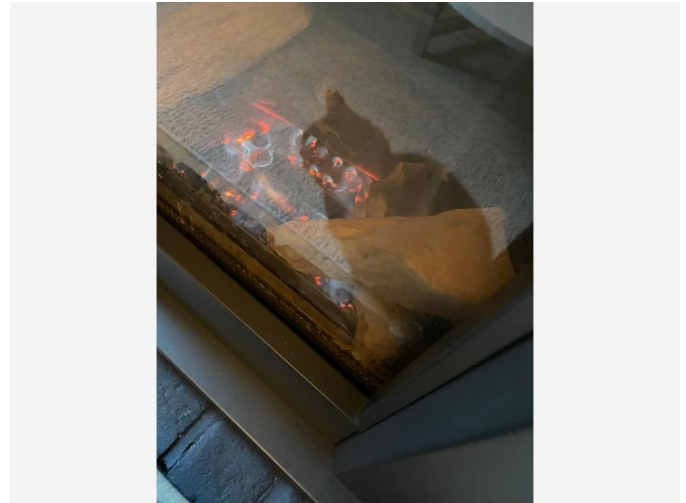
Geen asbest

Beschrijving	KOORD IN KACHEL
Omgeving	Binnen
Identificatiemethode	Vaststelling zonder monstername
Destructieve handeling voor identificatie	Nee
Opmerking	BEIDEN NAGEZIEN & NIET VERDACHTE KOORD AANWEZIG

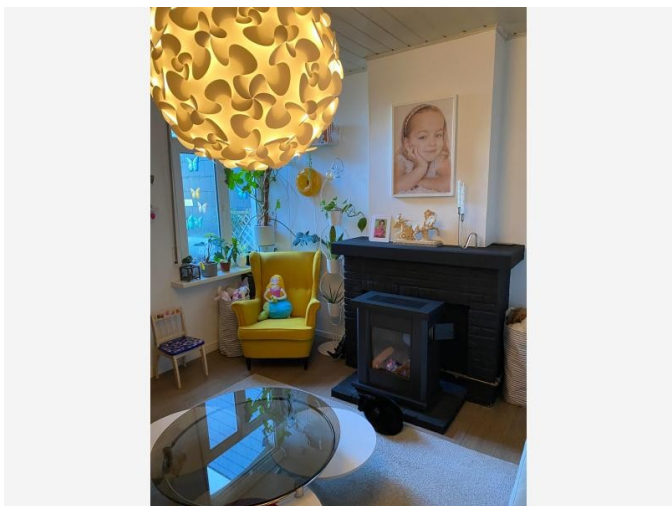
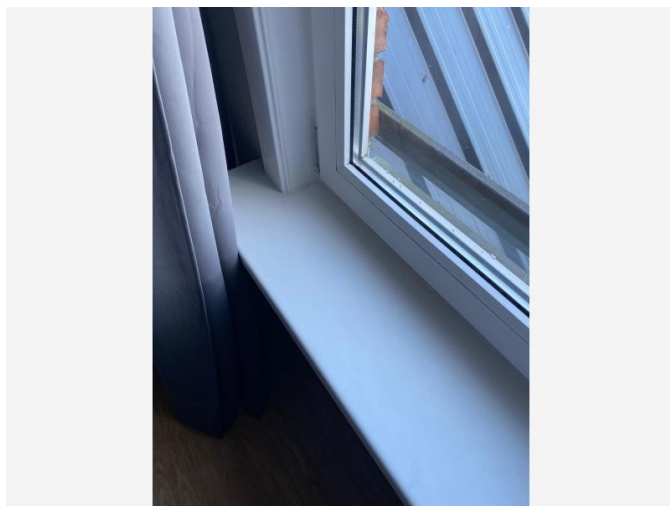
Geen asbest

Beschrijving	RAAMTABLETTEN BINNEN
Omgeving	Binnen
Identificatiemethode	Vaststelling zonder monsternamen
Destructieve handeling voor identificatie	Nee
Opmerking	ALLE RAAMTABLETTEN BINNEN BEKEKEN - VERSCHILLENDE TYPES, MAAR GEEN VERDACHTE MATERIALEN  PVC & HOUT

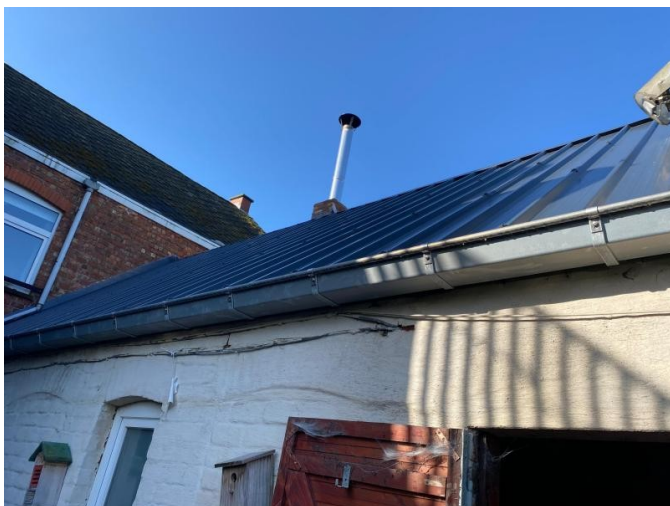
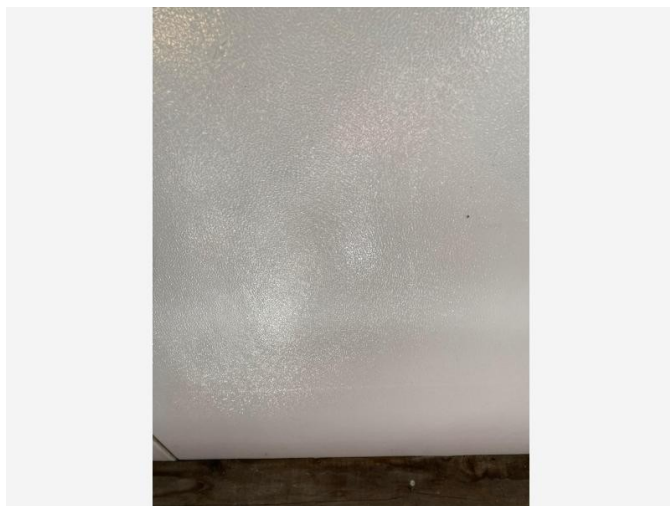
## Fiche 11: METALEN PROFIELPLATEN

Geen asbest

Beschrijving	METALEN PROFIELPLATEN
Omgeving	Buiten
Identificatiemethode	Vaststelling zonder monstername
Destructieve handeling voor identificatie	Nee

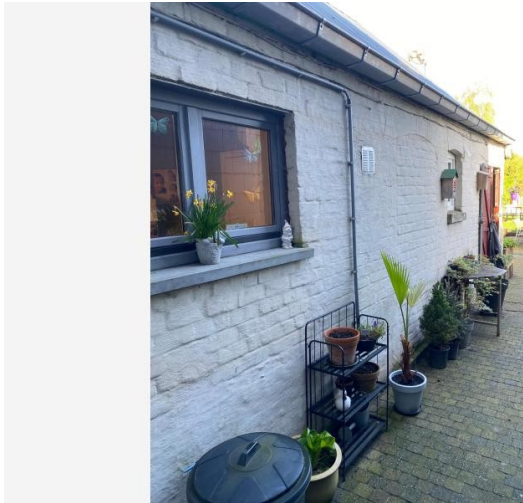
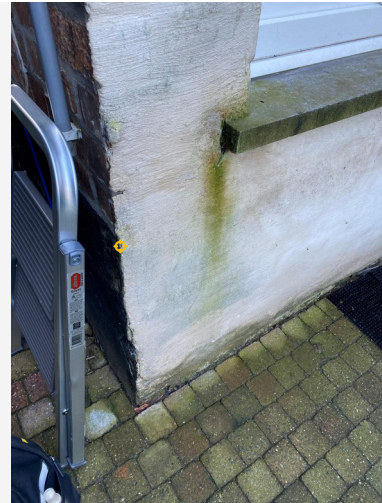
#	Type	Referentie	Resultaat
12.1	Mengmonster	MM2	Geen asbest

Beschrijving	PLEISTERWERK WAND BUITENSCHIL
Omgeving	Buiten
Primaire drager	Wand buitenschil
Bindmiddel van materiaal	Gips - kalk

<b>Gebondenheid op basis van bindmiddel</b>	Niet-hechtgebonden
<b>Hoeveelheid (oppervlakte - dikte - aantal)</b>	• 0,01 m <sup>2</sup> - 1,00 cm - 1 stuk
<b>Totaal volume</b>	< 0,001 m <sup>3</sup>
<b>Identificatiemethode</b>	Vaststelling met monstername
<b>Destructieve handeling voor identificatie</b>	Nee
<b>Opmerking</b>	OPP NIET RELEVANT - NEGATIEF NA ANALYSE LABO

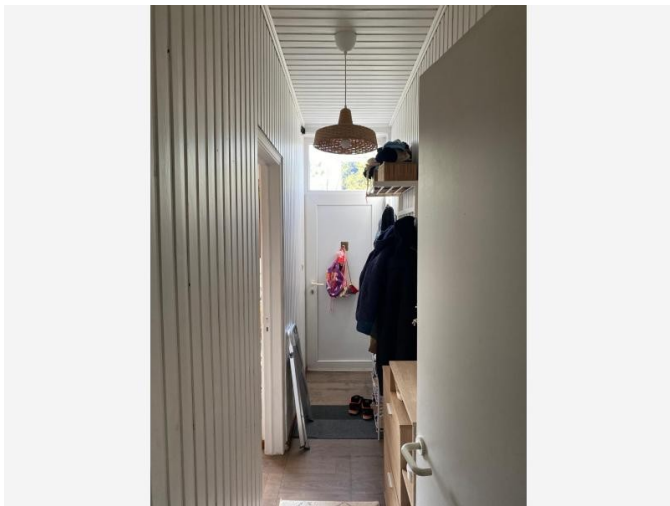
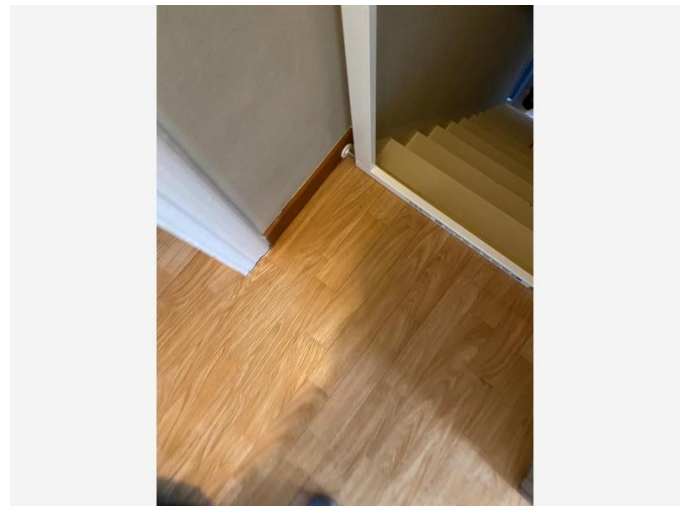
Geen asbest

Beschrijving	VLOERZEIL
Omgeving	Binnen
Identificatiemethode	Vaststelling zonder monsternamen
Destructieve handeling voor identificatie	Nee
Opmerking	VLOERZEIL IS SOEPEL & ELASTISCH WAARDOOR NIET VERDACHT BOVEN & BENEDEN LIGGEN 2 TYPES = BEIDEN BEKEKEN

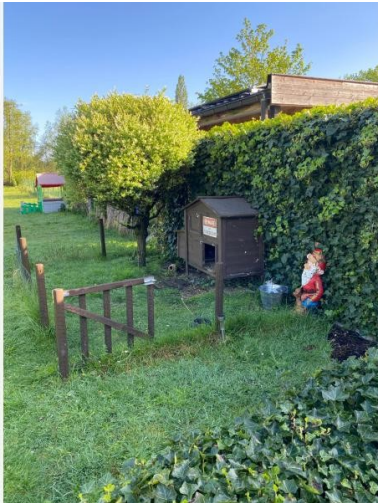
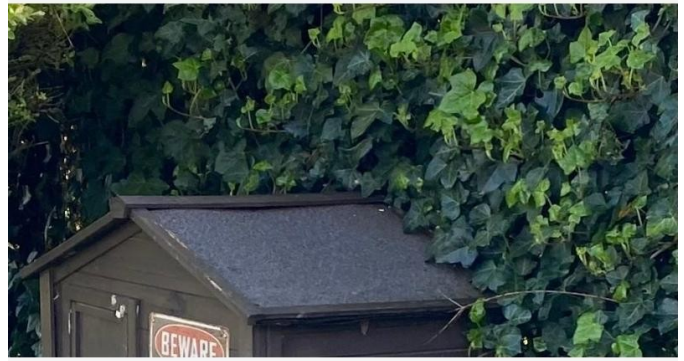
Geen asbest

Beschrijving	ROOFING SHINGLES
Omgeving	Buiten
Identificatiemethode	Vaststelling zonder monsternamen
Destructieve handeling voor identificatie	Nee
Opmerking	ELASTISCH WAARDOOR NIET VERDACHT

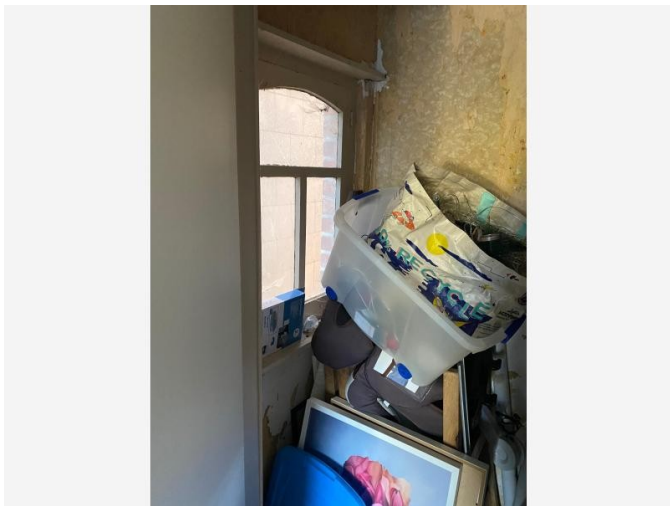
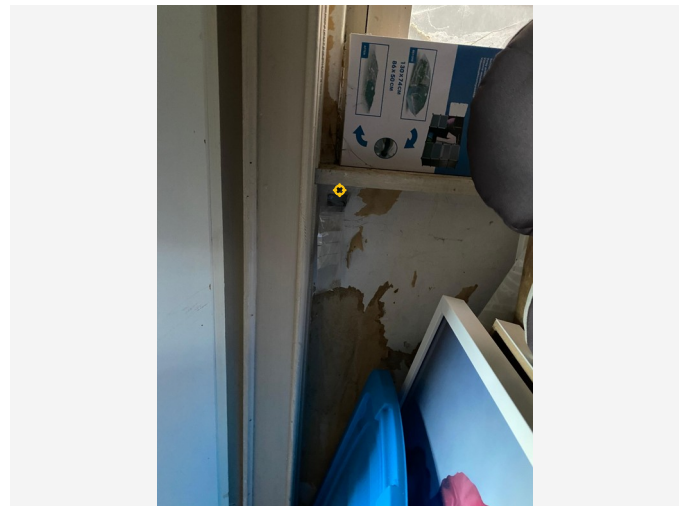
#	Type	Referentie	Resultaat
15.1	Mengmonster	MM1	Geen asbest

Beschrijving	PLEISTERWERK WAND
Omgeving	Binnen
Primaire drager	Binnenwand

<b>Bindmiddel van materiaal</b>	Gips - kalk
<b>Gebondenheid op basis van bindmiddel</b>	Niet-hechtgebonden
<b>Hoeveelheid (oppervlakte - dikte - aantal)</b>	• 0,01 m <sup>2</sup> - 1,00 cm - 1 stuk
<b>Totaal volume</b>	< 0,001 m <sup>3</sup>
<b>Identificatiemethode</b>	Vaststelling met monstername
<b>Destructieve handeling voor identificatie</b>	Nee
<b>Opmerking</b>	OPP NIET RELEVANT - NEGATIEF NA ANALYSE LABO

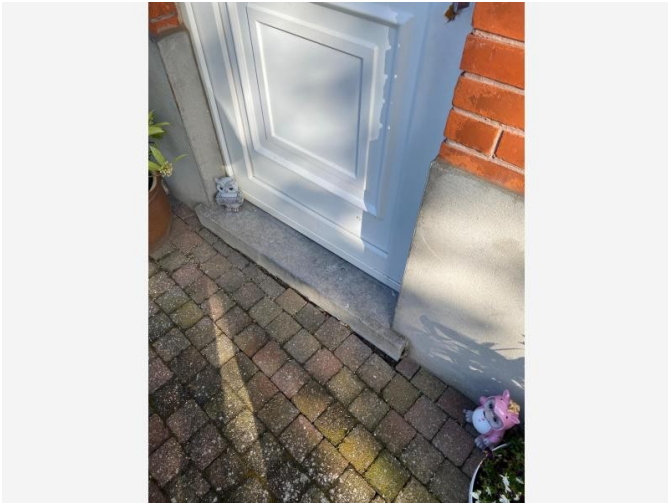
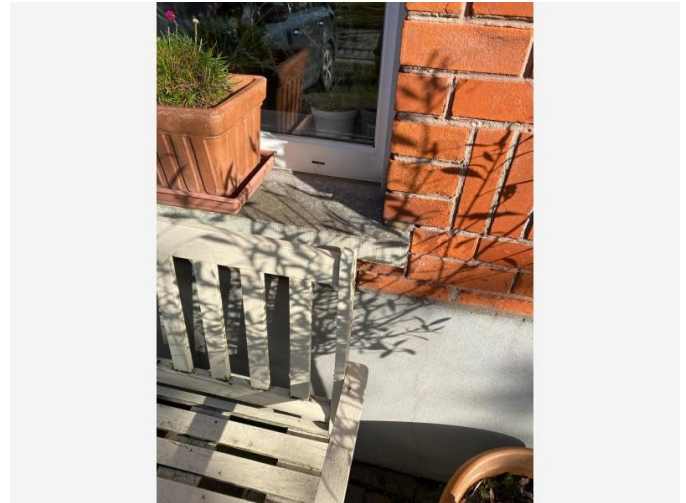
Geen asbest

Beschrijving	RAAMTABLET/DEURDORPELS BUITEN
Omgeving	Buiten
Identificatiemethode	Vaststelling zonder monsternamen
Destructieve handeling voor identificatie	Nee
Opmerking	ALLE RAAMTABLETTEN NAGEKEKEN NATUURSTEEN

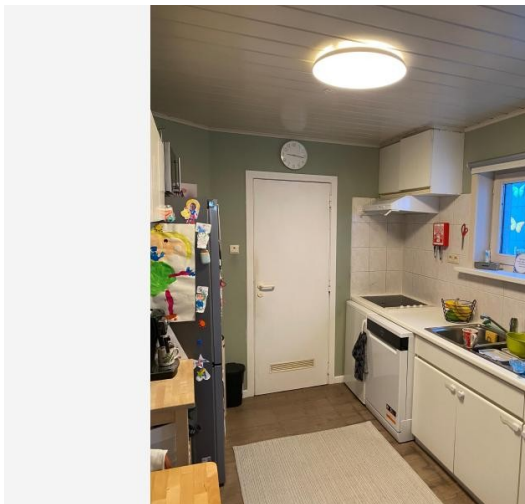
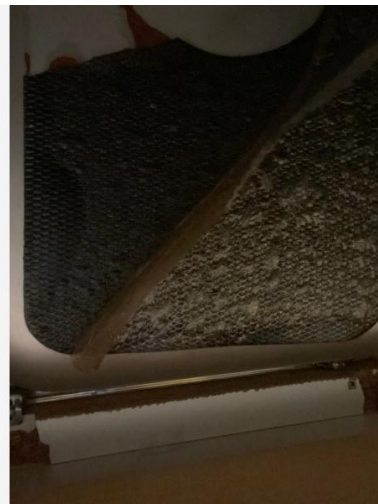
Geen asbest

Beschrijving	ANTIDREUNPLAAT SPOELBAKKEN
Omgeving	Binnen
Identificatiemethode	Vaststelling zonder monstername
Destructieve handeling voor identificatie	Nee
Opmerking	GLIMMEND & ELASTISCH WAARDOOR NIET VERDACHT

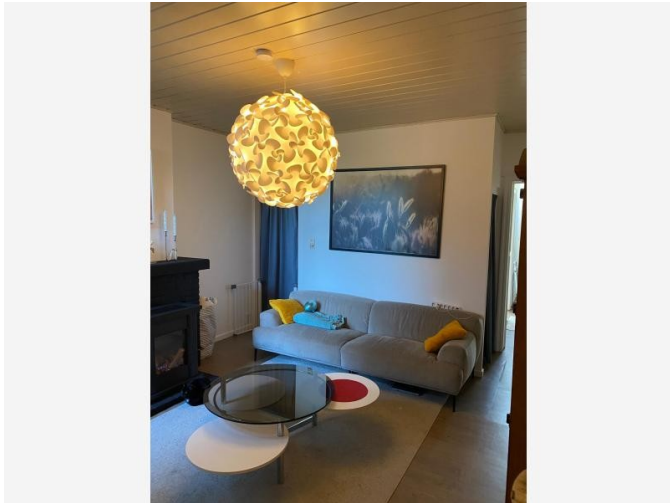
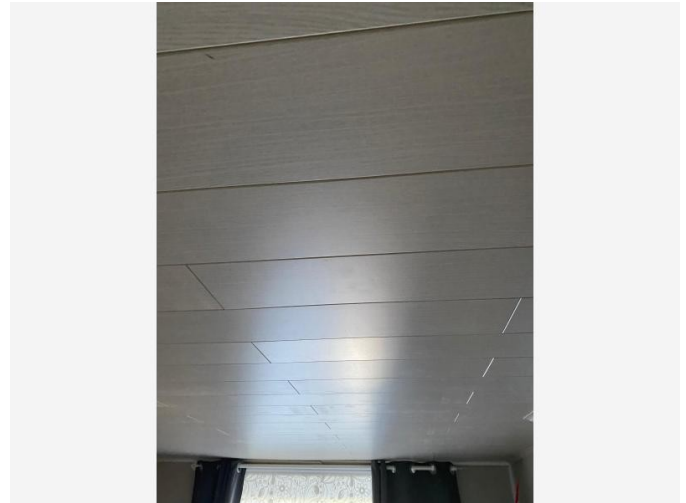
Geen asbest

Beschrijving	PLAFOND WONING
Omgeving	Binnen
Identificatiemethode	Vaststelling zonder monstername
Destructieve handeling voor identificatie	Nee
Opmerking	GEEN PLEISTERWERK AANWEZIG ALLE KAMERS NAGEKEKEN - PANELEN AANGEBRACHT GELAMINEERD HOUT & PVC
