# Asbestinventarisatetest

Merehoekstraat 28, 9550 Herzele

Attestnummer : 20240704-000239.000

Uitgegeven op : 04.07.2024

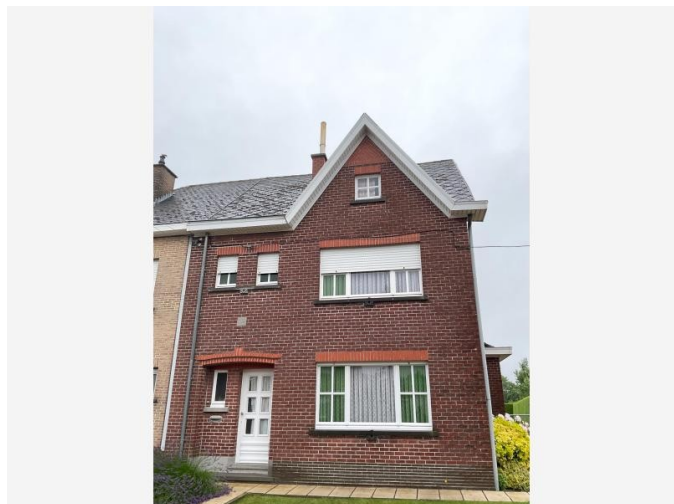
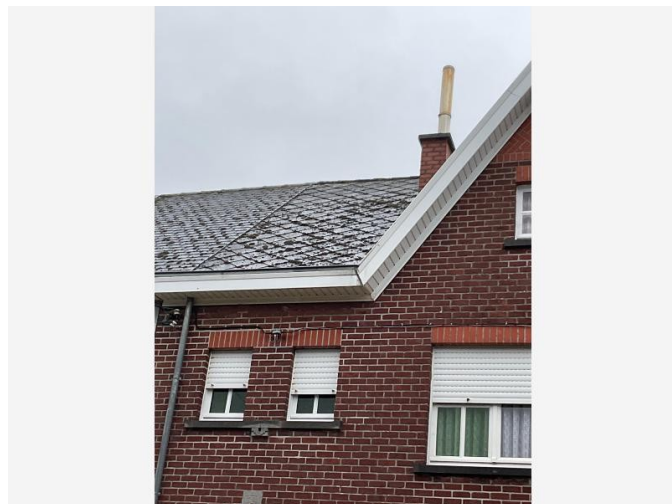
Het asbestmateriaal valt onder de mijlpaal van 2034.

**Dringend verwijderen**

| Eindbeoordeling materiaalrisico | Hoog materiaalrisico en/of hoge kans op vezelvrijgave |

| Asbestsoort (vezeltype) | Crocidoliet aanwezig |
| Toestand van het materiaal | Matig beschadigd, matig verweerd |

| Beschrijving | leien dak |

- Zorg voor een veilig beheer. Vermijd het beschadigen van het asbestmateriaal. Controleer de toestand jaarlijks op wijzigingen.
- Hemelwater dat afspoelt van asbestcement daken of gevels kan asbestdeeltjes bevatten. Gebruik het enkel voor gesloten circuits (bv. spoelen toiletten). Reinig na het vervangen van het dak of de gevel de dakgoten en regenwaterput of -ton om asbesthoudend sediment of slib te verwijderen

- Eenvoudige handelingen: mag via doe-het-zelf of door werknemer(s) met opleidingsattest eenvoudige handelingen  
Te verwijderen in 1 geheel zonder breken en kappen.

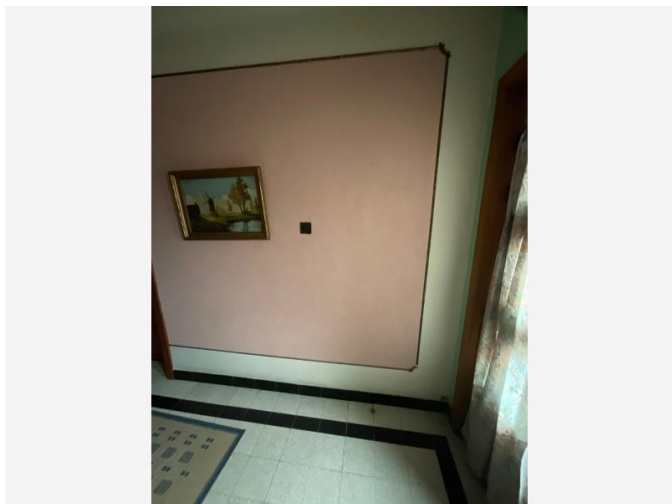
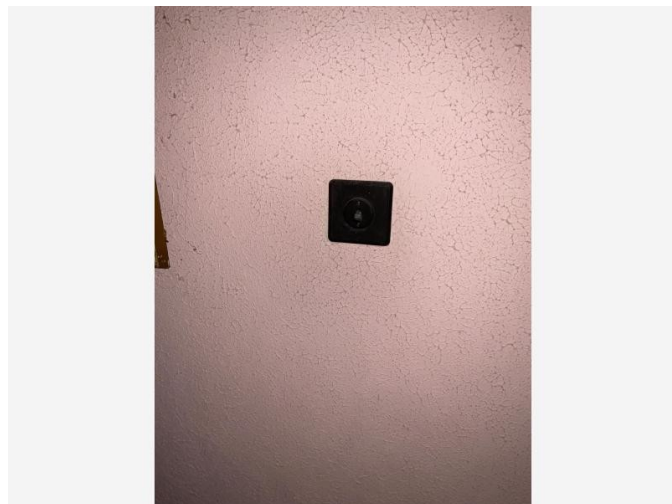
Het asbestmateriaal valt onder de mijlpaal van 2040.

Zorgvuldig beheren

| Eindbeoordeling materiaalisico | Laag materiaalisico en/of verlaagde kans op vezelvrijgave |

| Toestand van het materiaal | Onbeschadigd, niet verweerd |

| Beschrijving | Bakeliet schakelaar en stopcontact |

- Zorg voor een veilig beheer. Vermijd het beschadigen van het asbestmateriaal. Controleer de toestand jaarlijks op wijzigingen.

- Eenvoudige handelingen: mag via doe-het-zelf of door werknemer(s) met opleidingsattest eenvoudige handelingen  
Bakeliet schakelaars en stopcontacten zijn eenvoudig los te schroeven en zo te verwijderen. Voorkom dat de toepassing gebroken wordt tijdens de verwijdering ervan. De toepassing in een daarvoor voorziene zak naar het containerpark brengen.

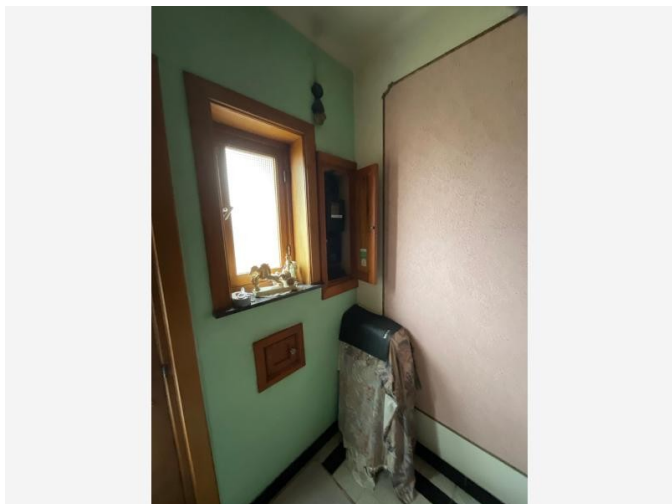
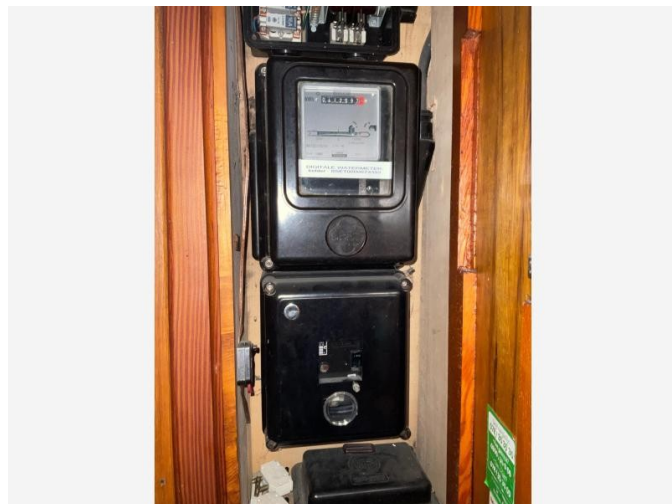
Het asbestmateriaal valt onder de mijlpaal van 2040.

Zorgvuldig beheren

| Eindbeoordeling materiaalrisico | Zeer laag materiaalrisico en/of zeer lage kans op vezelvrijgave |

| Toestand van het materiaal | Licht beschadigd, licht verweerd. Intact materiaal type Pical – asbestboard of categorie III 'gebondenheid' |

| Beschrijving | bakeliet zekeringkast |

- Zorg voor een veilig beheer. Vermijd het beschadigen van het asbestmateriaal. Controleer de toestand jaarlijks op wijzigingen.

- Eenvoudige handelingen: mag via doe-het-zelf of door werknemer(s) met opleidingsattest eenvoudige handelingen  
Bakeliet zekeringkasten dienen door de bevoegde instanties verwijderd te worden. .

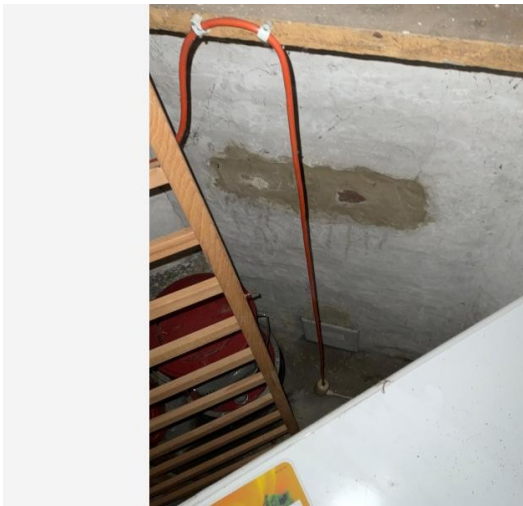
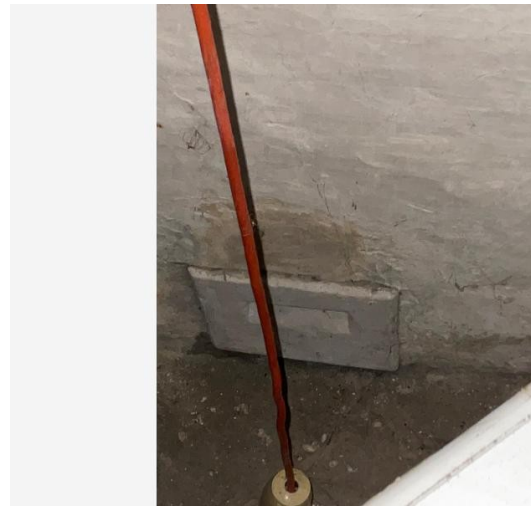
Het asbestmateriaal valt onder de mijlpaal van 2040.

Zorgvuldig beheren

| Eindbeoordeling materiaalrisico | Laag materiaalrisico en/of verlaagde kans op vezelvrijgave |

| Toestand van het materiaal | Onbeschadigd, niet verweerd |

| Beschrijving | Asbest cement luikje |

- Zorg voor een veilig beheer. Vermijd het beschadigen van het asbestmateriaal. Controleer de toestand jaarlijks op wijzigingen.

- Eenvoudige handelingen: mag via doe-het-zelf of door werknemer(s) met opleidingsattest eenvoudige handelingen  
De toepassing is los .

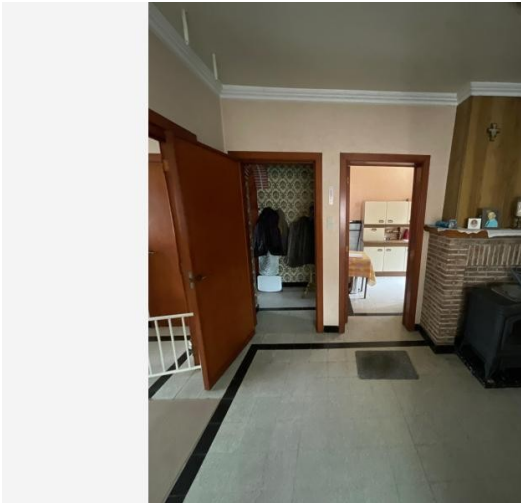
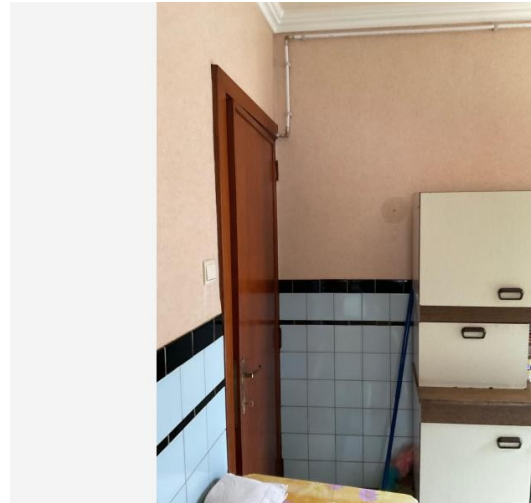
## Fiche 5: pleisterwerk wanden

Geen asbest

| # | Type | Referentie | Resultaat |
|---|---|---|---|
| 5.1 | Mengmonster | mm01 | Geen asbest |

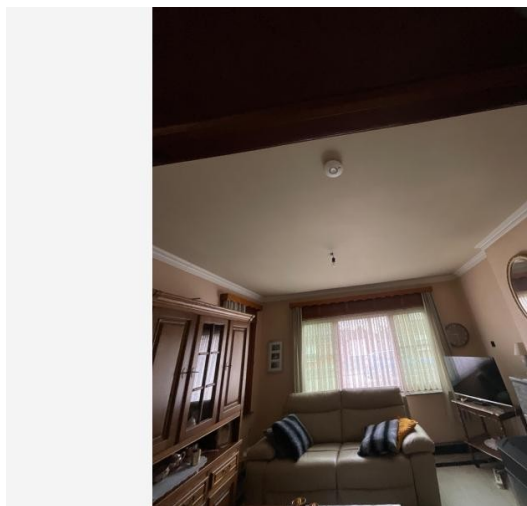
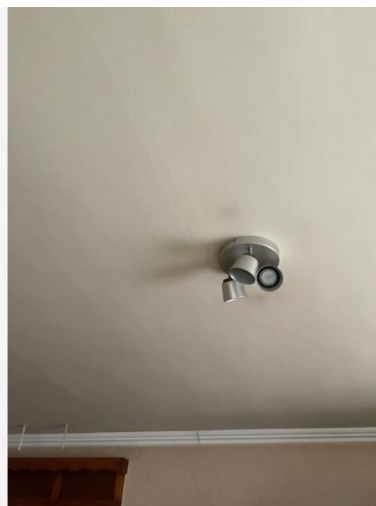
## Fiche 6: pleisterwerk plafond

Geen asbest

| # | Type | Referentie | Resultaat |
|---|---|---|---|
| 6.1 | Mengmonster | mm02 | Geen asbest |
