Asbestinventarisatetest

Rerum Novarumstraat 28, 2280 Grobbendonk

Attestnummer : 20250405-000029.000

Uitgegeven op : 05.04.2025

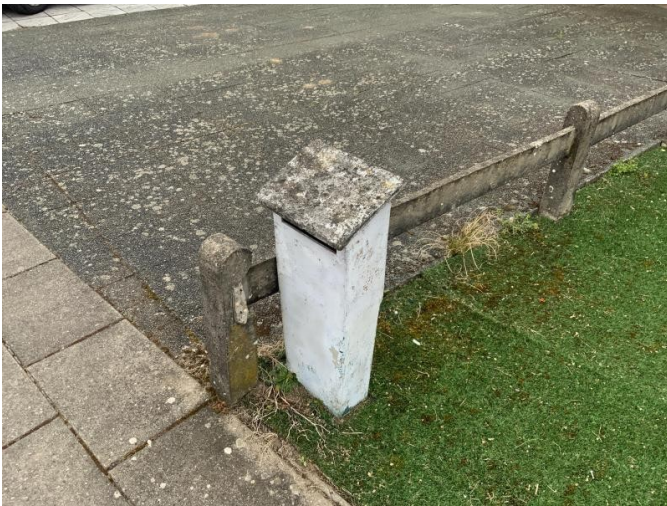
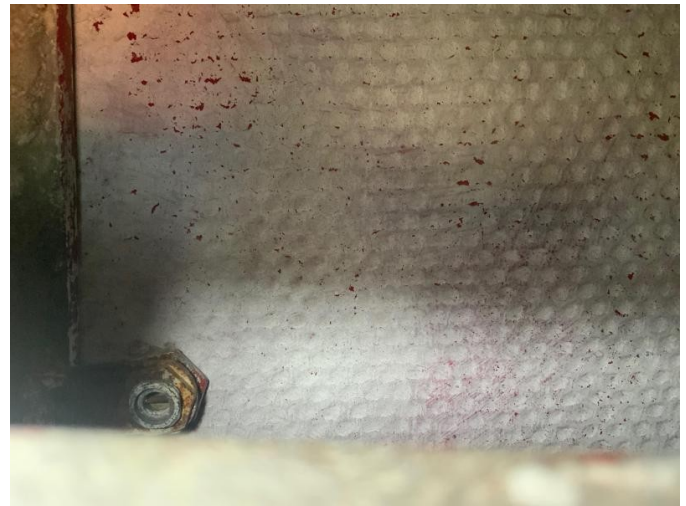
Het asbestmateriaal valt onder de mijlpaal van 2040.

Eindbeoordeling materiaalrisico	Laag materiaalrisico en/of verlaagde kans op vezelvrijgave
---------------------------------	--

Gebondenheid	Categorie 1: hechtgebonden in oorsprong
Asbestsoort (vezeltype)	Crocidoliet aanwezig
Asbestconcentratie	Laag (< 50%)
Afschermingsgraad van het gehele materiaal	Geheel of deels vrij aan de buitenlucht
Toestand van het materiaal	Licht beschadigd, licht verweerd. Intact calciumsilicaatmateriaal of categorie III 'gebondenheid'

Beschrijving	Brievenbus
Omgeving	Buiten
Primaire drager	Brievenbus
Asbestmateriaal	Plaat, paneel, tablet - Type Menuiserite
Bindmiddel van asbestmateriaal	Cement
Gebondenheid op basis van bindmiddel	Hecht
Hoeveelheid (oppervlakte - dikte - aantal)	• 1,60 m ² - 0,20 cm - 1 stuk
Totaal volume	0,003 m ³
Eenvoudig bereikbaar	Ja
Bevestigingswijze	• Verlijmd, ingegoten, versmeerd
Identificatiemethode	Vaststelling zonder monstername
Destructieve handeling voor identificatie	Nee
Opmerking	De hoeveelheid werd ter plaatsen bij benadering opgenomen. Deze hoeveelheid kan niet overgenomen worden in een eventuele meetstaat.

- Zorg voor een veilig beheer. Vermijd het beschadigen van het asbestmateriaal. Controleer de toestand jaarlijks op wijzigingen.

- Eenvoudige handelingen: mag via doe-het-zelf of door werknemer(s) met opleidingsattest eenvoudige handelingen
Bevindt het asbest zich buiten uw woning of gebouw? Dan mag u de volgende materialen zelf wegnemen:
 - hechtgebonden asbest dat niet beschadigd is;
 - hechtgebonden asbest dat wel beschadigd is of waarbij er vrije asbestvezels zichtbaar zijn.

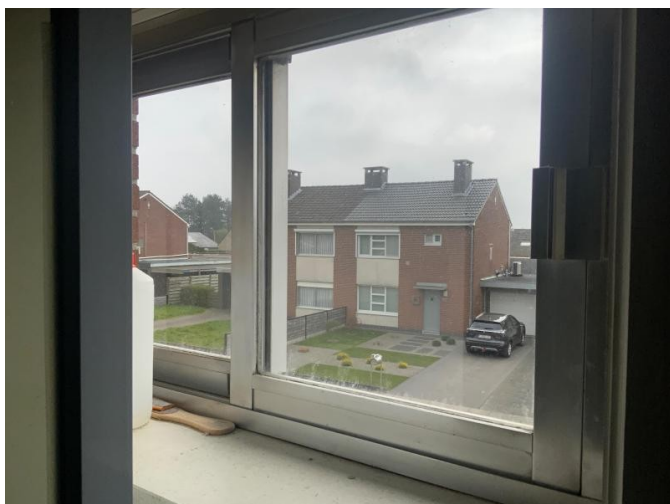
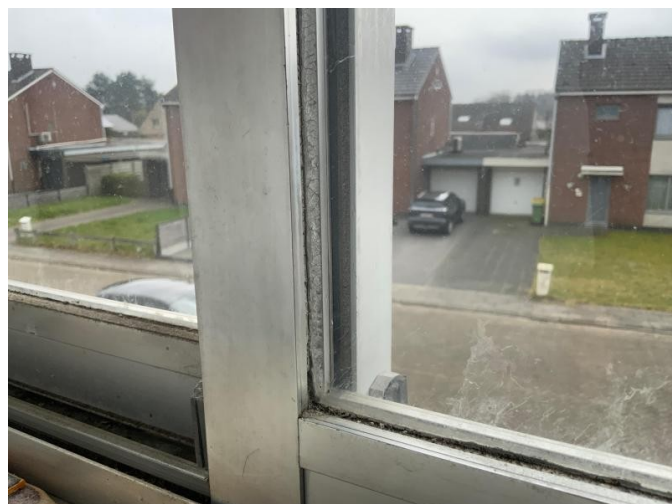
Het asbestmateriaal valt onder de mijlpaal van 2040.

Eindbeoordeling materiaalrisico	Laag materiaalrisico en/of verlaagde kans op vezelvrijgave
---------------------------------	--

Gebondenheid	Categorie 1: hechtgebonden in oorsprong
Asbestsoort (vezeltype)	Alleen chrysotiel
Asbestconcentratie	Laag (< 50%)
Afschermingsgraad van het gehele materiaal	Geheel of deels (ook) vrij aan de binnenlucht
Toestand van het materiaal	Licht beschadigd, licht verweerd. Intact calciumsilicaatmateriaal of categorie III 'gebondenheid'

#	Type	Referentie	Resultaat
2.1	Mengmonster	4-001	Chrysotiel

Beschrijving	Mastiek raam
Omgeving	Binnen
Primaire drager	Wandopening verticaal (raam, deur, ...)
Asbestmateriaal	In-situ afwerkingslagen - Pasta, stopverf, voegsel, stopsel, vulsel, mastiek, katten, ...
Bindmiddel van asbestmateriaal	Kitten, mastiek, pasta
Gebondenheid op basis van bindmiddel	Hecht
Hoeveelheid (gewicht - aantal)	<ul style="list-style-type: none">• 0,40 kg - 1 stuk
Totaal gewicht	0,40 kg
Eenvoudig bereikbaar	Ja
Bevestigingswijze	<ul style="list-style-type: none">• Verlijmd, ingegoten, versmeerd
Identificatiemethode	Vaststelling met monstername
Destructieve handeling voor identificatie	Nee
Opmerking	De hoeveelheid werd ter plaatsen bij benadering opgemeten. Deze hoeveelheid kan niet overgenomen worden in een eventuele meetstaat.

- Zorg voor een veilig beheer. Vermijd het beschadigen van het asbestmateriaal. Controleer de toestand jaarlijks op wijzigingen.

- Eenvoudige handelingen: enkel door erkend asbestverwijderaar
Deze toepassing moet met eenvoudige handelingen door een erkend asbestverwijderaar verwijderd worden. Bij het verwijderen moet steeds rekening worden gehouden met alle milieu- en veiligheidsvoorschriften.

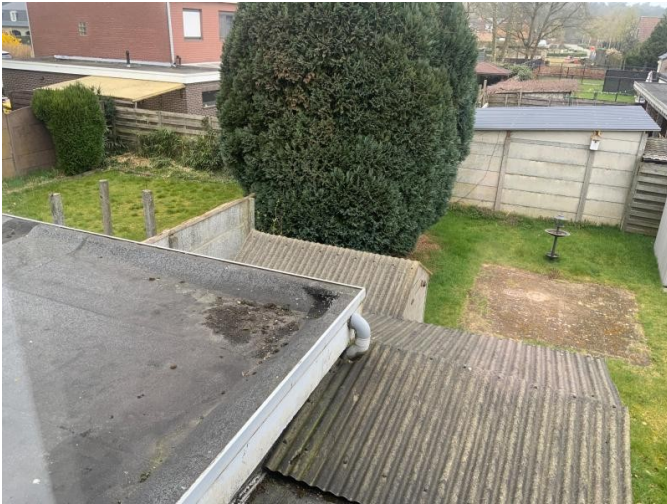
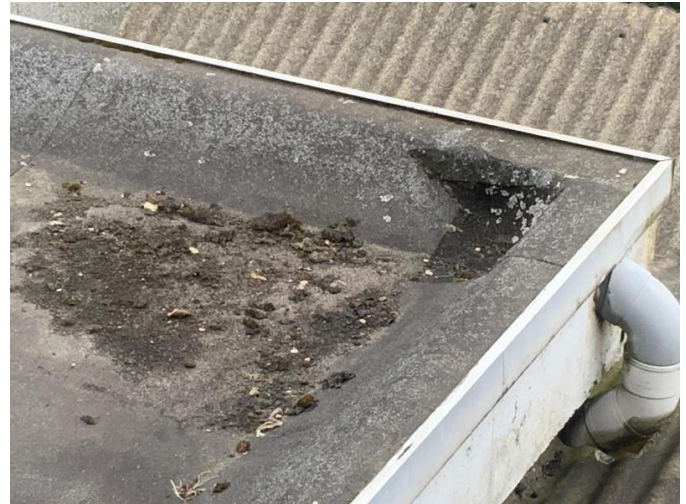
Het asbestmateriaal valt onder de mijlpaal van 2040.

Eindbeoordeling materiaalrisico	Zeer laag materiaalrisico en/of zeer lage kans op vezelvrijgave
---------------------------------	---

Gebondenheid	Categorie 1: hechtgebonden in oorsprong
Asbestsoort (vezeltype)	Alleen chrysotiel
Asbestconcentratie	Laag (< 50%)
Afschermingsgraad van het gehele materiaal	Geheel of deels vrij aan de buitenlucht
Toestand van het materiaal	Onbeschadigd, niet verweerd

Beschrijving	Roofing garage
Omgeving	Buiten
Primaire drager	Plat dak
Asbestmateriaal	Dak- en gevelbekleding - Roofing
Bindmiddel van asbestmateriaal	Bitumen (roofing, teer, asfalt)
Gebondenheid op basis van bindmiddel	Hecht
Hoeveelheid (oppervlakte - aantal)	<ul style="list-style-type: none"> • 24,00 m² - 1 stuk
Totale oppervlakte	24,00 m ²
Eenvoudig bereikbaar	Ja
Bevestigingswijze	<ul style="list-style-type: none"> • Verlijmd, ingegoten, versmeerd
Identificatiemethode	<p>Vaststelling zonder monstername</p> <p>Motivatie: Groot risico op structurele gevolgschade (lekschade, werking installatie,...)</p>
Destructieve handeling voor identificatie	Nee
Opmerking	<p>"In het inspectieprotocol is een monstername van roofing verplicht om dit te identificeren als niet-asbesthoudend.</p> <p>Een monstername is echter niet mogelijk wegens kans op lekkage.</p> <p>De toepassing wordt als asbestverdacht beschouwd. Bij de afbraak kan u best een destructief onderzoek laten plaatsvinden om te onderzoeken of er eventueel asbesthoudende roofing voorzien is op het dak."</p>

- Zorg voor een veilig beheer. Vermijd het beschadigen van het asbestmateriaal. Controleer de toestand jaarlijks op wijzigingen.
- Voer buitenluchtmetingen uit om actuele blootstellingsrisico's in de buitenlucht te monitoren.

- Eenvoudige handelingen: enkel door erkend asbestverwijderaar
Deze toepassing moet met eenvoudige handelingen door een erkend asbestverwijderaar verwijderd worden. Bij het verwijderen moet steeds rekening worden gehouden met alle milieu- en veiligheidsvoorschriften.

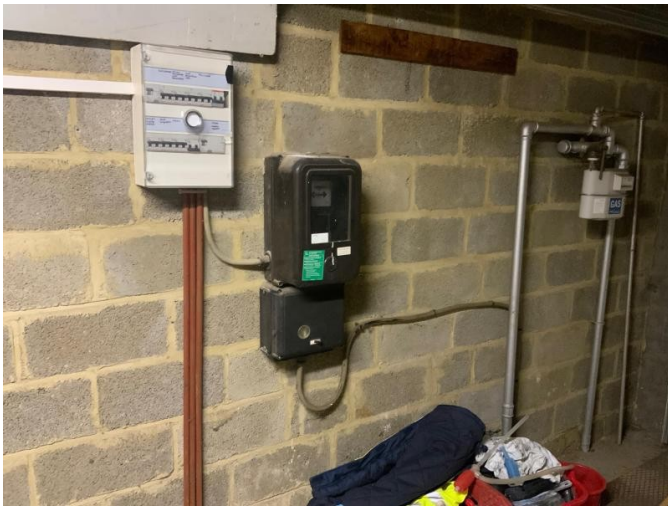
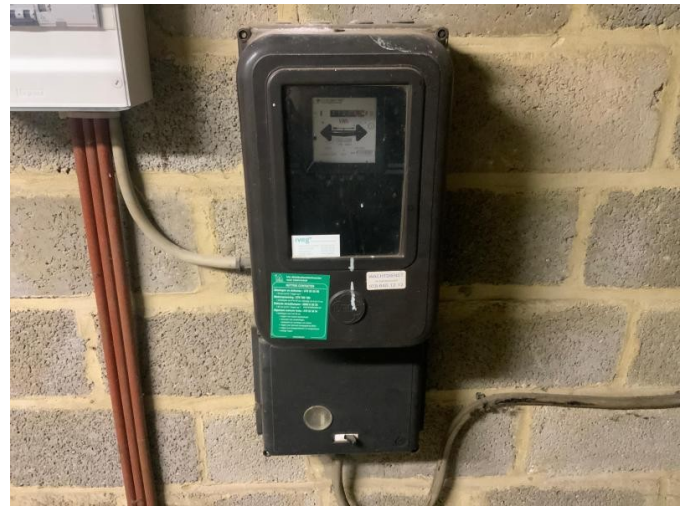
Het asbestmateriaal valt onder de mijlpaal van 2040.

Eindbeoordeling materiaalrisico	Laag materiaalrisico en/of verlaagde kans op vezelvrijgave
---------------------------------	--

Gebondenheid	Categorie 1: hechtgebonden in oorsprong
Asbestsoort (vezeltype)	Crocidoliet aanwezig
Asbestconcentratie	Laag (< 50%)
Afschermingsgraad van het gehele materiaal	Geheel of deels (ook) vrij aan de binnenlucht
Toestand van het materiaal	Onbeschadigd, niet verweerd

Beschrijving	Bakeliet meter
Omgeving	Binnen
Primaire drager	Communicatie en elektrische infrastructuur en uitrusting
Asbestmateriaal	Plaat, paneel, tablet - Type Bakeliet
Bindmiddel van asbestmateriaal	Kunststof of -hars
Gebondenheid op basis van bindmiddel	Hecht
Hoeveelheid (oppervlakte - dikte - aantal)	• 0,40 m ² - 1,00 cm - 1 stuk
Totaal volume	0,004 m ³
Eenvoudig bereikbaar	Ja
Bevestigingswijze	• Geschroefd
Identificatiemethode	Vaststelling zonder monstername
Destructieve handeling voor identificatie	Nee
Opmerking	De hoeveelheid werd ter plaatsen bij benadering opgemeten. Deze hoeveelheid kan niet overgenomen worden in een eventuele meetstaat.

- Zorg voor een veilig beheer. Vermijd het beschadigen van het asbestmateriaal. Controleer de toestand jaarlijks op wijzigingen.

- Eenvoudige handelingen: mag via doe-het-zelf of door werknemer(s) met opleidingsattest eenvoudige handelingen
De bakelieten elektriciteitskast moet verwijderd worden door een professional die een elektrische opleiding heeft gevolgd. Bij het verwijderen moet steeds rekening worden gehouden met alle milieu- en veiligheidsvoorschriften.

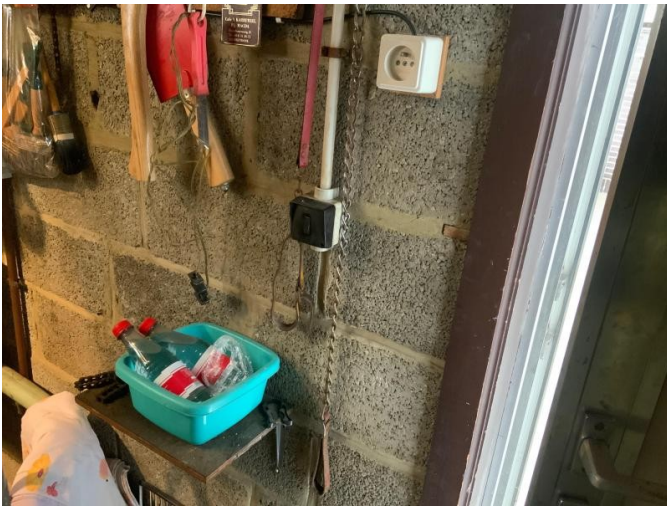
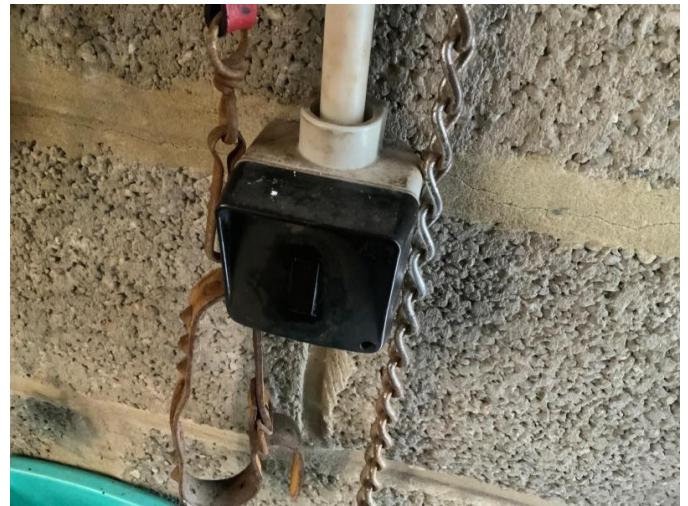
Het asbestmateriaal valt onder de mijlpaal van 2040.

Eindbeoordeling materiaalrisico	Laag materiaalrisico en/of verlaagde kans op vezelvrijgave
---------------------------------	--

Gebondenheid	Categorie 1: hechtgebonden in oorsprong
Asbestsoort (vezeltype)	Crocidoliet aanwezig
Asbestconcentratie	Laag (< 50%)
Afschermingsgraad van het gehele materiaal	Geheel of deels (ook) vrij aan de binnenlucht
Toestand van het materiaal	Onbeschadigd, niet verweerd

Beschrijving	Bakeliet schakelaar
Omgeving	Binnen
Primaire drager	Communicatie en elektrische infrastructuur en uitrusting
Asbestmateriaal	Plaat, paneel, tablet - Type Bakeliet
Bindmiddel van asbestmateriaal	Kunststof of -hars
Gebondenheid op basis van bindmiddel	Hecht
Hoeveelheid (oppervlakte - dikte - aantal)	<ul style="list-style-type: none">• 0,01 m² - 1,00 cm - 1 stuk
Totaal volume	< 0,001 m ³
Eenvoudig bereikbaar	Ja
Bevestigingswijze	<ul style="list-style-type: none">• Geschroefd
Identificatiemethode	Vaststelling zonder monsternamen
Destructieve handeling voor identificatie	Nee
Opmerking	De hoeveelheid werd ter plaatsen bij benadering opgemeten. Deze hoeveelheid kan niet overgenomen worden in een eventuele meetstaat.

- Zorg voor een veilig beheer. Vermijd het beschadigen van het asbestmateriaal. Controleer de toestand jaarlijks op wijzigingen.

- Eenvoudige handelingen: mag via doe-het-zelf of door werknemer(s) met opleidingsattest eenvoudige handelingen
In binnenruimtes mag u alleen hechtgebonden asbest verwijderen dat niet beschadigd is. Dat betekent dat het materiaal intact is en er geen vrije asbestvezels zichtbaar zijn.

Opgelet: ook tijdens het verwijderen moet het asbest intact blijven. Als u het asbestmateriaal niet kan verwijderen zonder dat het beschadigd geraakt of vergruist dan kunnen er asbestvezels vrijkomen. In dat geval moet u beroep doen op een erkende asbestverwijderaar of op een gespecialiseerd bedrijf.

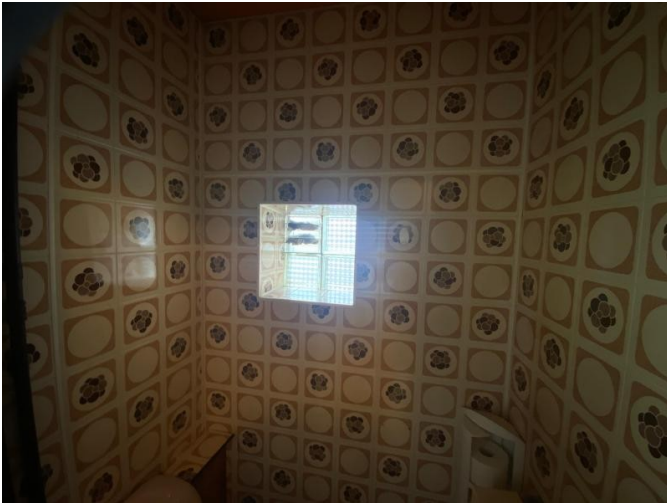
Deels van de muren zijn afgewerkt uit hout. Bij afbraak kan u best een destructief onderzoek uitvoeren om te bekijken of er achterliggend al dan niet asbesthoudende materialen bevinden.

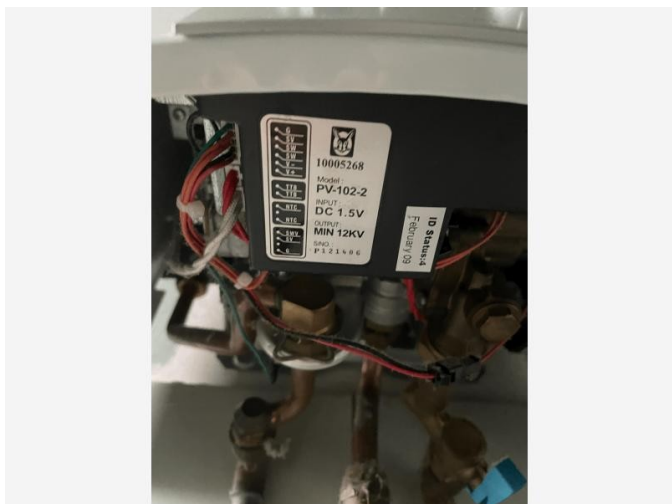
De ketel heeft als bouwjaar 2009.

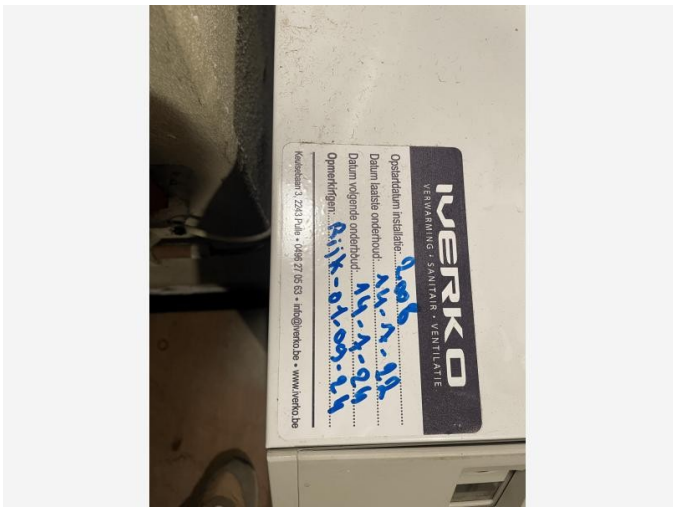
De opstartdatum van de installatie is 2008

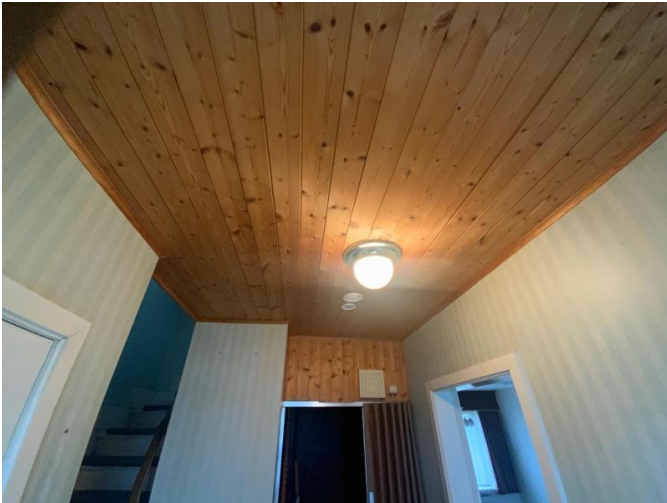
Deels van de plafonds zijn afgewerkt uit hout. Bij afbraak kan u best een destructief onderzoek uitvoeren om te bekijken of er achterliggend al dan niet asbesthoudende materialen bevinden.

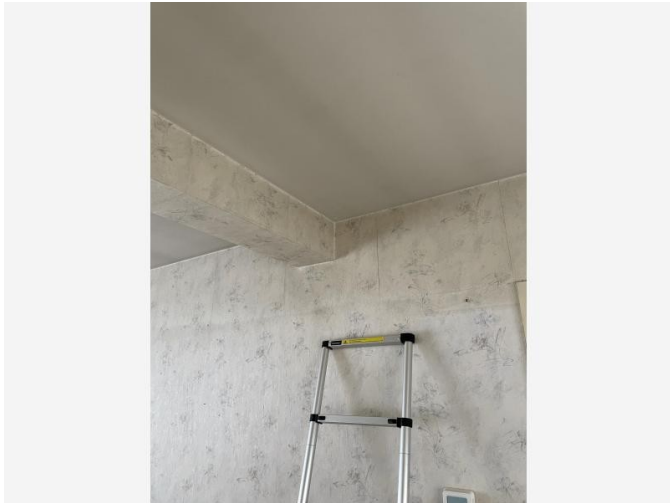
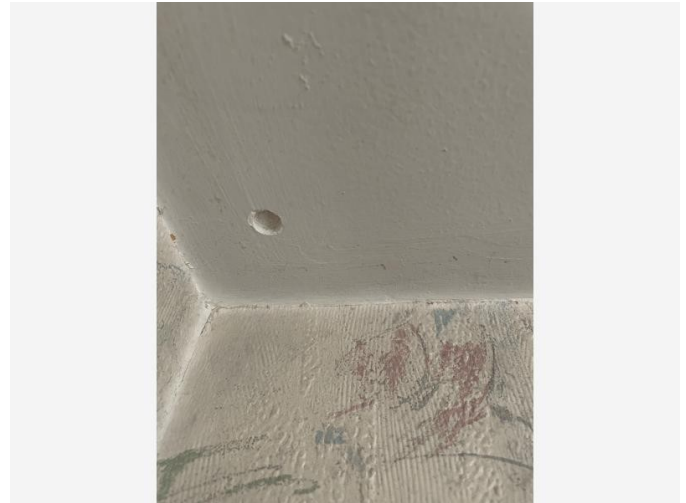
Fiche 10: Pleisterwerk plafond

Geen asbest

#	Type	Referentie	Resultaat
10.1	Mengmonster	2-001	Geen asbest

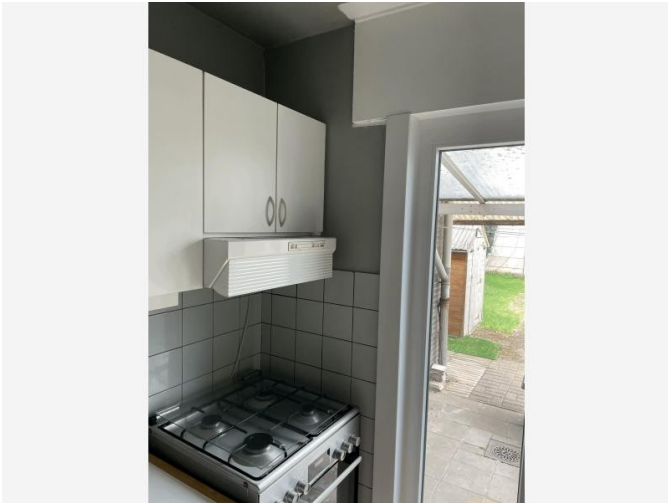
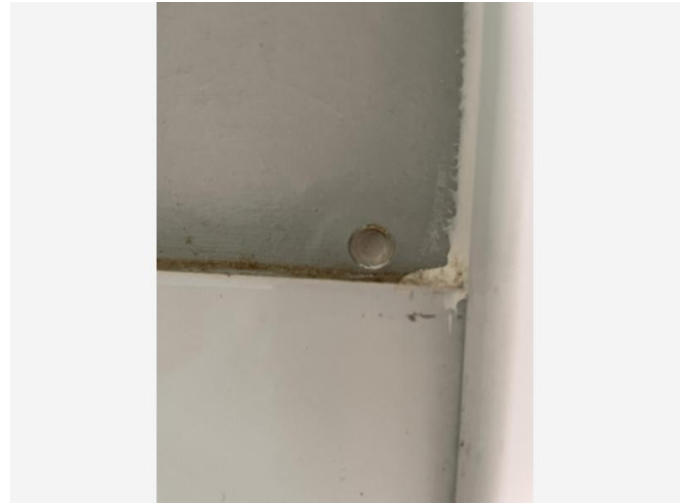
Fiche 11: Pleisterwerk muren

Geen asbest

#	Type	Referentie	Resultaat
11.1	Mengmonster	1-001	Geen asbest

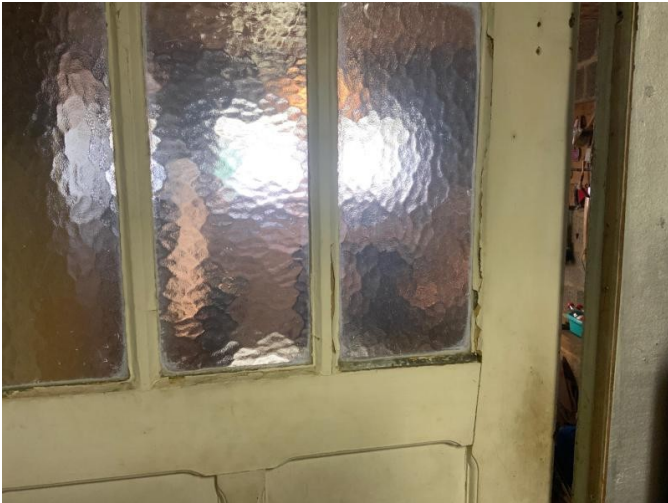
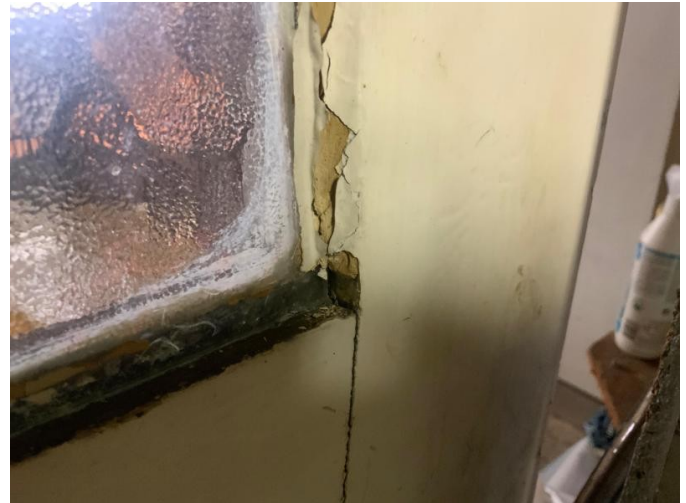
Fiche 12: Mastiek binnendeur

Geen asbest

#	Type	Referentie	Resultaat
12.1	Puntmonster	3-001	Geen asbest
