# Asbestinventarisatetest

Galgestraat 69, 8470 Gistel

Attestnummer : 20250326-000023.001

Uitgegeven op : 26.03.2025

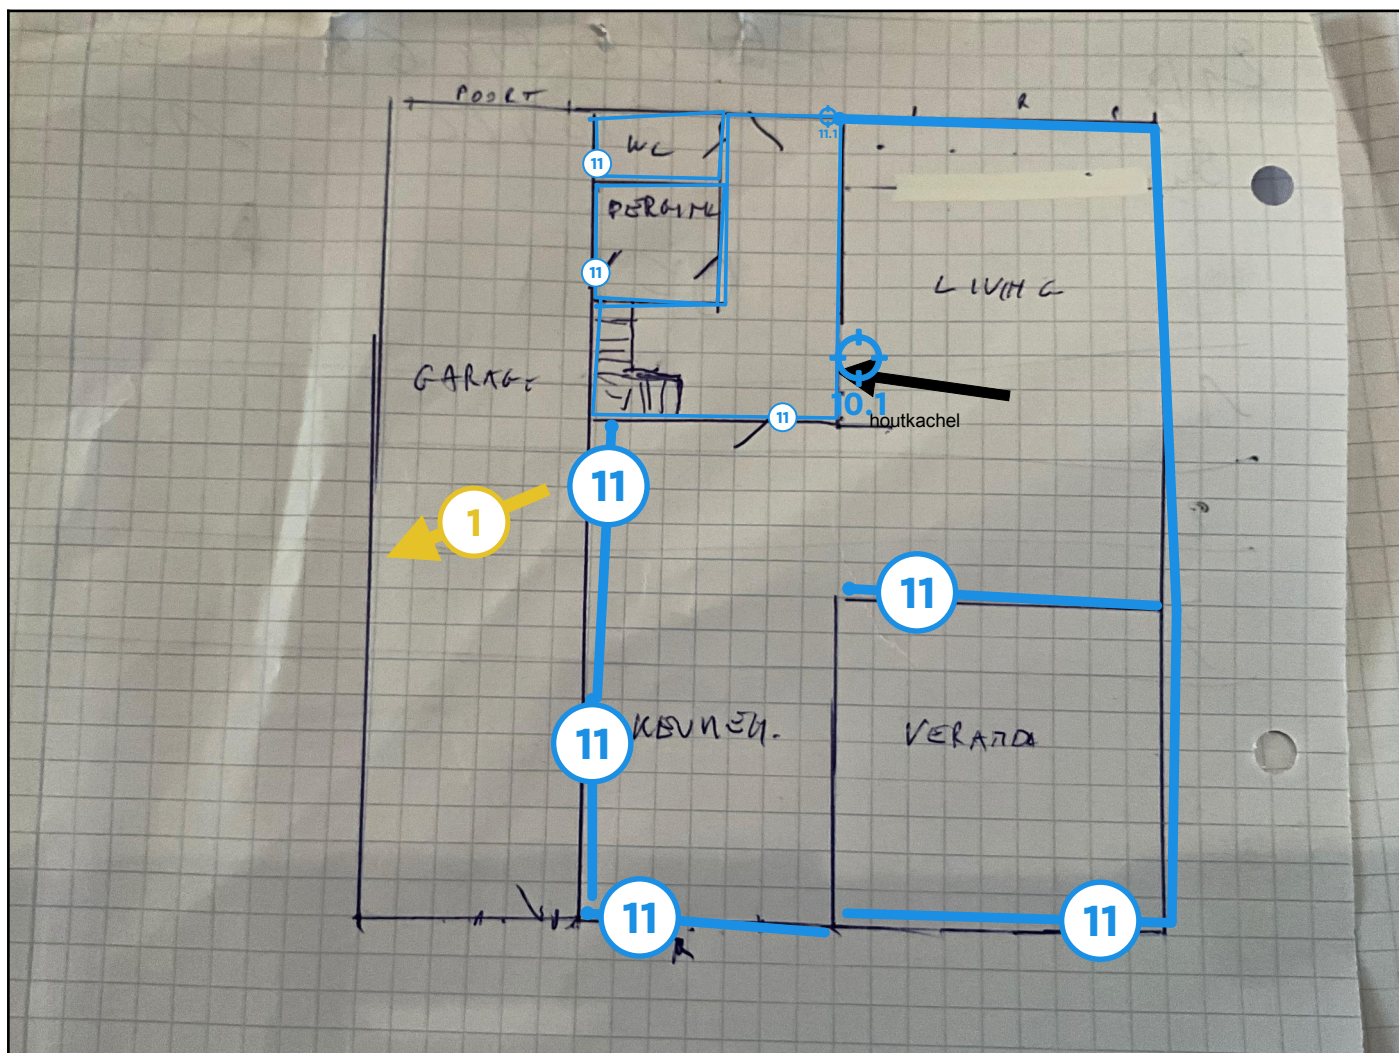
## Plan 1.1: Gelijkvloers

| Beschrijving | Type | Actie |
|---|---|---|
| 1. Bakeliet zekeringskast | Asbestmateriaal | Zorgvuldig beheren |
| 10. Kachelkoord (met staalname). Living | Geen asbest | - |
| 11. Muurpleister woning | Geen asbest | - |

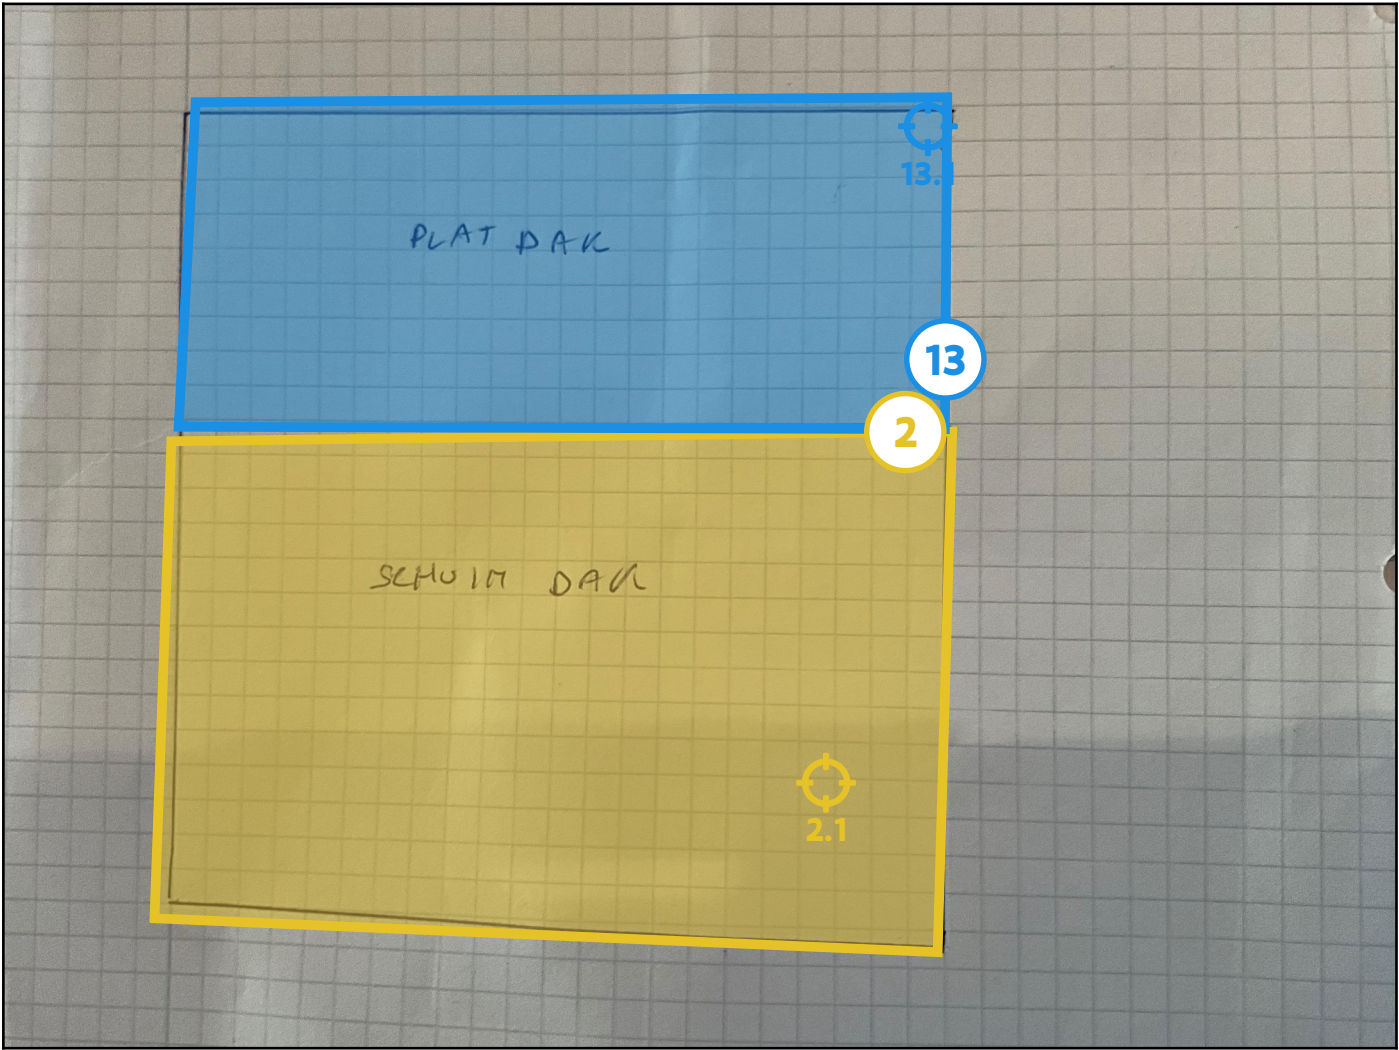
# Plan 1.6: Daken woning

| Beschrijving | Type | Actie |
|---|---|---|
| 2. Onderdak (staalname). Woning | Asbestmateriaal | Zorgvuldig beheren |
| 2.1 Code: 2 | Puntmonster | - |
| 13. Roofing (met staalname). | Geen asbest | - |
| 13.1 Code: 5 | Puntmonster | - |

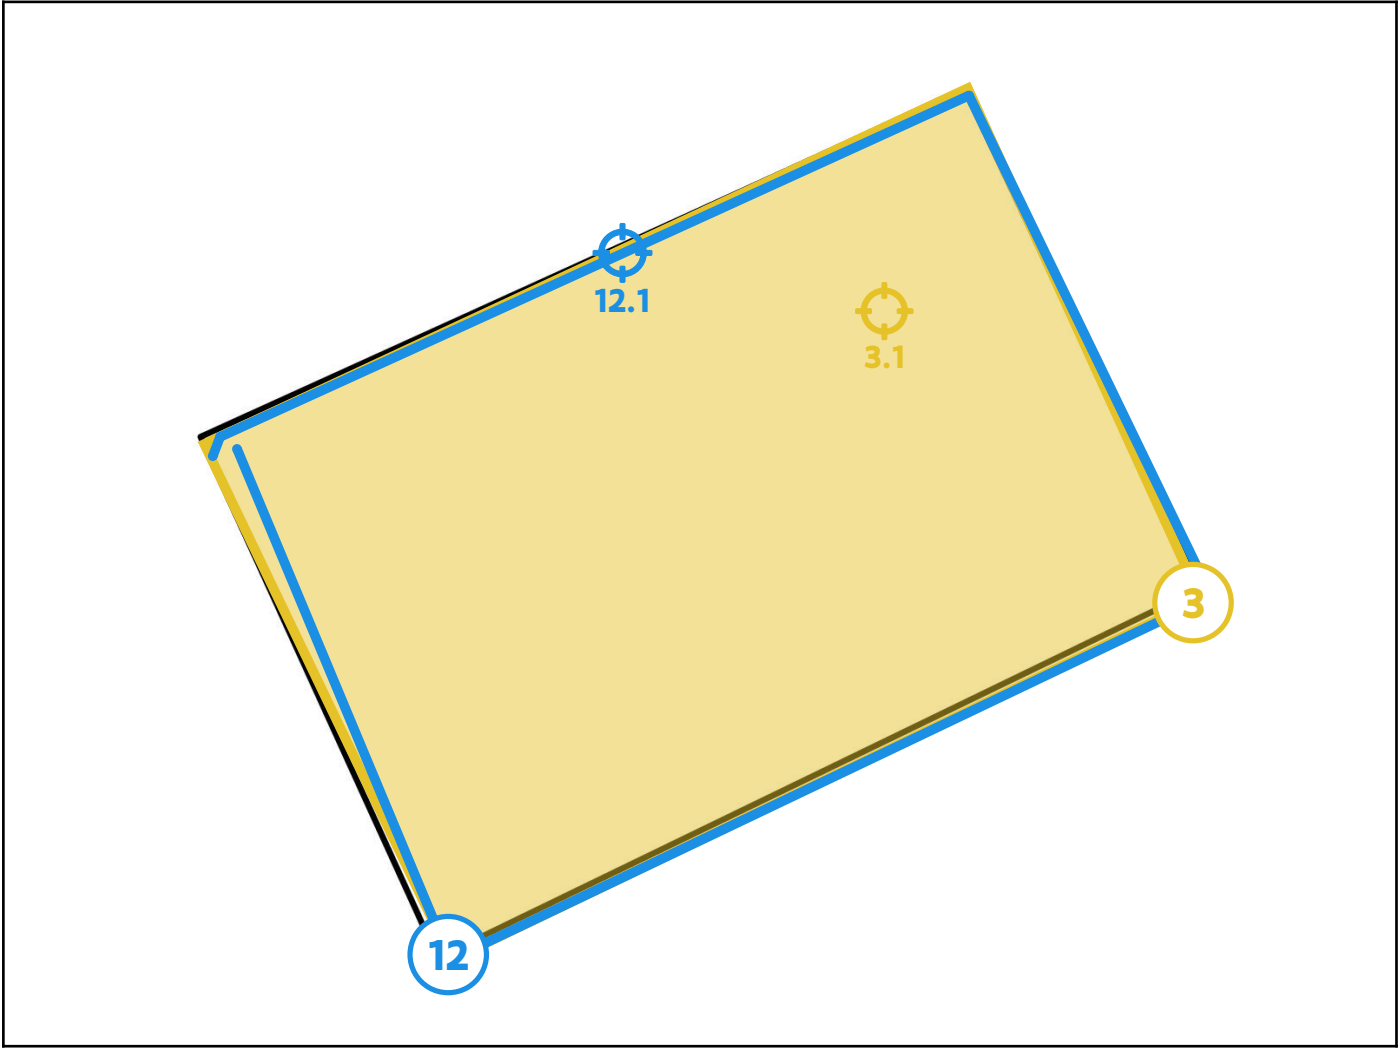
## Plan 2.1: TUINHUIS plan

| Beschrijving | Type | Actie |
|---|---|---|
| 3. Onderdak (staalname). Tuinhuis | Asbestmateriaal | Zorgvuldig beheren |
| 3.1 Code: 3 | Puntmonster | - |
| 12. Cementering tuinhuis | Geen asbest | - |
| 12.1 Code: 4 | Puntmonster | - |

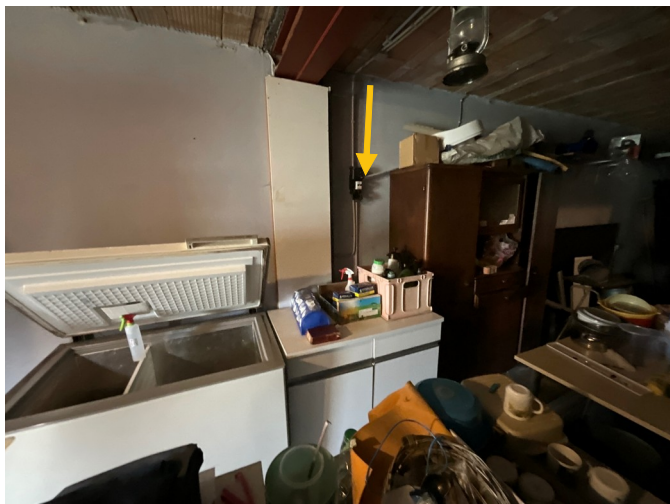
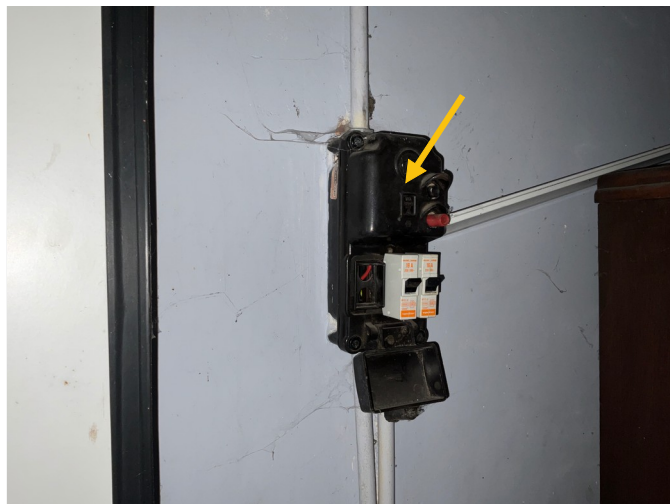
Het asbestmateriaal valt onder de mijlpaal van 2040.

Zorgvuldig beheren

| Eindbeoordeling materiaalarisico | Laag materiaalarisico en/of verlaagde kans op vezelvrijgave |

| Asbestsoort (vezeltype) | Crocidoliet aanwezig |
| Toestand van het materiaal | Onbeschadigd, niet verweerd |

| Beschrijving | Bakeliet zekeringskast |
| Opmerking | <p>aantal stuks 1, de toepassingen zijn aanwezig op verschillende plaatsen in de woning</p> <p>Het is moeilijk te bepalen of de bakeliettoepassingen in de woning ook effectief asbesthoudend zijn (het kan ook gaan om de asbestvrije variant).</p> <p>Er werd geen monster genomen o.w.v. beschadiging aan een elektrisch gerelateerde toepassing, extra controle bij verwijdering van het verdacht materiaal.</p> |

- Zorg voor een veilig beheer. Vermijd het beschadigen van het asbestmateriaal. Controleer de toestand jaarlijks op wijzigingen.

- Eenvoudige handelingen: mag via doe-het-zelf of door werknemer(s) met opleidingsattest eenvoudige handelingen  
Schakelaars, stopcontacten en andere gelijkaardige toepassingen kunnen eenvoudig losgeschroefd worden --  
> EH doe-het-zelf. Afgesloten of verzegelde kast --> EH opgeleid techniker personeel 8u basisopleiding asbest.

Tellerkast : De toepassing dient verwijderd te worden door de netbeheerder, vermoedelijk word dit uitgevoerd wanneer de oude meterkast vervangen word door een digitale meter.

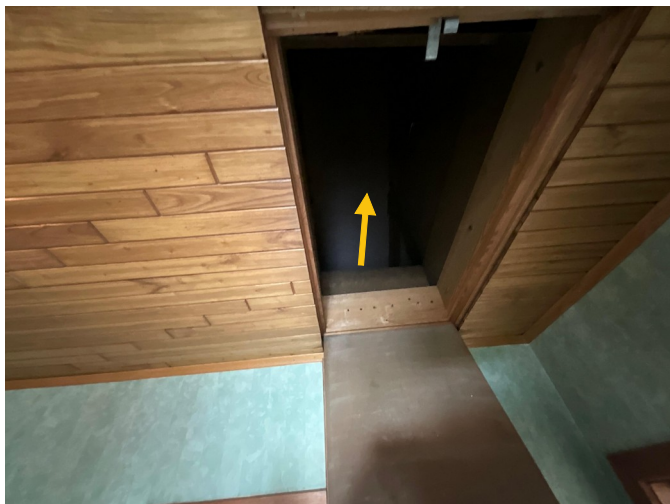
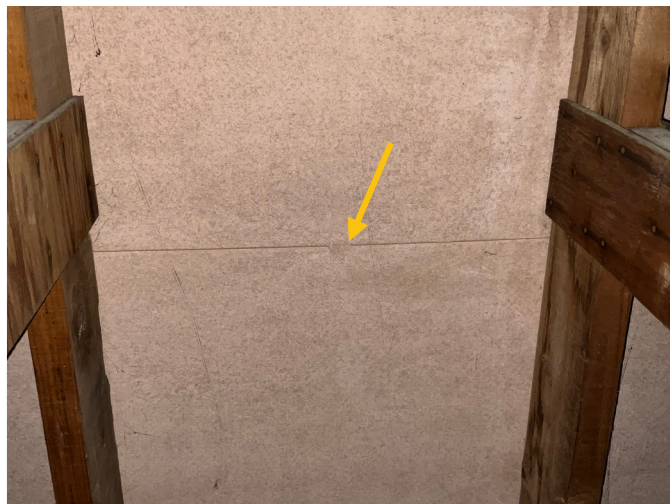
Het asbestmateriaal valt onder de mijlpaal van 2040.

Zorgvuldig beheren

| Eindbeoordeling materiaalrisico | Zeer laag materiaalrisico en/of zeer lage kans op vezelvrijgave |
| Opmerking | onderdakplaten zitten tussen de dakbedekking en constructiebalken |

| Asbestsoort (vezeltype) | Alleen chrysotiel |
| Toestand van het materiaal | Onbeschadigd, niet verweerd |

| Beschrijving | Onderdak (staalname). Woning |
| Hoeveelheid (oppervlakte - dikte - aantal) | <ul style="list-style-type: none"><li>• 165,00 m<sup>2</sup> - 0,40 cm - 1 stuk</li></ul> |

- Zorg voor een veilig beheer en verwijder dit asbestmateriaal wanneer het bij werken eenvoudig bereikbaar wordt. Controleer de toestand jaarlijks op wijzigingen.

indien de platen eenvoudig te verwijderen zijn zonder kans op breken kan dit via doe-het-zelf of door werknemer(s) met opleidingsattest eenvoudige handelingen; Dek de zoldervloer af met plastic folie .

Verwijder de dakpannen. Fixeer het plaatmateriaal , de asbesthoudende platen één voor één en in hun geheel verwijderen. Niet gooien, niet breken. Verwijder onder verneveling of tussentijds voldoende bevochtigen tijdens de volledige duur van de werken. Reinig nadien de draagstructuur met vochtige doeken (+stofzuiger met absoluut filter kan niet gehoord worden dus voor een particulier niet mogelijk .) Alle werknemer(s) moeten wel beschikken over een opleidingsattest eenvoudige

Een vastgesteld asbesthoudend onderdak mag niet definitief ingesloten worden , dit dient verplicht verwijderd te worden als het bij werken bereikbaar wordt. (vb bij vernieuwen van de dakbedekking onderdak mee verwijderen )

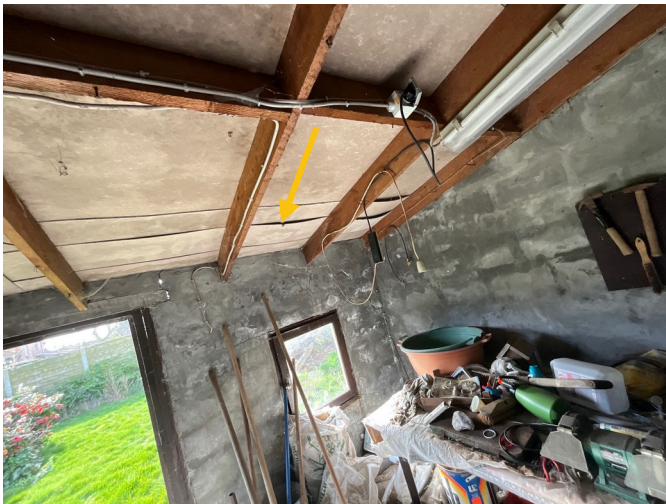
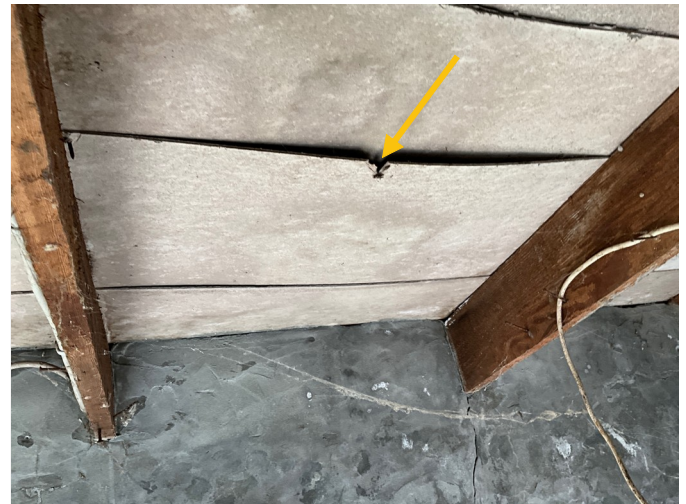
Het asbestmateriaal valt onder de mijlpaal van 2040.

Zorgvuldig beheren

| Eindbeoordeling materiaalrisico | Zeer laag materiaalrisico en/of zeer lage kans op vezelvrijgave |
| Opmerking | onderdakplaten zitten tussen de dakbedekking en constructiebalken |

| Asbestsoort (vezeltype) | Alleen chrysotiel |
| Toestand van het materiaal | Onbeschadigd, niet verweerd |

| Beschrijving | Onderdak (staalname). Tuinhuis |

- Zorg voor een veilig beheer en verwijder dit asbestmateriaal wanneer het bij werken eenvoudig bereikbaar wordt. Controleer de toestand jaarlijks op wijzigingen.

indien de platen eenvoudig te verwijderen zijn zonder kans op breken kan dit via doe-het-zelf of door werknemer(s) met opleidingsattest eenvoudige handelingen; Dek de zoldervloer af met plastic folie .

Verwijder de dakpannen. Fixeer het plaatmateriaal , de asbesthoudende platen één voor één en in hun geheel verwijderen. Niet gooien, niet breken. Verwijder onder verneveling of tussentijds voldoende bevochtigen tijdens de volledige duur van de werken. Reinig nadien de draagstructuur met vochtige doeken (+stofzuiger met absoluut filter kan niet gehoord worden dus voor een particulier niet mogelijk .) Alle werknemer(s) moeten wel beschikken over een opleidingsattest eenvoudige

Een vastgesteld asbesthoudend onderdak mag niet definitief ingesloten worden , dit dient verplicht verwijderd te worden als het bij werken bereikbaar wordt. (vb bij vernieuwen van de dakbedekking onderdak mee verwijderen )

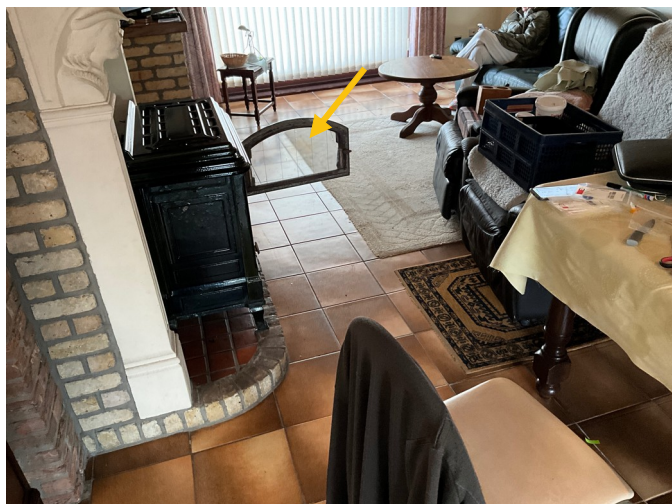
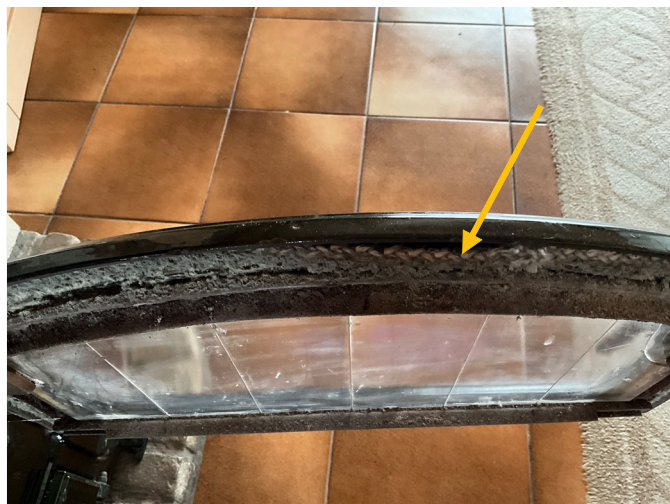
## Fiche 10: Kachelkoord (met staalname). Living

Geen asbest

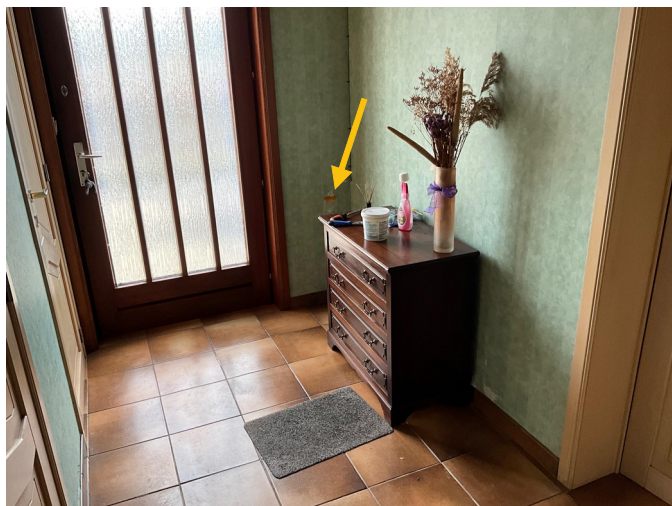
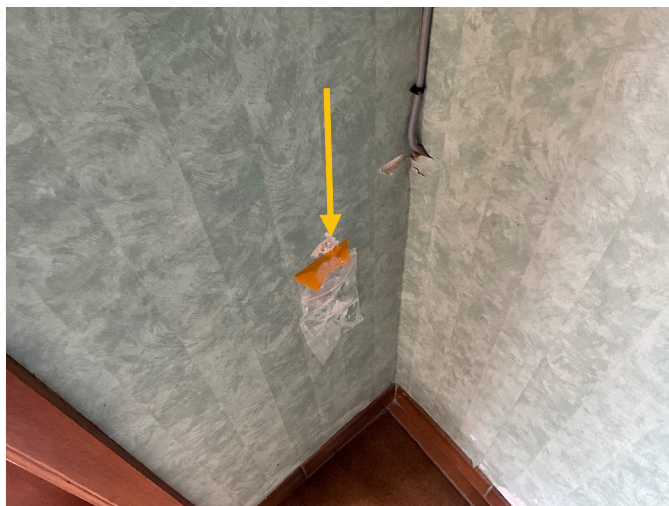
## Fiche 11: Muurpleister woning

Geen asbest

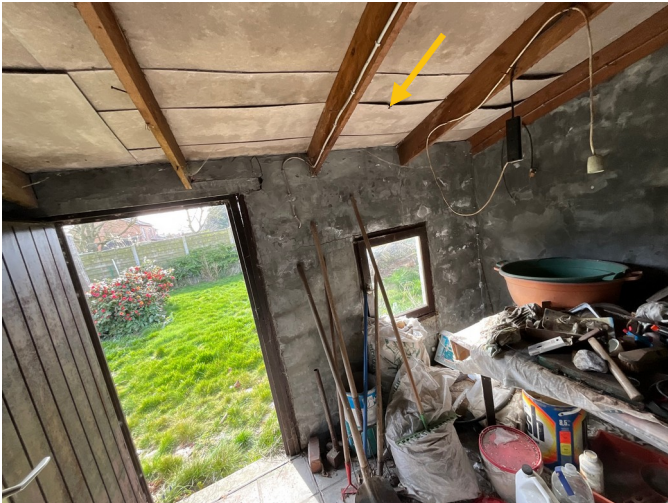
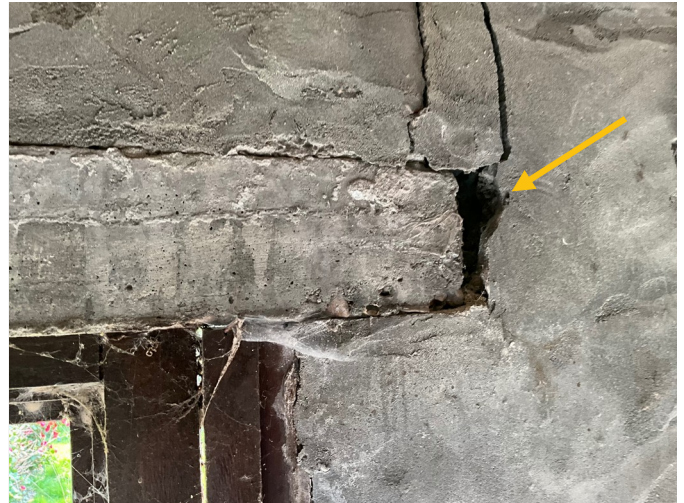
## Fiche 12: Cementering tuinhus

Geen asbest
