# Asbestinventarisatetest

Deerlijkseweg 183, 8790 Waregem

Attestnummer : 20250116-000085.000

Uitgegeven op : 16.01.2025

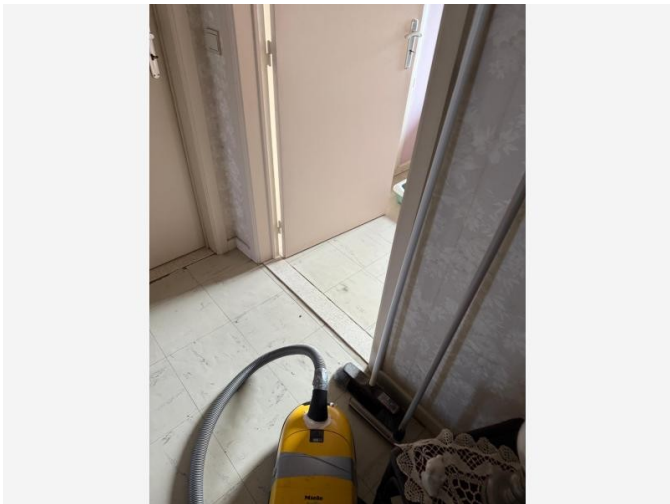
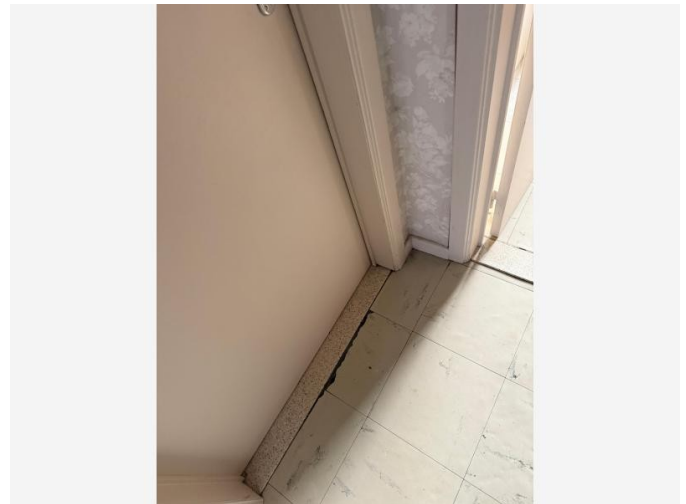
Het asbestmateriaal valt onder de mijlpaal van 2040.

- Hermetische zone (erkend asbestverwijderaar)  
Tegels met deze lijm gelegd zijn ook positief getest op asbest (staal3).

Reele kans op stofvorming van materiaal bij wegnemen . Enkel via werknemers erkend asbestverwijderaar in Herm-Zone

Eindbeoordeling materiaalrisico	Zeer laag materiaalrisico en/of zeer lage kans op vezelvrijgave
---------------------------------	---

#	Type	Referentie	Resultaat
1.1	Puntmonster	4	Chrysotiel

Beschrijving	De lijm van vinyl tegels op verdieping
Omgeving	Binnen
Primaire drager	Vloer
Asbestmateriaal	In-situ afwerkingslagen - Lijmlaag
Bindmiddel van asbestmateriaal	Lijm
Gebondenheid op basis van bindmiddel	Hecht
Hoeveelheid (oppervlakte - dikte - aantal)	<ul style="list-style-type: none"><li>• 48,00 m<sup>2</sup> - 0,05 mm - 1 stuk</li></ul>
Totaal volume	0,002 m <sup>3</sup>
Eenvoudig bereikbaar	Ja
Bevestigingswijze	<ul style="list-style-type: none"><li>• Verlijmd, ingegoten, versmeerd</li></ul>
Identificatiemethode	Vaststelling met monsternamen
Destructieve handeling voor identificatie	Nee
Opmerking	lijm mogelijk aanwezig over ganse verdieping

- Scherm in afwachting van verwijdering het asbestmateriaal af van luchtstromingen en verstoring: bijvoorbeeld door het te verpakken, te fixeren, af te dekken, signalisatie - afbakening aan te brengen, ...
- Zorg voor een veilig beheer en verwijder dit asbestmateriaal wanneer het bij werken eenvoudig bereikbaar wordt. Controleer de toestand jaarlijks op wijzigingen.

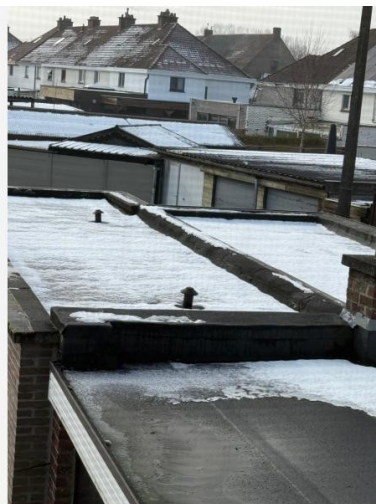
Het asbestmateriaal valt onder de mijlpaal van 2040.

Eindbeoordeling materiaalrisico	Laag materiaalrisico en/of verlaagde kans op vezelvrijgave
---------------------------------	--

<b>Beschrijving</b>	roofing dakbedekking aanbouw
<b>Omgeving</b>	Binnen
<b>Primaire drager</b>	Plat dak
<b>Asbestmateriaal</b>	Dak- en gevelbekleding - Roofing
<b>Bindmiddel van asbestmateriaal</b>	Bitumen (roofing, teer, asfalt)
<b>Gebondenheid op basis van bindmiddel</b>	Hecht
<b>Hoeveelheid (oppervlakte - aantal)</b>	<ul style="list-style-type: none"><li>• 12,00 m<sup>2</sup> - 1 stuk</li></ul>
<b>Totale oppervlakte</b>	12,00 m <sup>2</sup>
<b>Eenvoudig bereikbaar</b>	Nee <ul style="list-style-type: none"><li>• Het asbestmateriaal is bedekt (uitgezonderd laag verf, coating, behang, kunststof, textiel) en het wegnemen van het bedekkende materiaal kan niet zonder het bedekkende materiaal te beschadigen.</li></ul>
<b>Bevestigingswijze</b>	<ul style="list-style-type: none"><li>• Verlijmd, ingegoten, versmeerd</li></ul>
<b>Identificatiemethode</b>	Vaststelling zonder monstername  Motivatie: Groot risico op structurele gevolgschade (lekschade, werking installatie,...)

<b>Destructieve handeling voor identificatie</b>	Nee
<b>Opmerking</b>	asbestverdacht

- Zorg voor een veilig beheer. Vermijd het beschadigen van het asbestmateriaal. Controleer de toestand jaarlijks op wijzigingen.

- Eenvoudige handelingen: enkel door erkend asbestverwijderaar  
Eventuele verwijdering door erkend asbestverwijderaar

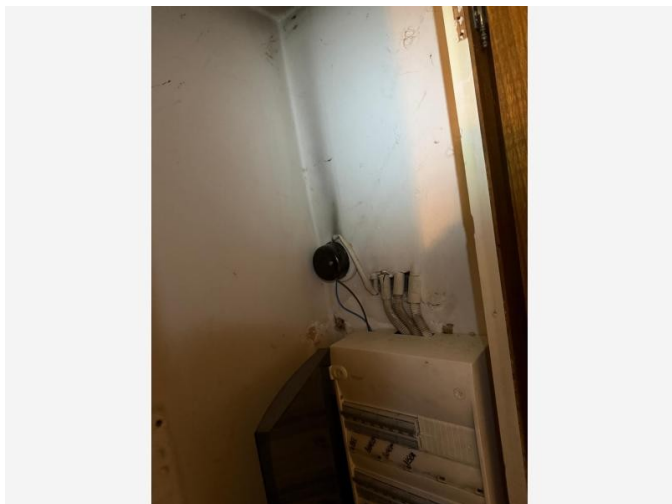
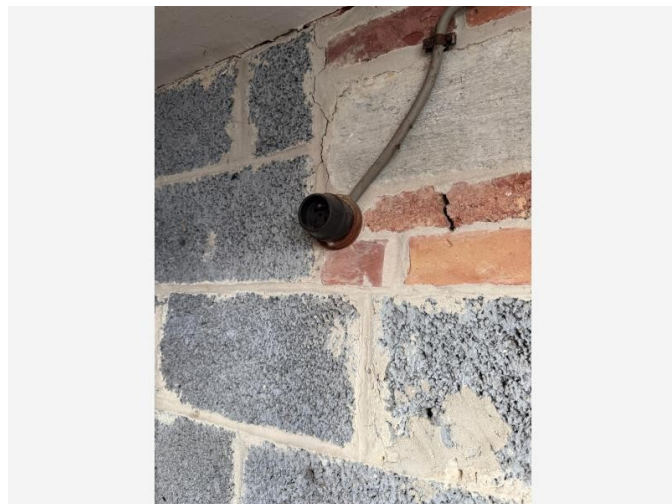
Het asbestmateriaal valt onder de mijlpaal van 2040.

Eindbeoordeling materiaalrisico	Laag materiaalrisico en/of verlaagde kans op vezelvrijgave
---------------------------------	--

Beschrijving	bakeliet schakelaars
Omgeving	Grenst aan binnen- en buitenlucht
Primaire drager	Communicatie en elektrische infrastructuur en uitrusting
Asbestmateriaal	Plaat, paneel, tablet - Type Bakeliet
Bindmiddel van asbestmateriaal	Kunststof of -hars
Gebondenheid op basis van bindmiddel	Hecht
Hoeveelheid (oppervlakte - dikte - aantal)	<ul style="list-style-type: none"><li>• 0,20 m<sup>2</sup> - 0,50 cm - 1 stuk</li></ul>
Totaal volume	0,001 m <sup>3</sup>
Eenvoudig bereikbaar	Ja
Bevestigingswijze	<ul style="list-style-type: none"><li>• Geschroefd</li></ul>
Identificatiemethode	Vaststelling zonder monstername
Destructieve handeling voor identificatie	Nee
Opmerking	bakeliet schakelaars algemeen aanwezig in gebouwen

- Zorg voor een veilig beheer en verwijder dit asbestmateriaal wanneer het bij werken eenvoudig bereikbaar wordt. Controleer de toestand jaarlijks op wijzigingen.

- Eenvoudige handelingen: mag via doe-het-zelf of door werknemer(s) met opleidingsattest eenvoudige handelingen  
In zijn geheel zonder beschadigen

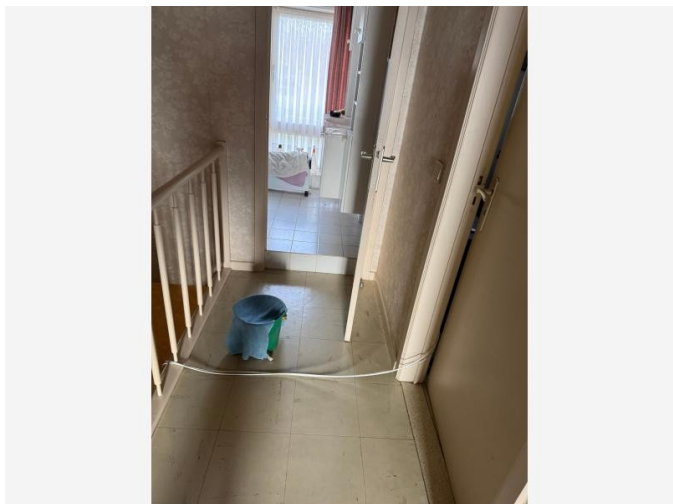
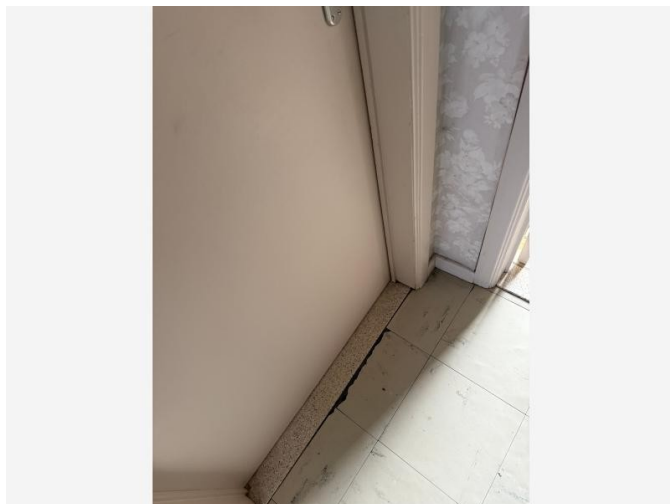
Het asbestmateriaal valt onder de mijlpaal van 2040.

fixeer beschadigde delen -of dek af

Eindbeoordeling materiaalrisico	Laag materiaalrisico en/of verlaagde kans op vezelvrijgave
---------------------------------	--

#	Type	Referentie	Resultaat
4.1	Puntmonster	3	Chrysotiel

Beschrijving	Colovinyl tegel
Omgeving	Binnen
Primaire drager	Vloer
Asbestmateriaal	Prefab - afwerking - Tegel
Bindmiddel van asbestmateriaal	Kunststof of -hars
Gebondenheid op basis van bindmiddel	Hecht
Hoeveelheid (oppervlakte - dikte - aantal)	• 48,00 m <sup>2</sup> - 0,40 cm - 1 stuk
Totaal volume	0,192 m <sup>3</sup>
Eenvoudig bereikbaar	Ja
Bevestigingswijze	• Verlijmd, ingegoten, versmeerd
Identificatiemethode	Vaststelling met monstername
Destructieve handeling voor identificatie	Nee
Opmerking	Deze oppervlakte is een schatting bij benadering voor de colovinyl vloer, deze hoeveelheid mag niet gebruikt worden als maatstaf van heffing

- Zorg voor een veilig beheer. Vermijd het beschadigen van het asbestmateriaal. Controleer de toestand jaarlijks op wijzigingen.
- Scherm in afwachting van verwijdering het asbestmateriaal af van luchtstromingen en verstoring: bijvoorbeeld door het te verpakken, te fixeren, af te dekken, signalisatie - afbakening aan te brengen, ...

- Hermetische zone (erkend asbestverwijderaar)  
Colovinyltegels mogen uitsluitend worden verwijderd door een erkende verwijderaar. Het verwijderen van deze tegels is zeer specifiek en vereist de nodige ervaring en diploma's om dit op een veilige manier uit te voeren.

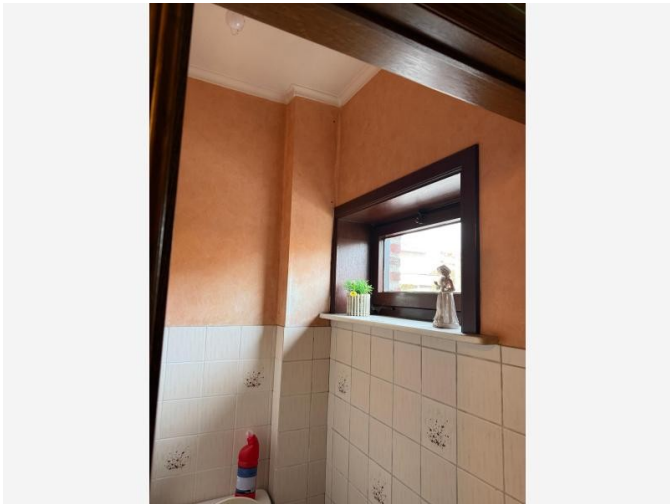
# Fiche 6: Lijm v Wandbekleding in tegels van natte ruimtes

Lijm v Wandbekleding in tegels van natte ruimtes

Eventuele achterliggende toepassingen zoals lijm niet zichtbaar

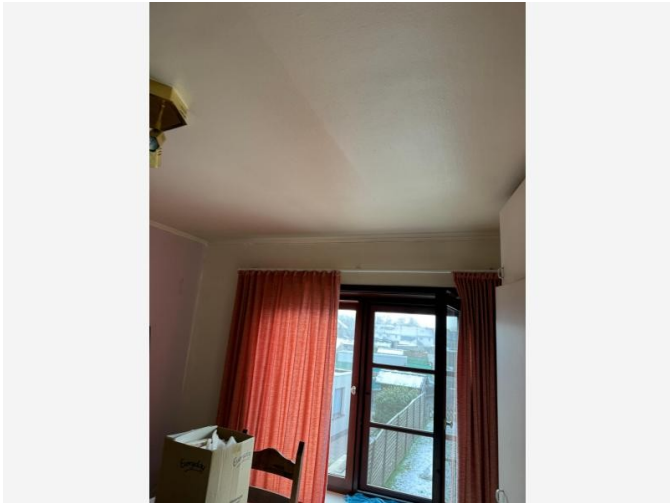
plafond afwerking in pleisterplaat en plaatmaterialen  
Eventuele achterliggende toepassingen niet zichtbaar

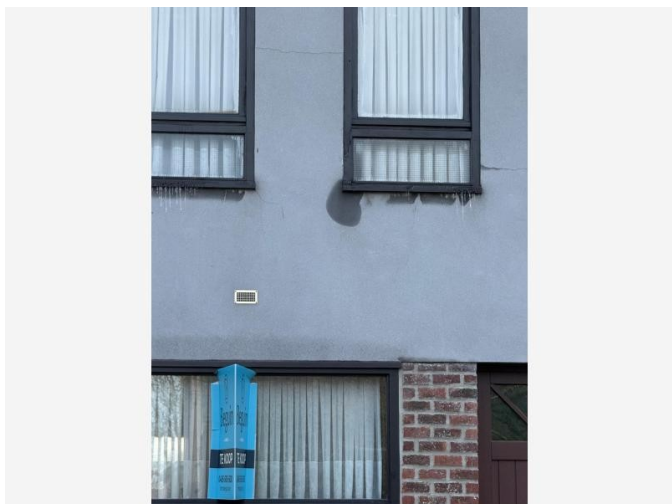
Raamvoegsel in cement en kunststof

Eventuele achterliggende toepassingen niet zichtbaar

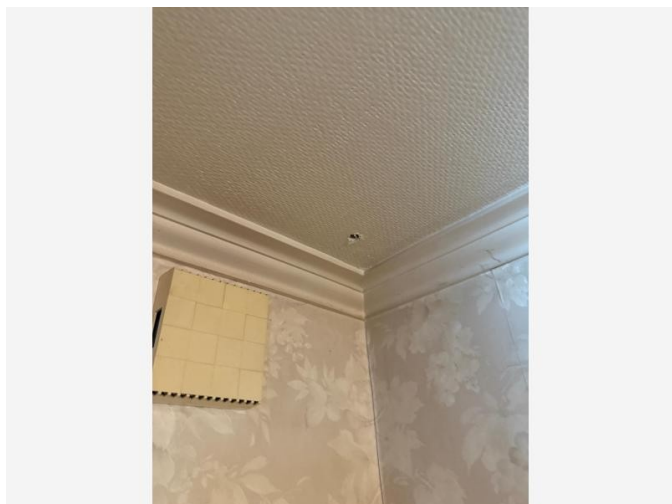
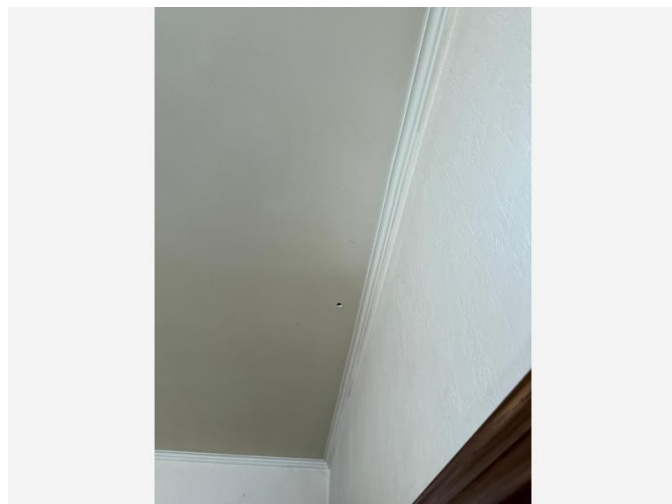
## Fiche 9: Pleister plafonds

Geen asbest

#	Type	Referentie	Resultaat
9.1	Mengmonster	2	Geen asbest

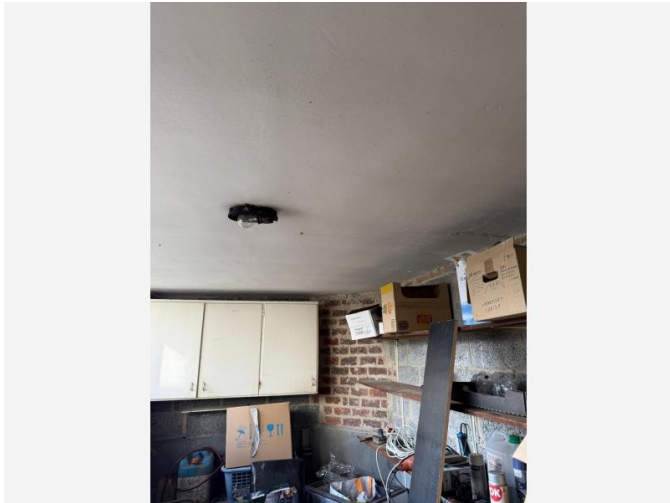
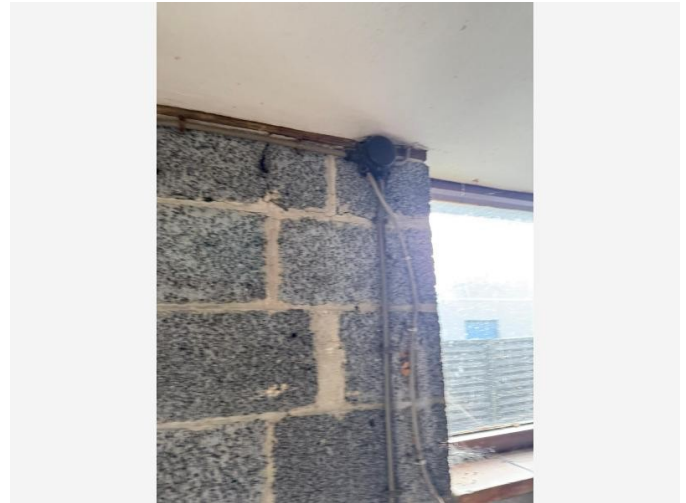
## Fiche 10: Pleister plafond aanbouw

Geen asbest

#	Type	Referentie	Resultaat
10.1	Mengmonster	6	Geen asbest

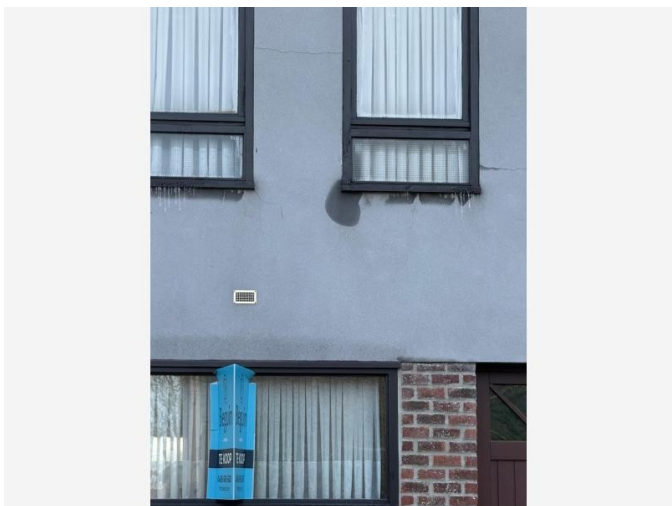
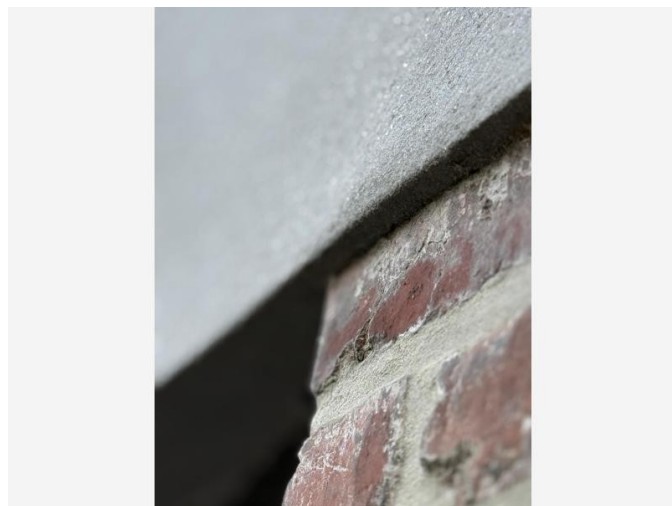
Geen asbest

#	Type	Referentie	Resultaat
11.1	Puntmonster	5	Geen asbest

<b>Beschrijving</b>	crepi
<b>Omgeving</b>	Buiten
<b>Primaire drager</b>	Wand buitenschil
<b>Bindmiddel van materiaal</b>	Cement
<b>Gebondenheid op basis van bindmiddel</b>	Hecht
<b>Hoeveelheid (gewicht - aantal)</b>	<ul style="list-style-type: none"><li>• 100,00 kg - 1 stuk</li></ul>
<b>Totaal gewicht</b>	100,00 kg
<b>Identificatiemethode</b>	Vaststelling met monstername
<b>Destructieve handeling voor identificatie</b>	Nee
<b>Opmerking</b>	Niet exact te wegen, de toepassing bevindt zich nog op de locaties

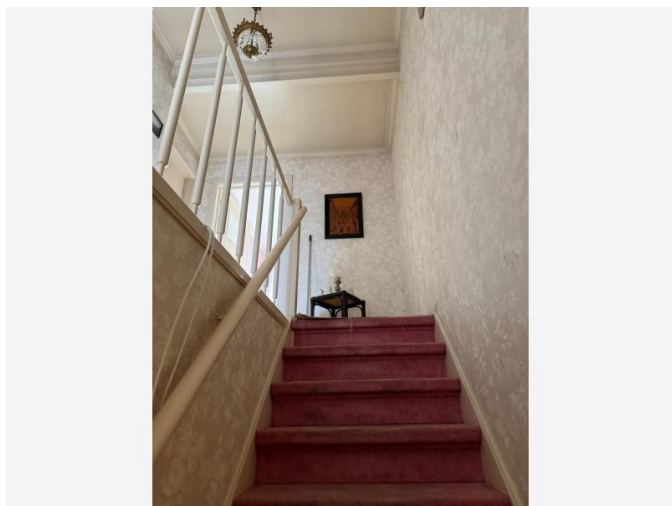
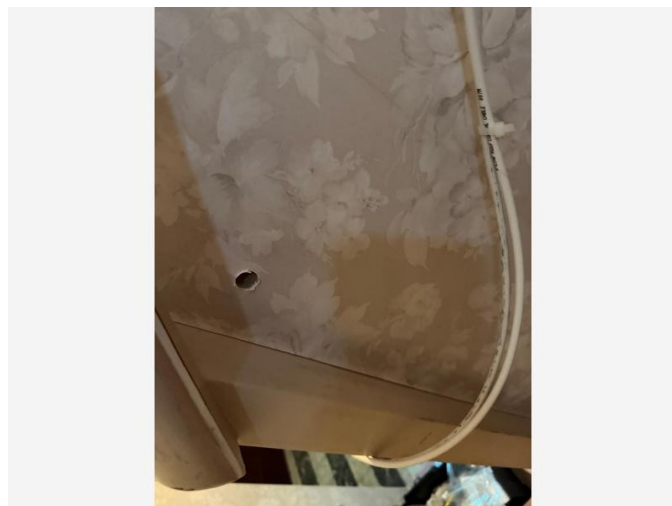
Geen asbest

#	Type	Referentie	Resultaat
12.1	Mengmonster	1	Geen asbest

Beschrijving	pleister muren
Omgeving	Binnen
Primaire drager	Binnenwand
Bindmiddel van materiaal	Gips - kalk
Gebondenheid op basis van bindmiddel	Niet-hechtgebonden
Hoeveelheid (oppervlakte - dikte - aantal)	• 230,00 m <sup>2</sup> - 2,00 cm - 1 stuk
Totaal volume	4,60 m <sup>3</sup>
Identificatiemethode	Vaststelling met monsternamen
Destructieve handeling voor identificatie	Nee
Opmerking	oppervlaktes zijn schattingen
